年度	平成 27 年度	
路河川名等		
工事名	豊島廃棄物等処理事業 地下水概況及び詳細調査業務委託	
位置	香川県小豆郡土庄町豊島	
図面名	推定地質断面図	
縮尺	図示	図面番号
作成年月日	平成 27 年 月	
会社名	青葉工業株式会社	
事業者名	香川県 環境森林部廃棄物対策課

## D 測線西側の地下水詳細調査の結果

D 測線西側の地下水を浄化するため、(B+40, 2+10) 地点、(C, 2+40) 地点及び (C, 3+10) 地点に観測井及び揚水井を設置しており、揚水井に関しては平成 2 6 年 6 月から浅井戸で、深井戸においては平成 2 7 年 4 月から揚水処理を開始している。浅井戸の水質については、やや改善傾向の地点もある一方で、深井戸については揚水量も少なく、水質の改善も見られないことから、より効果的な揚水浄化の方法を検討するために地下水汚染の詳細な調査を実施した。今回、その結果を報告する。

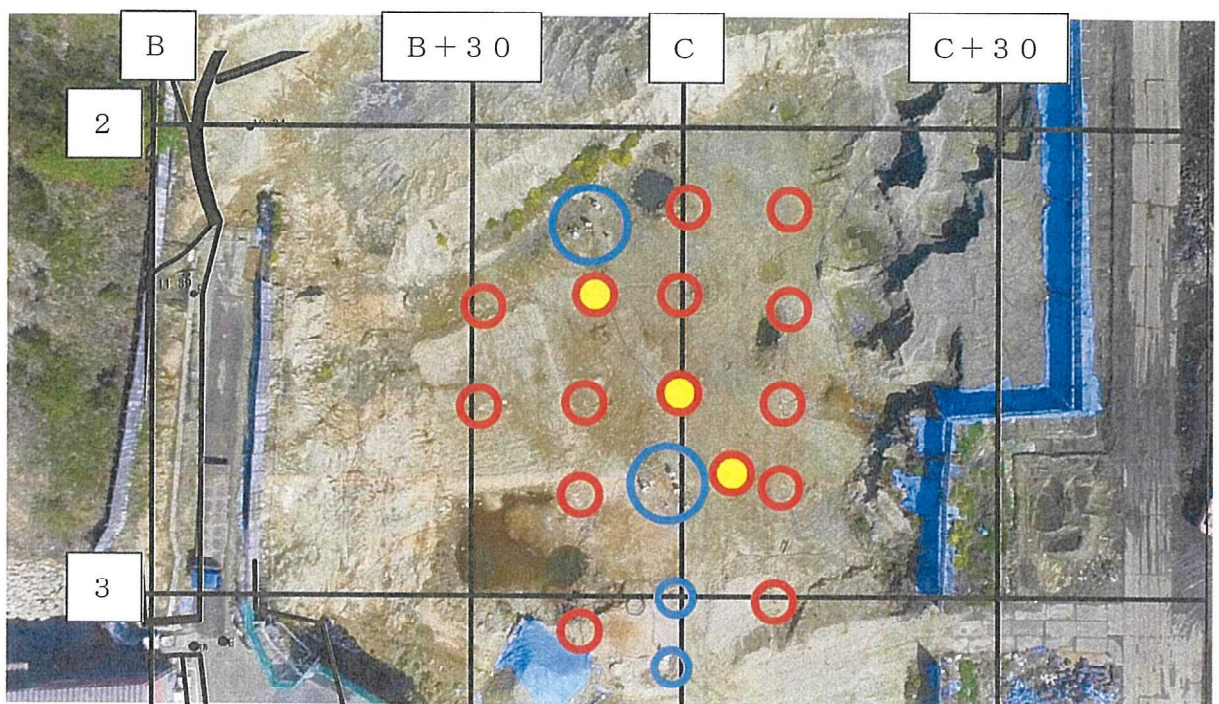
図 1 調査地点図 (H28. 4. 2 撮影)

(青色：既存井戸、赤色：今回調査 (黄色は埋め戻した地点))

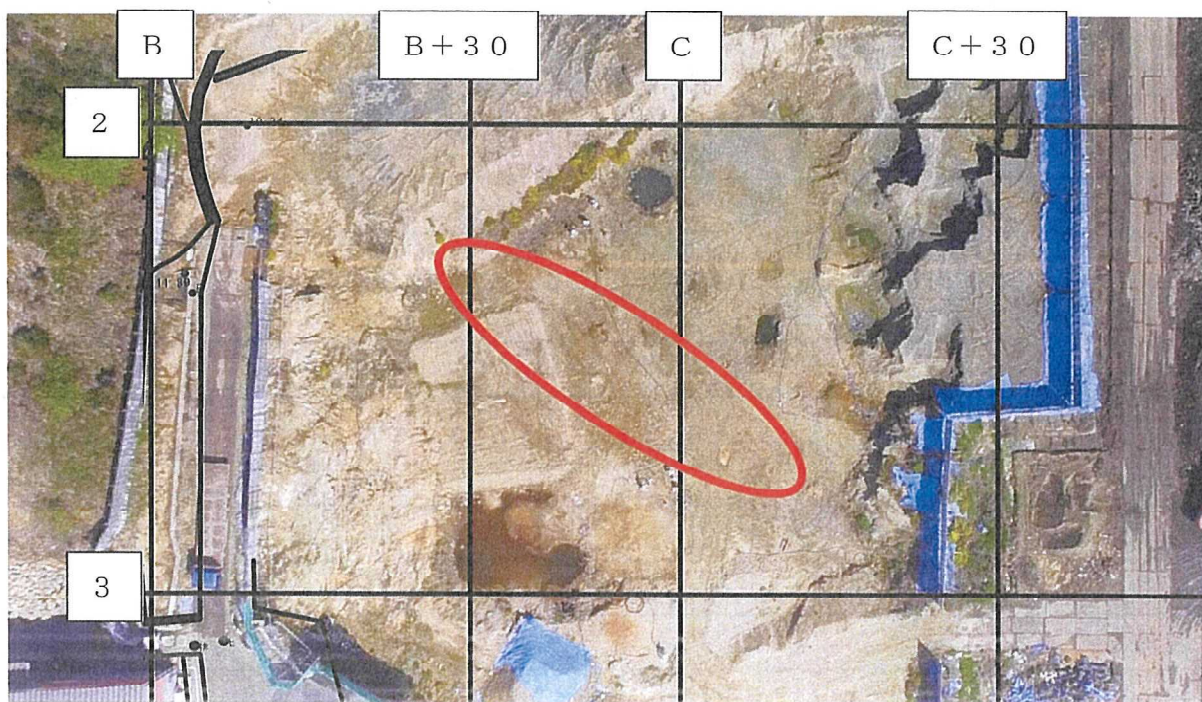
図14 油混じりの水があると推定される場所

(B+40, 2+20)、(C, 2+30) 及び (C+5, 2+40) 地点の表層付近において、油の混じった水が確認されたことから、当該地点においては汚染が拡大しないように下層の水質調査後にモルタルで埋め戻ししている。この油の混じった水の性状について、4月4日に試掘し水質を調べた結果は表2のとおりで、PCB及びダイオキシン類は現在分析中であるが、油分が690mg/Lと高濃度であり、加圧浮上装置においても処理できないことから、第22回排水・地下水等対策検討会(H28.3.13開催)において了承されたとおり、地下水対策として排ガスの状況が直島中間処理施設と同程度の施設を有する廃棄物処理業者に委託し、県の指導のもとに処理を実施する。なお、量については、今回埋め戻した地点を中心に500㎡程度で深さ1m程度の500㎡程度だと考えられるが、掘削することにより拡散するおそれがあり、試掘等で確認できないことから、処理を実施する際に慎重に掘り進めることとする。

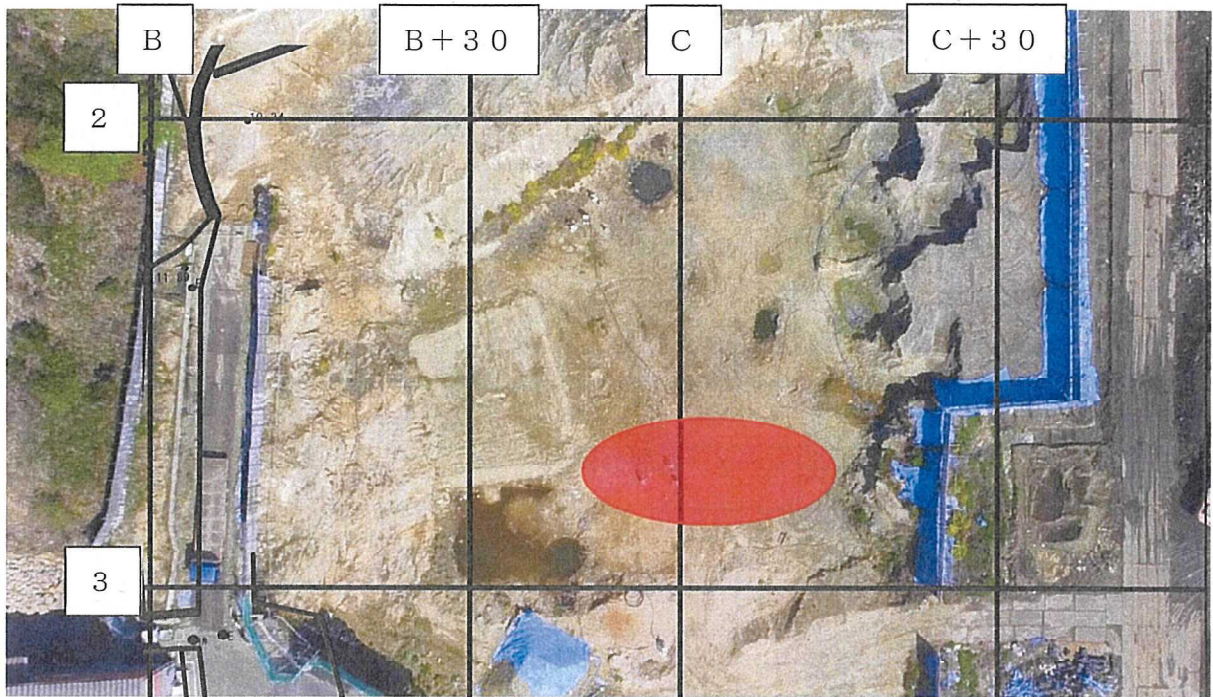
図14 花崗岩層近くで高濃度汚染が存在している地点

今回の調査で（C～C+10， 2+40）付近の花崗岩層の近くにおいて、高濃度の汚染地下水が存在していることがわかったことから、この付近を効果的に浄化できる手法について検討していくこととする。

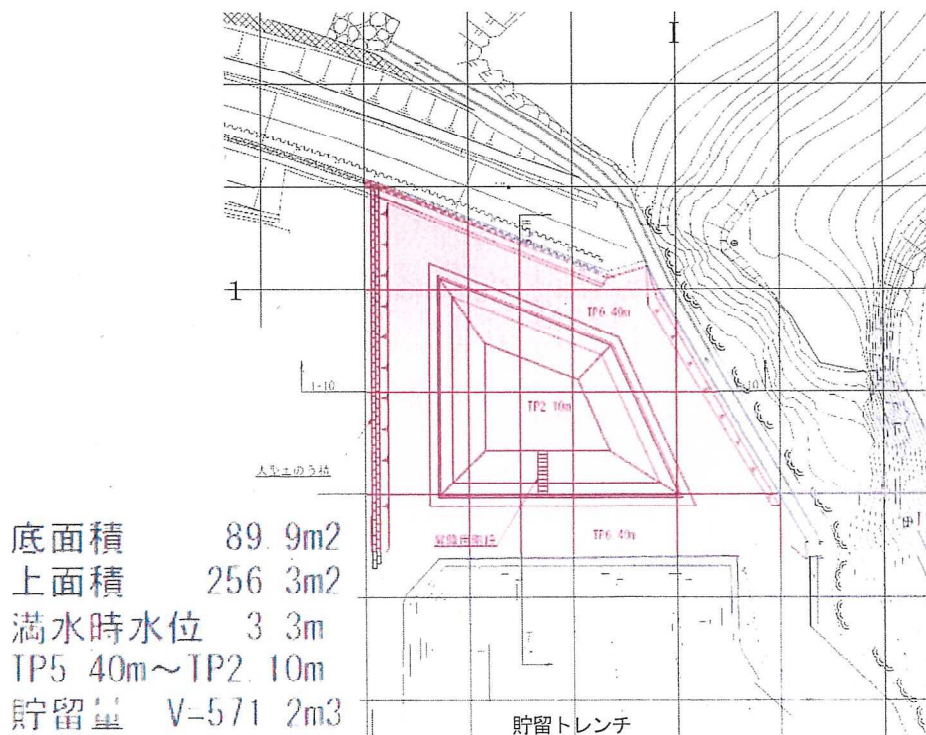
図1 新貯留トレンチ（平面図）

新貯留トレンチについては、既設貯留トレンチと同構造のものを北側に新たに整備し、最終混合面と仮置きヤードに100mm豪雨が降った場合の流出量に対応したものとす。

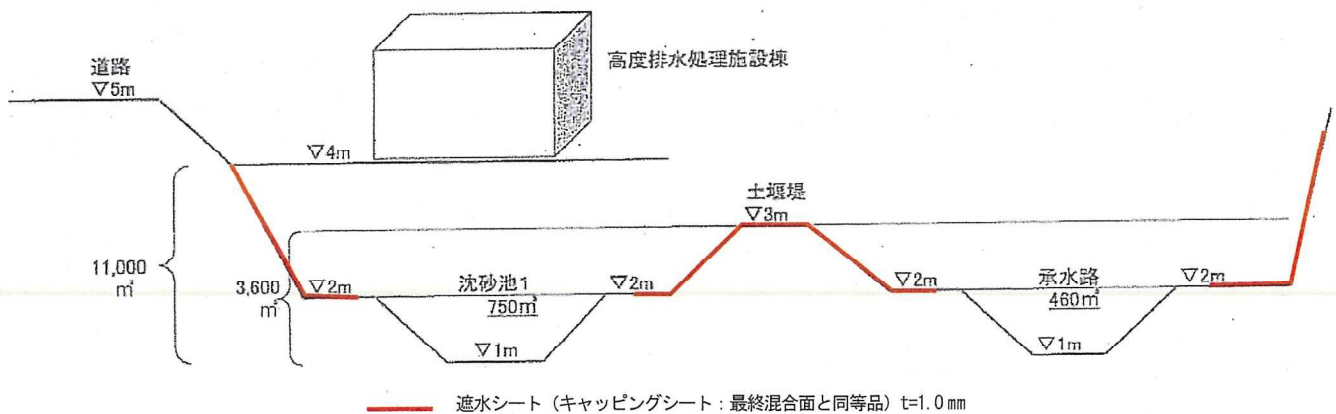
図3 沈砂池1と承水路の嵩上げ (断面図)

沈砂池1と承水路の嵩上げについては、高度排水処理施設の駐車場面 TP4.00m まで貯留できるように、承水路北側を嵩上げし、TP4.00m までの土羽法面を最終混合面で使用したキャッピングシートと同等品で覆う。

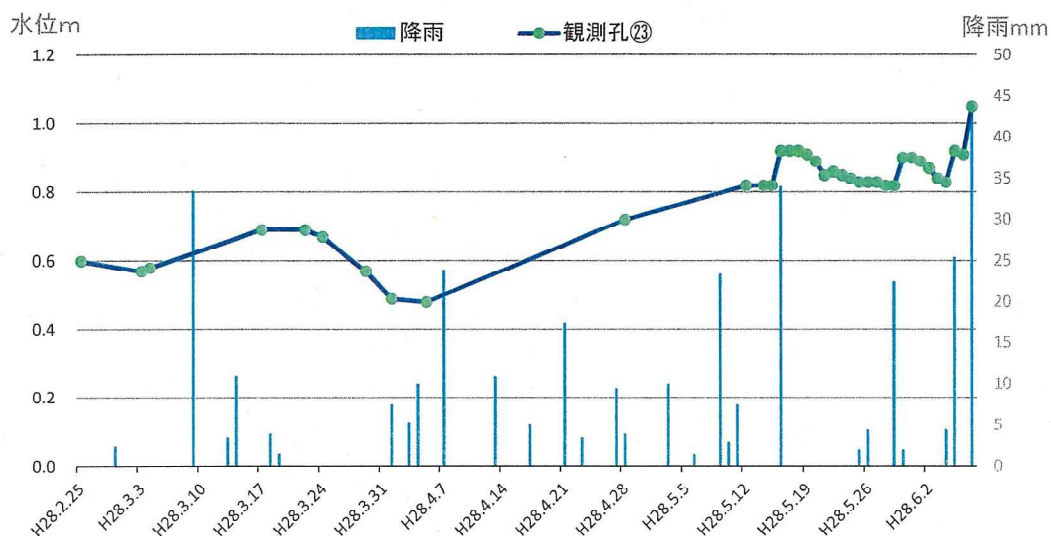
図5 観測孔㊸の水位変動

また、観測孔㊸の水位変動を図5に示す。この調査期間での最高水位は1.1mであるが、調査期間が短いことから、水位の測定について継続して実施している。

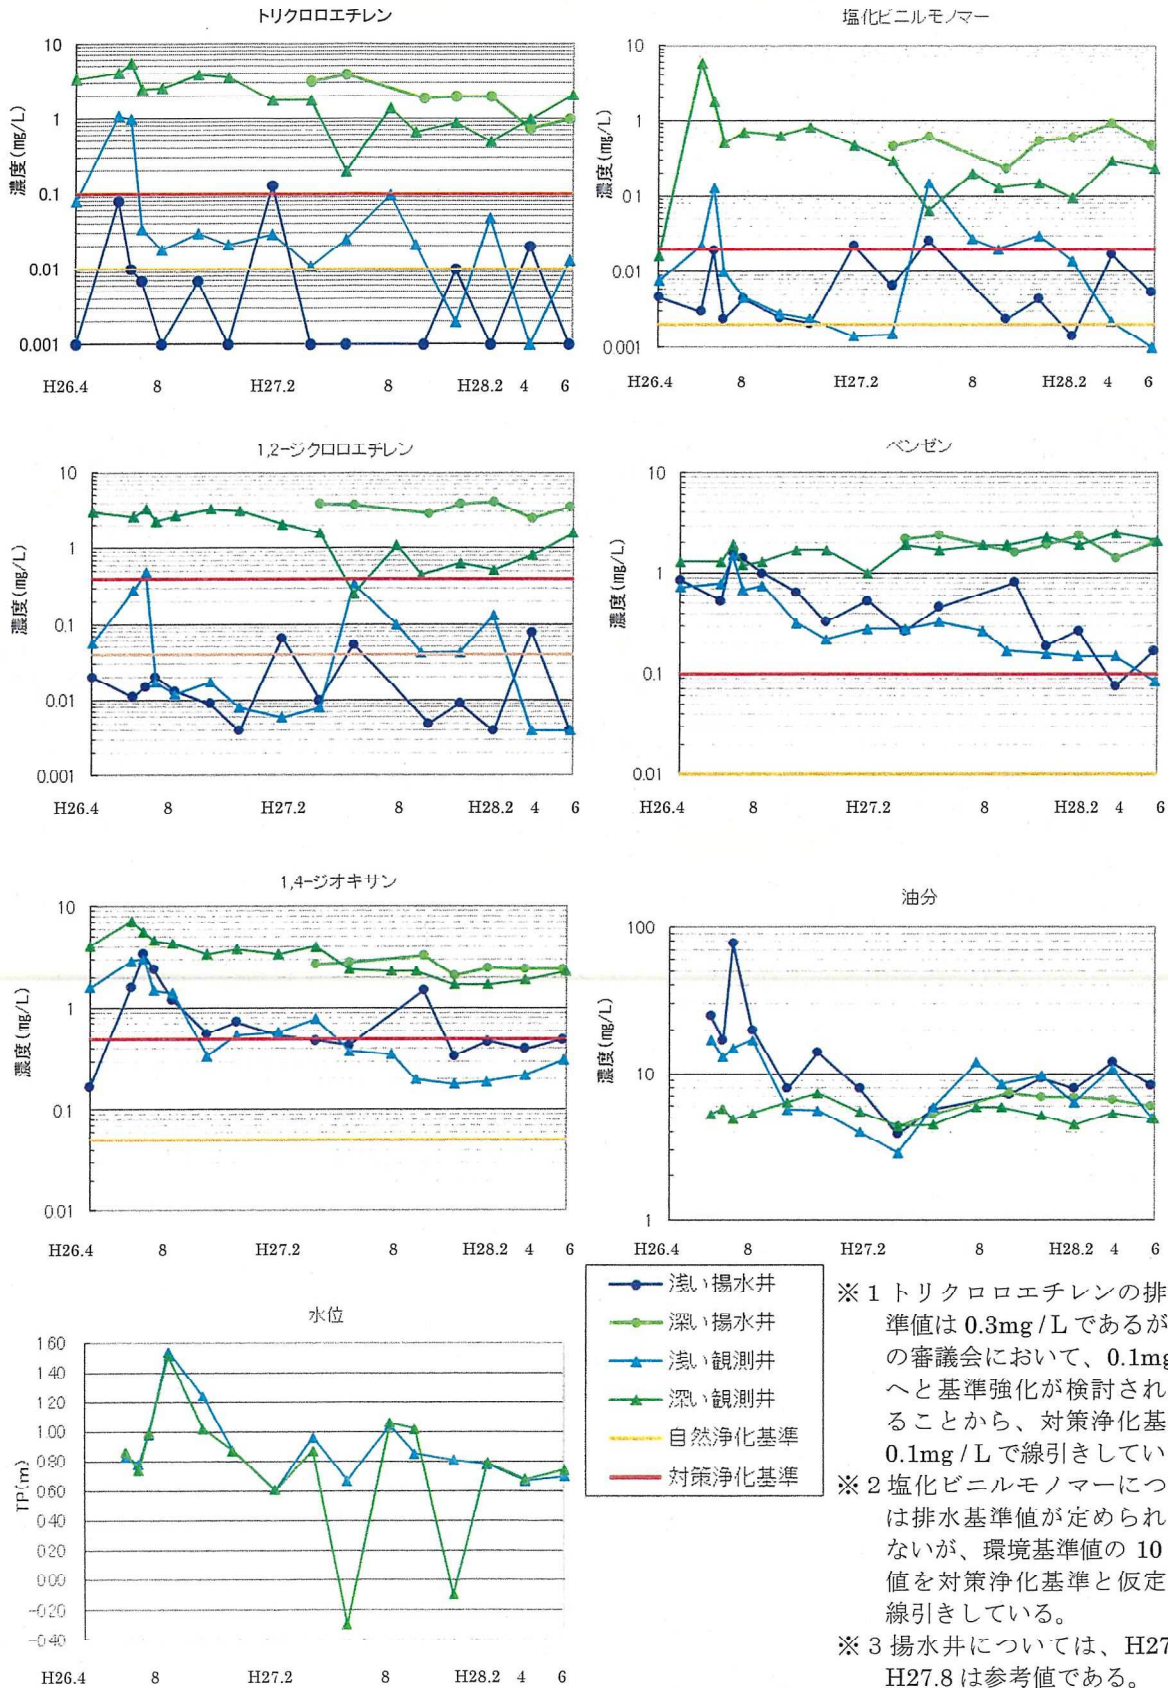
図2 (B+40, 2+10) 地点の地下水の状況 (青系統色: 浅井戸、緑系統色: 深井戸)

水質調査結果は図2～5のとおりで、揚水処理量は表1のとおりである。全体的に見て、深井戸はあまり改善が見られず、浅井戸は測定毎の濃度のばらつきが大きい、長い目で見ると浄化傾向が見られる。なお、浅井戸の濃度のばらつきが大きいことについては、降雨の影響だと思われる。

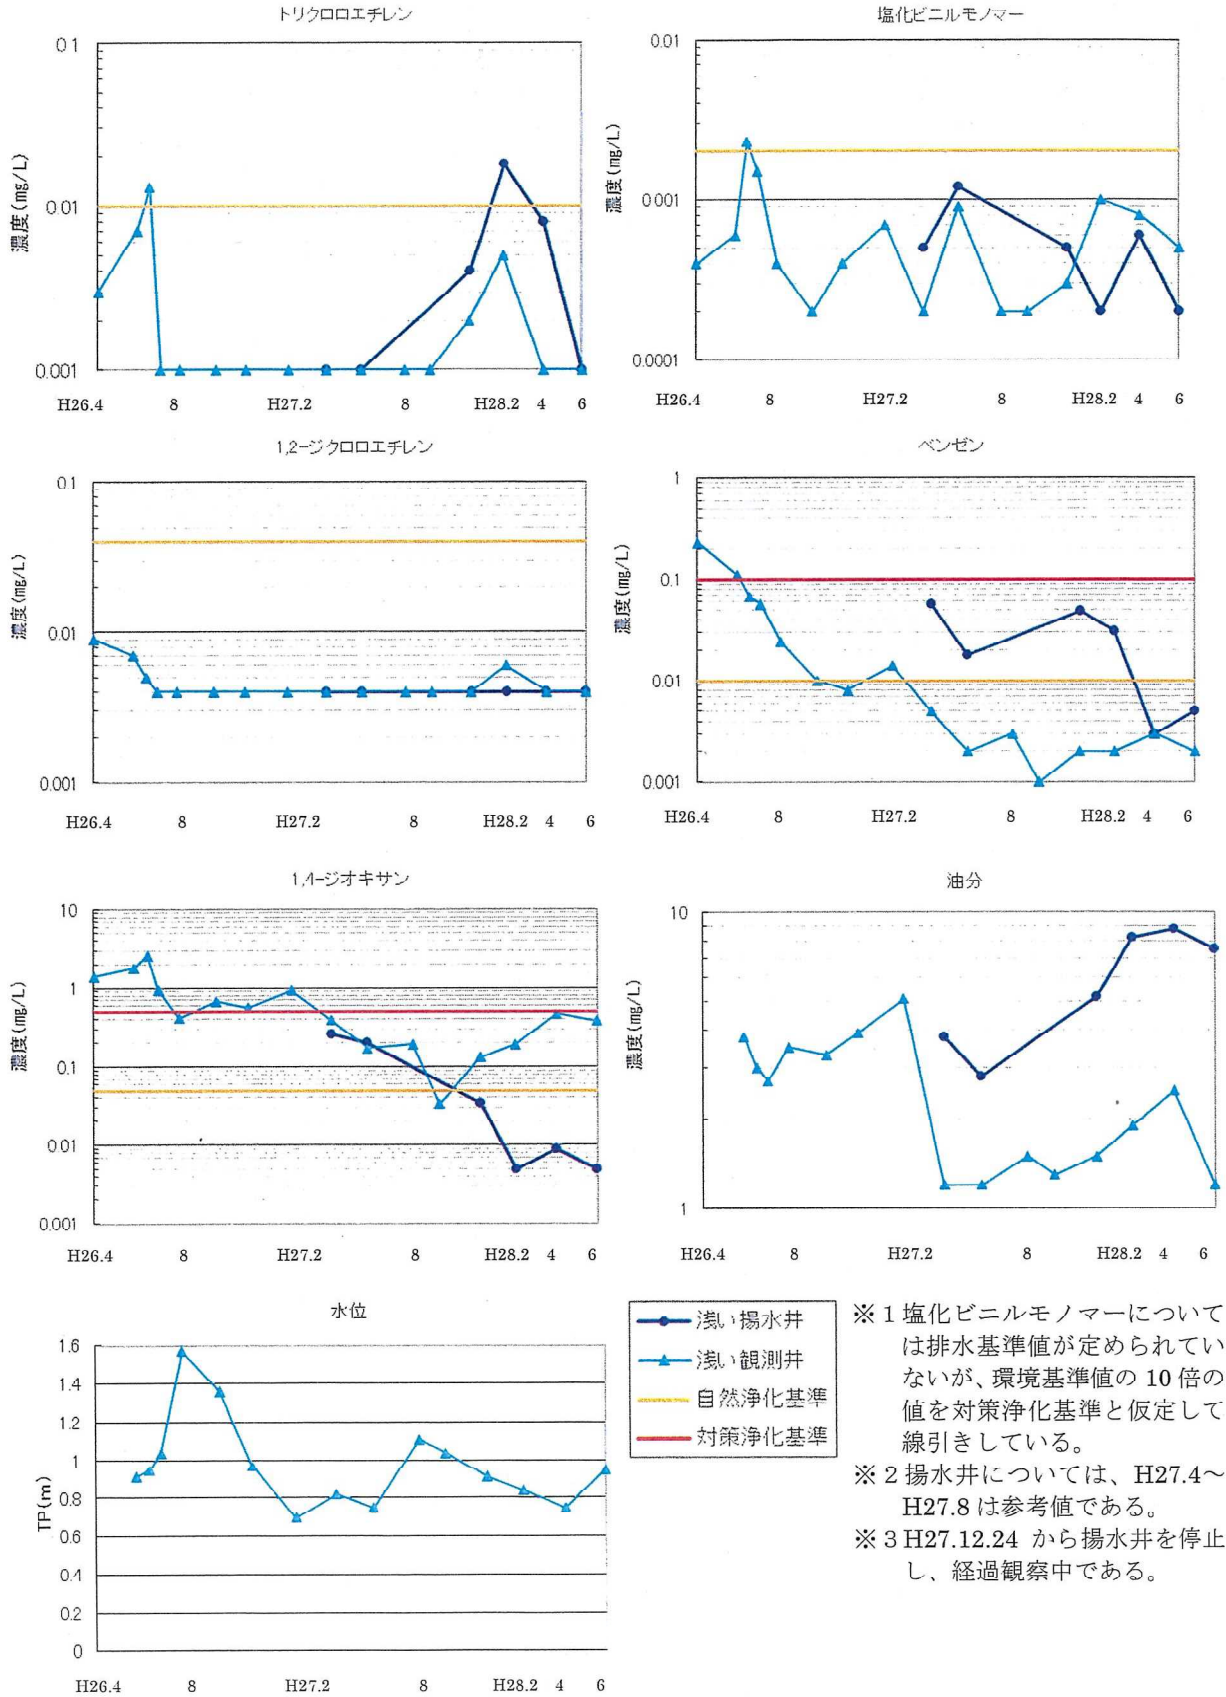
図5 (C, 3+10) 地点の地下水の状況

また、経過観察中である(C, 3+10)については、現在のところ対策浄化基準値は満足している状態が続いている。

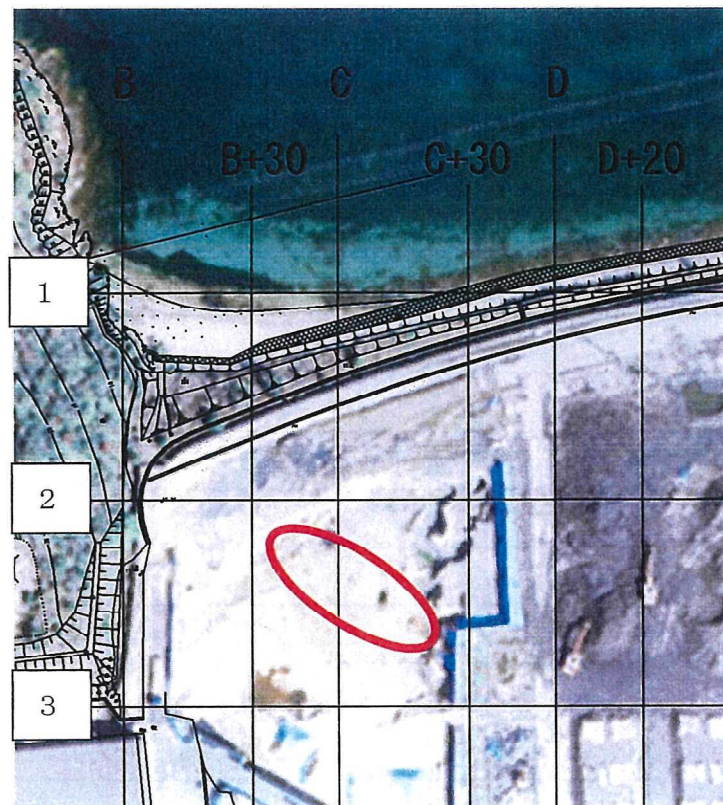
図7 油混じりの水が存在すると考えられるエリア

図7の赤丸で囲った範囲の表層付近において、油の混じった地下水が点在して確認されており、この油の混じった地下水の性状について、平成28年4月4日に試掘し水質を調べたところ、表2のとおり、PCBが0.41mg/Lで検出され、また、ダイオキシン類が70,000pg-TEQ/L、油分が690mg/Lと高濃度で検出された。このため、当初予定していた外部委託処理を取り止め、高度排水処理施設及び中間処理施設において処理を行うこととし、今後は早急に、油の混じった水の範囲をより詳細に調べるために追加的な試掘を行い、その水質を調べることとする。

また、この高濃度ダイオキシン類については、油分に溶けていると考えられることから、油吸着材に吸着させて、ある程度濃度を落とした後に加圧浮上装置に通すことで、高度排水処理施設で処理が可能な水質になるかの試験を実施する。この時、使用後の油吸着材については、直島で熔融処理を行うこととする。

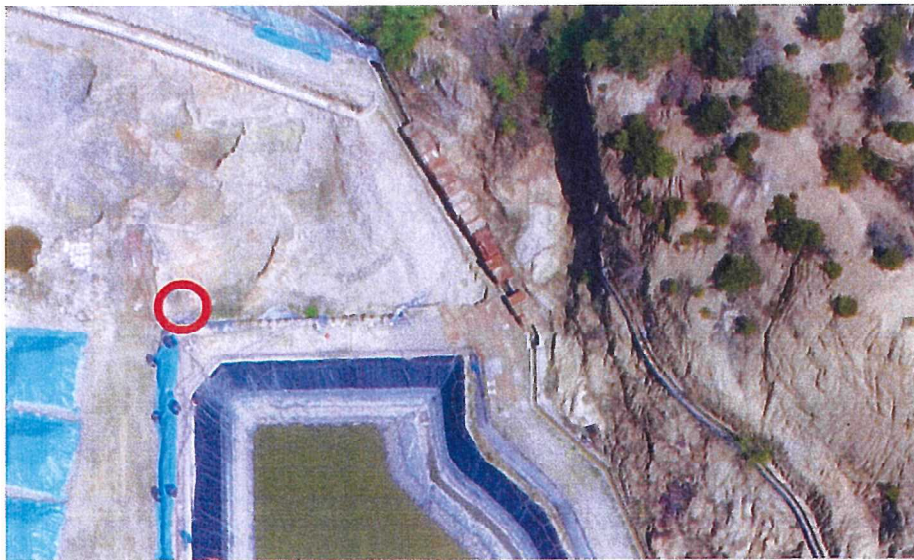
写真1 電磁法探査でドラム缶が見つかった地点

電磁法探査で高い反応が見られた写真1に示す地点では、23本のドラム缶が見つかり、固体又は液体の内容物も確認されたが、当該地点及びその周辺域は、既に土壌の掘削完了判定調査を実施済みであり、仮置きや二重ドラム缶への積替え等の作業を行うことにより、土壌汚染が懸念されたことから、直ちにダンプトラックに積み込み廃棄物等の保管場所へと搬送した。ドラム缶は破孔しており掘削時に内容物の一部がこぼれたことから、念のために周辺の土壌ごと掘削して搬送した。その後、土壌とドラム缶を篩い分ける作業を行ったが、ドラム缶の内容物は脱落して土壌に混ざり込んだ。ドラム缶の内容物については、量が少なかったことや、一部油臭がするものもあったもののガソリン臭のような引火点の低いもののような油臭ではなかったこと及び目視確認により、直島での中間処理に支障をきたさないと現場で判断し、少量ずつ土壌主体廃棄物と混合した。そして、念のためにドラム缶の内容物を採取できた5検体について、表1のとおり、ハンディ蛍光X線で測定して、中間処理施設での処理に問題のないことを確認した上で処理した。
