## 第14回豊島処分地排水・地下水等対策検討会次第

日時 平成25年9月29日(日) 13時～  
場所 パールガーデン 2階 讃岐

1. 地下水揚水浄化対策の実施に当たっての考え方
2. 第3工区の廃棄物等掘削前VOCsガス調査等の結果
3. 高度排水処理施設における1,4-ジオキサンの処理試験結果
4. 地下水排除工の水質状況
5. C3付近で掘削されたドラム缶の対応
6. D測線西側の底面掘削
7. 処分地南側の地下水等排除設備の設置
8. 専用栈橋の補修
9. 汚染土壌の掘削・積替え・搬出マニュアル(平成25年度以降発生分)
10. 高度排水処理施設の水槽の点検結果
11. 北海岸の搬出道路の移設に伴う排水対策
12. 送水管の漏水
13. 異常降雨時の排水対策

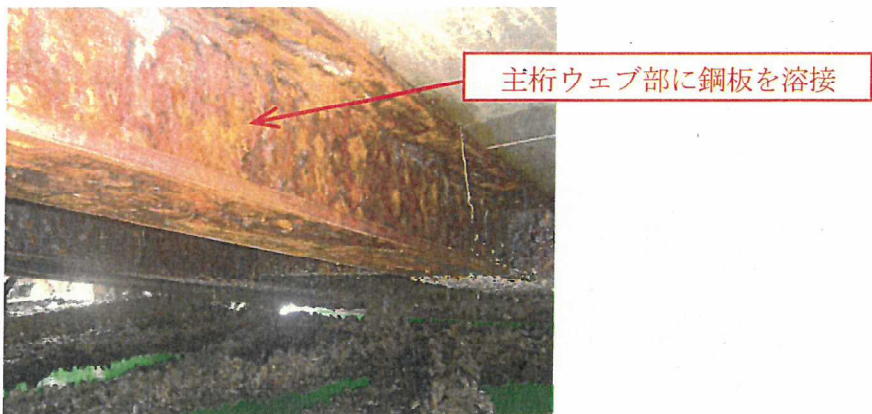
写真2 車両乗降部主桁の腐食状況

鋼板溶接については、腐食の激しい栈橋車両乗降部の主桁及び桁受けのウェブ部に鋼板を溶接し、補強を行う。

(1) 鋼材補修（鋼板溶接）について

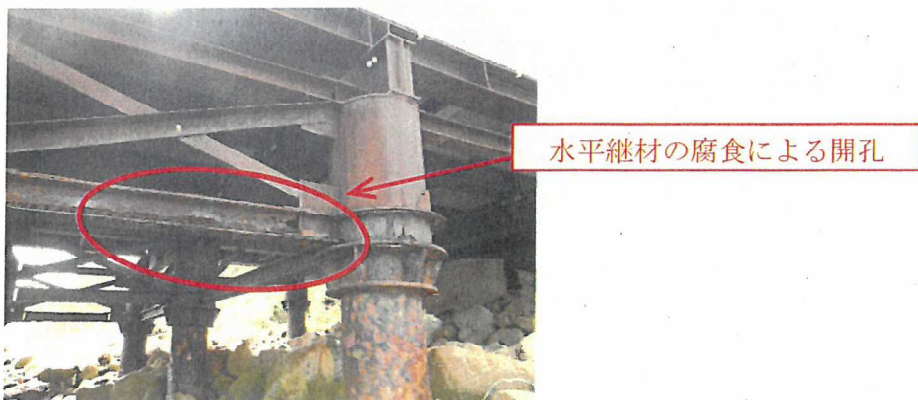
写真3 水平継手材の腐食による開孔状況

今回の事前調査で、新たに連絡橋部の水平継材の 1 本が腐食により開孔していることが確認された。当該部材については、取替えを行うこととした。

事前調査において発見された腐食により開孔している水平継手材の取替を行う。取替えは、腐食した部材を栈橋から取り外し、新しい部材を設置することにより行う。

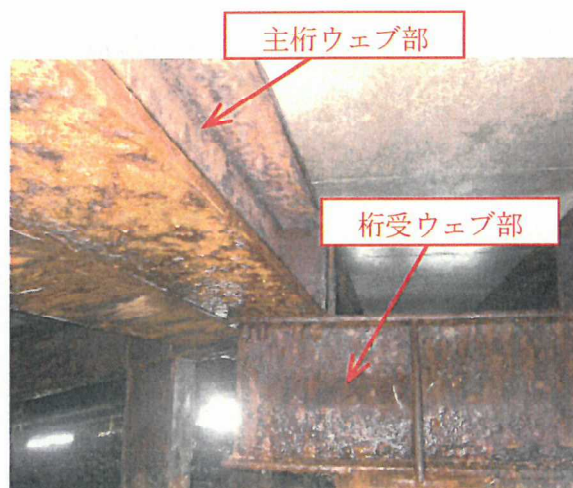
写真5 車両乗降部の主桁及び桁受け腐食状況

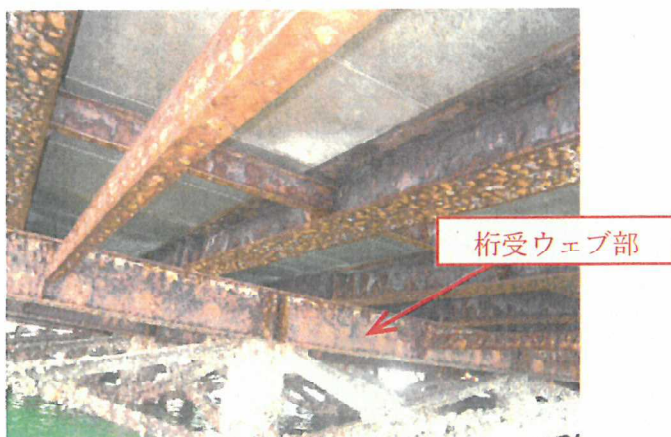
写真6 連絡橋部の桁受け腐食状況

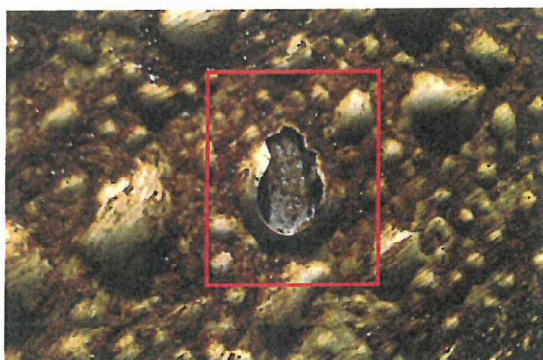
その一環として、第2槽(曝気槽)、第3槽(貯留槽)及び第5槽(多目的槽2)について、汚れ及び汚泥を除去するため、高圧洗浄により清掃作業を行うとともに、併せて水槽内面の点検を実施したところ、第3槽及び第5槽に塗膜表面にふくらみや亀裂等が見られた。他の水槽においても同様の防食劣化が進行していると考えられたことから、その他の水槽についても平成25年7月に点検を実施したので、その結果について報告するものである。

内面の表面塗装のふくらみ(第3槽)

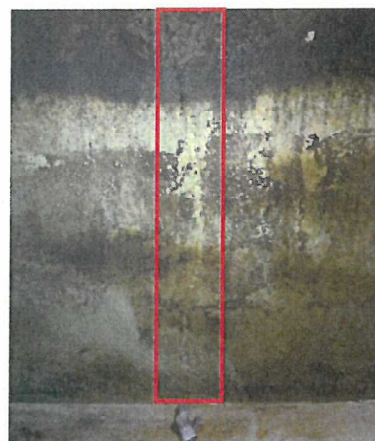
コンクリートのひび割れに沿った塗装の浮き(第5槽)

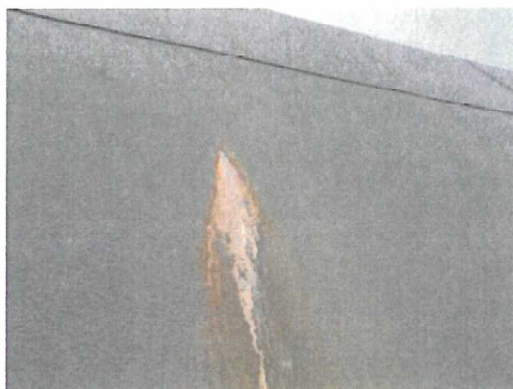
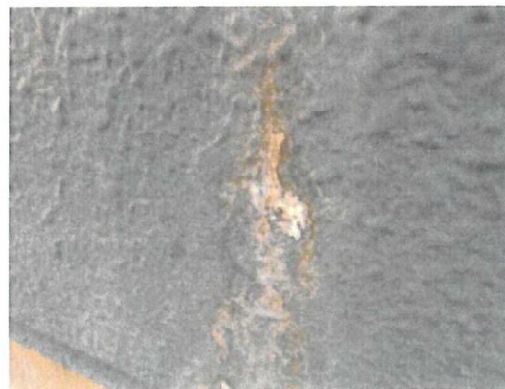
12箇所で亀裂と漏洩跡が認められた。

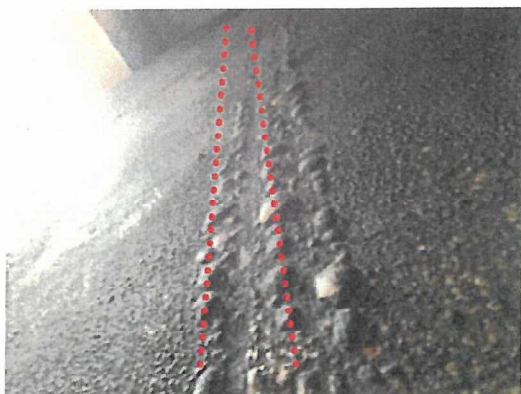
14箇所で防食面の劣化が認められ、うち6箇所は躯体側の亀裂に沿って膨れが伸長していた。

亀裂に沿った膨れの伸長(1)

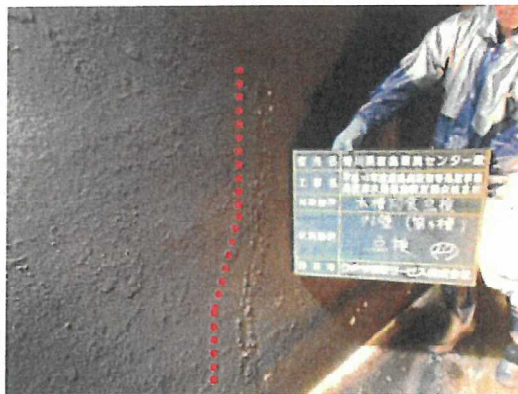
亀裂に沿った膨れの伸長(2)

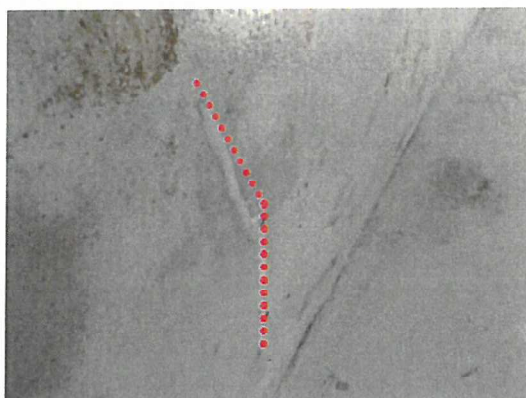
7箇所で防食面の劣化が認められた。床面の一部で認められた防食面の剥離を除き、他の6箇所は全て躯体の亀裂に沿って膨れが伸長していた。

亀裂に沿った膨れの伸長

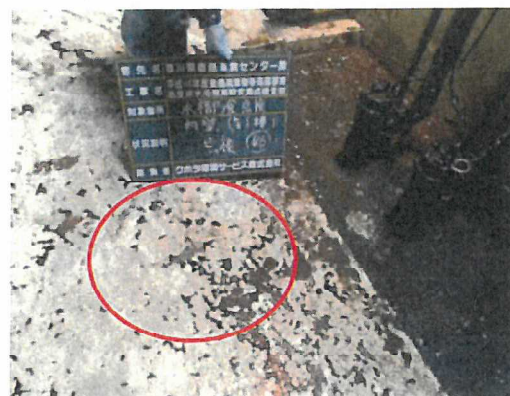
床面防食面の剥離

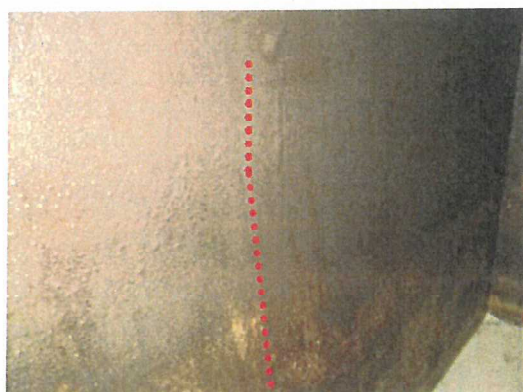
3箇所で防食面の劣化が認められた。亀裂に沿って伸びた膨れの他にも防食面の膨れが散見された。

亀裂に沿った膨れの伸長

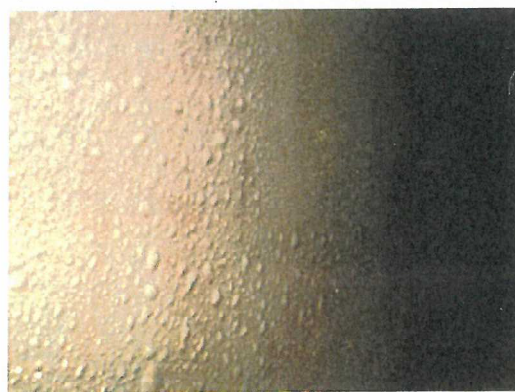
防食面の膨れ

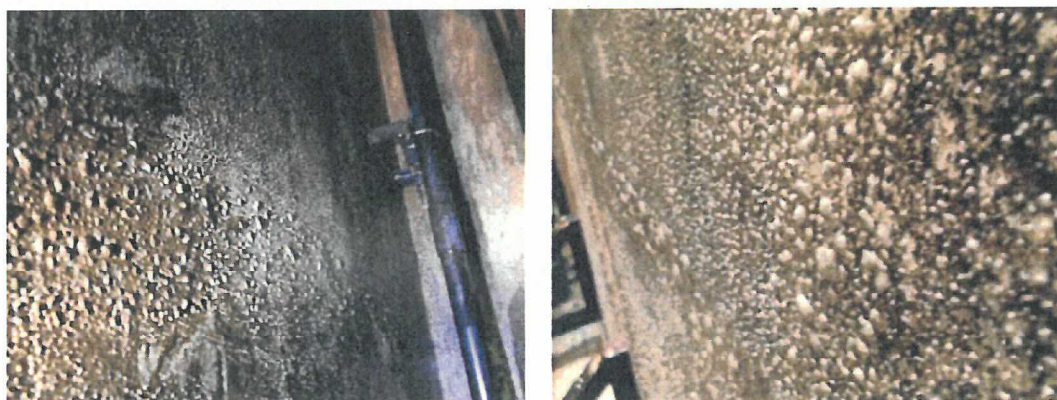
外壁の漏れと通じる亀裂は認められなかったが、防食の膨れが散見された。

点検を行った全ての槽において、防食塗膜の膨れや、躯体側の亀裂に沿った膨れが認められた。特に、第4槽、第1槽は、槽内部の亀裂を通じての漏水跡も認められ、昨年度、点検を実施した第3槽においても、同様の膨れや亀裂が認められていたため、防食の劣化は、施設全体で進行していると考えられる。

現在、防食塗膜の剥れは一部に留まっているが、膨れが進行して剥離に至った場合は、コンクリート劣化による亀裂の進行が進み、外部へ処理水が流出する危険性が高まるものと考えられる。

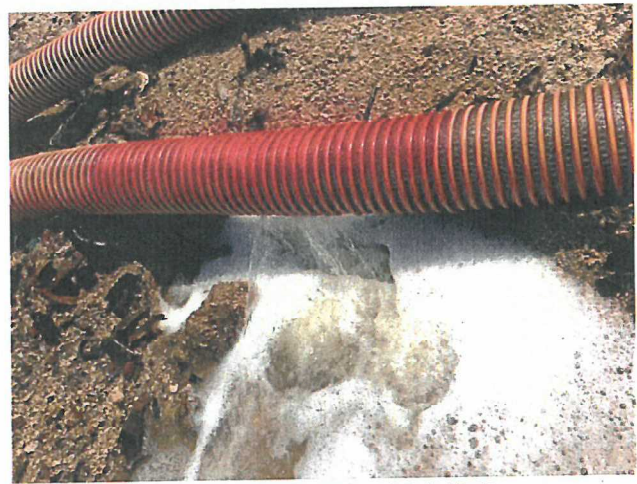
H25.7.25 貯留トレンチから高度排水処理施設へ、ポンプ1台で送水試験。サクシオンホースどうしの継手3箇所から滲み出し及びサクシオンホース部分1箇所からサクシオンホースが裂けて漏水。

- ・HIVP管については、今年度の高温及び昼夜の気温差でHIVP管が伸縮を繰り返す、接合部が弱まっていた可能性がある。
- ・サクシオンホースについては、紫外線等による劣化及び移動等で傷が付き、弱いところから裂けていくと考えられる。

H25.7.25 送水試験時の漏水箇所

→漏水箇所及び滲み出し箇所のサクシオンホースの取り替えを行った。

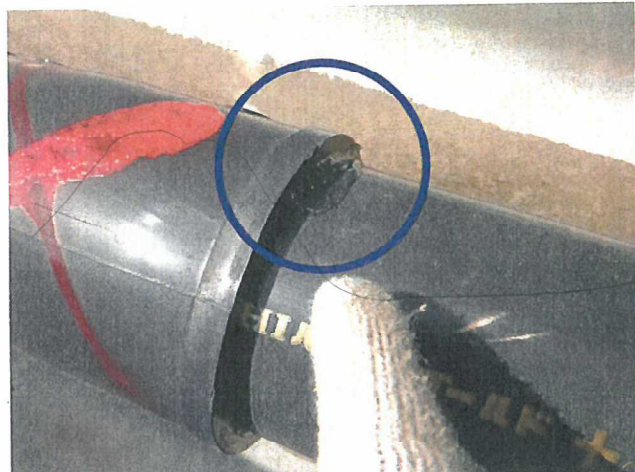
しみ出し箇所

→漏水箇所をコンクリートで固めた。
