## 第18回豊島処分地排水・地下水等対策検討会次第

日時 平成26年10月4日(土) 13時～  
場所 ルポール讃岐 2階 大ホール

## 廃棄物等底面掘削及び掘削完了判定調査の状況

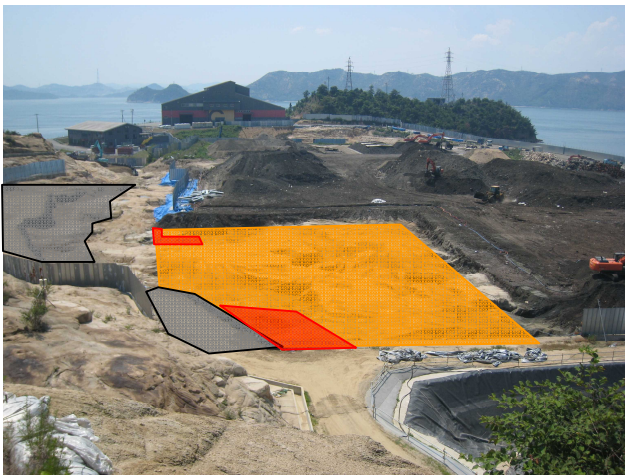
豊島処分地において、廃棄物等の掘削・除去後に地表となった土壤等が完了判定基準を満たすと判定された時点で、掘削が完了したこととなる。今回、第1工区（G-H、3-4）の風化花崗岩部において廃棄物等の掘削・除去が終了したため、廃棄物等が除去されていることを確認した。

今回確認を行った風化花崗岩部については、「廃棄物等の掘削完了判定マニュアル」に基づき、現地で廃棄物の除去等を目視で確認した。

写真1 GH-34 付近の掘削完了判定等の実施

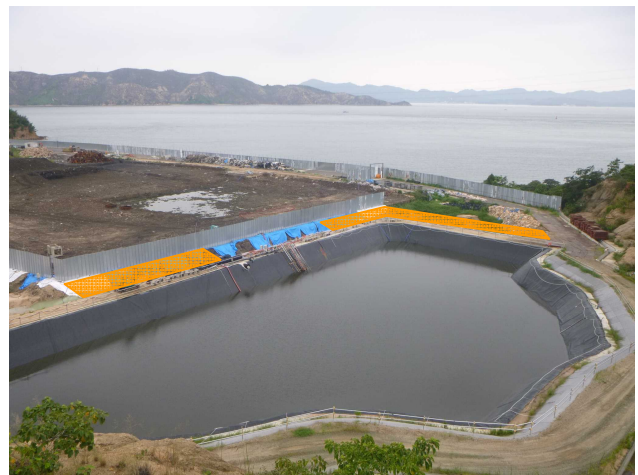
また、第1工区（G-H、3-4）及び第2工区（H+20）の土壤部において、廃棄物底面掘削を実施し、現地において廃棄物が除去されたことを確認した。

また廃棄物直下土壤部については、地表面の廃棄物が除去されていることを目視で確認した。

写真2 H+20 付近の底面掘削完了の確認

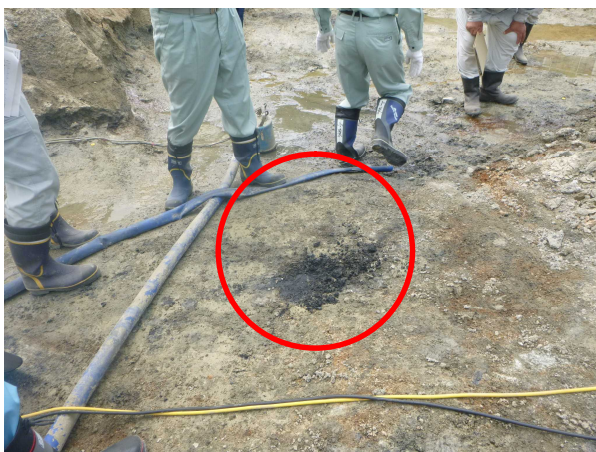
図1②の区域内

(G-H、3-4) 付近の直下土壌部 (2, 100 m<sup>2</sup>) については、廃棄物等が掘削・除去されたと判定された。また、(G, 4) 付近 (100 m<sup>2</sup>) (写真3) については、風化花崗岩の上に残っている廃棄物混じりの土壌を廃棄物として除去することとして、掘削完了と判定された。

写真3 掘削完了判定等の様子 (H26. 7. 22)

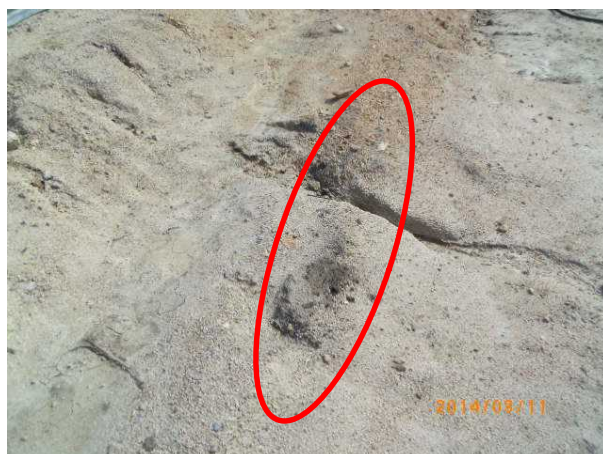
図1④の区域内

(H+20) 付近の直下土壌部 (220 m<sup>2</sup>) については、廃棄物等が掘削・除去されたと判定された。また、(H+20, 3) 付近 (130 m<sup>2</sup>) (写真4) については、土壌部の上に残っている廃棄物混じりの土壌を廃棄物として除去することとして、掘削完了と判定された。

写真4 掘削完了判定等の様子 (H26. 9. 11)

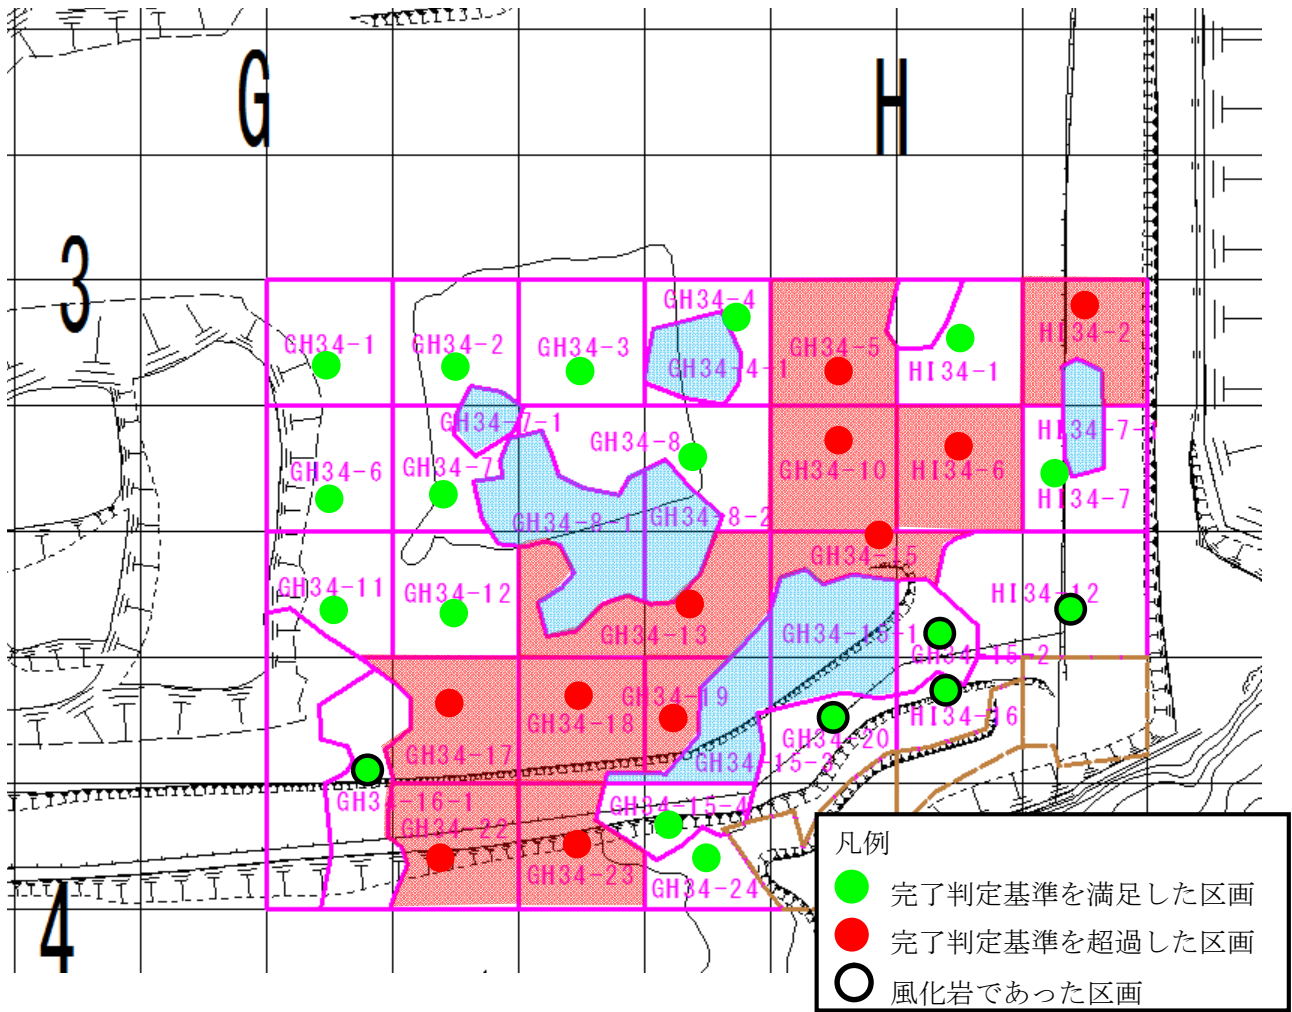
第1工区の（G-H、3-4）付近において、36の単位区画のうち現在29区画の完了判定調査を実施している。そのうち、GH34-15-2、GH34-16-1、GH34-20、HI34-12及びHI34-16については、風化花崗岩として調査した。また、土壌ガスについては台風等の降雨により現在5区画のみの調査となっているが、揮発性有機化合物は検出されていない。

重金属、PCB及びダイオキシン類の調査結果については、GH34-5、GH34-15、GH34-17、GH34-18、GH34-22及びGH34-23において鉛の溶出量が、GH34-10、GH34-13、GH34-19、HI34-2及びHI34-6において鉛と砒素の溶出量が完了判定基準を超過していたが、ダイオキシン類については完了判定基準を超過していた区画はなかった。これらの汚染土壌区画については掘削除去後に2層目の検査を実施するとともに、台風の影響で水が溜まって調査できていないつぼ掘り部分についても、水を取り除いた後、調査を実施する予定である。

図2 (G-H、3-4) 付近の土壌の掘削完了判定調査実施区画  
水色部分は未調査区画である。

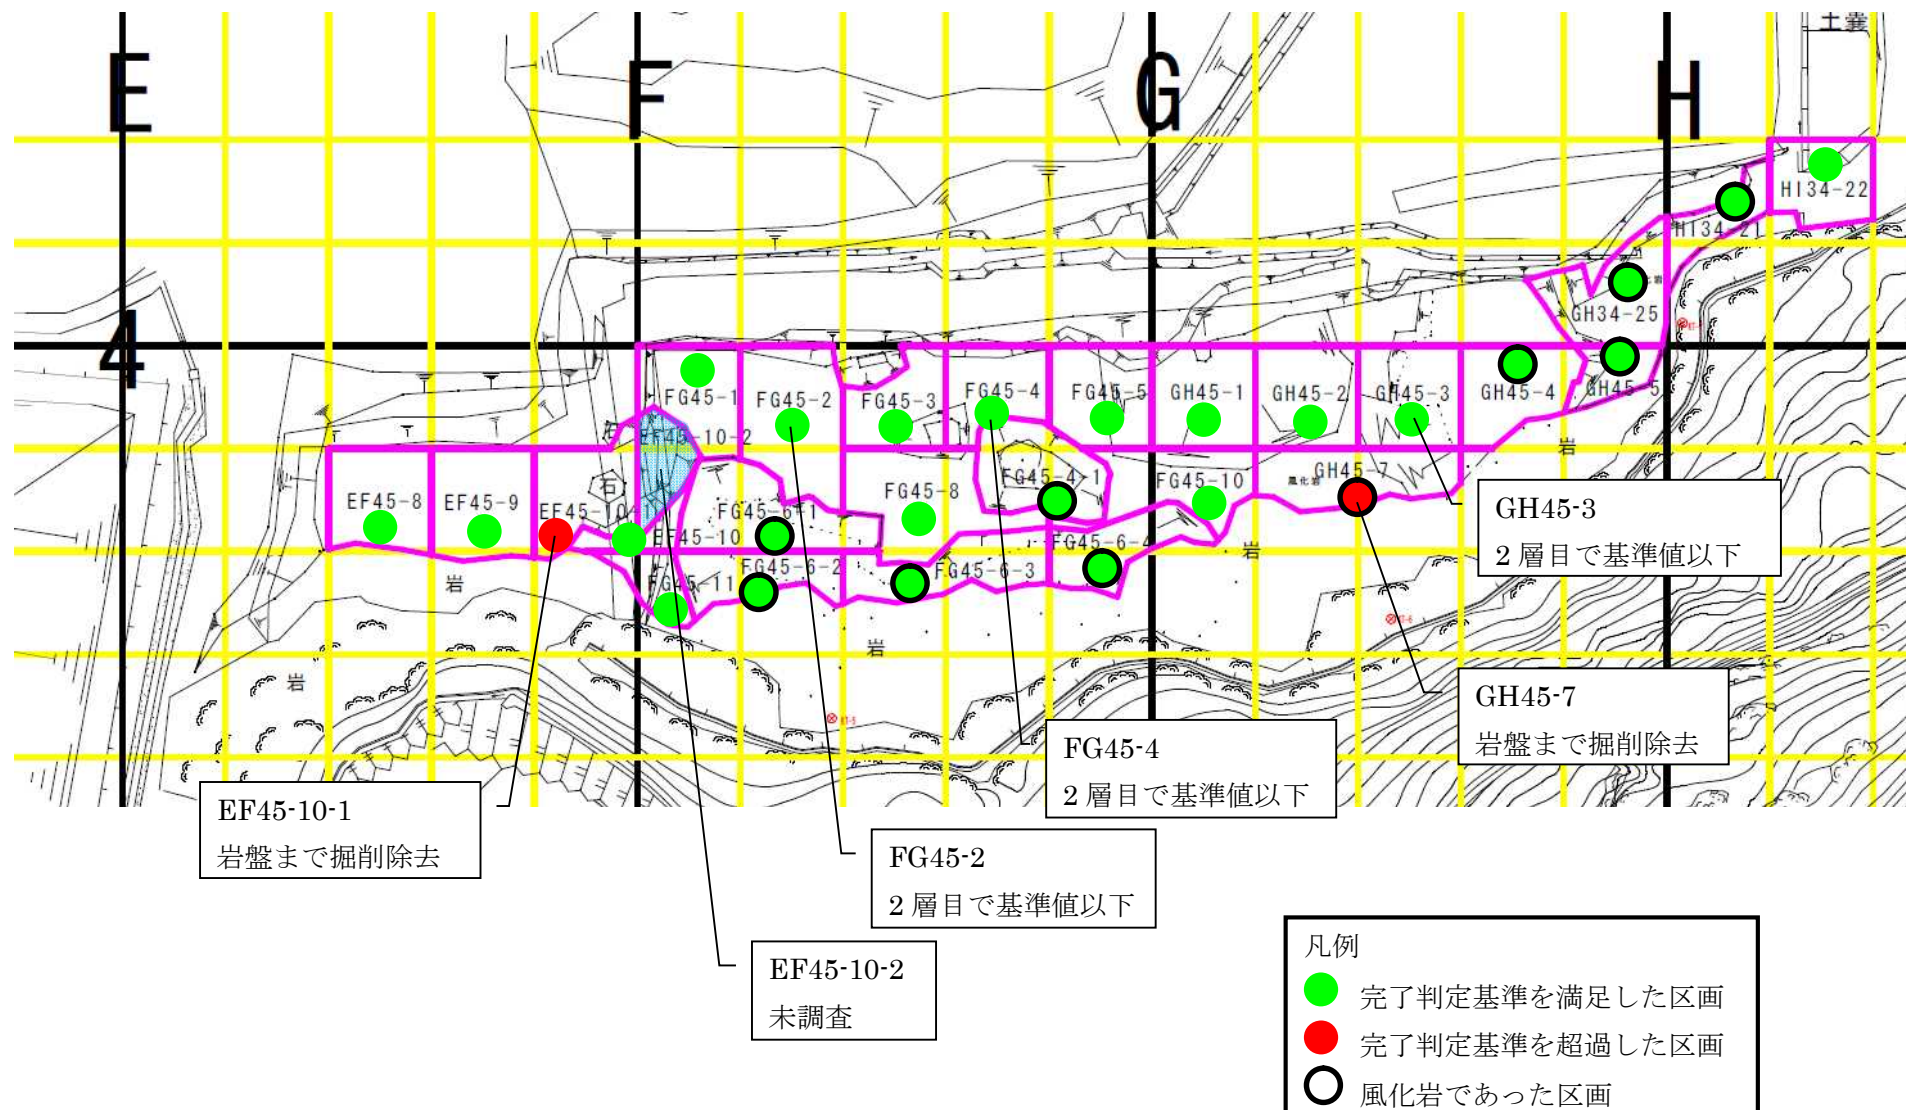
第1工区の（4測線以南）については、27の単位区画のうち、5区画で完了判定基準を超過していた項目があった。そのうち、EF45-10-1についてはダイオキシン類が超過しており、また、岩盤面までが近いことから岩盤面まで掘削除去して溶融処理を行った。GH45-7についても岩盤面までが近く、また、風化花崗岩であったことから岩盤面まで掘削除去して溶融処理を行っている。FG45-2、FG45-4及びGH45-3については汚染土壌として搬出し、いずれの区画も2層目の調査で完了判定基準を満たした。第1工区の（4測線以南）の残りの区画はEF45-10-2のみであり、この区画については汚泥状の廃棄物は取り除いたが、その後の台風による降雨で水が溜まってしまっていることから、水を取り除いた後、調査を実施する予定である。

図3 (4測線以南)の土壌の掘削完了判定調査実施区画  
水色部分は未調査区画である。

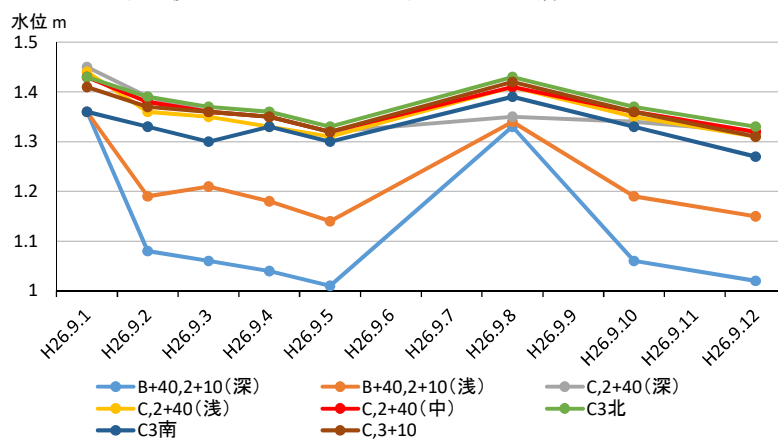
図 2 各観測井の水位

試験期間中の各観測井の水位は図 2 のとおりで、9月6日及び7日に合計26mm程度のまとまった降雨があったことから、9月8日の水位が上昇していた。また、(B + 4 0, 2 + 1 0) 地点については、揚水を開始するとその他の地点との水位差が大きくなったが、その他の地点はほぼ同じ推移を示していることから、その他の地点の地下水とつながっていない可能性が考えられる。

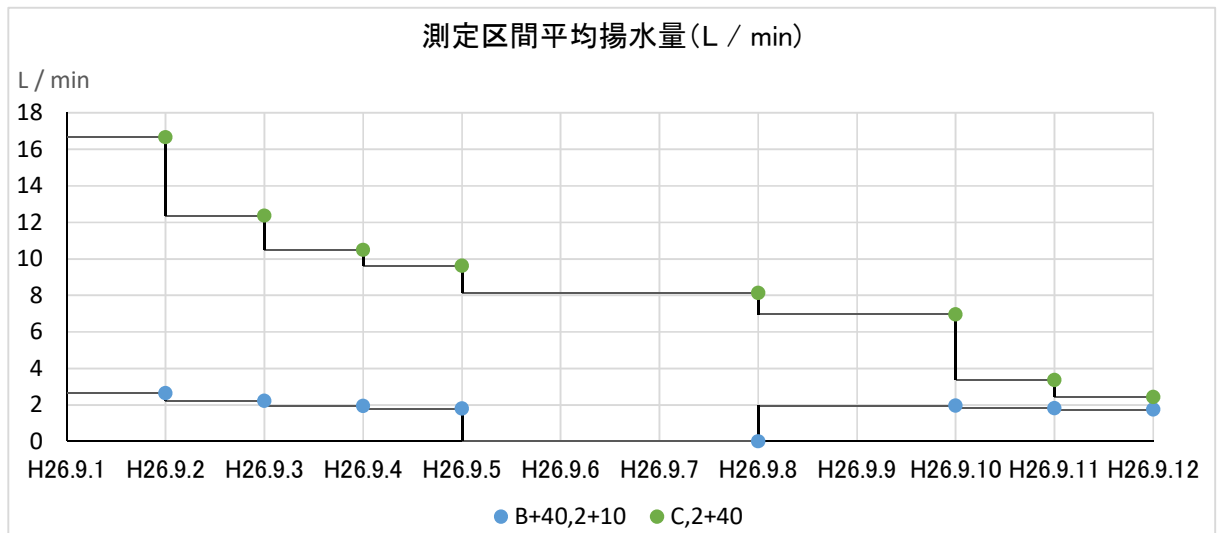
図4 平均揚水速度 (L / min)

揚水量等については表 2 及び図 4 のとおりで、揚水を続けるに従い、揚水量は減少していったが、(C, 2 + 4 0) 地点の方が減少幅は大きかった。なお、(B + 4 0, 2 + 1 0) 地点については、9月5日の採水後から9月8日の採水時まで揚水されていなかった。

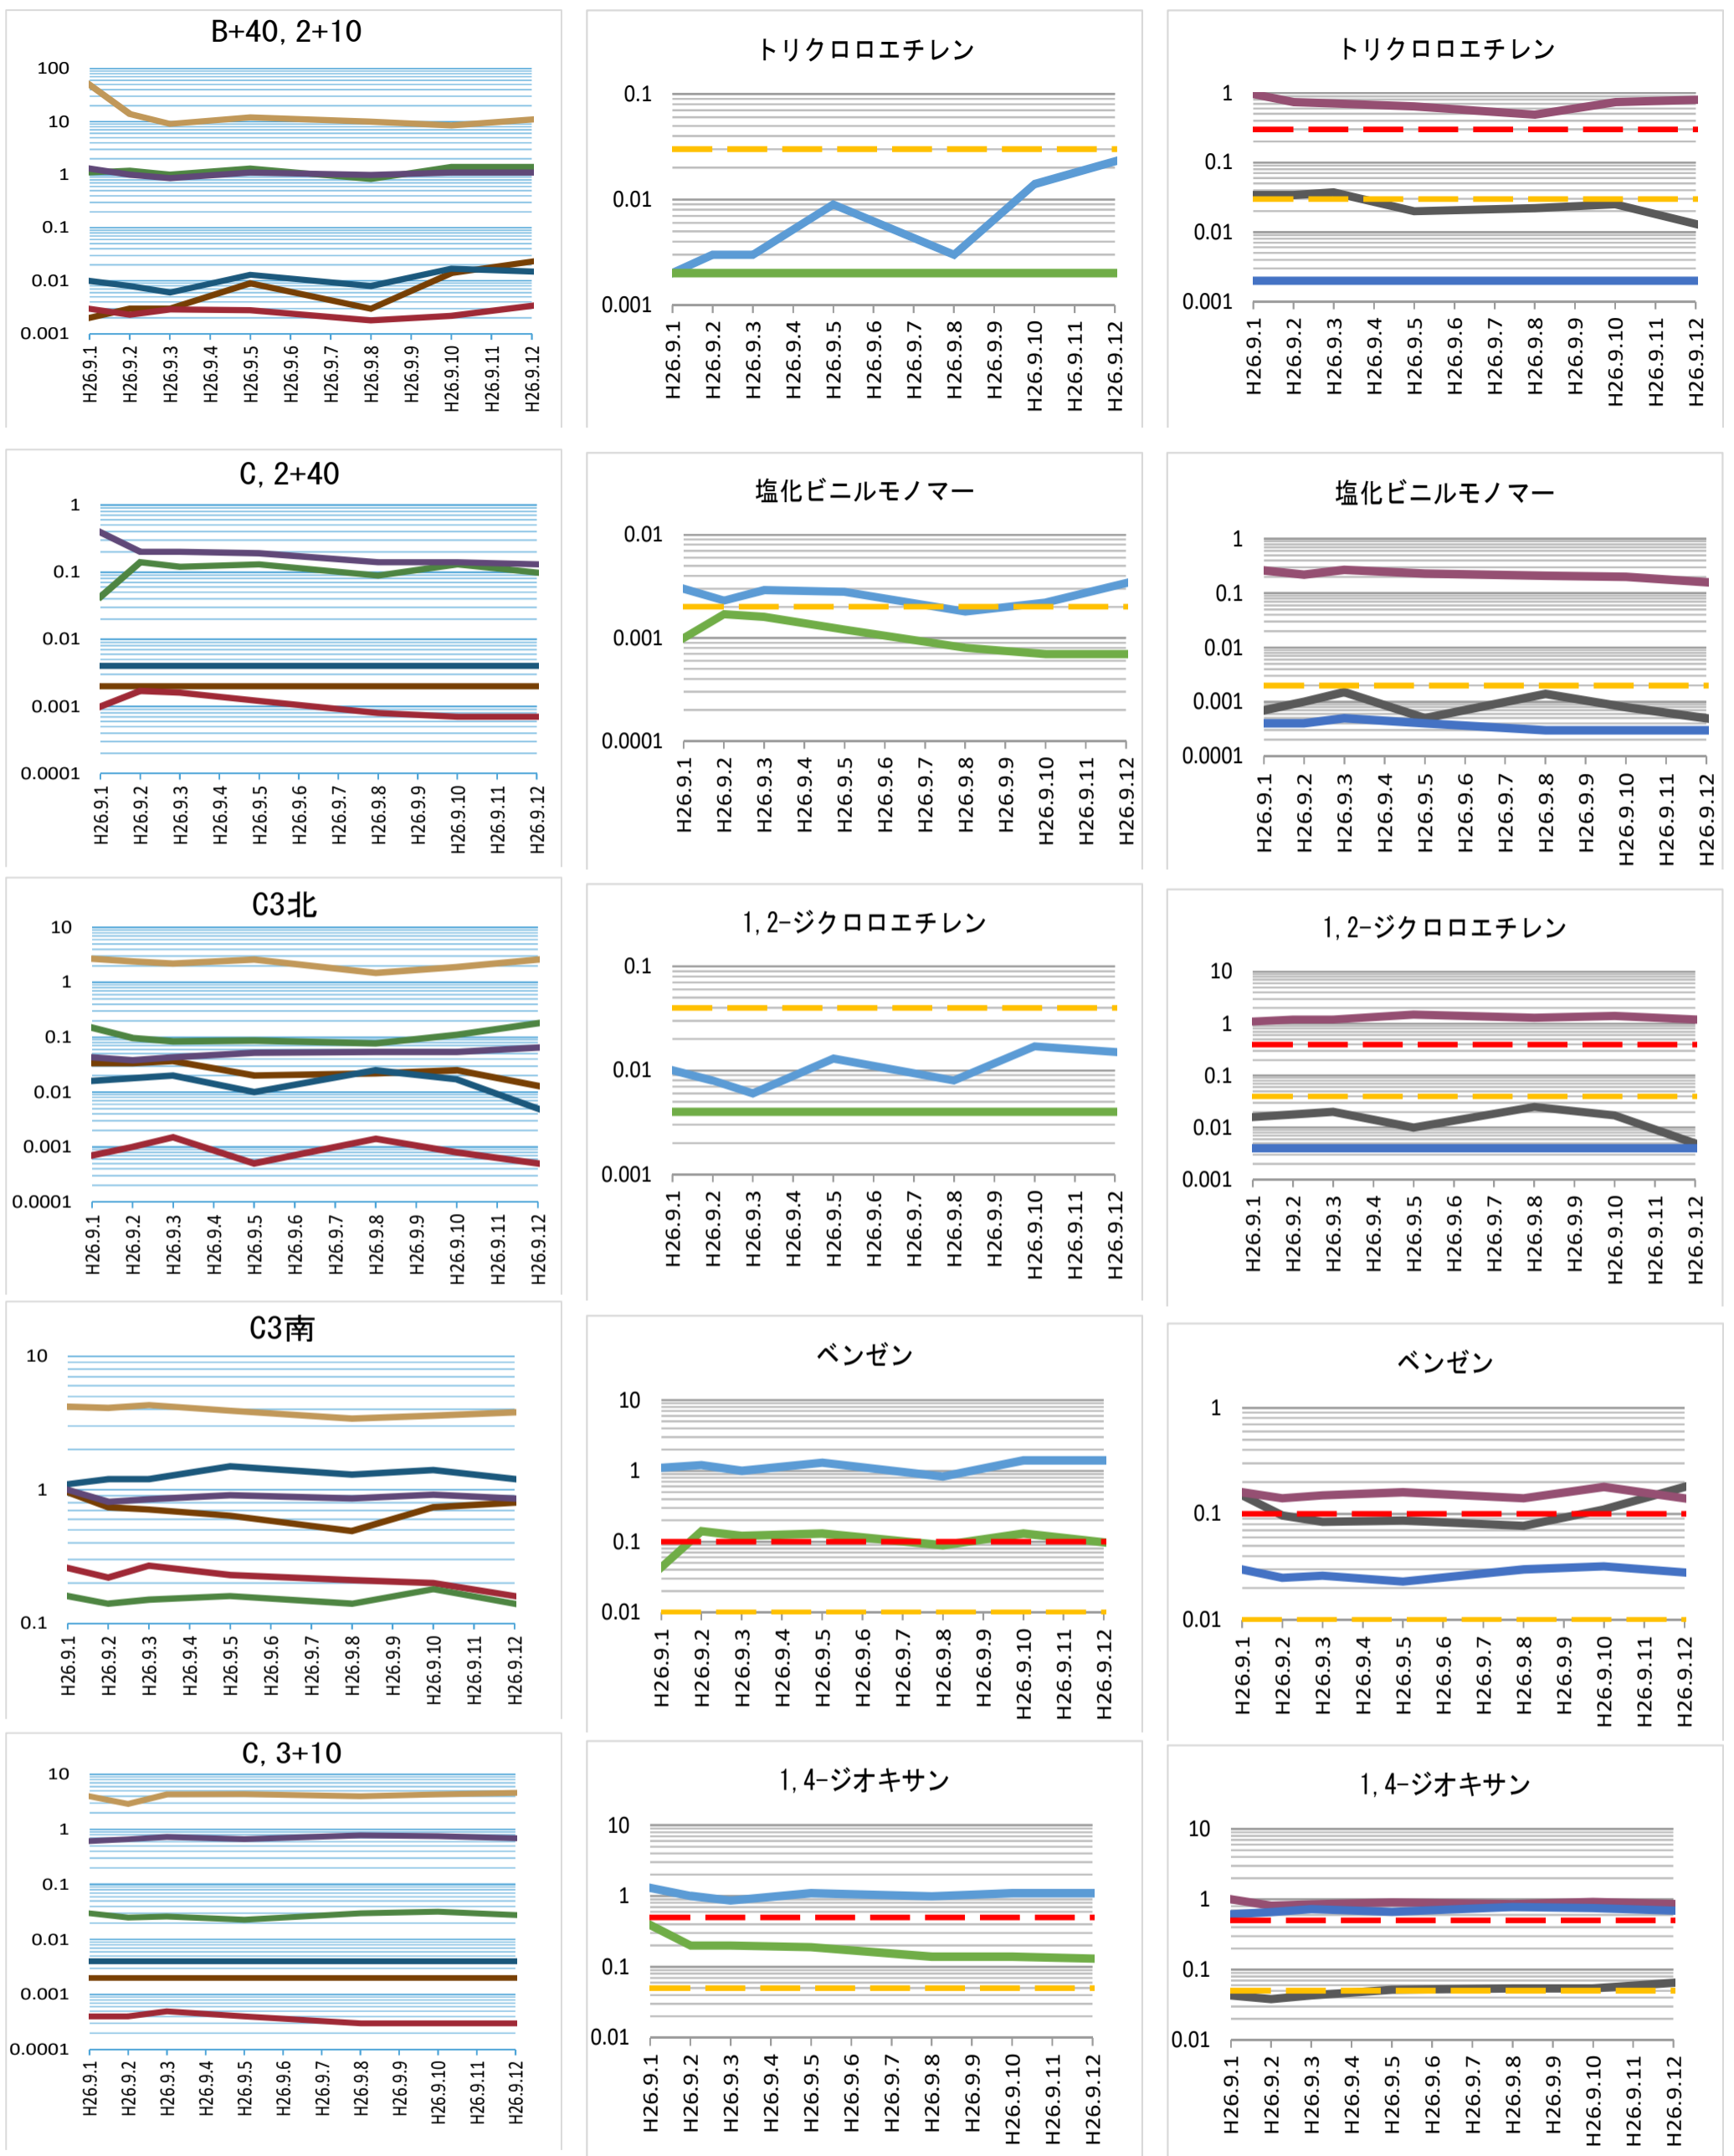
図5 井戸毎の水質（左列）及び項目毎の水質（中列、右列）

試験期間中の水質について表3にまとめた。また、井戸毎及び項目毎の水質について図5に示した。全体的に見て、降雨の後の8日に水質がやや改善している傾向が見られるが、これは希釈によるものと考えられる。しかし、観測井C3の塩化ビニルモノマー及び1,2-ジクロロエチレンについては若干の上昇が見られた。油分については、(B+40, 2+10)地点で揚水前に50mg/Lと高い値で検出されたが、以降は10mg/L前後に落ち着いた。その他の地点はほぼ一定であり、大きな変動は見られなかった。

現在、D測線西側にはまだドラム缶等の廃棄物が残されており、掘削等により地下水の状況が変わることが考えられることから、たまり水等からの揚水をすることで地下水位を下げた後に、速やかに廃棄物等を掘削除去する。廃棄物等の除去後に必要に応じて改めて揚水調査を実施する。

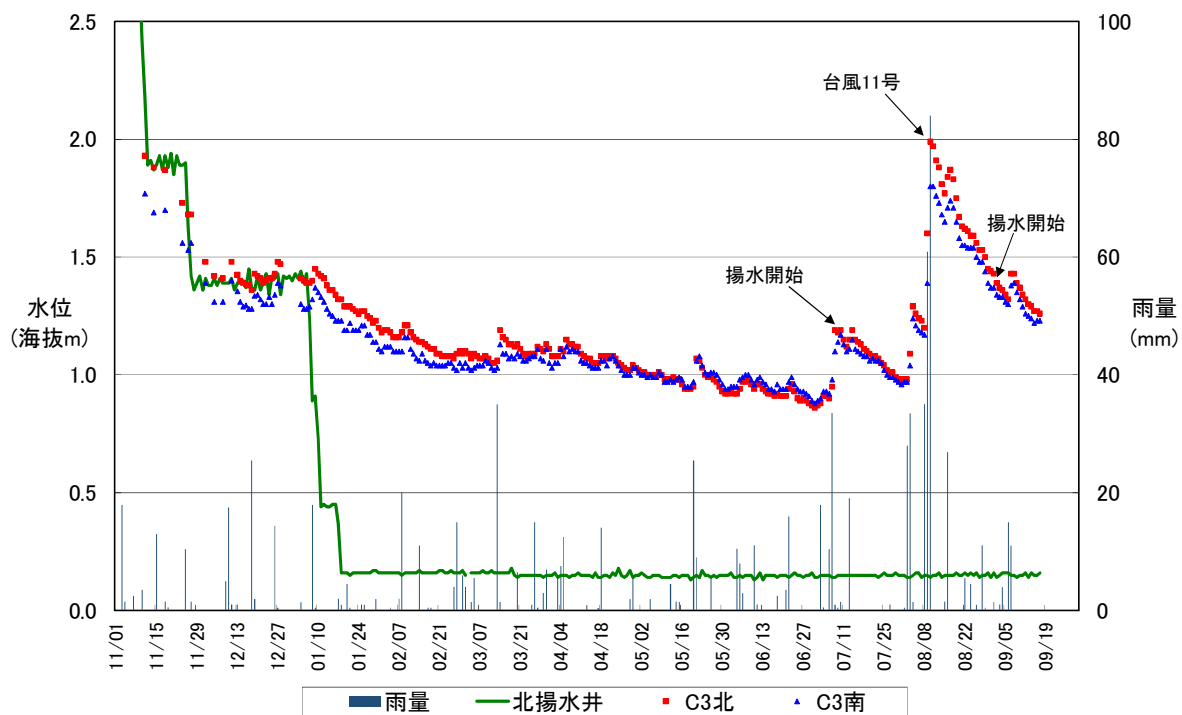
図 1 C3 観測井（C3 北・南）における地下水位の変化

なお、C3 観測井（C3 北・南）におけるこれまでの地下水位の変化は図 1 のとおりであり、台風等の異常降雨時を除くと、概ね T P 1.3~1.0m 程度の水位となっている。

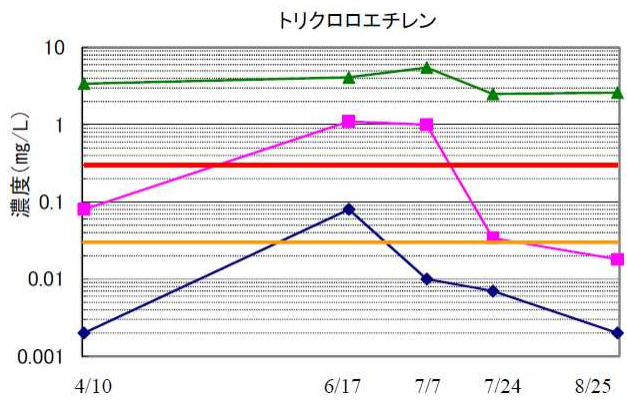
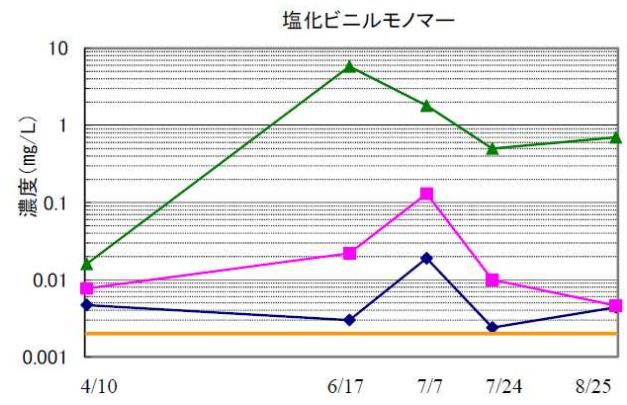
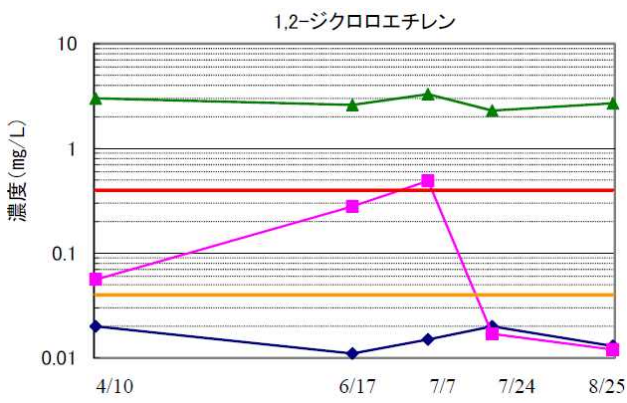
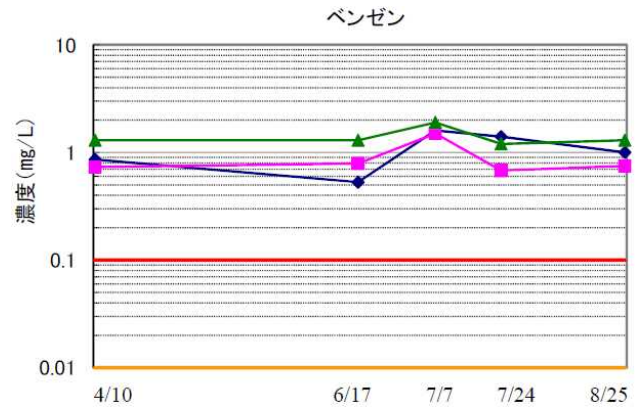
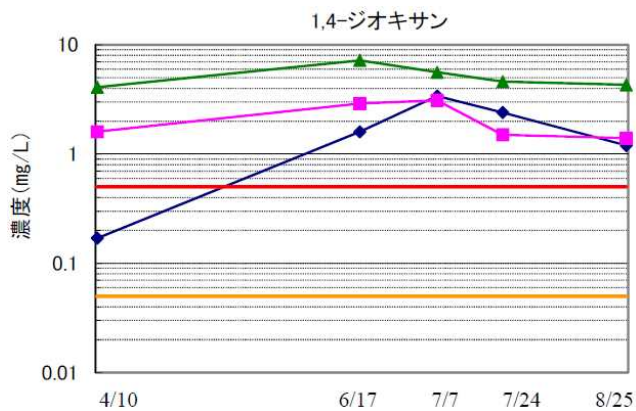
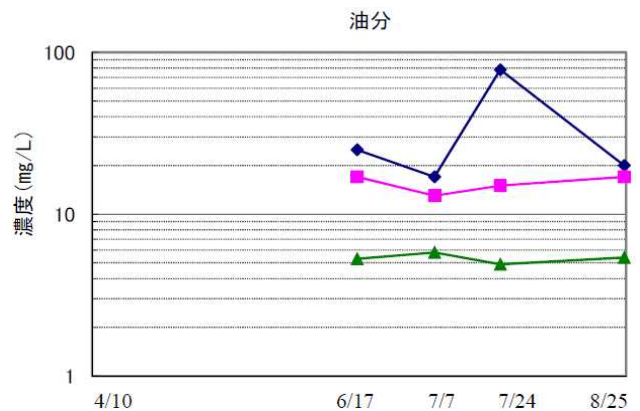
図4 (B+40, 2+10) 地点の地下水の状況

(B+40, 2+10) 地点では、図 4 のとおり、いずれの項目でも排水基準値（又は環境基準値）を超過しているが、トリクロロエチレン、塩化ビニルモノマー、1,2-ジクロロエチレン、1,4-ジオキサンについては、特に深い観測井において非常に高い汚染が見られる。

そこで、平成 26 年度は、3 測線より北側の (B+40, 2+10) 地点及び (C, 2+40) 地点において、深い層にも揚水井を設置することとする。（井戸口径は昨年度と同じ 100mm）

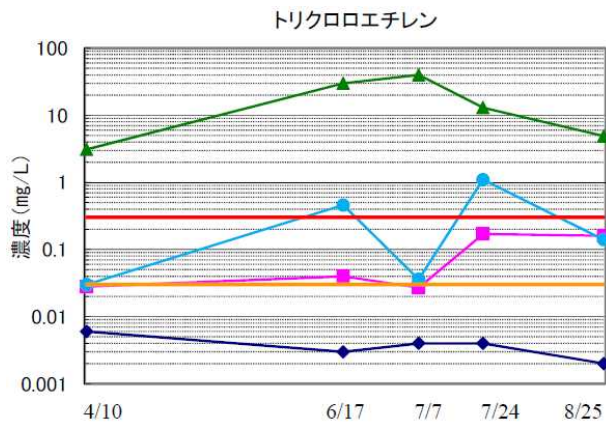
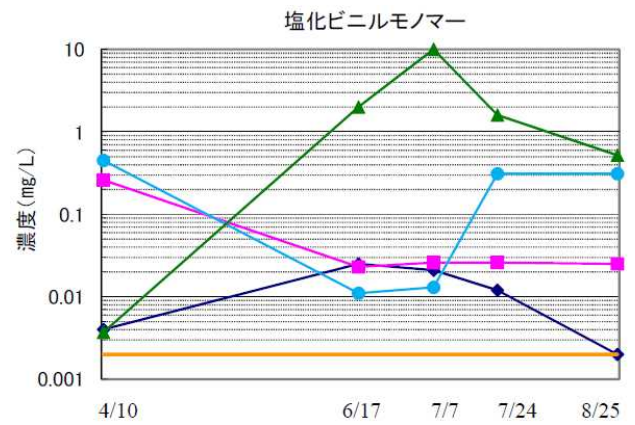
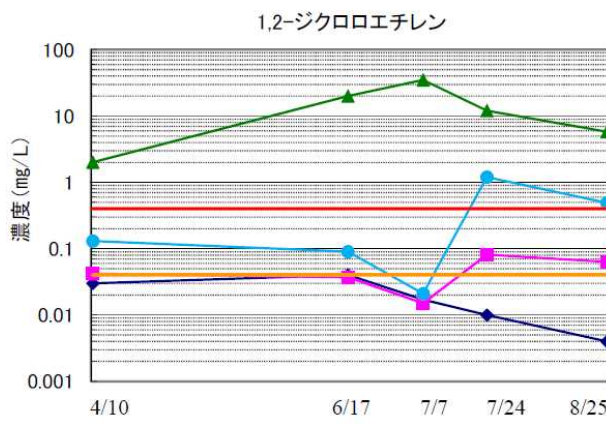
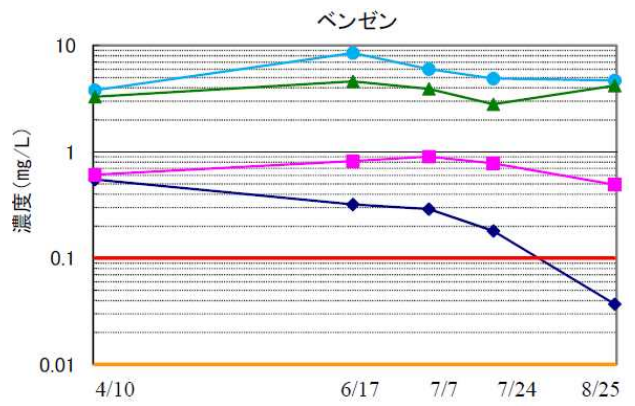
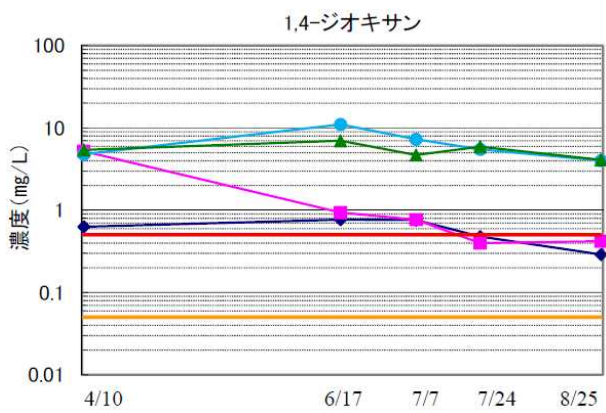
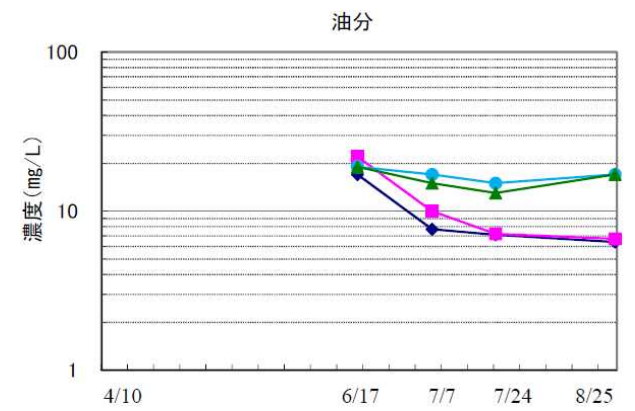
図5 (C, 2+40) 地点の地下水の状況

(C, 2+40) 地点では、図 5 のとおり、いずれの項目でも排水基準値（又は環境基準値）を超過しているが、トリクロロエチレン、塩化ビニルモノマー、1,2-ジクロロエチレンについては特に深い観測井において、ベンゼン、1,4-ジオキサンについては深い観測井と中位の観測井において非常に高い汚染が見られる。

また、(C, 2+40) 地点においては、中間の層にも観測井を設置しているが、この中間の層についてはあまり厚さがないことから、今回設置する揚水井による水質浄化の状況により、揚水井の設置が必要かどうかを判断する。

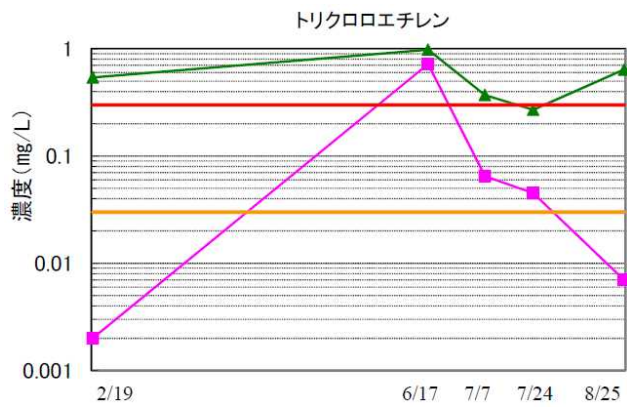
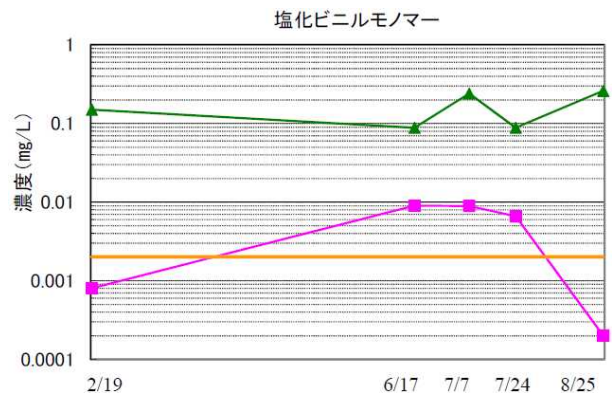
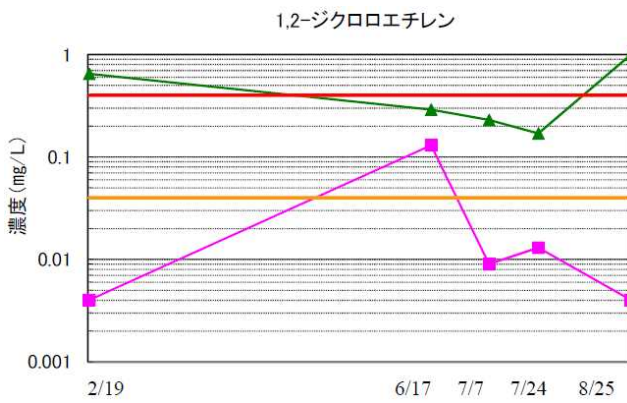
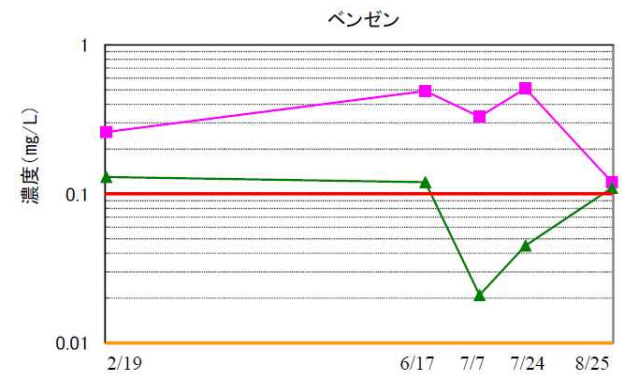
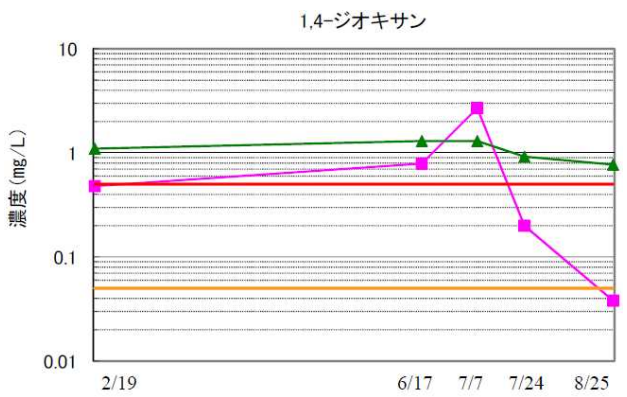
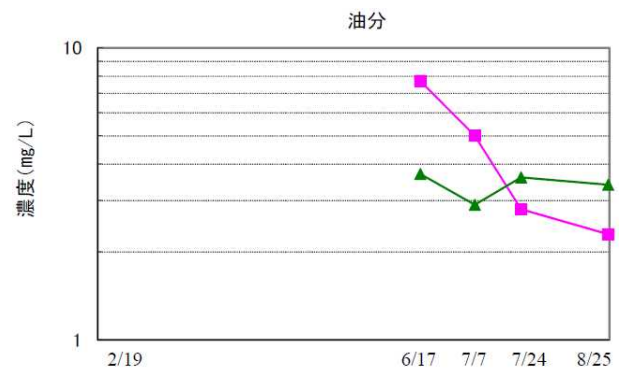
図6 C3北・C3南の地下水の状況

C3 北、C3 南では、図 6 のとおり、いずれの項目でも排水基準値（又は環境基準値）を超過しているが、トリクロロエチレン、塩化ビニルモノマー、1,2-ジクロロエチレンについては深い C3 南井戸で、ベンゼンについては浅い C3 北井戸で比較的汚染度が高くなっている。

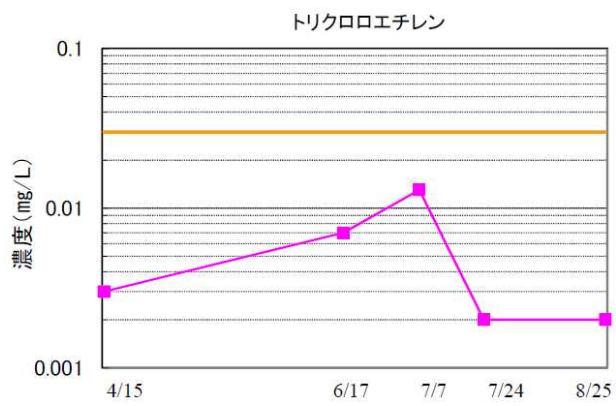
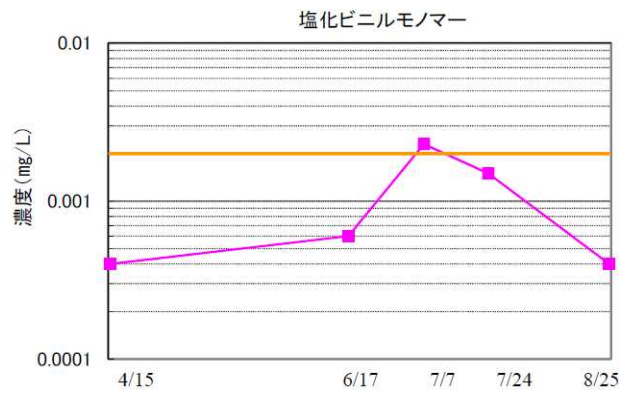
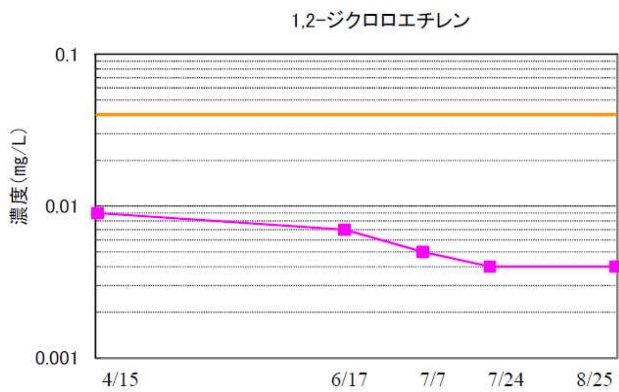
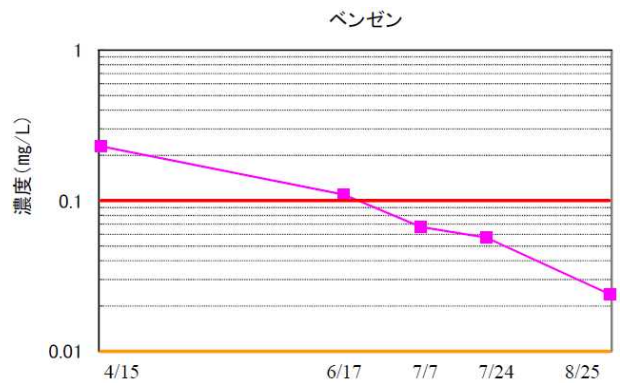
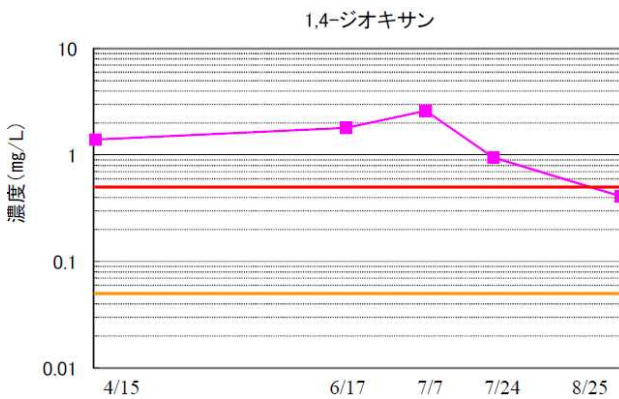
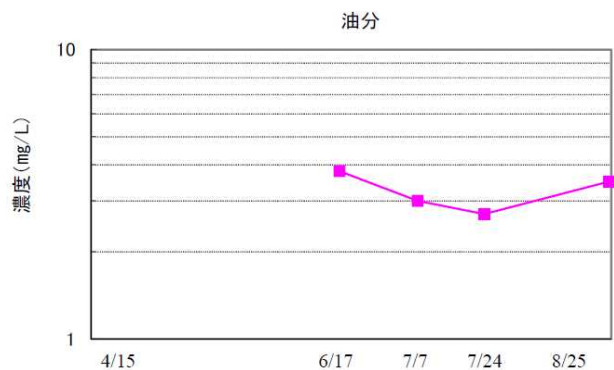
図7 (C, 3+10) 地点の地下水の状況

3 測線より南側の (C, 3+10) 地点では、図 7 のとおり、トリクロロエチレン、1,2-ジクロロエチレンについては環境基準を達成している。その他の項目についても、3 測線より北側の井戸と比較すると、汚染度は低くなっている。

3 測線より南側についても、(C, 3+10) 地点では、ベンゼン、1,4-ジオキサンで排水基準等を超過する汚染が見られることから、ここに揚水井を設置して浄化を行うこととする。

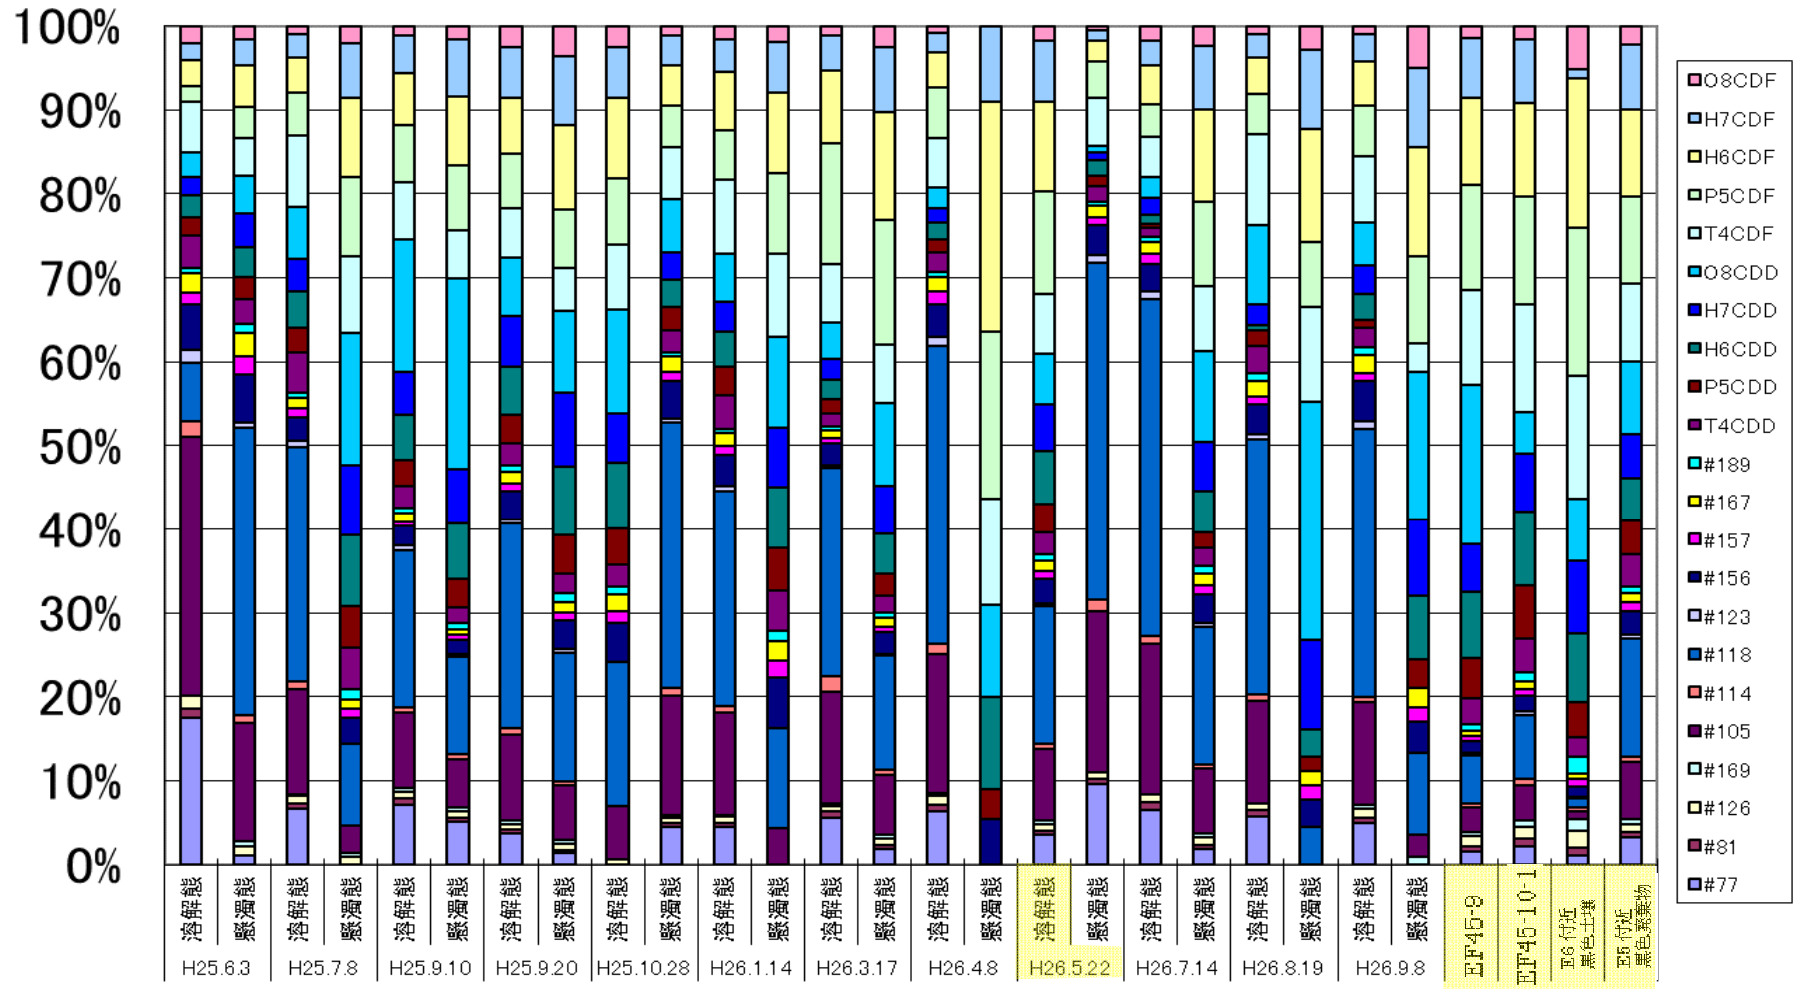
図2 ダイオキシン類パターン

平成26年5月調査時にはそのような状況ではなかったことから、別の理由が考えられる。完了判定調査において沈砂池1の近くのEF-45付近で、ダイオキシン類が超過したEF45-10-1、ダイオキシン類が基準値内だが高めであったEF45-9があり、EF45-10-1については6月28日に掘削除去した。これらの区画由来の可能性も考えられるが、図2に示すダイオキシン類のパターン解析では沈砂池1とあまり一致しておらず、加えて、掘削後である7月の沈砂池1の調査時にはダイオキシン類は非常に低い値となっていた。

また、5月頃にはE測線付近の外周道路設置の工事を行っており、また、この付近では黒色廃棄物及びダイオキシン類の高い黒色の土壌が見つかっており、これらについては外周道路設置に伴い掘削除去しているが、これが原因となった可能性がある。ダイオキシン類の高い土壌についてはE6付近で見ついているが、これについては沈砂池1とパターンが合わないが、E5付近で見つかった廃棄物についてはパターンが似通っていた。これらの廃棄物や土壌については掘削除去し、E測線付近については5月24日に岩盤で完了判定調査を受けている。

今後も沈砂池1のダイオキシン類と現場等の状況を観察し、データを集めることとする。
