## 第20回豊島処分地排水・地下水等対策検討会次第

日時 平成27年7月4日（土）13時～  
場所 リーガホテルゼスト高松 3階 翡翠

## 専用棧橋の点検結果

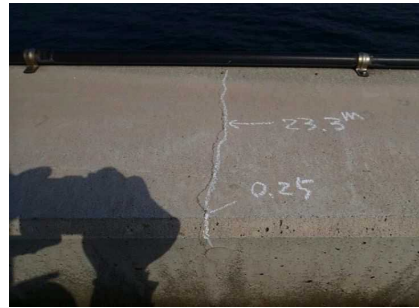
- コンクリート部
  - ・ ガードロープ基礎の上面と側面に、乾燥収縮によるものと思われるひび割れが見られる。(7 ページ、写②, 写⑧)
  - ・ ガードロープ基礎の側面に、表面仕上げモルタルの剥離が見られる。(7 ページ、写①)
  - ・ PC床版に、外観上の変状は認められない。
- アスファルト舗装部
  - ・ 上部工の目地部に、アスファルトの開きが見られる。(7 ページ、写④)
  - ・ 降雨時に水はけが悪く、水溜りとなる箇所が見られる。(7 ページ、写⑤)
- その他
  - ・ 電線管のジョイント部で、腐食による損傷が見られる。(7 ページ、写③, 写⑦)
  - ・ 安全柵の支柱が曲がっているように見受けられる。(7 ページ、写⑥)
  - ・ 照明柱およびガードロープ等に、外観上の変状は認められない。

② ガードロープ基礎にひび割れ

施設区分	部位区分	現況調査結果の概要	考察（予定供用期間を踏まえた今後の対応策等）
・連絡橋 ・搬出入施設 ・車両乗降部	・上部工	<p>【コンクリート部】</p> <ul style="list-style-type: none"> <li>・ガードロープ基礎に乾燥収縮によるひび割れが見られる。</li> <li>・表面仕上げモルタルの剥離・剥落が見られる状態にある。</li> </ul> <p>【アスファルト部】</p> <ul style="list-style-type: none"> <li>・クラック（開き）が見られる。</li> <li>・降雨時に水はけの悪い箇所が見られる。</li> </ul> <p>【その他】</p> <ul style="list-style-type: none"> <li>・電線管の一部で腐食による損傷が見られる。</li> <li>・安全柵の支柱が曲がっている。</li> </ul>	<ul style="list-style-type: none"> <li>・供用予定期間が3年程度であり、特に問題ないものと考えているが、変状の進行性について経過観察を行う。</li> <li>・</li> <li>・</li> <li>・クラックに乳剤などで補修を実施する。</li> <li>・オーバレイで補修を実施する。</li> <li>・電線が保護されていない部分については、破線等の損傷リスクが高いことから、補修を実施する。</li> <li>・安全のため、補修を実施する。</li> </ul>
・ドルフィン	・上部工	<p>【コンクリート部】</p> <ul style="list-style-type: none"> <li>・特に顕著な変状は見られない。</li> </ul> <p>【鋼材部（歩廊部）】</p> <ul style="list-style-type: none"> <li>・主桁ウェブの腐食進行で穴開き状態にある。 ※全般的に鋼材の腐食が見られる。</li> </ul> <p>【その他】</p> <ul style="list-style-type: none"> <li>・防舷材取付け用金具（リング及びシャックル）に腐食が見られる。</li> </ul>	<ul style="list-style-type: none"> <li>・特になし。</li> <li>・主桁ウェブの損傷は、曲げおよびせん断に対して構造上問題となることから、架け替え（防護柵を除く）を実施する。</li> <li>・供用予定期間が3年程度であり、変状の進行性について経過観察を行う。</li> </ul>

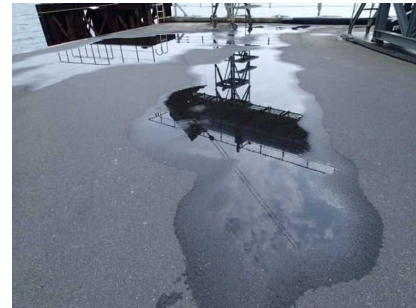
⑤ 水溜りの状況

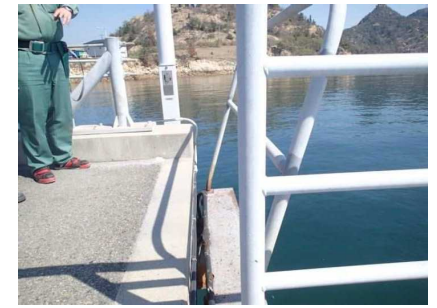
⑥ 防護柵の傾き

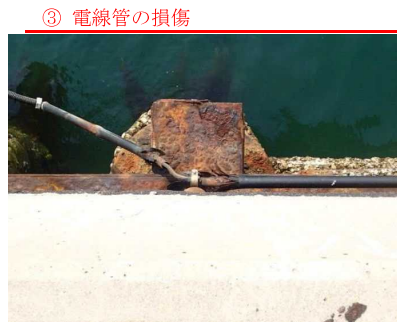
③ 電線管の損傷

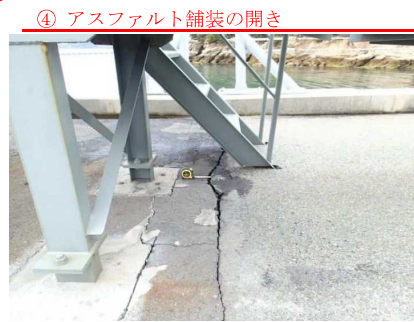
④ アスファルト舗装の開き

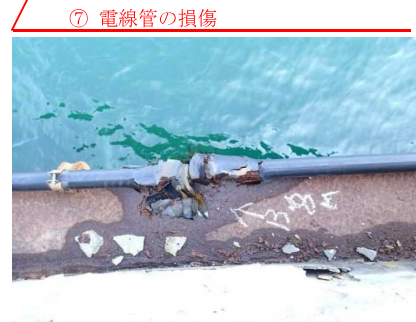
⑦ 電線管の損傷

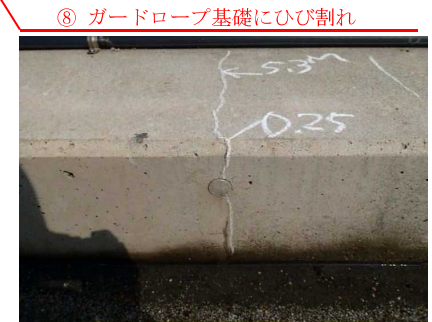
⑧ ガードロープ基礎にひび割れ

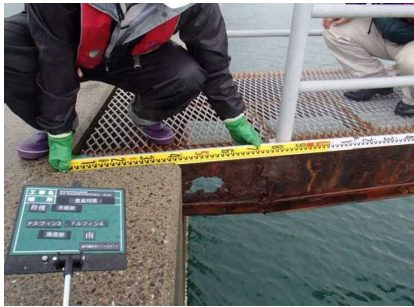
- コンクリート部
  - ・ 外観上の変状は認められない。
- 鋼材部（歩廊部）
  - ・ 全般的に腐食が見られるが、主桁ウェブの一部で腐食が著しく進行して、穴開き状態にある。(8 ページ、写①, 写③, 写④)
- その他
  - ・ 防舷材取付け用金具（リング及びシャックル）に腐食が見られる。(8 ページ、写②)

① 鋼桁ウェブに穴開き

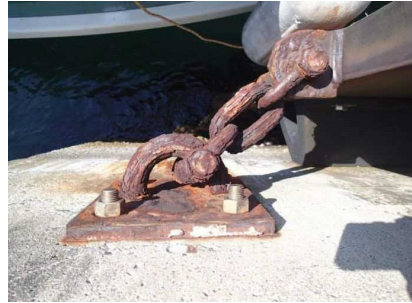
② 防舷材取付け用金具（リング及びシャックル）の腐食

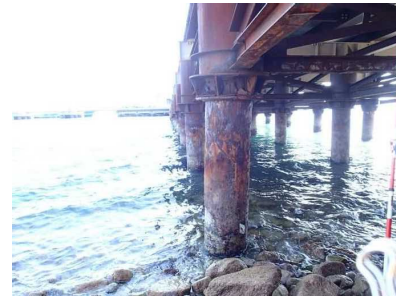
- 鋼材部
  - ・ 一般的に鋼材の腐食が見られる。
  - ・ 水平継材の一部で腐食が著しく進行して、穴開き状態にある。  
(8 ページ、写⑥～⑧)
  - ・ 鋼管杭の1本について、斜めに変位しているかのように見受けられる。  
(8 ページ、写⑤)
  - ・ 平成 25 年度に実施している主要部材の補修箇所は、一般的に変状が認められない。

⑤ 鋼管杭の外観（変位）状況

・連絡橋	・下部工（上）	<p>【鋼材部】</p> <ul style="list-style-type: none"> <li>・水平継材の腐食進行で穴開き状態にある。 ※水平継材および斜材の腐食が比較的著しい状態。 ※補修済の主要部材は特に問題なし。</li> </ul> <ul style="list-style-type: none"> <li>・鋼管杭が斜めに変位している可能性がある。</li> </ul>	<ul style="list-style-type: none"> <li>・当初設計資料によれば、連絡橋は①主桁、②桁受、③基礎杭について構造検討されている。①主桁は桁受間をスパンとした単純梁、②桁受は基礎杭間をスパンとした単純梁として検討されており、③基礎杭については桁受および水平継材、斜材の二次部材で連結されているものの、それらの部材を考慮せず、基礎杭1本に作用する荷重を算定し、単独杭として検討されている。 よって、水平継材の一部に腐食による損傷が生じていても、連絡橋の構造上は特に問題ないものと思われるが、今後も引き続き、経過観察を行う。</li> <li>・竣工後に何らかの外力等により傾斜したものと仮定すると、隣接する基礎杭、水平継材および斜材の二次部材にも変状が生じるものと想定されるが、外観観察でそれらの変状は認められない状態にある。 したがって、基礎杭の施工時に何らかの理由で傾斜して打設された可能性がある。その場合、この状態で桁受および二次部材が連結されているため、連絡橋の構造上は特に問題ないものと思われるが、今後も引き続き、経過観察を行う。</li> </ul>
・搬出入施設 ・車両乗降部	・下部工（上）	<p>【鋼材部】</p> <ul style="list-style-type: none"> <li>・全般的に貝類が付着した状態で、穴開きなどの著しく腐食した箇所は認められない。</li> </ul>	<ul style="list-style-type: none"> <li>・供用予定期間が3年程度であり、変状の進行性について経過観察を行う。</li> </ul>

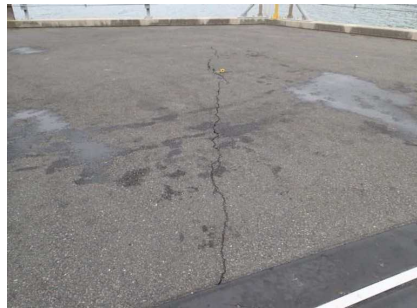
- コンクリート部
  - ・ ガードロープ基礎の上面と側面に、乾燥収縮によるものと思われるひび割れが見られる。(15 ページ、写③)
  - ・ PC床版に、外観上の変状は認められない。(15 ページ、写②)
- アスファルト舗装部
  - ・ アスファルトクラックが見られる。(15 ページ、写①)
- その他
  - ・ 電線管のジョイント部で、腐食による損傷が見られる。(15 ページ、写④)
  - ・ 照明柱およびガードロープ等に、外観上の変状は認められない。

① アスファルト舗装のひび割れ

施設区分	部位区分	現況調査結果の概要	考察（予定供用期間を踏まえた今後の対応策等）
<ul style="list-style-type: none"> <li>搬出入施設</li> <li>車両乗降部</li> </ul>	<ul style="list-style-type: none"> <li>上部工</li> </ul>	<p>【コンクリート部】</p> <ul style="list-style-type: none"> <li>ガードロープ基礎に乾燥収縮によるひび割れが見られる。</li> </ul> <p>【アスファルト部】</p> <ul style="list-style-type: none"> <li>クラック（開き）が見られる。</li> </ul> <p>【その他】</p> <ul style="list-style-type: none"> <li>電線管の一部で腐食による損傷が見られる。</li> </ul>	<ul style="list-style-type: none"> <li>供用予定期間が3年程度であり、特に問題ないものとするが、変状の進行性について経過観察を行う。</li> <li>クラックに乳剤などで補修を実施する。</li> <li>電線が保護されていない部分については、破線等の損傷リスクが高いことから、補修を実施する。</li> </ul>
<ul style="list-style-type: none"> <li>ドルフィン</li> </ul>	<ul style="list-style-type: none"> <li>上部工</li> </ul>	<p>【コンクリート部】</p> <ul style="list-style-type: none"> <li>特に顕著な変状は見られない。</li> </ul> <p>【鋼材部（歩廊部）】</p> <ul style="list-style-type: none"> <li>一般的に腐食が見られる。（著しい腐食進行は見られない）</li> </ul>	<ul style="list-style-type: none"> <li>特になし。</li> <li>供用予定期間が3年程度であり、特に問題ないものとするが、変状の進行性について経過観察を行う。</li> </ul>

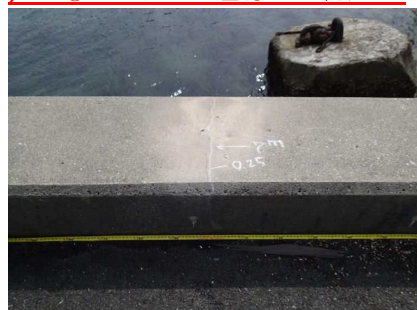
③ ガードロープ基礎にひび割れ

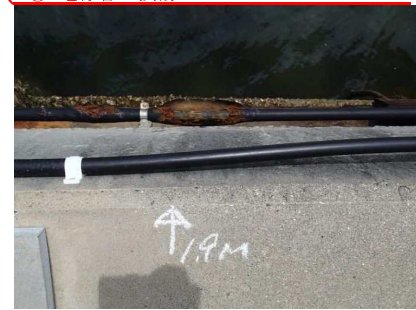
④ 電線管の損傷
