## 第23回豊島処分地排水・地下水等対策検討会次第

日時 平成28年4月24日（日）  
処分地視察 10時30分～  
審議・報告 13時00分～  
場所 豊島処分地（中間保管・梱包施設 会議室）

## 地下水概況調査等の状況

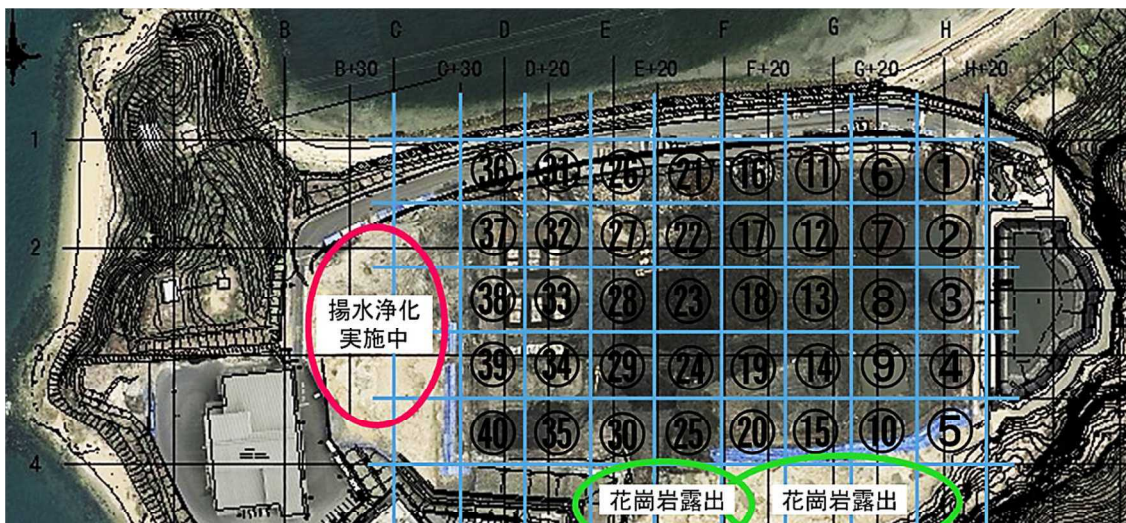
図 1 地下水概況調査における 30mメッシュの区画及び地点番号

前回検討会において、今後調査を実施予定であると報告した⑳の区画における FG34-12 の地点について、中心地点で無水掘りボーリングを行い、最初の帯水層の水質を調査したところ、ベンゼン及び 1, 4-ジオキサンが排水基準値を超過していた。

また、つぼ掘り底面から湧水する地下水の調査については、新たに廃棄物等の底面掘削が完了した①、②及び㉓の地点における 30mメッシュの区画のつぼ掘りにおいて調査を実施したところ、3 地点においてベンゼンが排水基準値を超過していた。

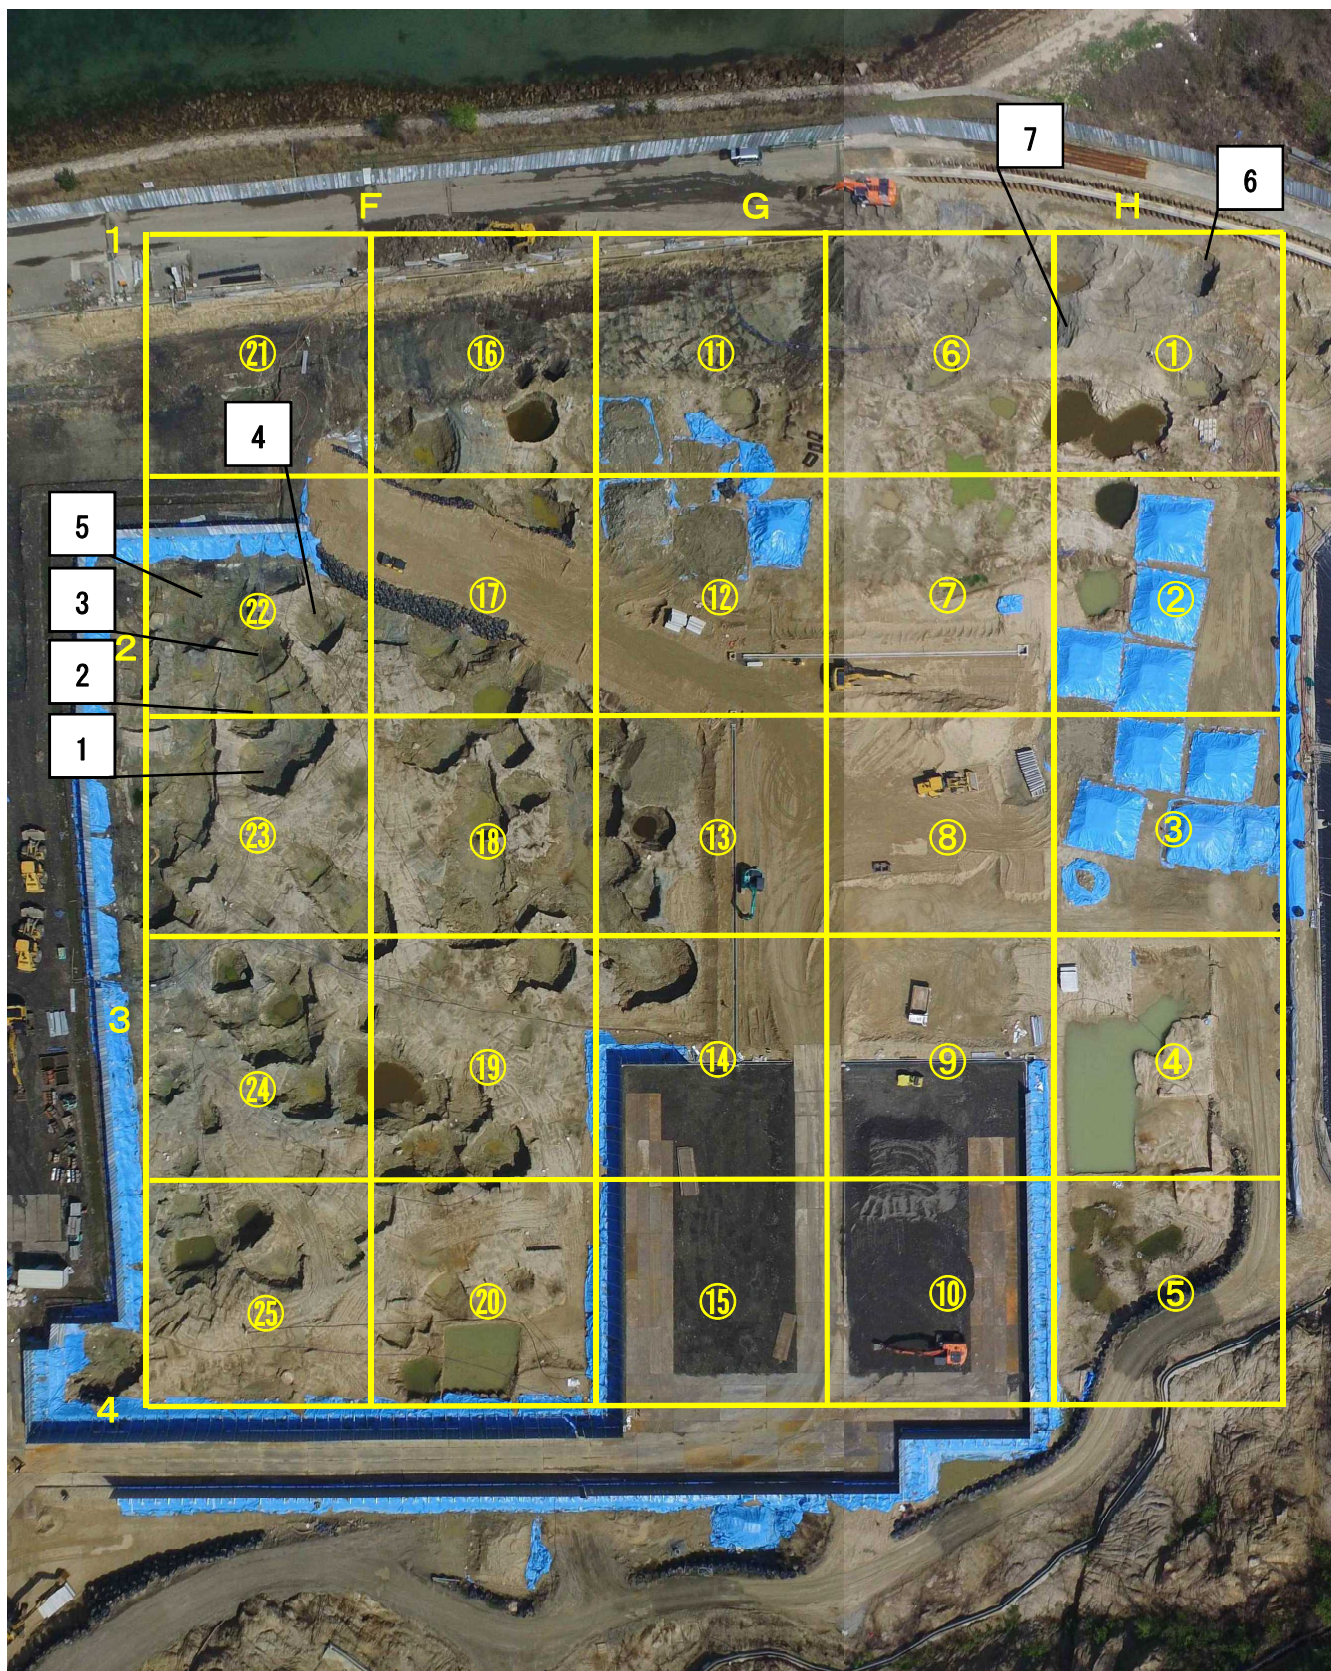
写真1 地下水概況調査の30mメッシュ区画におけるつぼ掘りの状況 (H28.4.2)

つぼ掘り底面から湧水する地下水の調査については、新たに廃棄物等の底面掘削が完了した①、②及び㉓の地点における30mメッシュの区画のつぼ掘りにおいて調査を実施したところ、表4のとおり、地点番号1(EF23-9-1)、地点番号2(EF23-4-1)及び地点番号5(EF12-23-1)の3地点においてベンゼンが排水基準値を超過していた。

なお、地点番号5については、北側に残存している廃棄物等の底面掘削を完了した後に、あらためて詳細な調査を実施することとしたい。

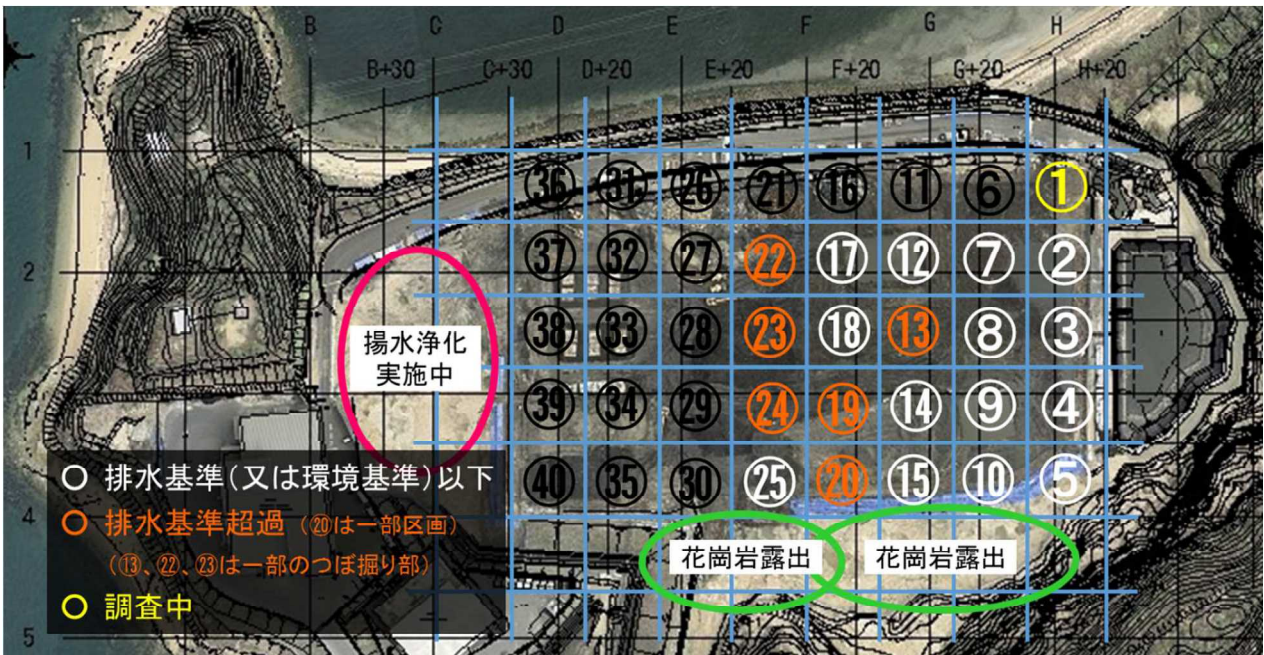
図5 処分地内の地下水汚染の状況（まとめ）

報告区分	区画 番号	概況調査	詳細調査	つぼ掘り湧水調査	地下水 基準水位(TPm)	浄化対策の必要性	
今回報告	①	調査中		排水基準以下	調査予定		
報告済	②	環境基準以下	—	—	2.4	不要	
	③	環境基準以下	—	—	2.6	不要	
	④	排水基準以下	—	—	2.7	不要	
	⑤	環境基準以下	—	—	(水なし)	不要	
	⑦	排水基準以下	—	環境基準以下	2.7	不要	
	⑧	排水基準以下	—	環境基準以下	2.7	不要	
	⑨	排水基準以下	—	—	3.1	不要	
	⑩	排水基準以下	—	—	2.7	不要	
	⑫	排水基準以下	—	環境基準以下	3.0	不要	
	⑬	排水基準以下	—	排水基準超過(ベンゼン)	3.0	一部のつぼ掘り部で必要	
	⑭	排水基準以下	—	排水基準以下	2.4	不要	
	⑮	排水基準以下	—	—	2.7	不要	
	⑰	排水基準以下	—	排水基準以下	1.2	不要	
	⑱	排水基準以下	—	環境基準以下	1.4	不要	
	⑲	排水基準超過 (ベンゼン、1,4-ジオキサン)	排水基準超過 (ベンゼン、1,4-ジオキサン)	排水基準超過 (ベンゼン、1,4-ジオキサン)	1.3	要	
	今回報告	⑳	環境基準以下	排水基準超過※ (ベンゼン、1,4-ジオキサン)	—	3.0	
	今回報告	㉓	(廃棄物等の掘削後に調査予定)		排水基準超過(ベンゼン)	調査予定	
	今回報告	㉔	調査中		排水基準超過(ベンゼン)	調査予定	
報告済	㉒	排水基準超過 (ベンゼン、1,4-ジオキサン)	排水基準超過 (ベンゼン、1,4-ジオキサン)	排水基準超過(ベンゼン)	1.3	要	
	㉕	環境基準以下	—	排水基準以下	2.2	不要

※ FG34-12の地点でベンゼン及び1,4-ジオキサンが排水基準を超過。今後、FG34-11及びFG34-13の地点で調査を実施予定。

今後、⑳の区画におけるFG34-11及びFG34-13の地点についてもベンゼン及び1,4-ジオキサン  
の調査を実施し、地下水汚染の状況について確認するとともに、浄化対策を進める必要がある地点付  
近の地下水位の連動について、観測井及びつぼ掘りの水位変動の調査結果から推定したうえで、ベ  
ンゼン及び1,4-ジオキサンの浄化方法や対象区域について検討し、効果的な地下水浄化対策を実施  
していく。

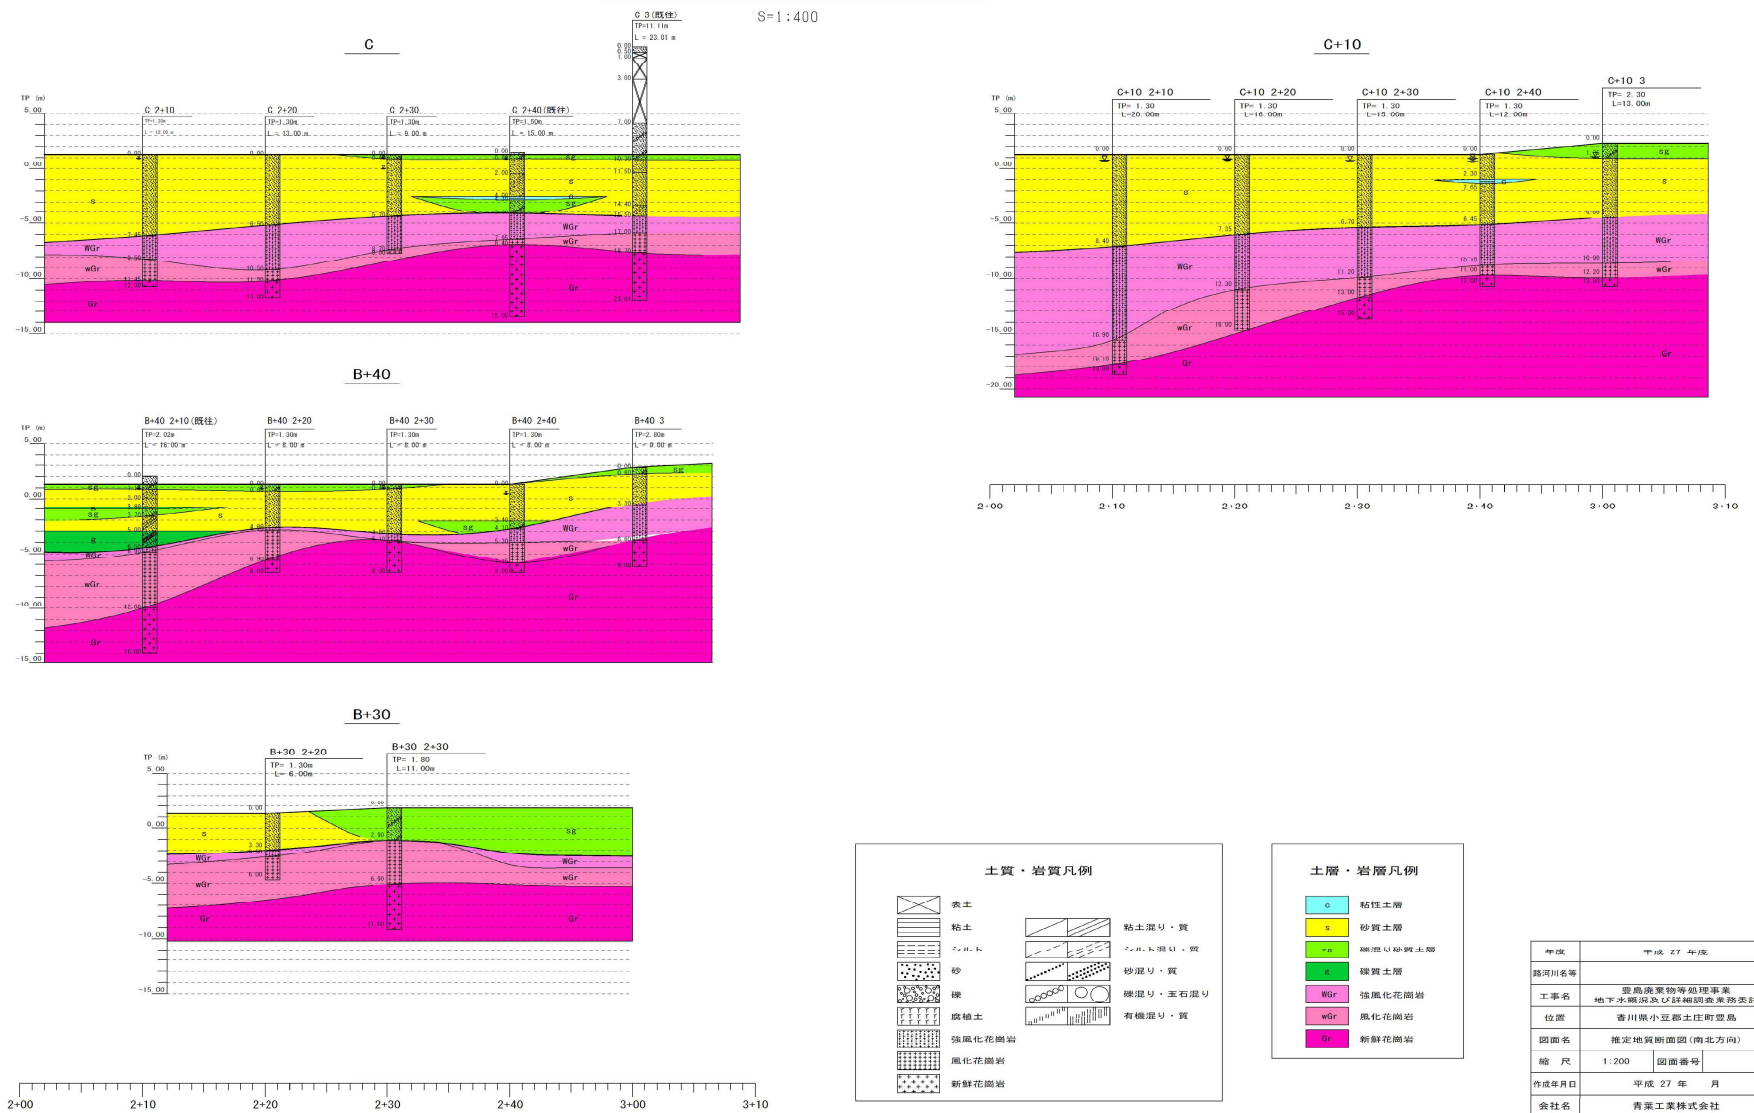
図2 推定地質断面図(南北方向)

ボーリング結果から推定した地質断面図（南北方向及び東西方向）は図2及び図3のとおりで遮水層となる新鮮花崗岩層のまでの深度は、南北方向ではC+10測線では南に向かって浅くなっていたが、それより西側については深さの差はあまり見られなかった。一方で、東西方向では処分地西側で浅く、東に向かう程深くなっていた。

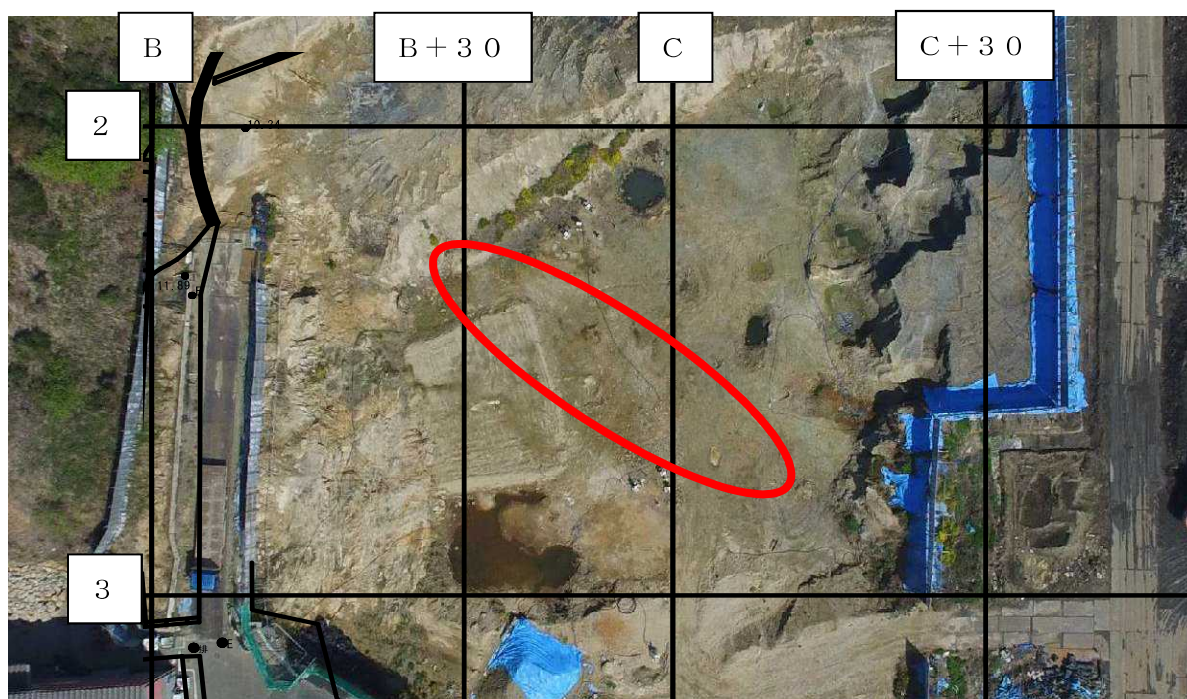
図14 油混じりの水があると推定される場所

(B+40, 2+20)、(C, 2+30) 及び (C+5, 2+40) 地点の表層付近において、油の混じった水が確認されたことから、当該地点においては汚染が拡大しないように下層の水質調査後にモルタルで埋め戻ししている。この油の混じった水の性状について、4月4日に試掘し水質を調べた結果は表2のとおりで、PCB及びダイオキシン類は現在分析中であるが、油分が690mg/Lと高濃度であり、加圧浮上装置においても処理できないことから、第22回排水・地下水等対策検討会（H28.3.13開催）において了承されたとおり、地下水対策として排ガスの状況が直島中間処理施設と同程度の施設を有する廃棄物処理業者に委託し、県の指導のもとに処理を実施する。なお、量については、今回埋め戻した地点を中心に500m<sup>3</sup>程度で深さ1m程度の500m<sup>3</sup>程度だと考えられるが、掘削することにより拡散するおそれがあり、試掘等で確認できないことから、処理を実施する際に慎重に掘り進めることとする。

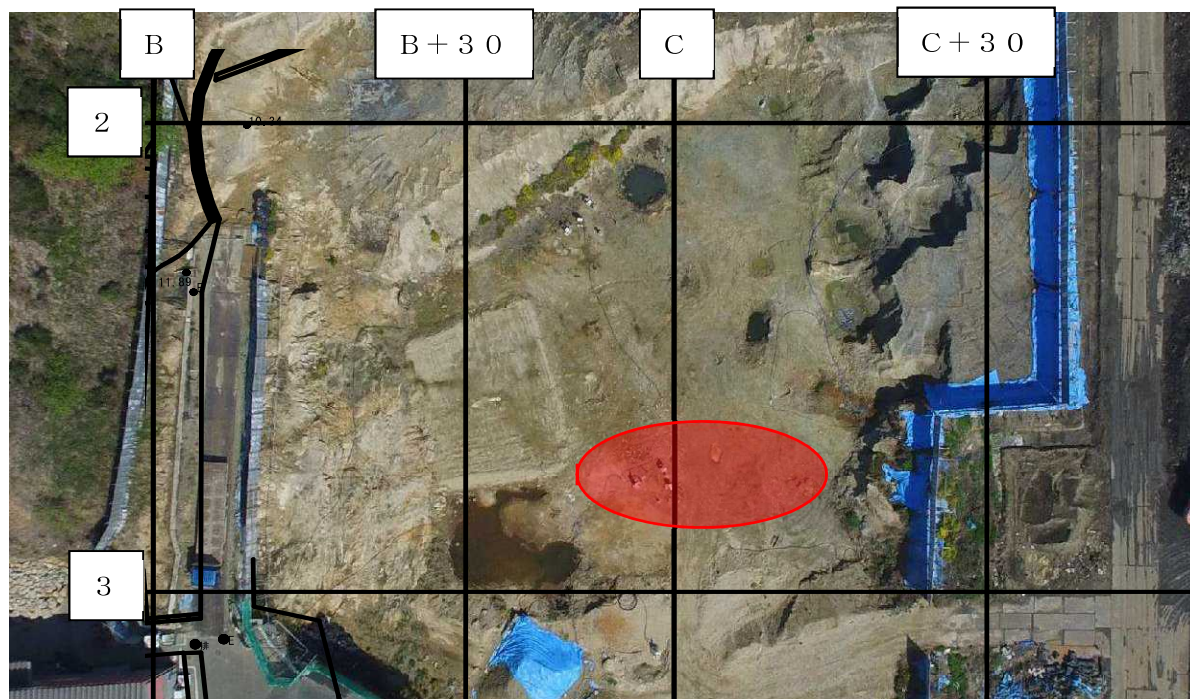
図14 花崗岩層近くで高濃度汚染が存在している地点

今回の調査で（C～C+10， 2+40）付近の花崗岩層の近くにおいて、高濃度の汚染地下水が存在していることがわかったことから、この付近を効果的に浄化できる手法について検討していくこととする。

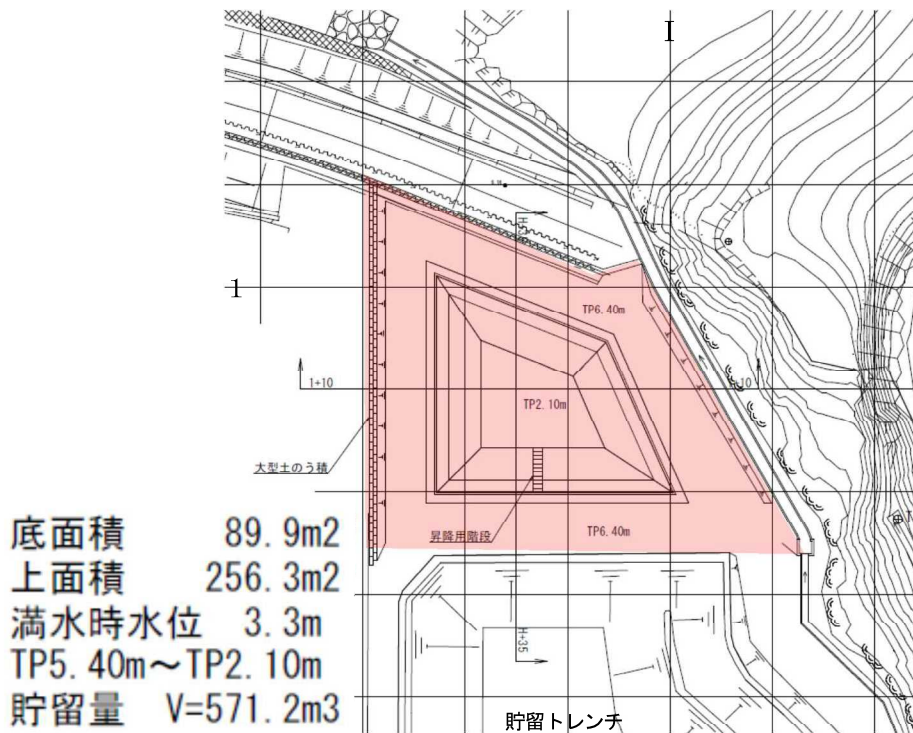
図1 新貯留トレンチ（平面図）

廃棄物等を順次掘削・除去を進める中で、これまで廃棄物等が一時的に雨水を保水していた量が減り、直下土壌が露出した所では表面に水たまりが生じ、処分地全体の保水力が低下している。また、最終混合面と仮置きヤードについては、均質化物の作成作業に加え、盛土材としても均質化物を用いており、流出する雨水についてはpHが高くなる恐れがある。

新貯留トレンチについては、既設貯留トレンチと同構造のものを北側に新たに整備し、最終混合面と仮置きヤードに100mm豪雨が降った場合の流出量に対応したものとする。

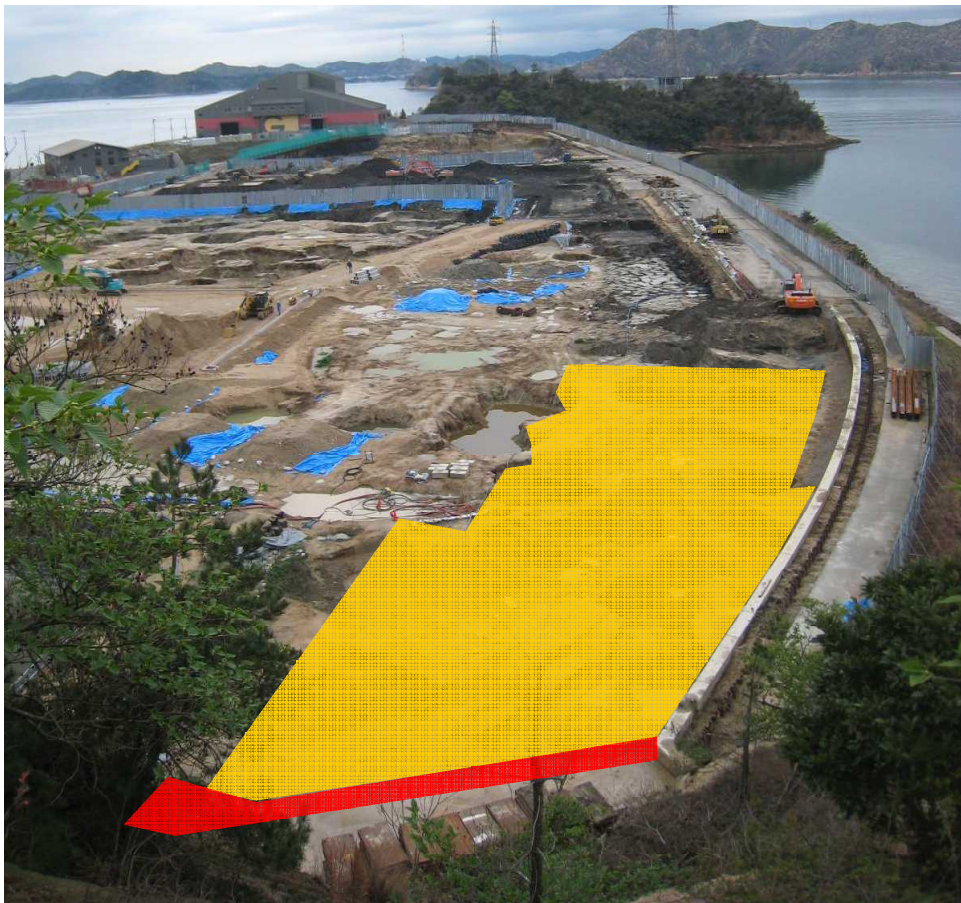
写真1 (H-I, 1) 付近の掘削完了判定等の実施

第2工区（H-I、1）付近の岩盤部については、掘削完了と判定された。また、第2工区（H-I、1）付近の直下土壌部については、廃棄物等が掘削・除去されたと判定された

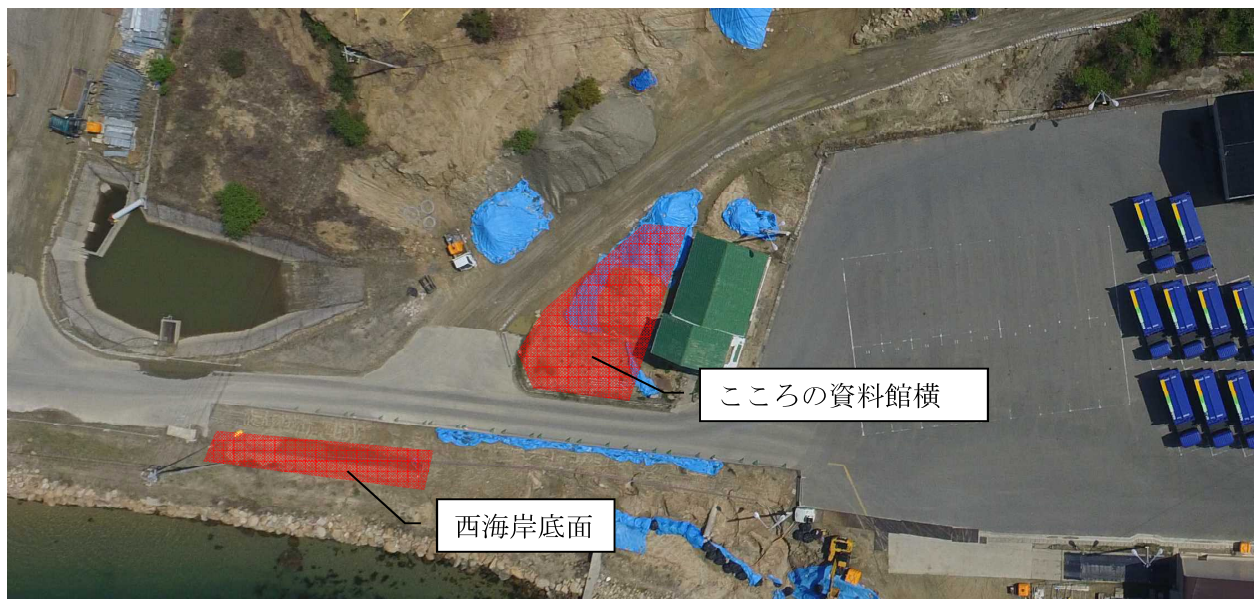
写真4 試料採取地点 (H28.4.2 空撮)

西海岸において、黒色物質が混じっていた層を取り除いた下の土壌について、土壌の調査を実施した結果、表1のとおり汚染は確認されなかった。
