第24回豊島処分地排水・地下水等対策検討会次第

日時 平成28年6月26日（日）13時～
場所 ルポール讃岐 2階 大ホール

1. 地下水概況調査等の状況
2. D測線西側の地下水質等の状況
3. 電磁法探査で見つかったドラム缶への対応状況
4. 廃棄物等底面掘削及び掘削完了判定調査の状況

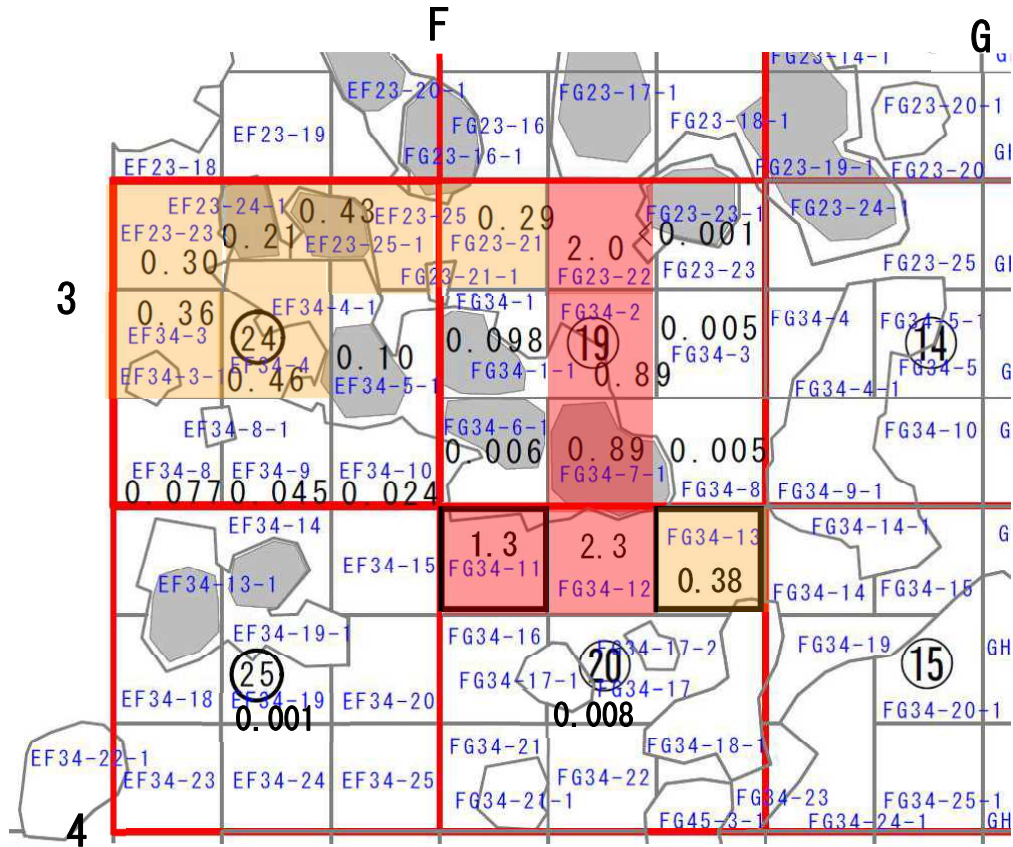
図3 ベンゼンの詳細調査結果 (単位は mg/L)

表1の太枠の箇所を示すとおり、観測孔㉔北西 (FG34-11) 及び㉔北東 (FG34-13) において、ベンゼン及び1,4-ジオキサンが排水基準値を超過していた。ベンゼン及び1,4-ジオキサンの項目別の詳細調査結果を図3及び図4に示す。

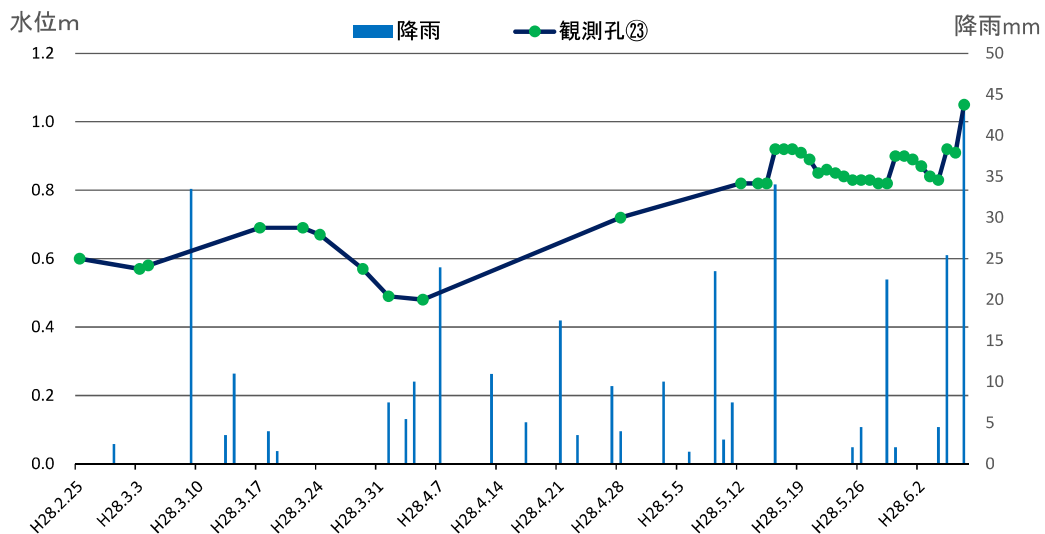
図 5 観測孔㊸の水位変動

また、観測孔㊸の水位変動を図 5 に示す。この調査期間での最高水位は 1.1m であるが、調査期間が短いことから、水位の測定について継続して実施している。

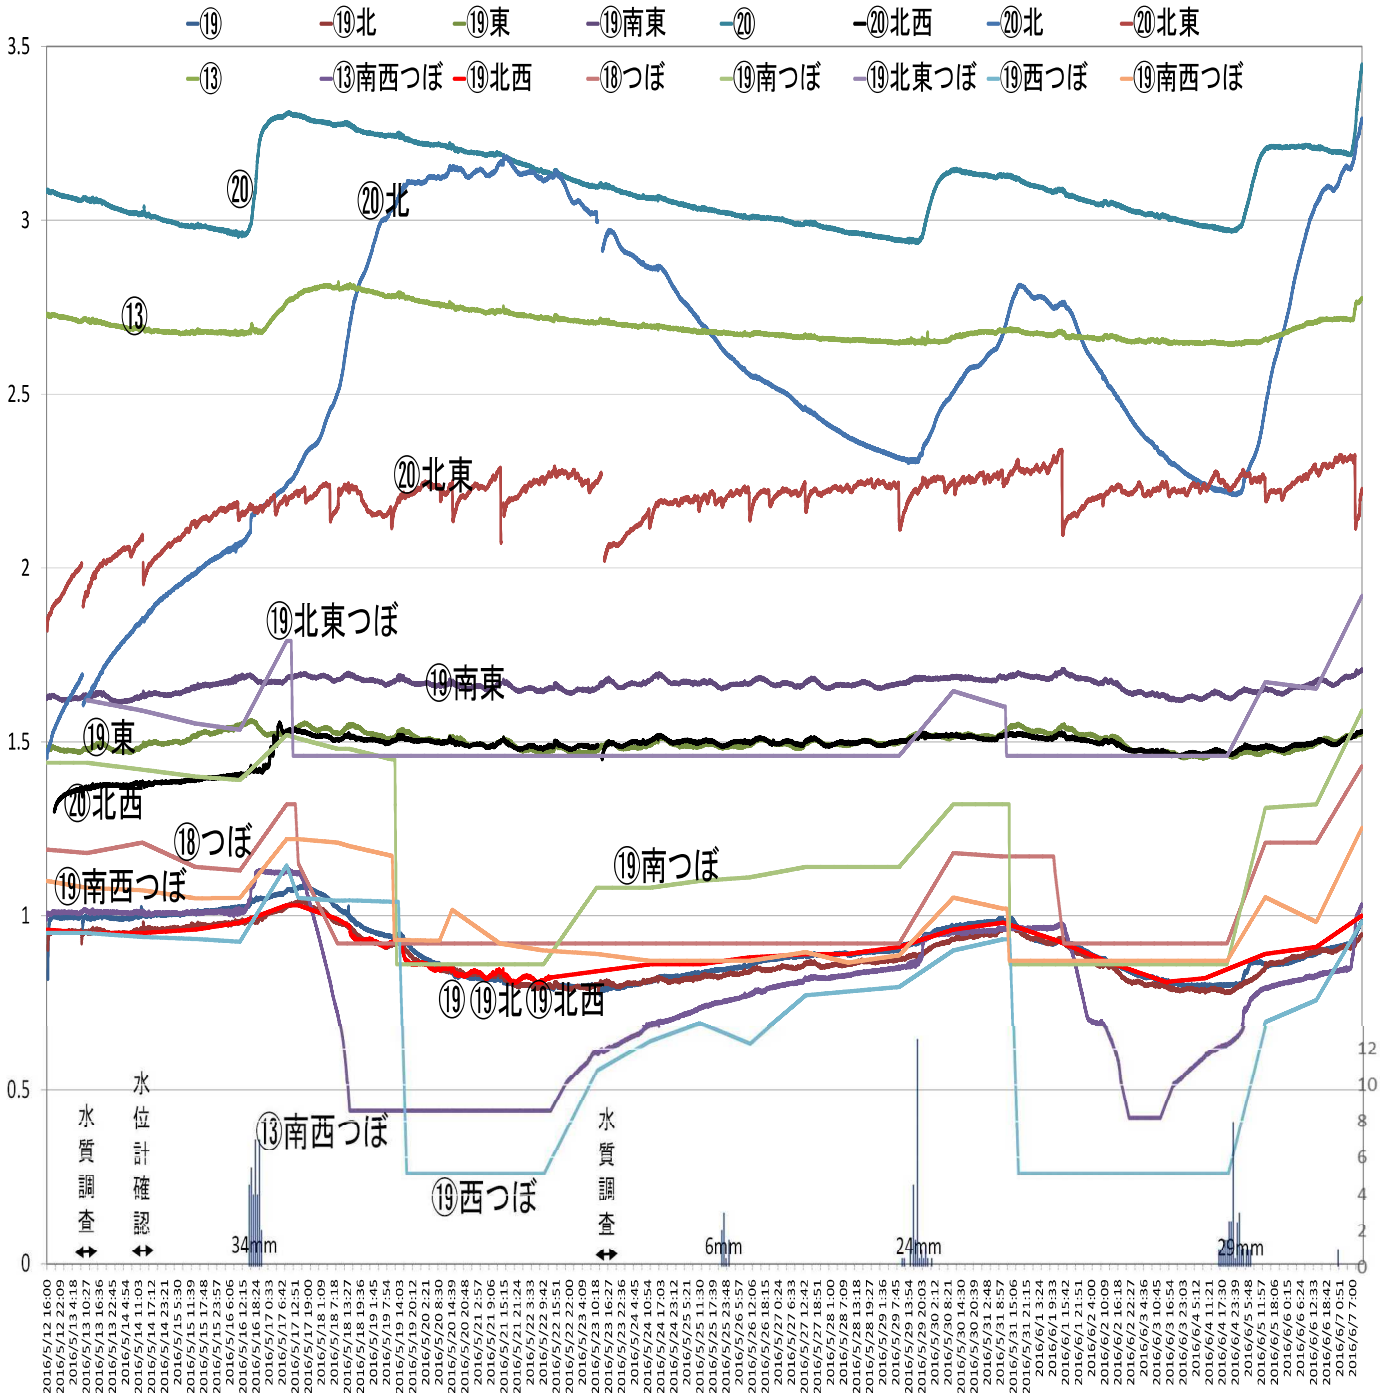
図7 水位変動調査結果(調査全日(5/12～6/7))(単位はTPm)

○ 観測孔⑳北東、㉑南東及び㉒東については降雨による水位の上昇がほぼ無かったのに対し、その他の各観測孔及びつぼ掘りについては、降雨による水位の上昇がみられた。(図7)

○ ⑳北の水位は、降雨による上昇が他の観測孔と比べて大きく、徐々に変動する特徴があった。また、降雨の影響により観測孔⑳北東よりも水位が高くなった。(図7)

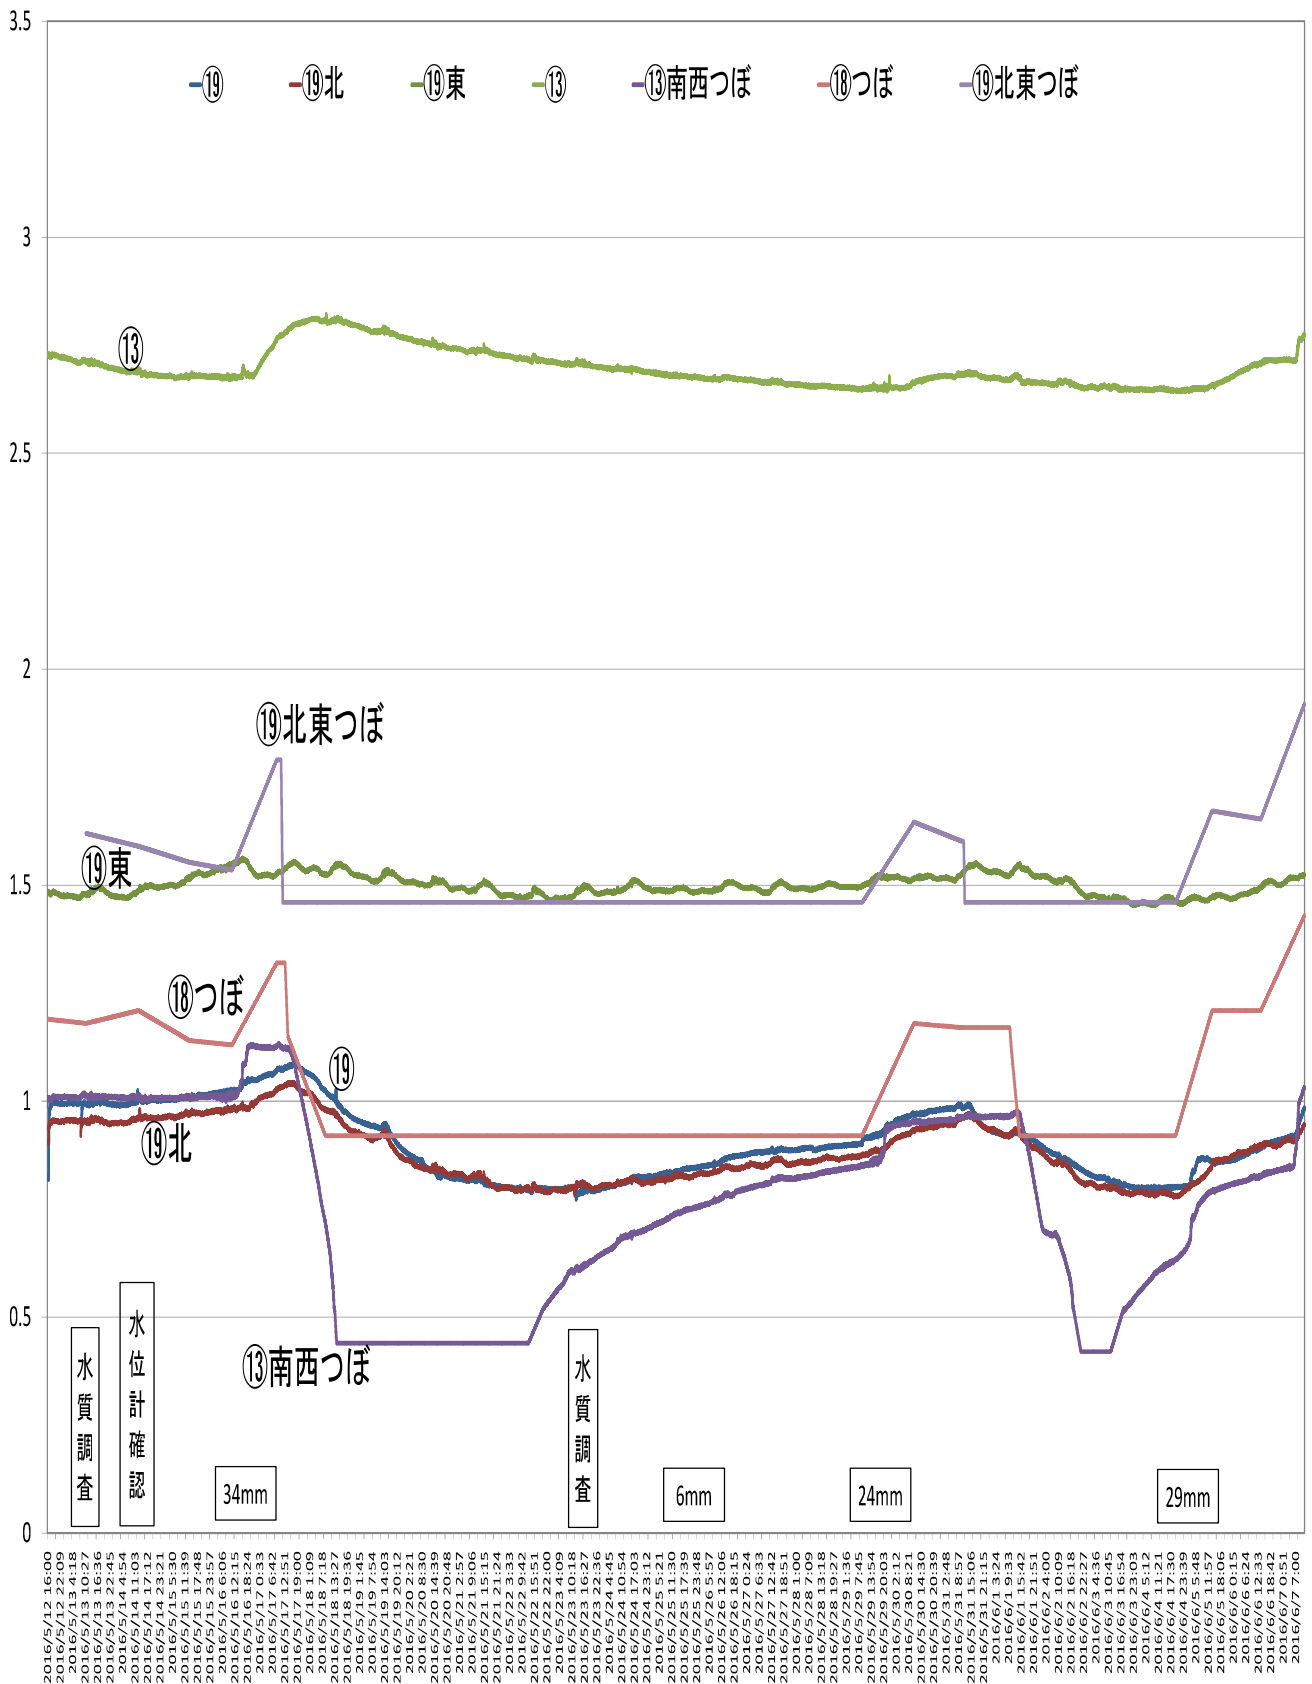
図 10 水位変動調査結果 (Aエリア) (調査全日 (5/12~6/7)) (単位は TPm)

○ 湧水による水位の上昇が確認されたのは、⑬南西つぼ(FG23-19-1,底面TP0.44m)のみであり、Aエリア内のその他のつぼ掘りでは湧水が確認されなかった。⑬南西つぼの水位回復時に、⑭つぼにおいて湧水が確認されなかったことから、⑬南西つぼと、⑭つぼは連動していないと考えられる。

○ ⑬南西つぼの揚水時(5/17～18)、水位回復時(5/22～24)ともに観測孔⑬の水位はほとんど変動していないことや、2回目の揚水及び水位回復時も同様にほとんど変動していないことから、⑬南西つぼと、観測孔⑬は連動していないと考えられる。

○ ⑬南西つぼの揚水時(5/17～18)に、観測孔⑲、⑲北及び⑲北西の水位が低下(⑲-0.09m、⑲北-0.07m、⑲北西-0.06m)していることや、2回目の揚水時(5/31～6/2)も同様に水位が低下(⑲-0.09m、⑲北-0.12m、⑲北西-0.06m)していることから、⑬南西つぼと、観測孔⑲、⑲北及び⑲北西は連動していると考えられる。(表4、5)

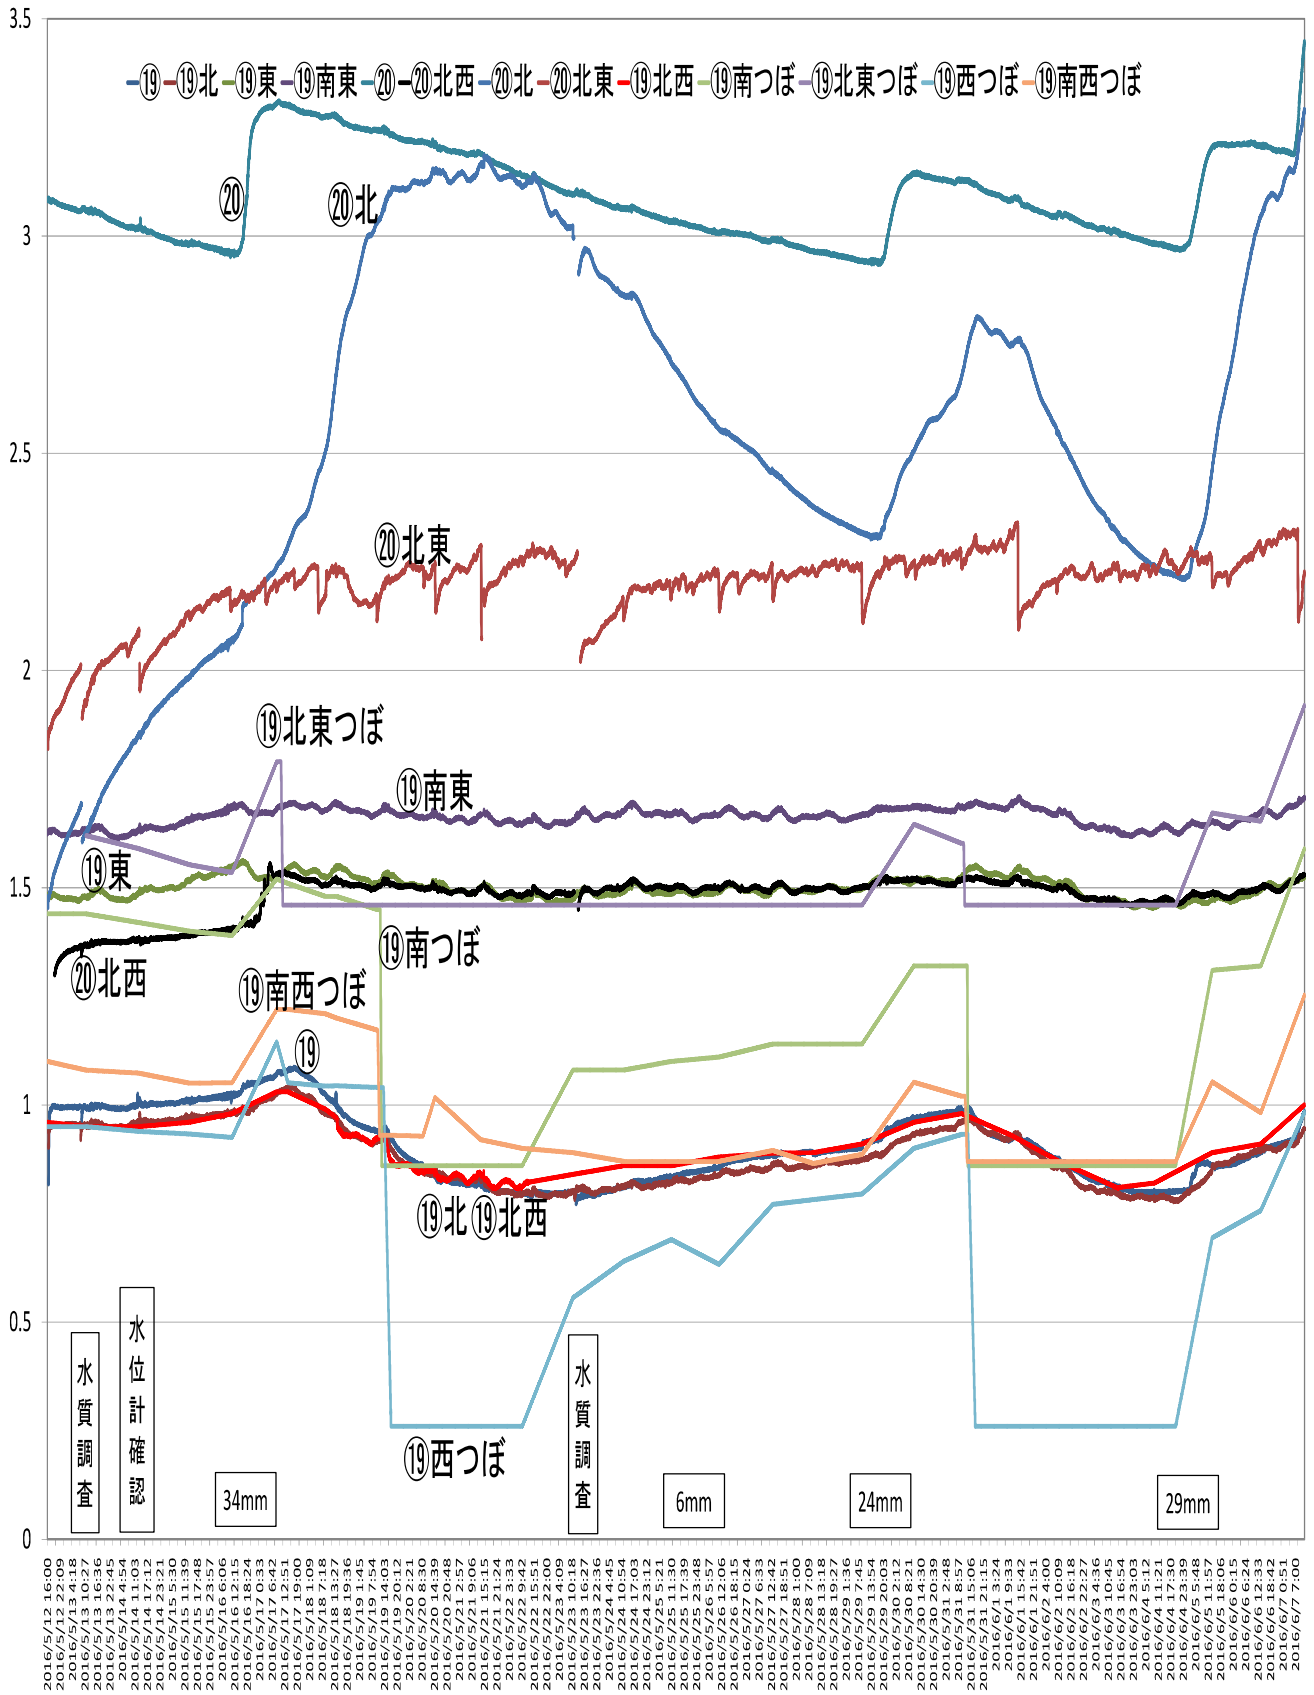
図 11 水位変動調査結果 (Bエリア) (調査全日 (5/12~6/7)) (単位は Tpm)

○ 湧水による水位の上昇が確認されたのは、⑲西つぼ(FG34-1-1,底面TP0.26m)と⑲南つぼ(FG34-7-1,底面TP0.86m)のみであり、Bエリア内のその他のつぼ掘りでは湧水が確認されなかった。

○ 観測孔⑲、⑲北及び⑲北西は、調査期間中、ほぼ同様の水位変動であったため、観測孔⑲、⑲北及び⑲北西は連動していると考えられる。

○ ⑲西つぼの揚水時(5/19)に、観測孔⑲、⑲北及び⑲北西の水位が低下(⑲-0.02m、⑲北-0.03m、⑲北西-0.06m)していることや、2回目の揚水時(5/31)も同様に水位が若干ではあるが低下(⑲-0.02m、⑲北-0.01m)していることから、⑲西つぼと、観測孔⑲、⑲北及び⑲北西は連動している可能性があると考えられる。(表4、5)

○ ⑲西つぼの揚水時(5/19)に、観測孔⑲東及び⑲南東の水位はほとんど変動していないことから、⑲西つぼと、観測孔⑲東及び⑲南東は連動していないと考えられる。

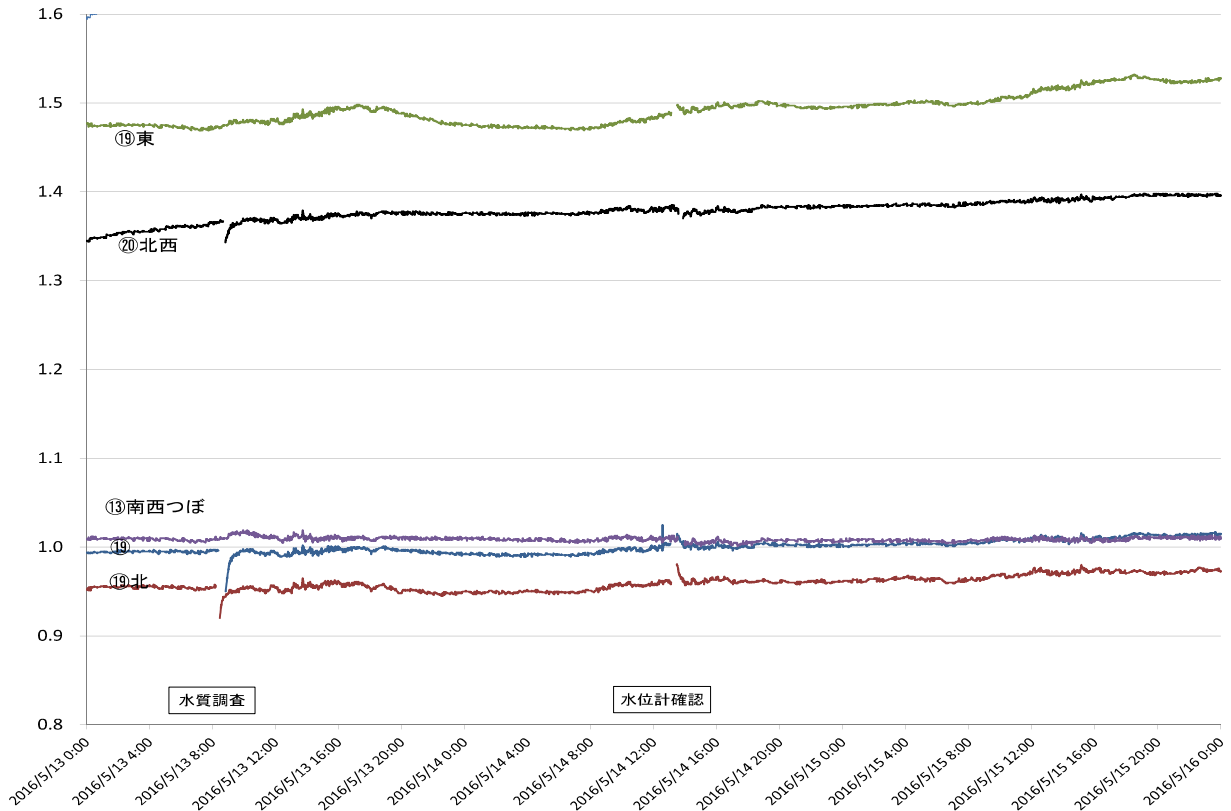
図 21 水位変動 (5/13~5/15) (単位は TPm)

○ 潮汐変動は概ね0.5～1 m程度であったのに対し、潮汐変動による観測孔及びつぼ掘り水位の変動は無かった。(図20、21)

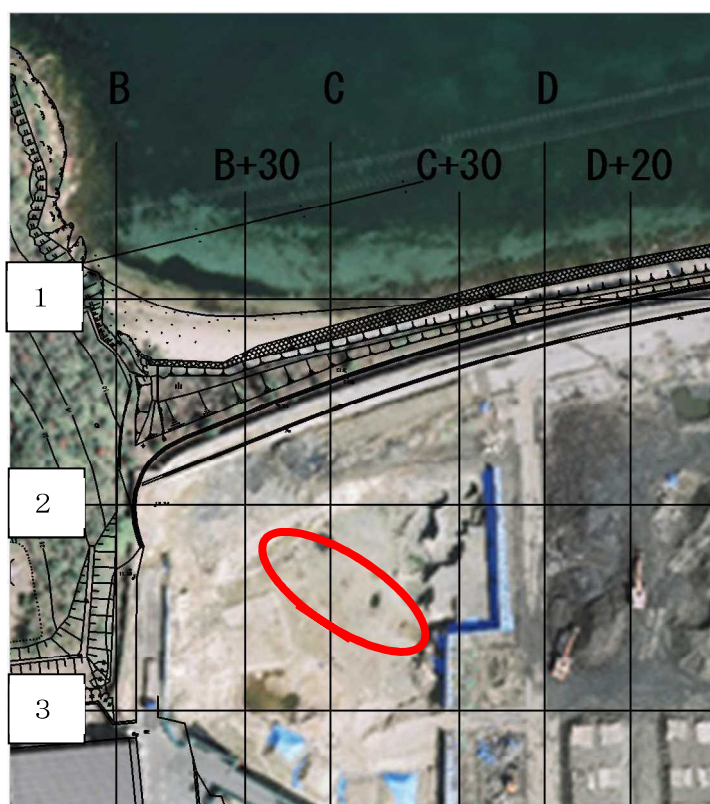
図7 油混じりの水が存在すると考えられるエリア

図7の赤丸で囲った範囲の表層付近において、油の混じった地下水が点在して確認されており、この油の混じった地下水の性状について、平成28年4月4日に試掘し水質を調べたところ、表2のとおり、PCBが0.41mg/Lで検出され、また、ダイオキシン類が70,000pg-TEQ/L、油分が690mg/Lと高濃度で検出された。このため、当初予定していた外部委託処理を取り止め、高度排水処理施設及び中間処理施設において処理を行うこととし、今後は早急に、油の混じった水の範囲をより詳細に調べるために追加的な試掘を行い、その水質を調べることとする。

また、この高濃度ダイオキシン類については、油分に溶けていると考えられることから、油吸着材に吸着させて、ある程度濃度を落とした後に加圧浮上装置に通すことで、高度排水処理施設で処理が可能な水質になるかの試験を実施する。この時、使用後の油吸着材については、直島で熔融処理を行うこととする。

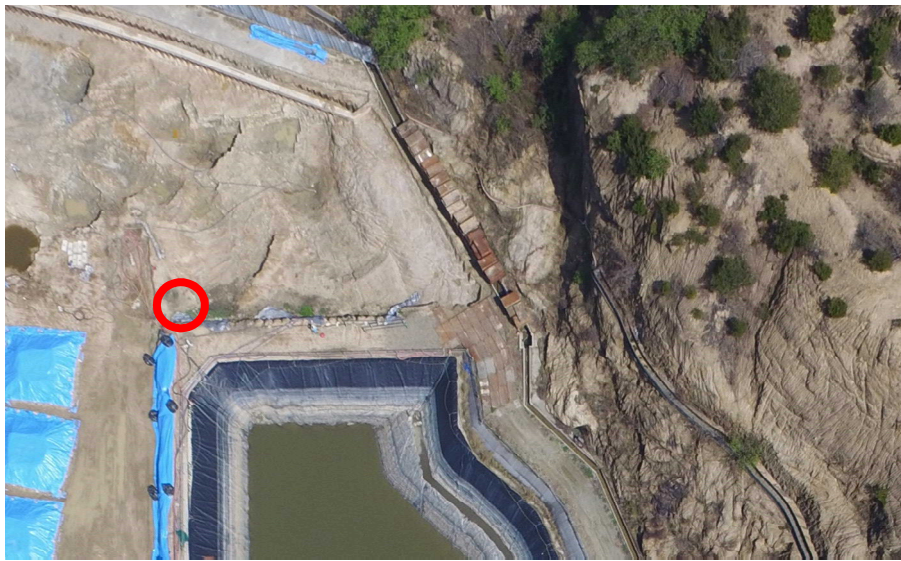
写真1 電磁法探査でドラム缶が見つかった地点

電磁法探査で高い反応が見られた写真1に示す地点では、23本のドラム缶が見つかり、固体又は液体の内容物も確認されたが、当該地点及びその周辺域は、既に土壌の掘削完了判定調査を実施済みであり、仮置きや二重ドラム缶への積替え等の作業を行うことにより、土壌汚染が懸念されたことから、直ちにダンプトラックに積込み廃棄物等の保管場所へと搬送した。ドラム缶は破孔しており掘削時に内容物の一部がこぼれたことから、念のために周辺の土壌ごと掘削して搬送した。その後、土壌とドラム缶を篩い分ける作業を行ったが、ドラム缶の内容物は脱落して土壌に混ざり込んだ。ドラム缶の内容物については、量が少なかったことや、一部油臭がするものもあったもののガソリン臭のような引火点の低いもののような油臭ではなかったこと及び目視確認により、直島での中間処理に支障をきたさないと現場で判断し、少量ずつ土壌主体廃棄物と混合した。そして、念のためにドラム缶の内容物を採取できた5検体について、表1のとおり、ハンディ蛍光X線で測定して、中間処理施設での処理に問題のないことを確認した上で処理した。

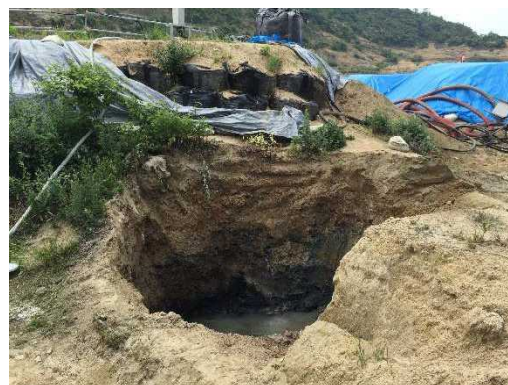
写真5 掘削除去後（たまり水は湧水）

一方、掘削後のつぼ掘りにおいて湧水が確認されたため、水質を調べたところ、表2のとおり、トリクロロエチレンが対策浄化基準値を超過していた。

今回、ドラム缶を除去した地点を含む区域については、新貯留トレンチを整備する予定であるが、湧水の水質を調べた結果、トリクロロエチレンが対策浄化基準値を超過していたことから、新貯留トレンチを整備する際に地下水排除工を設け、地下水対策を実施する。

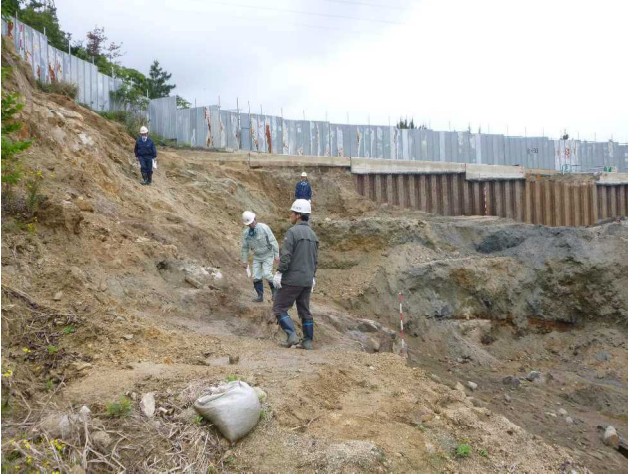
写真3 掘削完了判定の様子（H28.4.28）

第3工区（B-C、2）付近の岩盤部については、掘削完了と判定された。また、第3工区（B-C、2）付近の直下土壌部については、廃棄物等が掘削・除去されたと判定された。

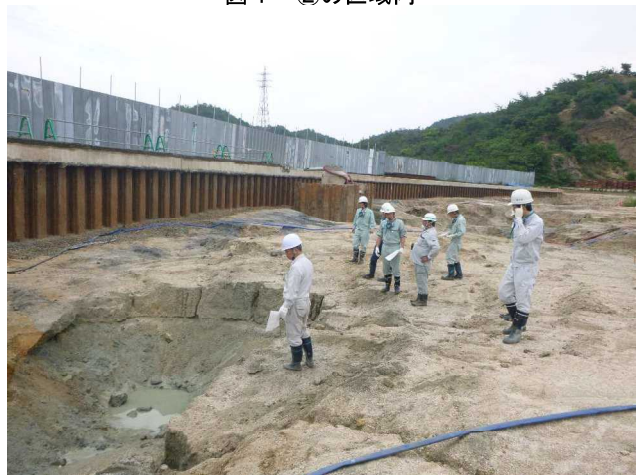
写真5 底面掘削完了確認の様子（H28.5.27）

第2工区（G、1）付近の直下土壌部については、廃棄物等が掘削・除去されたと判定された。

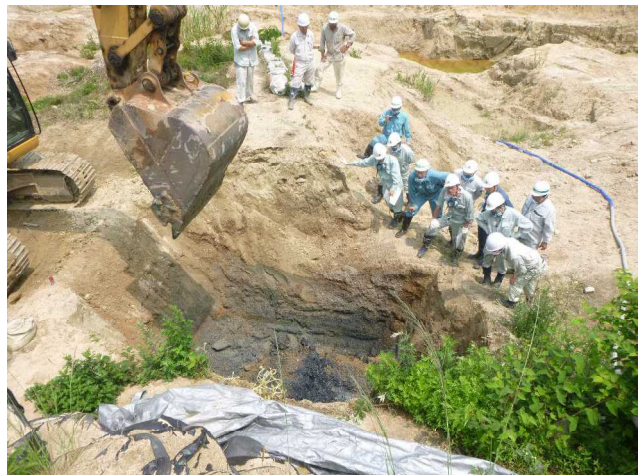
写真6 底面掘削完了確認の様子（H28.5.27）

第2工区（H+20、1+30）付近の直下土壌部については、廃棄物等が掘削・除去されたと判定された。
