第25回豊島処分地排水・地下水等対策検討会次第

日時 平成28年8月28日（日）13時～
場所 ロイヤルパークホテル高松
地下1階 ロイヤルホール

地下水概況調査等の状況

廃棄物等底面掘削及び掘削完了判定調査の状況

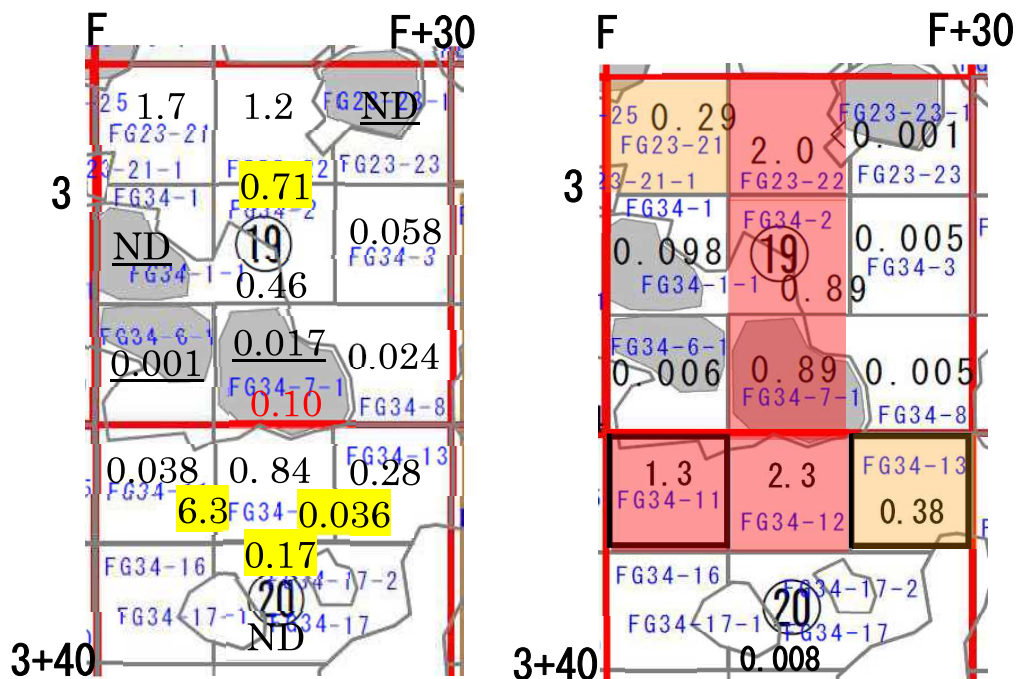
図5 ベンゼンの調査結果（左：8月8、9日調査、右：これまでの調査報告値）
単位はmg/Lである。

水質調査は8月8日及び9日に実施し、その結果は図5、図6及び表2のとおりであるが、つぼ掘り部分については6月の降雨の影響で雨水がたまっていたことから参考値である。ベンゼンについて、①9北、①9北西及び観測孔A（②0北西と②0北の間）の地点で、1,4-ジオキサンについて、②0北西、②0北、②0北東、観測孔A（②0北西と②0北の間）及び観測孔B（②0と②0北の間）の地点で高濃度で検出された（図6紫枠エリア）。また、①9南つぼの壁面の湧水でも1,4-ジオキサンが高濃度で検出されている。

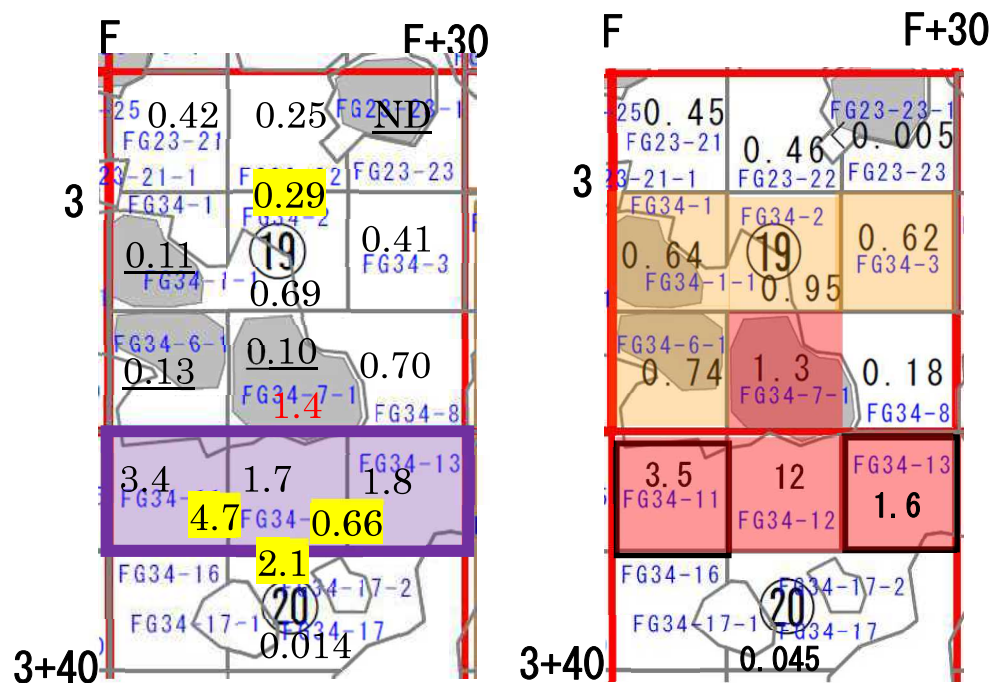
図6 1,4-ジオキサンの調査結果（左：8月8、9日調査、右：これまでの調査報告値）
単位はmg/Lである。

紫枠エリアは高濃度汚染区域である。

⑱及び⑳の30mメッシュの区画付近の汚染については、水に溶けやすく移動しやすい1,4-ジオキサンの汚染が確認されていることから、揚水による浄化対策の実施を検討する。揚水には表3に示す方法があるが、花崗岩層までが深い地点でも地上から8m程度と浅いことや、土壌ガスの対応が可能なことからウェルポイント工法で揚水浄化を行うこととする。

対策実施地点は図6において整数値のオーダーで検出されている紫枠（

）で示している区画において図8に示すような位置関係で揚水井を設置し、周りの観測井も含めて効果を見つ、必要に応じて注水についても検討する。

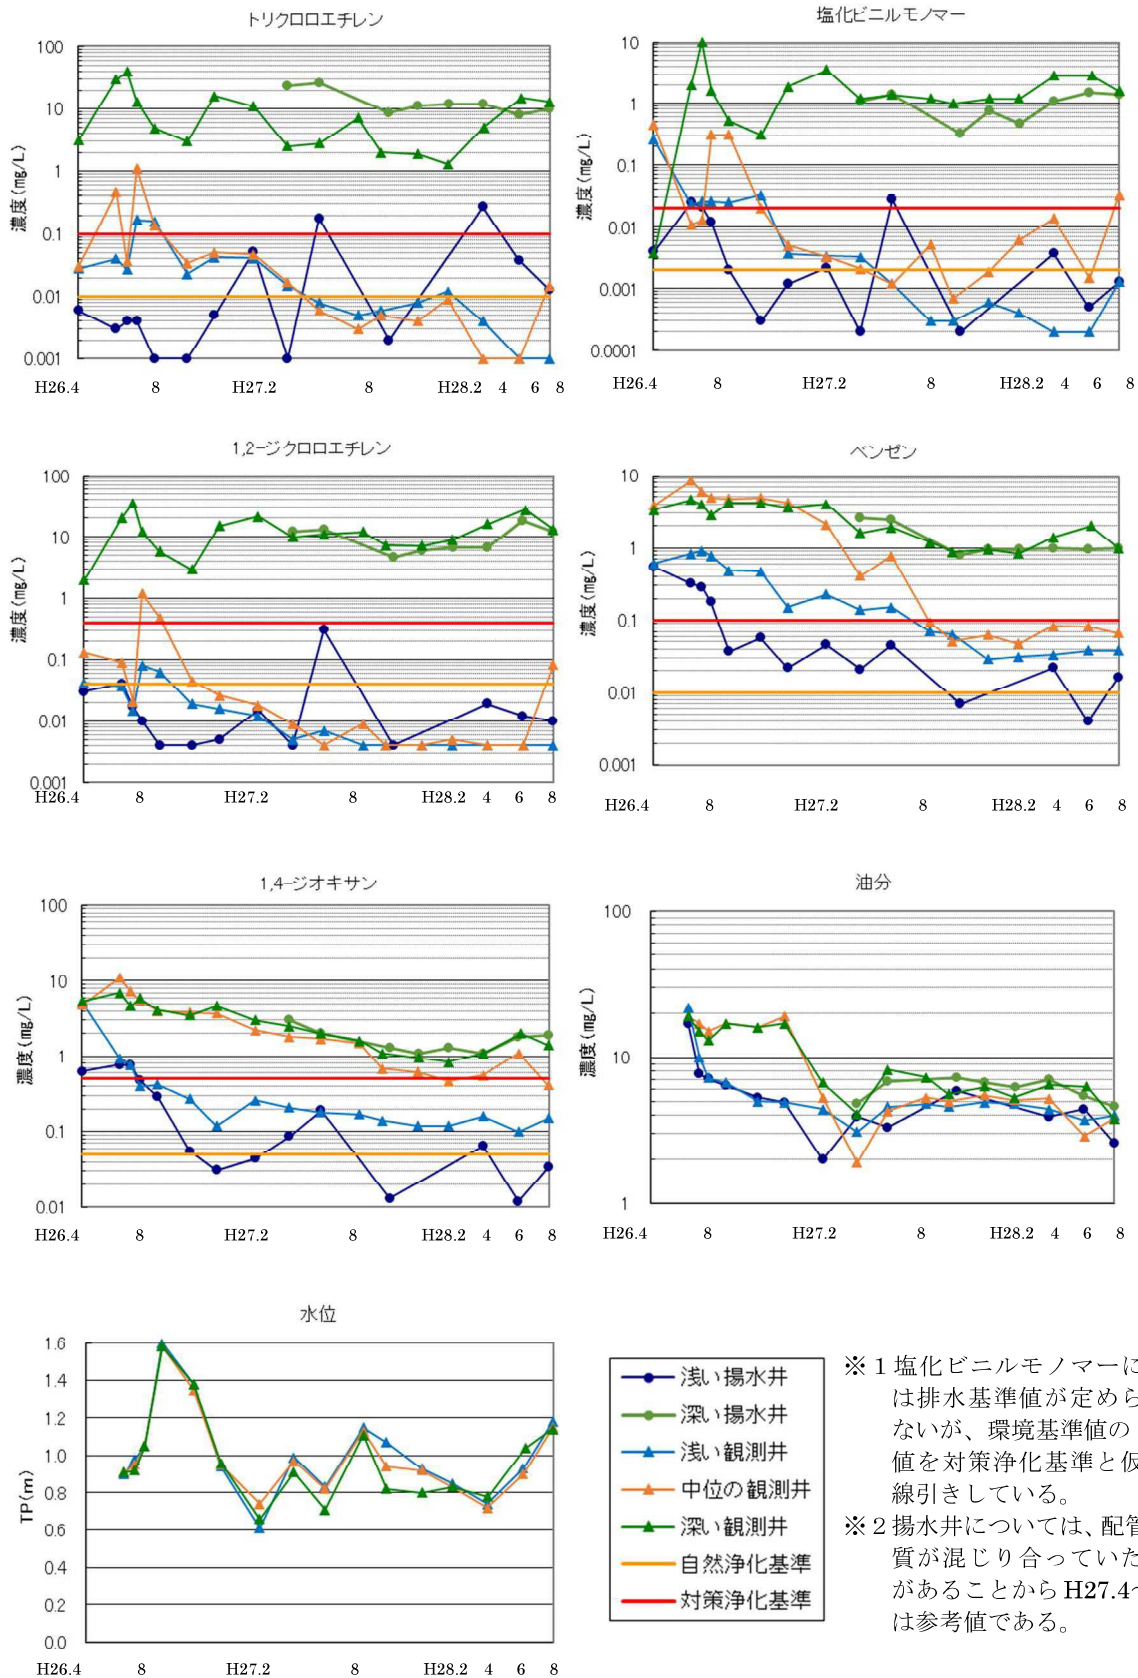
図3 (C, 2+40) 地点の地下水の状況 (青系統色: 浅井戸、緑系統色: 深井戸)

水質調査結果は図2～5のとおりで、揚水処理量は表1のとおりである。今回調査時において、(C, 2+40) の中間層井戸の塩素系のVOCが1桁以上濃度上昇していたが、これは6月から7月にかけて降雨が続き、D測線西側は8月上旬まで冠水していたことの影響が考えられる。

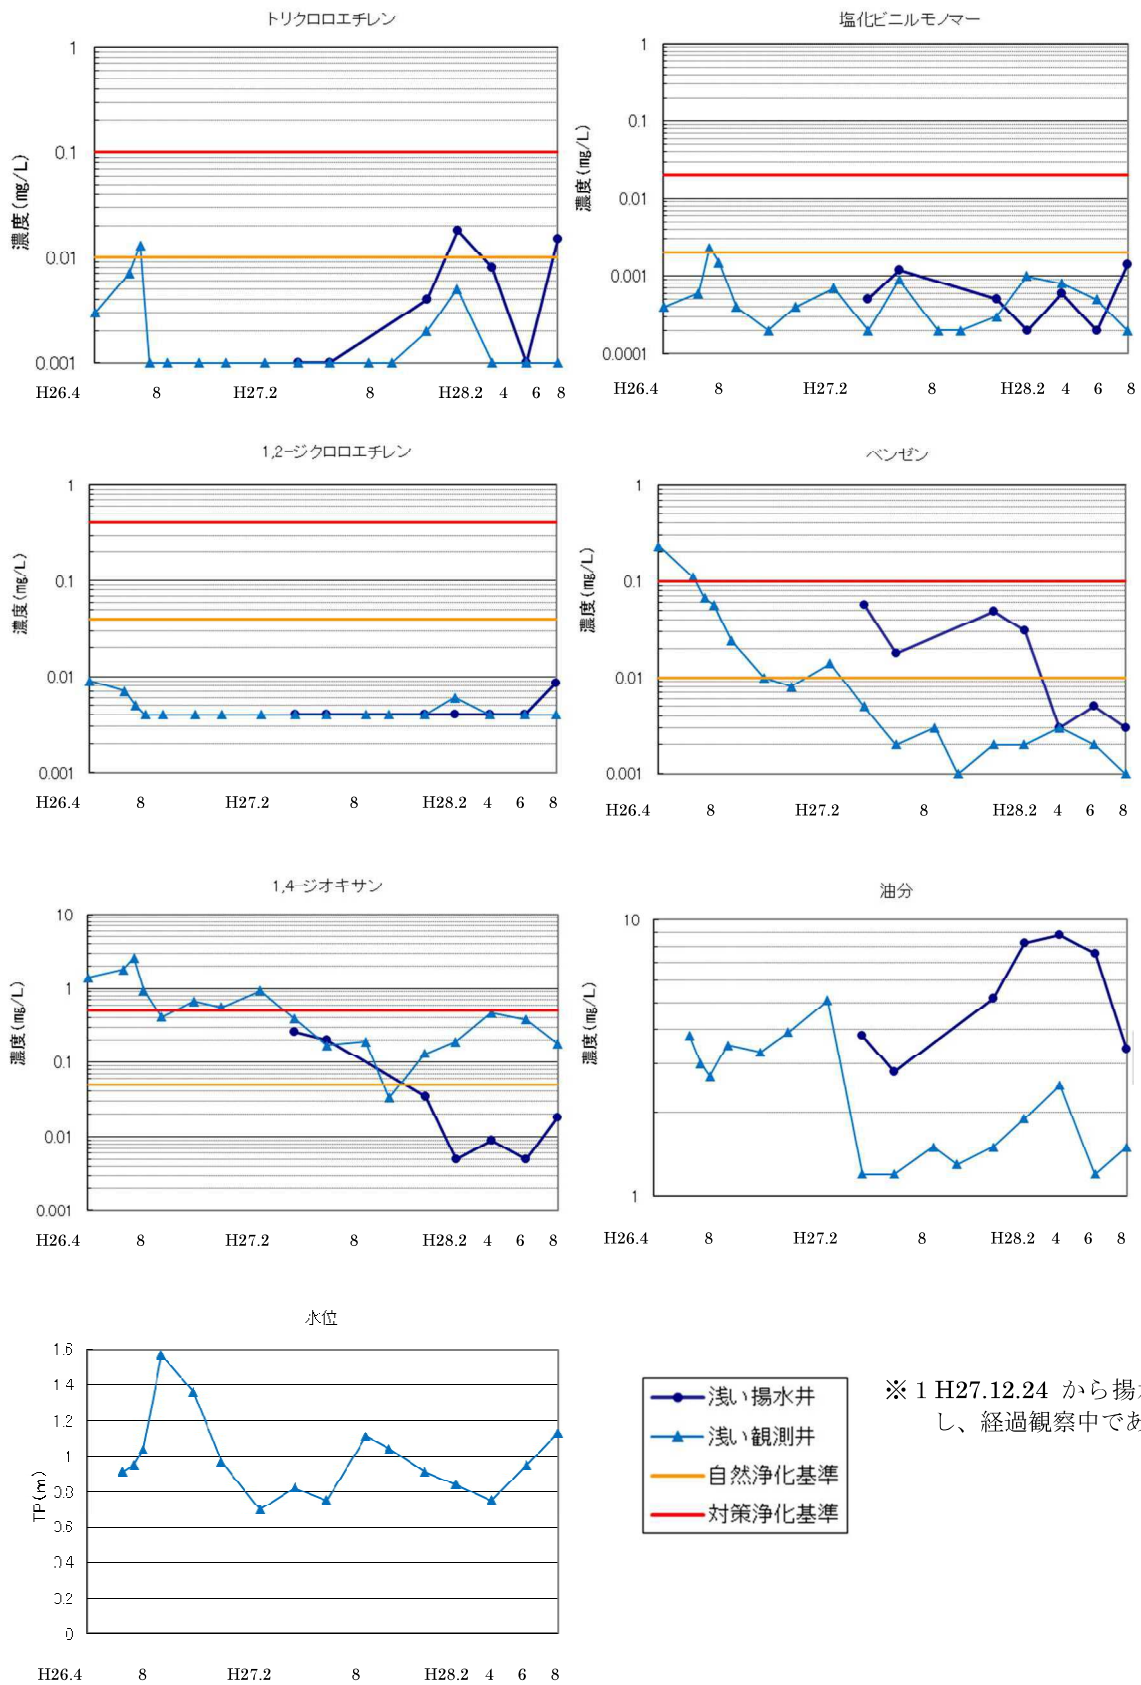
図5 (C, 3+10) 地点の地下水の状況

また、経過観察中である(C, 3+10)については、現在のところ対策浄化基準値は満足している状態が続いている。

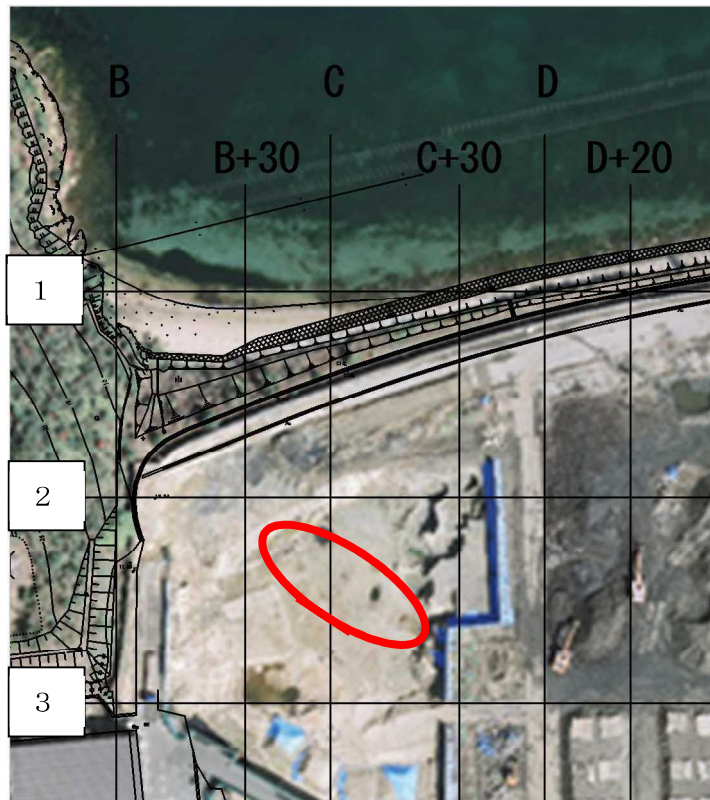
図7 油混じりの水が存在すると考えられるエリア

D測線西側については、油混じりの水が確認されており、これを除去することを検討していたが、6月の降雨により全面が冠水したことや、高度排水処理施設等の貯留容量に余裕がなかったことから、延期していた。その後、貯留トレンチ貯留水の処理及び放流ならびに北揚水井揚水量の低下から、処分地の水管理に余裕ができてきたことから、早急に油混じりの水の処理を実施する。

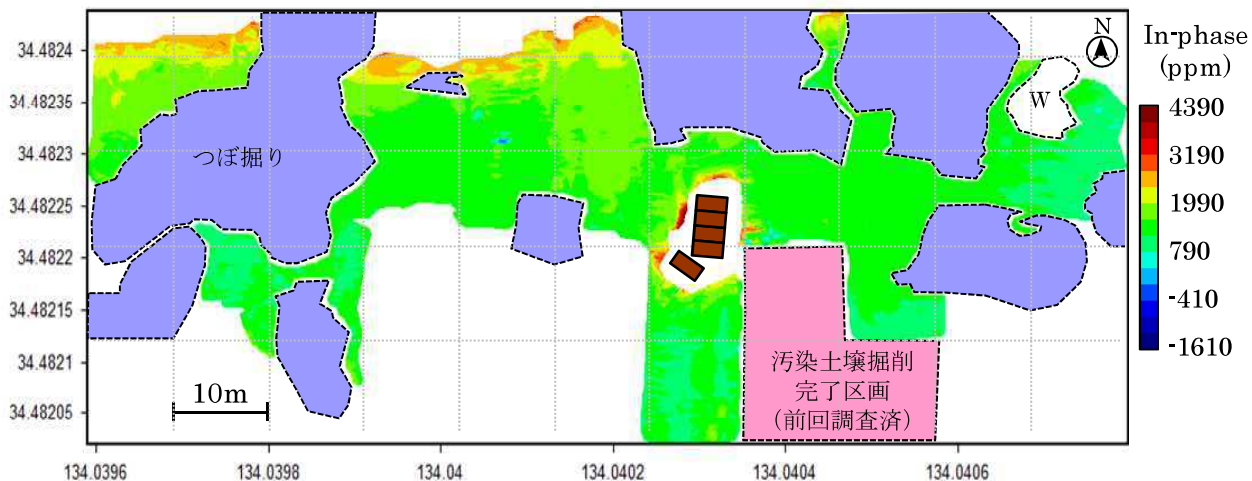
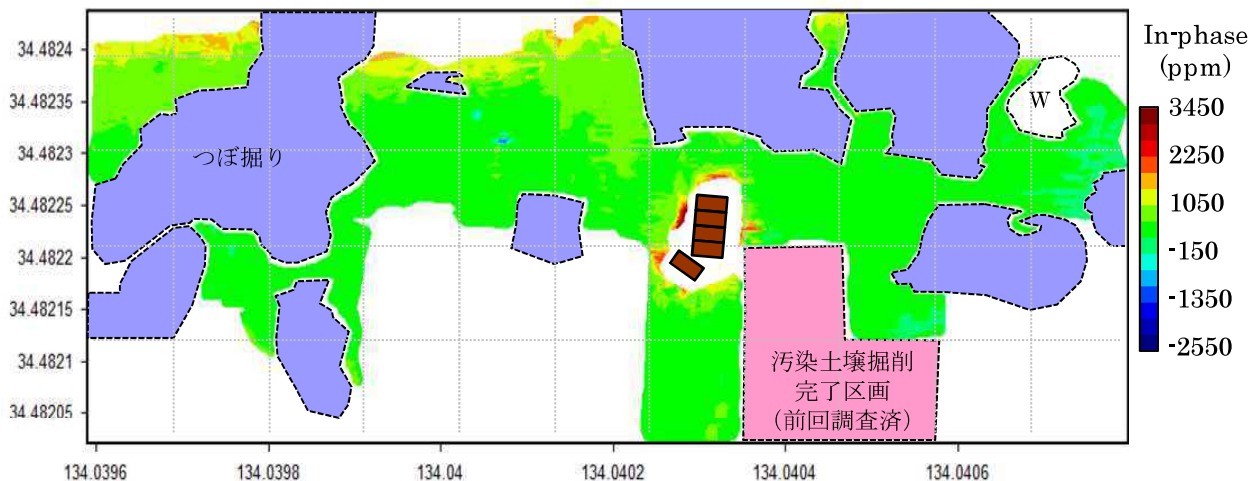
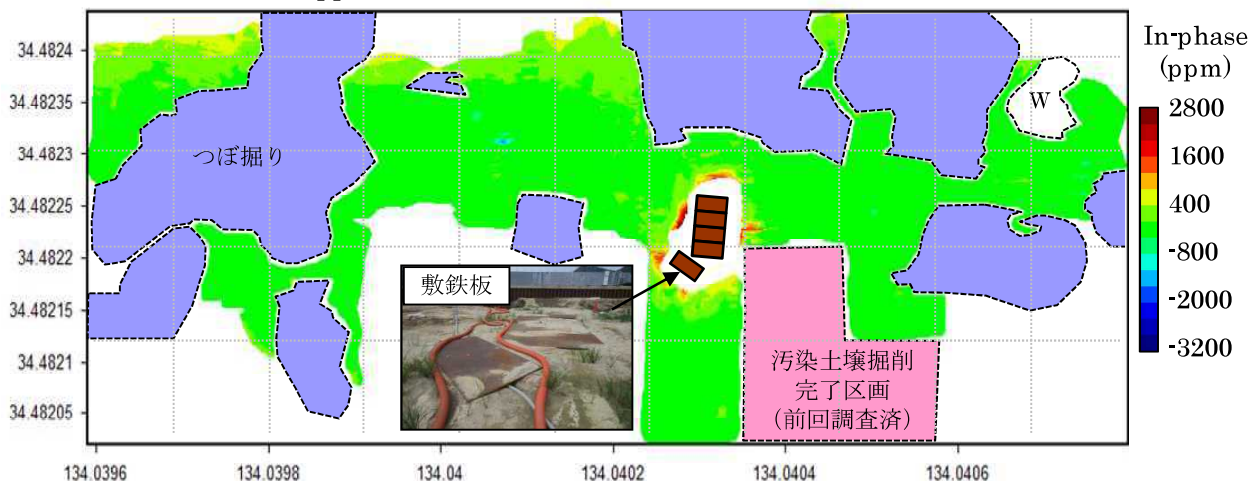
図3 範囲1の探査結果平面図

探査結果平面図を図3に示す。やや高い値を検出する範囲が見られるが、これは敷鉄板の影響である。それ以外の範囲では、全ての周波数において、中央値±3000ppm以上の反応が認められないことから、ドラム缶等の金属埋設物が存在しないと判断する。

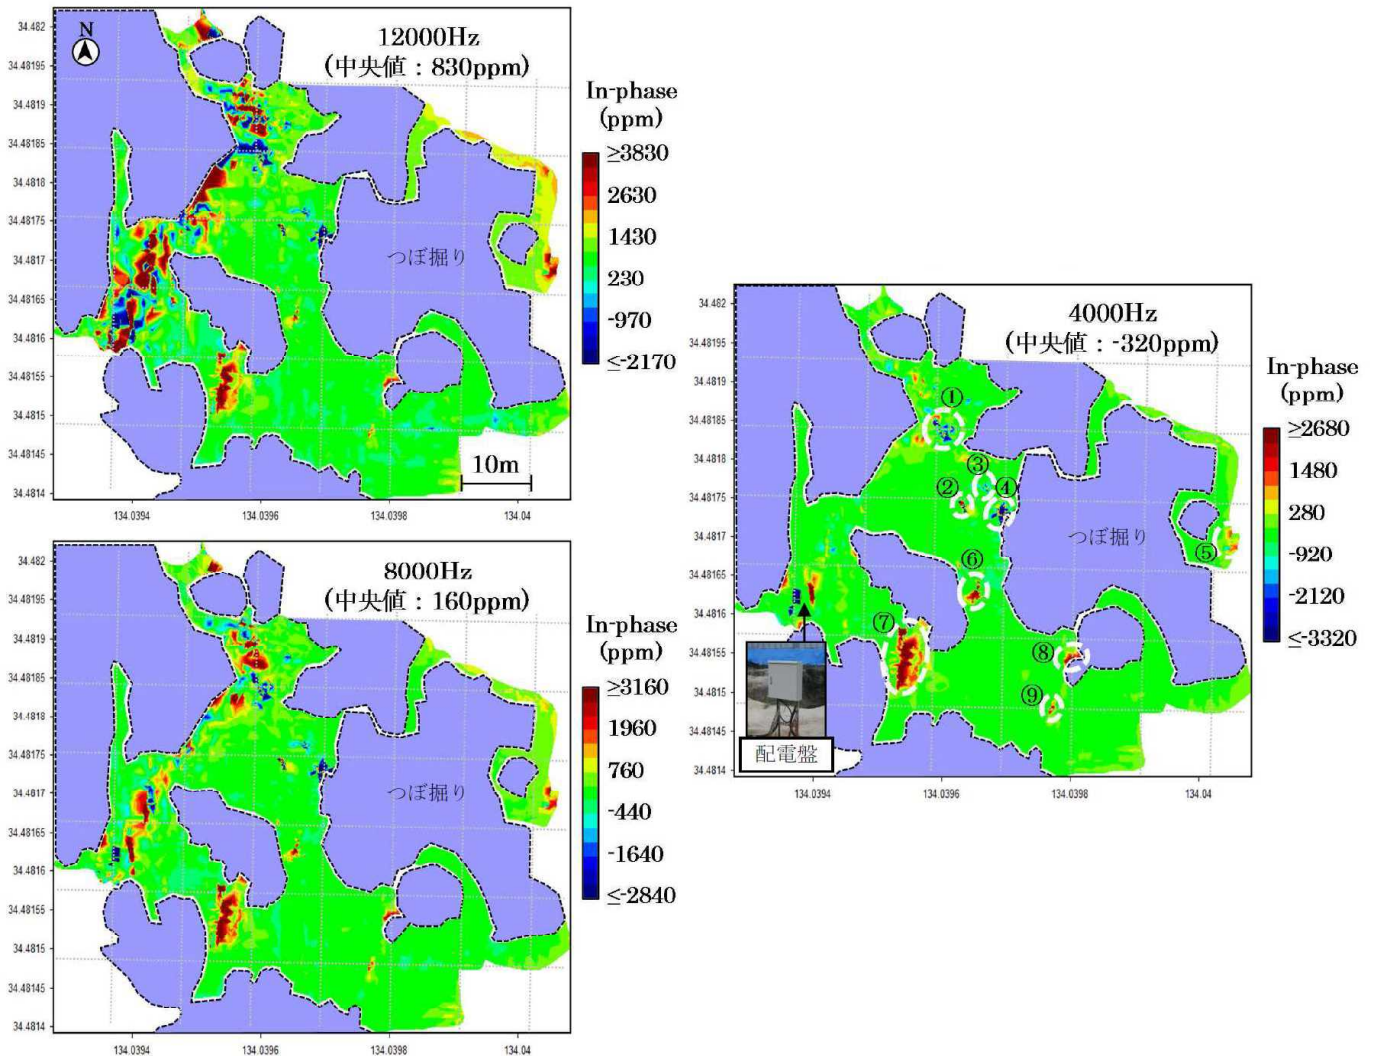
図 4 範囲 2 の探査結果平面図

探査結果平面図を図4に示す。中央値±3000ppm以上を検出する範囲が認められるが、この周囲には配電盤および配電盤から北北東に延びる配線があるため、この影響を受けているものと考えられる。

上記以外の範囲では、全ての周波数において、中央値から検出値が大きく変化する地点が 9 地点確認された（4000Hz の探査結果図の白囲み地点）。それぞれの地点の検出値を表 1 に示す。9 地点のうち、3 周波数に共通して、中央値±3000ppm 以上を検出した地点は、①②④⑦の 4 地点であった。この 4 地点については、ドラム缶等の金属埋設物が存在する可能性が高いと判断し、「電磁法探査による廃棄物等の底面掘削の完了確認マニュアル」に基づき、バックホウによる掘削確認を行う。

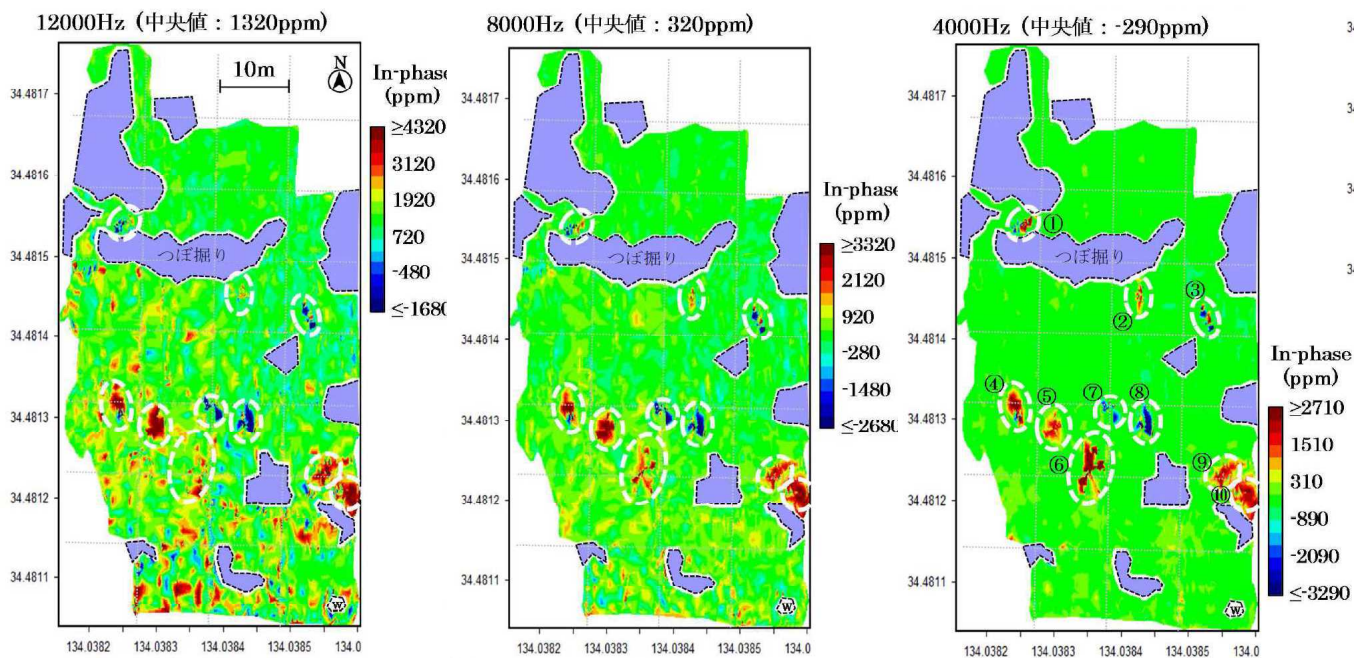
図5 範囲3の探査結果平面図

探査結果平面図を図5に示す。全ての周波数において、中央値から検出値が大きく変化する地点が10地点確認された(4000Hzの探査結果図の白囲み地点)。それぞれの地点の検出値を表2に示す。10地点のうち、3周波数に共通して、中央値±3000ppm以上を検出した地点は、①③④⑥⑦⑧⑩の7地点であった。この7地点については、ドラム缶等の金属埋設物が存在する可能性が高いと判断し、「電磁法探査による廃棄物等の底面掘削の完了確認マニュアル」に基づき、バックホウによる掘削確認を行う。

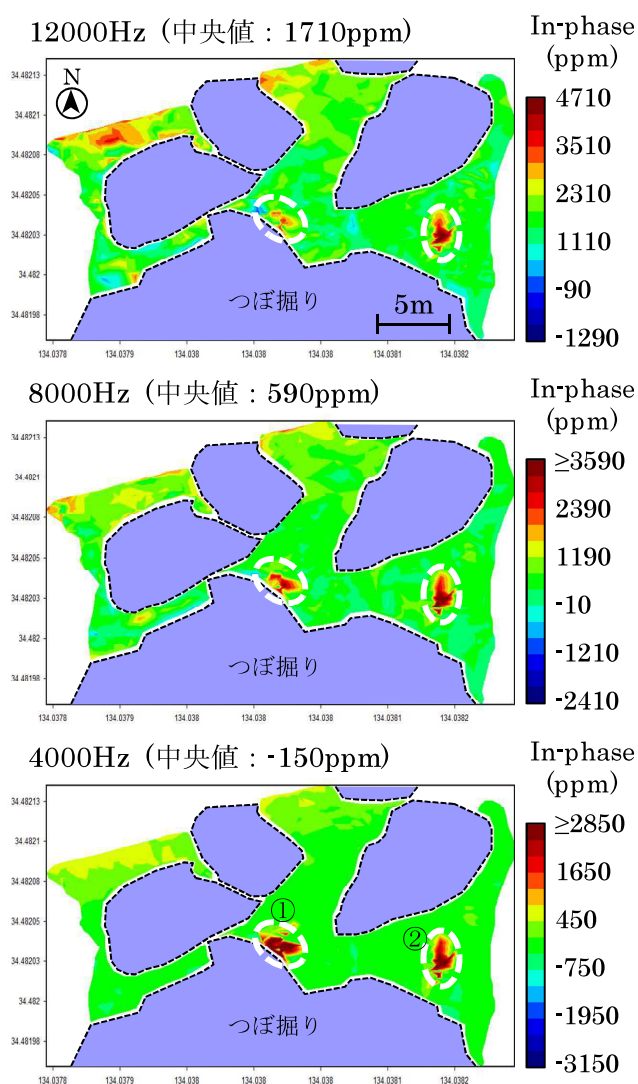
図6 範囲4の探査結果平面図

探査結果平面図を図6に示す。全ての周波数において、中央値から検出値が大きく変化する地点が2地点確認された(4000Hzの探査結果図の白囲み地点)。それぞれの地点の検出値を表3に示す。地点②では、3周波数に共通して、中央値+3000ppm以上を検出していることから、ドラム缶等の金属埋設物が存在する可能性が高いと判断し、「電磁法探査による廃棄物等の底面掘削の完了確認マニュアル」に基づき、バックホウによる掘削確認を行う。

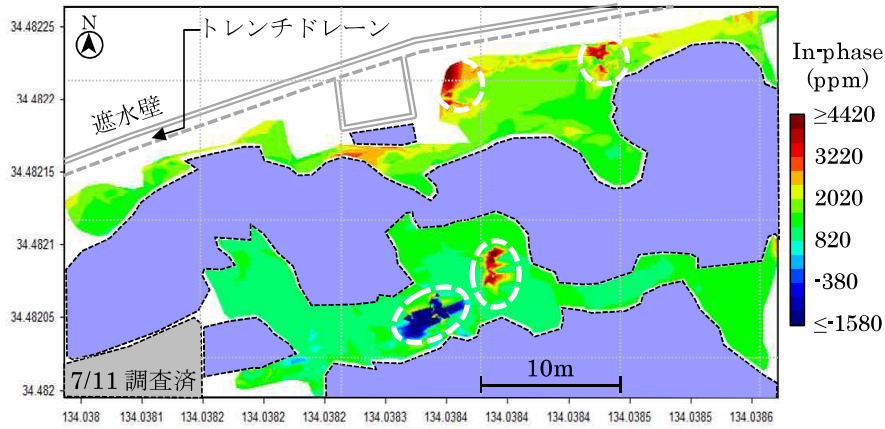
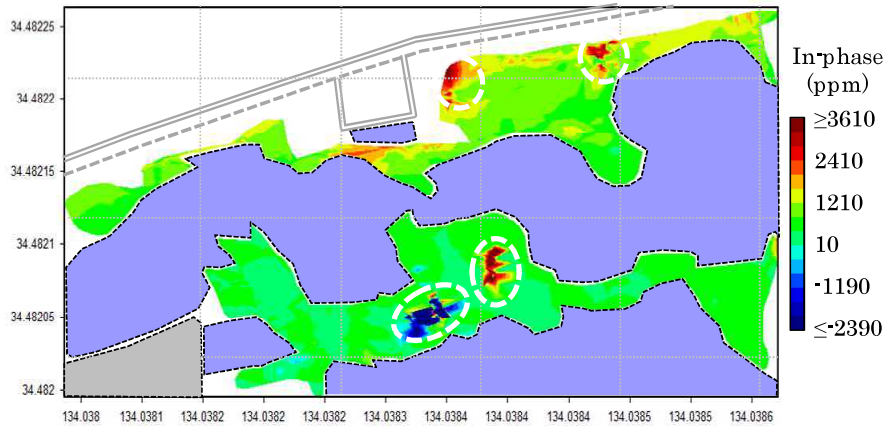
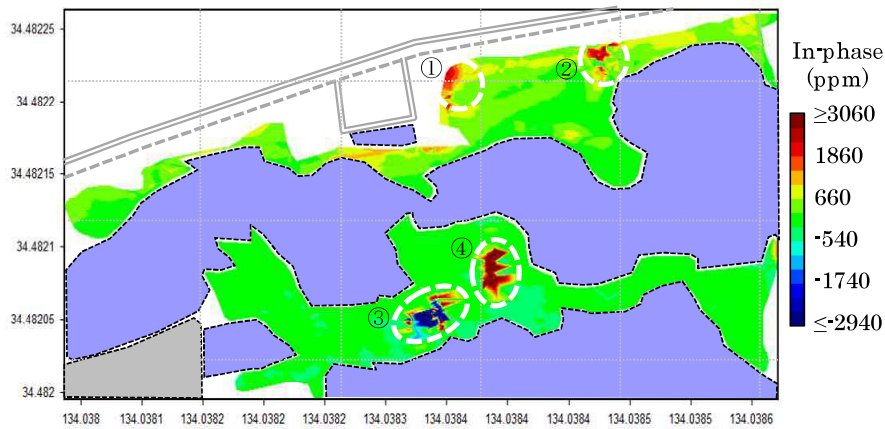
図7 範囲5の探索結果平面図

探査結果平面図を図7に示す。全ての周波数において、中央値から検出値が大きく変化する地点が4地点確認された(探査結果図の白囲み地点)。それぞれの地点の検出値を表4に示す。4地点のうち、3周波数に共通して、中央値±3000ppm以上を検出した地点は、③④の2地点であった。この2地点については、ドラム缶等の金属埋設物が存在する可能性が高いと判断し、「電磁法探査による廃棄物等の底面掘削の完了確認マニュアル」に基づき、バックホウによる掘削確認を行う。

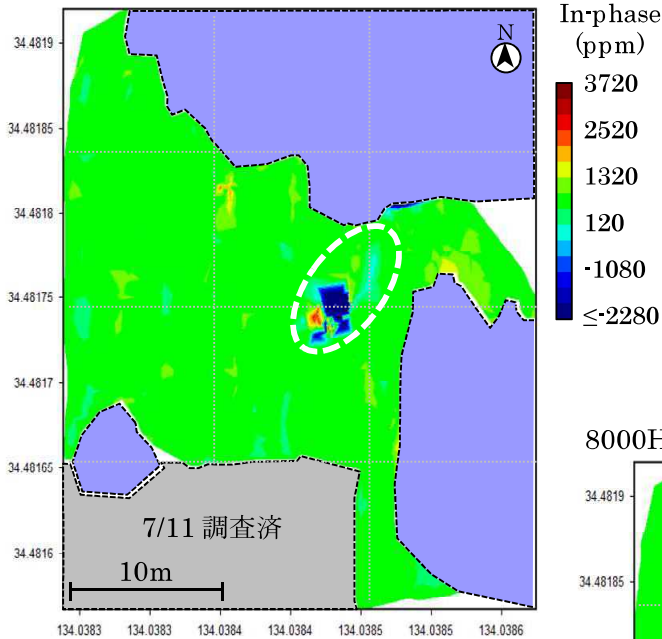
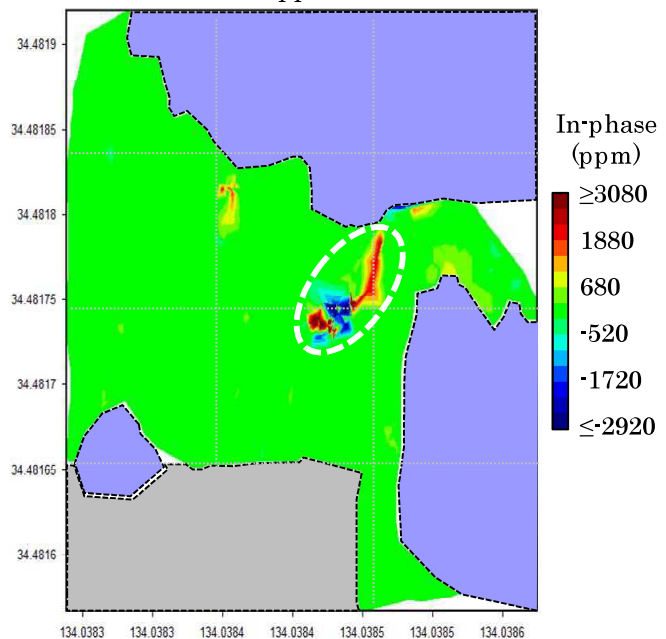
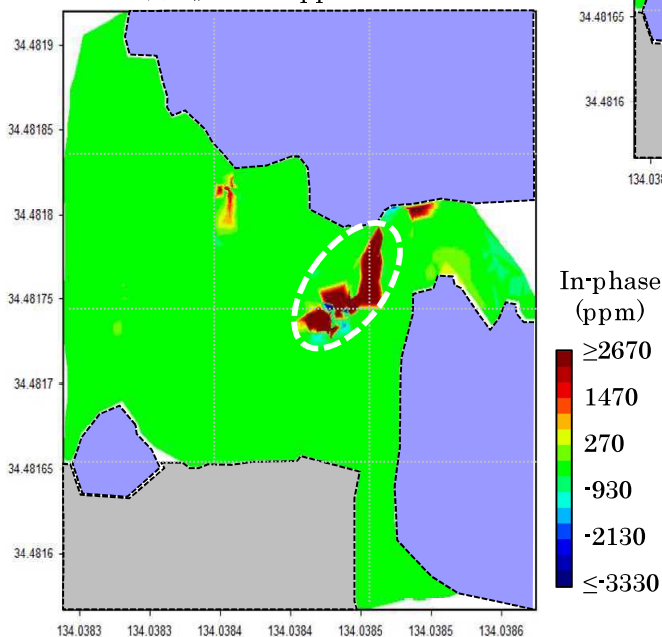
図8 範囲6の探査結果平面図

探査結果平面図を図8に示す。全ての周波数において、中央値±3000ppm以上を示す地点が検出された（探査結果図の白囲み地点）。この地点については、ドラム缶等の金属埋設物が存在する可能性が高いと判断し、「電磁法探査による廃棄物等の底面掘削の完了確認マニュアル」に基づき、バックホウによる掘削確認を行う。

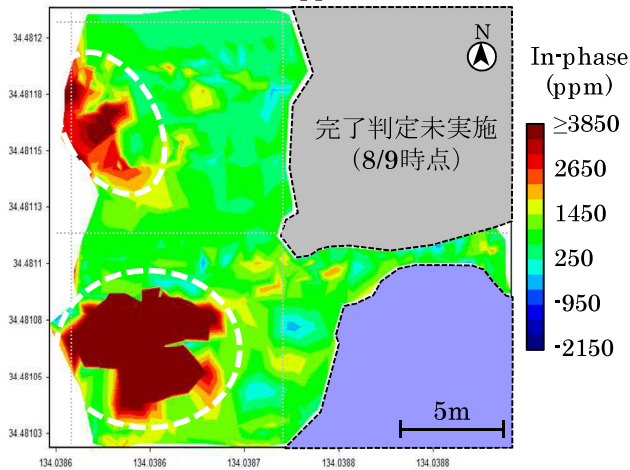
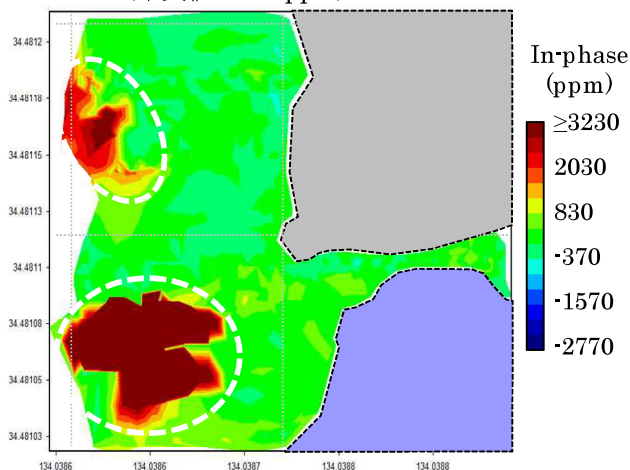
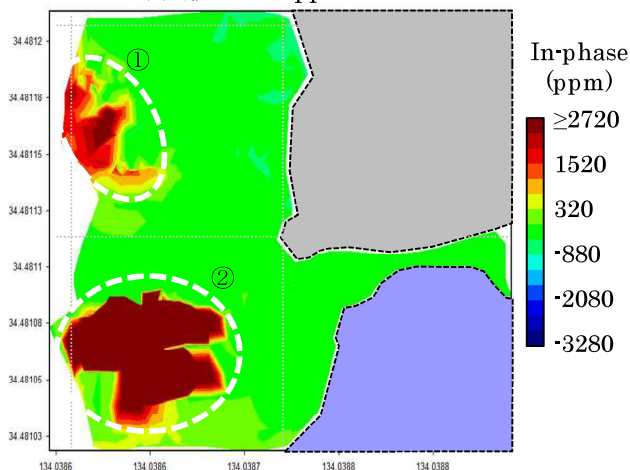
探查結果平面図を図9に示す。全ての周波数において、中央値+3000ppm以上を示す地点が2地点検出された（探查結果図の白囲み地点）。2地点のそれぞれの検出値を表5に示す。特に、地点②については、4万ppmと著しく高い値が検出されている。この2地点については、ドラム缶等の金属埋設物が存在する可能性が高いと判断し、「電磁法探查による廃棄物等の底面掘削の完了確認マニュアル」に基づき、バックホウによる掘削確認を行う。

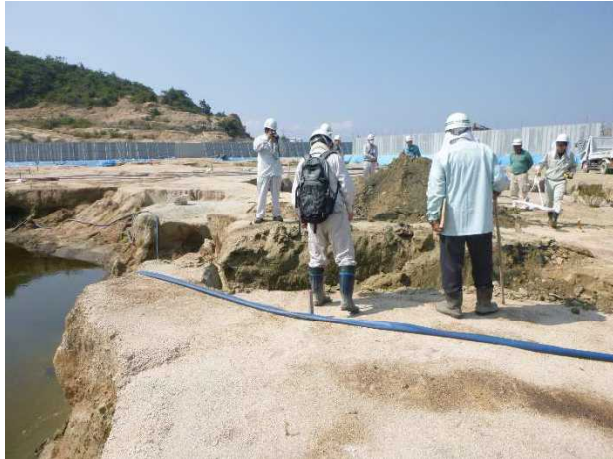
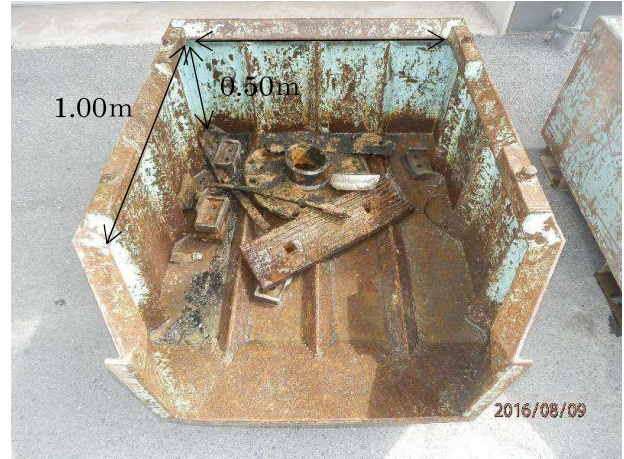
写真 19 BH 掘削確認の様子 (①)

写真 20 撤去された埋設金属物 (洗浄後)

電磁法探査にて、金属埋設物が存在する可能性がある判断された区画**2**の4箇所について、8月9日（火）に山中技術アドバイザー立会のもと、バックホウによる掘削確認を行い、探査結果のとおり金属埋設物が出現し、撤去を行った。

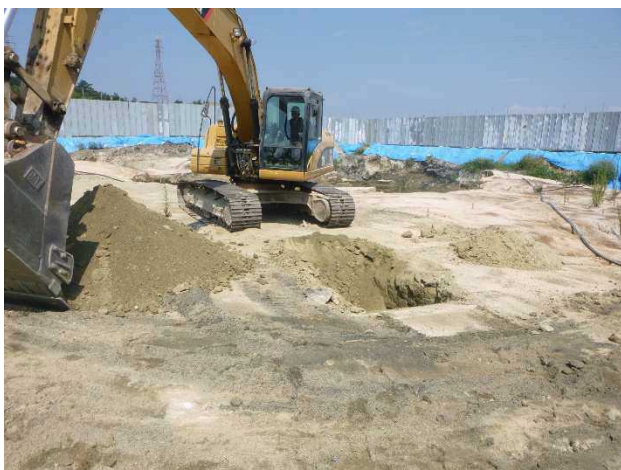
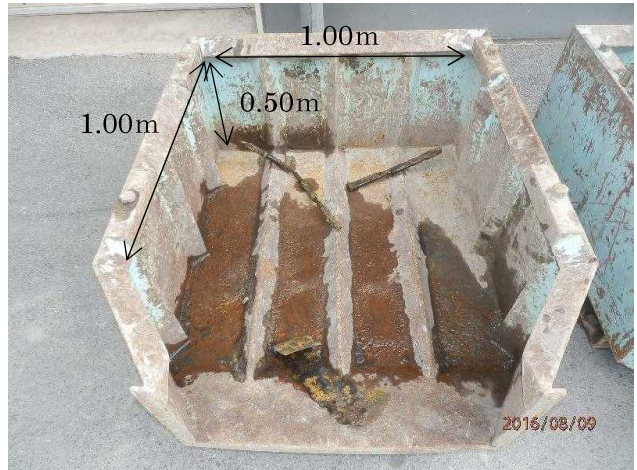
写真 21 BH 掘削確認の様子 (②)

写真 22 撤去された埋設金属物 (洗浄後)

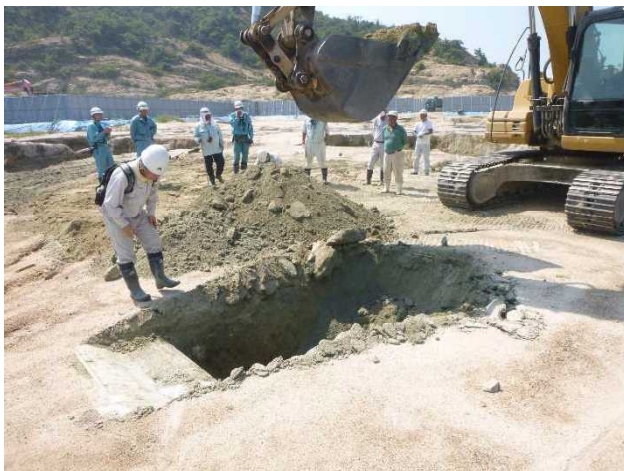
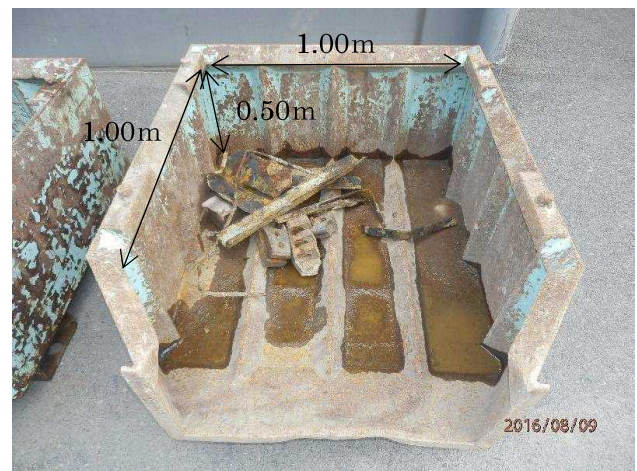
写真 23 BH 掘削確認の様子 (③)

写真 24 撤去された埋設金属物 (洗浄後)

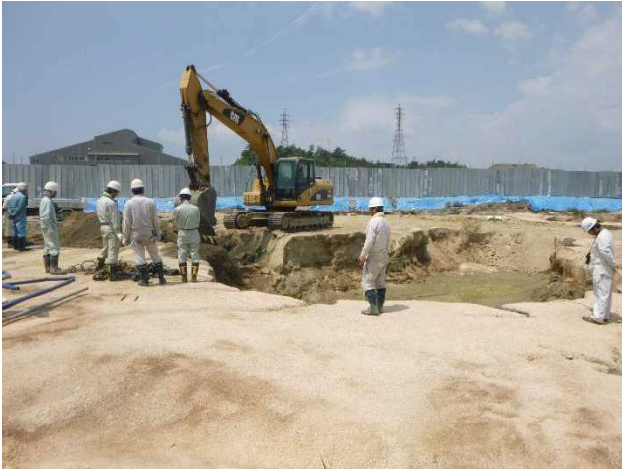
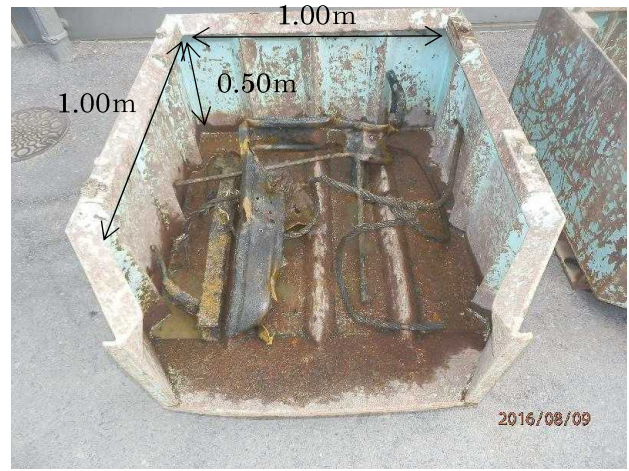
写真 25 BH 掘削確認の様子 (④)

写真 26 撤去された埋設金属物 (洗浄後)

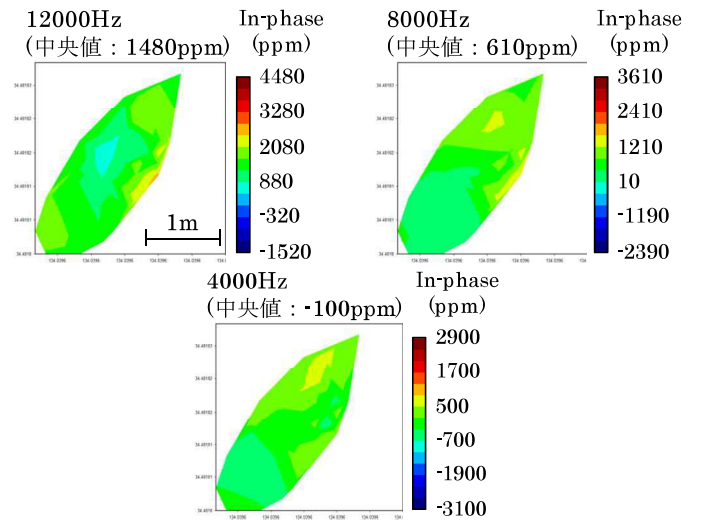
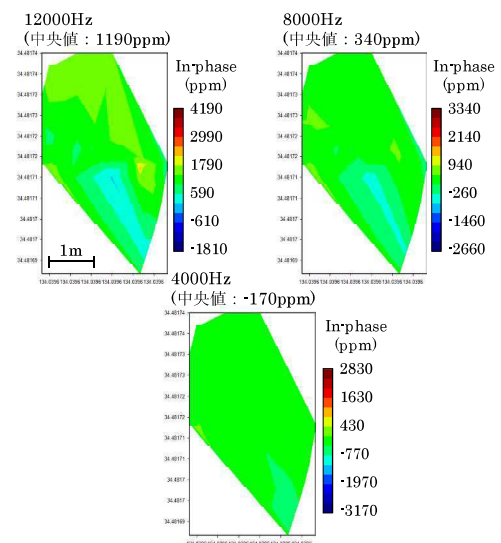
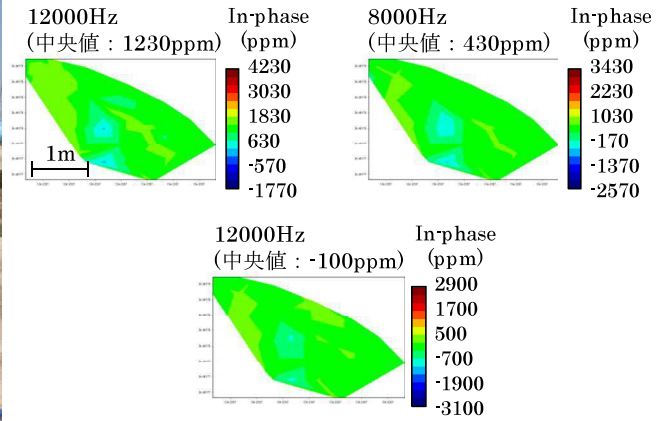
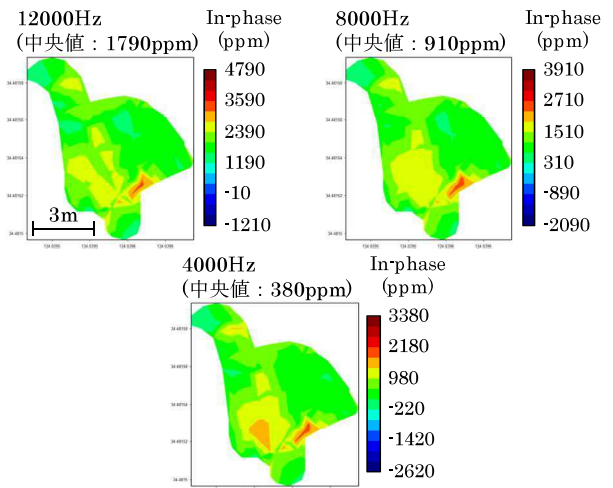
また、再度電磁法探査を行い、ドラム缶等の金属埋設物が無いことが確認された。
