第9回豊島処分地排水・地下水等対策検討会次第

日時 平成24年12月1日(土) 13時～

直下土壌完了判定調査状況について（第4報）

H測線東側地下水調査結果（中間報告）について

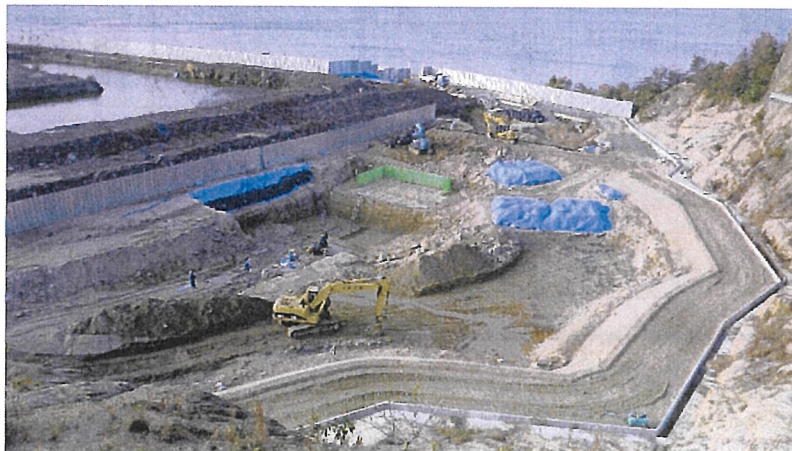
写真 H測線東側掘削状況（H24.11.19）

現在調査を行っている2区画については、HI23-8が13層目、HI23-9が14層目となっており、これまでに汚染土壌として掘削・除去した土壌量は約4,600袋（11月30日現在）である。また、最も多層で掘削後調査を行っているHI23-9（14層目調査中）の標高は、約TP-2.6mとなっている。

当初想定していたよりも深い位置まで汚染土壌が確認されており、掘削作業を安全に行うためには、西側の完了判定未実施区画土壌を更に掘削して、安定した勾配を確保する必要があるが、廃棄物残存区域が接近しているため、作業安全上の問題から、勾配を確保した場合でも掘削を進めることができる深さは限られてきている。また、汚染土壌の掘削除去後に設置する貯留トレンチ設置工事が遅れ、中間処理施設で焼却・溶融処理する廃棄物等の確保に支障をきたすことが予測されることから、残った調査区画については、ボーリングによる試料採取を行い、完了判定調査を実施することにより、汚染状況を確認することとしたい。

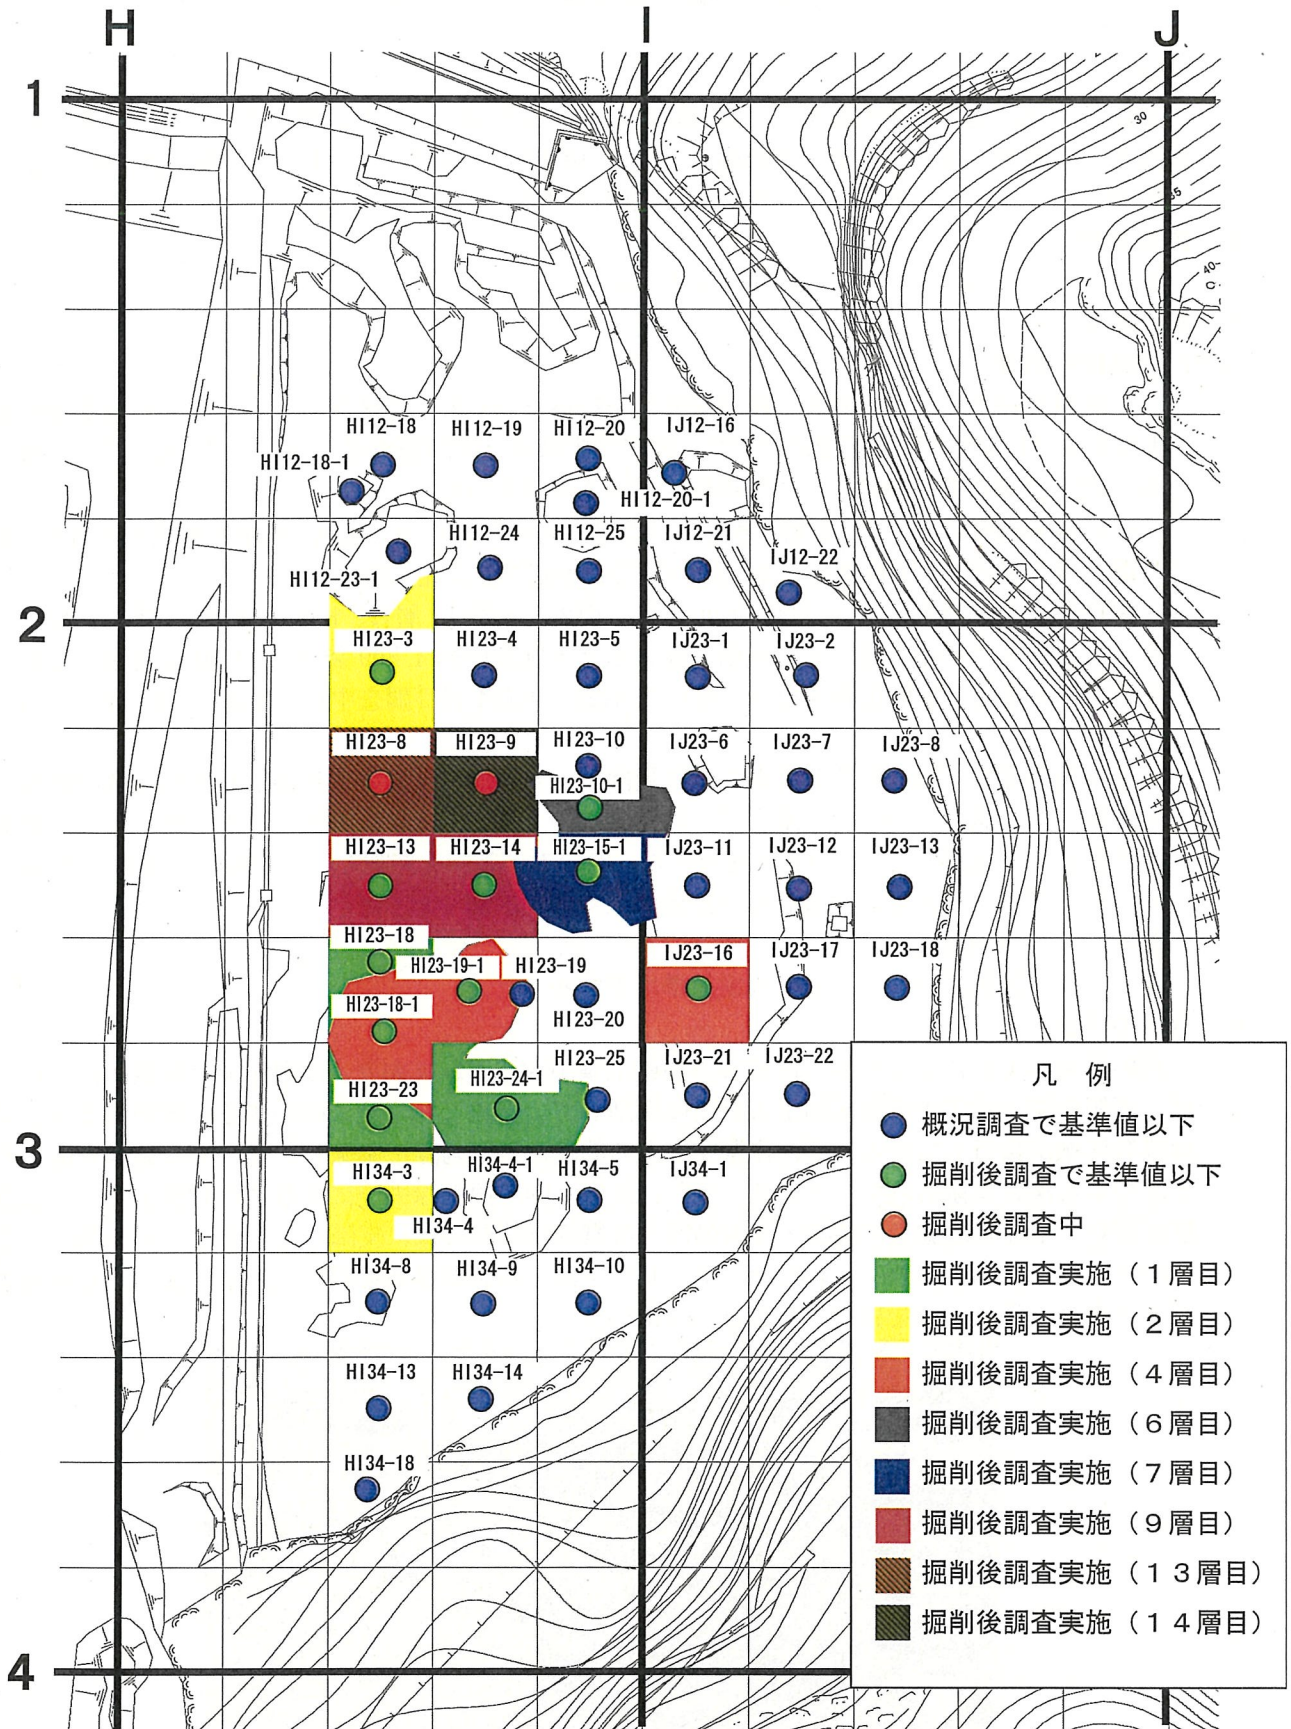
図 完了判定調査区画及び調査結果

H測線東側で完了判定調査（概況調査）を行った53の単位区画のうち、完了判定基準を超過していた14箇所の単位区画において、完了判定調査（掘削後調査）を行い、そのうち、1層目調査で完了判定基準を満足している単位区画が3区画あった。

その後の調査において、2層目調査で2区画、4層目調査で3区画、6層目調査で1区画、7層目調査で1区画、9層目調査で2区画が完了判定基準を満足した。

掘削後調査の結果、鉛及び砒素の含有量は、全ての地点において基準より大幅に低い濃度であったが、溶出量については、最大で、鉛が基準の12倍、砒素が基準の3.4倍で、鉛又は砒素が溶出量基準を超過していた11区画のうち、鉛のみが基準を超過していた単位区画は5区画であり、鉛及び砒素が基準を超過していた単位区画は6区画であった。

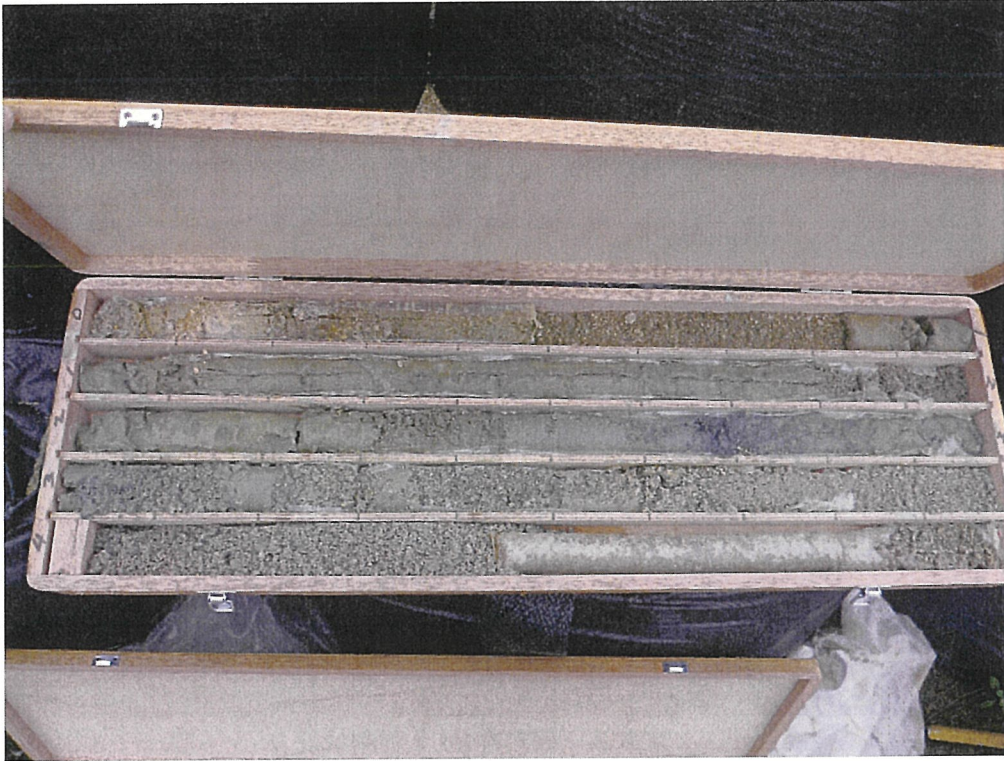
写真5 観測井 No. 1 ボーリングコア (深度 0.0~5.0m)

- 1) 掘削開始標高 TP+4.3m
- 2) 井戸底標高 TP-2.4m（深度 6.70m）
- 3) ストレーナ区間 TP+0.6～-2.4m
- 4) 現場透水試験結果 透水係数 $k = 3.27 \times 10^{-6} \text{m/s}$ （試験区間：TP+0.30～TP-0.20m）
- 5) 土質状況 表層（TP+4.30m）～TP+3.45m 礫粘土混じり砂
TP+3.45～TP+1.20m 粘土と礫粘土混じり砂が交互に層を形成
TP+1.20～TP-2.20m 強風化花崗岩
TP-2.20～TP-2.40m 風化花崗岩
TP-2.40m～ 新鮮花崗岩

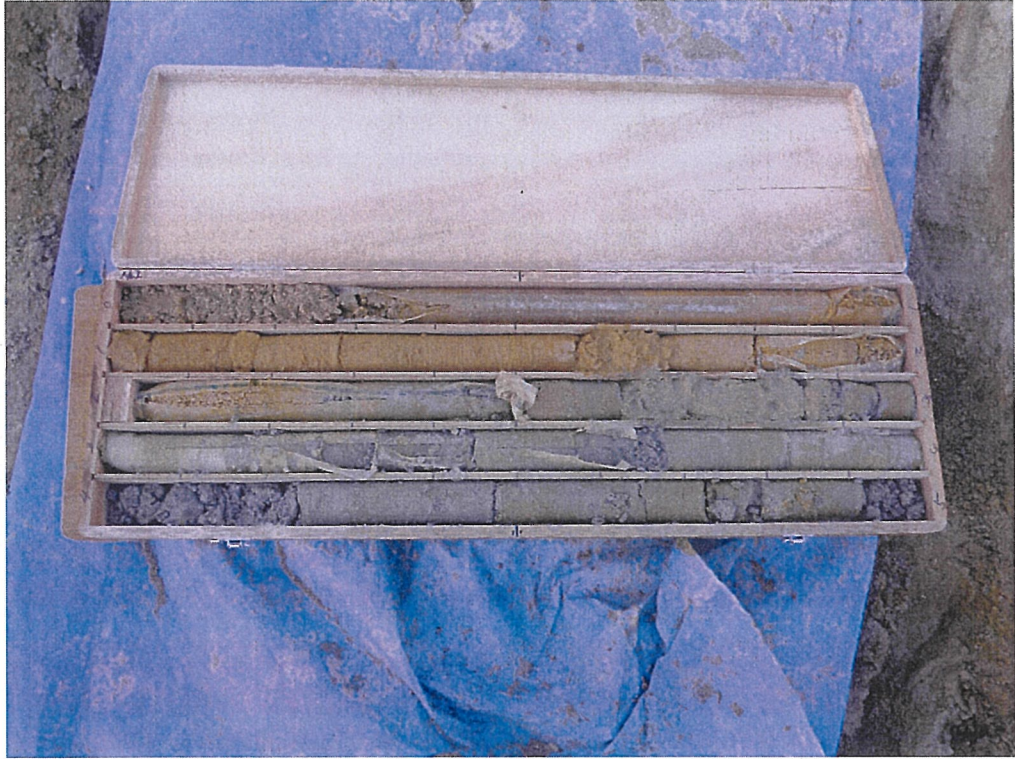
写真7 観測井 No. 2 ボーリングコア (深度 0.0~5.0m)

- 1) 掘削開始標高 TP+0.3m
- 2) 井戸底標高 TP-8.3m（深度 8.6m）
- 3) ストレーナ区間 TP-4.3～-8.3m
- 4) 現場透水試験結果 透水係数 $k = 1.13 \times 10^{-7} \text{m/s}$ （試験区間：TP-2.70～TP-3.70m）
 $k = 2.36 \times 10^{-7} \text{m/s}$ （試験区間：TP-6.70～TP-7.20m）
- 5) 土質状況 表層（TP+0.3m）～TP-1.90m 細礫粘土混じり砂
TP-1.90～TP-6.20m 細礫混じり粘土砂
TP-6.20～TP-7.60m 礫粘土混じり砂
TP-7.60～TP-8.00m 強風化花崗岩
TP-8.00～TP-8.25m 風化花崗岩
TP-8.25m～ 新鮮花崗岩

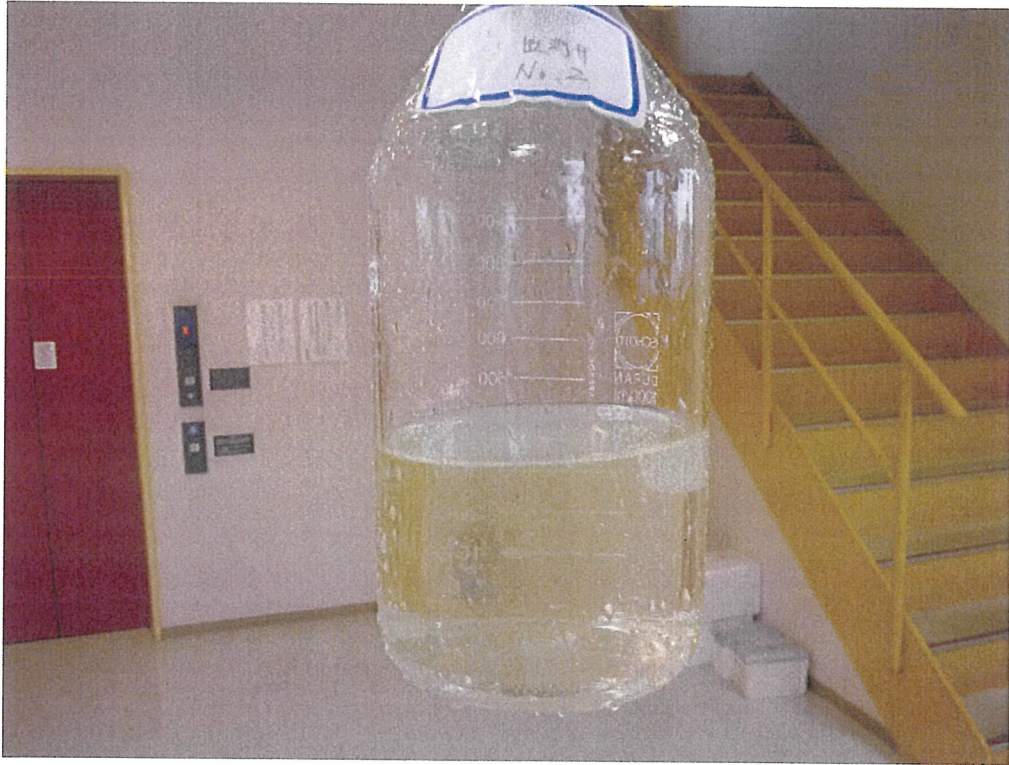
写真 1 1 観測井 No. 2 地下水 (H24. 11. 26 採水)

- (1) 調査日 平成24年11月26日
- (2) 調査地点 観測井 No. 2、No. 3
- (3) 分析機関 環境保健研究センター
- (4) 調査結果 観測井 No. 2 及び No. 3 で採水した地下水中の鉛及び砒素は、地下水環境基準値未満であった。
