地下水汚染領域の把握のための調査方法

台風による処分地の状況

混合面、仮置きヤード等下の土壌の確認調査結果

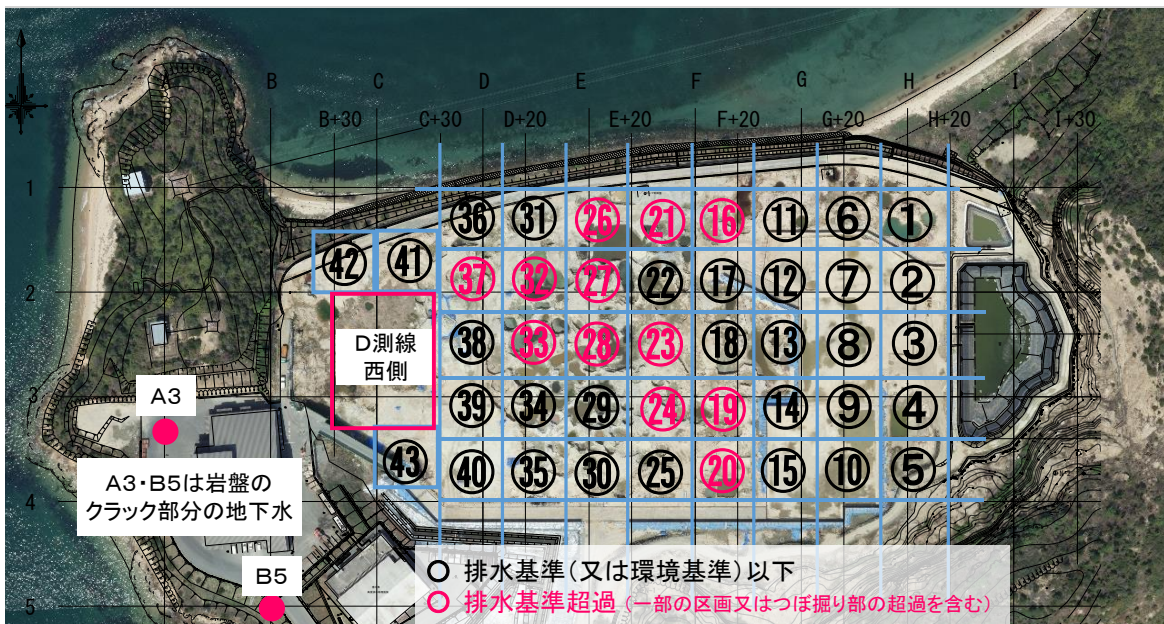
図1 汚染分布状況

これまでの調査から、浅い層の汚染地下水の分布は図1のとおりとなっており、各地点における状況は次のとおりである。

D測線西側のエリアについては、公害等調整委員会（以下、「公調委」という。）が調査時の井戸（C3北及びC3南）で高濃度の汚染が確認されたことから、先例的に調査・対策を実施しており、現在は深い層の汚染地下水の広がり懸念され、分布を調査中であるが、水よりも重い塩素系有機化合物を中心として、新鮮花崗岩沿いに風化花崗岩層を広がっているような状況が見受けられている。

D測線西側以外のエリアについては、浅い層の調査のみ実施しており、深い層についてはまだ調査を実施していない。汚染拡散防止のためにも浅い層の浄化後に調査をすることが必要である。

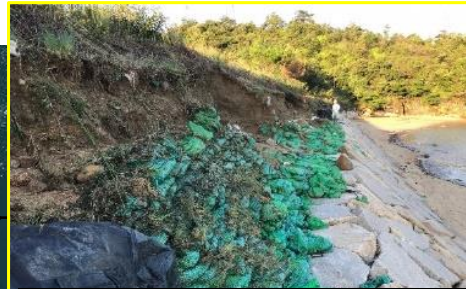
北海岸: 土堤が約40m崩壊
→10月19日までに復旧済み

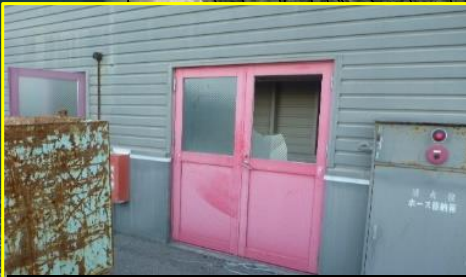
中間保管・梱包施設: 扉破損
→解体施設のため対応しない

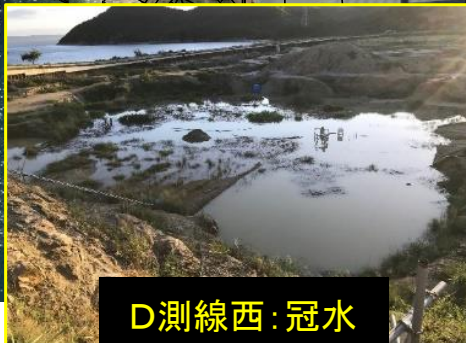
D測線西: 冠水

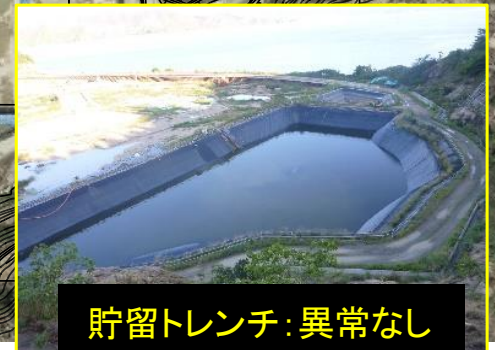
貯留トレンチ: 異常なし

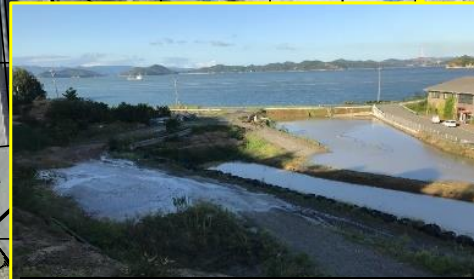
沈砂池1と承水路: 異常なし

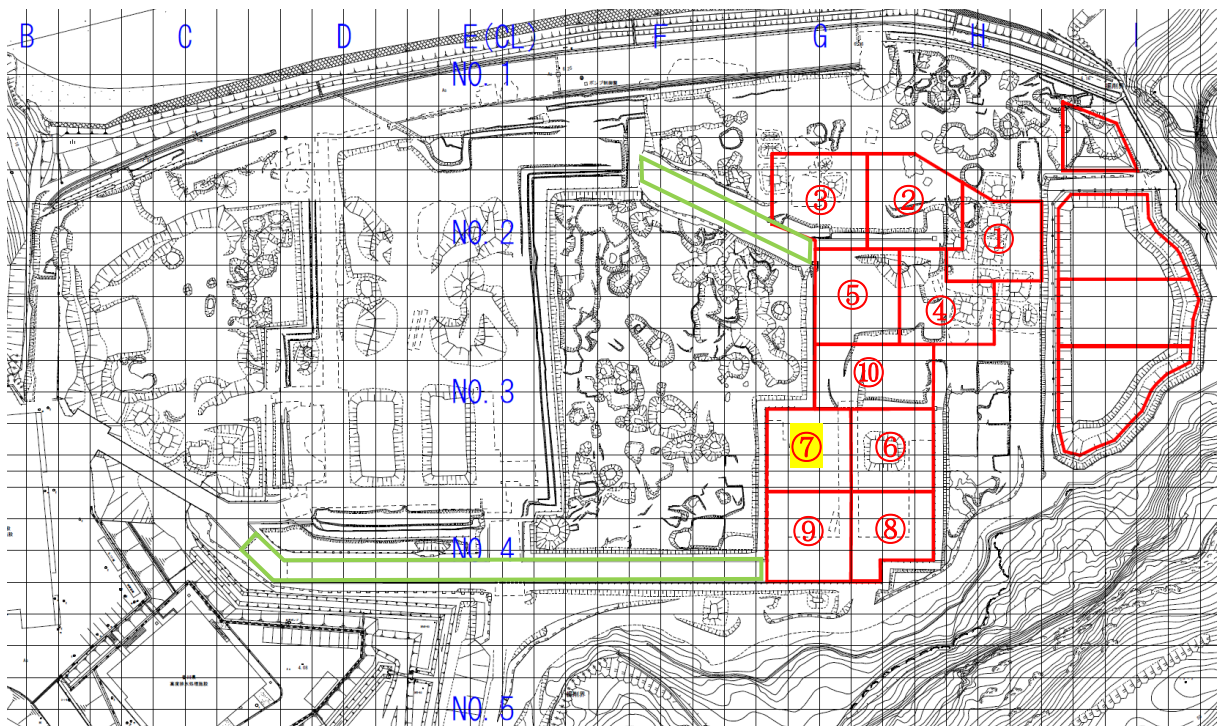
図2 平面図（30mメッシュ区画割り、緑：100㎡毎の掘削後調査）

混合面下⑦については、土壌含有量が周辺に比べて高く、土壌溶出量が完了判定基準を超過していたことから、これまでの汚染土壌と同様に、三菱マテリアル九州工場にて処理を行う。

なお、土量については、685m²（⑦の面積）×0.50m（1層分）×1.79t/m³（汚染土壌の累計密度）≒613tを予定している。
