遮水機能の解除工事における鋼矢板引抜きに関する中間報告

1 概要

そのうち、遮水壁鋼矢板の引抜きについては、令和 4 年 2 月から 3 月にかけての約 1 カ月間にわたり実施しており、引抜き時には実績引抜力を測定・記録したうえ、以降の引抜力を推定しながら、鋼矢板に必要以上の引抜力が生じないように施工した。ここでは、鋼矢板引抜き時の確認状況と測定記録から考察を行い、中間報告としてとりまとめた結果について報告する。

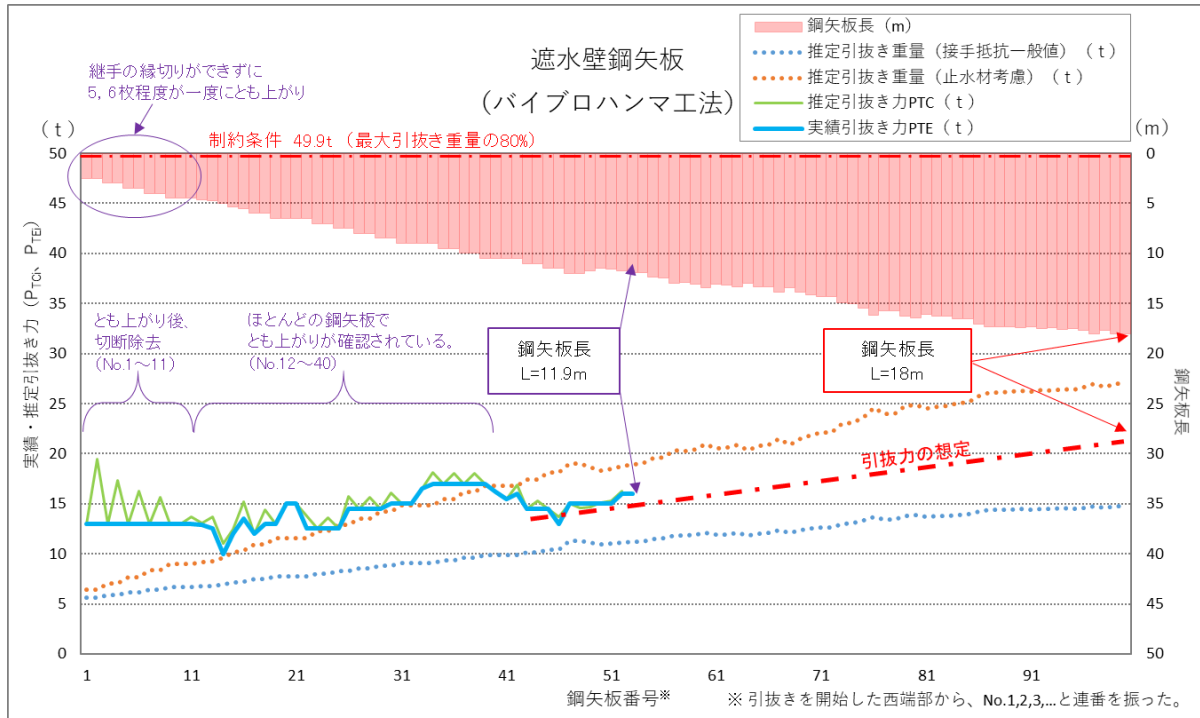
図2 遮水壁袖部の引抜き初期における実績引抜力と推定引抜力の関係

遮水壁鋼矢板西側端部の鋼矢板が短い区間（No. 1～11、約 5m 区間）では、接手抵抗に比べて周辺摩擦力が小さく、継手の縁切りができずに 5, 6 枚程度が一度にとも上がりしたため、鋼矢板を切断除去しながら引き抜きを行った。また、その後の No. 12～40 付近（約 11m 区間）についても、ほとんどの鋼矢板で複数枚のとも上がりが確認されたことから、引抜力の測定及び推定が上手くできず、松島先生と協議しながら、鋼矢板のチャック部が破断しない力で、引抜きと押し込みを繰り返しながら、引抜き作業を行った。その結果、それらの区間については実績引抜力が大きく測定された（図2：左端、紫線引き出し部）。

測定した実績引抜力は、接手抵抗をパイプロハンマ設計施工便覧（パイプロハンマ工法技術研究会）で示された算出方法に基づく値（以下、「一般値」という。）（図2：水色点線）から、止水材を考慮した値（図2：橙色点線）の中間程度が計測され、概ね想定どおりの結果となった。

この結果から推測すると、遮水壁の最大長である L=18m 区間でもパイプロハンマによる引

抜きが可能であると確認できたため、引き続き引抜力を推定しながら、作業を続けた。
 遮水壁袖部の引抜き初期における実績引抜力と推定引抜力の関係を図2に示す。

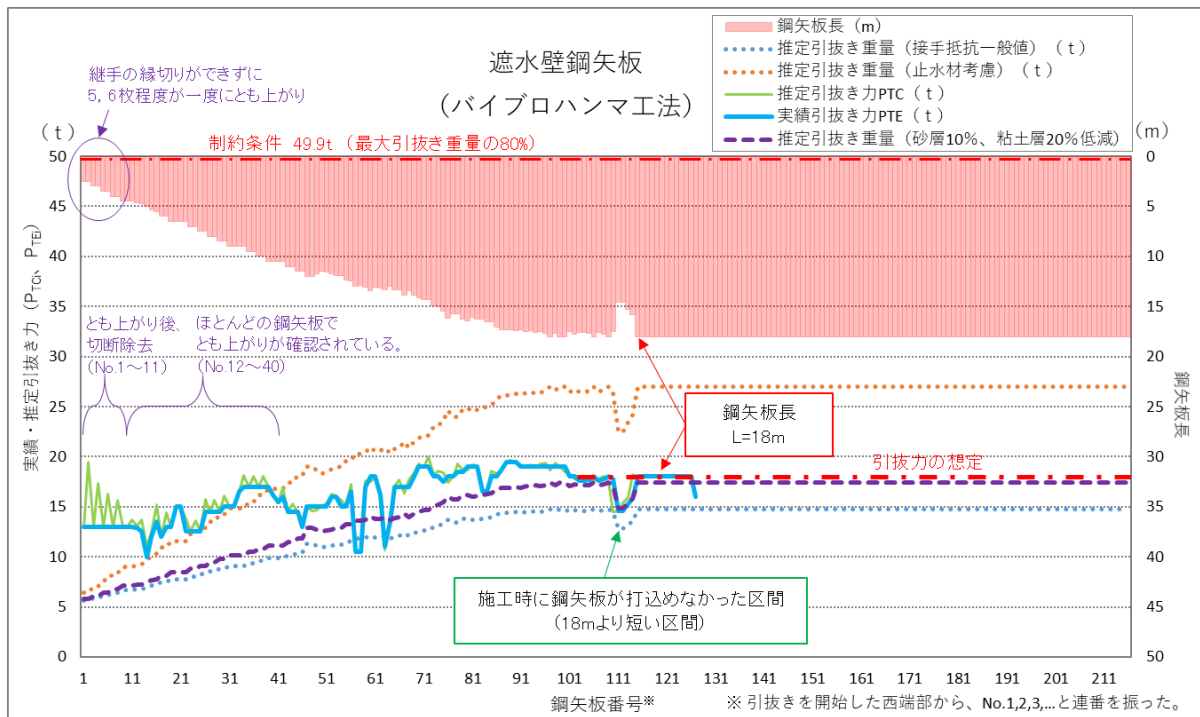
図3 遮水壁の最大長 (18m) 区間での引抜き初期における実績引抜力と推定引抜力の関係

遮水壁の最大長 (18m) となる No. 97 以降の区間について、実績引抜力を確認した結果、引抜き初期の推定より小さい値となり、一般値におけるバイプロハンマによる低減効果を約 1/2 倍 (砂層 10% 及び粘土層 20% に低減: 図3: 紫色点線) にした場合とよく似た値を示した。この結果から、以降もバイプロハンマによる引抜きが可能と推定できた。

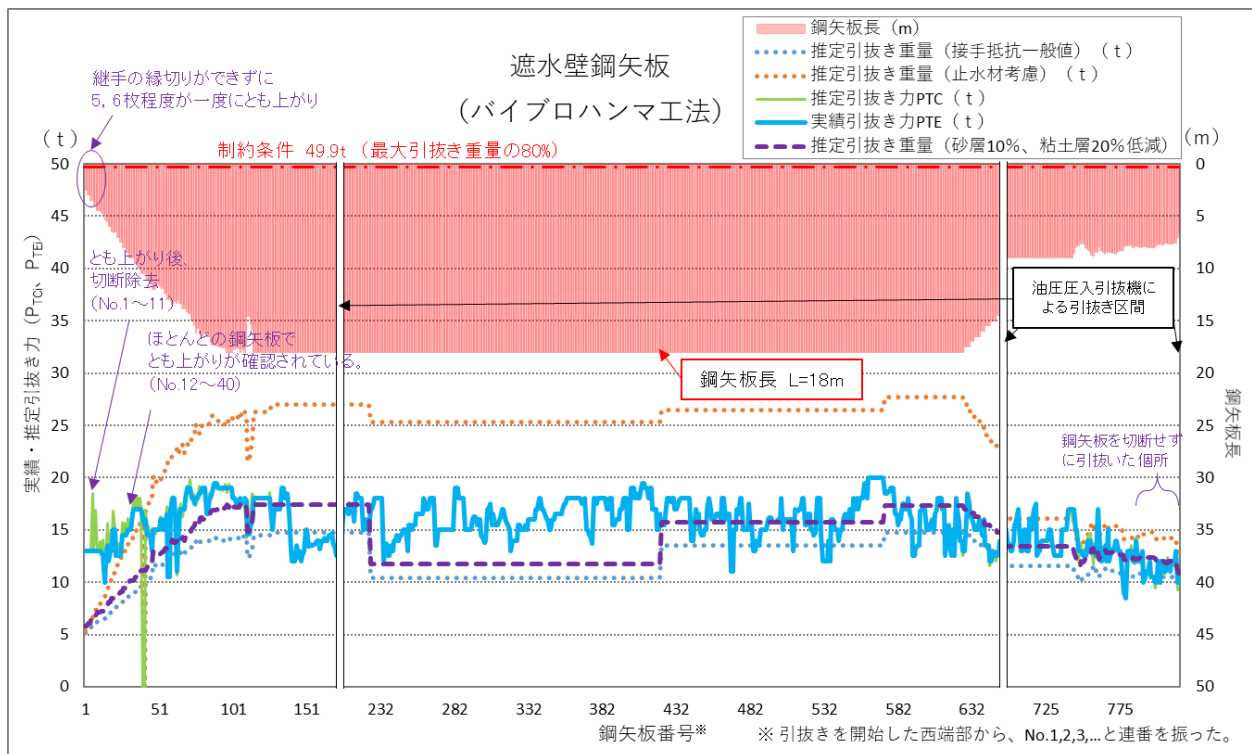
図4 バイブロハンマによる引抜き時の実績引抜き力と推定引抜き力の関係 (遮水壁鋼矢板)

- ・遮水壁鋼矢板におけるバイブロハンマによる低減後の周辺摩擦力は、一般値（砂層5%、粘性土13%程度に低減）よりわずかに大きく、実績としては、砂層を10%、粘土層を20%に低減した場合に近い値となった。（図4）
- ・ほとんどの鋼矢板でとも上がりが確認された。これは、継ぎ手の抵抗力（止水材の効果や砂噛みなど）が大きかったことや、バイブロハンマの振動により隣の鋼矢板の周辺摩擦力も低減されたため、引抜き時に接手部分が離れず、発生したものと推察される。
- ・接手部分が離れず、複数枚が一度に引き上がることにより、クレーンや鋼矢板のチャック部に高負荷がかかることを避けるため、押し込みによる継手の縁切りやバイブロハンマによる振動を十分かけたうえで継ぎ手の抵抗力を下げるよう、現場で対策を行った。なお、接手の抵抗力の低下には、振幅を大きくするより、周波数を上げる方が効果的であった。また、引抜き時における止水材の状態を確認したところ、振動による摩擦により液状化又は気化しており、その結果、接手の抵抗力が低減されたものと推察される（写真5）。
- ・新設鋼矢板の実績引抜力は一般値より小さく、遮水壁鋼矢板に比べて容易に引抜けた。これは、経過年数が短いことに加え、土砂や岩盤層を掘削した後に立て込んだことから、鋼矢板周辺の土砂が砂礫質となり、周辺摩擦力が低かったものと推察される（図5）。

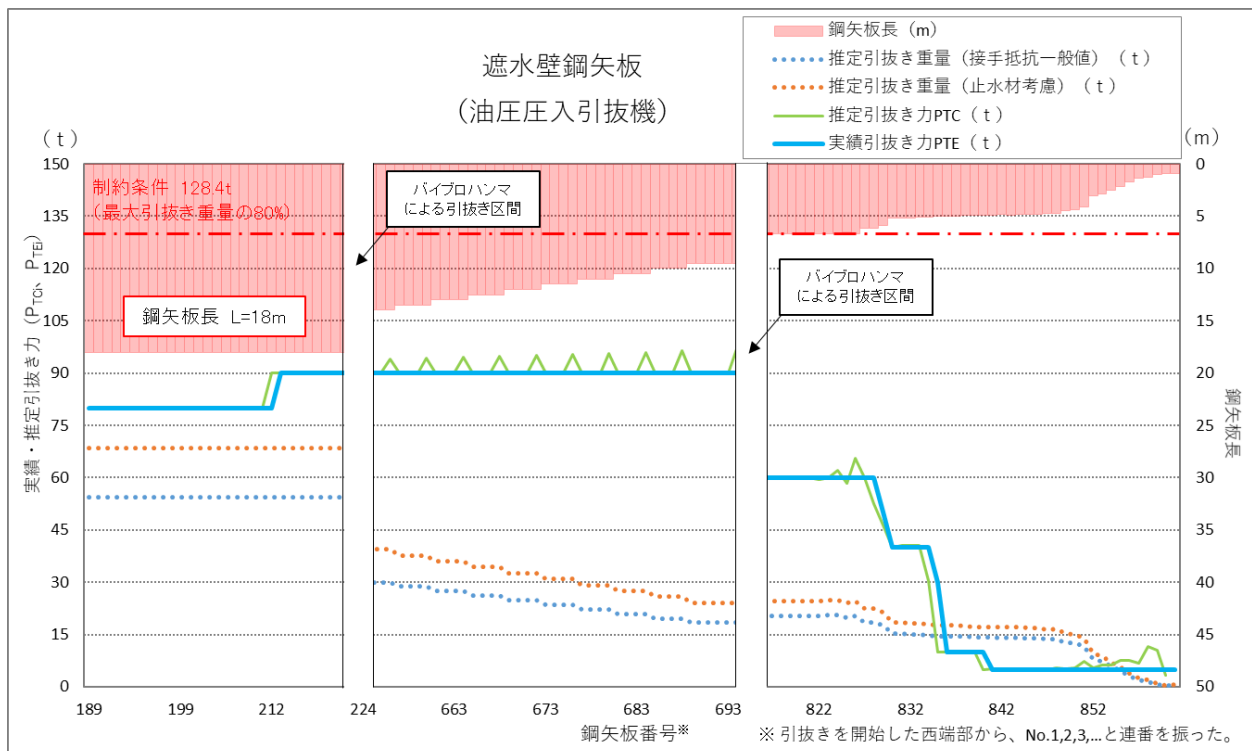
図6 油圧圧入引抜機による引抜き時の実績引抜き力と推定引抜き力の関係 (遮水壁鋼矢板)

- ・遮水壁鋼矢板では、大部分で一般値や止水材を考慮した計算値より大きな引抜力が必要となった。この結果から、油圧圧入引抜き機では、継ぎ手の抵抗力（止水材の効果や砂噛みなど）大きかったものと推察される（図6）。
 - ・鋼矢板側面に溶接された金具により、油圧圧入引抜き機内に鋼矢板を通せず、引抜きが困難となり、バイブロハンマによる引抜きを行う必要が生じた箇所があった。（写真6）
- 以上から、止水材を塗布した遮水壁鋼矢板の引抜きにおいては、バイブロハンマによる引抜きが適していたものといえる。
- ・新設鋼矢板では、実績引抜力は一般値より小さく、遮水壁鋼矢板に比べて容易に引抜けた。計算値と実績引抜力の関係もバイブロハンマと類似しており、違いは確認できなかった（図7）。

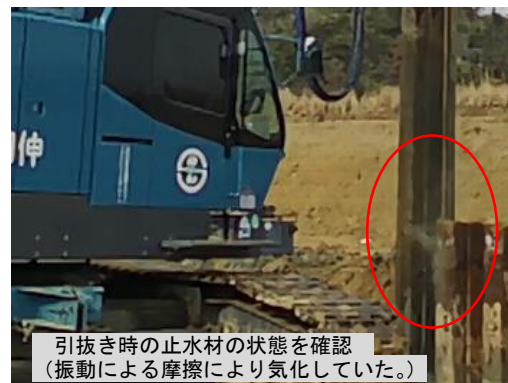
写真5 引抜き時の止水材の気化状況

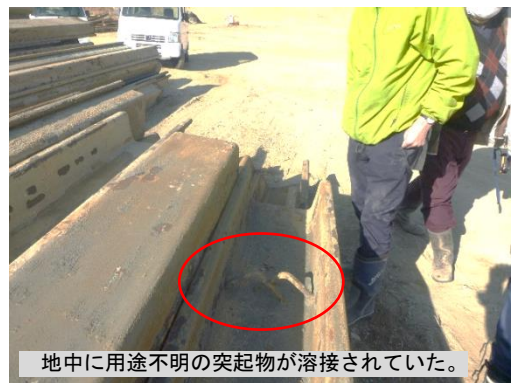
写真6 鋼矢板側面に溶接された金具

また、WGにおいて比較対象としたバイブロハンマ工法、油圧圧入引抜工法ともに鋼矢板を引き抜くことが可能であったが、鋼矢板の地中部に突起物が溶接されていたため油圧圧入引抜機による引抜きが困難であったことや、引抜力の余裕しろから、WGで選定したバイブロハンマ工法の方が本件処分地の引抜きに適していたことが確認できた。

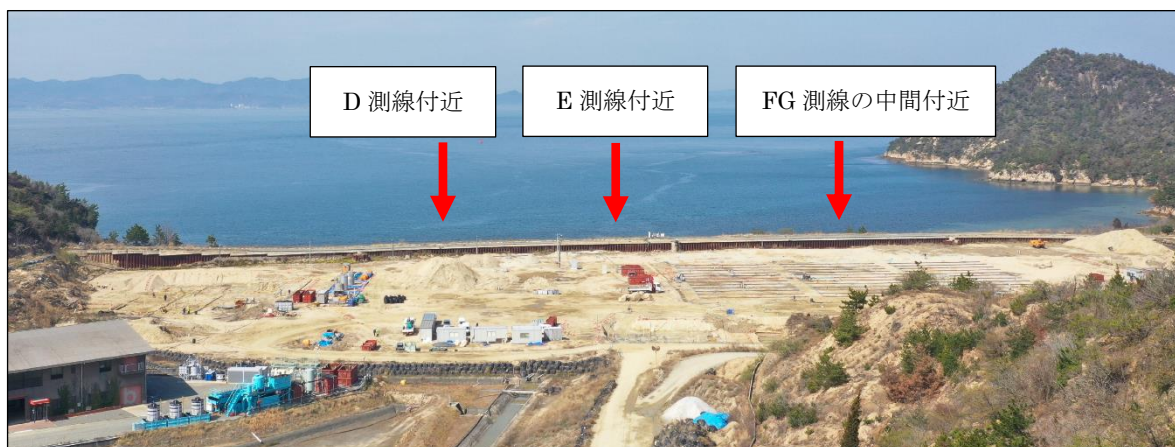
図2 測定箇所図

追加調査の結果、調査地点では、表面に錆は見られるものの、スポット的な著しい腐食も確認されず、全体的に健全であると考えられる。
