## 第 14 回豊島処分地地下水・雨水等対策検討会次第

日時 令和 2 年 1 0 月 2 5 日（日） 1 3 時 0 0 分～  
場所 ルポール讃岐 大ホール

## 処分地全域での地下水の状況（その 5）

## 処分地の地下水浄化対策等の概況（その8）

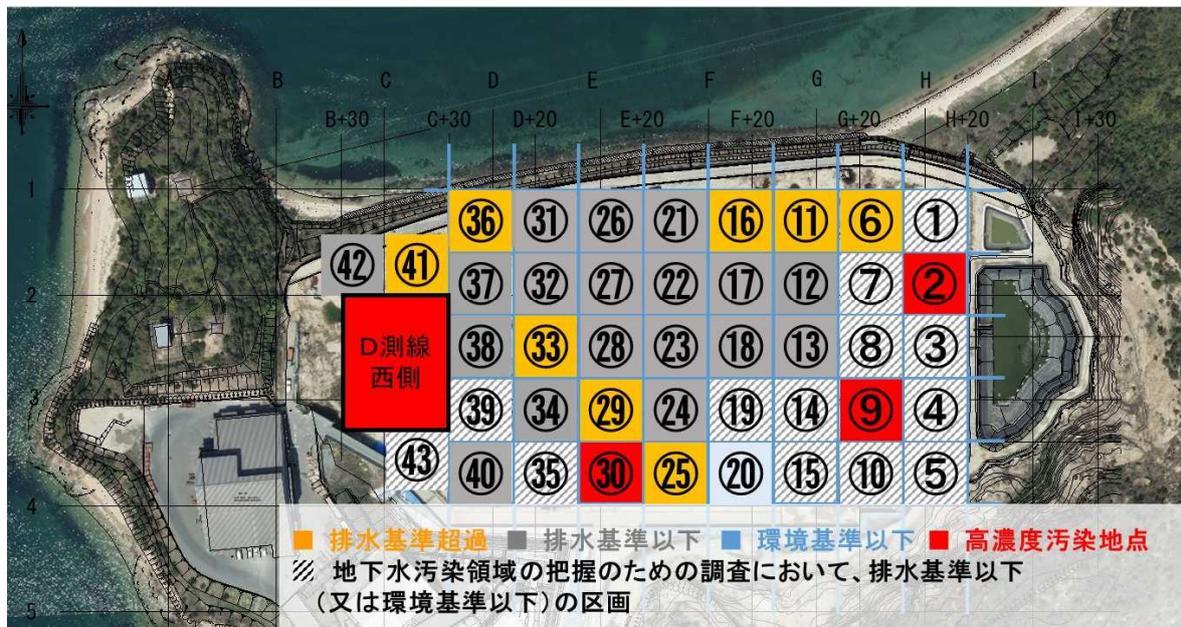
図 1 処分地全域での地下水の状況（令和 2 年 9 月時点）

8 月の調査において、区画⑥⑪⑬⑯⑱はベンゼン、区画⑬⑲⑳㉓㉞は 1,4-ジオキサンが排水基準値を超過していた。

9 月の調査において、区画⑪⑯はベンゼン、区画㉑㉓㉞④①は 1,4-ジオキサンが排水基準値を超過していた。なお、区画⑥は、掘削中であったため欠測とし、区画㉕は、水位低下のため欠測とした。

一部の区画でリバウンドが発生しており、今後ともモニタリングを継続する。

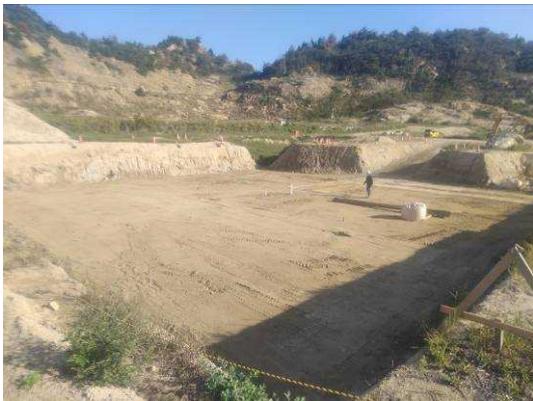
写真1 埋戻し後の状況（全景（北側から））

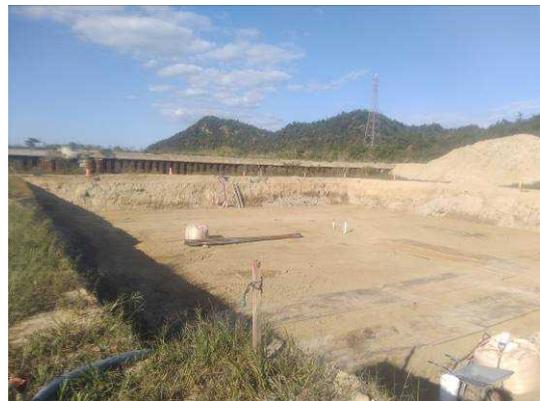
写真2 埋戻し後の状況（全景（南側から））

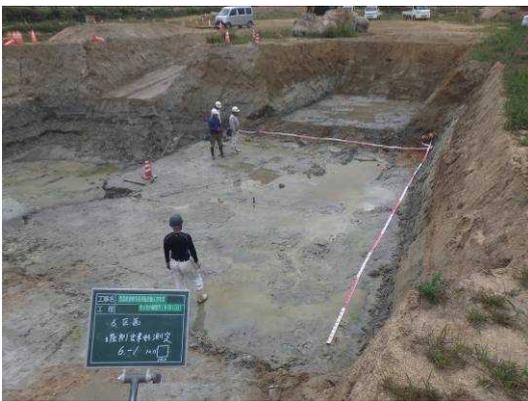
写真3 完掘時の状況（小区画⑥-7,8）

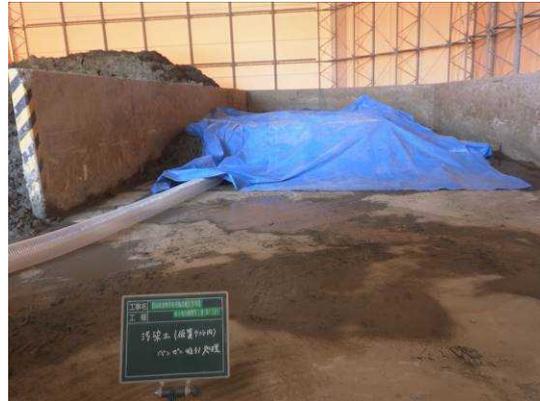
写真4 ガス吸引処理の状況

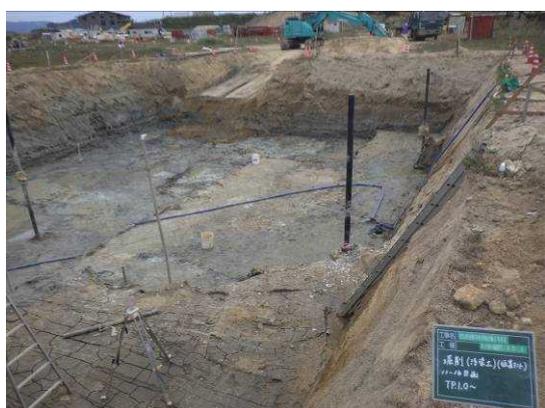
写真5 完掘時の状況 (小区画⑩-6 付近) 東側から

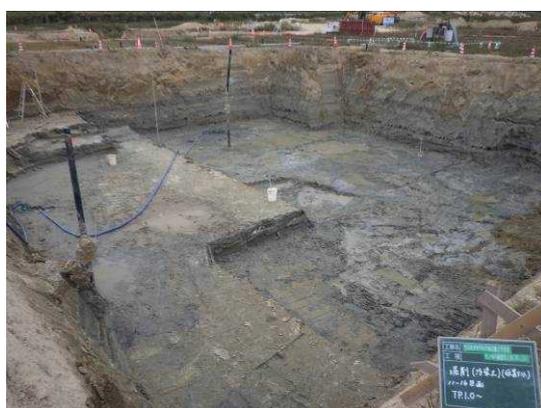
写真6 完掘時の状況 (小区画⑩-6 付近) 西側から

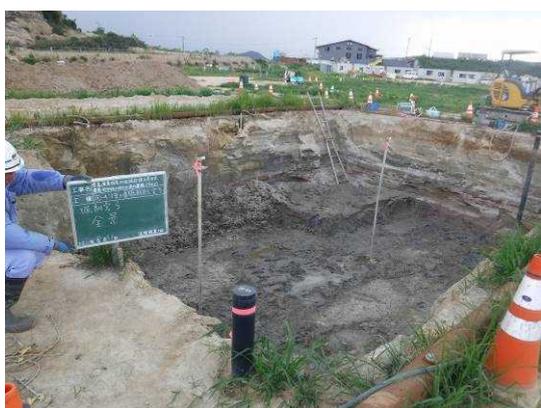
写真7 完掘時の状況 (小区画⑩-4 付近) 北東から

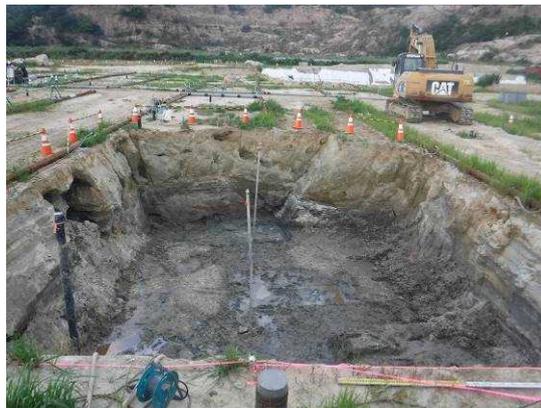
写真8 完掘時の状況 (小区画⑩-4 付近) 西側から

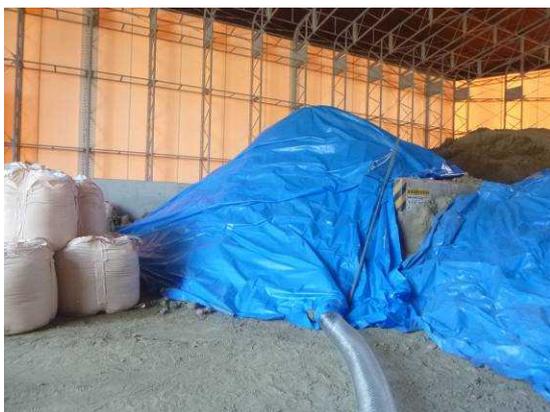
写真9 ガス吸引処理の状況

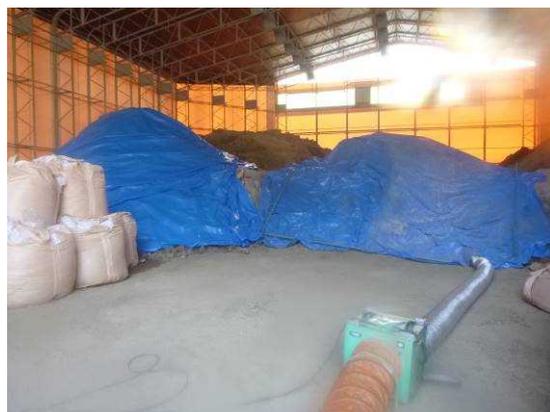
写真10 ガス吸引処理の状況

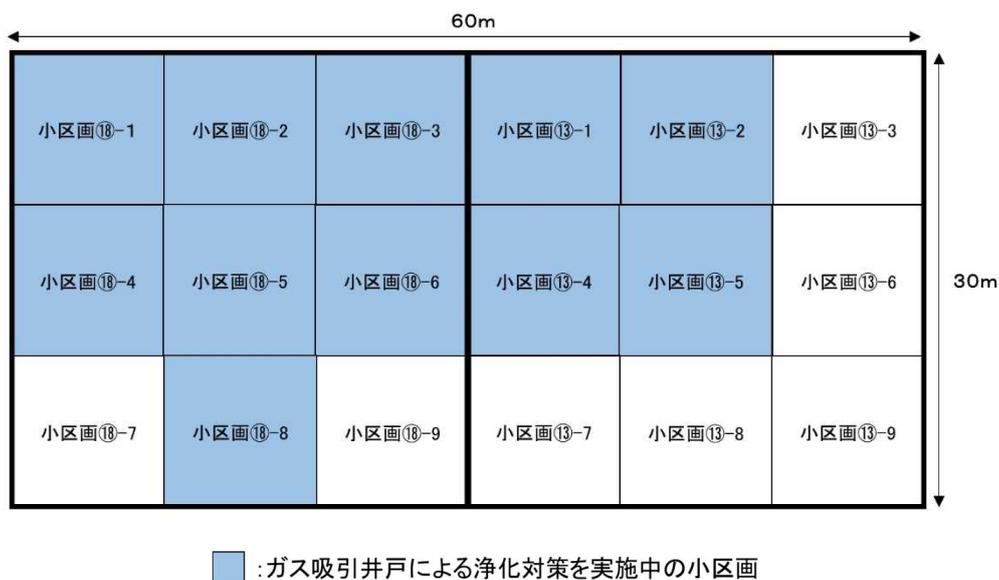
図7 ガス吸引の対象範囲

小区画での確認ボーリングによる詳細調査により、区画⑬⑭の一部の小区画において、ウェルポイント対策深度よりも浅い層にベンゼンの汚染が確認されたことから、局所的な汚染源対策としてガス吸引井戸による浄化を10月15日から実施している。(⑬-4は7月から継続)

今後、区画中央の観測井における地下水の水質モニタリングを継続し、ウェルポイントによる揚水終了後のガス吸引による水質改善の効果等を確認していく。
