## 侵入防止柵の補強によるイノシシ被害低減

【企画振興部門（鳥獣被害防止対策担当）】

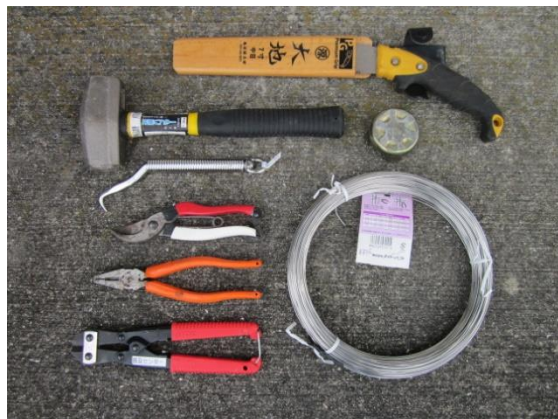
写真1 柵の補修に使用した道具類

補修の材料は、農家所有の竹林から伐採した竹1本（太さ10cm、長さ5m）、ステンレス製の針金（長さ6～7m、太さ1.1mm）を使用した。

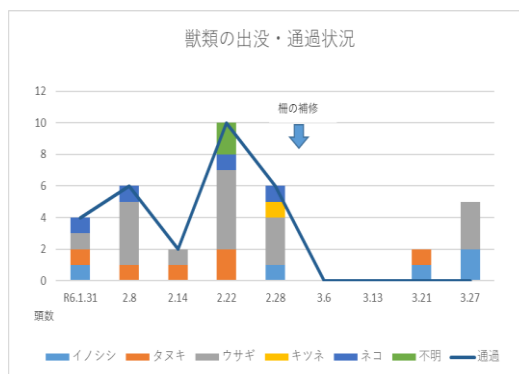
表1 獣類の出没・通過状況

補修後は、侵入防止柵の周辺に獣類が出没していることを確認したが、通過することはありませんでした（表1）。

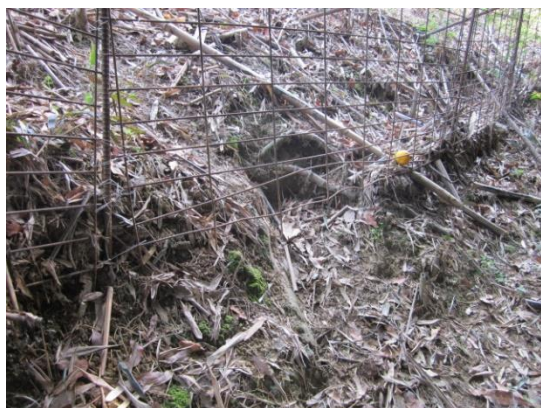
写真2 侵入防止柵の状況（補修前）

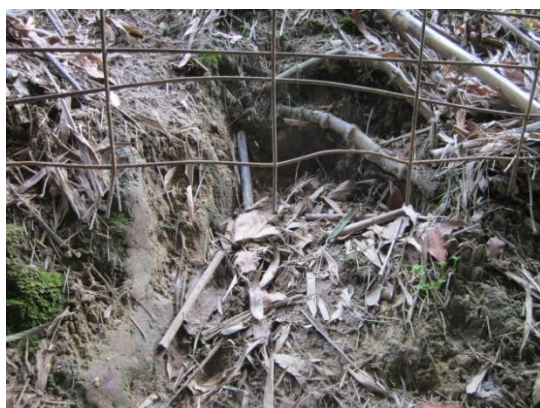
カンキツ園の竹林際の斜面に設置された侵入防止柵で、地際部分の土が掘り返されて獣道となっていたため、令和6年1月24日に付近にセンサーカメラを設置して獣類の出没状況（侵入防止柵の通過等）を確認した。

写真3 裾部分の掘り返し（補修前）

3月4日、侵入防止柵の掘り返し場所に竹と針金を用いて補修し、その後の獣類の侵入防止効果を調査した。

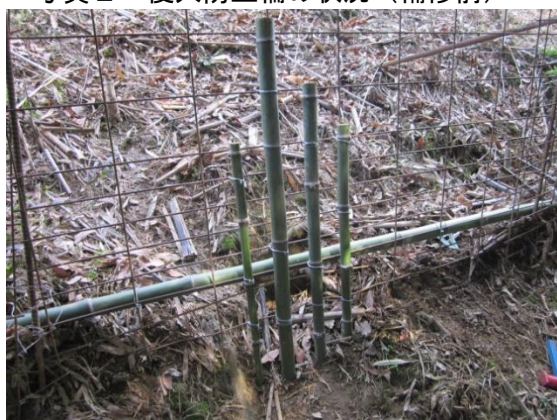
写真4 侵入防止柵の補修状況（補修後）

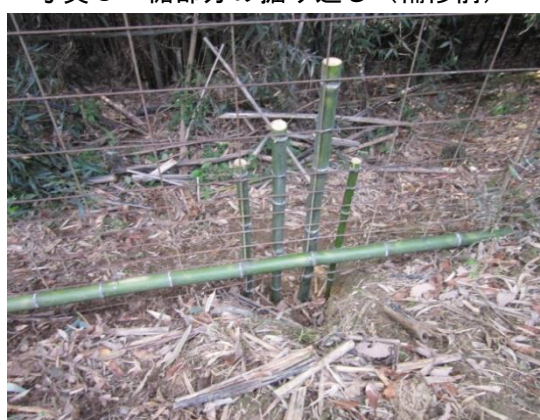
写真5 補修状況（カンキツ園側）
