# 潜水士調査

香川県環境森林部環境管理課

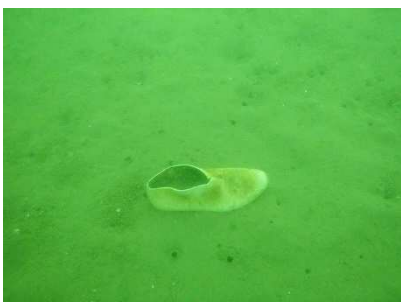
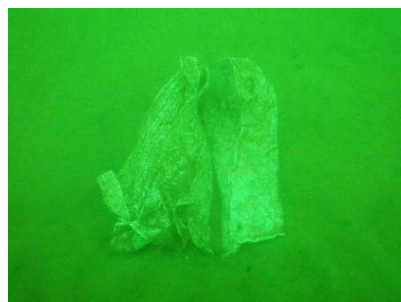
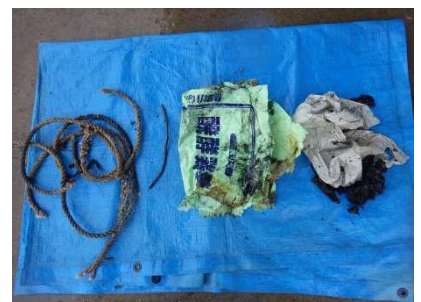
## 調査結果 A 観音寺市沖

船上目視調査及び潜水目視調査では、ほとんどの地点で海底堆積ごみの沈積は確認できませんでした。海底でのごみの沈積状況や海底地形の状況(サンドウェーブの形成)によると、河川から流入したごみの大部分は、波によってさらに遠くへ運ばれるか、砂や泥に覆われていくと推測されました。

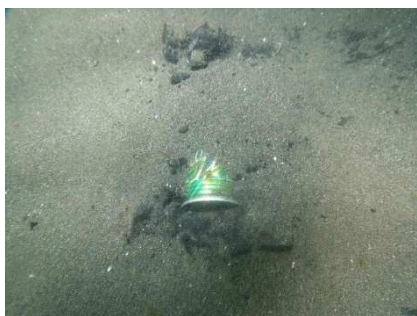
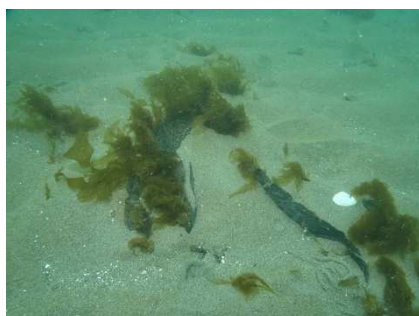
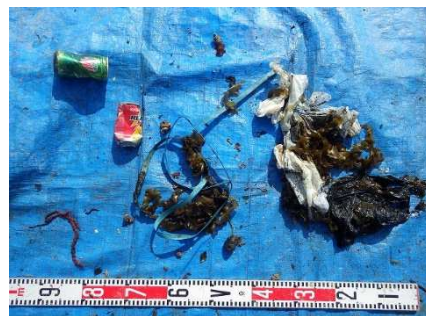
## 調査結果 B 丸亀市沖

船上目視調査及び潜水目視調査では、ほとんどの地点で海底堆積ごみの沈積は確認できませんでした。海底でのごみの沈積状況や海底地形の状況によると、河川から流入したごみの大部分は、砂や泥に覆われていくと推測されました。

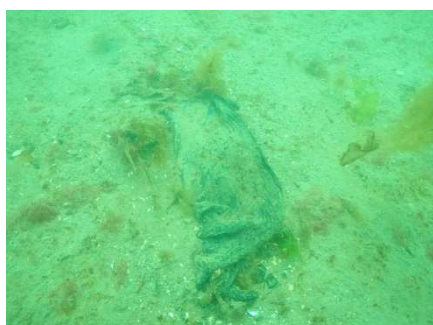
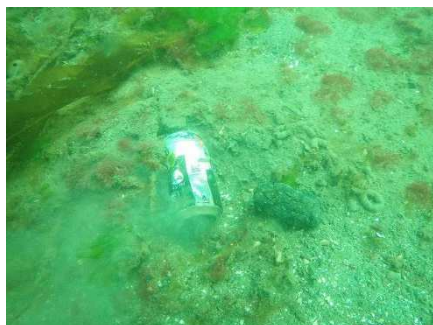
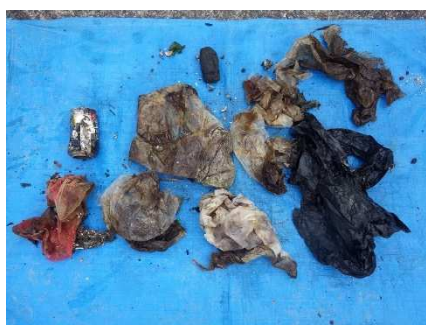
## 調査結果 C 高松市沖

船上目視調査及び潜水目視調査では、ほとんどの地点で海底堆積ごみの沈積は確認できませんでした。海底でのごみの沈積状況や海底地形の状況によると、河川から流入したごみの大部分は、砂や泥に覆われていくと推測され、海底には相当数のごみが埋没している可能性が考えられました。また、海藻が繁茂している様子もみられ、ごみを発見しにくい要因の一つとなっているほか、ごみに付着している可能性が考えられました。

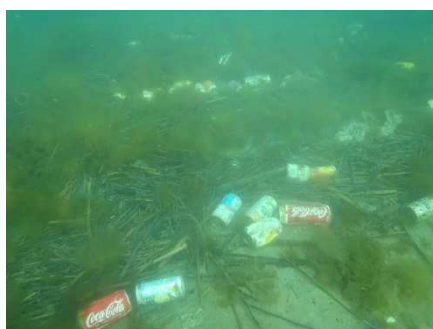
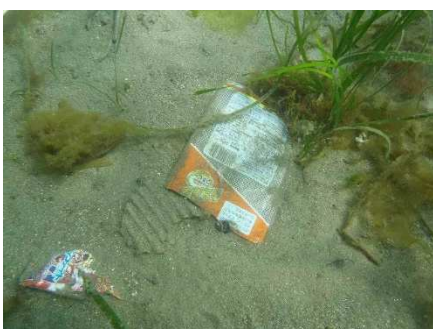
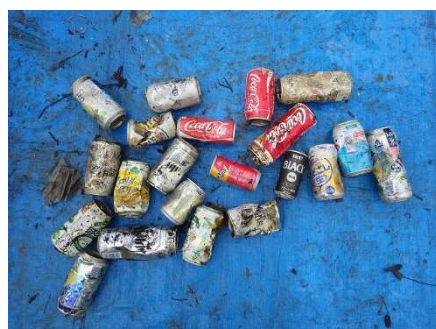
## 調査結果 D さぬき市沖

調査海域A～Eの中では最も多くの海底堆積ごみが確認されました。河口付近の段差となっている部分に葦や金属類(缶等)が大量に沈積しており、河川から流出したごみの大部分は、河口部付近に沈積していると推測されました。

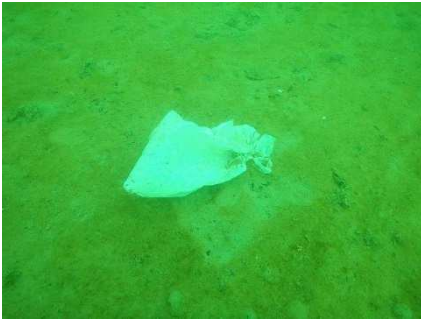
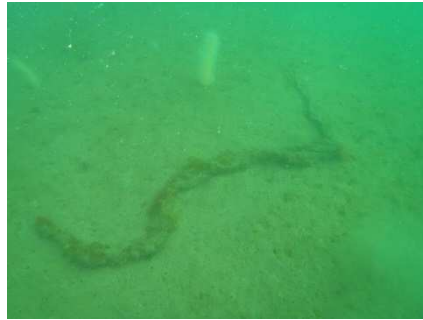
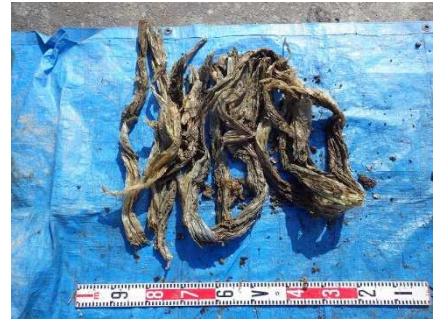
## 調査結果 E 東かがわ市沖

船上目視調査及び潜水目視調査では、ほとんどの地点で海底堆積ごみの沈積は確認できなませんでした。海底でのごみの堆積状況や海底地形の状況によると、河川から流入したごみの大部分は、砂や泥に覆われていくと推測されました。

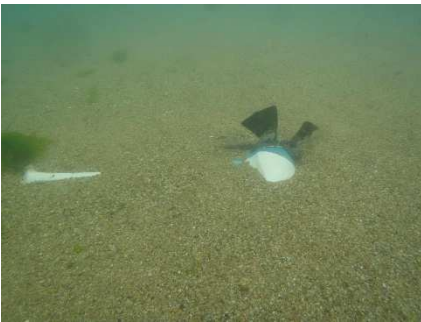
扇風機

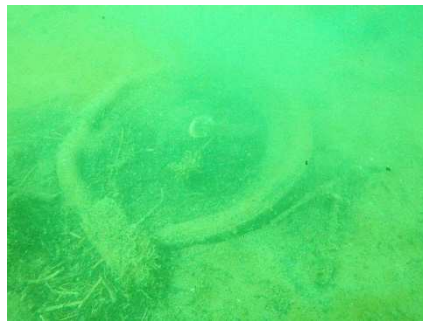
タイヤ

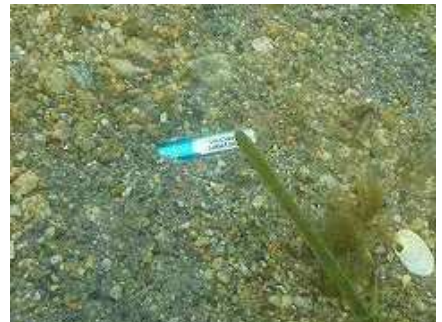
電池

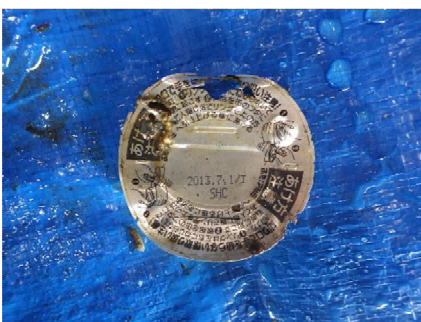
賞味期限の記載された缶のフタ

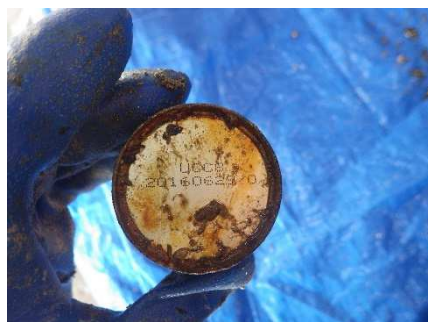
賞味期限の記載された缶

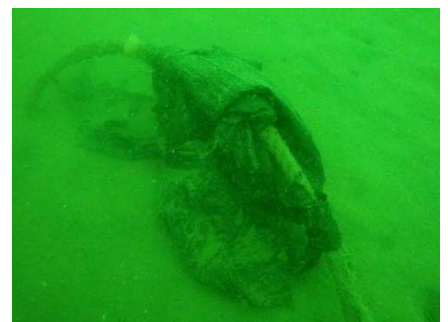
堆積したロープにビニール袋が絡まっている状態
