医療事故情報収集等事業第13回報告書の公表について

## ＜別添＞医療事故情報収集等事業第13回報告書より抜粋

### IV 共有すべき医療事故情報

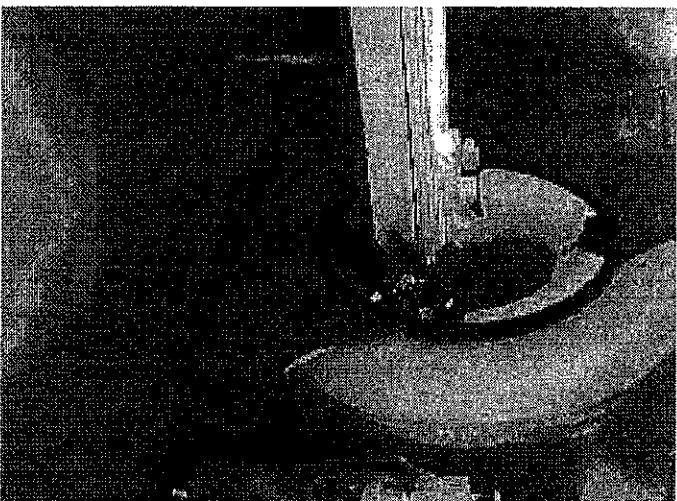
なお、MRIに吸着した磁性体の画像（図表IV-1-3）を掲載したので医療安全教育等の参考にしたい。

図表IV-1-3 MRIに吸着した酸素ポンベ
