五重塔の平成大修理に伴う文化財調査により、相輪・玉垣・基壇模型、板絵、版木などが発見された。特に相輪・玉垣・基壇模型は、明治時代の塔の再建に際して試作されたものであり、当時の頼富実毅住職が入念な準備を進めていた証拠である。

新発見を中心として、歴代住職の伽藍復興に向けた情熱を辿ることにより、明治から令和に至る伽藍復興の歴史を詳らかにする。

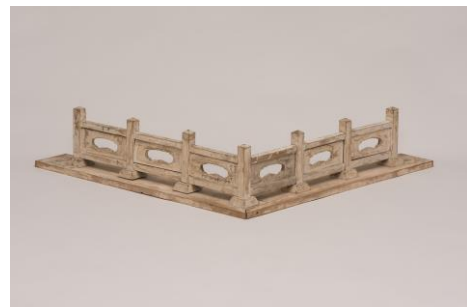
玉垣模型

2辺について形づくられている。1辺60.8 cm、高さ13.6 cm。「明治四十三年 秋」の箱書きがある。

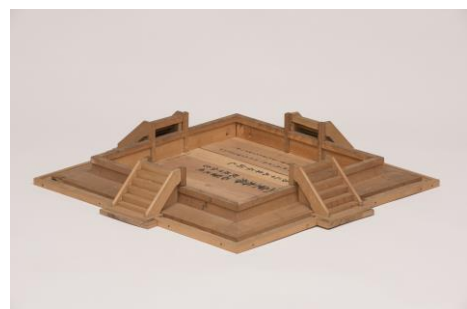
基壇模型

1辺55.4 cm、高さ8.4 cm。「明治三十九年春」の箱書きがある。
