# 第12回豊島廃棄物等管理委員会次第

日時 平成19年8月5日(日) 13:00

- (1) 豊島廃棄物等の処理量対策
- (2) ロータリーキルン炉による土砂の高温熱処理
- (3) 直下汚染土壌の別途処理調査
- (4) 燃料転換による処理量アップ

- (1) 中間処理施設の定期点検整備結果等
- (2) 最近のトラブルと対策
- (3) 光化学オキシダント対策

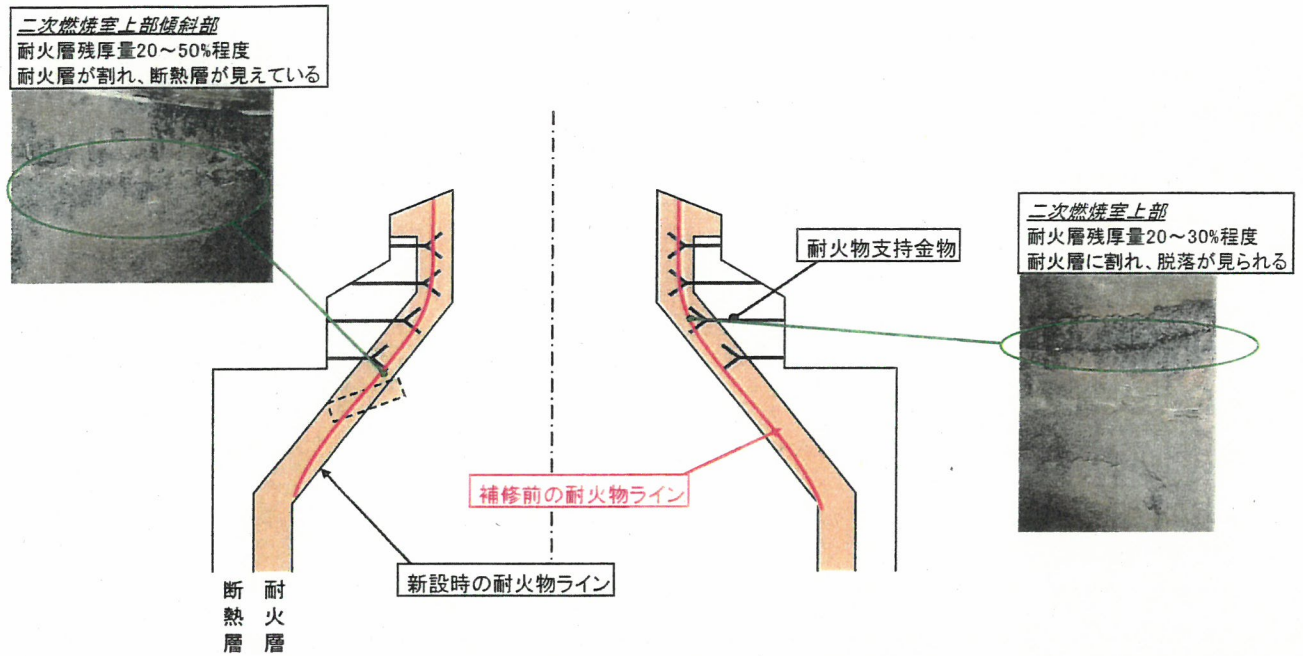
図 1-3 二次燃焼室上部耐火物状況

耐火層の残厚は 20～50%であった。耐火層の浮き上りや脱落が激しく、このまま運転継続することは困難な状況であった。

耐火物の消耗は溶融処理温度の維持に必要な燃料使用量に大きく影響を及ぼすため定期的な補修工事が必要であるが、処理対象物の性状や運転条件によって耐火物の劣化の程度が異なるため、定期点検で様子を見ながら補修時期を確認していく必要がある。

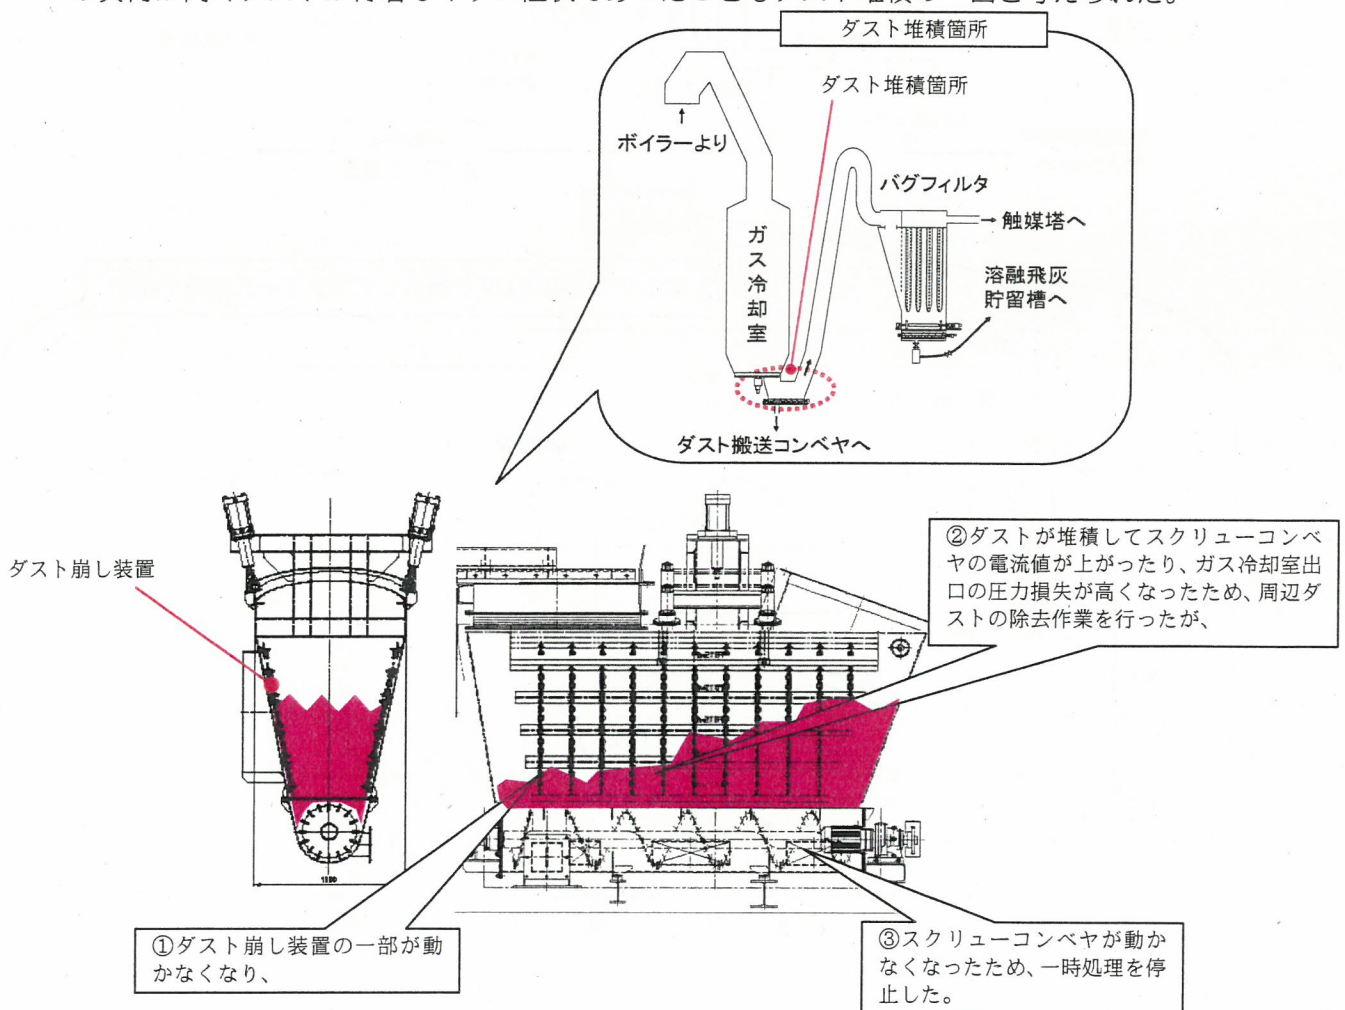
図 1.1 スクリューコンベヤ故障の状況

また、5月3日10:00頃、1号ガス冷却室出口の圧力損失が高くなったため、周辺ダストの除去を試みたが、スクリーコンベヤの故障が発生したため、炉の立ち下げを開始した。

点検の結果、いずれもスクリーコンベヤ上部から煙道にかけてダストの堆積が確認された。堆積の原因として、スクリーコンベヤ上部のダスト崩し装置がダストの固着で動かなくなり、それを核としてダストの堆積が進んだものと推定された。また、ガス冷却室の負荷が高くダストが付着しやすい性状であったこともダスト堆積の一因と考えられた。

動かなくなったダスト崩し装置を撤去するとともに堆積したダストを除去して、立上げを開始した。

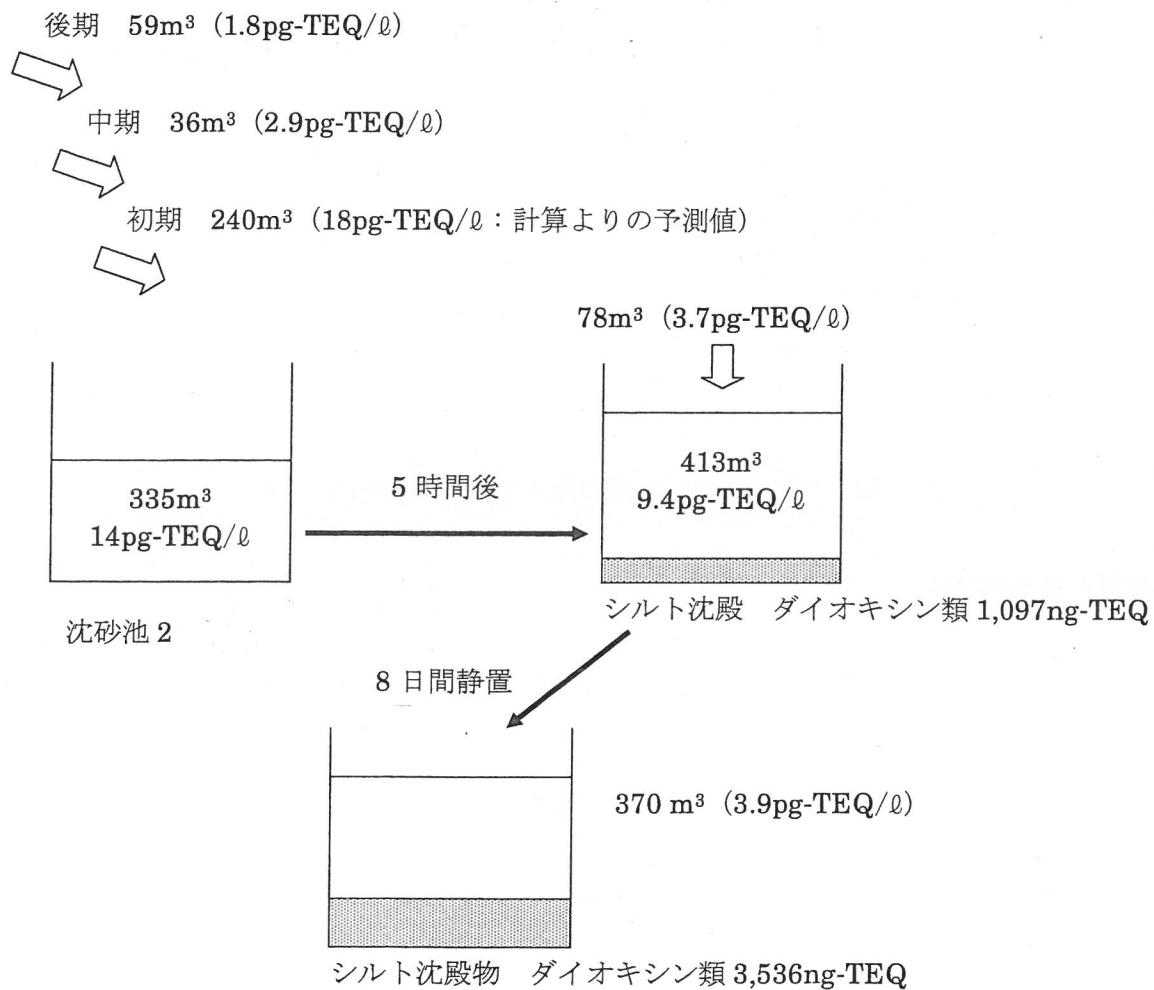
図 1 沈砂池 2 へのダイオキシン類の流入量

補足調査の分析値と沈砂池 2 への流入量は図 1 のとおりであった。降雨中の沈砂池 2 の貯留水の水質はダイオキシン類濃度が  $14\text{pg-TEQ}/\ell$  で、その後流入水が減少したものの、5 時間後には SS の沈降により貯留水濃度は  $9.4\text{pg-TEQ}/\ell$  と管理基準値  $10\text{pg-TEQ}/\ell$  を下回っていた。この時点では沈砂池の水深  $110\text{cm}$  であり、これまでのルールでは沈砂池 2 の貯留水の評価として水深が  $140\text{cm}$  ( $150\text{cm}$  以上で自然越流となる) の時の水質となっているが、当日は夜間に作業ができないことから日没時に連通管を開け (水深  $90\text{cm}$  固定される) 沈砂池 2 の貯留水を沈砂池 1 へ移送した。沈砂池 2 の貯留水はその後 8 日間静置したところ、ダイオキシン類濃度は  $3.9\text{pg-TEQ}/\ell$  となった。ダイオキシン類はシルト状の沈殿物として沈殿したと思われる。
