# 第19回豊島廃棄物等管理委員会次第

日時 平成21年9月19日(土) 13:00

## 豊島廃棄物等処理事業の実施状況(平成21年8月末まで)について

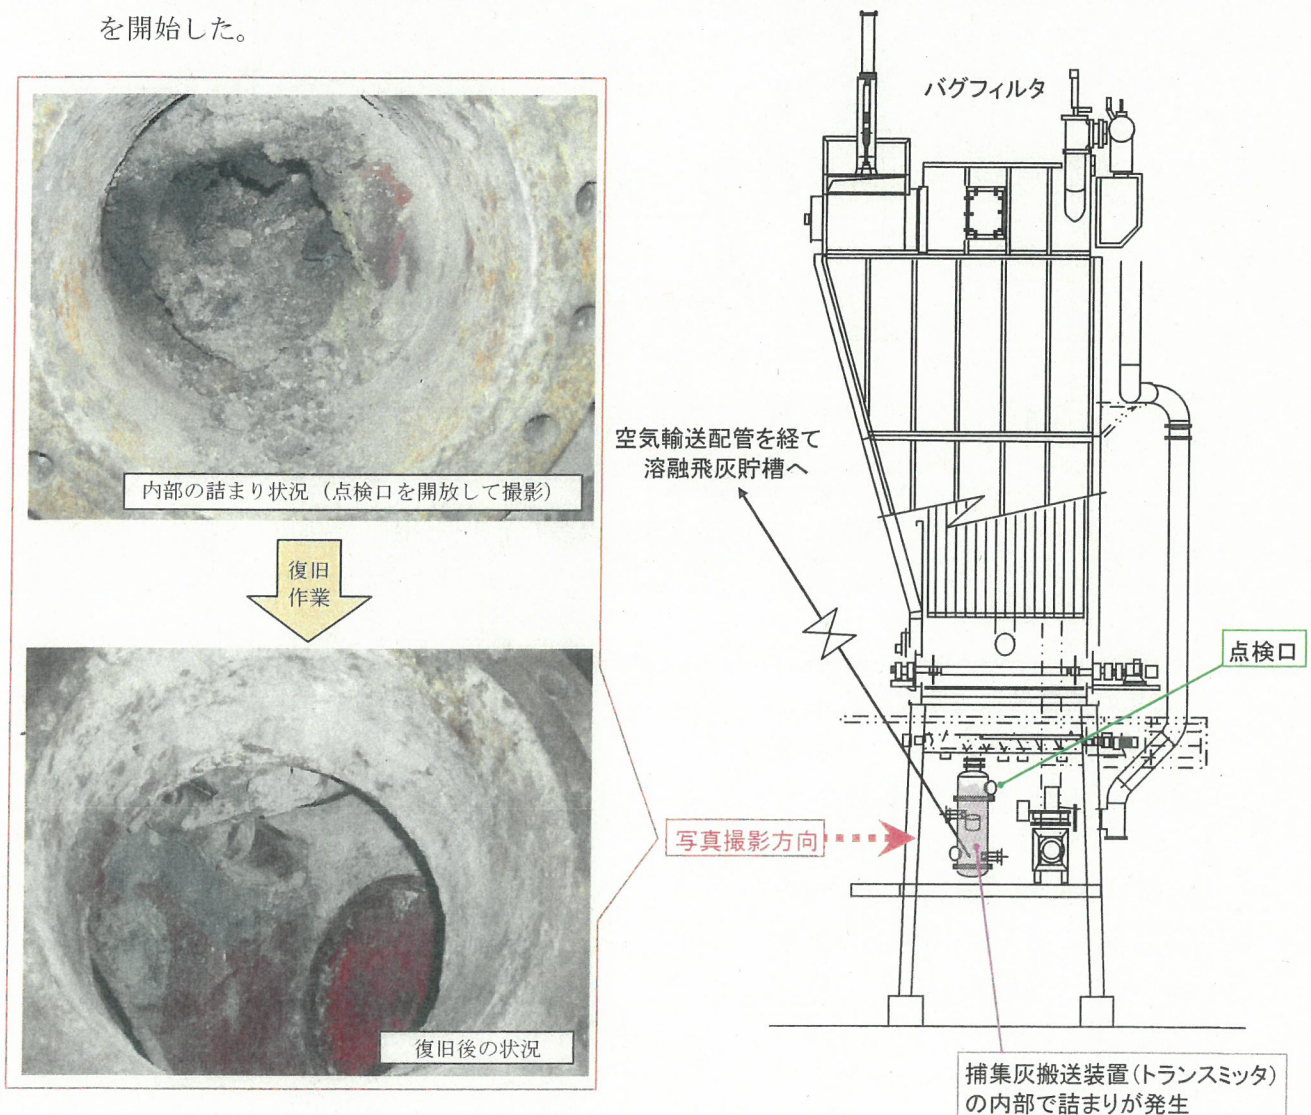
図1. 1 捕集灰搬送装置での閉塞状況

復旧作業を試みたが、閉塞しているダストが硬く熱いことから、運転を継続したままの復旧作業は困難と判断し、同日8:15頃立下げを開始した。

捕集灰搬送装置の復旧作業及びバグフィルタ内部の点検を実施し、6月4日14:00頃立上を開始した。

トランスミッタ内部の閉塞状況から活性炭の供給過多によるダスト性状の変化が詰まりの一因と考えられる。

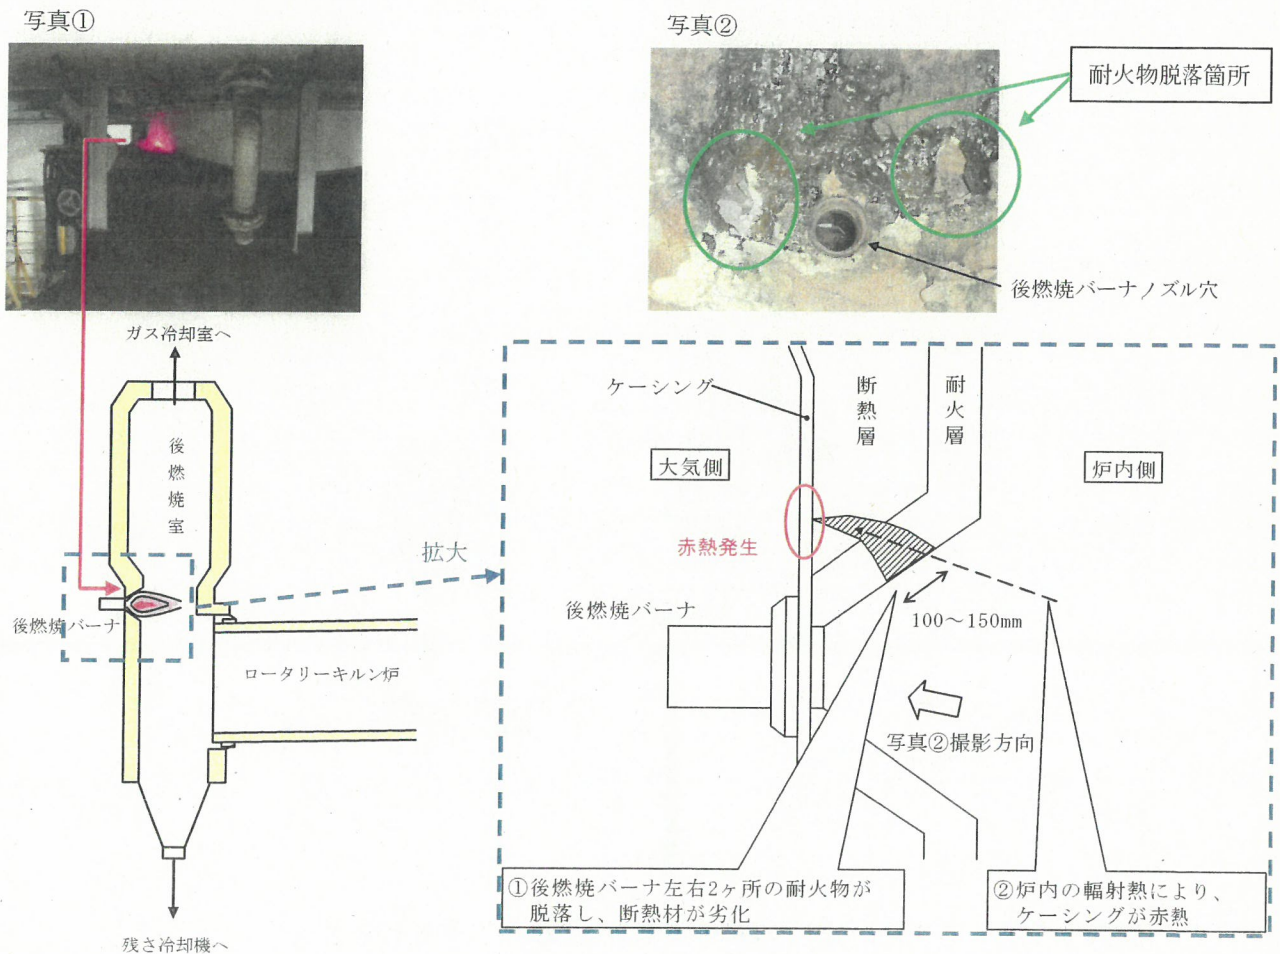
図1 耐火物脱落箇所と赤熱の原因

冷却後、炉内を確認したところ、後燃焼バーナ左右2ヶ所の耐火物が脱落し、断熱材が損傷していた。炉内の輻射熱の影響を受けてケーシングが赤熱したものと考えられる。

耐火物の応急補修を行い、7月20日に立上げを開始した。  
 なお、平成21年9月に本格的な耐火物補修を行う予定である。

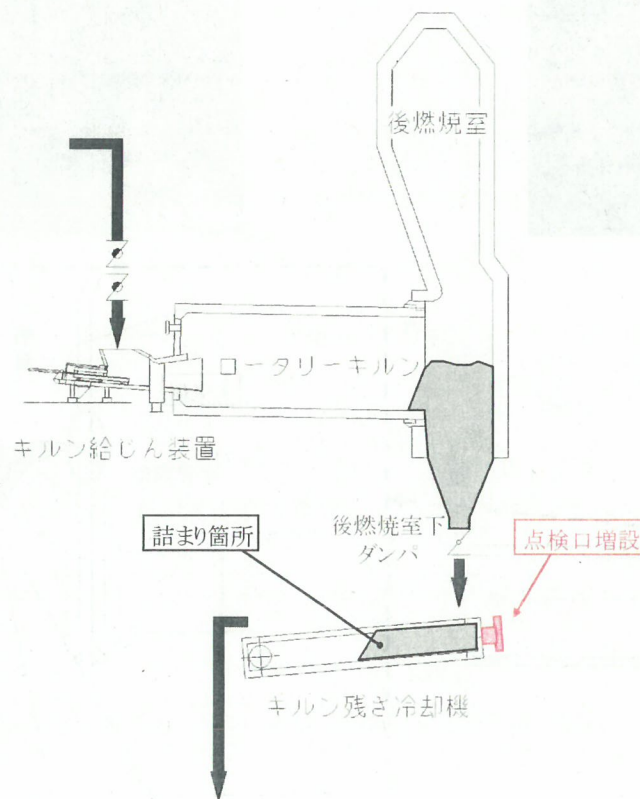
図 1 後燃焼室下ダンパ動作不良発生状況

冷却後、炉内を確認したところ、いずれも残さ冷却機の内部で処理後の土砂が堆積し、閉塞したことによるものであった。

7 月 23 日のトラブル発生後に残さ冷却機のテール部に点検口を増設し、1 日 2 回の点検を開始した。しかし、再立上げ後の 7 月 27 日に同様のトラブルが発生したため、ロータリーキルン炉への投入過多と判断し、投入量を減少させた。

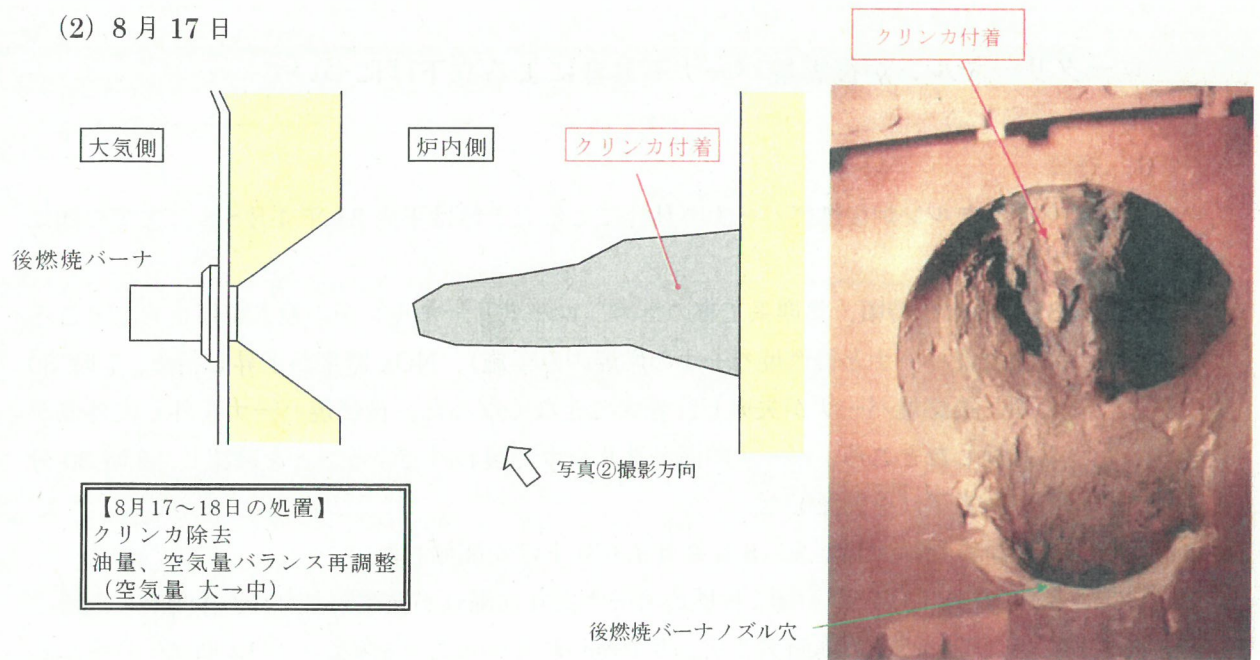
図2 8月17日の後燃焼バーナ対面へのクリンカ付着状況

写真② 後燃焼バーナ対面へのクリンカ付着状況

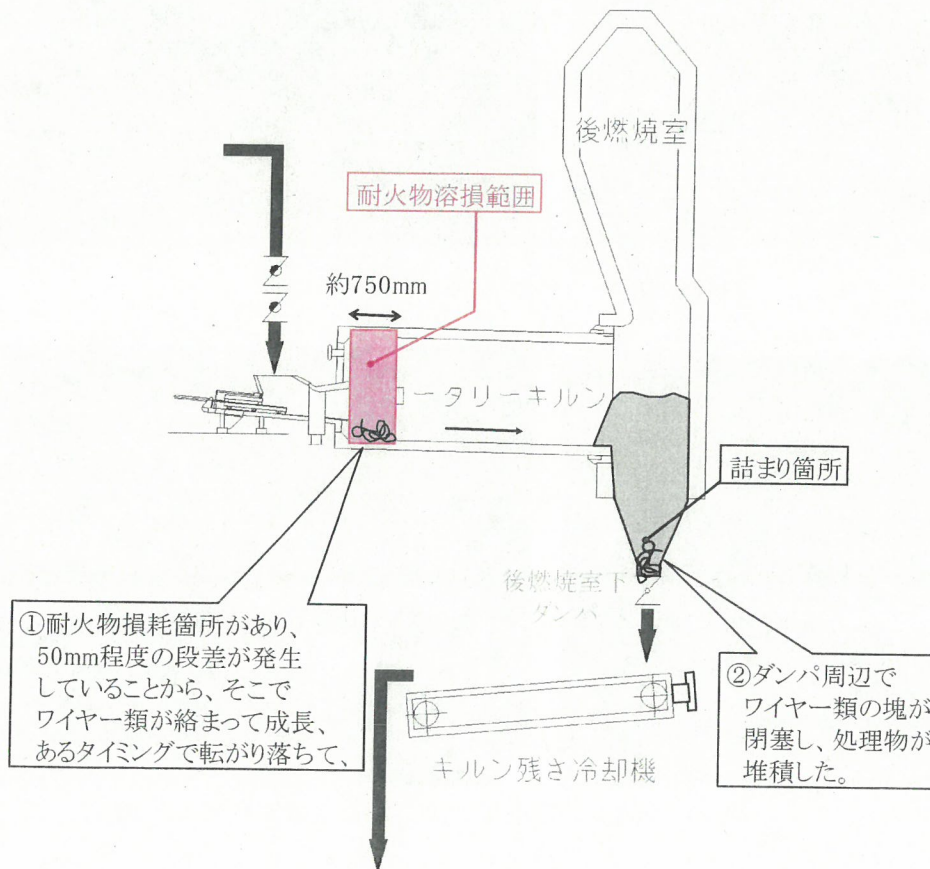
図 1 後燃焼室下ダンパ動作不良発生状況

ロータリーキルン炉入口に耐火物損耗箇所があり、下流側と比較して 50mm 程度の段差が発生していることから、そこに金属ワイヤー類が滞留、絡まって成長し、それが後燃焼室下ダンパ周辺に引っかかって閉塞したものと考えられる。

金属ワイヤー類の絡みつきと成長の一因が耐火物の損耗と考えられることから、平成 21 年 9 月 11 日から 9 月 21 日にかけて耐火物補修を行っている。

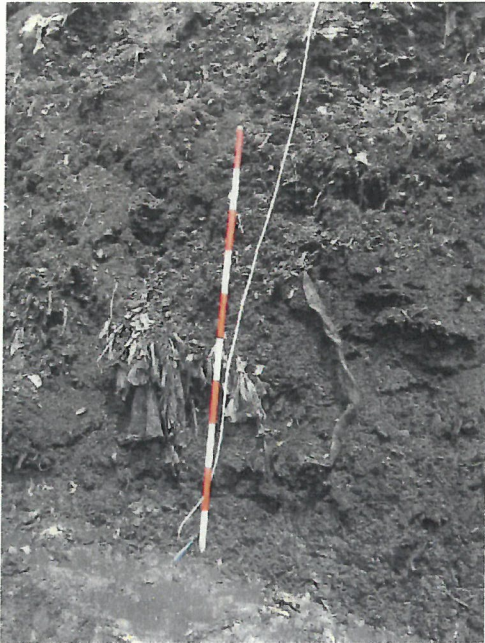
図4 GH-2地点  
燃え殻混じりシュレッダーダスト層  
TP+9.1m~+5.5m  
廃棄物層と直下土壌の間から浸出水があった。

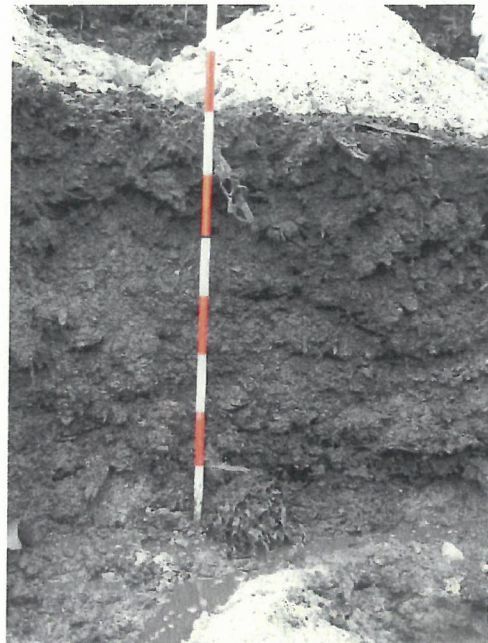
図5 GH-2地点  
燃え殻混じりシュレッダーダスト層  
(赤色塗料混じり)  
TP+5.5m~+4.2m

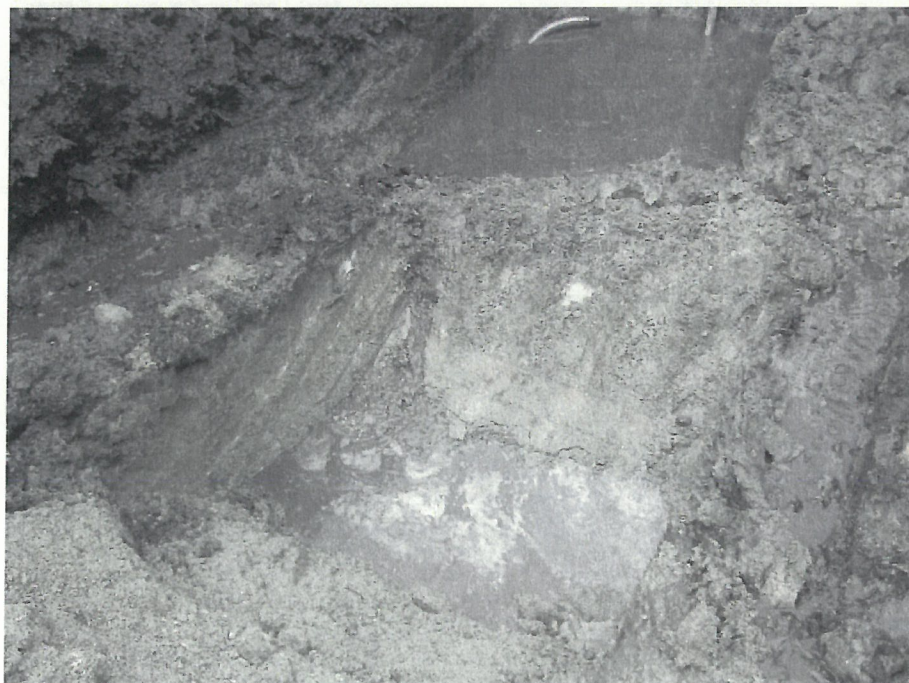
図6 GH-2地点  
直下土壌掘削部  
TP+4.1m~+3.6m

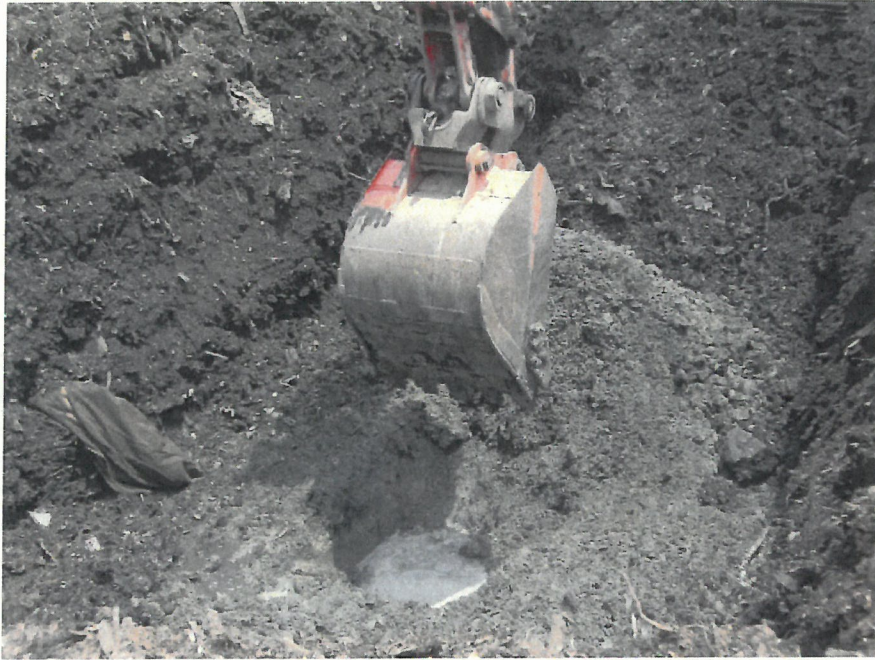
图9 HI-2地点  
直下土壤表层部  
TP+4.2m

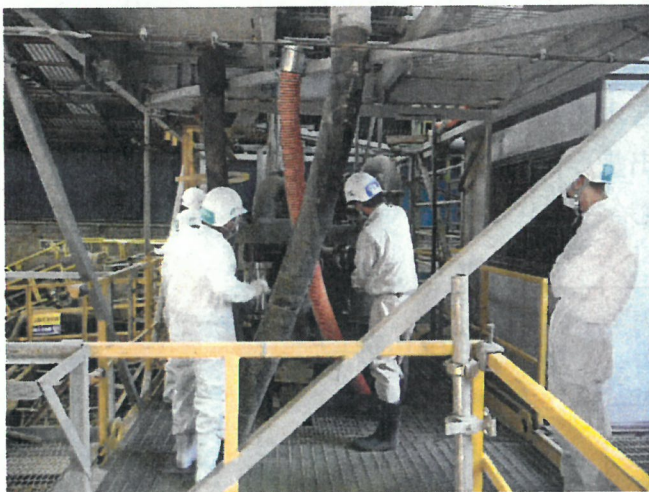
(サイクロン)

- (1) 処理工程：湿式ドラム→湿式篩→ハイドロサイクロン→スクラバー→泡浮遊式分離機
- (2) 処理能力：960トン/日

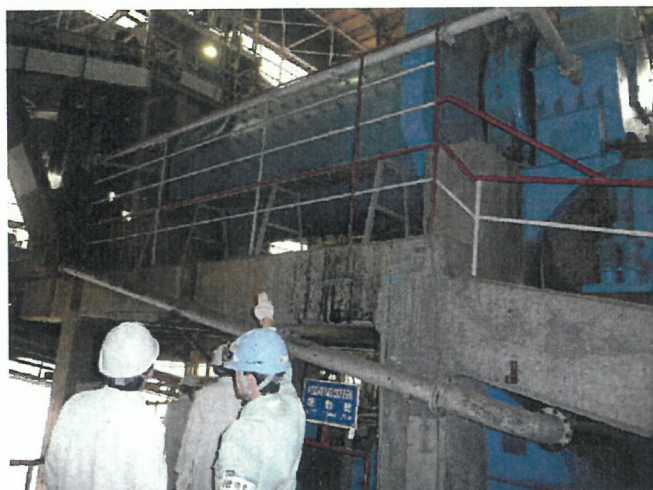
(湿式ドラム)

- (1) 処理工程：湿式ドラム→トロンメル→湿式篩→サイクロン→シックナー
- (2) 処理能力：100～200トン/時
