豊島における環境計測（地下水調査）の結果について

ドラム缶内容物の検査結果について

豊島廃棄物等処理事業に係る外部評価業務
報告書（平成22年度）（案）

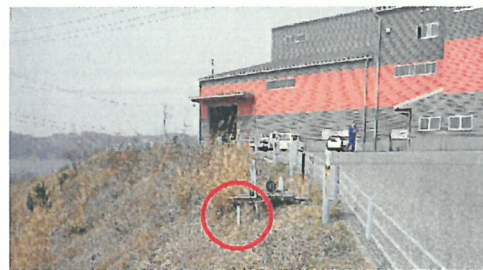
写真 地下水観測井B5

観測井B5は、平成10年6月19日に地質調査及び西海岸地下水のVOC状況調査のために、地表(TP+7.18m)から10m深さで設置したものであり、その後、西海岸から廃棄物及び汚染土壌を除去し、中間保管・梱包施設を建設するための土地造成の過程で、井戸管頂上TP+9.2m、井戸底部はTP-2.74m、ストレーナ区間は下部4m(TP+1.18m~-2.74m)となっている。

ストレーナ区間は中風化花崗岩層及び新鮮花崗岩層に位置しており、2月9日の採水時の地下水水位は、TP+1.22mであり、ストレーナ区間の直上付近であった。

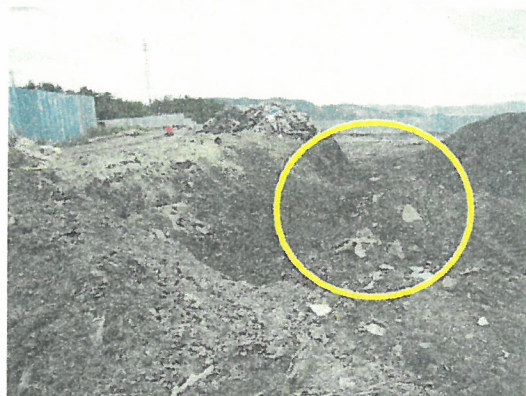
写真4 ドラム缶発見場所(H22.8.2)

- (2) 発見日：平成22年8月2日
発見場所：EF-3 地点、TP+9.0~+10.5
内容物：茶褐色油

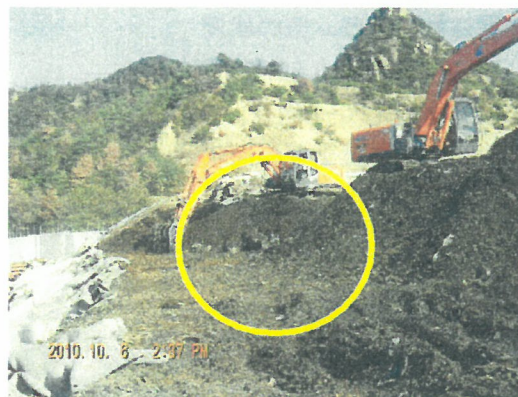
写真7 ドラム缶発見場所 (H22. 10. 6)

- (3) 発見日：平成22年10月6日
 発見場所：FG-1, 2 地点 TP+10.0
 内容物：黄黒色油

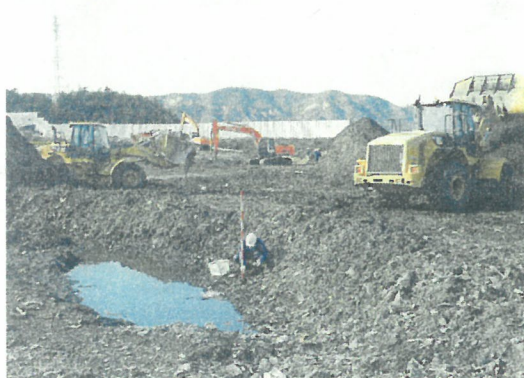
写真10 試料採取場所

- (1) 採取日時 平成23年1月6日 (木)
- (2) 採取場所 豊島処分地処分地FG-3
- (3) 採取実施 廃棄物対策課、直島環境センター
- (4) 検査結果 ドラム缶が発見場所下部廃棄物のニッケル含有量は 310mg/kg・dry であり、公調委の廃棄物含有量検査結果と比較して、特段の差異は認められなかった。
- (5) 対応 念のため、ドラム缶が発見された付近の廃棄物については、他の場所の廃棄物と混合して均質化物を作成し、スラグ品質に影響しないよう熔融処理を行う。

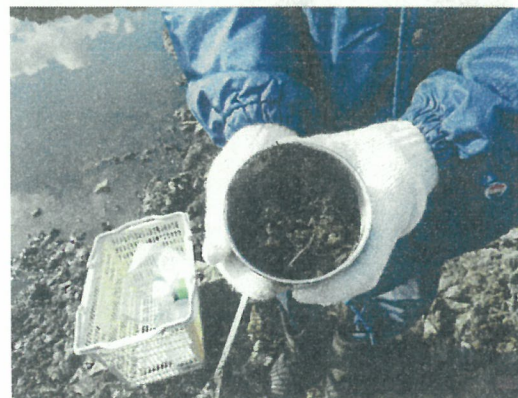
写真12 シュレッダーダストの採取

縮分したドラム缶内容物の分析において、ニッケルが取扱判断基準を超過していたことから、当該ドラム缶が発見された地点において、ドラム缶と同時に掘削されたシュレッダーダストは、既に処理されていることから、ドラム缶が発見された下層部のシュレッダーダストを採取し、ニッケルについて分析を行った。

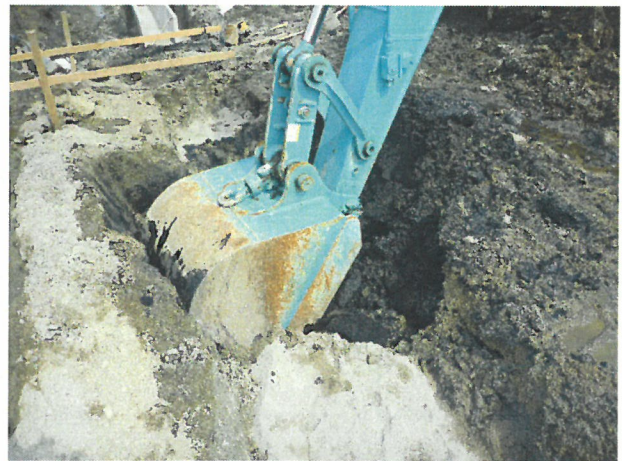
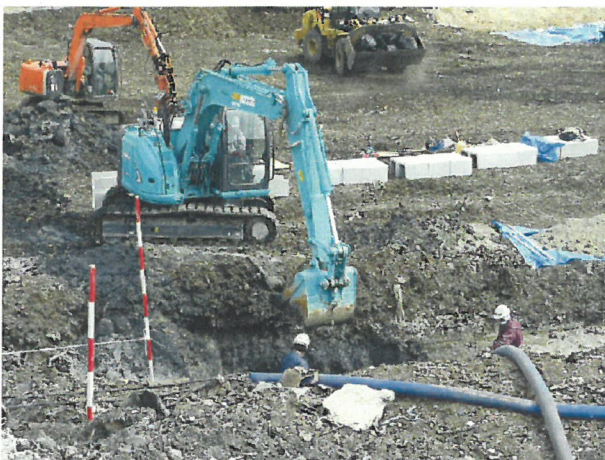
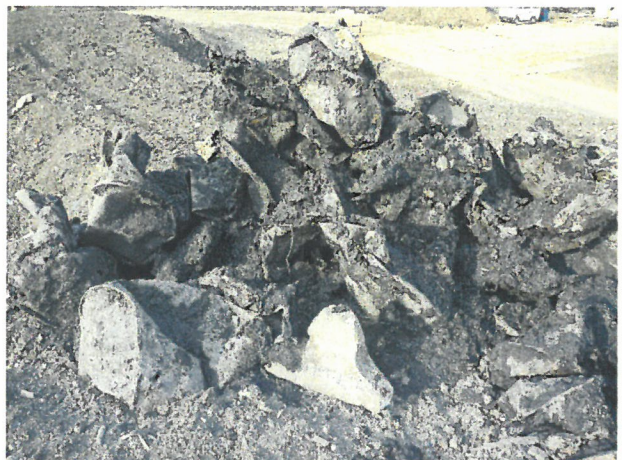
平成 23 年 3 月 12 日、H 測線東側の廃棄物底面掘削における浸出水・雨水対策として、仮設水路を設置していたところ、廃棄物層直下土壌面から 2 m 程度掘り込みドラム缶を埋め込んだ箇所があった。

H 測線西側からの浸出水による汚染を防ぐため、仮設水路の設置が急がれることから、確認できるドラム缶を掘り出し、一旦、埋め戻して仮設水路を設置した。

なお、仮設水路設置箇所については、今回の掘削完了判定区域外であることから、仮設水路より西側の廃棄物底面までの掘削時に、改めて廃棄物等の掘削・除去を行い、掘削完了判定調査を実施する。

掘り出したドラム缶は 20 本程度であり、内容物の検査を行い適正に処理する。
