平成24年度第3期光波測量平面図
(平成24年12月15~16日)

工事名	平成24年度 第3期簡易測量		
図面名	平面図		
縮尺	1:1000	図面番号	
年月日	平成 24年12月15~17日		
作業機関	香川県

平成24年度第1期 (H24.7.15-16測量) 残存体積計算書

高度排水処理施設の定期点検整備結果について

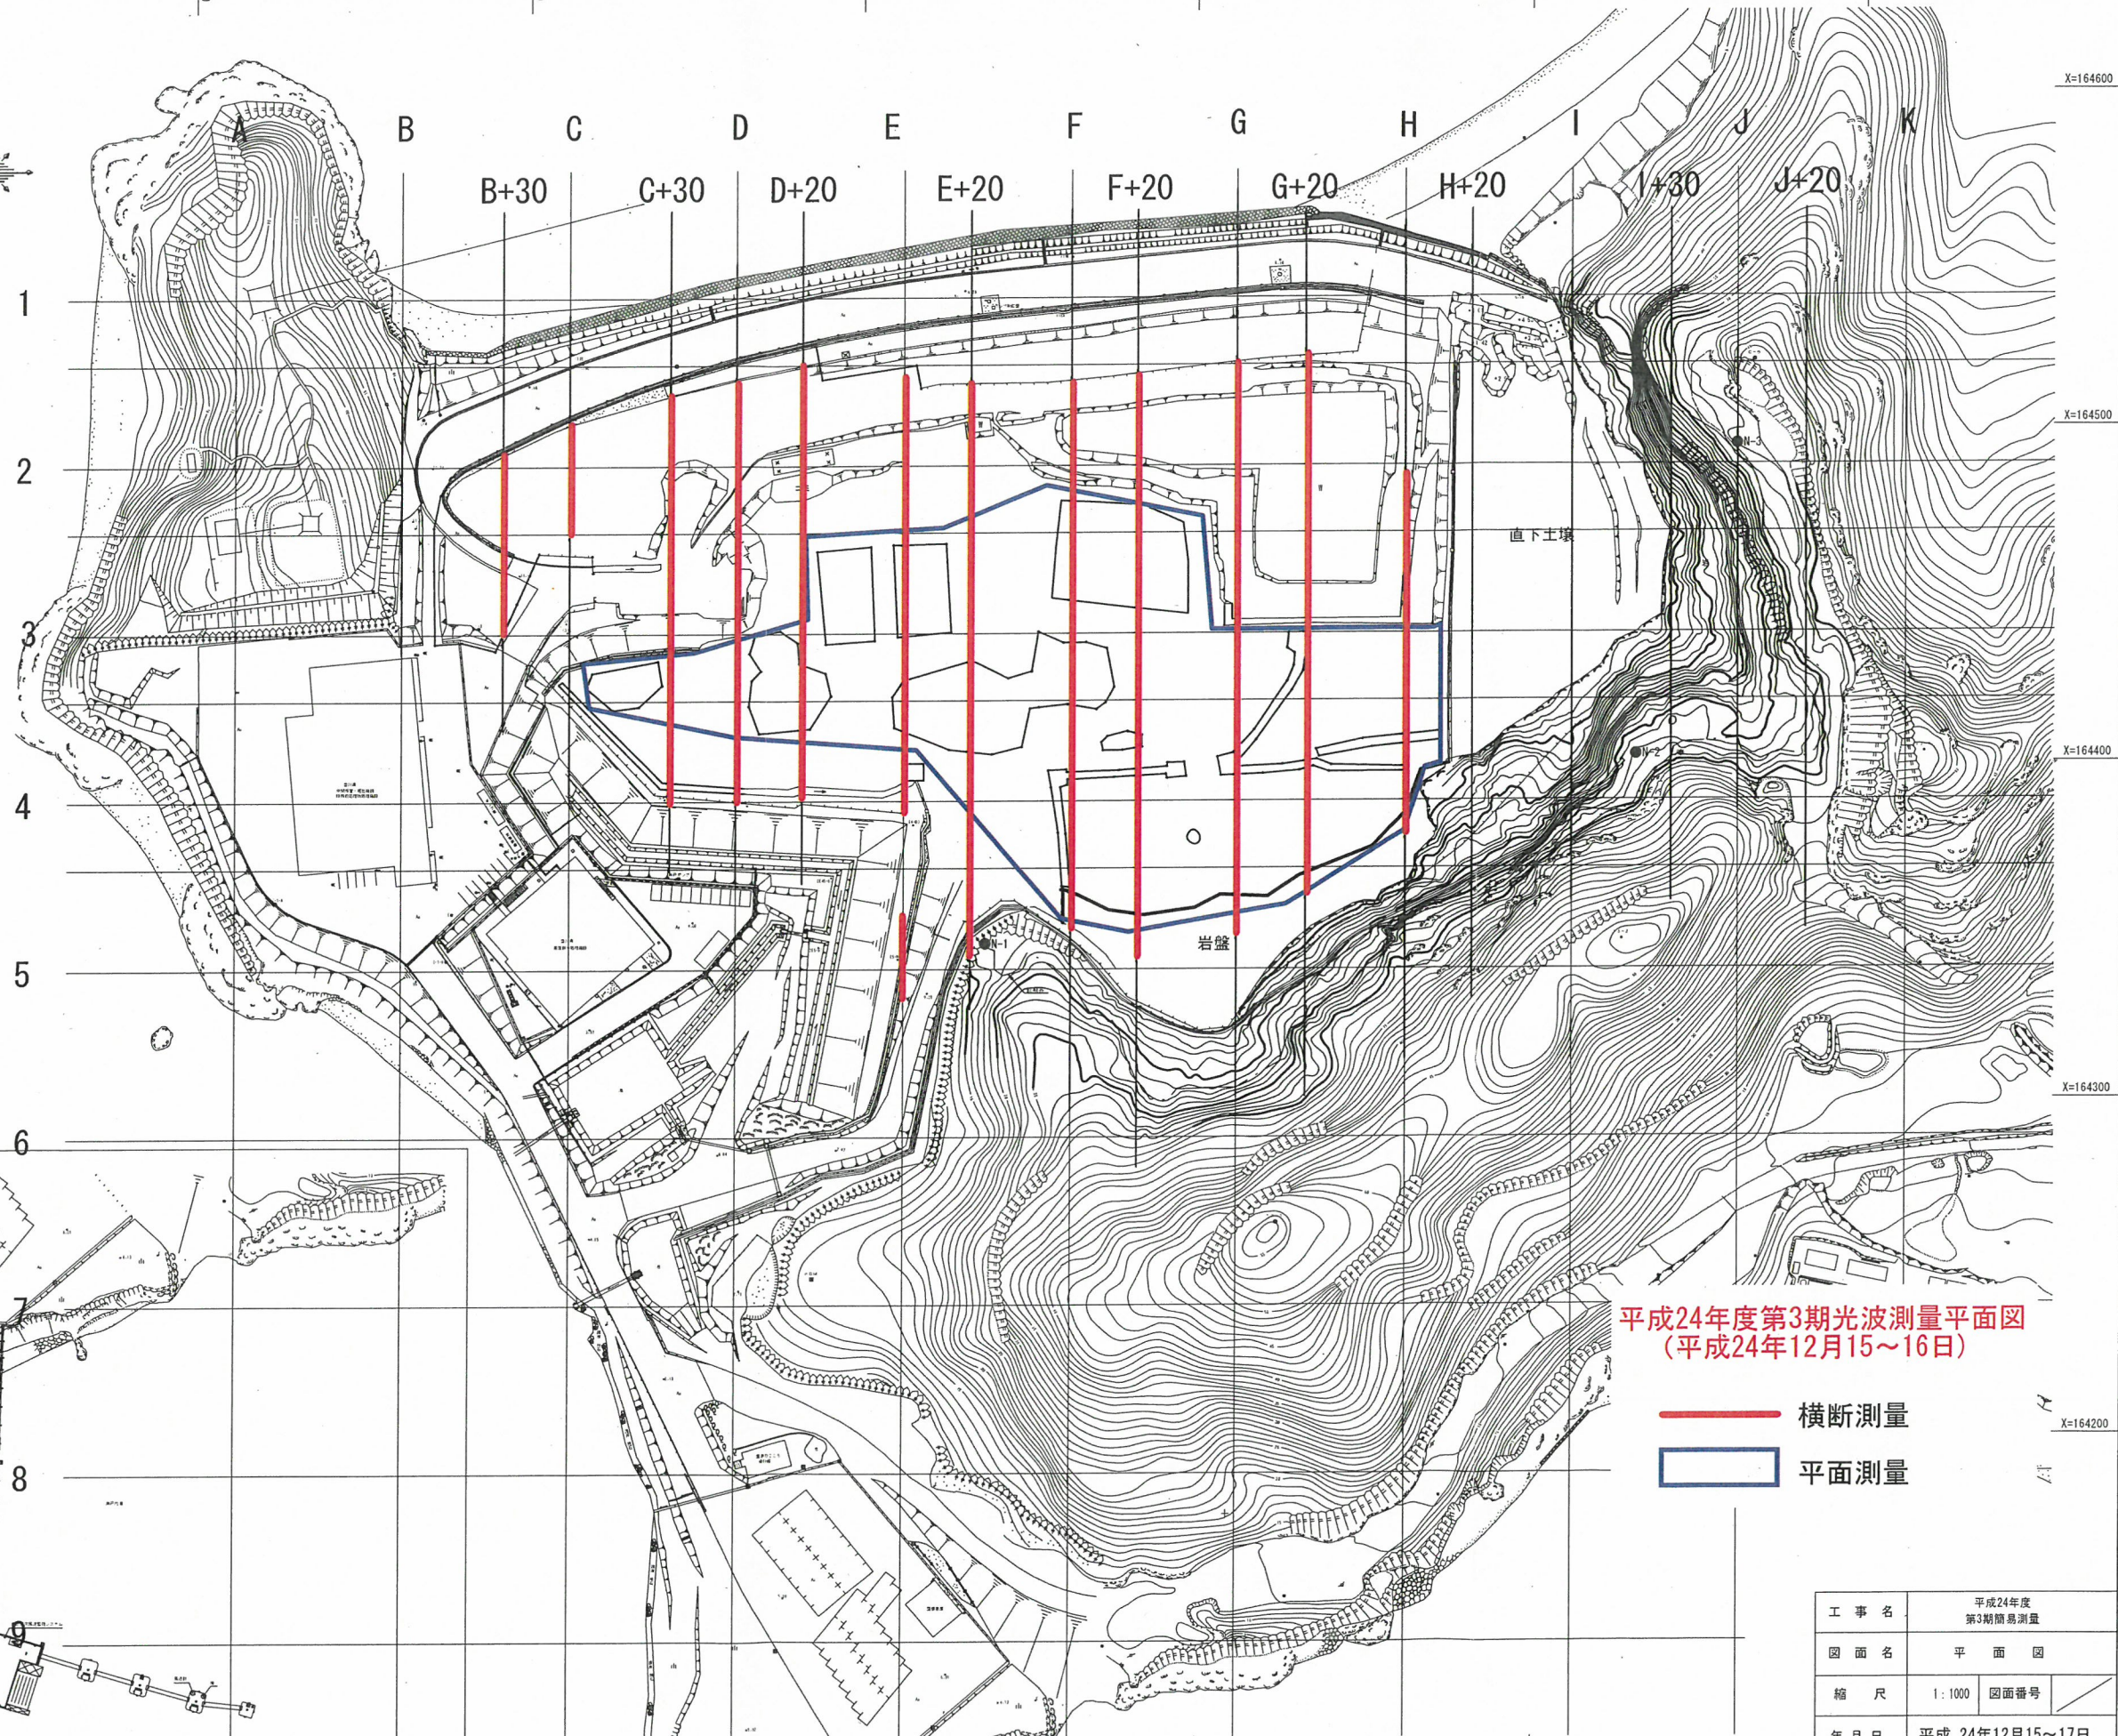
点名	X座標	Y座標	Z座標
N-1	164376.598	49536.190	17.601
N-2	164402.511	49731.440	26.948
N-3	164494.911	49761.717	33.887
L-1	164508.255	49734.021	17.561
L-2	164411.286	49742.239	27.381
L-3	164350.764	49651.531	20.526
L-4	164357.977	49547.350	11.890
C-1	164304.107	49390.541	5.355
C-2	164373.989	49397.997	10.404
C-3	164440.856	49384.602	11.966
C-4	164503.293	49388.011	10.004
C-5	164546.755	49529.131	6.266
C-6	164519.776	49766.919	42.549
W-0	164246.583	49485.152	13.152
L3-1	164263.425	49623.563	56.068
L3-3	164402.911	49817.632	53.789
C-1-A	164359.305	49324.074	10.764
C-1-B	164341.918	49335.314	9.447
C-5-A	164554.270	49644.268	6.170

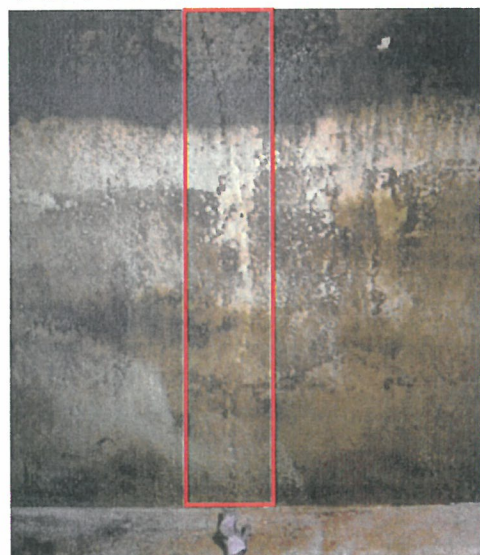
水槽内面の点検の結果、第3槽及び第5槽に塗膜表面にふくらみや亀裂等が見られたため、平成25年6月に再度点検を実施する予定である。また、次回定期整備では、平成33年度までの運用を見据え、建屋の点検を実施し、必要に応じて補修、修繕等を行う。

写真2 コンクリートのひび割れに沿った塗装の浮き（第5槽）

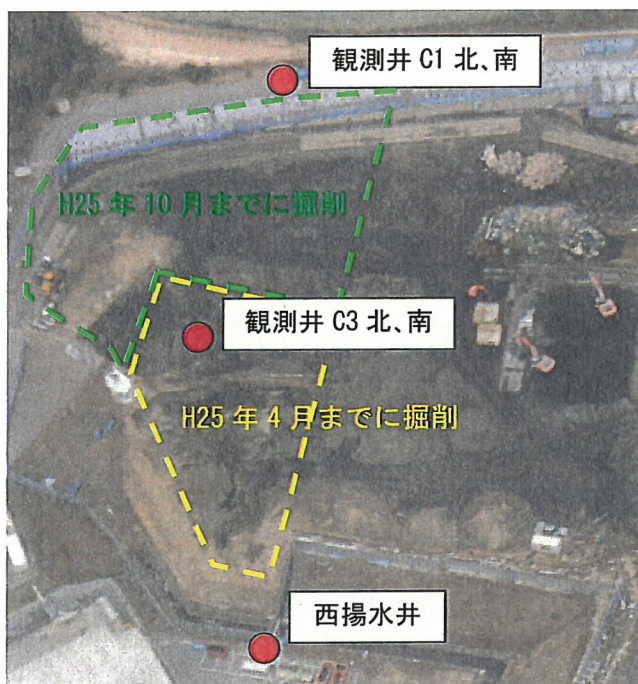
図 1 処分地 D 測線西側

現在、観測井 C3 南側区域（約 2,500 m²）は、TP+5.5m まで掘削を行っているため、平成 25 年 3 月に廃棄物の底面掘削にとりかかり、平成 25 年 4 月までに廃棄物を全て掘削・除去する。C3 北側区域（約 5,000 m²）については、C3 南側に引き続いて底面掘削を行い、平成 25 年 10 月まで廃棄物の掘削・除去を完了する。

直下土壌面まで掘削を行った後、掘削完了判定調査を実施し、汚染地下水の平面分布状況をより詳細に把握するため、井戸を設置して地下水調査を実施し、必要な場合は対策を講じるものである。

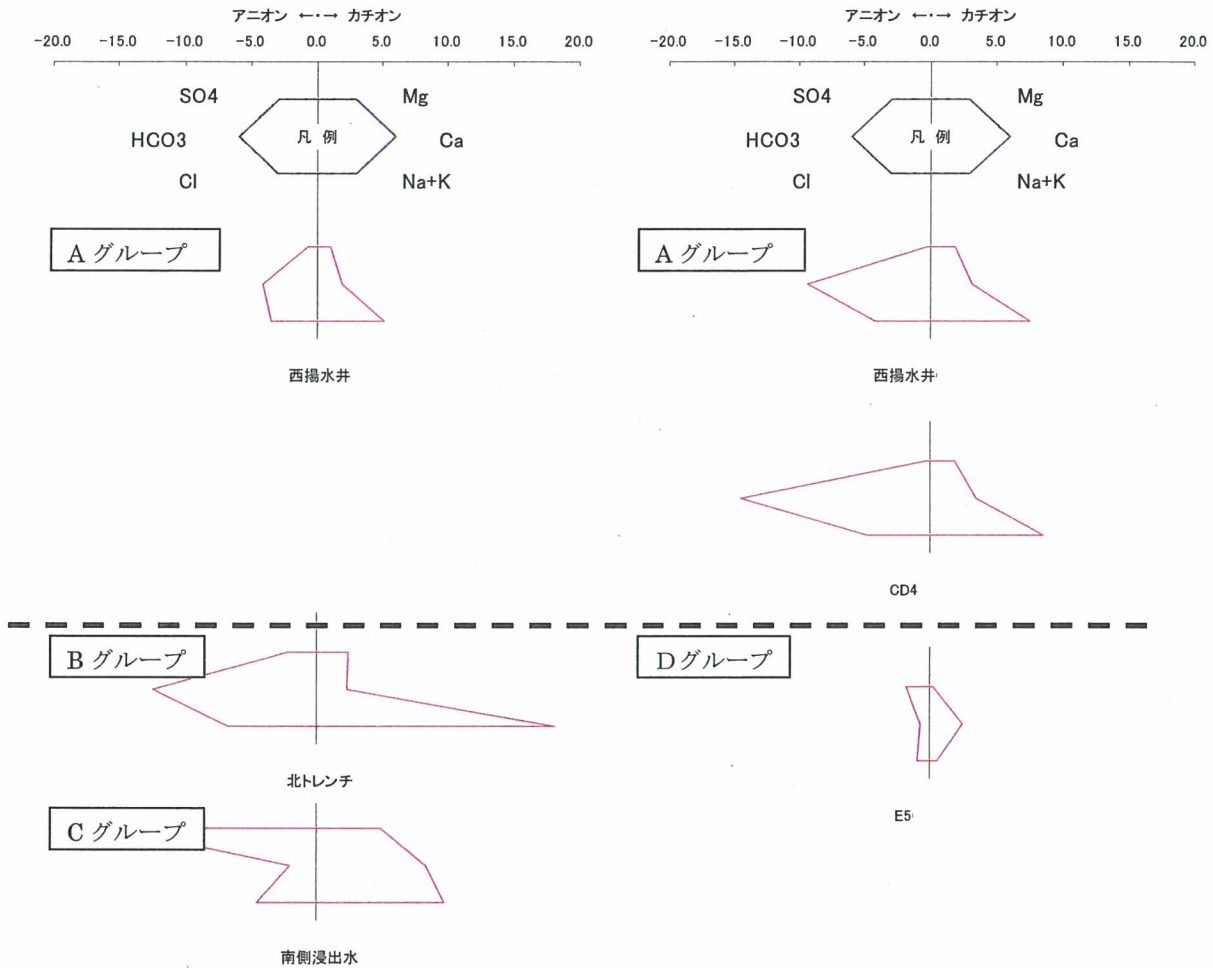
図5 ヘキサダイアグラムによる分類

また、ヘキサダイアグラムによる分類では、今回の調査結果は平成 24 年 8 月の調査結果の西揚水井地下水等と観測井 CD4 と同グループに分類されたが、 HCO_3 イオンが減少していた。

水質タイプ	地点	特徴
A グループ	西揚水井、 CD4	陽イオンでは Na+K が、陰イオンでは HCO ₃ 濃度が最も高い。
B グループ	北トレンチ	イオン組成は、Ca が Mg より多い A グループに比べ、Mg が Ca より多い。
C グループ	南側浸出水	陽イオンでは Na+K が、陰イオンでは SO ₄ 濃度が最も高い。
D グループ	E5	各イオン濃度が低く、陽イオンでは Ca が、陰イオンでは SO ₄ 濃度が最も高い。

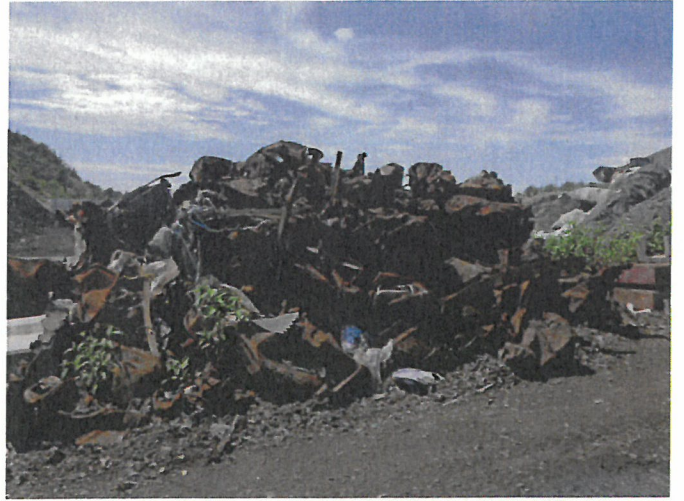
- (1) 平成 24 年 6 月 30 日に掘削されたドラム缶
発見場所：F-4, 5 (TP9. 0～7. 0m)

写真 1 内容物のないドラム缶

今回、取扱判断基準を満足していたドラム缶については、廃棄物等と同等のものと見なして、内容物を中間保管・梱包施設ピットに投入し、他の廃棄物等と混合して中間処理施設で熔融処理を行った。また、取扱判断基準を超過したドラム缶内容物については、「特殊前処理物の取扱マニュアル」に従いスラグ品質に影響が出ないように少量ずつ廃棄物等と混合して熔融処理を行う。

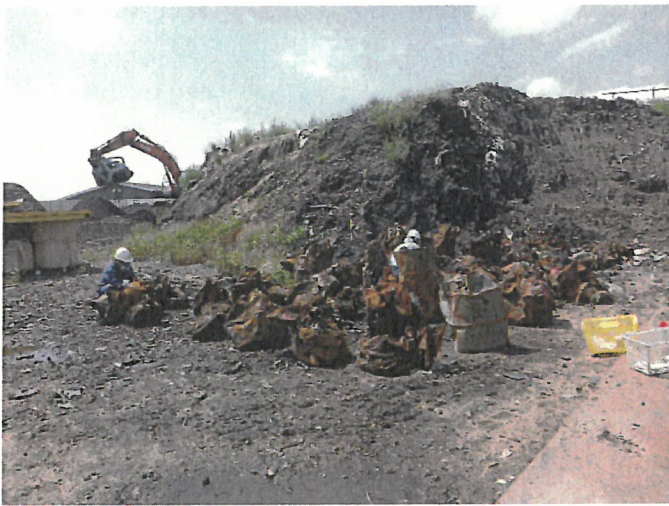
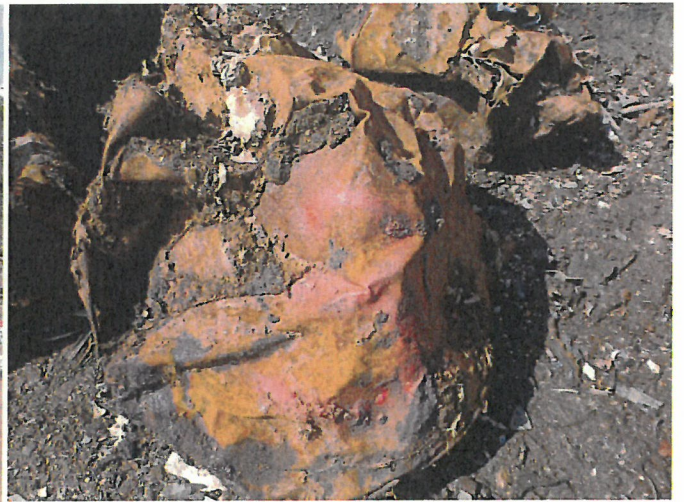
写真 2 検査を行ったドラム缶

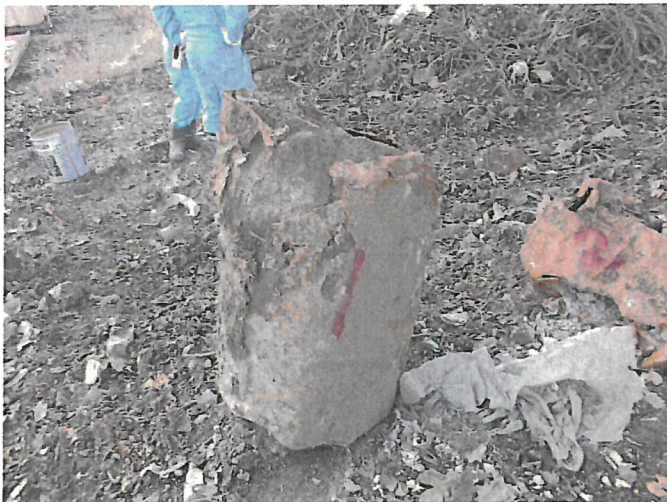
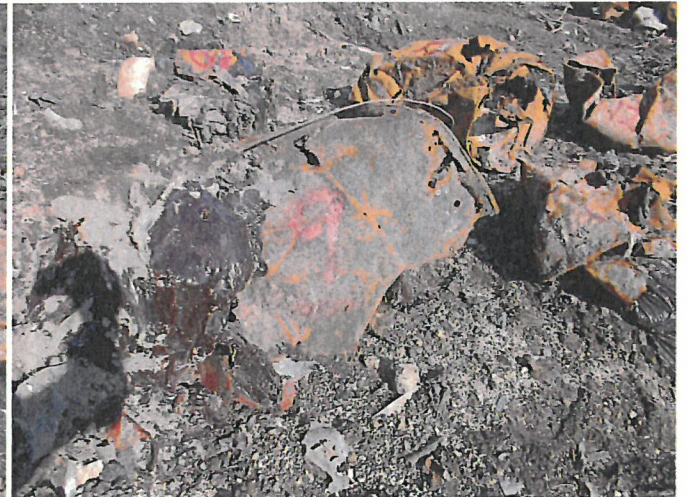
- (2) 平成 24 年 9 月 25 日～30 日に掘削されたドラム缶
掘削場所：EG-4, 5 (TP5. 5～4. 0m)

写真 3 検査を行ったドラム缶

FG-4,5の地点にはまだ多数のドラム缶がまだ埋まっていると想定されるため、慎重に掘削を行うこととしている。

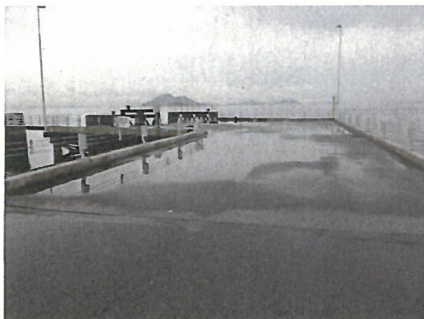
栈橋部の舗装については、経年劣化でわだち等が起こり、水溜りが発生し運搬車の通行に支障が生じていたことから、1月の直島中間処理施設の定期修繕時期の海上輸送が行われないうち期間を利用し、アスファルト舗装（オーバーレイ工法）による修繕を行った。

施工前(水溜り発生状況)

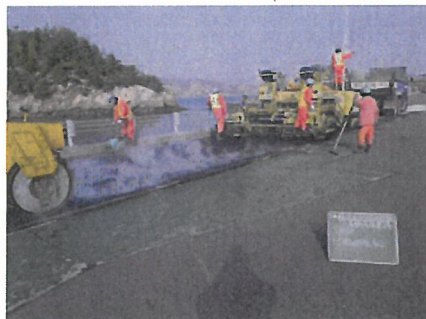
施工状況

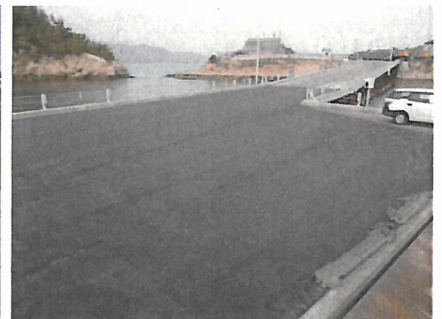
施工後

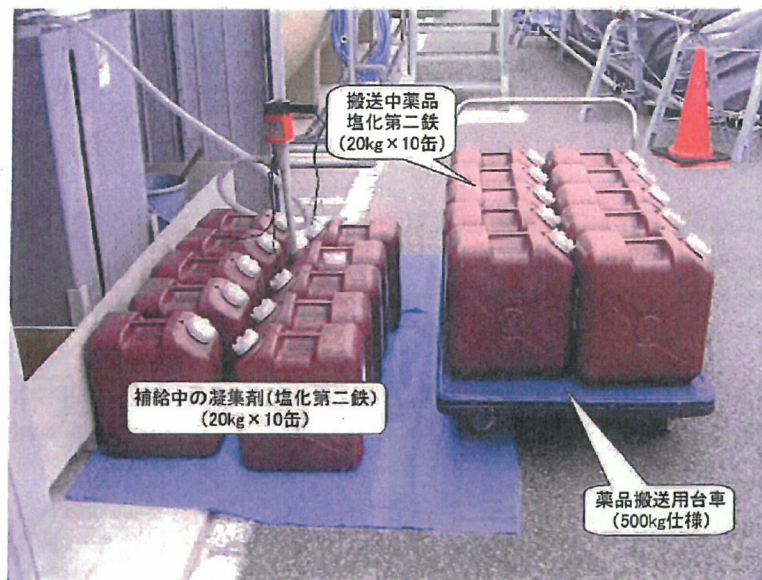
写真 2 「凝集剤(塩化第二鉄)補給状況」

発生日	内 容
H24.11.7	<p>凝集膜分離装置の凝集剤貯槽に薬品（塩化第二鉄）を補給するため、20kg ポリタンクを補給位置に荷下ろししていたところ、手が滑ってポリタンクをコンクリート面上へ落とし、タンクの底に生じた亀裂から薬品がにじみ出た。</p> <p>なお、漏出した薬品については、作業員への飛散はなく、補給位置には予めブルーシートを張っていたことから、床面、周囲への飛散もなかった。</p>

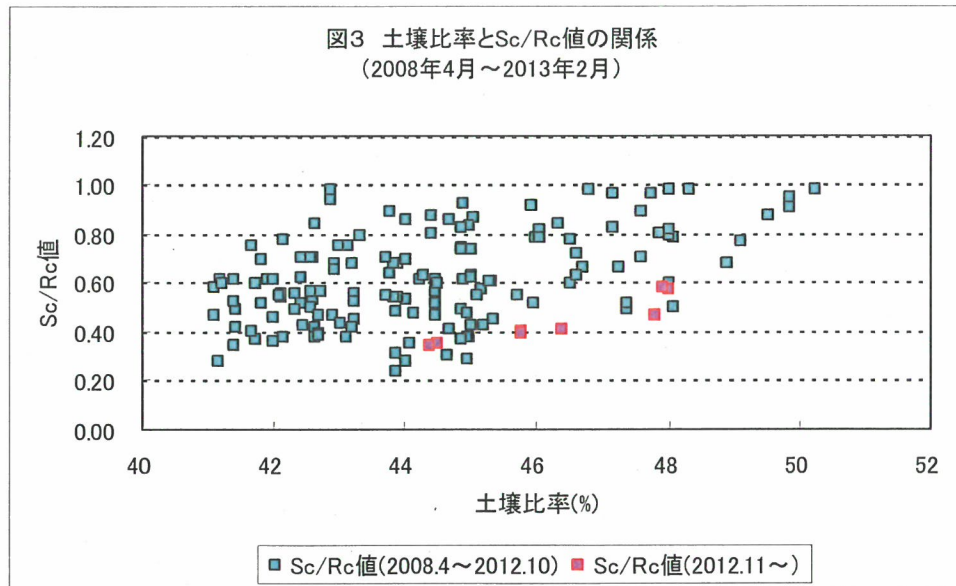
土壤比率と S_c/R_c 値を図3に示す。塩基度の調整により、土壤比率が高くなっても S_c/R_c 値は 1.0 未満となっている。

2012年11月以降土壤比率の目標値を47%としたが、 S_c/R_c 値は1.0未満に管理されている。

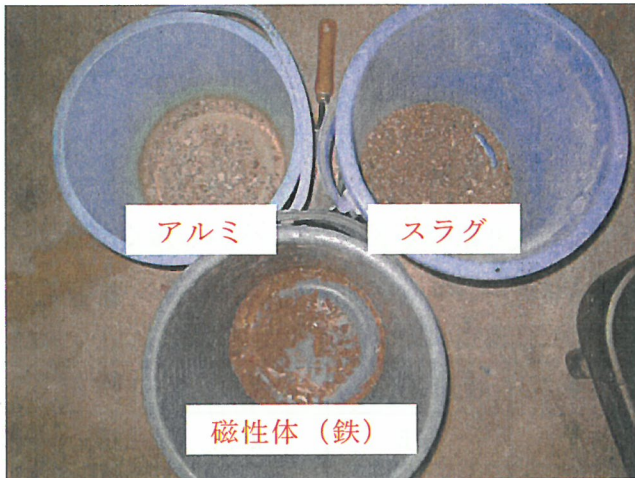
また、水分の影響を把握するため、水で濡らしたアルミ屑を用いた選別も行って見たところ、同様にアルミ等の選別が可能であることがわかった。

左の写真は選別後の試料。左上がアルミ、右上がスラグ、下が磁性体である。右の写真は水で濡らしたアルミ屑での選別試験中の写真。

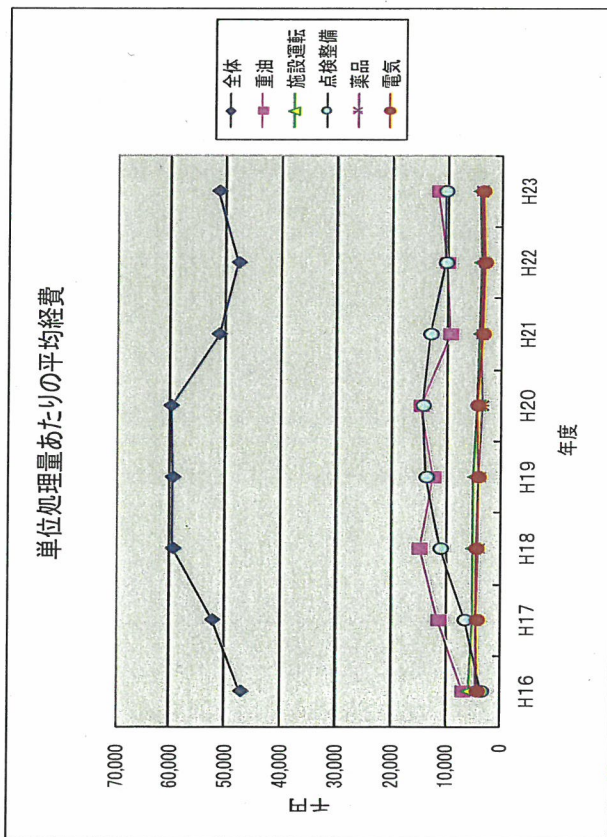
図 2-3-4 経費比率データの推移

続いて、①投入エネルギー比率：処理量に対する投入したエネルギーの割合、②処理量対経費率：処理単位量に対する燃料、副資材等の割合の2つのデータを把握した。結果を図2-3-3、2-3-4にそれぞれ示す。図2-3-3には単位処理量あたりの燃料消費データを示している。さらに、図2-3-4には公表データをもとに、単位処理量あたりの処理経費を重油費用・中間処理施設の運転費用・中間処理施設の点検整備費用（大規模補修費を含む）・薬品費用・電力費用等に分解したデータを示している。薬品費や電力費さらには運転経費がほぼ一定の傾向を示しているのに対して、重油費は市況の影響を受け処理単位量当たりの経費率に大きな変動が見られ、平成23年度は経費全体のうちの最大で、全体の約22%を占めていることがわかる。また、施設の経年劣化等の影響もあり、年々上昇する傾向にあった点検整備費の比率が、平成22年度には少し低下し、平成23年度もほぼ横ばい傾向を示したことも確認できる。
