第36回豊島廃棄物等管理委員会次第

日時 平成26年11月15日(土) 13:00

豊島廃棄物等処理事業の実施状況(平成 26 年 10 月末まで)について

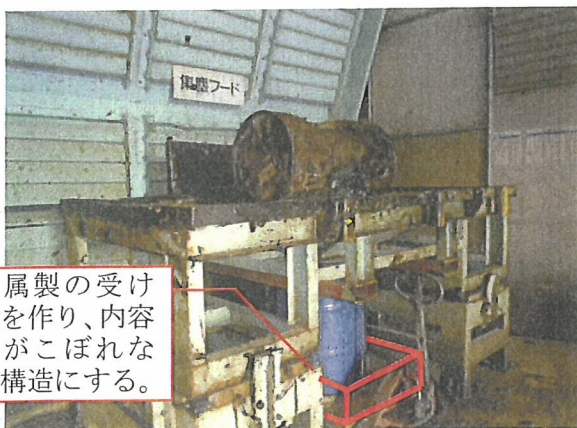
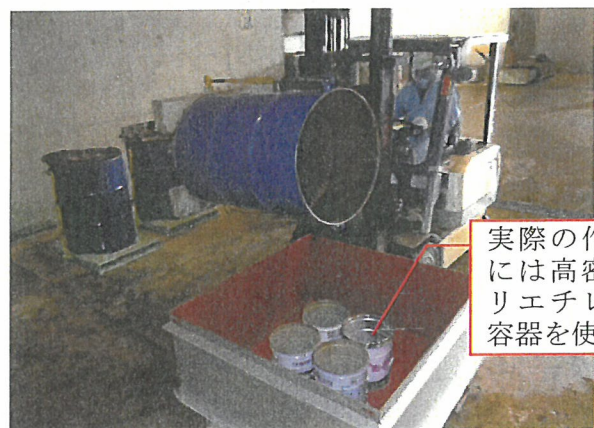
写真 移し替えイメージ

- ・左写真の漏斗状の構造付きの作業台にてドラム缶を解体し、液体内容物を新しいドラム缶へと移し替える。
- ・その後、右写真の金属製容器の上でドラム缶を回転転倒させて高密度ポリエチレン製容器へ注ぎ込む。

- (1) ドラム缶内に残っている量が不明であることから、特殊前処理物処理施設の作業台（集塵フード付き）上にて液体内容物を新しいドラム缶へと移し替える。
- (2) 内容物の性状により、耐薬品、耐油、耐溶剤性能に優れる高密度ポリエチレン製容器に移し替えて密封後、更に二重ドラム缶へ入れて、直島へ運搬する。この時、気温の変化等の影響がないように保管する。その後、豊島廃棄物等受入ピットに少量ずつ加え攪拌し、焼却・溶融処理を行う。

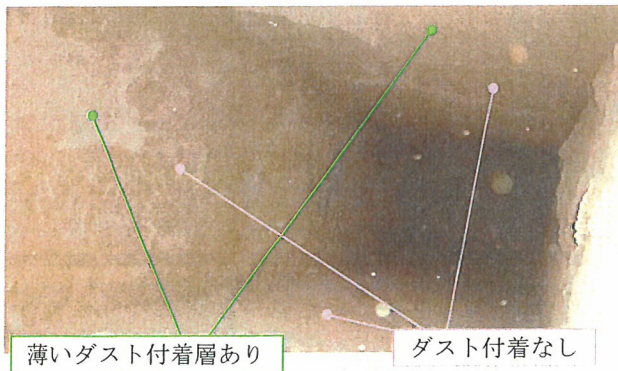
ボイラー2室壁面のダスト付着状況を図 2.3 に示す。ダストが剥離しているエリアがあるとともに、ダストが付着しているエリアでも、うっすらとダストが付着している程度であった。

薄いダスト付着層あり

ダスト付着なし

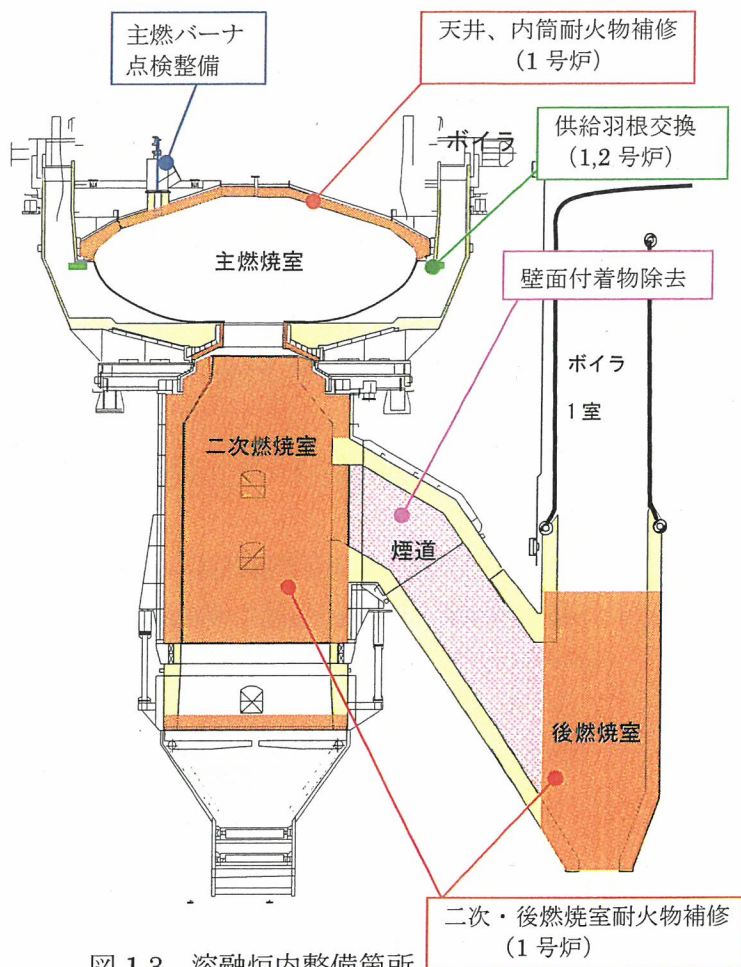
図 1.3 溶融炉内整備箇所

図 1.3 に示す壁面付着物除去、供給羽根交換 (1,2 号炉)、耐火物補修 (1 号炉) を行う。また、耐火物のクラックや剥離が確認される箇所については、パッチング補修材による簡易補修を実施する。
