(参考 2) 年度別・処理方法別処理計画(案)を反映した場合

## 第 3 次掘削計画の変更案

## 特殊前処理物等の処理状況

## 廃棄物等底面掘削及び掘削完了判定調査の状況

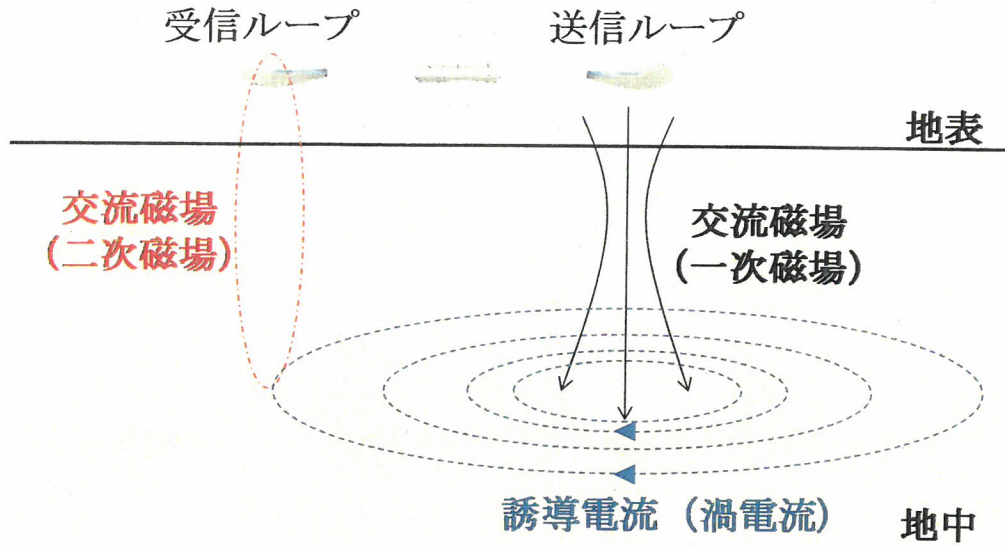
図-4 測定原理の概略図

- ・送信ループにある周波数の交流電流を流し、交流磁場（一次磁場）を発生させる。
- ・地中に交流磁場が透過していくと、地層や地下埋設物に電磁誘導により誘導電流（渦電流）が生じる。
- ・この渦電流によって、新たな交流磁場（二次磁場）が発生する。
- ・受信ループで、一次磁場に対する二次磁場の強さの比や変動の遅れなどを測定することにより、地層や地下埋設物の見かけ伝導率を求めることができる。

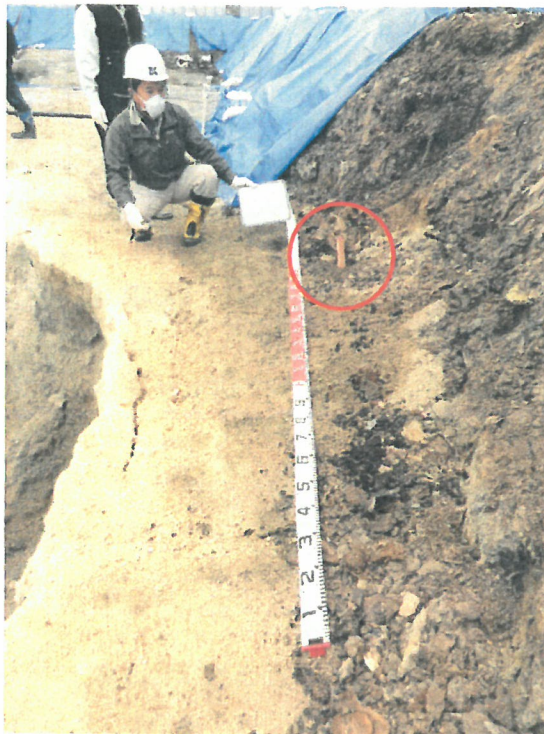
写真-2 検証①地点の状況

廃棄物が残存する範囲(図-1 および写真-2 参照)において、ドラム缶の一部が表層に露出しており、このドラム缶を電磁法探査で検知できるかを検証した。

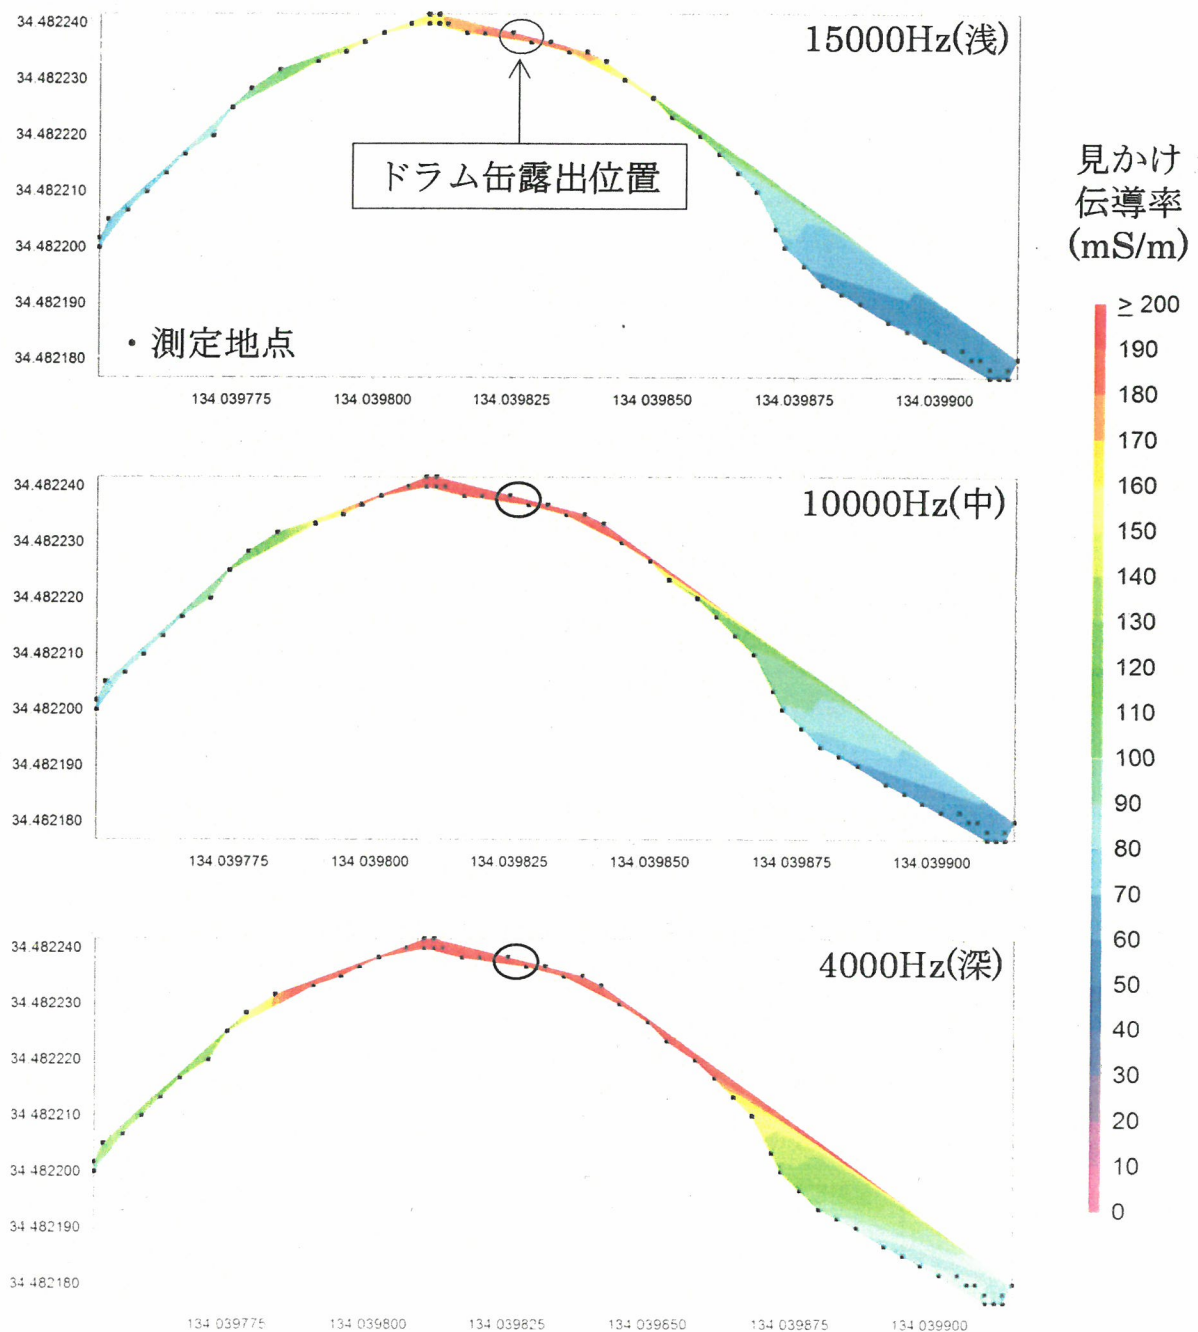
図-6 検証①における測定結果

最も表層となる周波数 15000Hz の測定結果では、ドラム缶が露出する位置で高い見かけ伝導率を示しており、同様に、周波数 10000Hz、4000Hz の解析結果においても、ドラム缶が露出する位置で高い見かけ伝導率を示した。

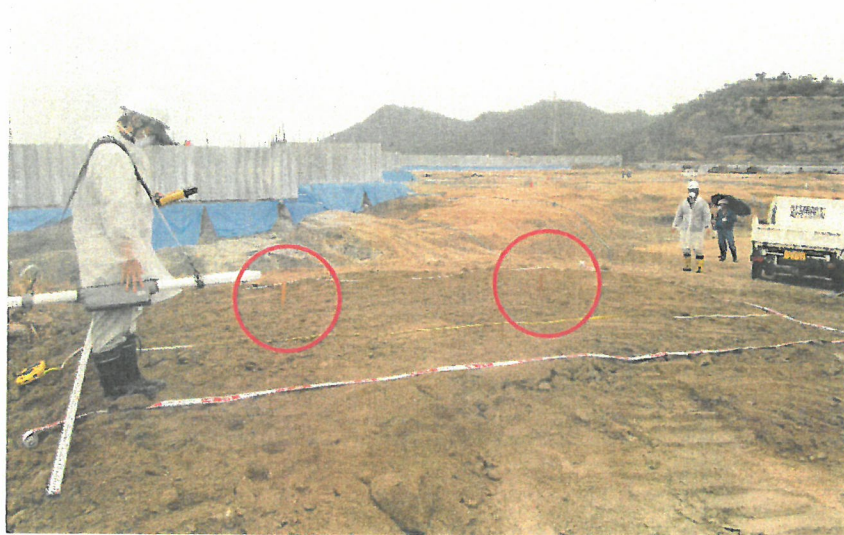
写真-6 検証②地点の測定状況

- ・測定範囲：縦 4.0m、横 7.0m
- ・測定モード：stationary（定点測定）
- ・周波数：15000Hz、10000Hz、4000Hz
- ・測定時間：2015年11月13日 14:00～

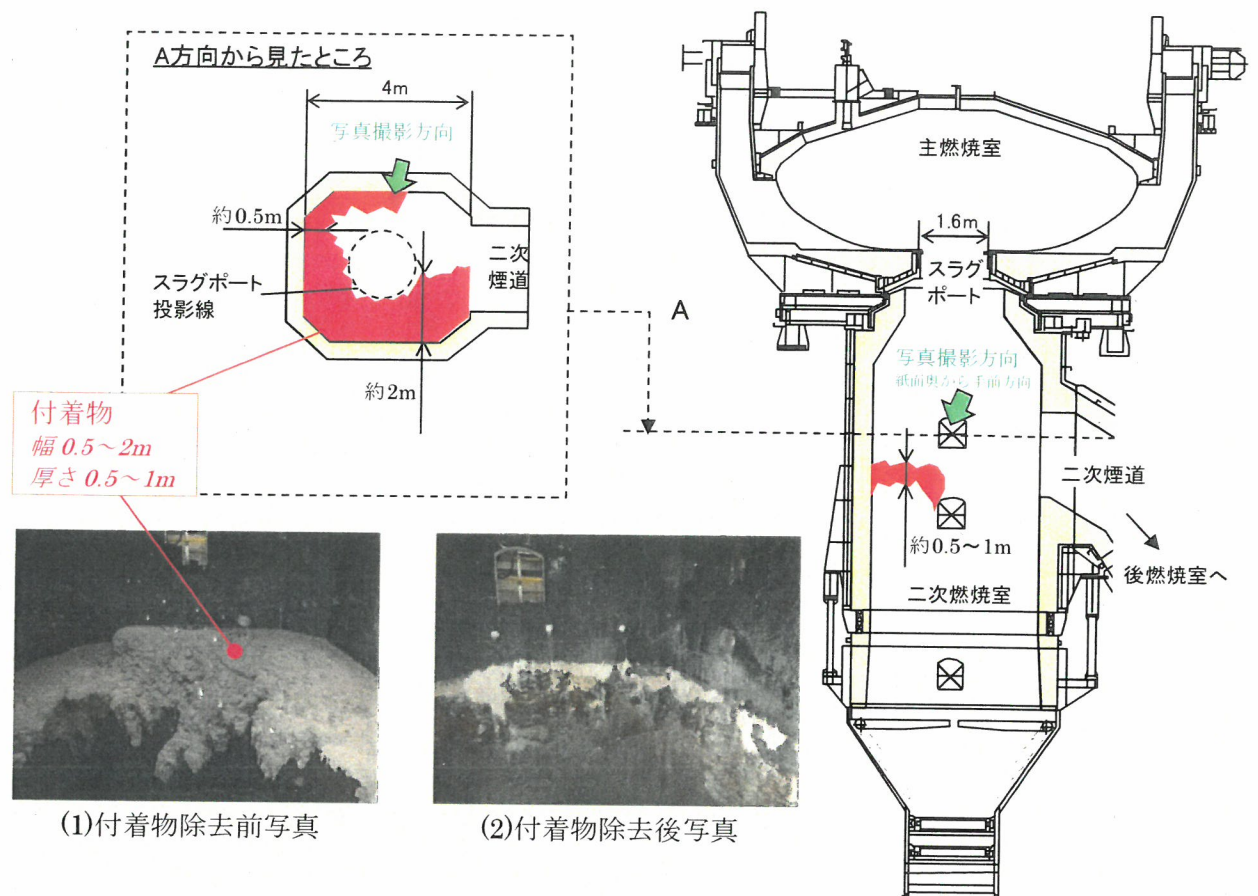
図 2.1 2号二次燃焼室付着物状況と付着物除去後

付着していたスラグの大きさは、幅0.5~2m程度、厚み0.5~1m程度であり、重量は約8.8トンであった。

炉冷却後、以下の工程で付着物除去作業を行った。

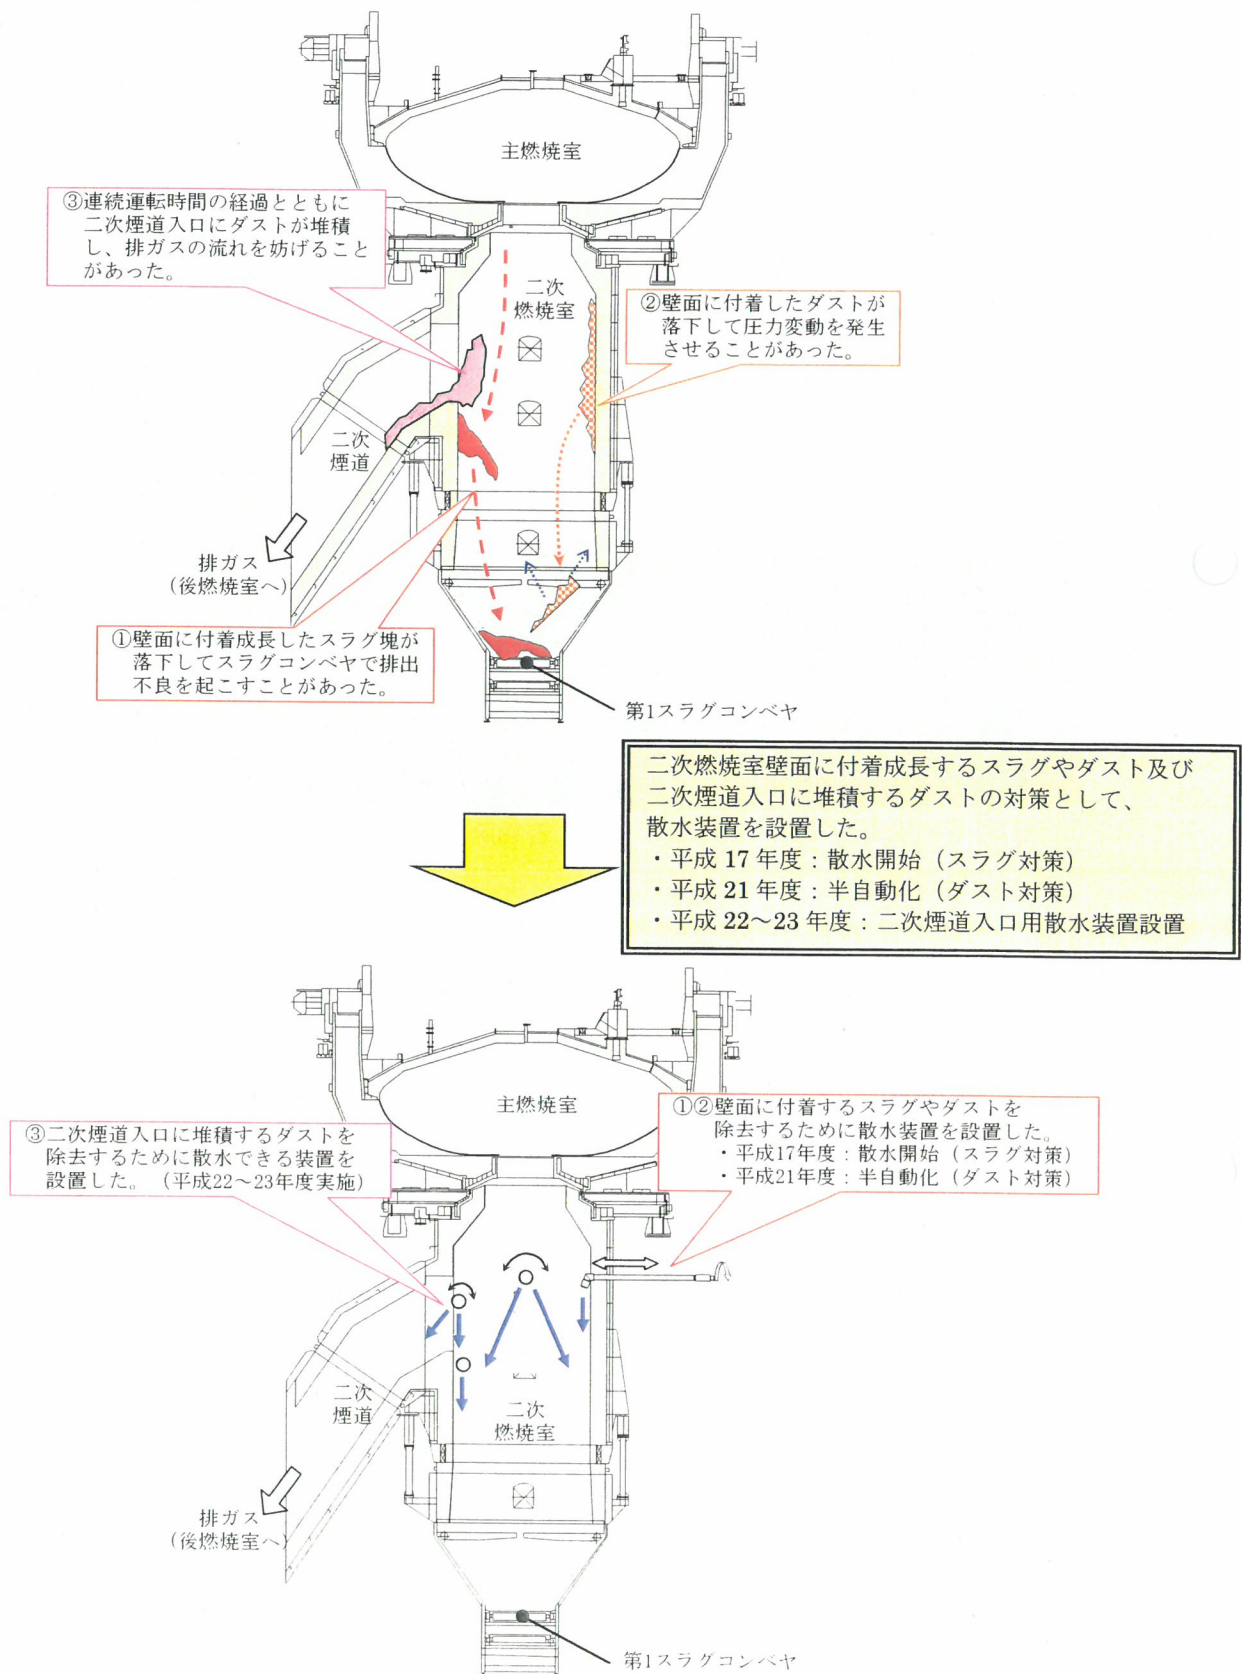
図 3.1 二次燃焼室壁面付着物対策  
(第 27 回豊島廃棄物等管理委員会資料より抜粋)

平成15年11月に、2号熔融炉二次燃焼室の壁面において付着物が確認され、その対策として、図3.1(第27回豊島廃棄物等管理委員会資料より抜粋)の通り、散水により対応してきたところであるが、スラグ付着によるトラブルは、平成20年12月の2号熔融炉での発生を最後に、それ以降は一度も発生していなかった

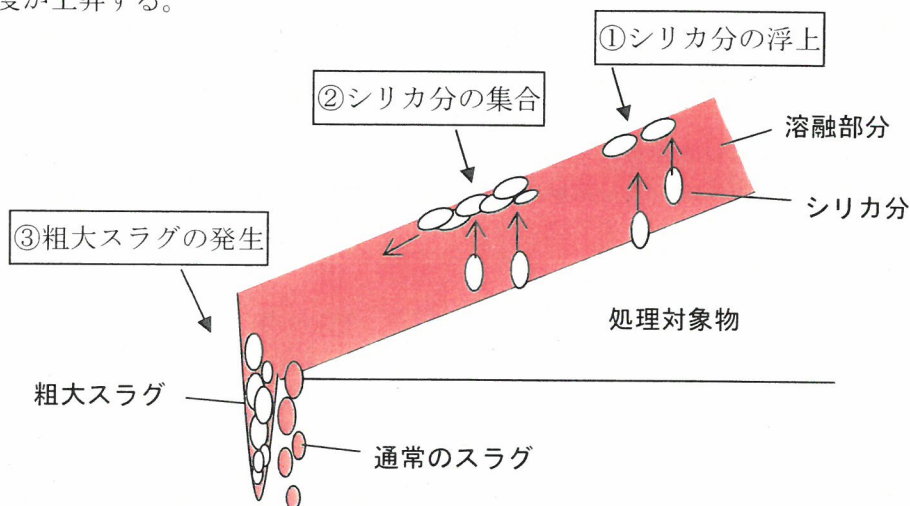
図 3.2 溶融過程における粗大スラグの生成機構の模式図  
(第 19 回豊島廃棄物等技術委員会資料より抜粋)

溶融過程において、花崗岩由来のシリカ (SiO<sub>2</sub>) が結集して粗大スラグが発生することが分かっている (図 3.2 (第 19 回豊島廃棄物等技術委員会資料より抜粋))。粗大スラグが多くなると、その分、通常のスラグからシリカ分が少なくなることから、通常のスラグの塩基度が上昇する。

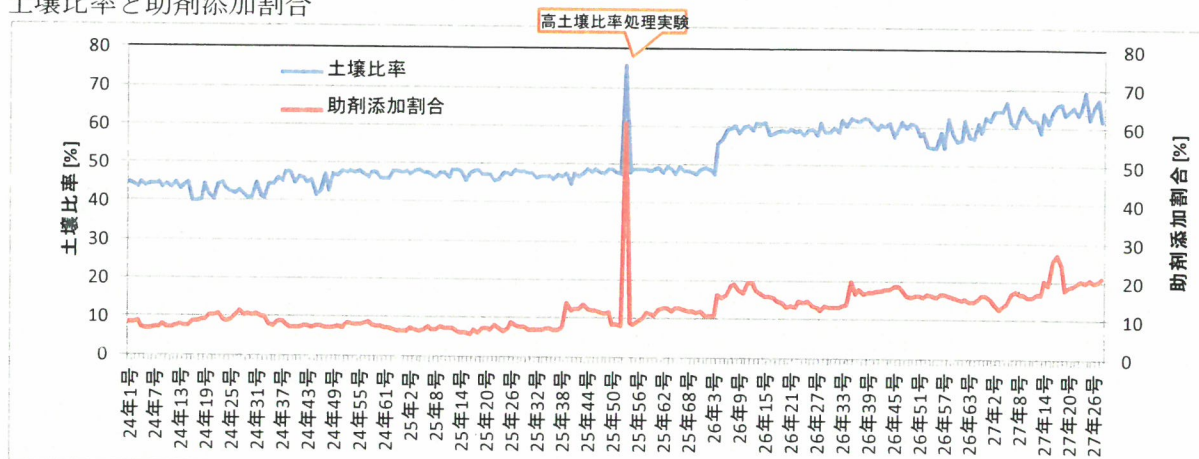
図 3.3 土壌比率、助剤添加割合、均質化物の塩基度、粗大スラグ発生割合の推移

豊島廃棄物等の均質化作業における助剤の添加量は、溶流度試験で 1350℃以下となるように調整しており、土壌比率の上昇とともに助剤の添加量も上昇し、均質化物の塩基度も上昇している。(図 3.3)

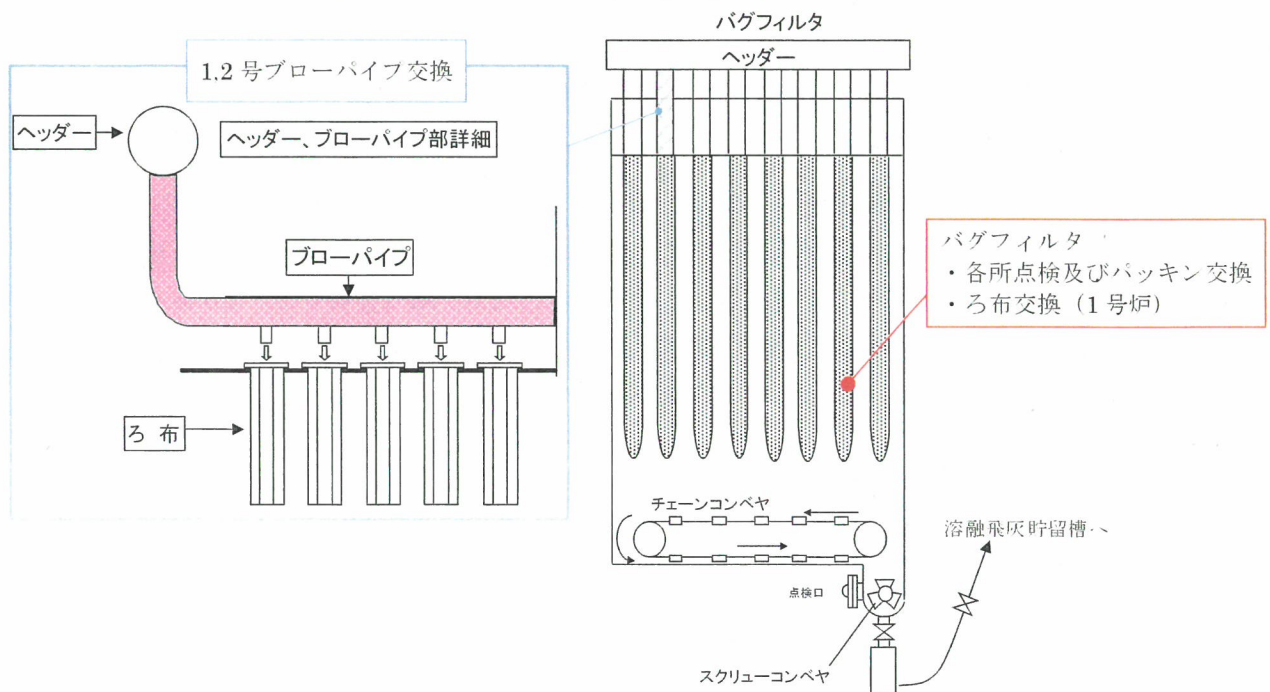
図 1.5 バグフィルタ整備

1、2号溶融炉バグフィルタ、キルンバグフィルタの点検及び各所パッキン交換を実施する。1、2号溶融炉バグフィルタについては、前年度の点検結果に基づき劣化が認められたブローパイプの交換を実施する。1号溶融炉バグフィルタについては、過去の整備履歴から交換時機を迎えているため、ろ布の交換を実施する。(図 1.5 参照)

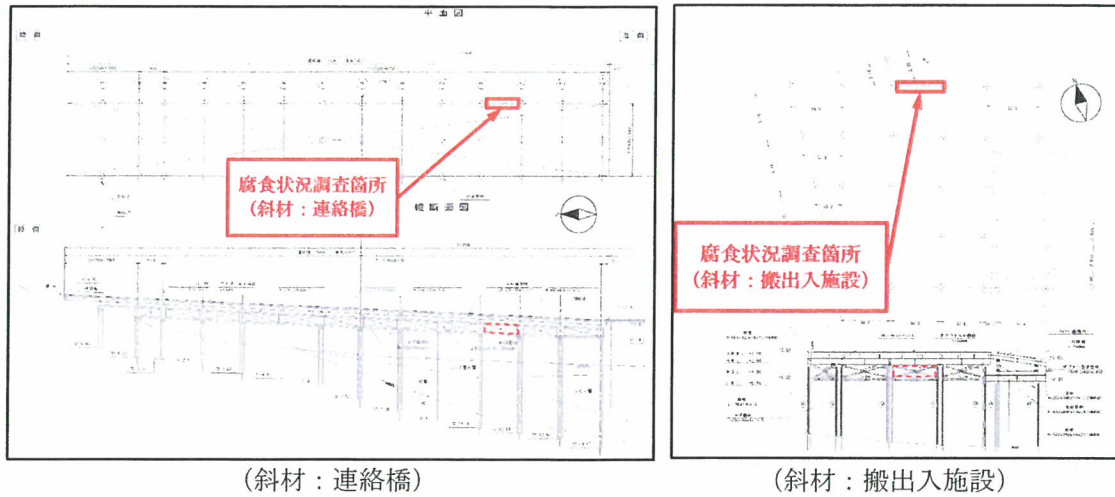
図-2 測定位置図 ー肉厚測定: 豊島専用棧橋ー

測定箇所は、斜材（山形鋼）を対象として基本的に1本当たり1箇所、1箇所当たり10cm×5cm程度の範囲とし、図-2および写-1に示す豊島専用棧橋の計2本とした。

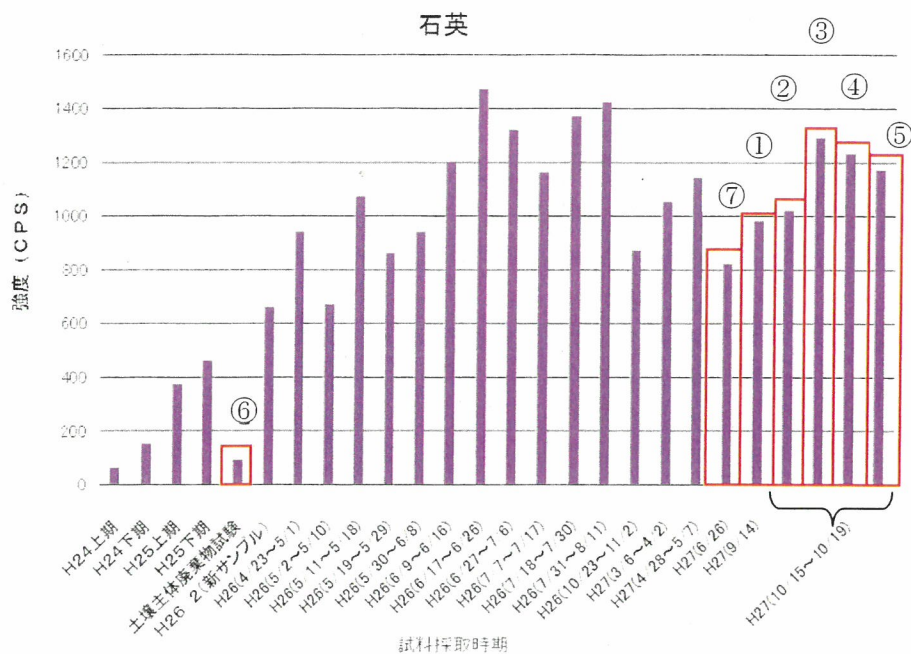
図1 溶融スラグ中の石英及びクリストバライトのX線回折強度

前ページの表1の⑥（H25 12/20～12/31）及び⑦（H27 6/26）と比べて①（酸素富化なし）及び②～⑤（酸素富化あり）は、石英、クリストバライトともに高い値となっており、アルカリ骨材反応を起こしやすい性状ではあると考えられるが、現在の数値程度であれば前述の迅速法等の試験結果から、スラグの置換率を30%とすることや高炉セメントを用いることにより、アルカリ骨材反応を抑制できることが明らかとなっている。
