年度	平成 27 年度
路河川名等	
工事名	豊島廃棄物等処理事業 地下水概況及び詳細調査業務委託
位置	香川県小豆郡土庄町豊島
図面名	推定地質断面図
縮尺	図示 図面番号
作成年月日	平成 27 年 月
会社名	青葉工業株式会社
事業者名	香川県 環境森林部廃棄物対策課

地下水等浄化の確認

豊島処分地地下水における微生物処理の可能性調査検討業務 結果報告

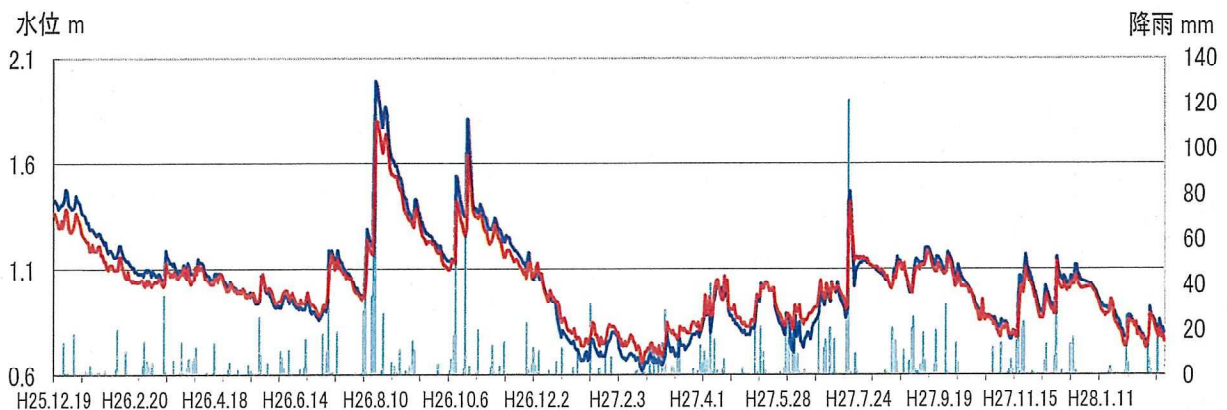
図6 観測井C3北（浅井戸：青色）、C3南（深井戸：赤色）の水位変化及び降雨量（水色）

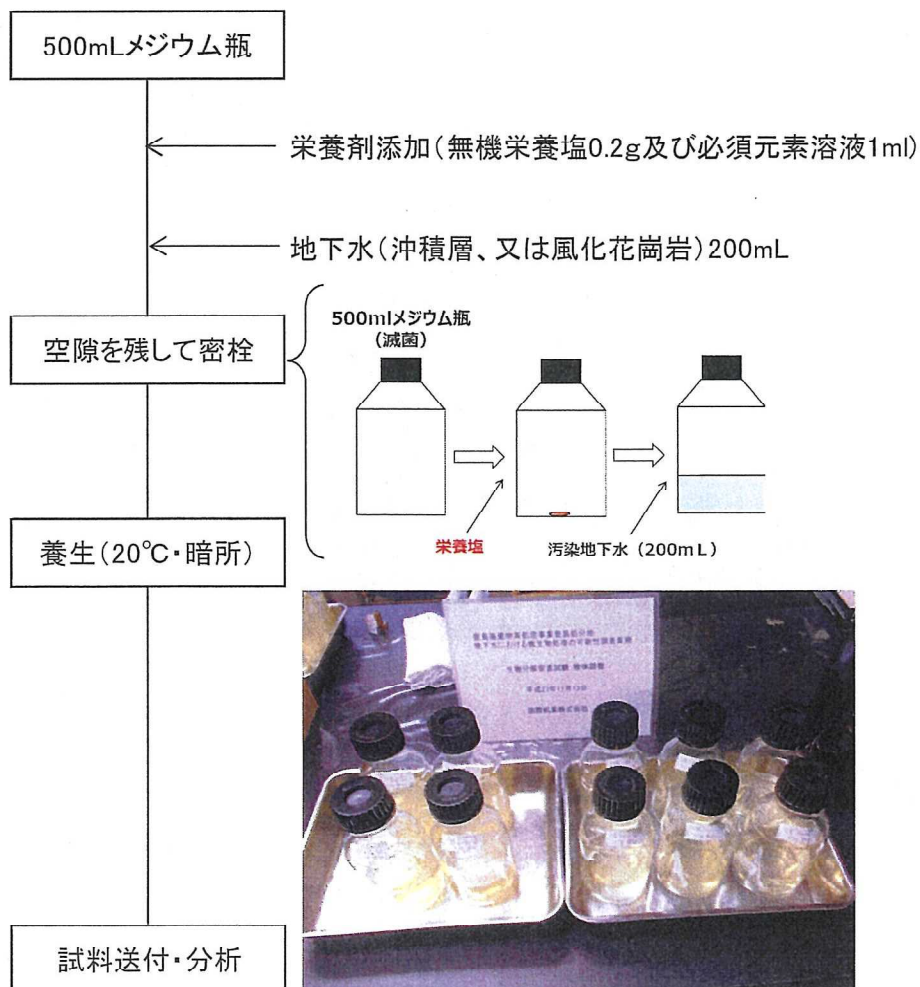
図 2.3 分解促進試験フロー

【好気性バイオスティミュレーション (VOC 添加なし) の試験内容】

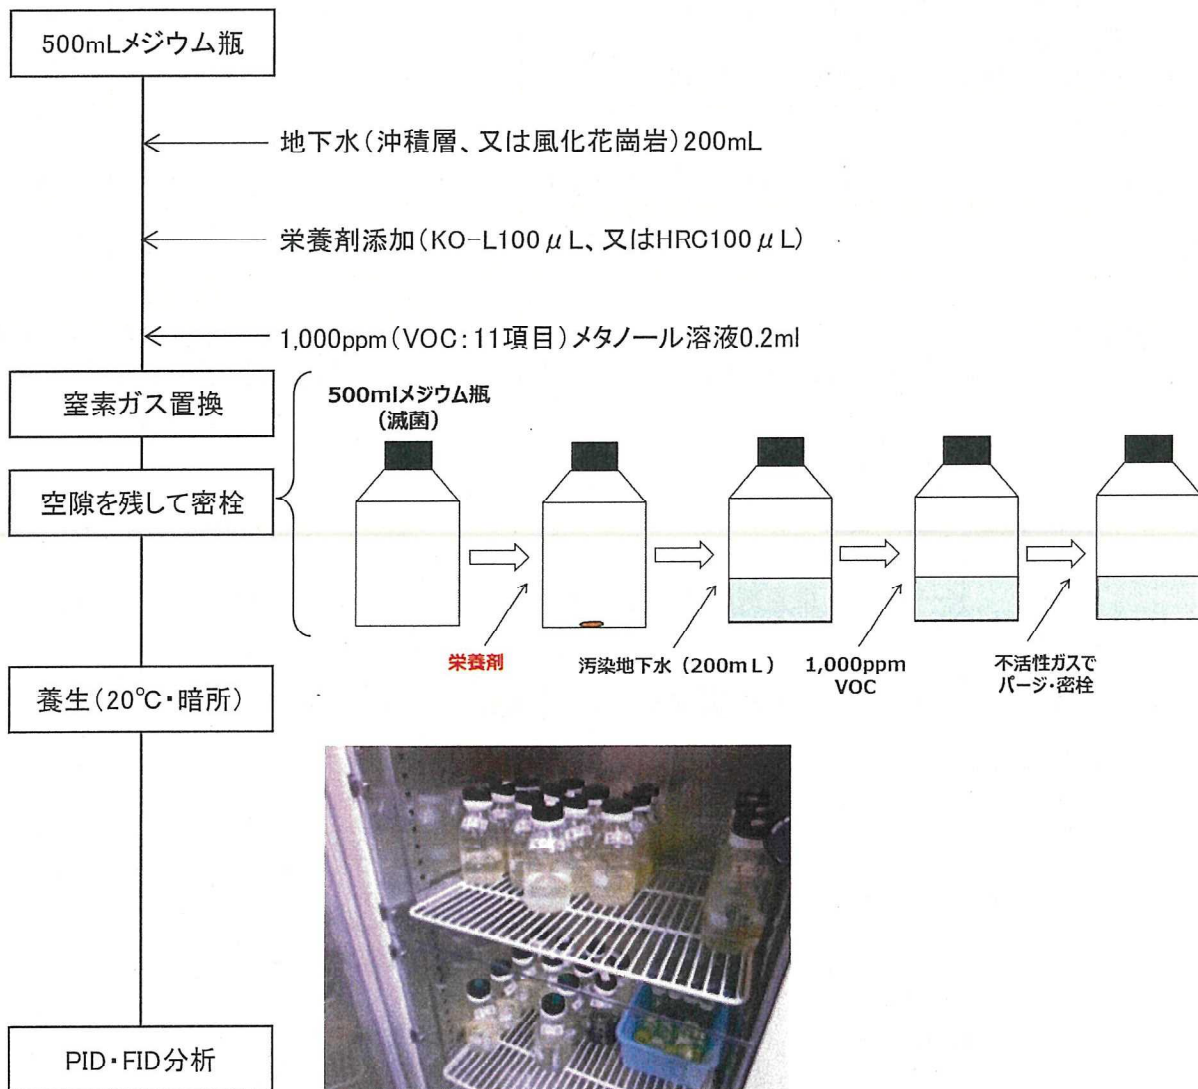
図 2.4 VOC 添加系における分解促進試験フロー（嫌気）

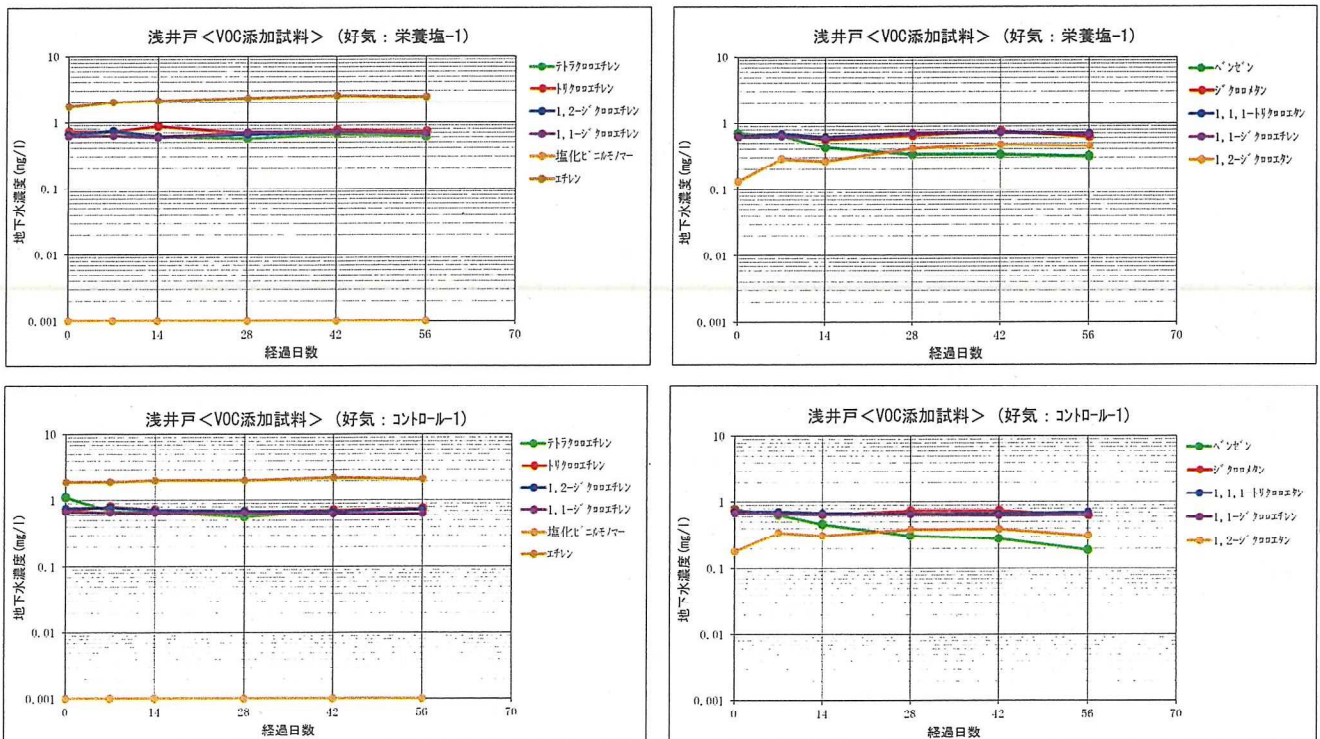
図 3.10 浅井戸における分解促進試験 (好気性、VOC 添加あり)

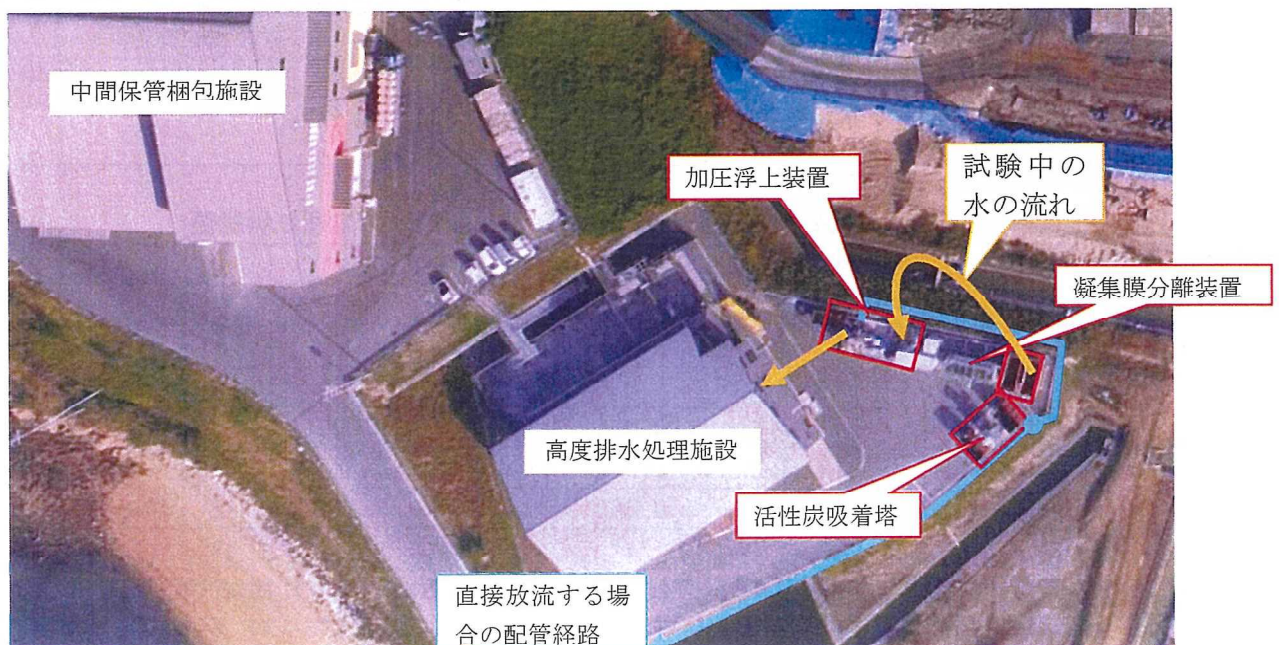
貯留トレンチ貯留水は現在、凝集膜分離装置調整槽へ送水され、そこから凝集膜分離装置で処理されていることから、凝集膜分離装置調整槽から水中ポンプで直接、加圧浮上装置原水槽へ送水する。

図 貯留トレンチ貯留水導水経路

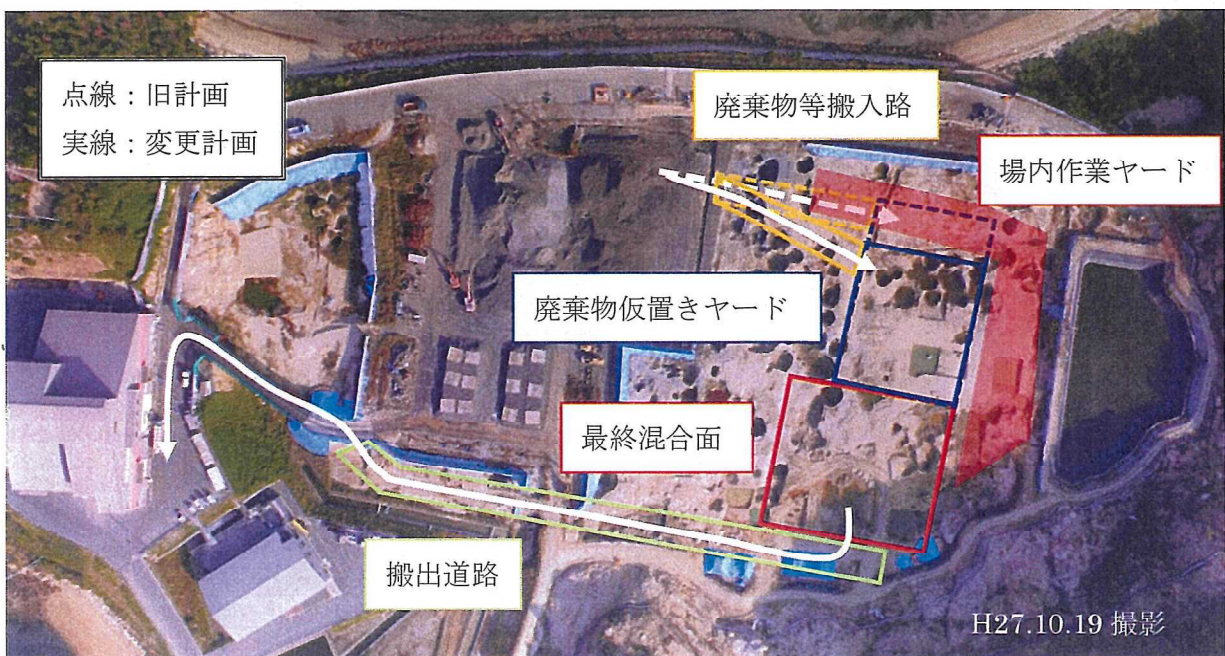
土壌の掘削後調査に必要な置き場等、場内作業ヤードを確保するため、廃棄物仮置きヤードを必要最小限に縮小するとともに、廃棄物搬入路の法線についても併せて変更する。

写真4 仮置きヤードの縮小と廃棄物等搬入路の法線変更

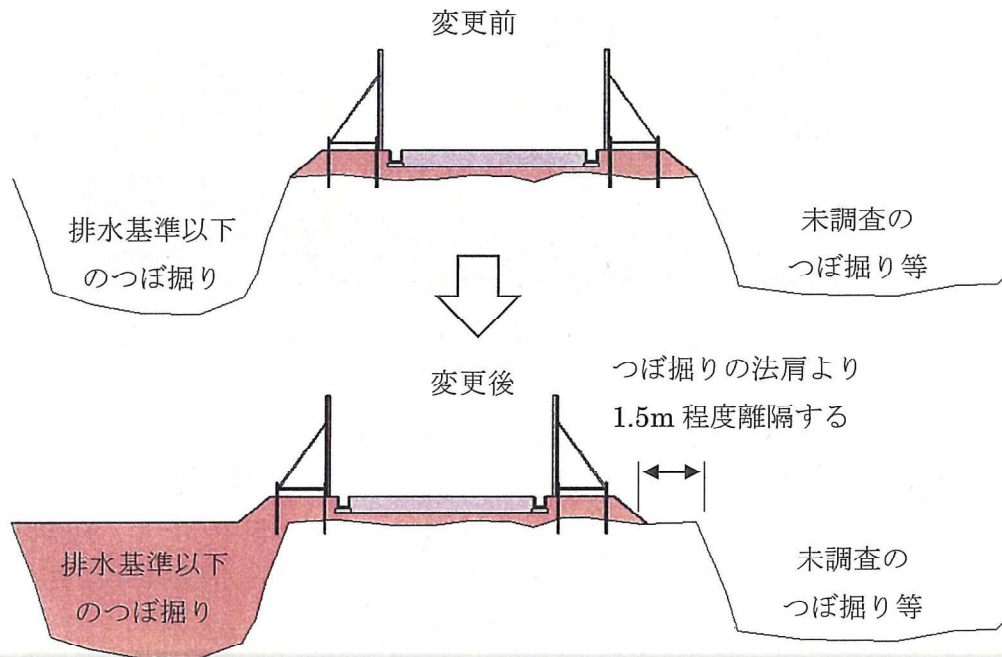
図2 横断面図

最終混合面等の施工範囲にある排水基準を満足するつぼ掘りについては、埋戻しを行っているが、廃棄物搬入路の施工にあたっては、降雨などによりつぼ掘りの法肩が崩壊している箇所があり、安全な作業環境を確保するため、つぼ掘りから一定の距離を取ることとし、施工範囲がつぼ掘りに囲まれ、つぼ掘り部から十分な距離が取れない場合は、周辺の排水基準を満足するつぼ掘りについても埋戻しを行う。

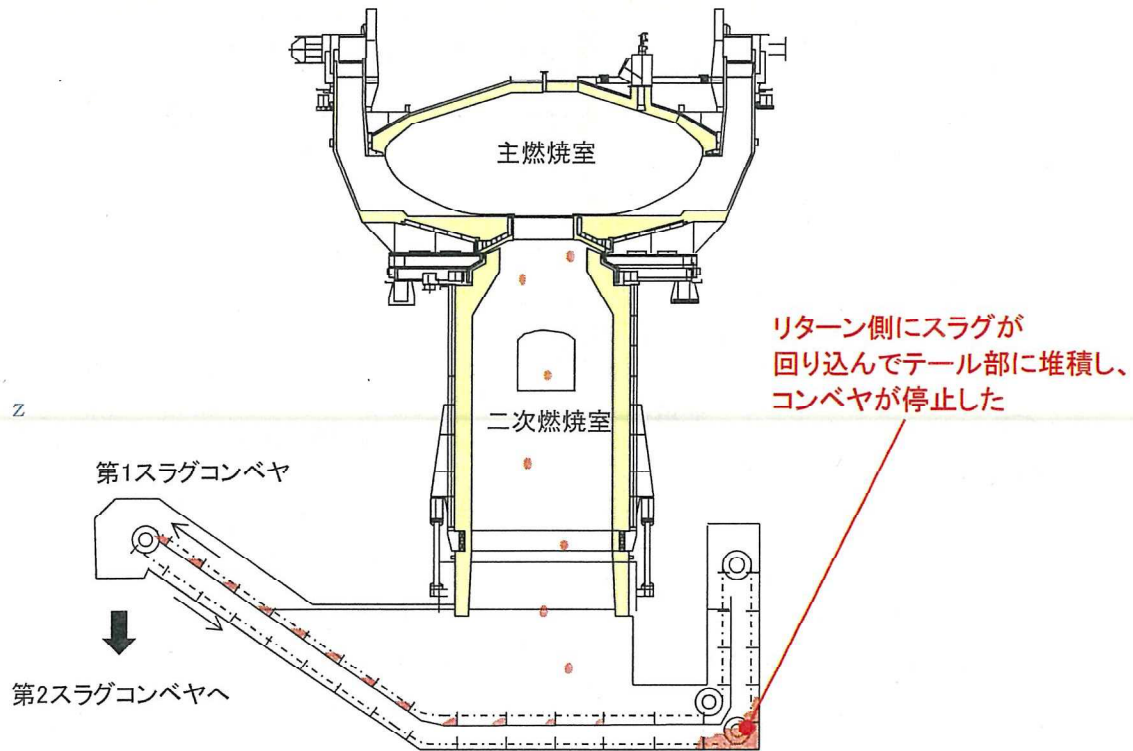
平成28年3月7日17:20頃、2号溶融炉の第1スラグコンベヤの故障が発生したため、現場の状況を確認したところ、1月30日に発生した故障と同様、コンベヤリターン側スプロケット部にスラグが堆積し、スプロケットと主務チェーンの稼働を阻害していることが判明した。

図 1.1 2号第1スラグコンベヤのリターン側スプロケット部のスラグ堆積状況

テール部に堆積したスラグの除去作業を行い、同日19:00頃から昇温を開始し、19:30頃から処理を再開した。降温操作を行いながら復旧したため、処理停止時間は40分程度であった。

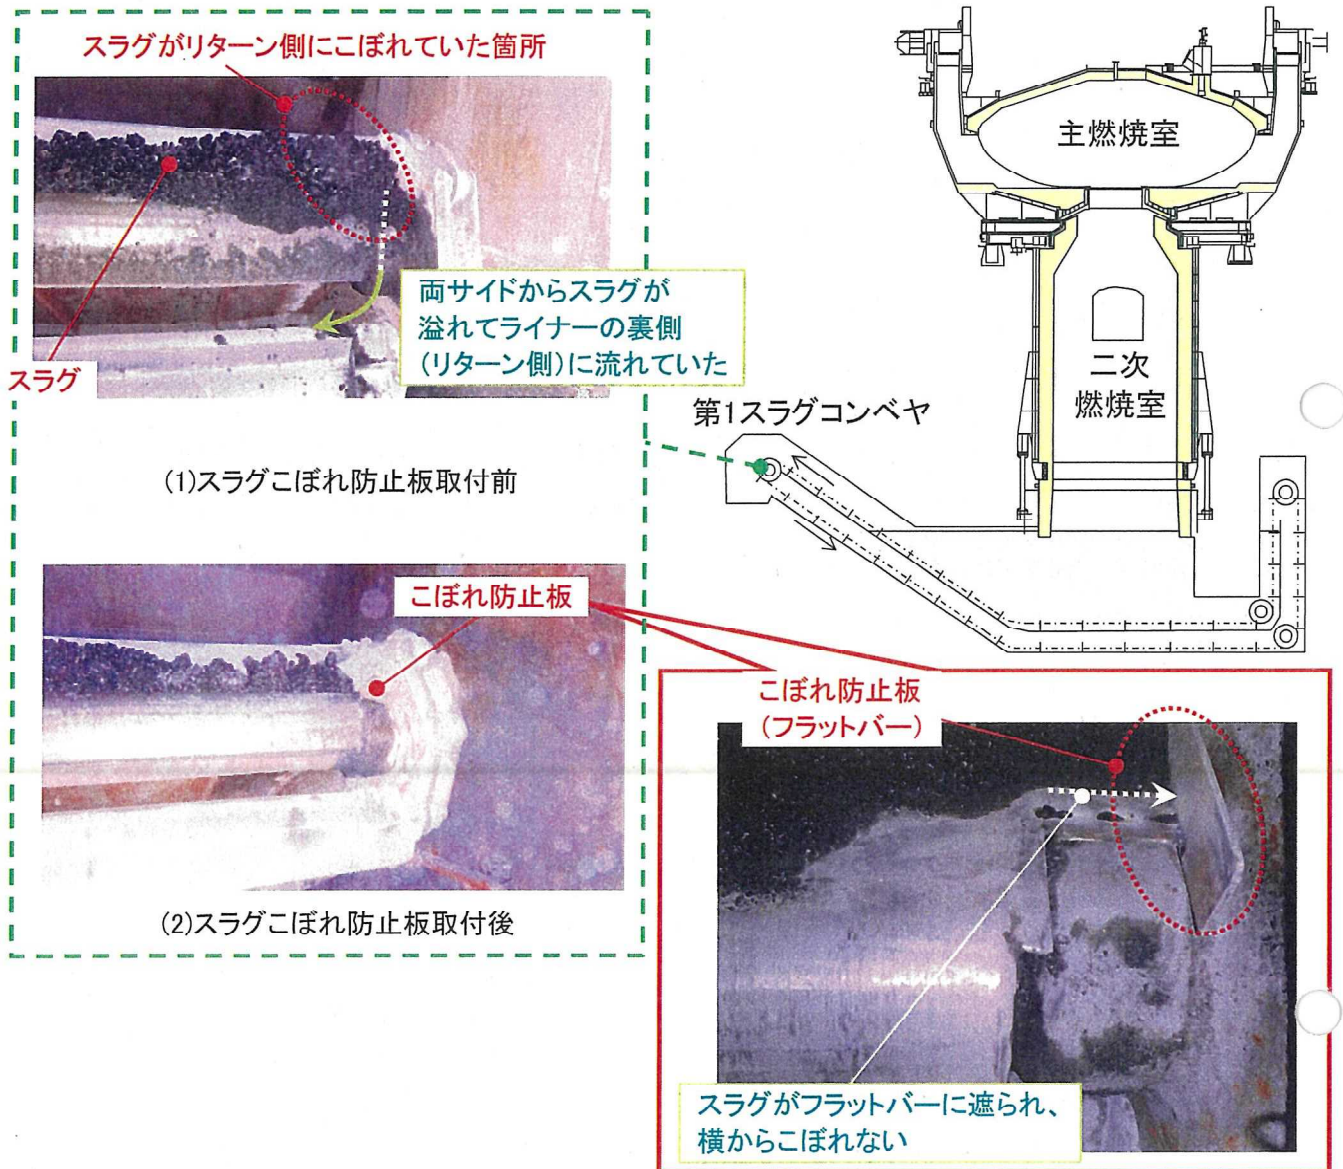
図 2.2 2号第1スラグコンベヤのヘッド部スラグこぼれ防止板取付状況

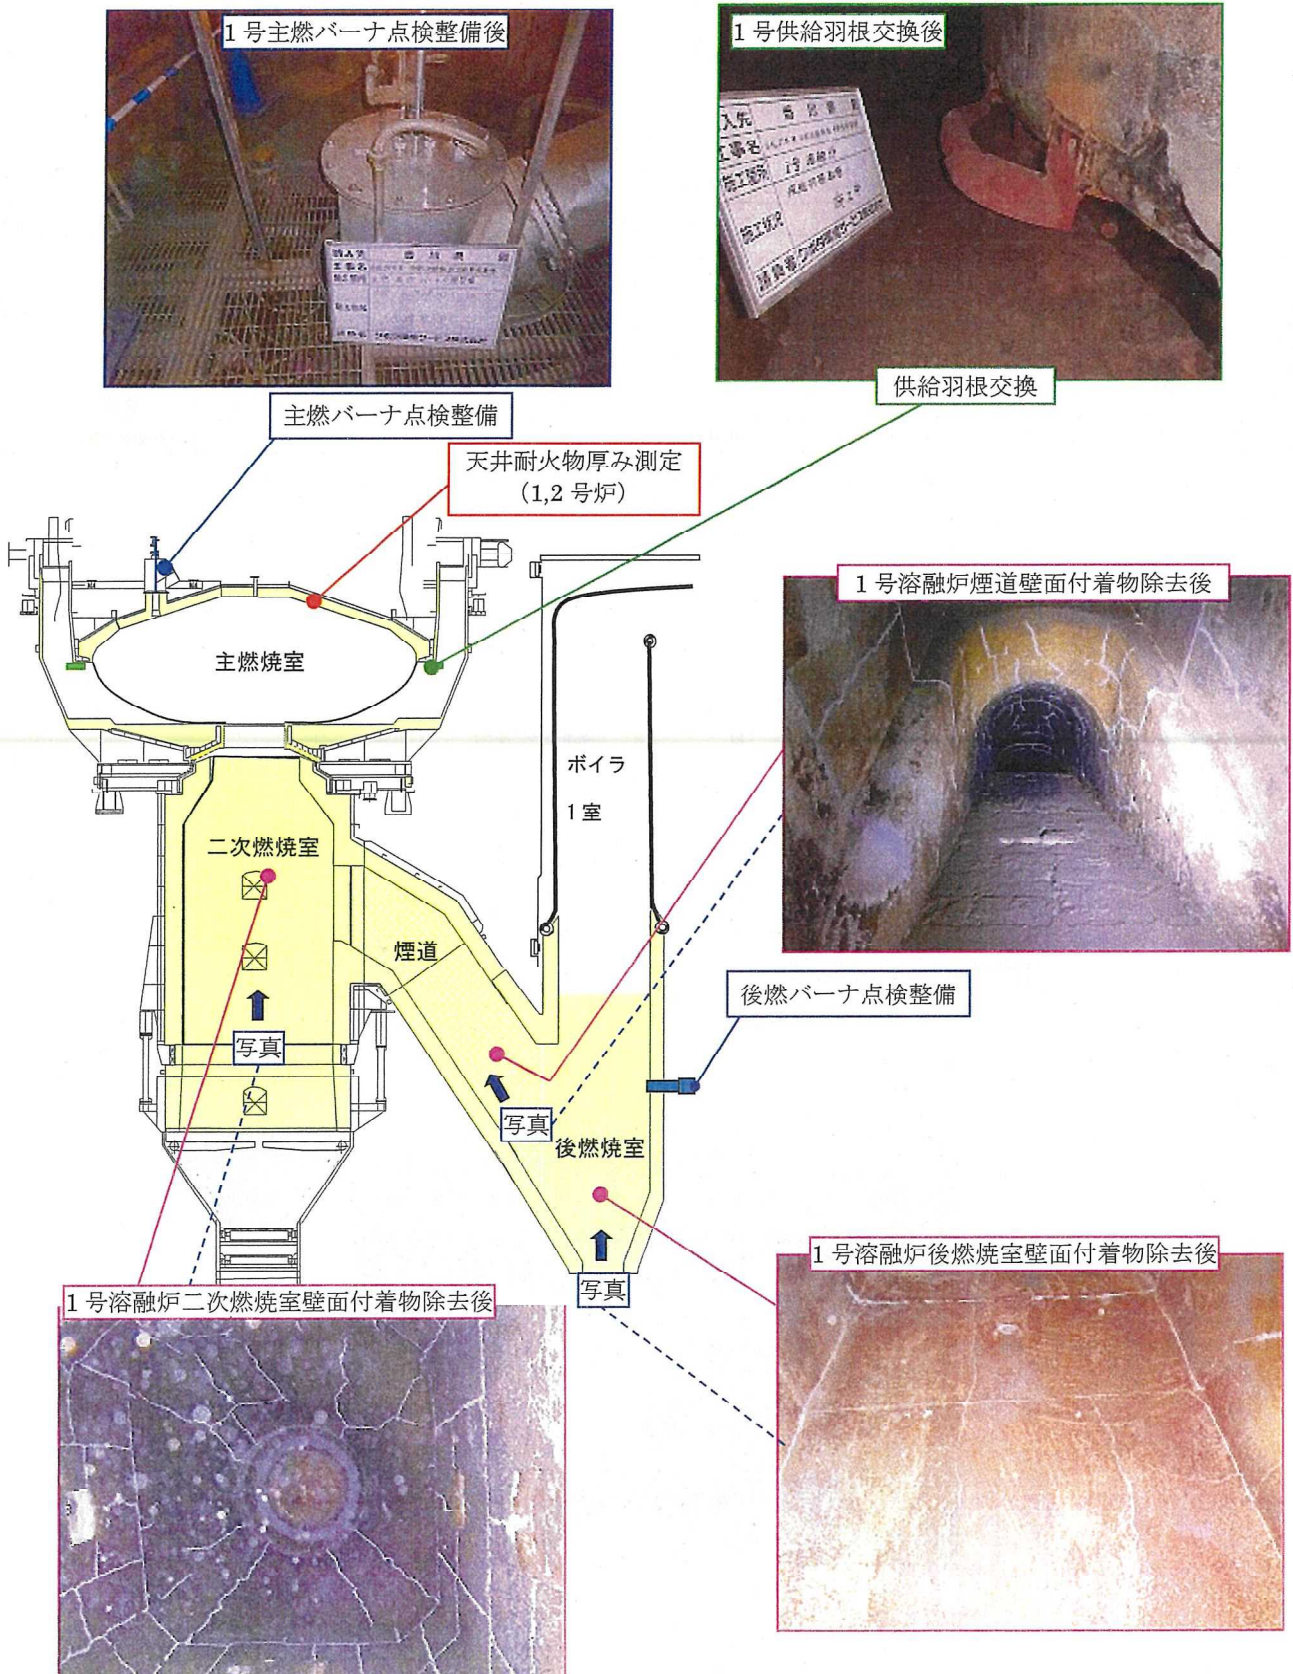
図 2.3 に示す壁面付着物除去、供給羽根交換（1,2 号炉）を行った。また、酸素富化運転での既存耐火物の影響を調査するため、耐火物厚み測定を行い（詳細は後述の測定結果参照）、耐火物のクラックや剥離が確認される箇所についてはパッチング補修材による簡易補修を実施した。

図 2.3 溶融炉内整備箇所

耐火物厚み測定について、1号主燃焼室耐火物は平成27年1月の定期整備に耐火物を更新していることから、天井内筒部で最大36mmの溶損が確認された程度であった。2号主燃焼室耐火物は天井内筒部で溶損が確認された。測定結果を表2.2に詳細を図2.4に示す。また、部分的にアンカー金物の露出が確認されたことから、次回の定期整備で溶損部の補修を検討したい。

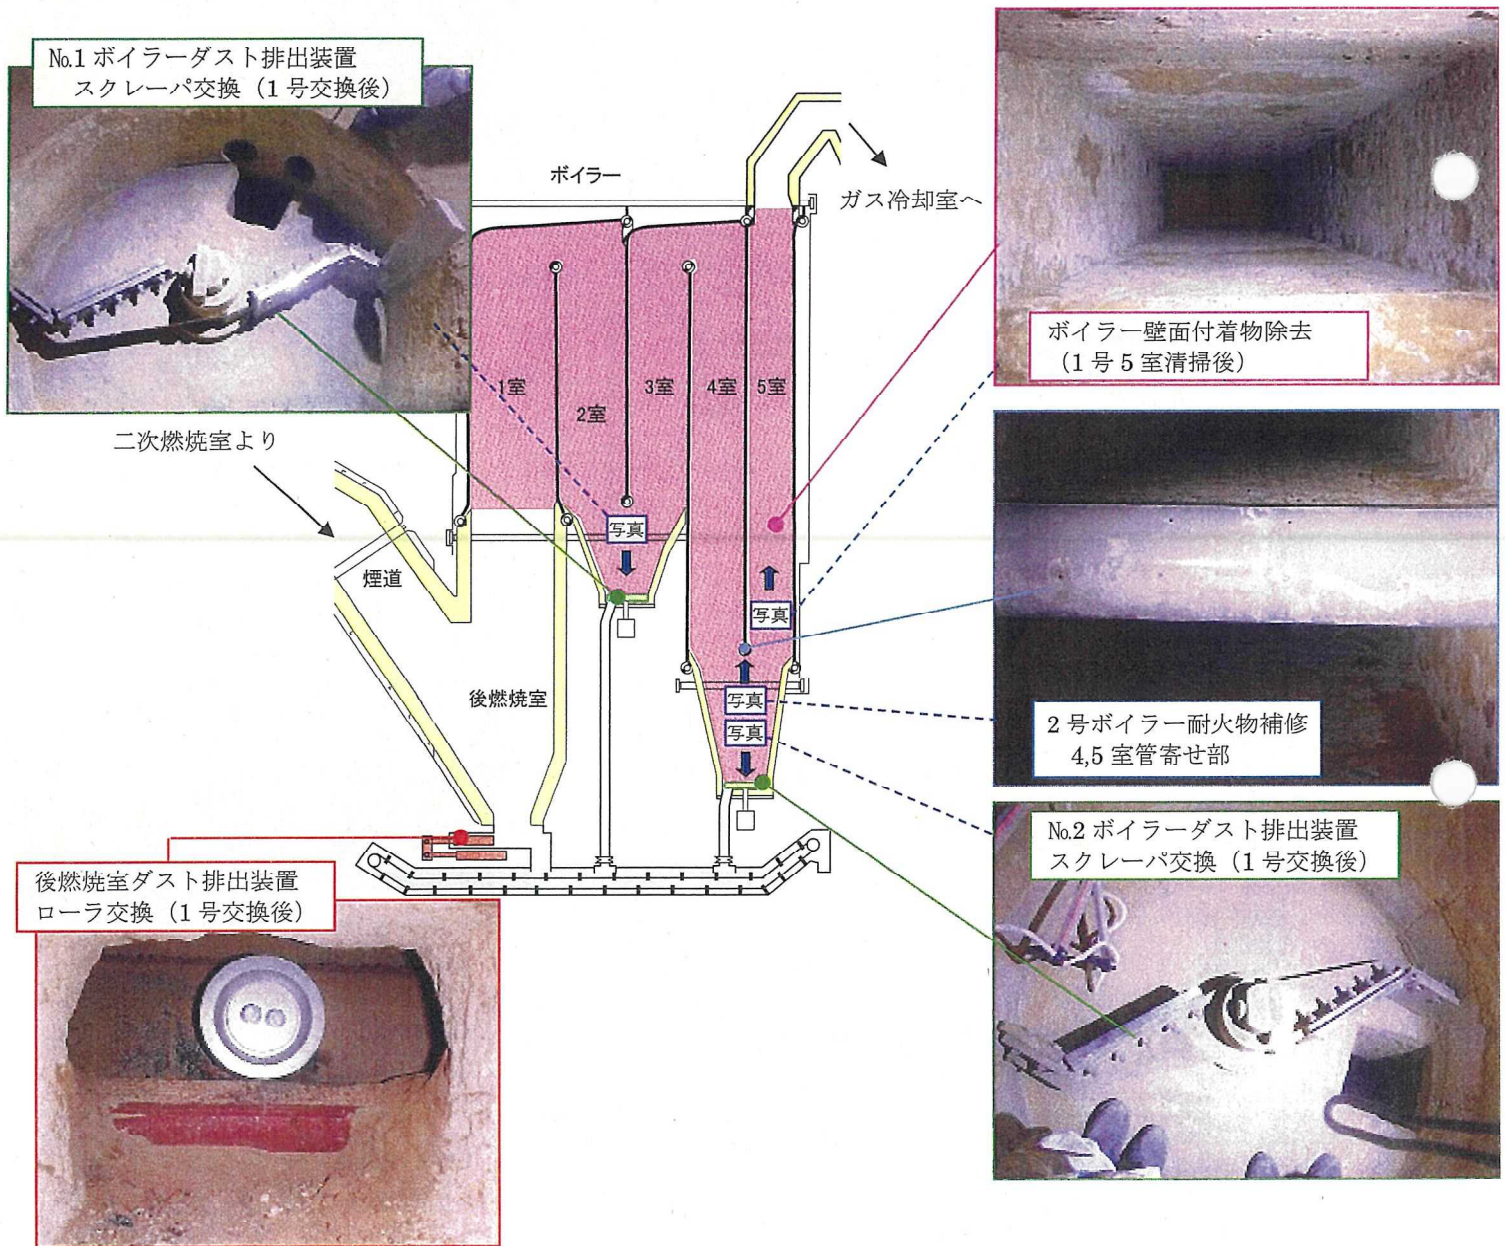
2号ボイラー4・5室の耐火物が傷んでいる管寄せ部の耐火物補修を行った。また、ボイラーに付着したダストの除去を行い（ダスト除去の範囲・耐火物補修範囲を図2.5参照）、ボイラー及び脱気器は、年に1度の法定検査を実施した。水管の肉厚測定については、水管露出が確認されなかったため、実施していない。

後燃焼室ダスト排出装置の消耗品であるローラの交換を実施した。No.1、2ボイラーダスト排出装置については、スクレーパの交換を実施した。（図2.5参照）

図 2.5 ボイラー及びダスト排出装置整備

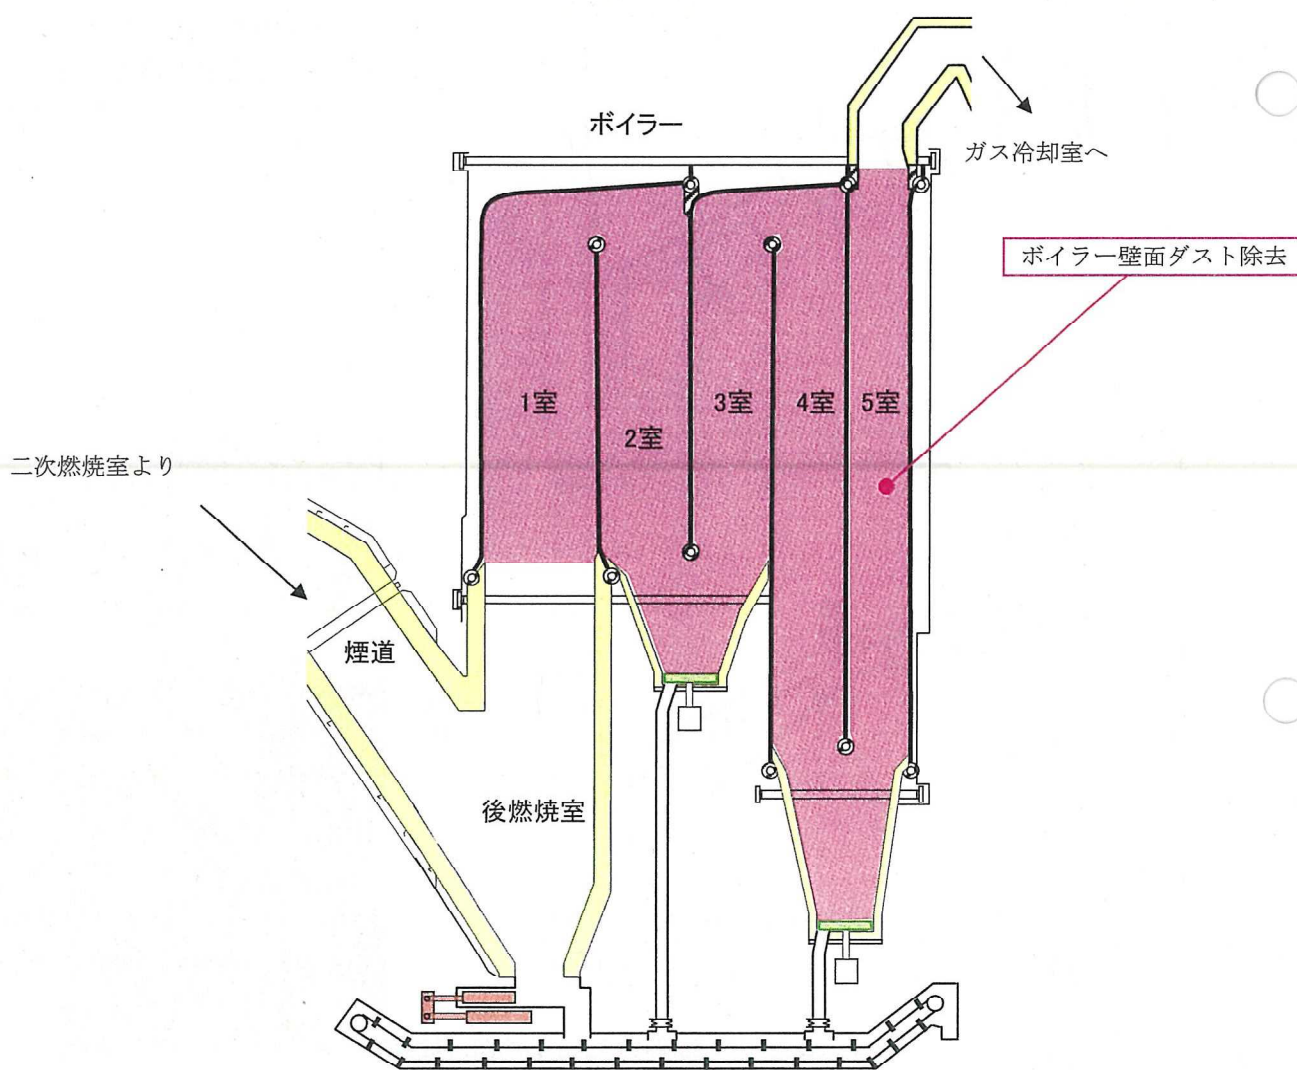
2号ボイラーに付着したダストの除去を行い（ダスト除去範囲 図 1.4 参照）、耐火物が脱落して水管が確認される箇所については、水管の肉厚測定を行う。JIS B 8201「陸用鋼製ボイラー構造」に基づき算定される最小厚みは 2.63 mm（管寄せ部：4.0 mm）であることから、肉厚測定の結果、3.0 mmを下回った場合、肉盛補修等の処置を行う。なお、水管の初期厚みは 4.0 mmである。

図 1.4 2号ボイラーダスト除去範囲

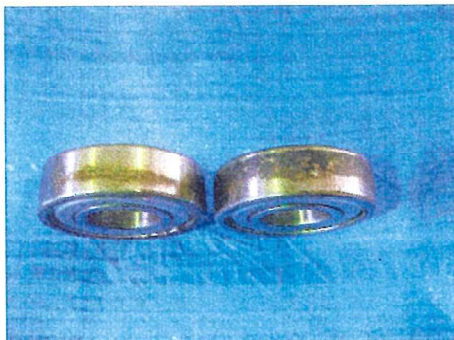
ポンプ分解整備の結果、No.2 膜ろ過ポンプ 2号において、モーター軸の歪みに起因するモーターベアリングの摩耗が認められた。運転継続を行った場合、モーター破損に繋がる恐れがあるため、修繕完了まで使用中止とし、1号での運転を実施している。なお、残り3台の試運転結果は良好であった。

写真6 モーターベアリング摩耗

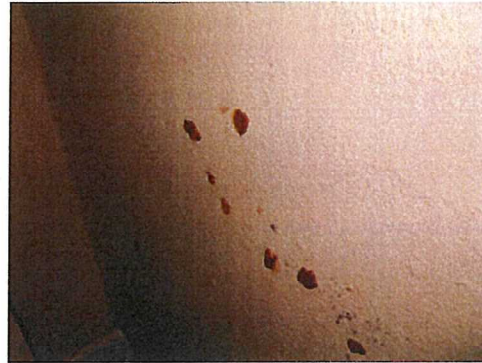
セラミック膜モジュールの薬液洗浄後の内部の結果、No.1 膜浸漬槽内において塗膜の剥離と錆の発生が認められた。次回の凝集膜ろ過装置薬液洗浄に併せて、剥離面と、錆除去部に対して防食塗装補修を実施予定である。

写真8 水槽上部 錆発生部

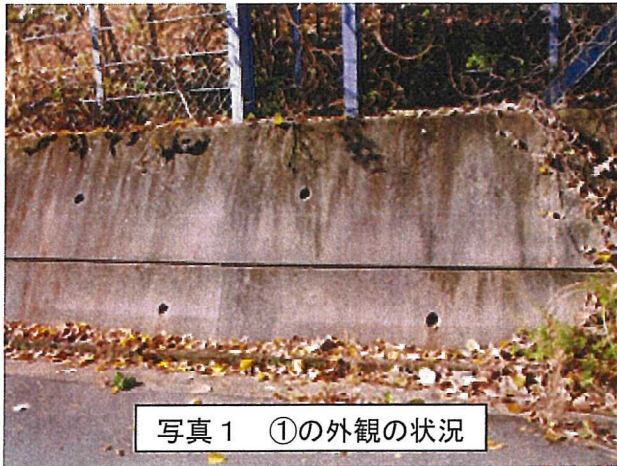
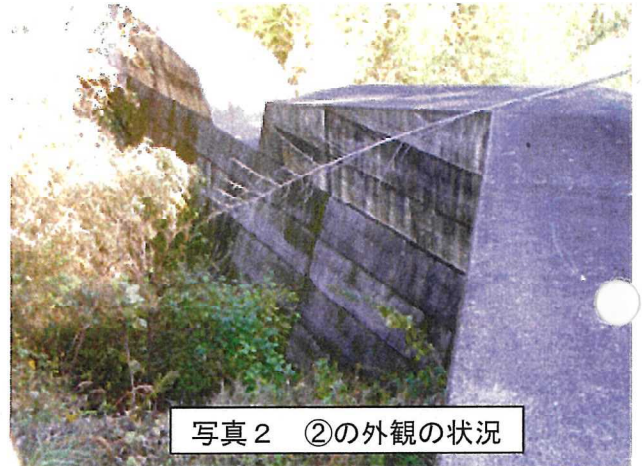
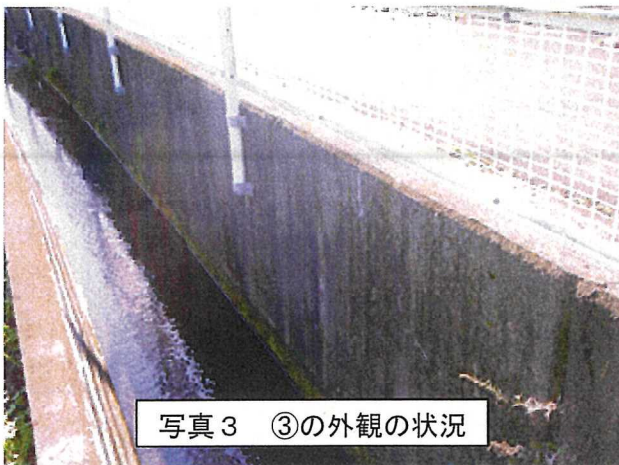
②綾川町の砂防ダムでは、表面の乾燥によると思われる微細なひび割れが僅かに発生しているが、アルカリ骨材反応を疑わせるひび割れは全く認められない。①菅沢町の擁壁および③造田宮西の側壁では、ひび割れは発生しておらず、調査した3か所とも、アルカリ骨材反応は見られない。

調査個所の外観を写真1～3に示す。
