廃棄物等底面掘削及び掘削完了判定調査の状況

直島中間処理施設の最近のトラブルと対策

中間処理施設の定期点検整備結果

溶融スラグの品質試験結果

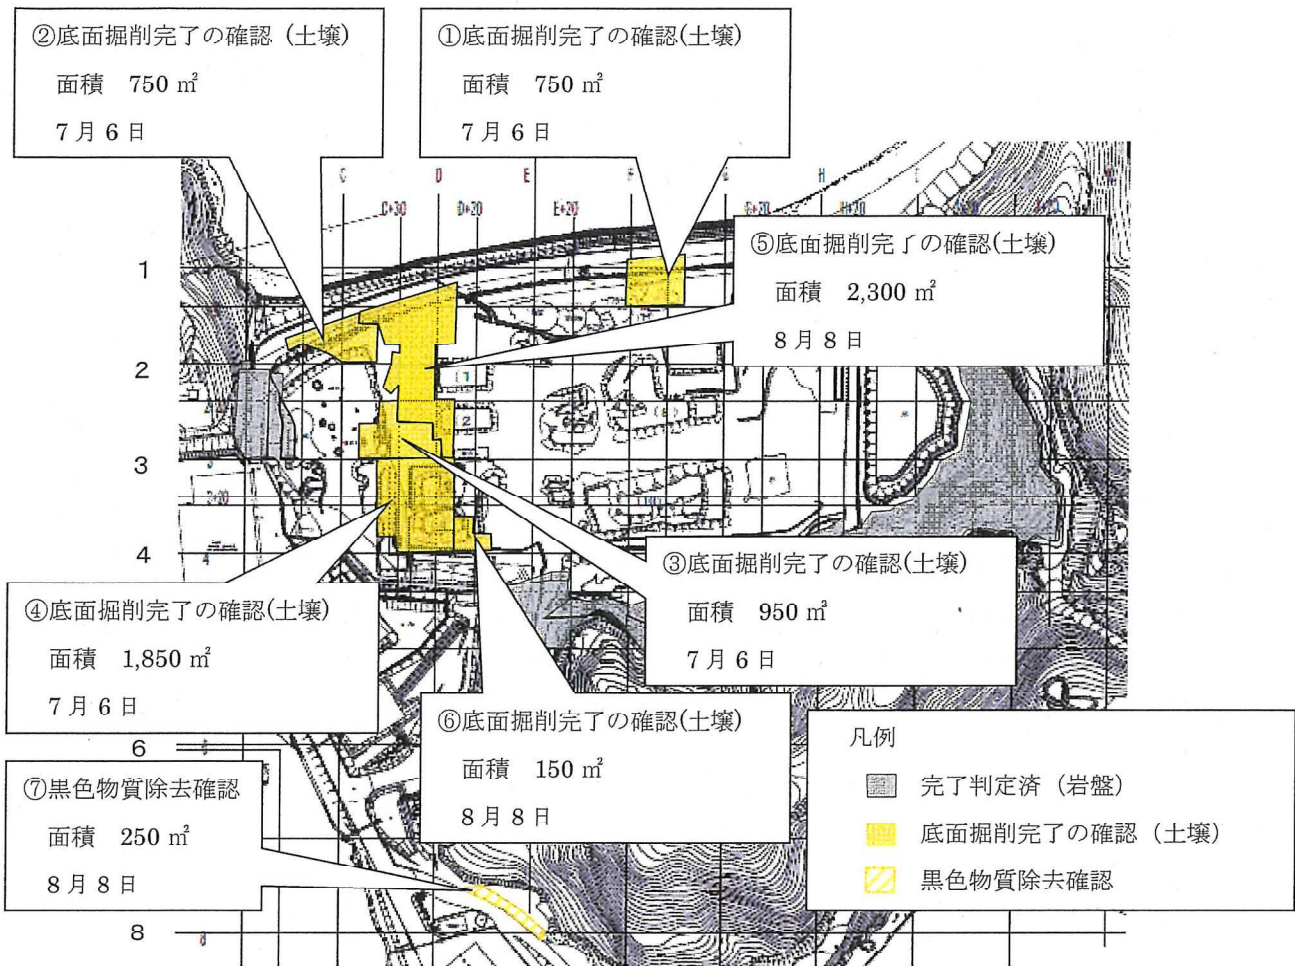
図1 掘削完了判定等の実施区域

今回、第2工区（F、1）付近、第3工区（C、2）、（D、1-3）付近及び第4工区（C-D、3-4）の土壌部において、廃棄物底面掘削を実施し、現地において廃棄物が除去されていることを確認した。なお、当日のやむを得ない水没により目視確認ができなかった一部のつぼ掘りにおいては、立ち合い時の協議の結果、後日底面掘削実施時に撮影された写真により廃棄物等が掘削・除去されたことを判定することとなり、写真判定の結果、廃棄物等が掘削・除去されたと判定された。

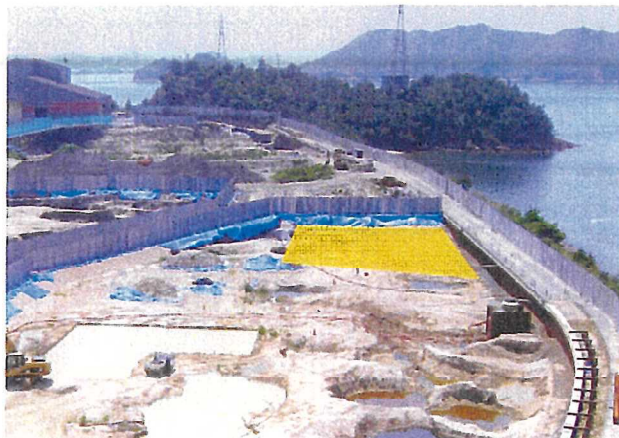
写真1 (F, 1) 付近の底面掘削完了の確認

第2工区 (F、1) 付近の直下土壌部については、廃棄物等が掘削・除去されたと判定された。なお、当日水没により一部のつぼ掘りにおいては目視確認ができなかったが、後日写真により廃棄物等が掘削・除去されたと判定された。

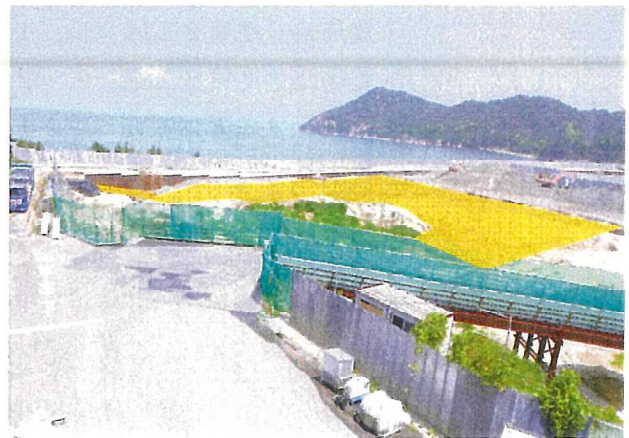
写真2 (C, 2) 及び (D, 1-3) 付近の底面掘削完了の確認

第3工区 (C、2) 付近の直下土壌部については、廃棄物等が掘削・除去されたと判定された。なお、当日水没により一部のつぼ掘りにおいては目視確認ができなかったが、後日写真により廃棄物等が掘削・除去されたと判定された。

第3工区（D、1-3）付近の直下土壌部については、廃棄物等が掘削・除去されたと判定された。なお、当日水没により一部のつぼ掘りにおいては目視確認ができなかったが、後日写真により廃棄物等が掘削・除去されたと判定された。

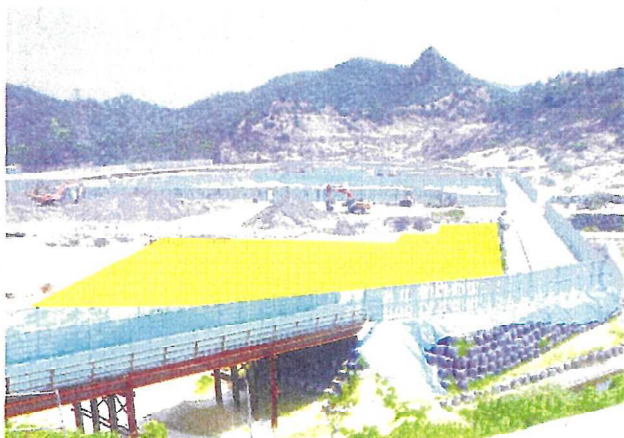
写真3 (C-D, 3-4) 付近の底面掘削完了の確認

第4工区（C-D、3-4）付近の直下土壌部については、廃棄物等が掘削・除去されたと判定された。なお、4測線北のつぼ掘りにおいて、廃棄物搬出道路の崩壊の恐れがあったため、廃棄物等を掘削・除去した後に大型土のうを設置しており、当日写真により廃棄物等が掘削・除去されたと判定された。

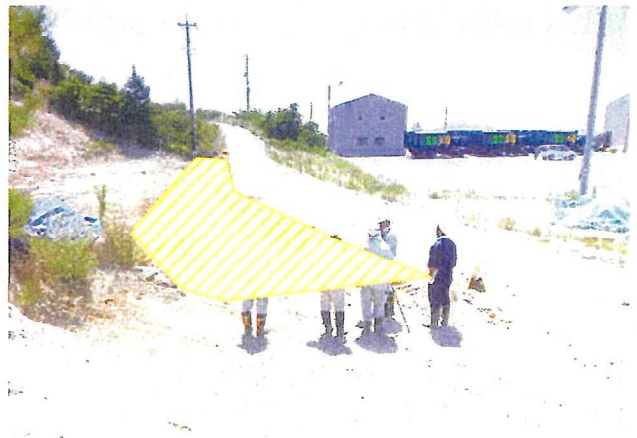
写真4 進入路下の黒色物質除去確認

進入路下の黒色物質については、黒い層が掘削・除去されたと判定された

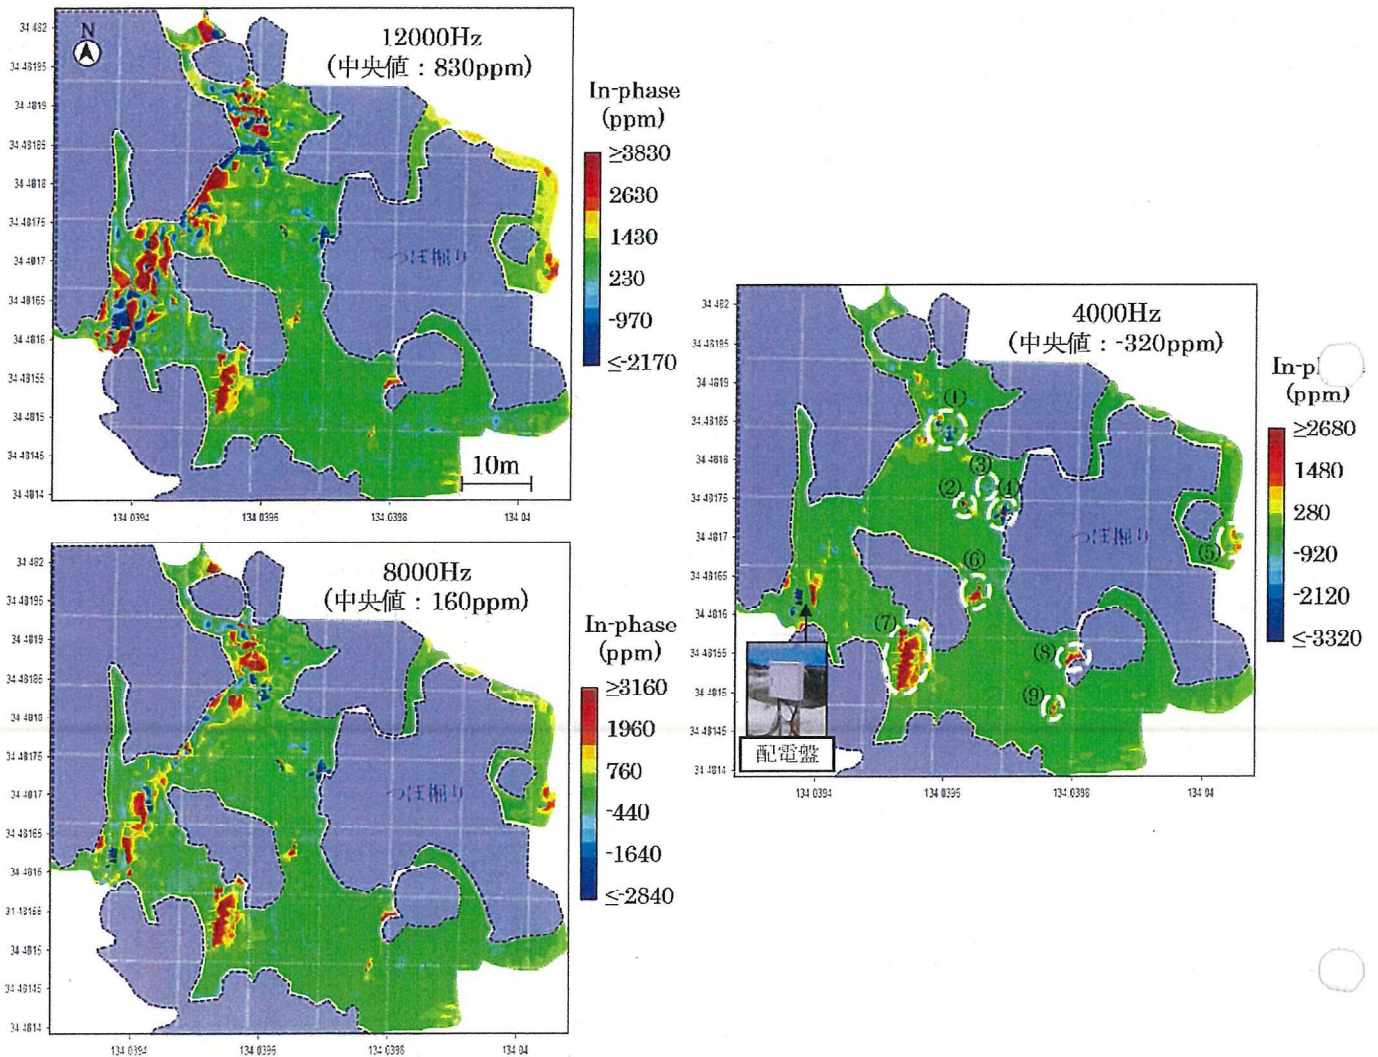
図4 範囲2の探査結果平面図

探査結果平面図を図4に示す。中央値±3000ppm以上を検出する範囲が認められるが、この周囲には配電盤および配電盤から北北東に延びる配線があるため、この影響を受けているものと考えられる。

上記以外の範囲では、全ての周波数において、中央値から検出値が大きく変化する地点が9地点確認された（4000Hzの探査結果図の白囲み地点）。それぞれの地点の検出値を表1に示す。9地点のうち、3周波数に共通して、中央値±3000ppm以上を検出した地点は、①②④⑦の4地点であった。この4地点については、ドラム缶等の金属埋設物が存在する可能性が高いと判断し、「電磁法探査による廃棄物等の底面掘削の完了確認マニュアル」に基づき、バックホウによる掘削確認を行う。

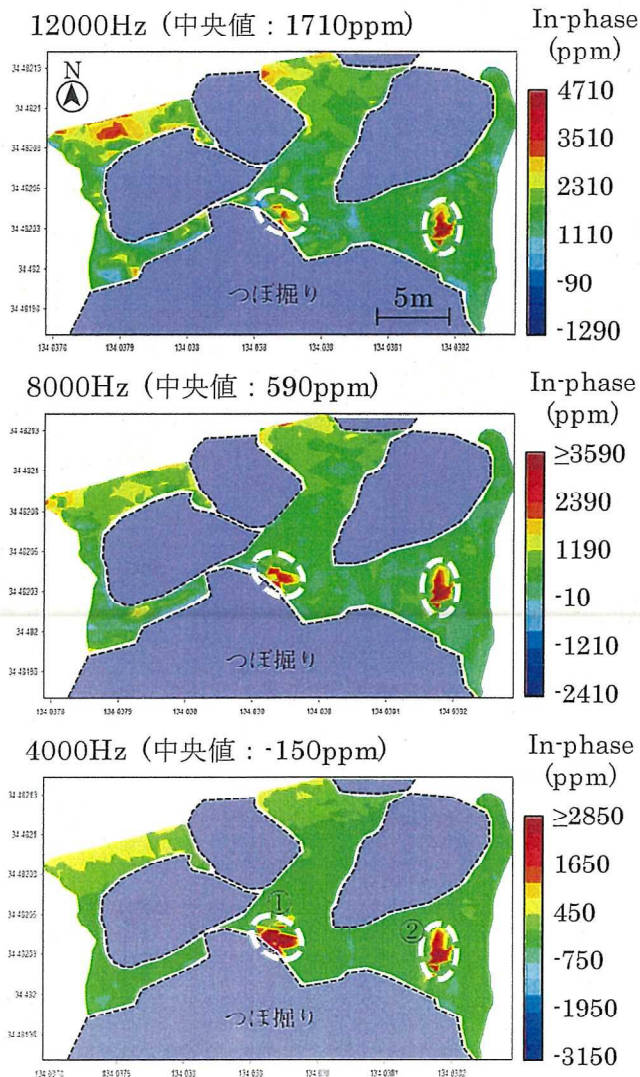
図6 範囲4の探査結果平面図

探査結果平面図を図6に示す。全ての周波数において、中央値から検出値が大きく変化する地点が2地点確認された(4000Hzの探査結果図の白囲み地点)。それぞれの地点の検出値を表3に示す。地点②では、3周波数に共通して、中央値+3000ppm以上を検出していることから、ドラム缶等の金属埋設物が存在する可能性が高いと判断し、「電磁法探査による廃棄物等の底面掘削の完了確認マニュアル」に基づき、バックホウによる掘削確認を行う。

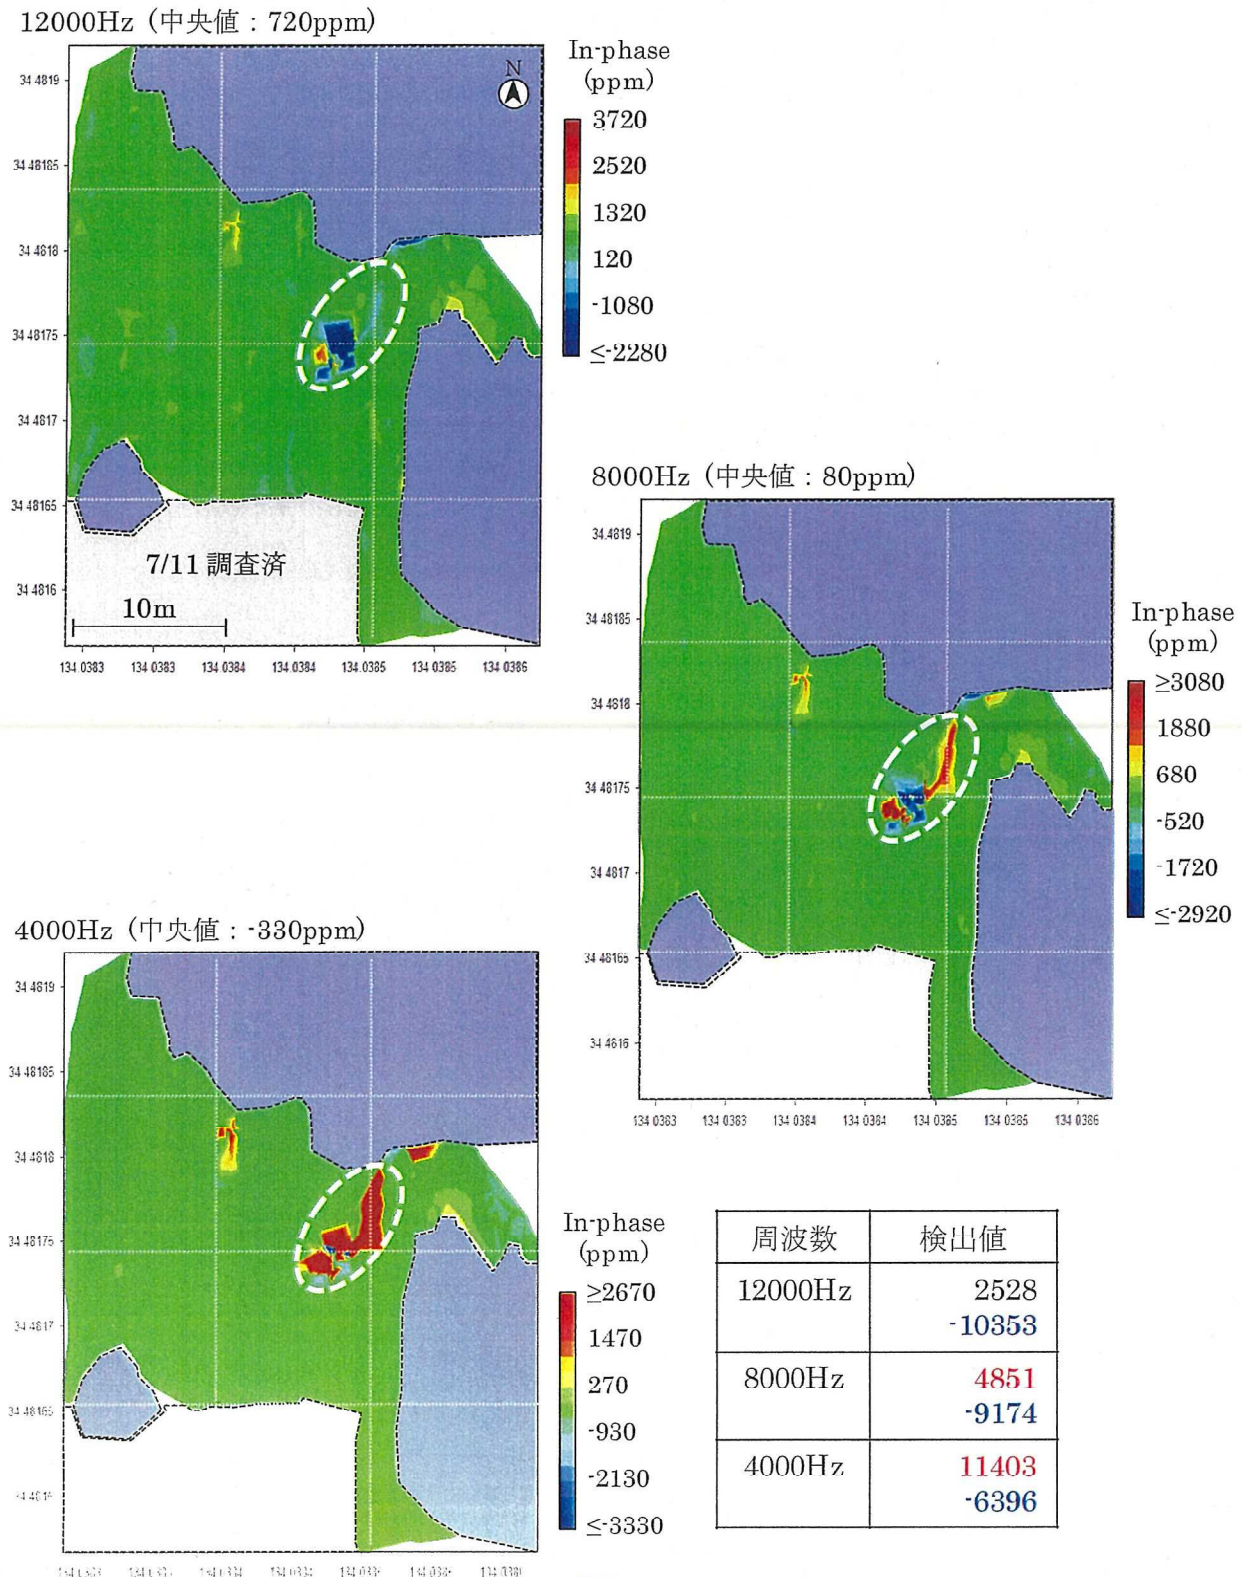
図8 範囲6の探査結果平面図

探査結果平面図を図8に示す。全ての周波数において、中央値±3000ppm以上を示す地点が検出された(探査結果図の白囲み地点)。この地点については、ドラム缶等の金属埋設物が存在する可能性が高いと判断し、「電磁法探査による廃棄物等の底面掘削の完了確認マニュアル」に基づき、バックホウによる掘削確認を行う。

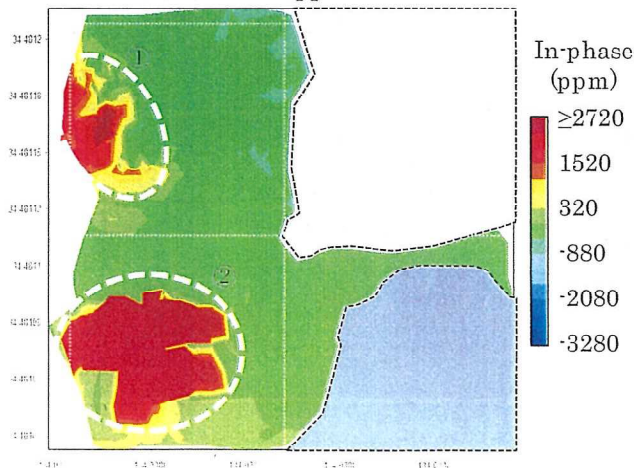
図9 範囲7の探査結果平面図

探査結果平面図を図9に示す。全ての周波数において、中央値+3000ppm以上を示す地点が2地点検出された(探査結果図の白囲み地点)。2地点のそれぞれの検出値を表5に示す。特に、地点②については、4万ppmと著しく高い値が検出されている。この2地点については、ドラム缶等の金属埋設物が存在する可能性が高いと判断し、「電磁法探査による廃棄物等の底面掘削の完了確認マニュアル」に基づき、バックホウによる掘削確認を行う。

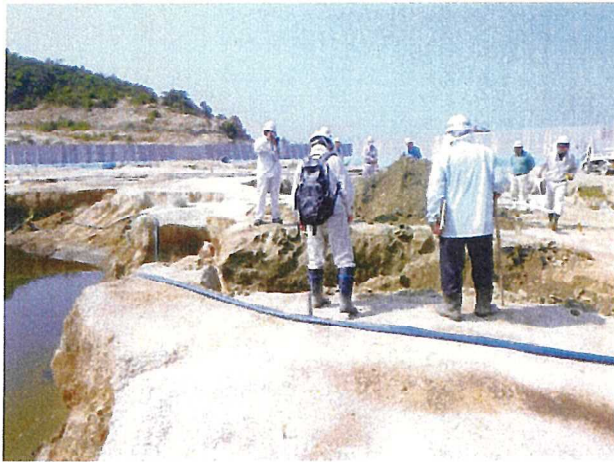
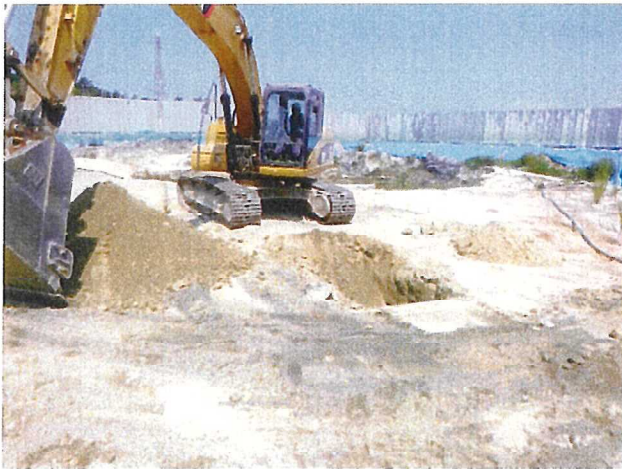
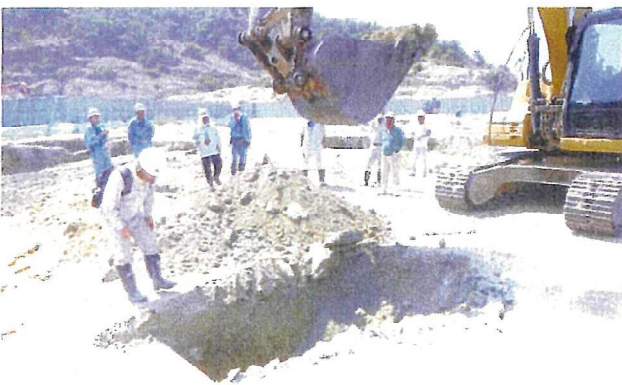
電磁法探査にて、金属埋設物が存在する可能性がある判断された区画**2**の4箇所について、8月9日（火）に山中技術アドバイザー立会のもと、バックホウによる掘削確認を行い、探査結果のとおり金属埋設物が出現し、撤去を行った。

写真 19 BH 掘削確認の様子 (①)

写真 20 撤去された埋設金属物 (洗浄後)

写真 21 BH 掘削確認の様子 (②)

写真 22 撤去された埋設金属物 (洗浄後)

写真 23 BH 掘削確認の様子 (③)

写真 24 撤去された埋設金属物 (洗浄後)

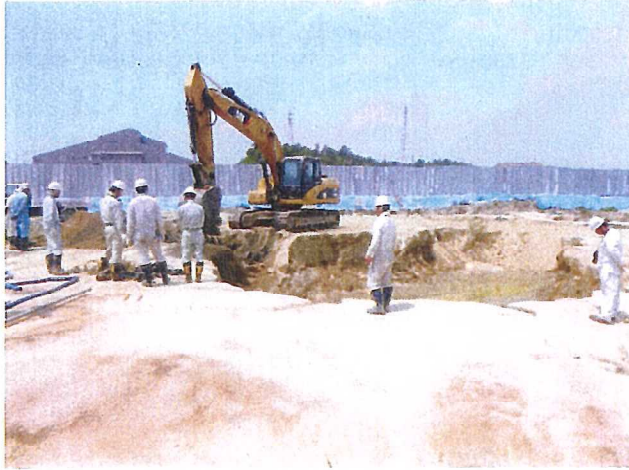
写真 25 BH 掘削確認の様子 (④)

写真 26 撤去された埋設金属物 (洗浄後)

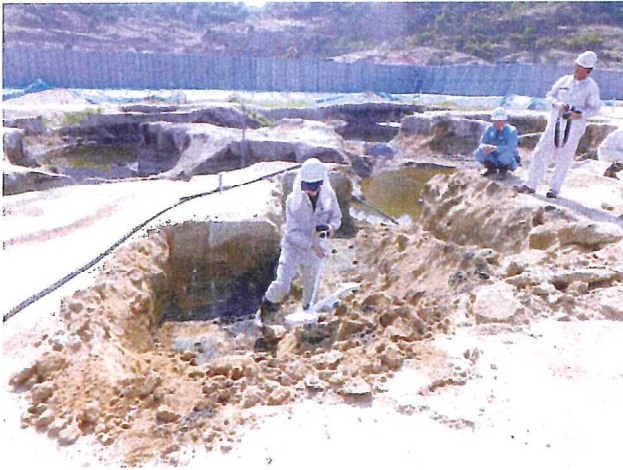
写真 27 再探査実施状況 (①)

また、再度電磁法探査を行い、ドラム缶等の金属埋設物が無いことが確認された。

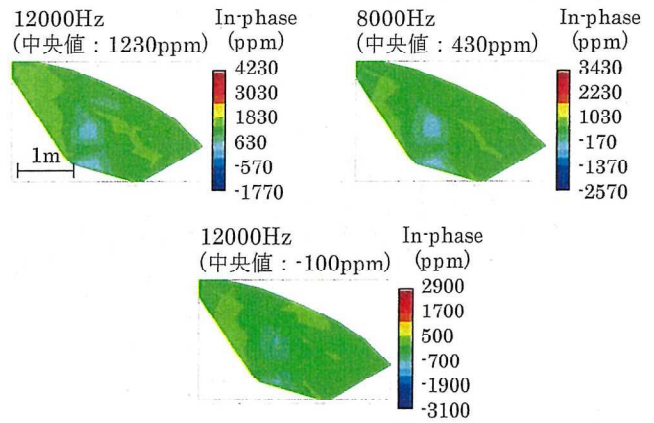
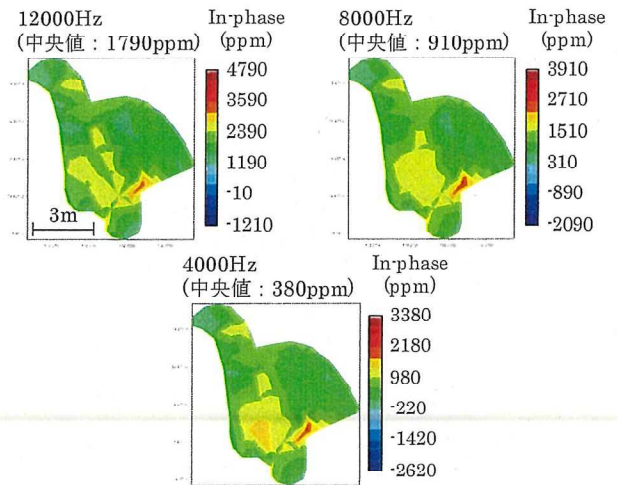
図 10 金属埋設物撤去後の探査結果図 (①)

図 11 金属埋設物撤去後の探査結果図 (②)

図 12 金属埋設物撤去後の探査結果図 (③)

図 13 金属埋設物撤去後の探査結果図 (④)

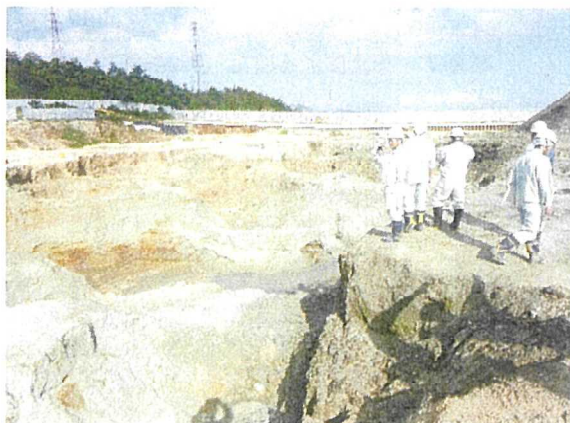
写真2 底面掘削完了確認の様子 (H28.9.27)

第3工区 (D-E、2-3) 付近の直下土壌部については、廃棄物等が掘削・除去されたと判定された。なお、当日水没により一部のつぼ掘りにおいては目視確認ができなかったが、後日写真により廃棄物等が掘削・除去されたと判定された。

また、つぼ掘りの東側の面については、まだ廃棄物 (汚泥) が残っているため、次回以降に判定を行う。

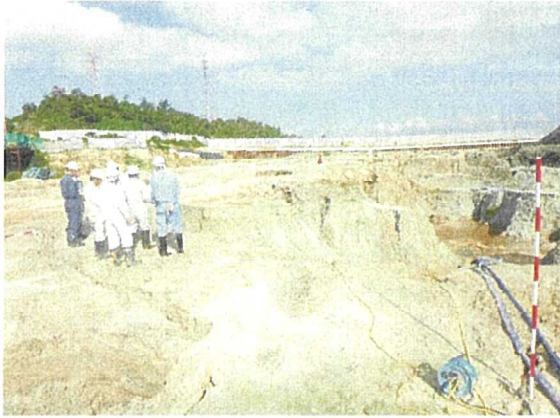
写真6 底面掘削完了確認の様子 (H28.9.27)

第4工区 (D-E、3-4) 付近の直下土壌部については、廃棄物等が掘削・除去されたと判定された。なお、当日水没により一部のつぼ掘りにおいては目視確認ができなかったが、後日写真により廃棄物等が掘削・除去されたと判定された。

また、つぼ掘りの東側の面については、まだ廃棄物 (汚泥) が残っているため、次回以降に判定を行う。

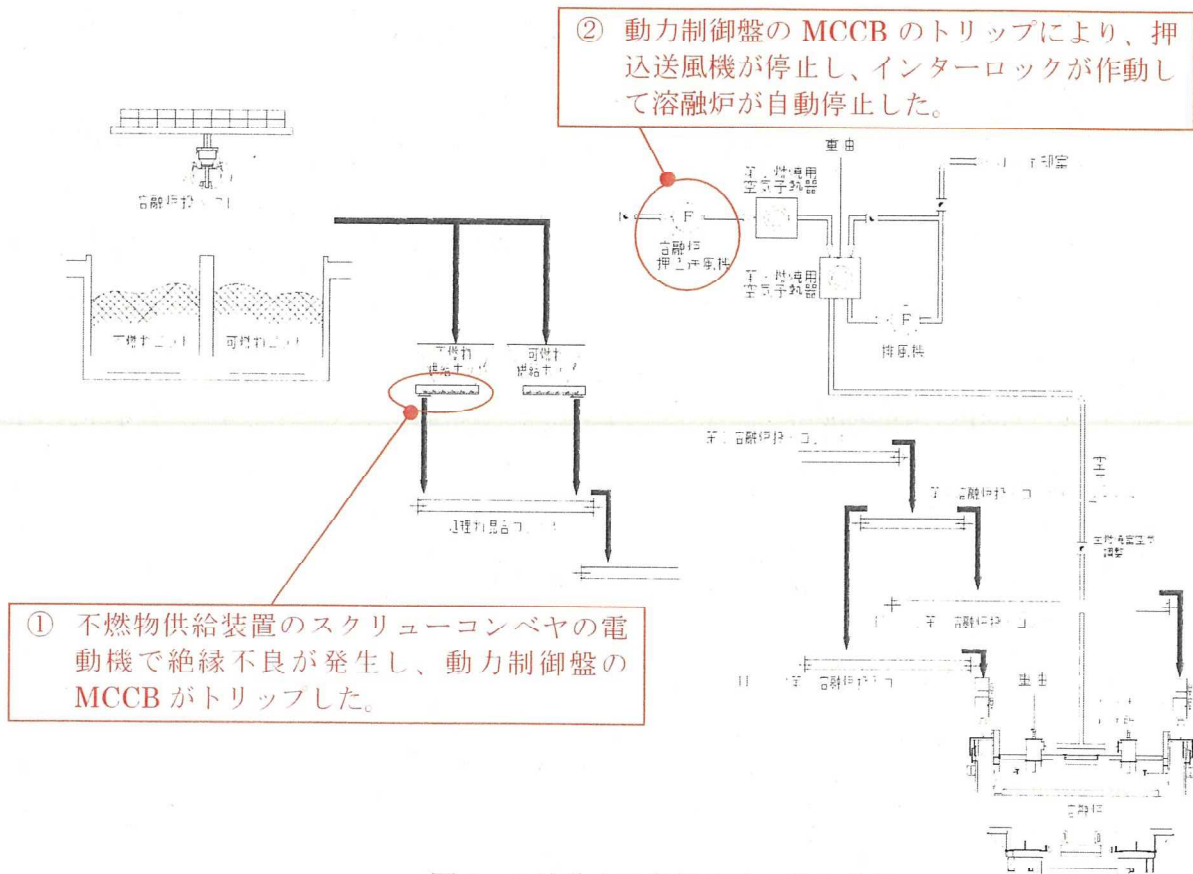
図1 2号動力制御盤地絡の発生状況

平成28年7月29日20:00頃、プラント動力地絡警報が発生し、2号溶融炉が自動停止した。現場を確認したところ、2号動力制御盤のMCCBがトリップしており、その系統にある2号押込送風機が停止したことにより、インターロックが働いて自動的に停止していた。各所の絶縁を調査した結果、2号不燃物供給ホップのスクリーコンベヤの電動機の絶縁不良が確認できた。応急処置として、この系統を電氣的に切り離して昇温を開始し、7月30日4:30頃から処理を再開した。

土壌比率アップによる不燃物量の増加と処理量アップによる搬送量の増加により、負荷がかかったものと考えられることから、電動機の容量アップを検討する。

なお、7月30日に絶縁不良となっていた電動機は予備品と交換して、復旧した。

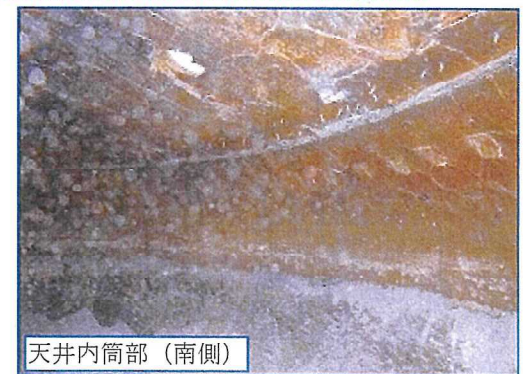
図 2.3 1号熔融炉主燃焼室耐火物溶損状況

1号熔融炉耐火物については、平成 28 年 1 月と比較して、30 mm 程度の溶損が確認された。測定結果を表 2.2 に詳細を図 2.3 に示す。また、局所的ではあるが、剥落により耐火物残厚 85 mm 程度の箇所が確認された。

図 2.2 に示す壁面付着物除去、主燃焼室の耐火物残厚測定（詳細については後述する）を行い、耐火物のクラックや剥離が確認される箇所についてはパッチング補修材による簡易補修を実施した。

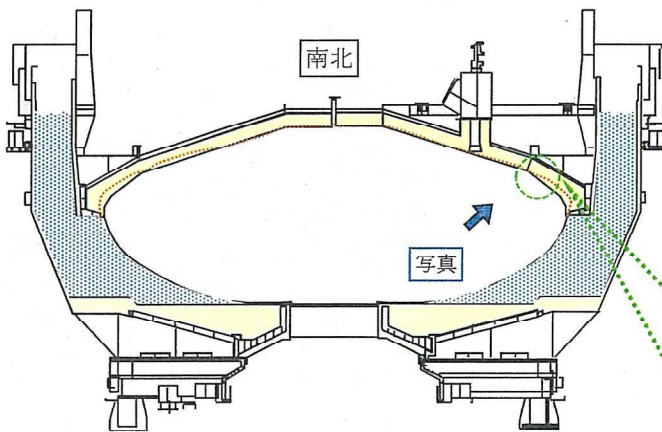
図 2.4 2号熔融炉主燃焼室耐火物溶損状況

2号熔融炉耐火物については、平成 28 年 4 月の簡易補修後と比較して、30~60 mm 程度の溶損が確認された。測定結果を表 2.3 に詳細を図 2.4 に示す。また、平成 28 年 4 月に耐火物補修を实

施したことから、溶損の進行は抑えられてはいるものの、部分的に補修材が剥落されている箇所が確認された。

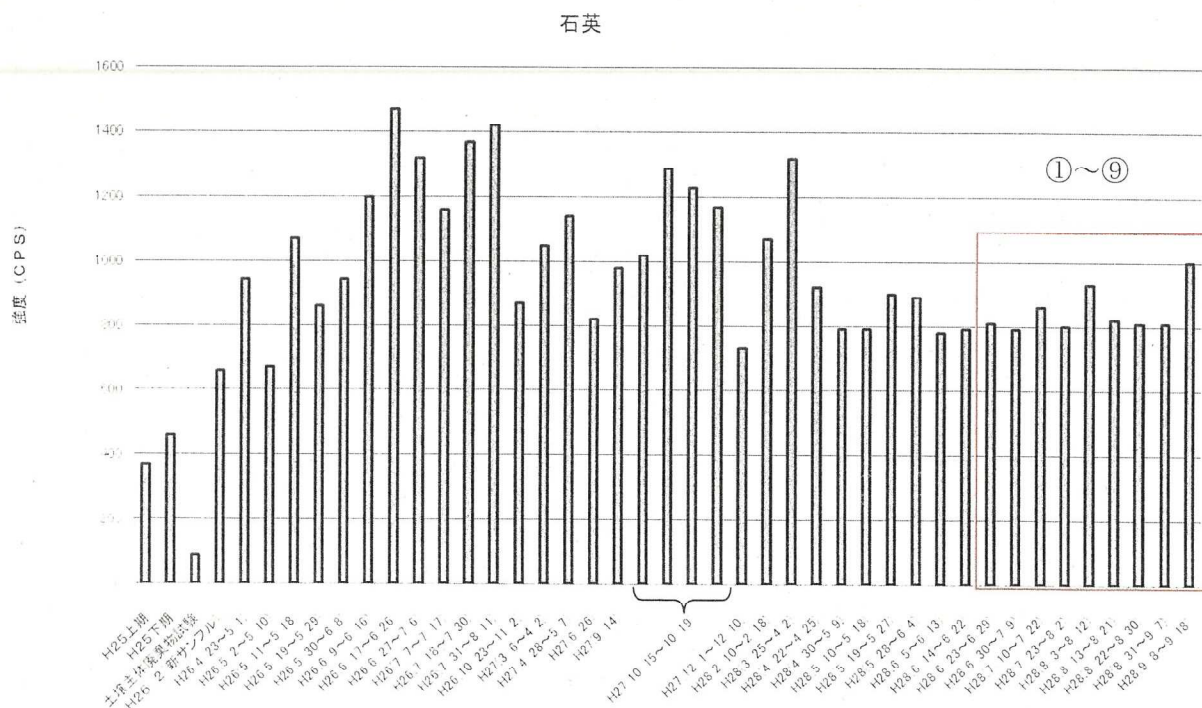
図 1 溶融スラグ中の石英の X 線回折強度

石英については、同程度の値となっているが、クリストバライト強度については、①において 120CPS を超える結果となった。

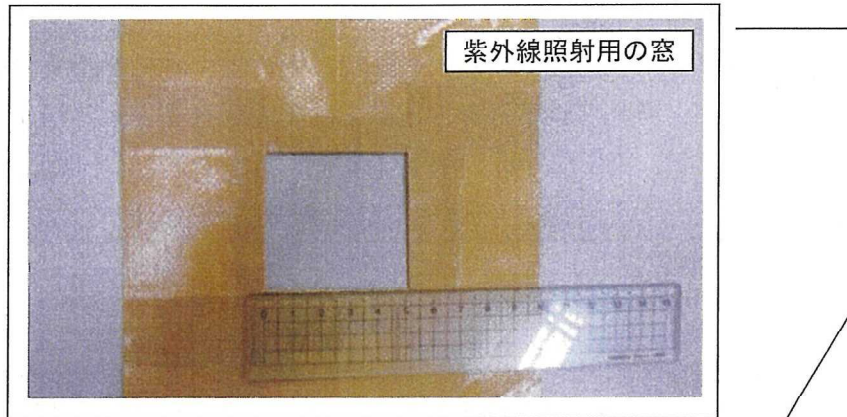
写真5 紫外線照射時の写真（一例）

携帯型の紫外線照射装置（ブラックライト）による表面状態の確認状況を写真5に示す。暗闇の中でも紫外線照射部を確認できるようにするために予め5cm角をくりぬいた窓（紙とガムテープで工作）を用意し、対象物の上に置いて紫外線を照射して写真を撮影した。
