第44回豊島廃棄物等管理委員会次第

日時 平成29年1月29日(日) 13:00~
場所 ルポール讃岐 2階 大ホール

豊島廃棄物等の処理対象量及び残存量の推計

豊島廃棄物等の運搬量増強対策の実施

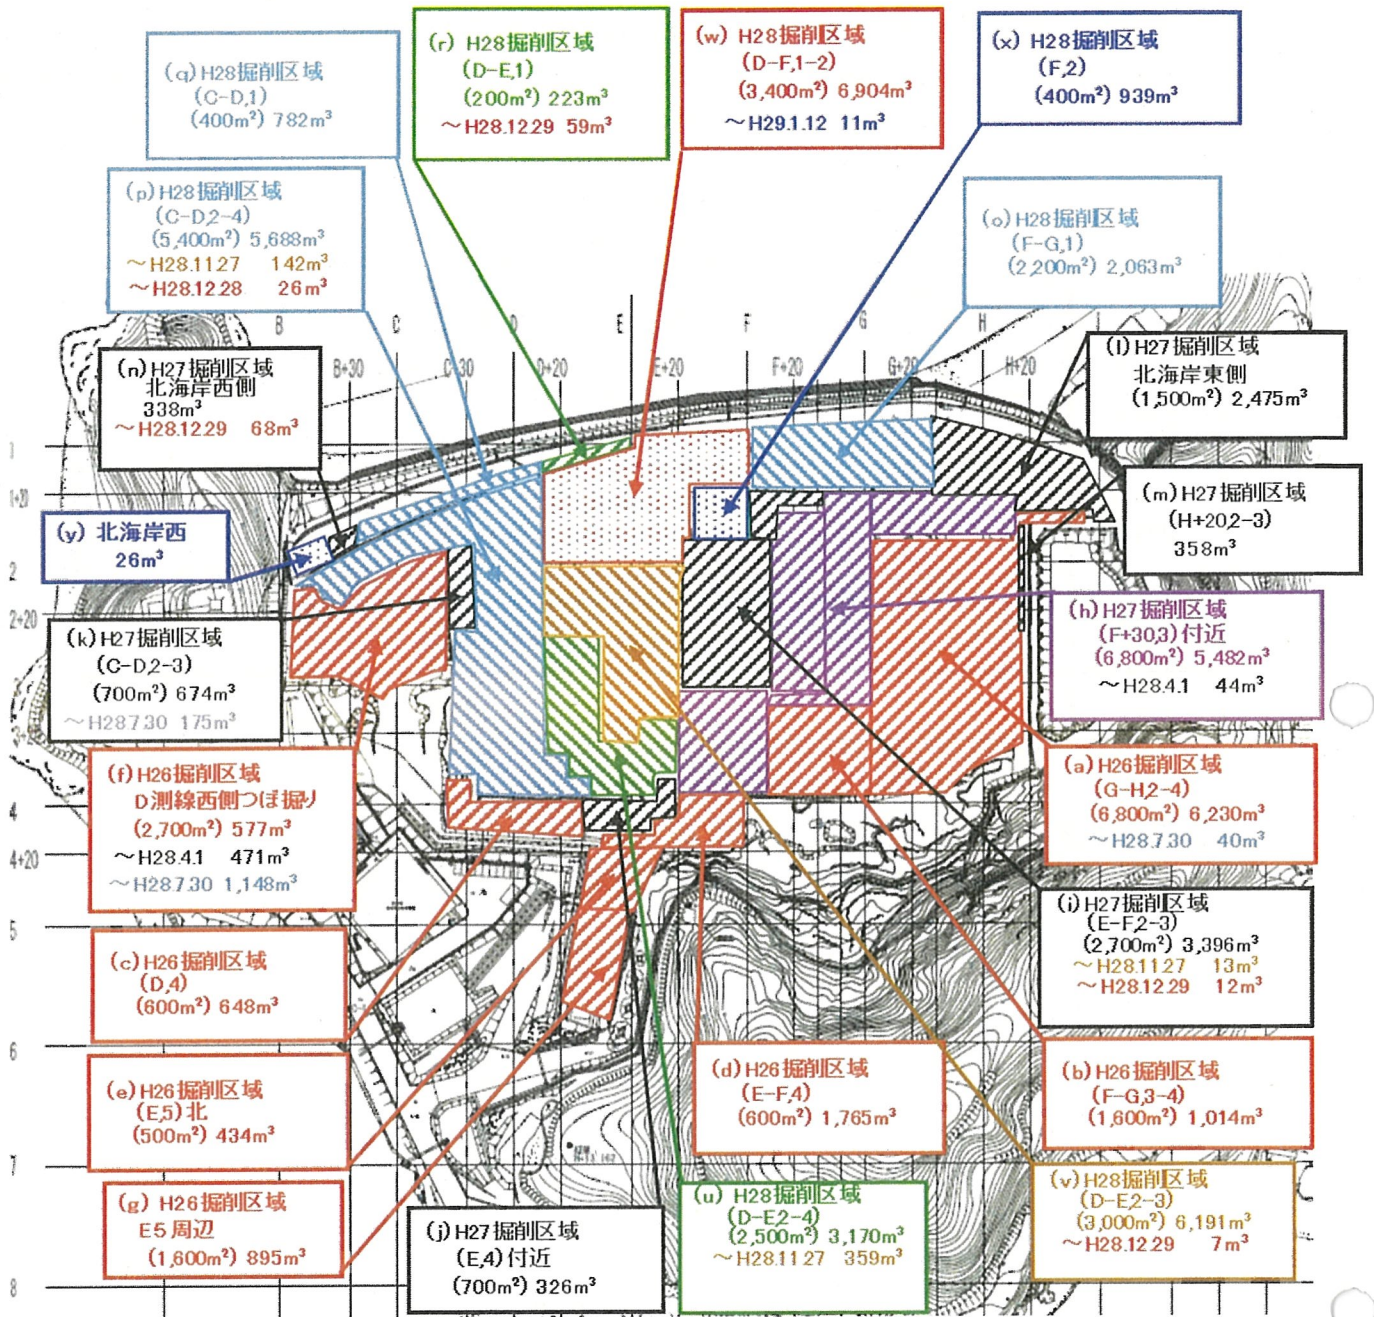
図1 周辺部廃棄物等の掘削実績

平成26年度～28年度に掘削した周辺廃棄物の実績を図1に示す。

※枠内の体積が2段書き（色違い）等になっているものは、右の凡例に従い、掘削時期の違いを表している。

赤（斜線）	：平成26年度掘削区域（実績）
紫（斜線）	：平成27年度掘削区域（実績）10月2日まで
黒（斜線）	：平成27年度掘削区域（実績）4月1日まで
水（斜線）	：平成28年度掘削区域（実績）7月30日まで
緑（斜線）	：平成28年度掘削区域（実績）9月30日まで
橙（斜線）	：平成28年度掘削区域（実績）11月27日まで
赤（ドット）	：平成28年度掘削区域（実績）12月29日まで
青（ドット）	：平成28年度掘削区域（実績）1月12日まで

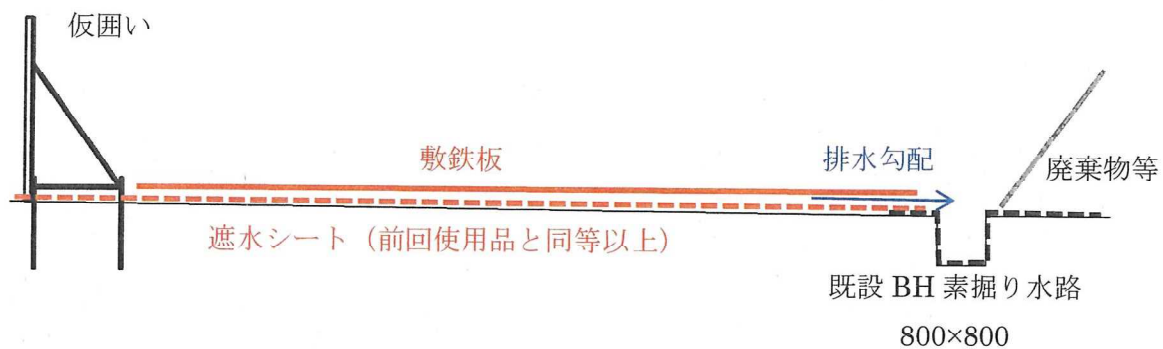
3. 横断図 (フレコン作成場所)

【貯留トレンチ側】

【仮置きヤード側】

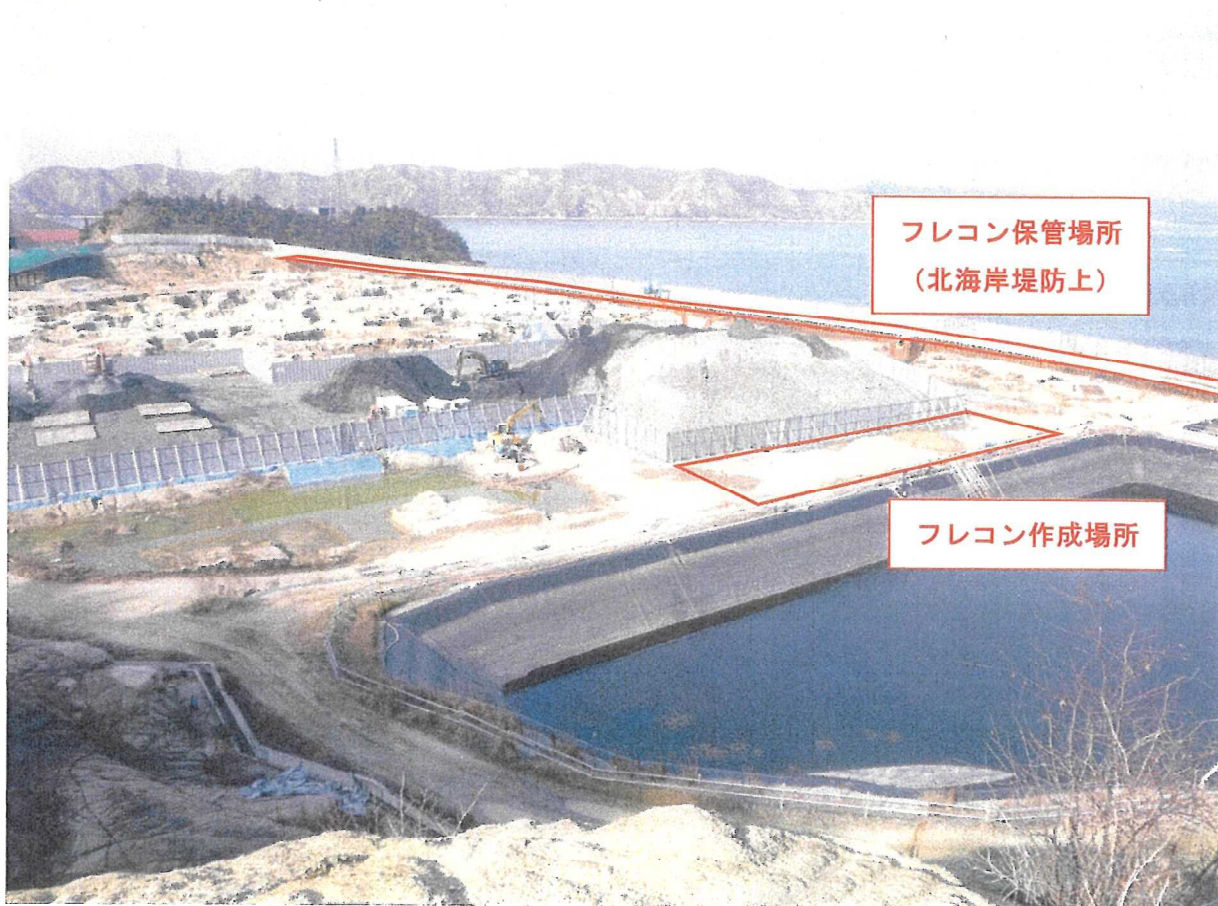
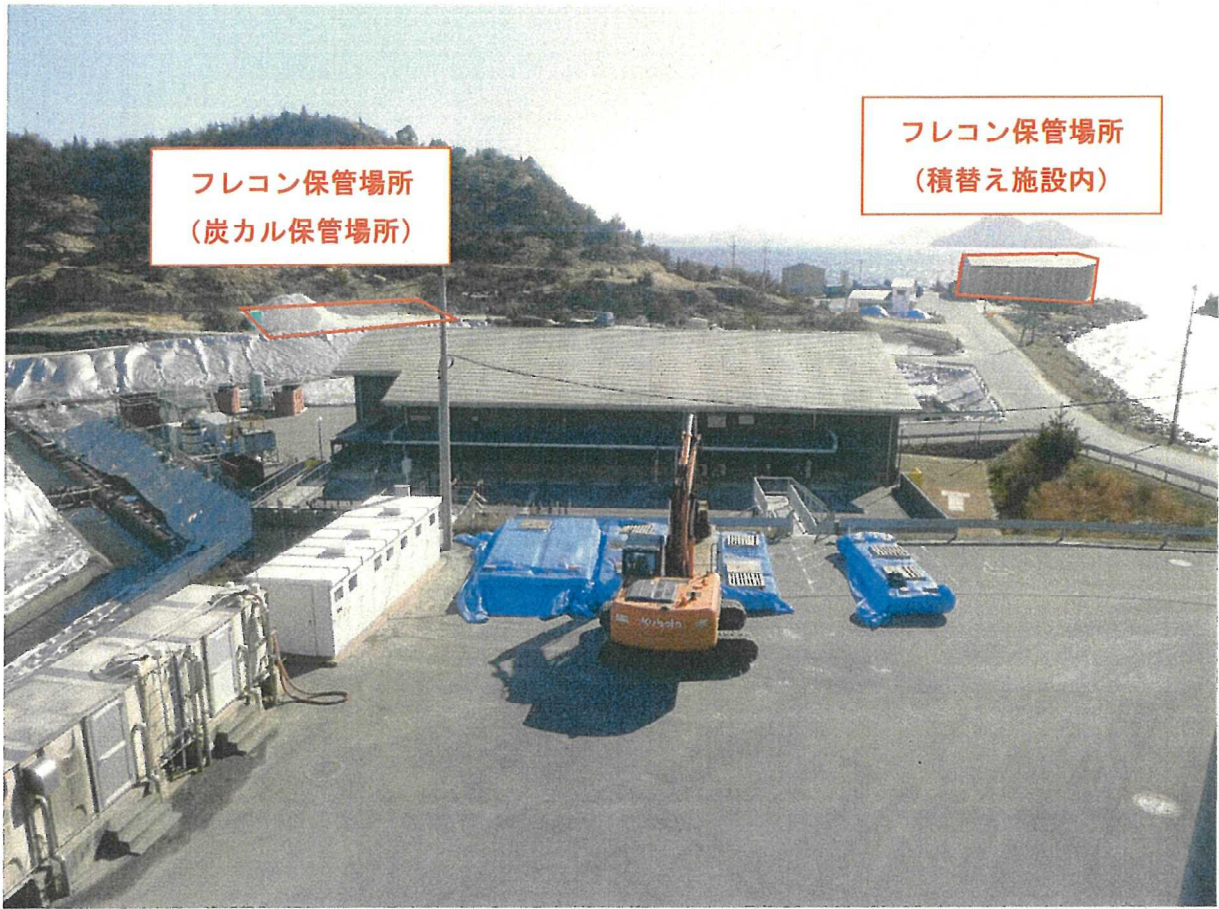
フレコン保管場所
(炭カル保管場所)

フレコン保管場所
(積替え施設内)

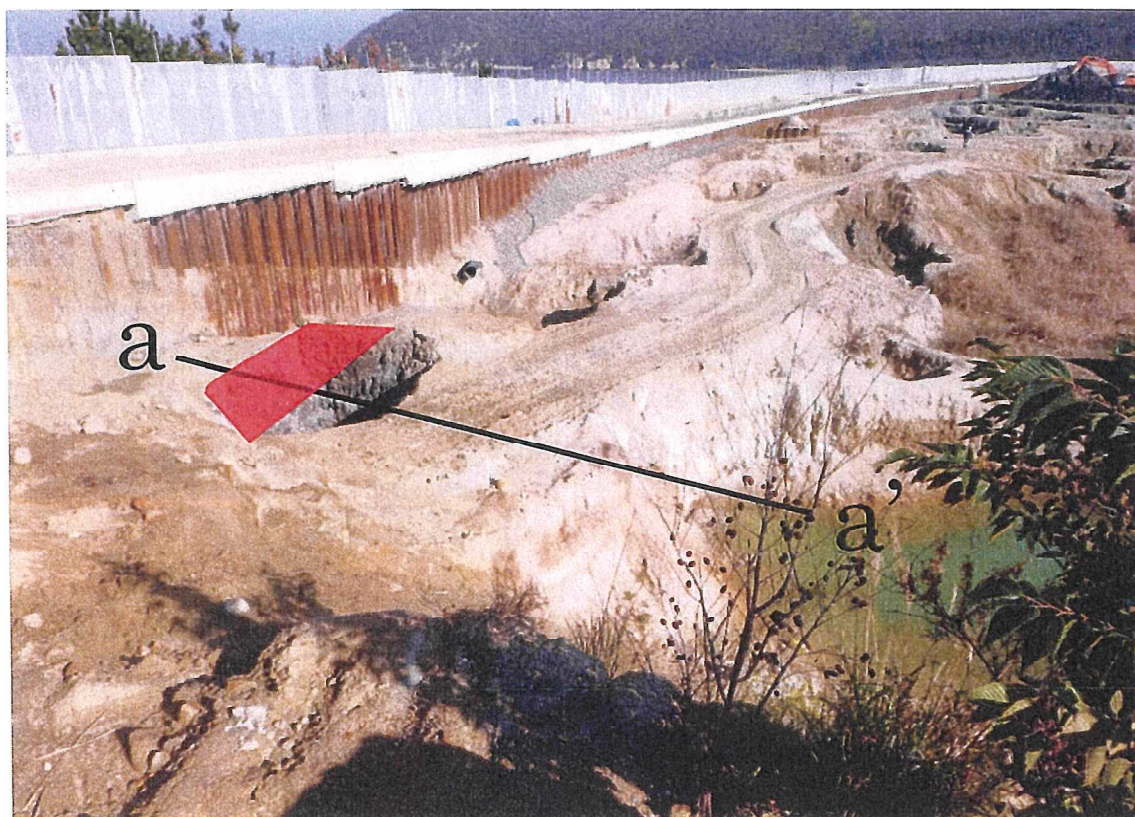
写真1 平成28年12月16日の掘削状況

バックホウでの掘削確認前、電磁法探査で金属埋設物の可能性がある範囲は写真1の赤色ハッチの範囲であったが、現実には金属埋設箇所は写真のとおり南側へと広がっていた。

12月15日にドラム缶を20本、16日には14本確認し、まだ掘削箇所の底にドラム缶が残っていたため、再度日程調整をし、続きを掘ることとした。

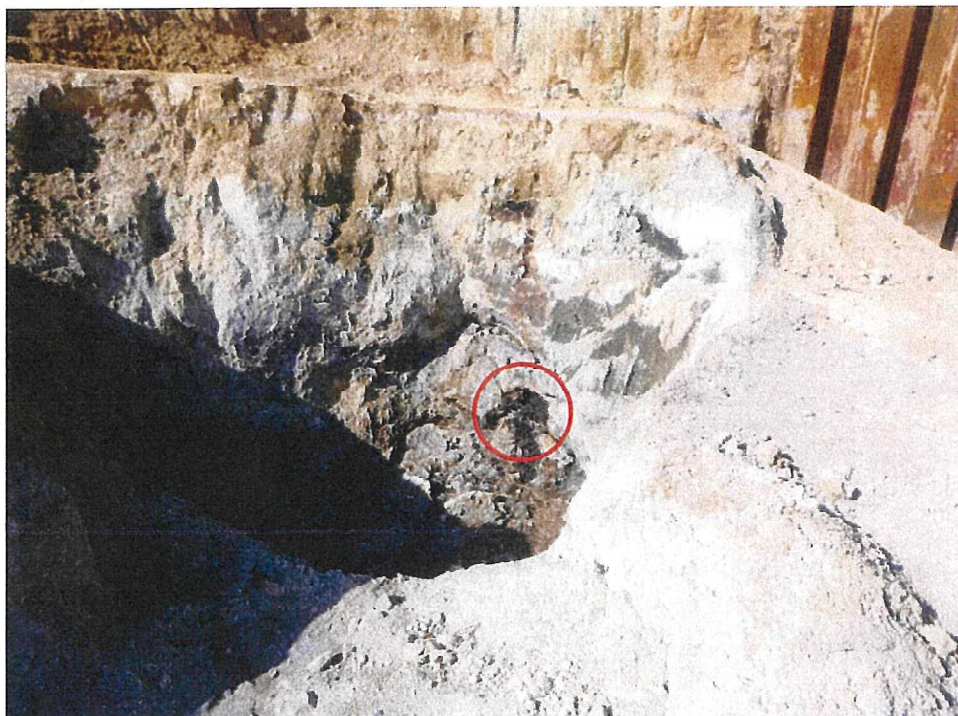
写真3 平成 29 年 1 月 26 日の確認状況（全景）

平成 29 年 1 月 25 日にドラム缶の残骸が残っていると住民会議より連絡を受け、現地確認を行ったところ、掘削箇所の側面より、ドラム缶の残骸が確認された。当該箇所については、前回の掘削時から表土の崩壊が見られ、その結果出現したものであり、早急に掘削除去する。なお、前回電磁法探査で確認した際は、遮水壁の影響が大きく探知できなかったと考えられる。
