第4回豊島廃棄物等管理委員会次第

日時 平成17年1月22日(土) 13:00

中間処理施設における定期点検結果等について

中間処理施設における設備故障等について

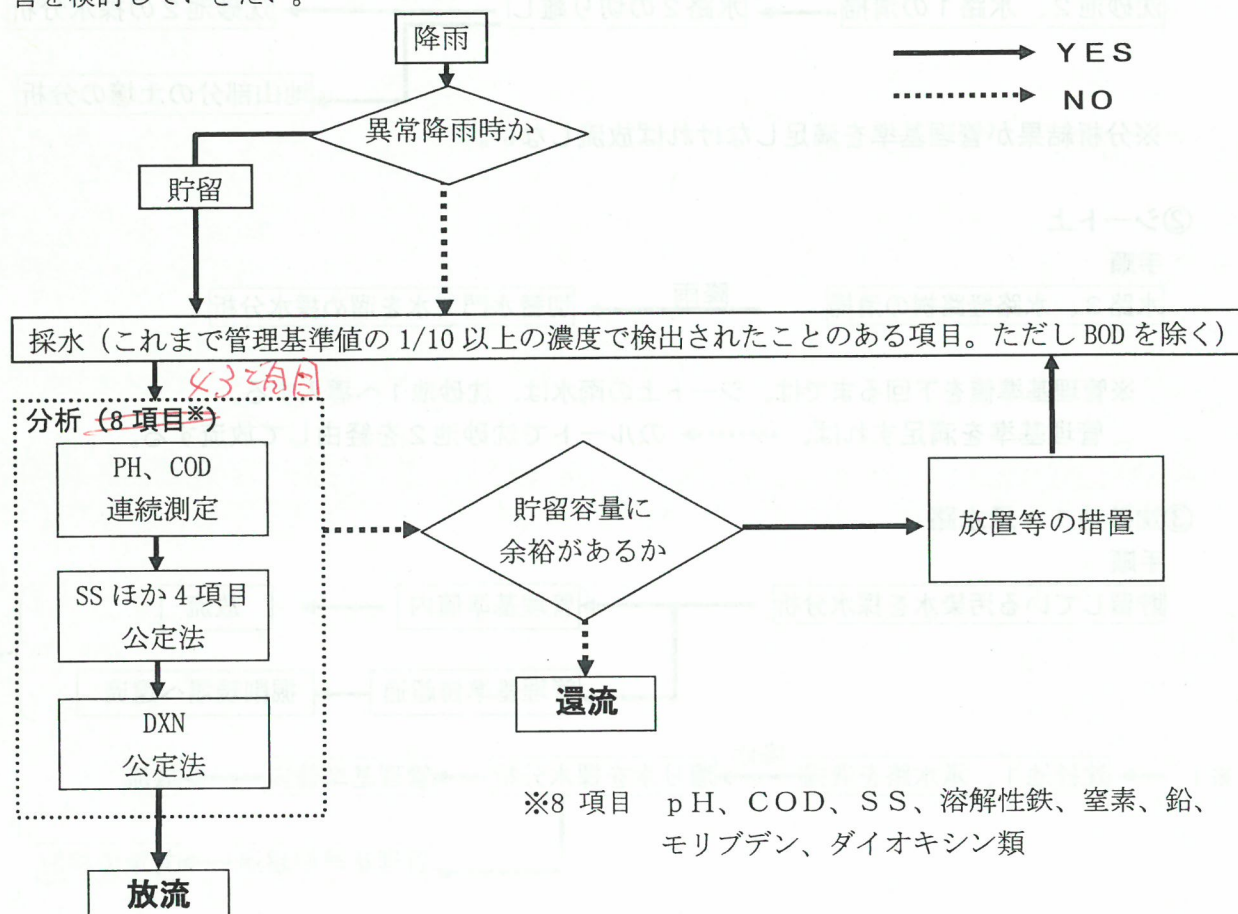
図 当面の放流手順

放流については、当面、下図の水質の確認方法で諸データの蓄積に努めながら、管理方法の改善を検討していきたい。

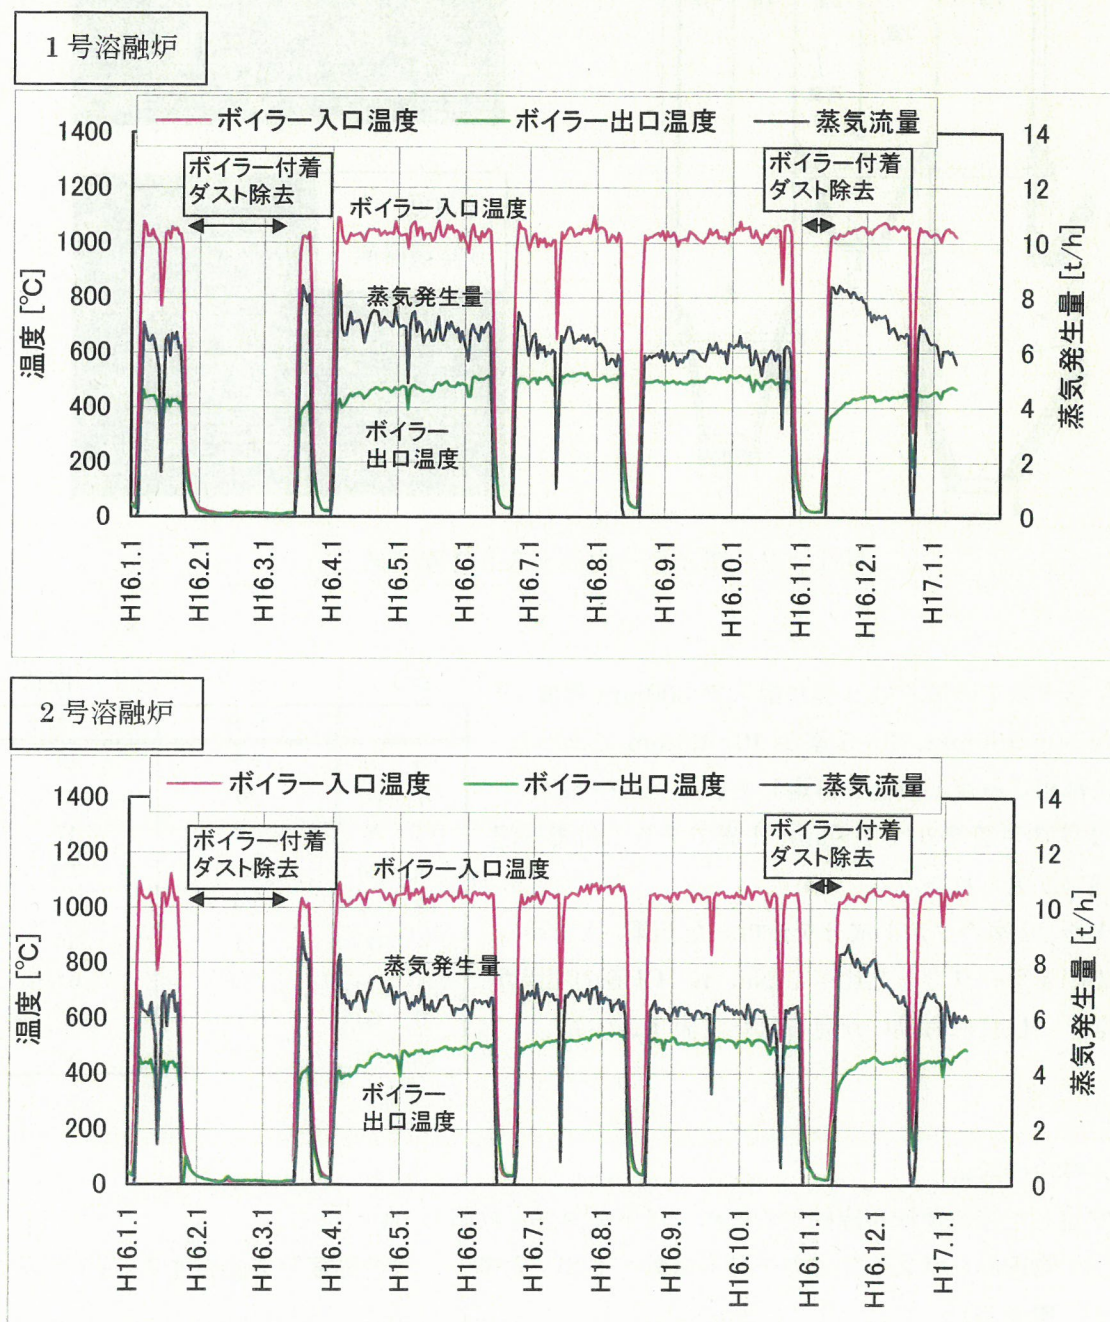
図 1. 1 ボイラー関連データの推移

ボイラーの内部清掃は平成 16 年 3 月に法廷点検のため実施していたが、蒸気発生量が徐々に低下するとともにボイラー出口温度が上昇し、ガス冷却室での負荷が高くなったため、平成 16 年 11 月の点検整備時にボイラーの内部清掃を実施した。

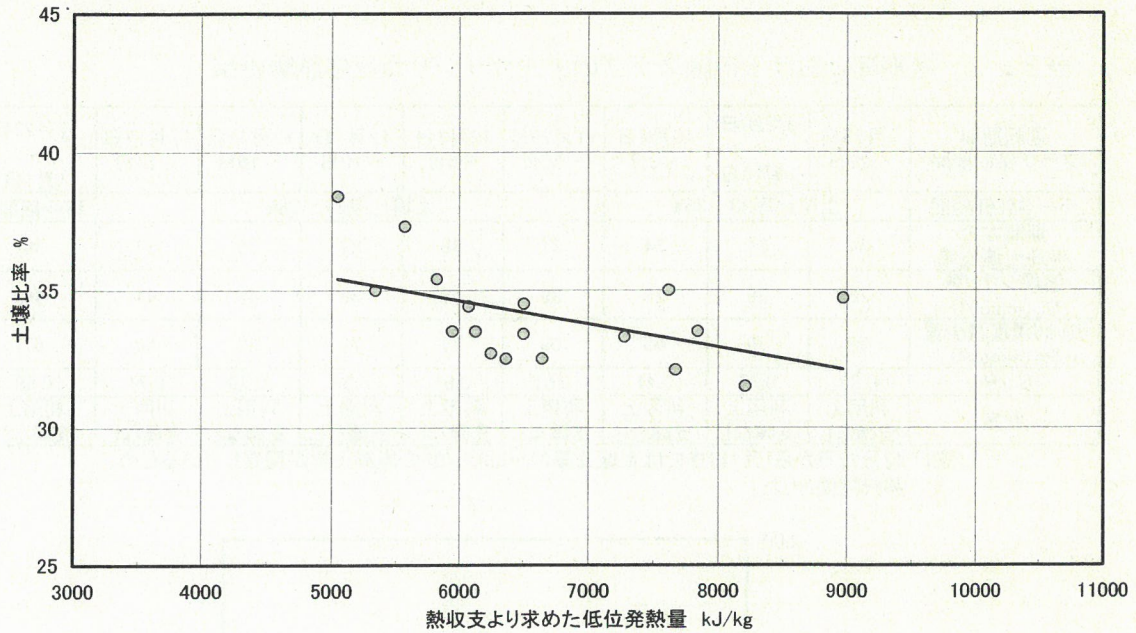
図3.2 土壌比率と廃棄物の発熱量の関係

これまでの運転データをもとにした土壌比率と廃棄物の発熱量の関係を図3.2に示す。また、処理対象物の発熱量と処理量の関係を図3.3に示す。図3.2からわかるように土壌比率を高めることにより発熱量は低くなっており、図3.3のとおり処理量は向上する結果となった。
