施設整備編添付資料

- I-1 掘削完了判定について
- I-2 掘り出されたドラム缶の扱いについて
- I-3 浸透トレンチの状況について
- I-4 工事に係る作業環境測定について
- I-5 暫定的な環境保全措置施設の維持管理方法について
- I-6 雨水排水について
- I-7 北海岸及び西海岸造成地での浸出水対策について
 - * 西海岸浸出水の水質検査について
 - * 西海岸における基盤造成工について
 - * 浸出水の流出事故の原因と再発防止策について
 - * 浸出水の流出事故に伴う影響調査について
 - * 北海岸小段部の浸出水対策について
 - * 中間保管・梱包施設建設工事 岩盤掘削箇所における VOCs ガス等の状況調査について
- I-8 コンテナ積み替え施設建設中に発見された廃棄物等への対応
- I-9 水収支計算(現況と今後のシミュレーション)と透気遮水シート内の溜り水への対応について

掘削完了判定について

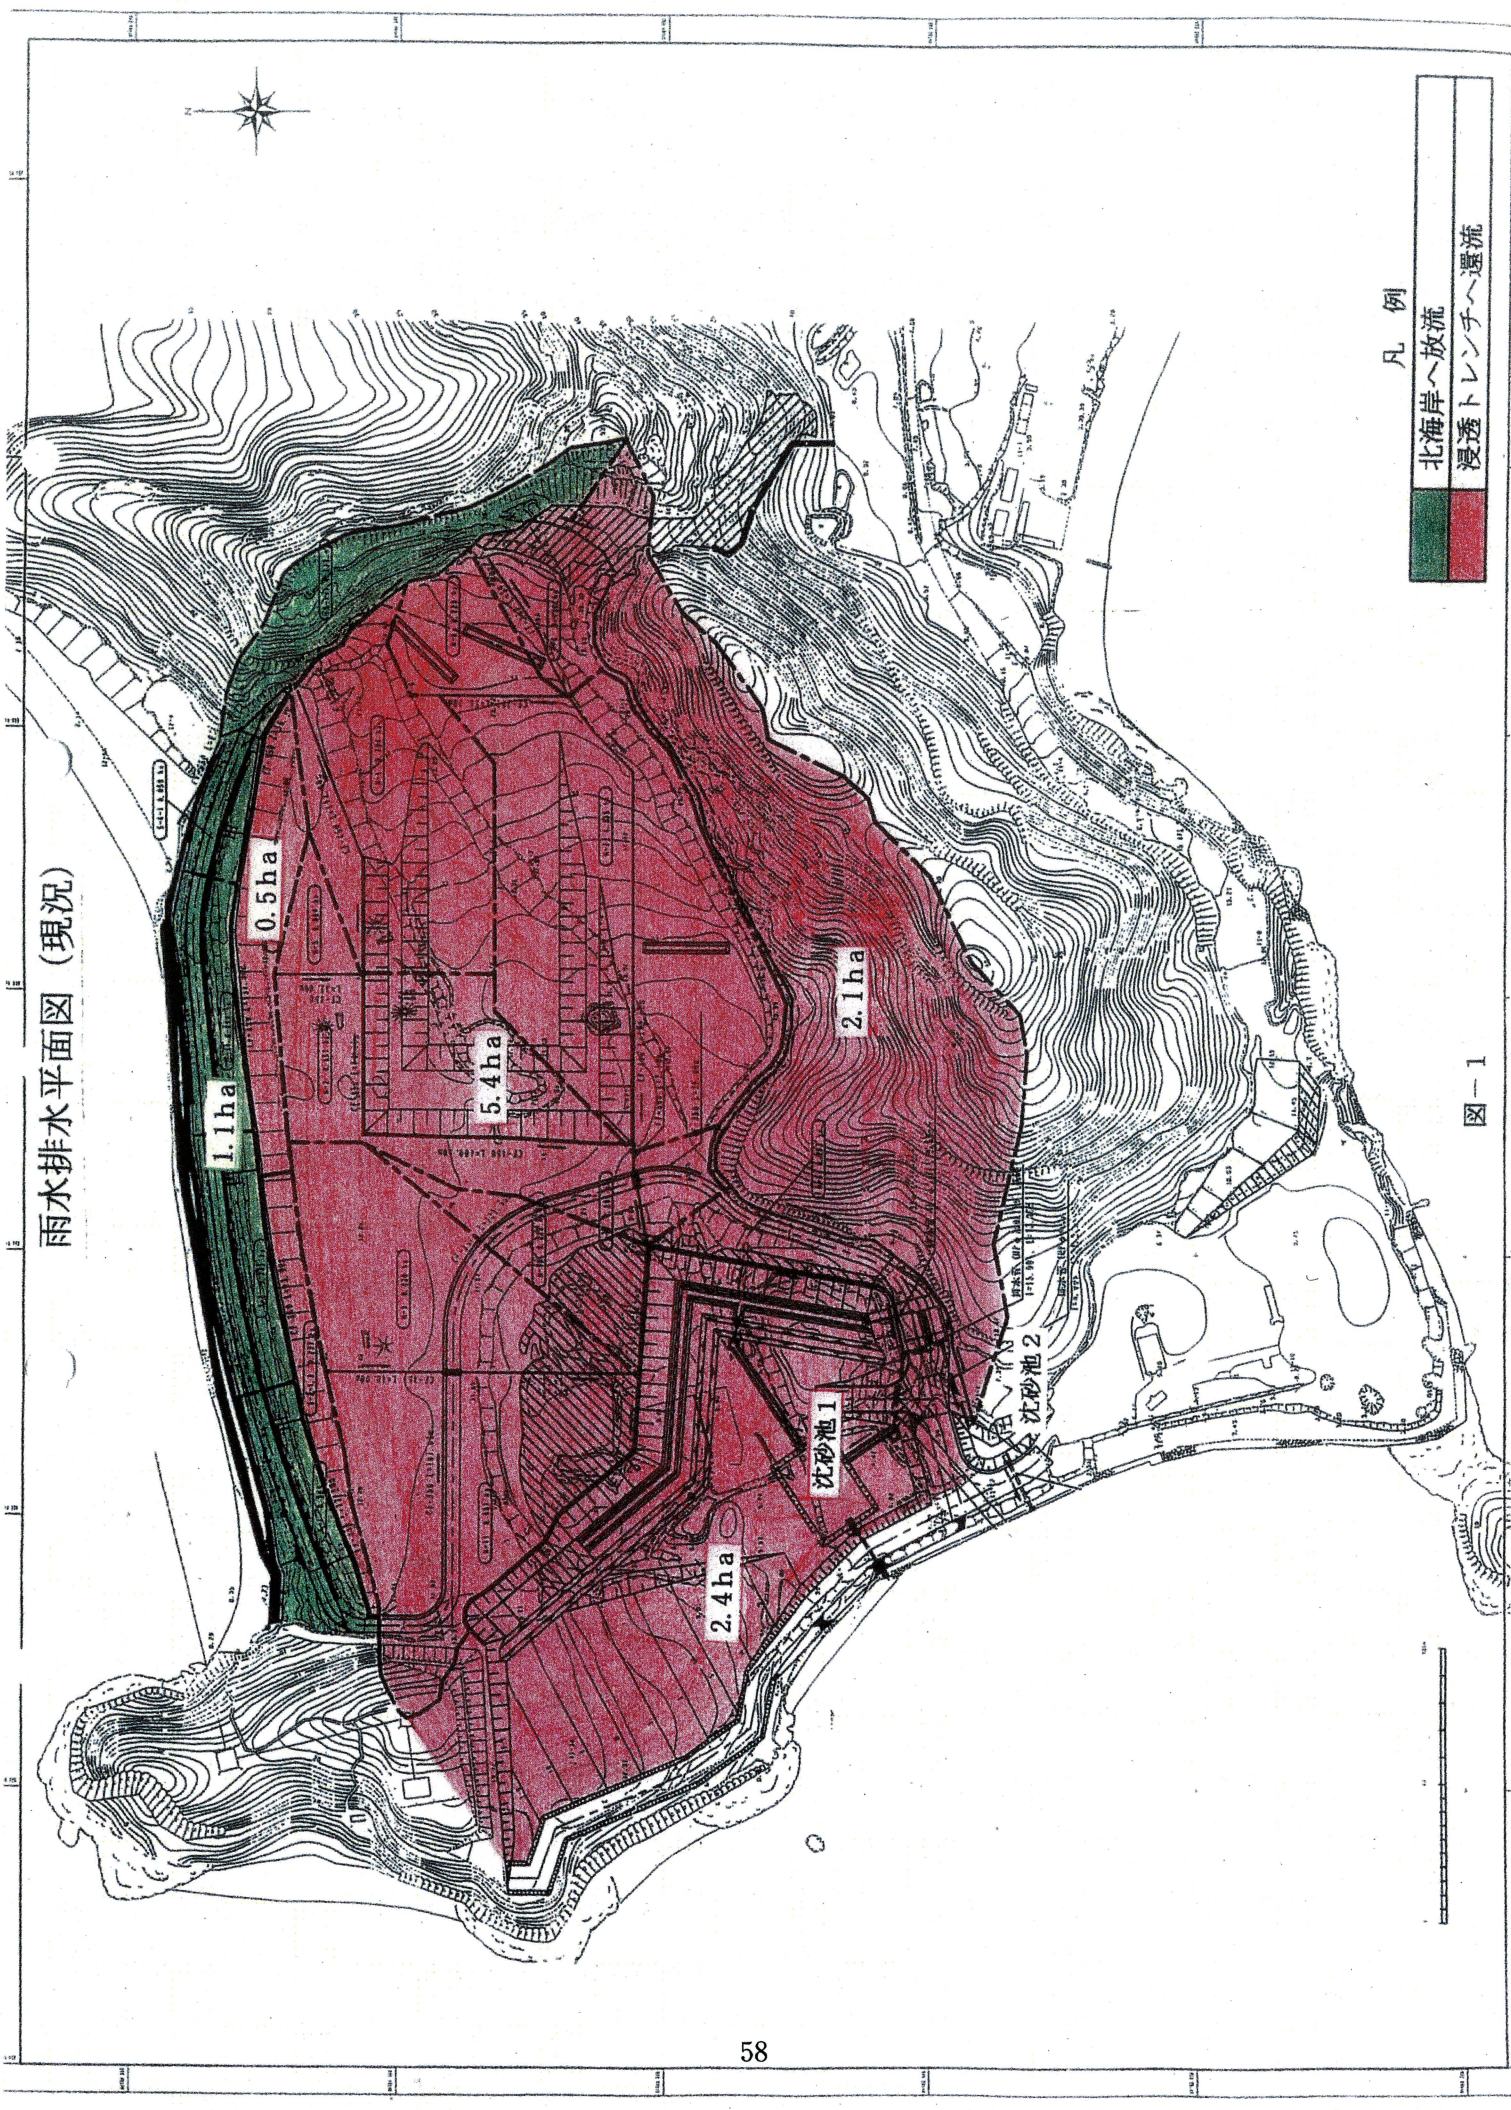
図-1

雨水排水平面図 (現況)

北海岸へ放流
	浸透トレンチへ還流

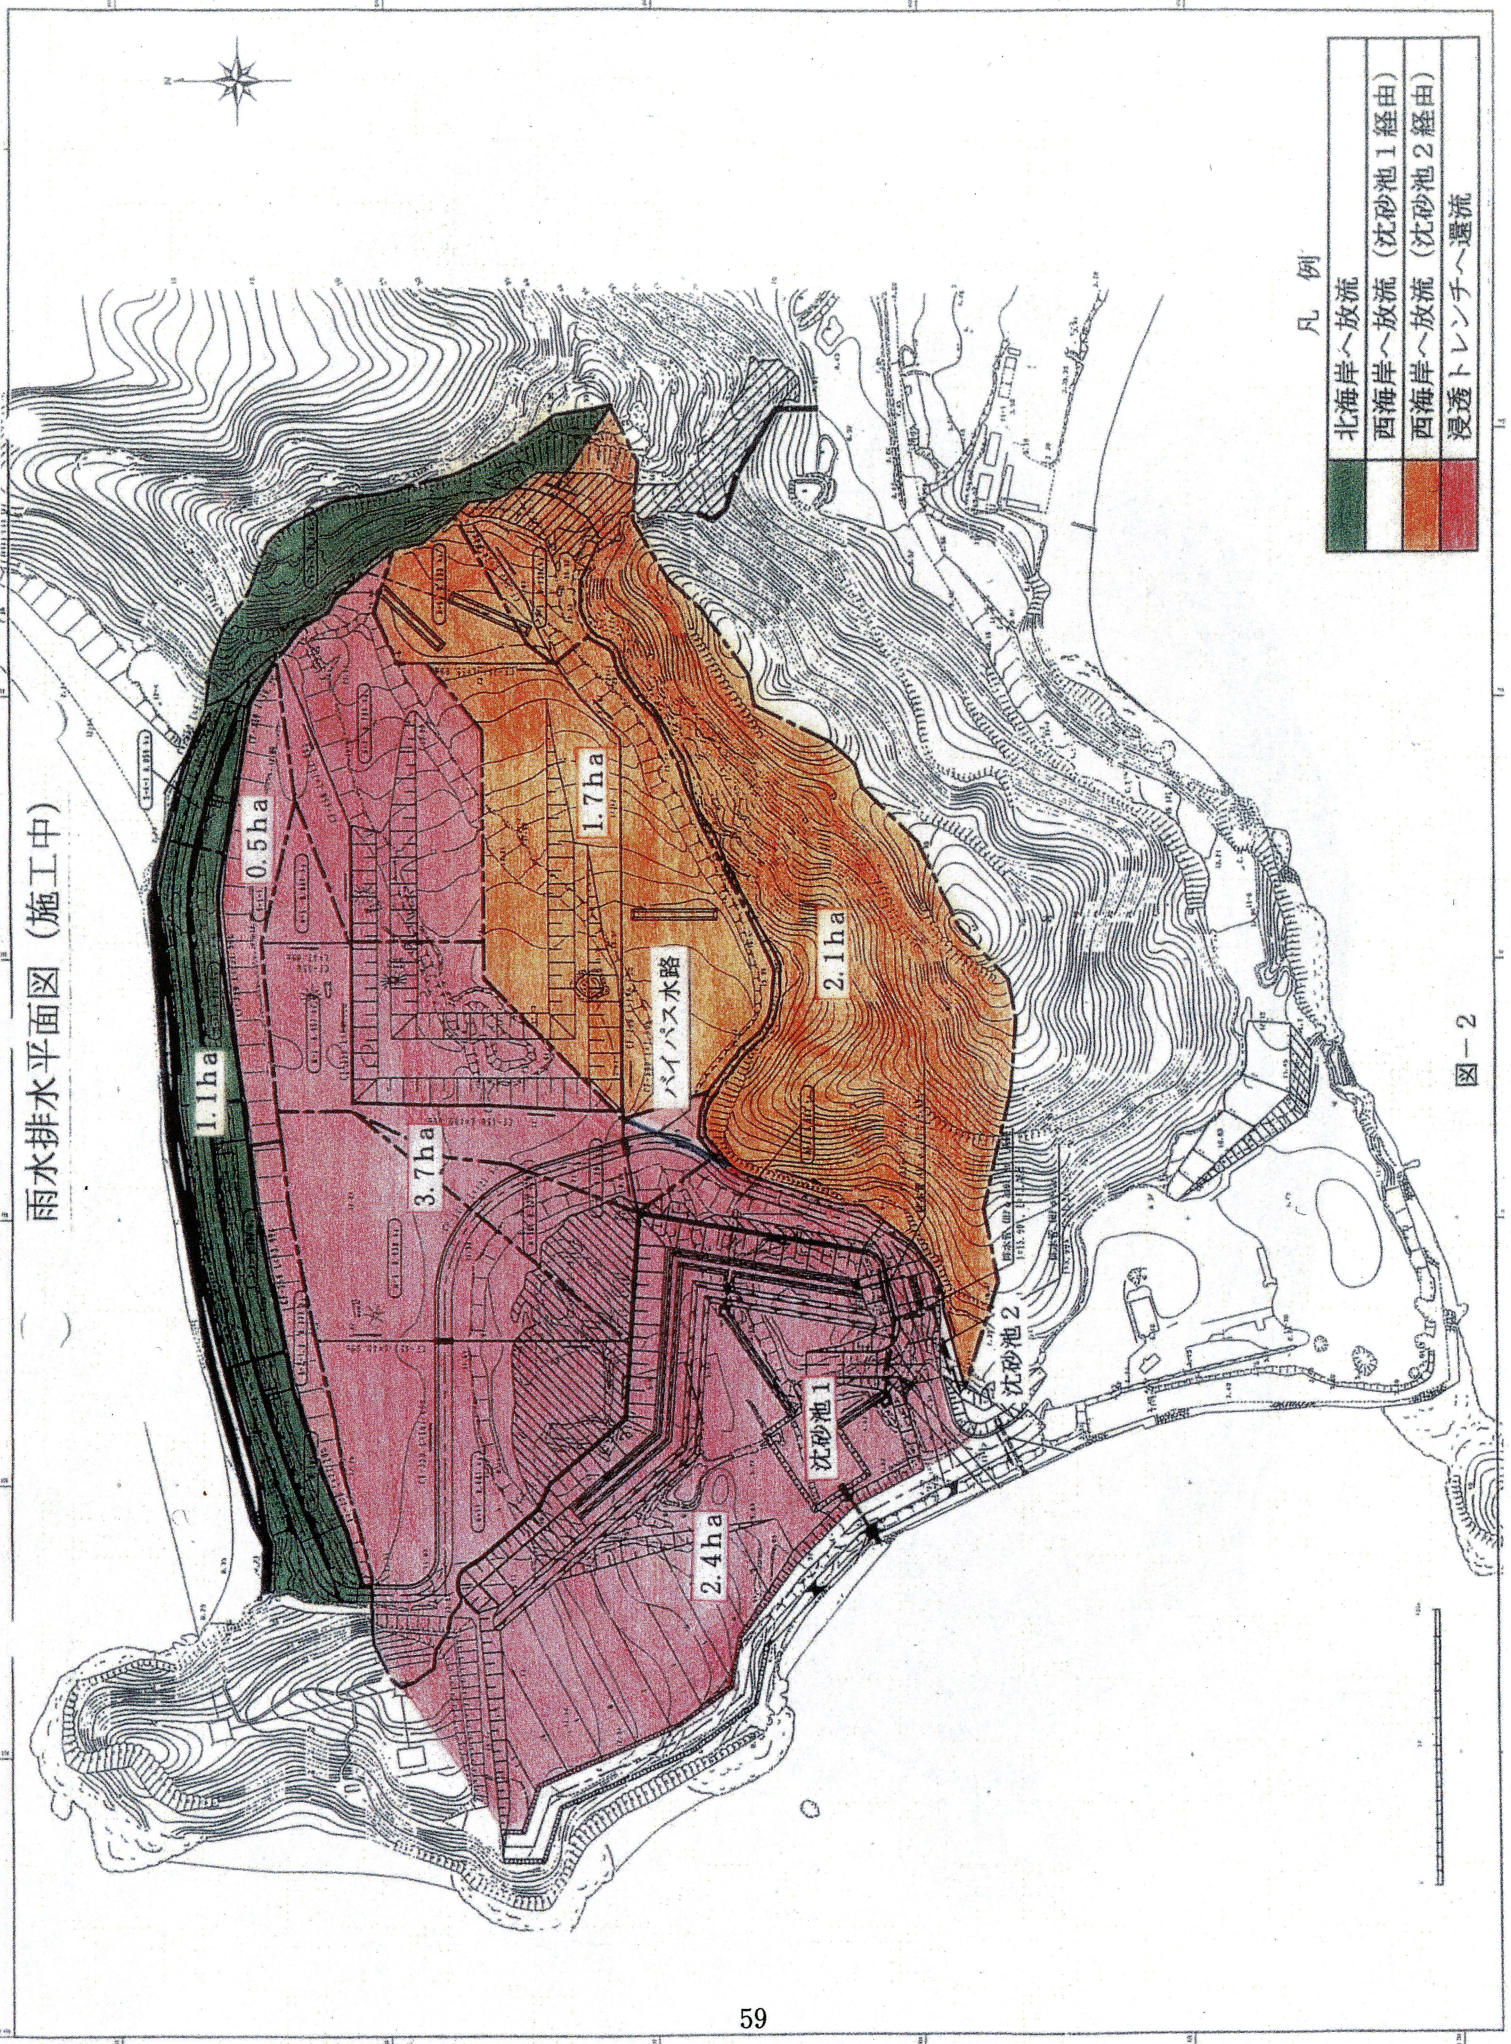
図-2

雨水排水平面図 (施工中)

北海岸へ放流
	西海岸へ放流 (沈砂池1 経由)
	西海岸へ放流 (沈砂池2 経由)
	浸透トレンチへ還流

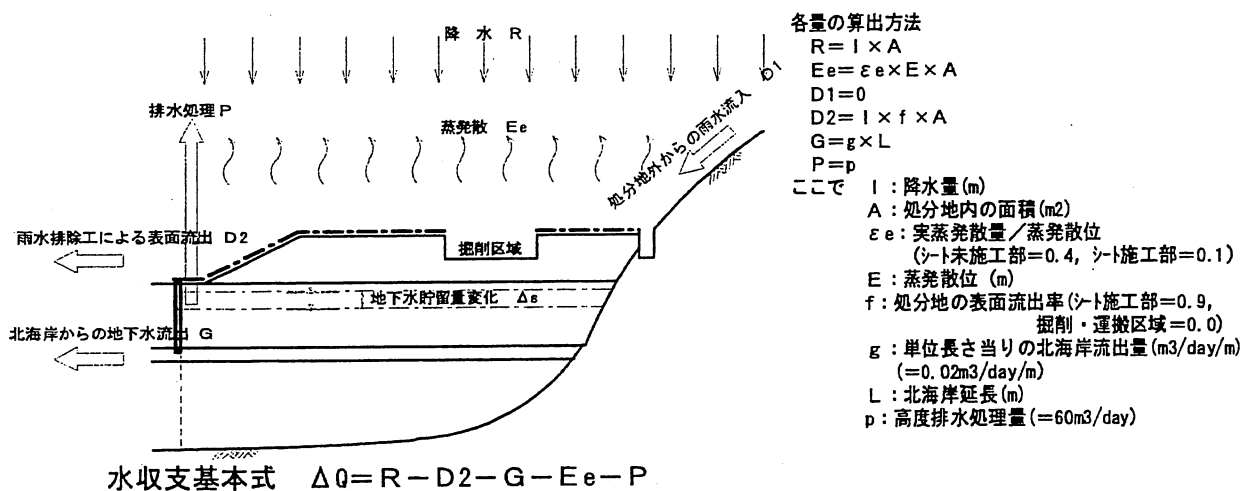
図 4-1 高度排水処理施設稼働後の水収支モデル

高度排水処理施設の処理量： $60\text{m}^3/\text{day}$ （ $60 \times 355 \text{日} = 21,300\text{m}^3/\text{year}$ ）

掘削区域の面積： $6,000\text{m}^2$, $10,000\text{m}^2$, $15,000\text{m}^2$, $20,000\text{m}^2$, $25,000\text{m}^2$, $30,000\text{m}^2$

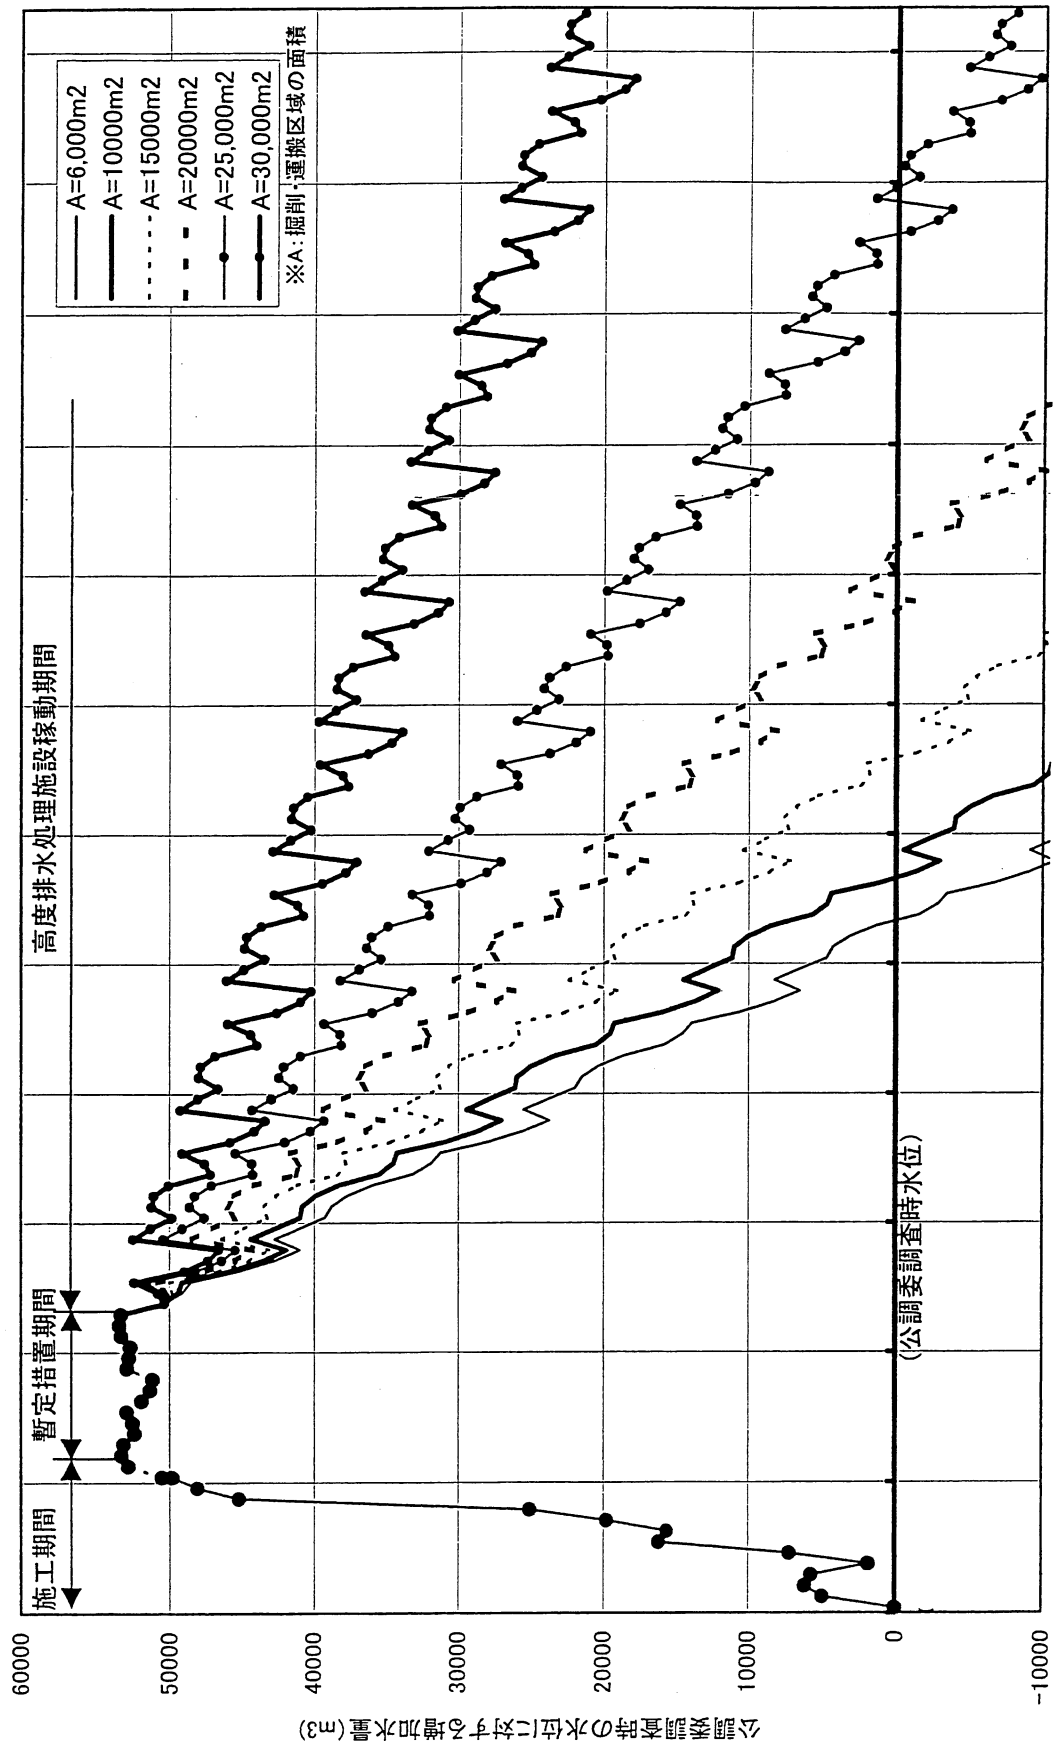
図4-2 掘削・運搬区域の面積と地下水貯留量の推移

水収支計算により得られた地下水の増減予測を次ページに示す。

これより、公調委調査時より増加した水量を中間処理期間中に処理するためには、各年度の掘削運搬区域の面積は、 $25,000\text{m}^2$ 程度以下に抑える必要があると考えられる。
