第15回豊島処分地排水・地下水等対策検討会次第

日時 平成25年12月14日(土) 13時～
場所 パールガーデン 2階 讃岐

D測線西側の廃棄物底面掘削の状況について

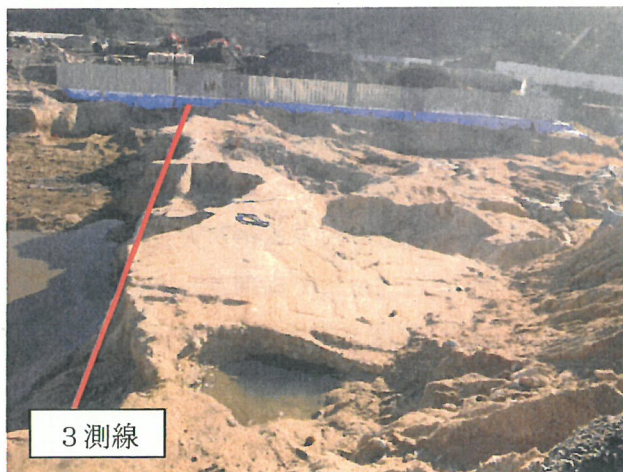
写真1 3測線南側の状況 (3～3+20)

3測線より南側の底面掘削完了の状況は写真1, 2のとおりである。最も低い位置は約 TP+1.0m の高さになっており、数箇所浸出水による水たまりが出来ている。

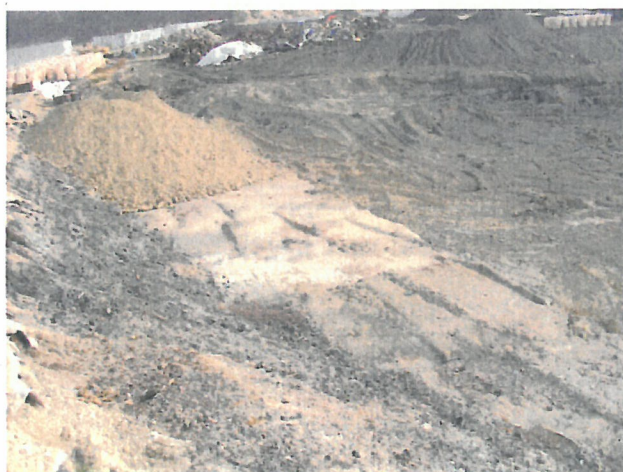
写真3 3測線北側の状況 (2+20より北)

3測線より北側の底面掘削の状況は写真3のとおりである。西側において TP+1.3m よりも深い位置まで廃棄物を掘削した区域については、浸出水により水たまりが出来ている。地盤は全体的に約 TP+1.5m の高さまで掘削されている。まだ一部の区域においては TP+1.5m よりも深い位置にドラム缶等が埋設されているため、水たまりを排除しながら引き続き底面掘削を継続して実施する。

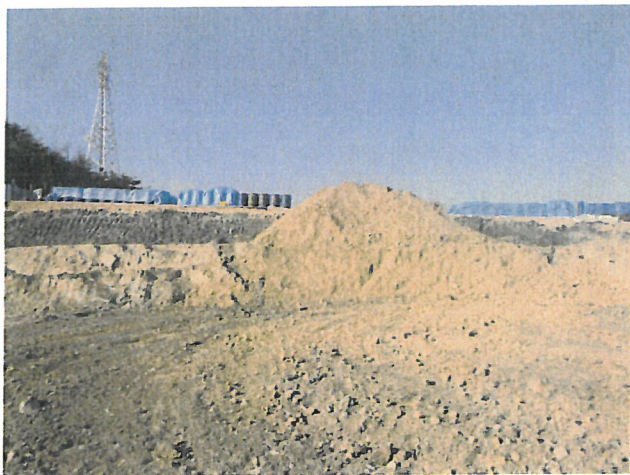
写真5 分別した土砂の仮置き状況

底面掘削に伴い発生する廃棄物が混在していないと見受けられる土砂については、(別紙)に定める手順に従って取り扱うこととし、それらの土砂の分別を行っている。

なお、この分別土砂については、念のため、対照土砂等とともに、蛍光X線分析による主成分検査を行い、比較することとする。

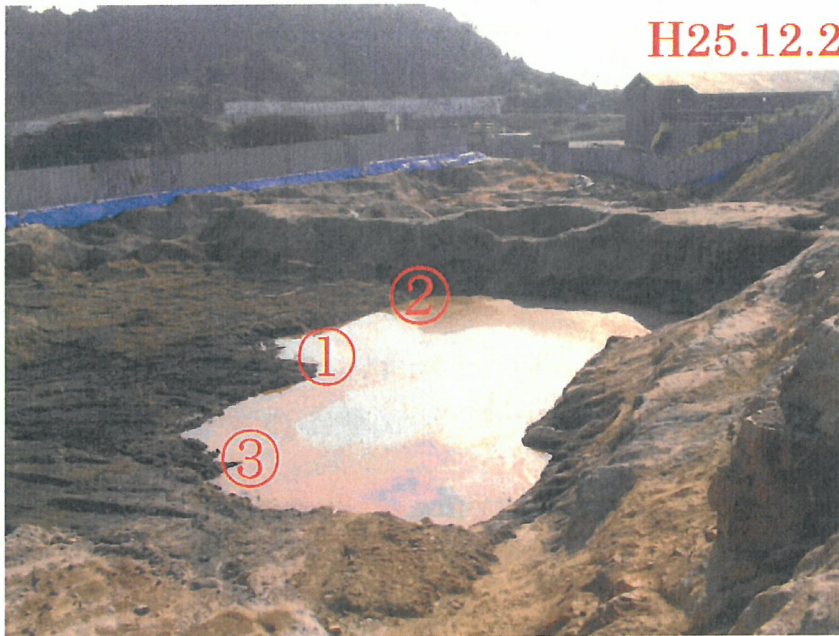
(番号は採水位置)

D測線西側の3測線より北側の範囲において、現在、底面掘削を進めているが、11月27日にC3地点より西側の岩盤近くの区域をTP+1.0m付近まで掘削したところ、C3方面の土壌から水が出てきて、翌日には一帯が水溜まりとなっていた。(水面はTP+1.3m付近にあり、200 m³程度の水が溜まっていると思われた。)

溜まっていた水について、12月2日に3箇所です採水して検査した結果は表4のとおりであった。

現在、この溜まり水については、ポンプで吸引し、高度排水処理施設へ直接送水して処理を行っているところであるが、送水能力等から依然として同じ範囲に水が溜まった状態となっている。

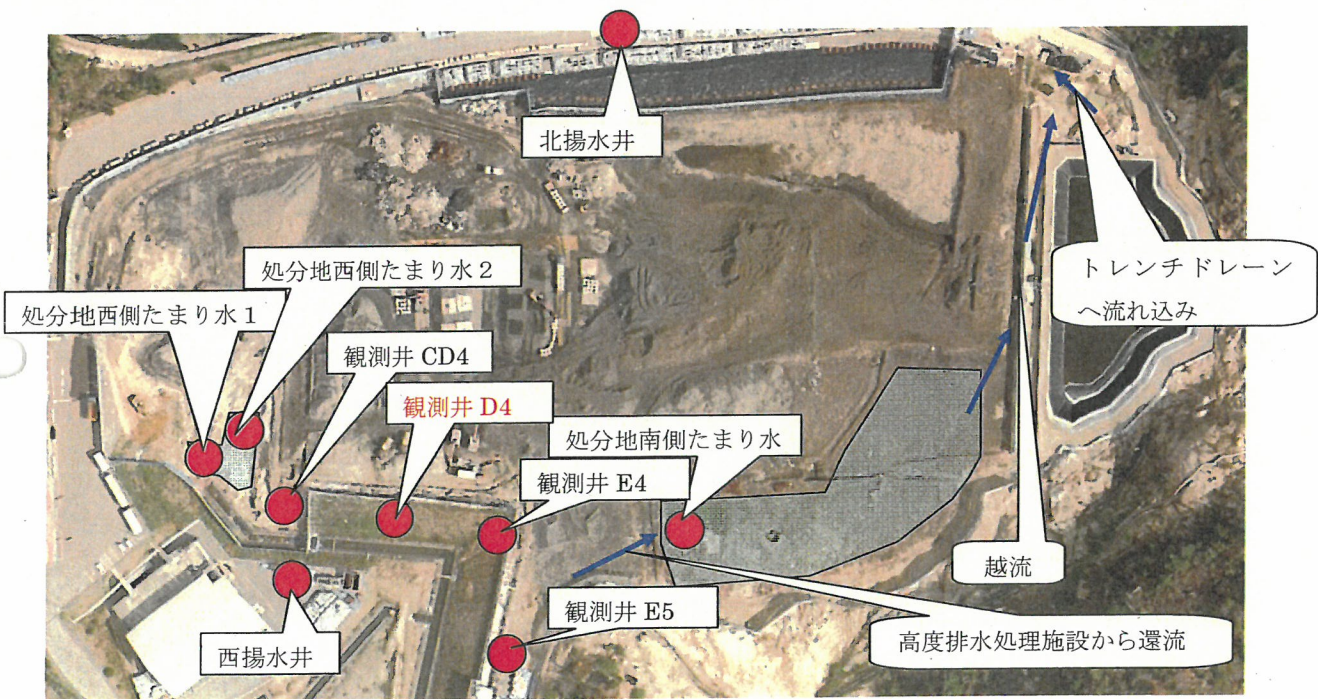
図3 調査地点(7地点)

西揚水井、北揚水井、観測井CD4、観測井D4、観測井E4、観測井E5、処分地南側たまり水及び処分地西側たまり水を調査地点としたが、観測井D4は地下水がなく、処分地西側たまり水は水量が増えて一体化していた。なお、平成25年2月調査時には観測井CD4、観測井D4、観測井E4及び観測井E5は水がなかった。

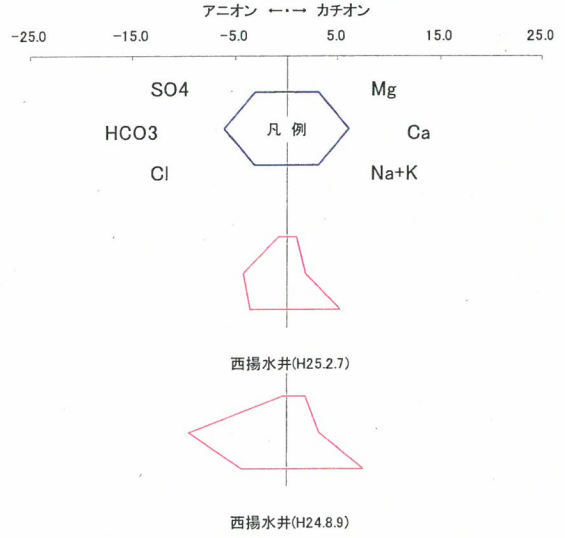
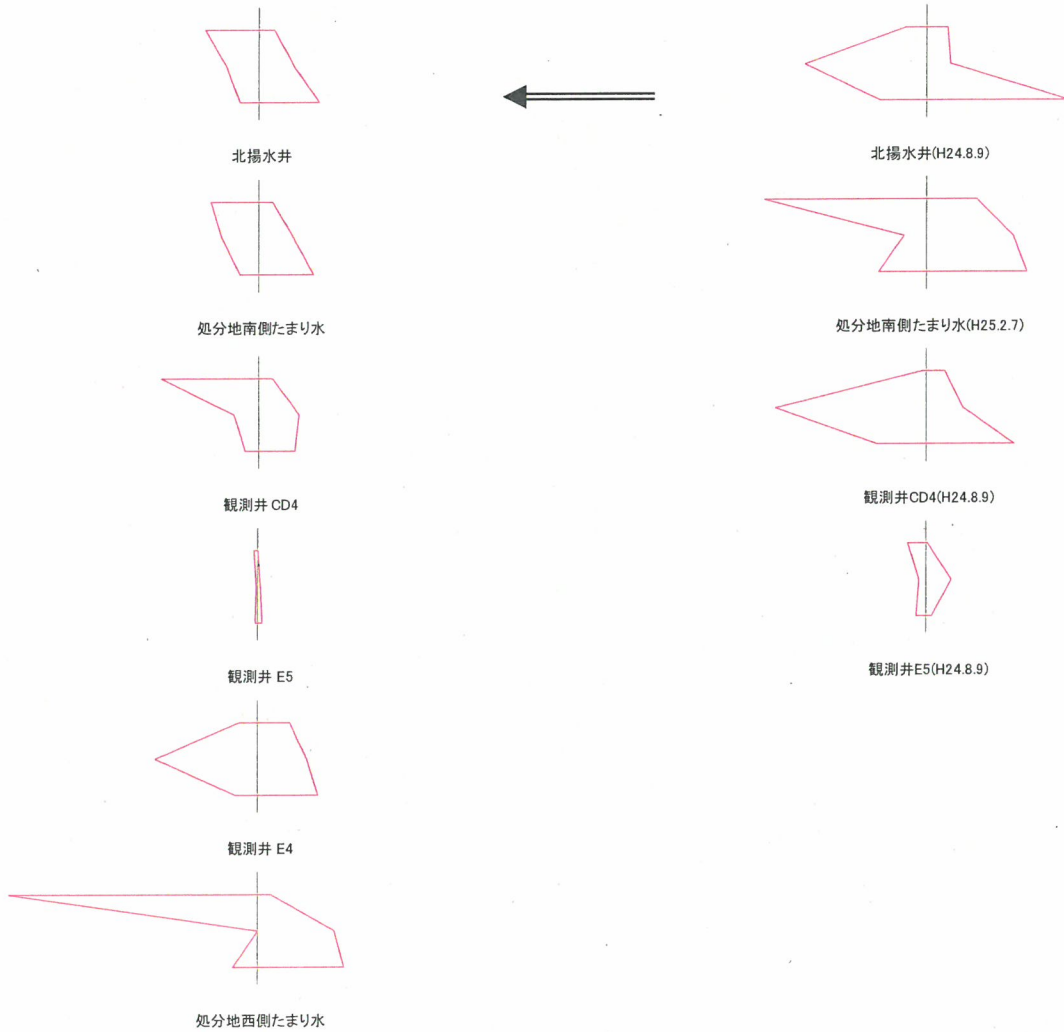
図 5 ヘキサダイアグラムによる分類

また、ヘキサダイアグラムによる解析では、平成24年度の結果と比較して、処分地の主な水（西揚水井、北揚水井及び処分地南側たまり水）の水質が大きく変化し、似かよった形状となった。

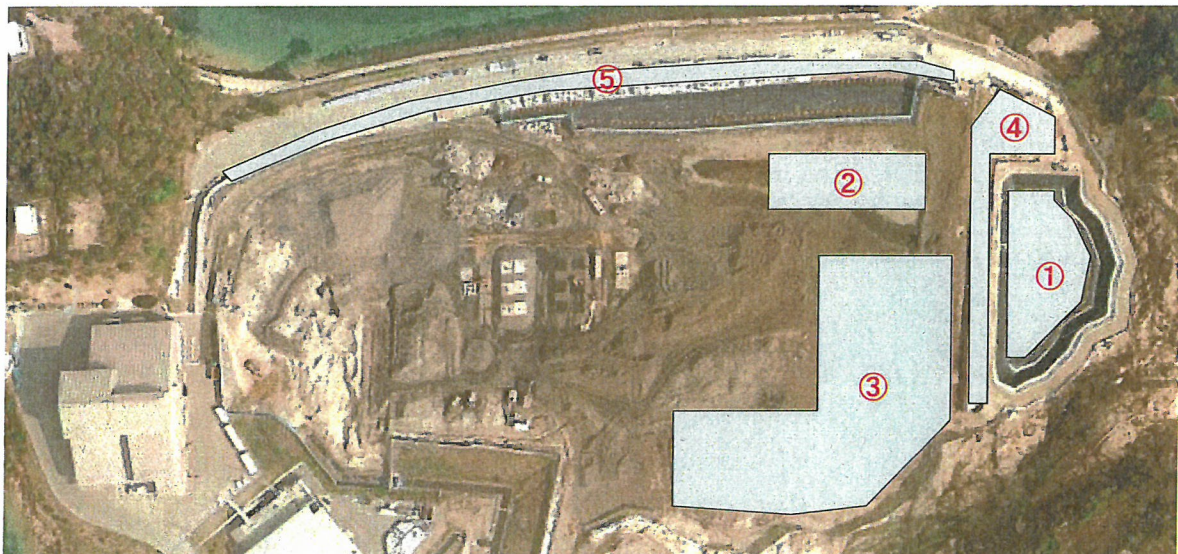
処分地内に溜まっている水の量を推計したところ、概ね次のとおりであった。

10月末時点	11月末時点
①貯留トレンチ	約 9,300 m ³	約 10,200 m ³
②中継トレンチ	約 1,650 m ³	約 1,500 m ³
③中継トレンチ南側	約 5,400 m ³	約 1,000 m ³
④貯留トレンチ北・西側	約 2,550 m ³	約 1,500 m ³
⑤北海岸トレンチドレーン	約 1,100 m ³	約 400 m ³
合計	約 20,000 m ³	約 14,600 m ³

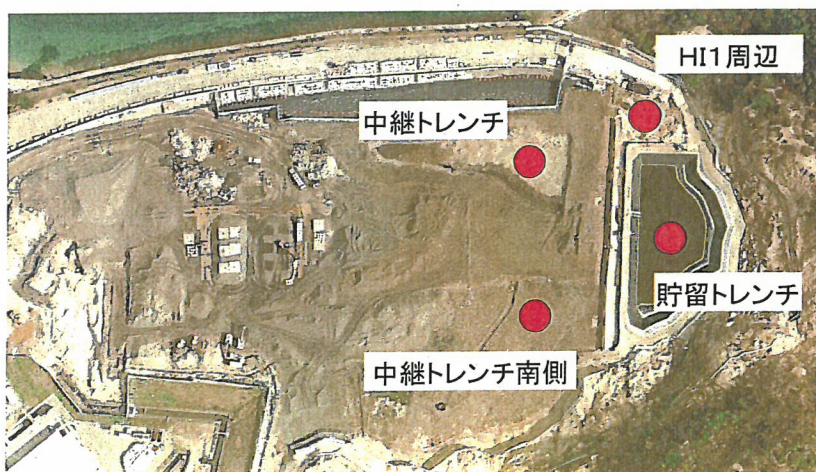
現在、大量の水が溜まっており、また、4. の水質検査の結果、VOCsや1,4-ジオキサンが基準を超えておらず、CODを対象とした簡易な処理方法で水質浄化が可能と考えられた第1工区~第2工区を試験対象エリアとして、試験対象水は次の図の4か所で採取した水とした。

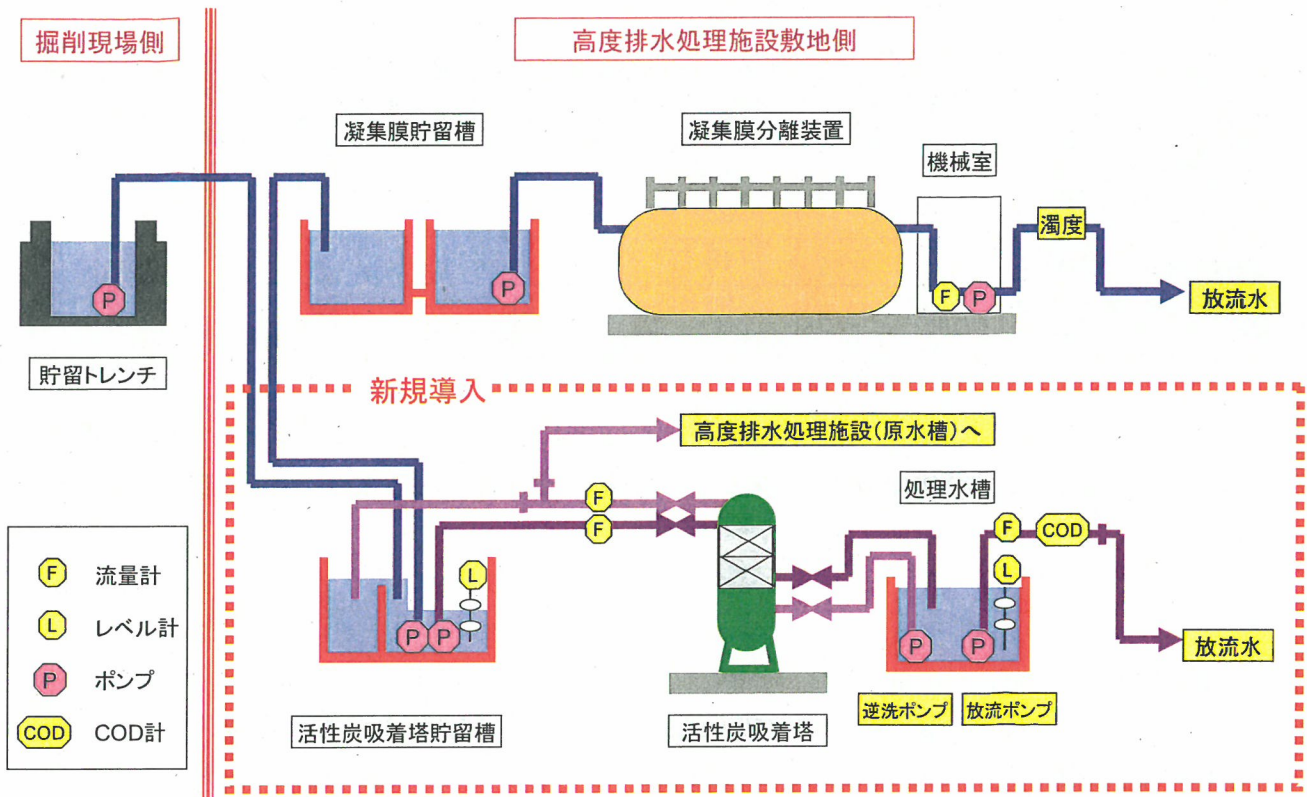
図2 活性炭吸着塔の導入イメージ

そこで、6. の処理試験の結果から有効と考えられた活性炭による処理装置を導入することとしたい。(図2参照)

※ 活性炭吸着塔の処理対象である貯留トレンチ及び中継トレンチの水質検査結果(H25.11.20 採水、全項目)は別添のとおり。

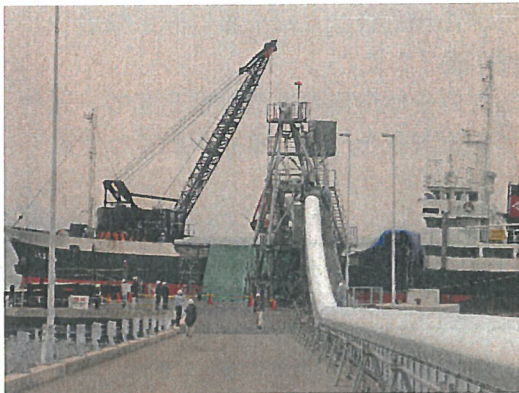
その後、より効率的かつ安全に搬出を行うため、掘削後、積替え施設の仮設テント内に一時保管した後、ベルトコンベアで船積みする方法で行うこととし、関連の工事を行っていたが、全ての工事が10月末に完了したことから、前回積み残し分の約339トンにより、11月3日(日)に鈴木委員立会いのもと搬出を再開し、三菱マテリアル株式会社九州工場に海上輸送し、5日(火)に荷揚げ、15日(金)にセメント原料化処理が終了した。

ベルトコンベアによる搬出

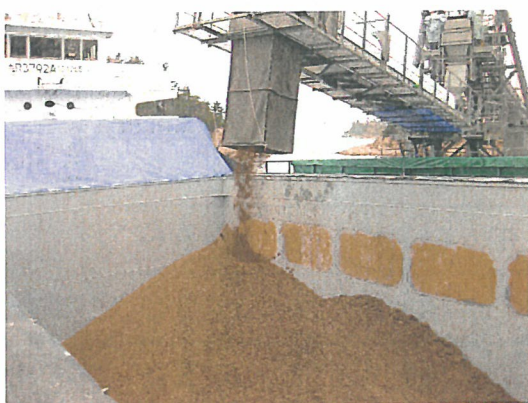
ベルトコンベアでの輸送船への積込み
