第19回豊島処分地排水・地下水等対策検討会次第

日時 平成27年2月1日（日）14時～
場所 ルポール讃岐 2階 大ホール

処分地内の地下水汚染状況を把握するための調査等の手法について

D測線西側の地下水質等の状況

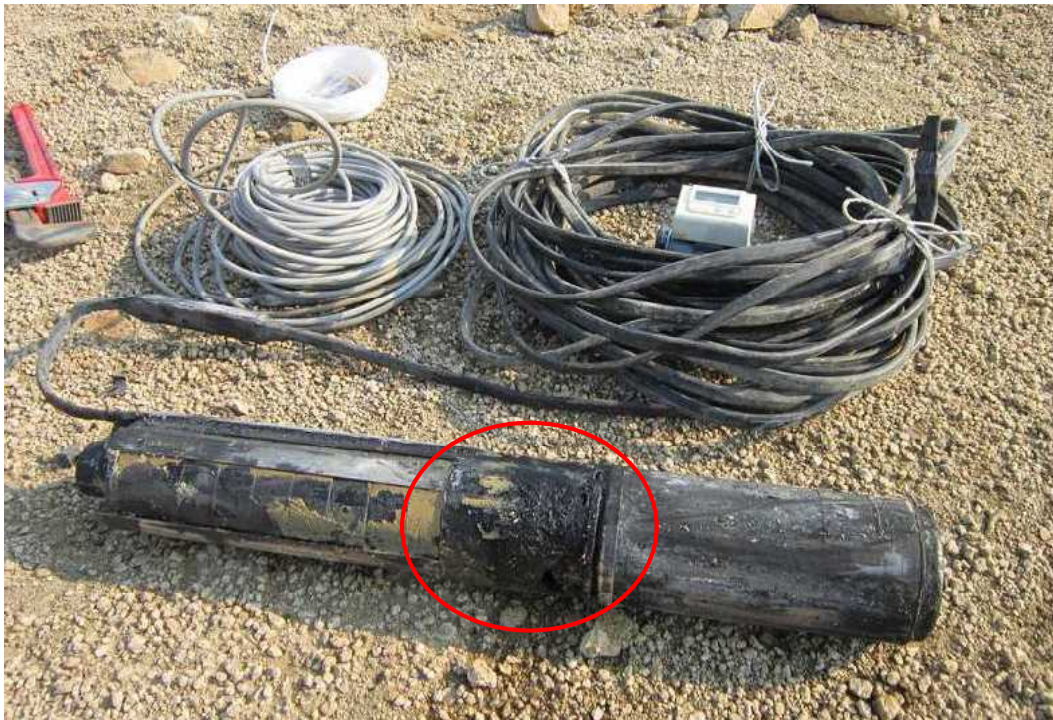
引き上げた (C, 2+40) 地点の揚水ポンプ等 (赤丸がストレーナ)

引き上げた当日、揚水ポンプの外観を調べたところ、下の写真のとおり、ステンレス製のストレーナが、(B+40, 2+10)地点では特に異常がなかったのに対し、(C, 2+40)地点では損傷しており、数か所に穴が開いていた。

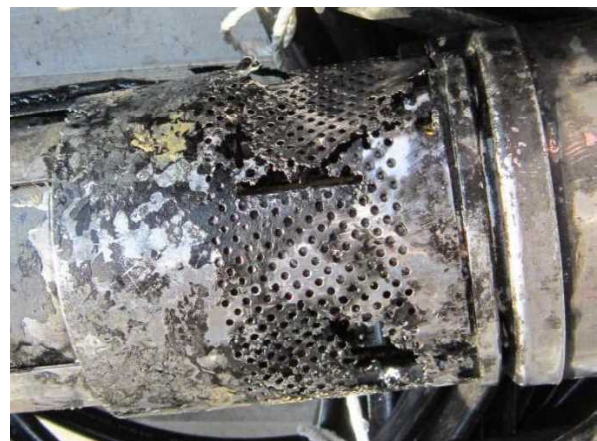
ストレーナの拡大 (左が (B+40, 2+10) 地点、右が (C, 2+40) 地点)

- ・(B+40, 2+10) 地点の揚水ポンプについては、セラミック製のスリーブ（軸がぶれないようにする部品）の破損が見られた。破損の原因としては、モータフレームに異物付着、少水量連続運転によるモータ冷却不足でヒートショックが発生したのではないかと考えられる。
- ・(C, 2+40) 地点の揚水ポンプについては、スリーブの破損は見られなかったものの、ストレーナが腐食している。腐食は地下水の水質に起因すると考えられ、特に塩分濃度が高いことが原因ではないか。
- ・対策としては、現在の水中ポンプを、メンテナンス性や水質への対応を考慮して、海水用の地上式ポンプに取り換えるのが良い。ただし、一般型の地上式ポンプは大気圧で揚水するため、地上から8mの深さまでが揚水の限界になり、浅い揚水井には使えるが、深い揚水井には使えない。深い揚水井用には、地上式に近い形で設置できるジェットポンプ（ジェットノズルから水を噴射することにより周囲が負圧となり井戸から地下水を吸い上げる）が使用できるのではないか。費用面でも、いずれも水中ポンプよりは安価で設置できる。

- ①浅い揚水井については、海水用の地上式ポンプに取り換えて揚水を行う。
- ②深い揚水井については、ジェットポンプを導入して揚水を行う。
- ③電極ケーブルは固定させず取り出しやすい構造とし、定期的に掃除して誤作動を防ぐ。

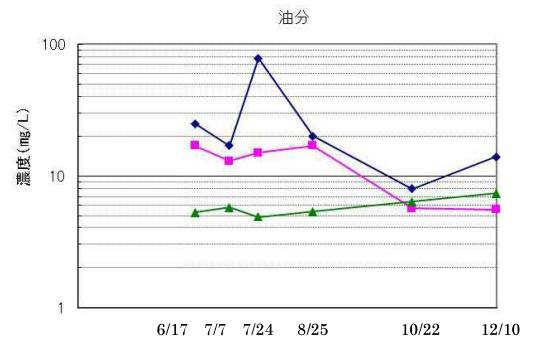
図2 (B+40, 2+10) 地点の地下水の状況

調査結果は表2のとおりで、深井戸で高濃度汚染の傾向がある。

9月から揚水を本格的に開始し、その後、設備の不具合により10～11月以降は揚水浄化ができていないが、これまでのところ、浅井戸についてはやや水質改善の傾向は見られるが、深井戸については変化が見られない。

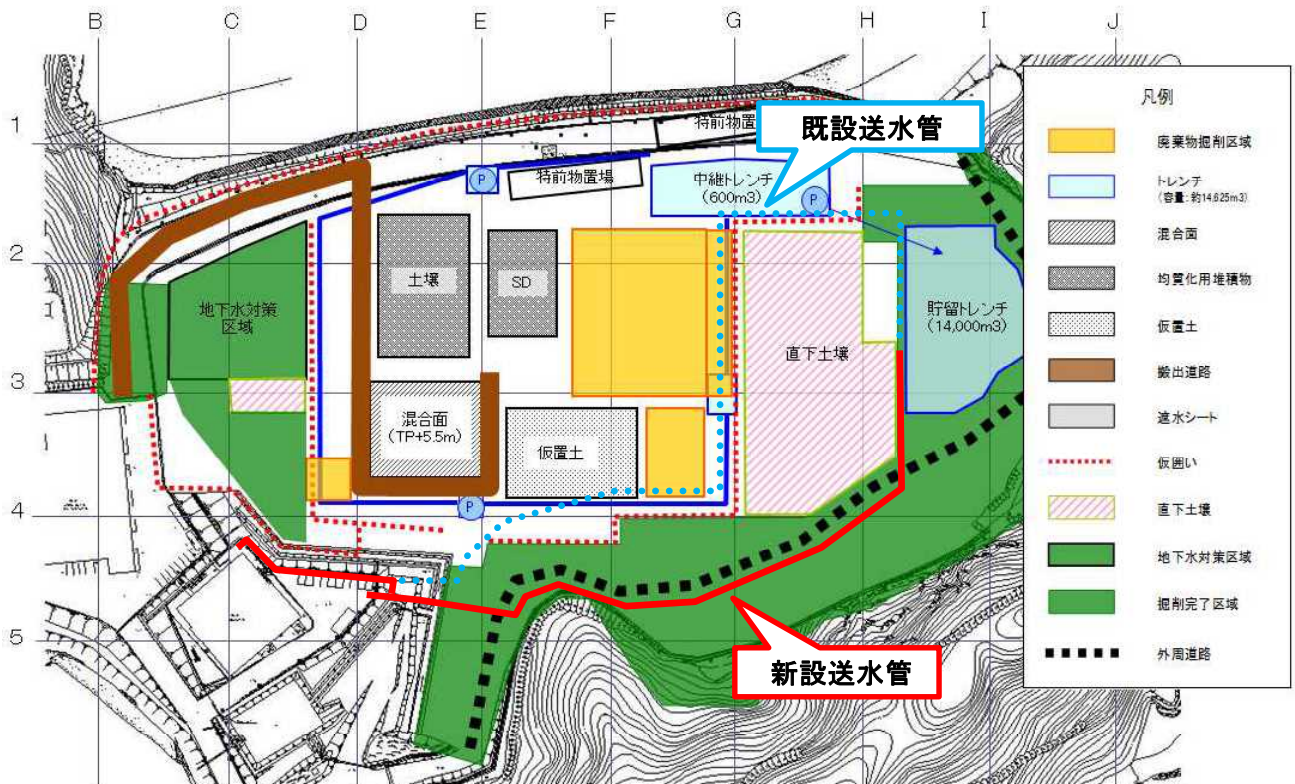
図1 施工位置平面図

施工位置及び標準断面は図1、2のとおりとした。送水管は外周道路沿いに水道用耐震型高性能ポリエチレン管を設置し、その上に紫外線による老朽化を防ぐための盛土を行った。

なお、E5、H4付近で外周道路を横断する箇所については、外周道路に重圧管を埋設しその中に配管した。

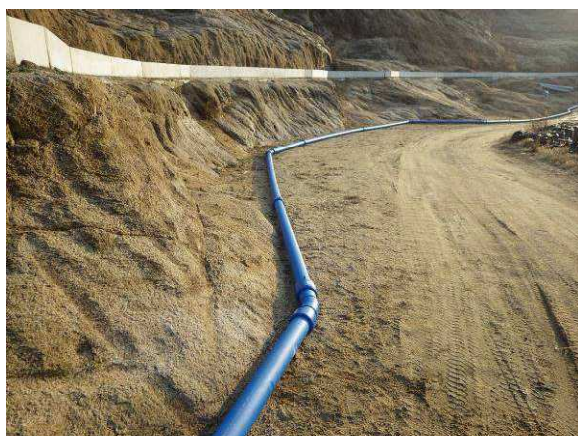
写真2 配管敷設状況

配管は敷設及び保護の盛土を行った後、水圧試験及び通水試験を実施し、漏水等がないことと確認したのちに本格運用を行っている。

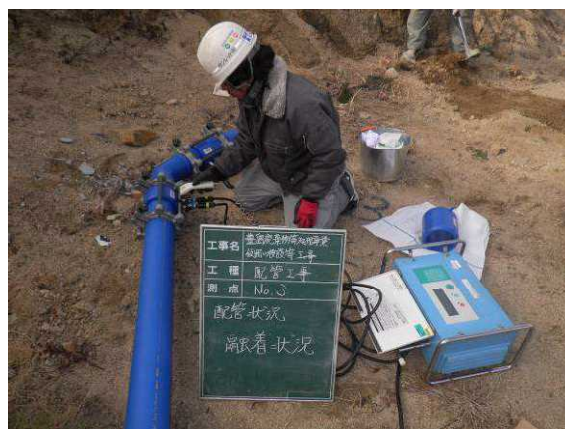
写真3 継手融着作業状況

管の継手は、融着・接合を行い、管と継手を一体化することで、接合部からの漏水がおこらない構造としている。
