## 第 2 1 回豊島処分地排水・地下水等対策検討会次第

日時 平成 2 7 年 1 2 月 2 3 日（水） 1 3 時～  
場所 ルポール讃岐 2 階 大ホール

## 地下水概況調査の状況

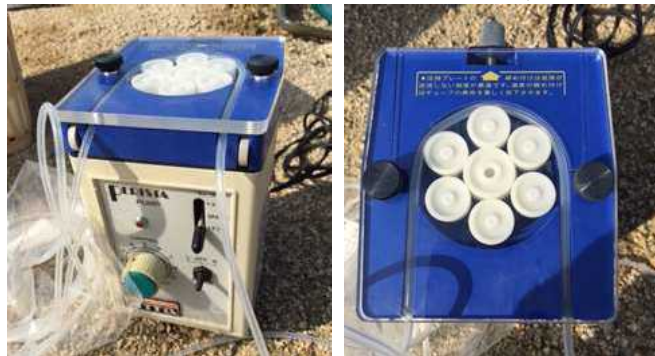
写真 1 ペリスタリックポンプ

第 2 0 回の排水・地下水等対策検討会で報告した調査結果において、試料採取にベラーを用いたことによる微粒子の舞い上がりの影響を受けた可能性が指摘されたことから、今回、ペリスタリックポンプ（写真 1）を用いて 4mL / min 程度の流速で試料採取し、影響を受ける可能性がある項目について再度調査した。なお、地下水が確認されなかったため、参考までに北西 2 m の地点におけるボーリング孔で調査を実施したところ、ダイオキシン類が排水基準値を超過していた⑩の地点については、保孔管を挿入し再度調査を実施する予定としていたが、ボーリング孔が降雨による土砂流入で埋没してしまったことから、さらに北 0.5 m の地点にあるつぼ掘り（深度 1 m 程度）で再調査を実施した。

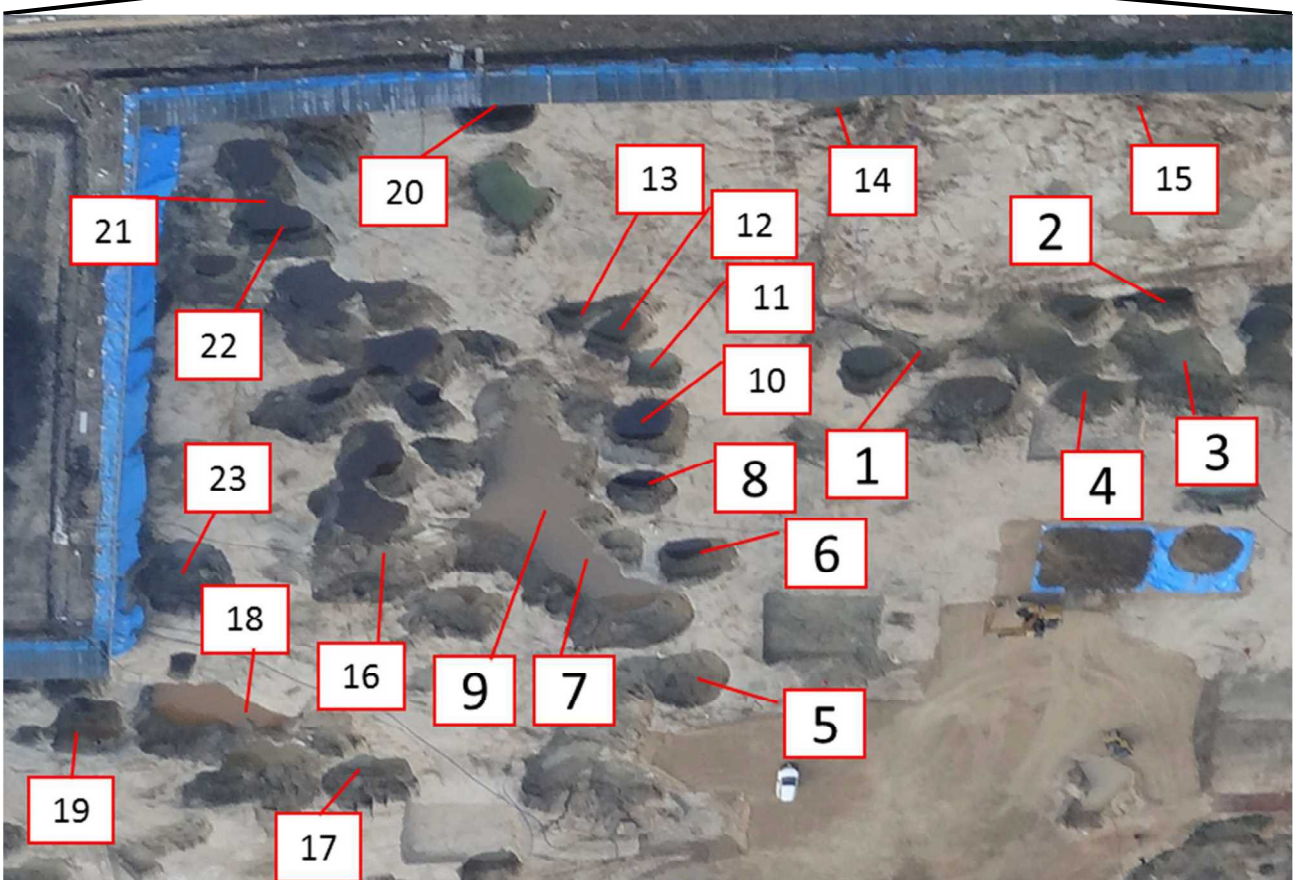
写真2 つぼ掘りの状況

つぼ掘りの中でも特に深くなっている部分が複数箇所あり、廃棄物等の底面掘削時にその底面から湧水する地下水の一部において VOCs が排水基準値を超過しており、今後、最終混合面や廃棄物置きヤード等の位置を決定する必要があることから、これらの地下水について VOCs の調査を実施した。具体的には、現につぼ掘り部の雨水等を含む溜まり水について、その全量を高度排水処理施設等に送水し、新たにつぼ掘り底面から湧水する地下水について、平成 27 年 12 月 1 日から 7 日にかけて調査を実施した。

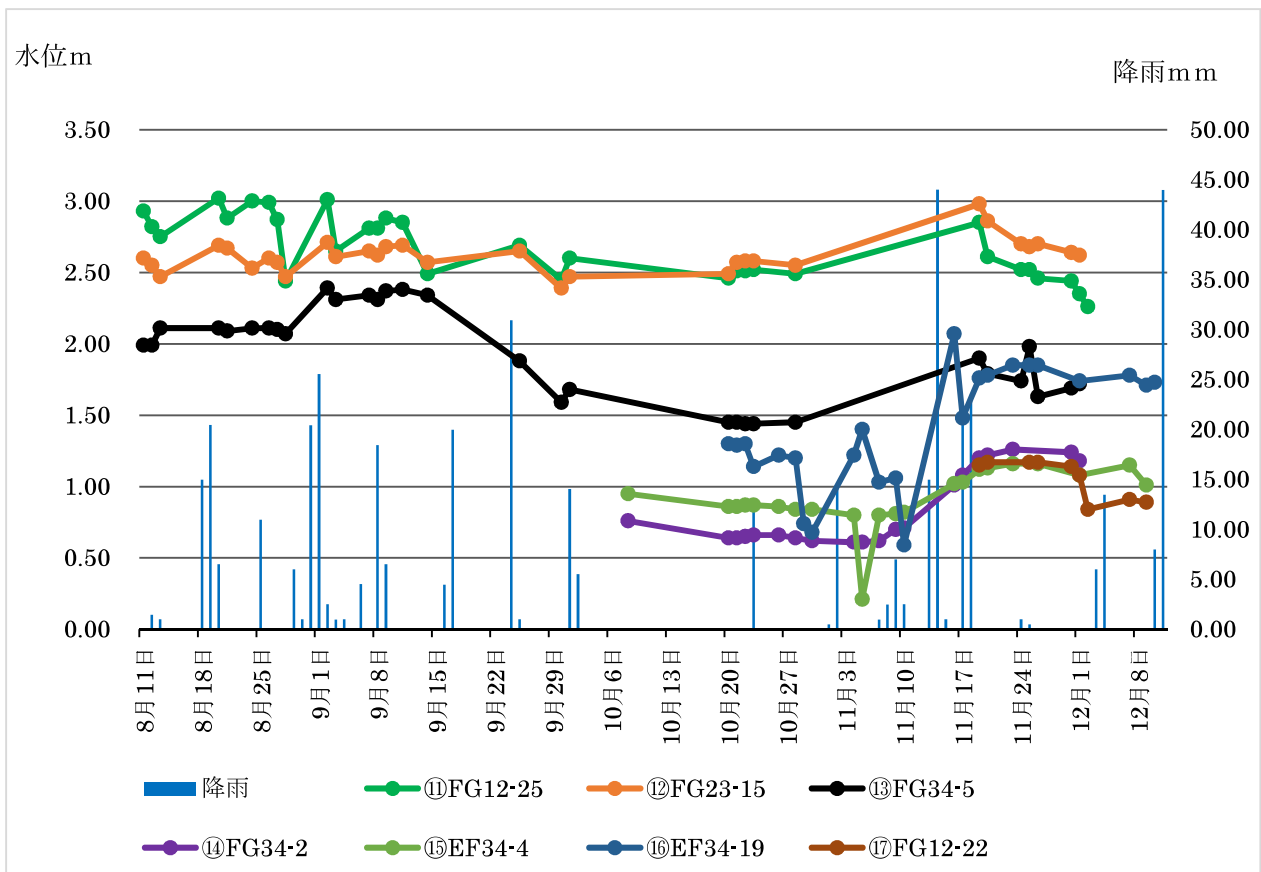
図3 調査期間での水位変動

今回新たに調査した⑪～⑰の地点の水位変動について、図3に示す。9月後半から10月後半にかけて、廃棄物等の底面掘削や掘削完了判定等を優先させるためにつぼ掘り溜まり水を常時揚水していたことから、その影響により水位が低下しており、特に⑬においては揚水の影響が顕著であった。

この調査期間での最高水位は、⑪が3.0m、⑫が3.0m、⑬が2.4mであったことから、第18回豊島処分地排水・地下水等対策検討会において、「廃棄物を掘削・除去した後における通常時の最も高い地下水位面を基準とし、それよりも上方は土壤汚染対策で、下方は地下水浄化対策で対応する。」と了承されたとおり、これらの水位を30mメッシュ毎の基準水位(図4)とする。

なお、⑭～⑰の暫定的な最高水位は、⑭が1.3m、⑮が1.2m、⑯が2.1m、⑰が1.2mであるが、調査期間が短いことから、水位の測定について継続して実施している。

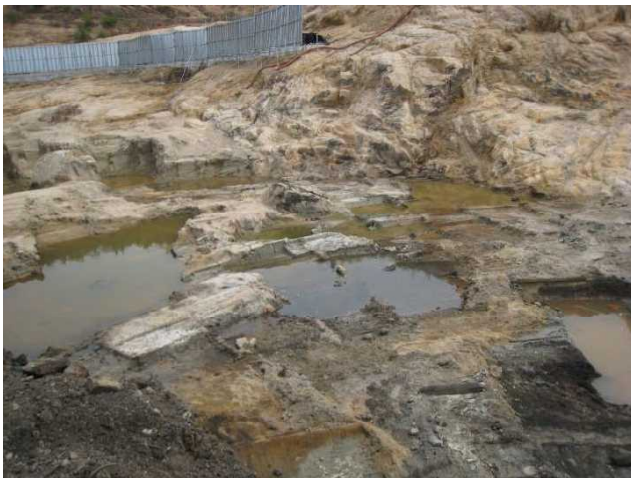
写真3 (E+30, 4+20) 付近

(E-F, 4-5) 付近において、廃棄物等の掘削を完了したところ、写真3及び写真4のとおり新鮮花崗岩の露出が確認されたため、第19回豊島処分地排水・地下水等対策検討会において了承された「処分地内の地下水汚染状況を把握するための調査等の手法」に基づき、この2地点での概況調査を実施しないこととした。

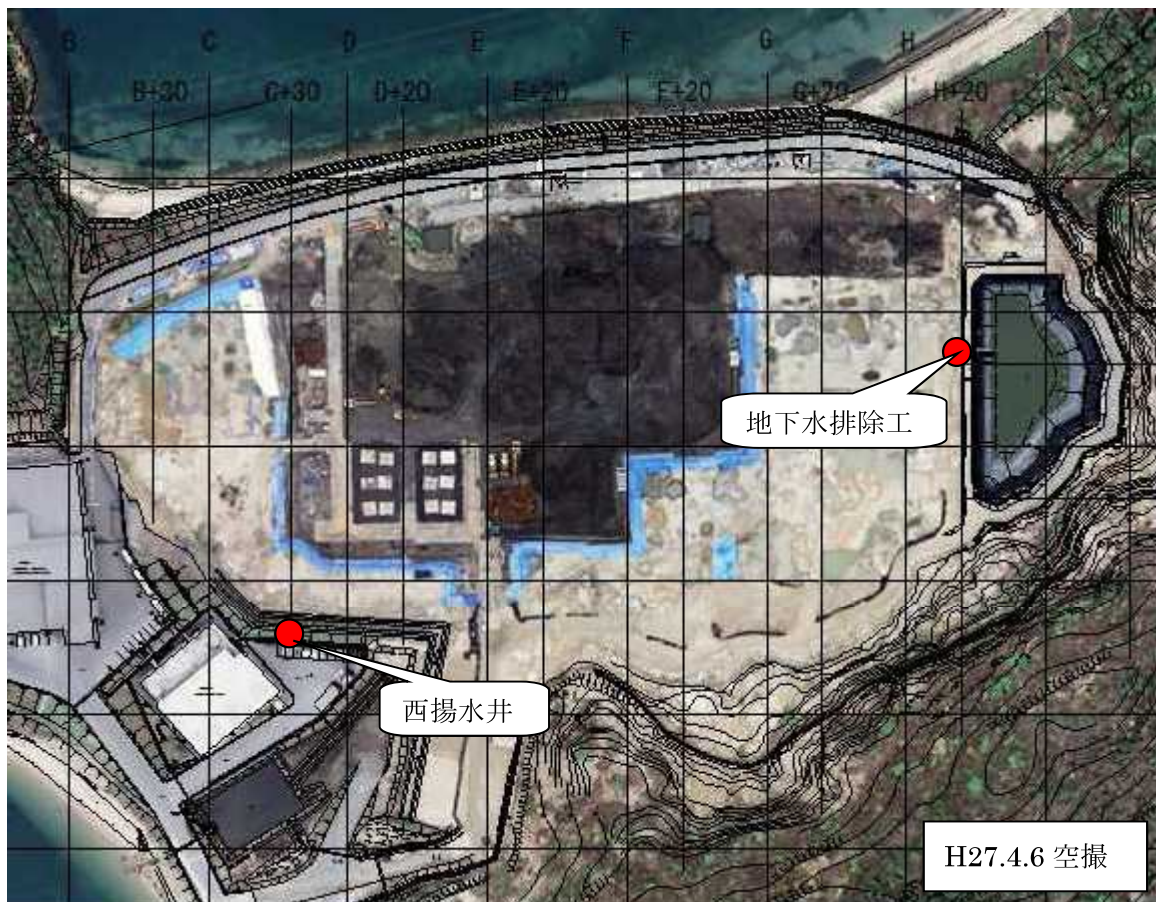
図 1 西揚水井及び地下水排除工の位置図

西揚水井地下水等については、沈砂池 1 へ導水し、その水質が管理基準値以下であることを確認した後、放流を行っている。また、貯留トレンチの地下水排除工については、貯留トレンチの遮水シートの浮き上がり防止のために設置され、遮水シート保護のために汲み上げる場合は水質により、北海岸へ放流または貯留トレンチに導水している。これらの地下水等について、水質の状況を報告する。

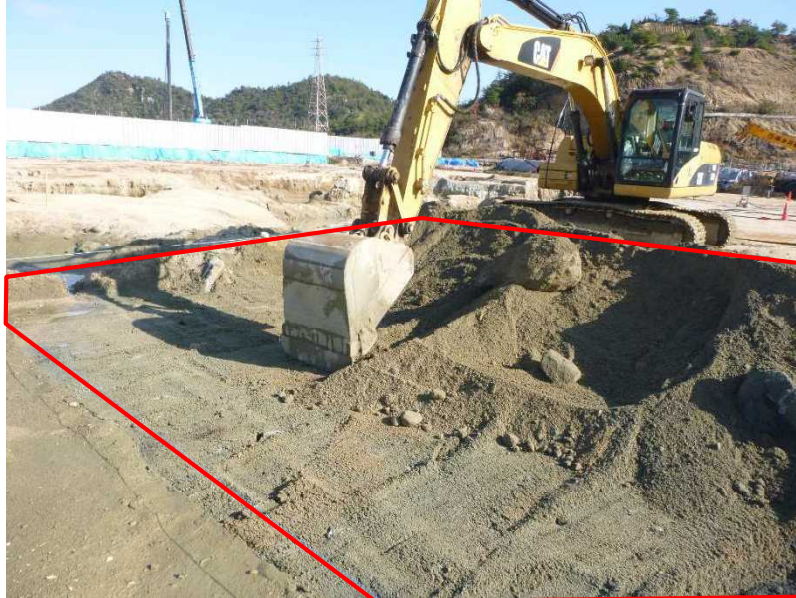
写真-1 範囲 B-1 の掘削状況

電磁探査で高伝導率を示した箇所を中心に、つぼ掘り廃棄物やドラム缶等の埋設物が残存していないか、慎重に汚染土壌の掘削を 50cm 行った。
