第22回豊島処分地排水・地下水等対策検討会次第

日時 平成28年3月13日（日）13時～
場所 ルポール讃岐 2階 大ホール

地下水概況調査等の状況

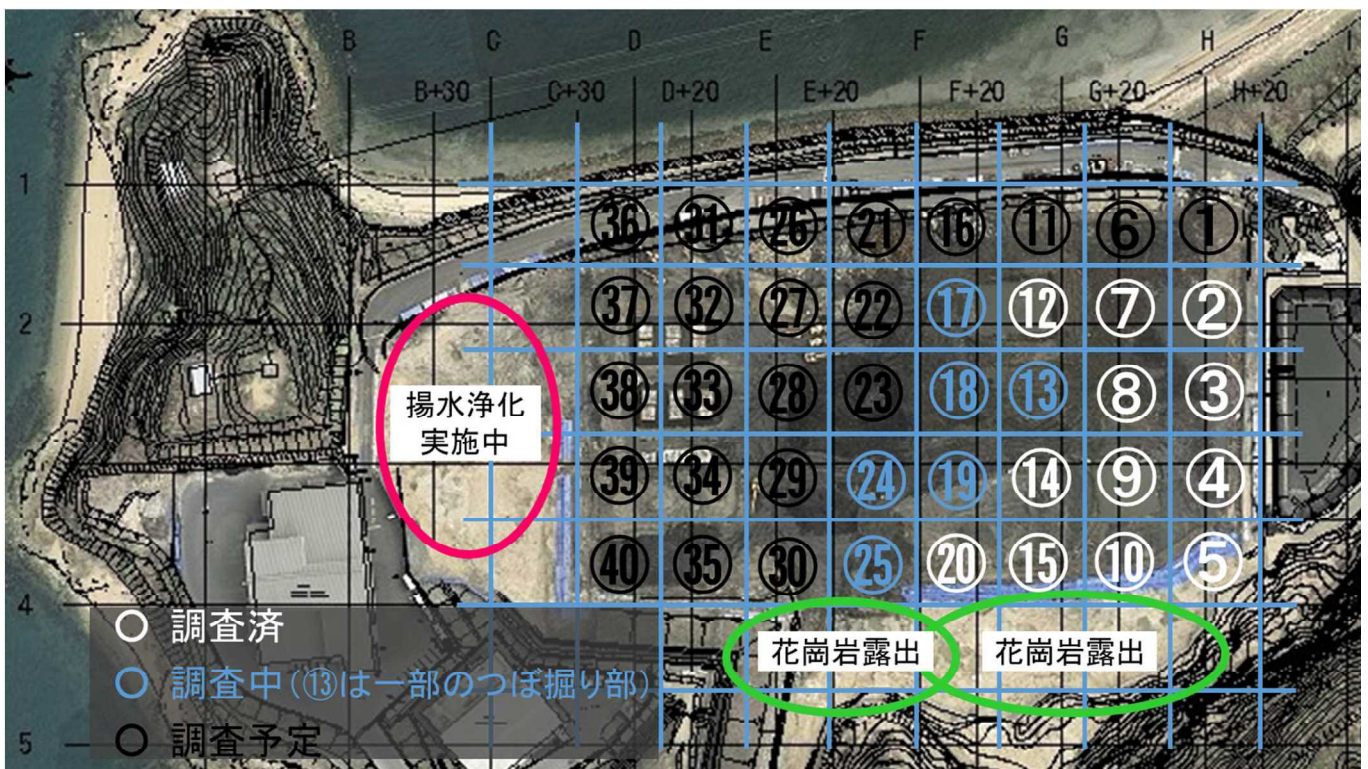
図 1 概況調査における 30mメッシュの区画及び地点番号

なお、概況調査地点である 30mメッシュの区画について、図 1 のとおり、豊島処分地の北東から順に新たに地点番号を付けたうえで、これまでの調査結果を再度整理した。今後は、当該地点番号を用いることとする。

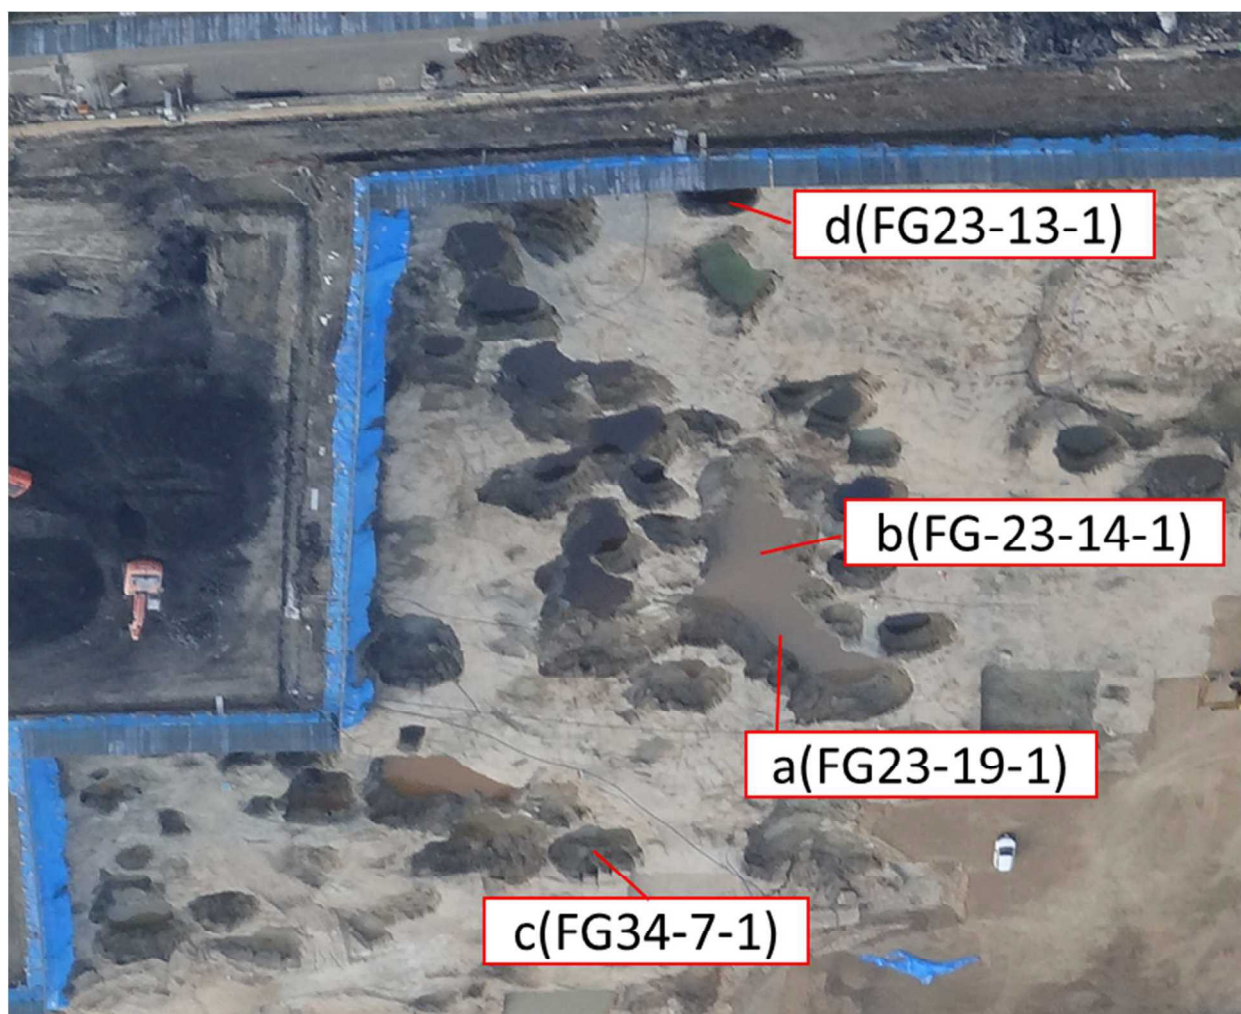
写真 1 つぼ掘りの状況

つぼ掘りの中でも特に深くなっている底面から湧水する地下水について、前回調査時（平成 27 年 12 月 1 日から 7 日）に VOCs 排水基準値を超過している地点が確認されていることから、現につぼ掘り部の雨水等を含む溜まり水についてその全量を高度排水処理施設等に送水したうえで、地点 a、b 及び c において、排水基準超過項目についての追跡調査を平成 28 年 1 月 21 日から 26 日にかけて実施した。

なお、地点 d については、北側に残存している廃棄物等の底面掘削が完了していないことから、掘削完了後に追跡調査を実施する予定である。

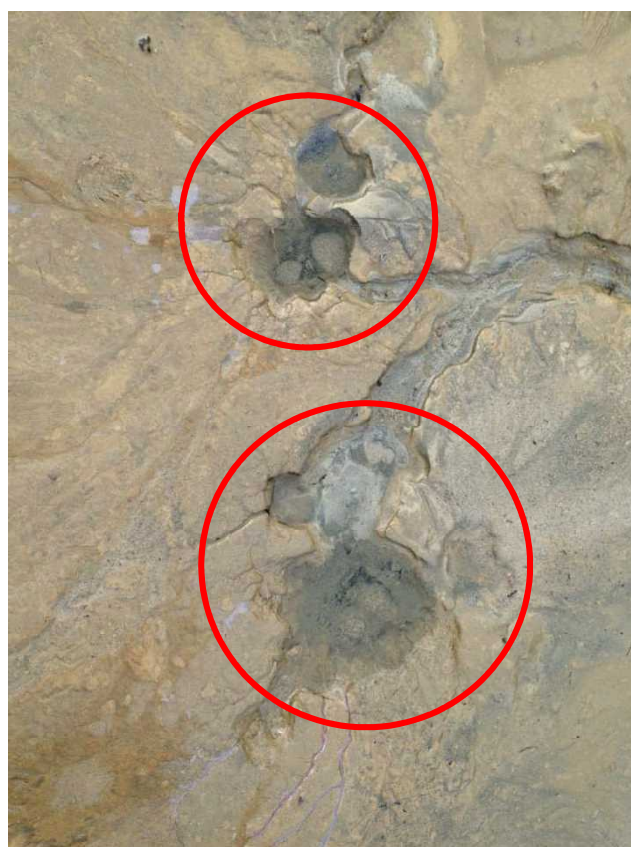
写真2 つぼ掘り底面からの湧水の状況

特に、地点aのうち南側の箇所(地点a-2)においては写真2のとおり、つぼ掘り底面から絶えず地下水が湧水していたことから、当該つぼ掘り溜まり水については、高度排水処理施設に送水して処理を実施している。

①つぼ掘りの状況 (H28.1.22)

②地点 a-2 における底面からの湧水 (H28.1.21)

また、詳細調査を実施した⑱及び⑳の地点における 30mメッシュの区画においては、今後実施するボーリング調査等の結果も踏まえ、ベンゼン及び 1,4-ジオキサンの浄化方法や対象区域について検討し、効果的な地下水浄化対策を実施していくとともに、つぼ掘り底面から絶えず地下水が湧水していた FG23-19-1 の地点についても、効果的な地下水浄化対策の方法について検討し、実施していく。

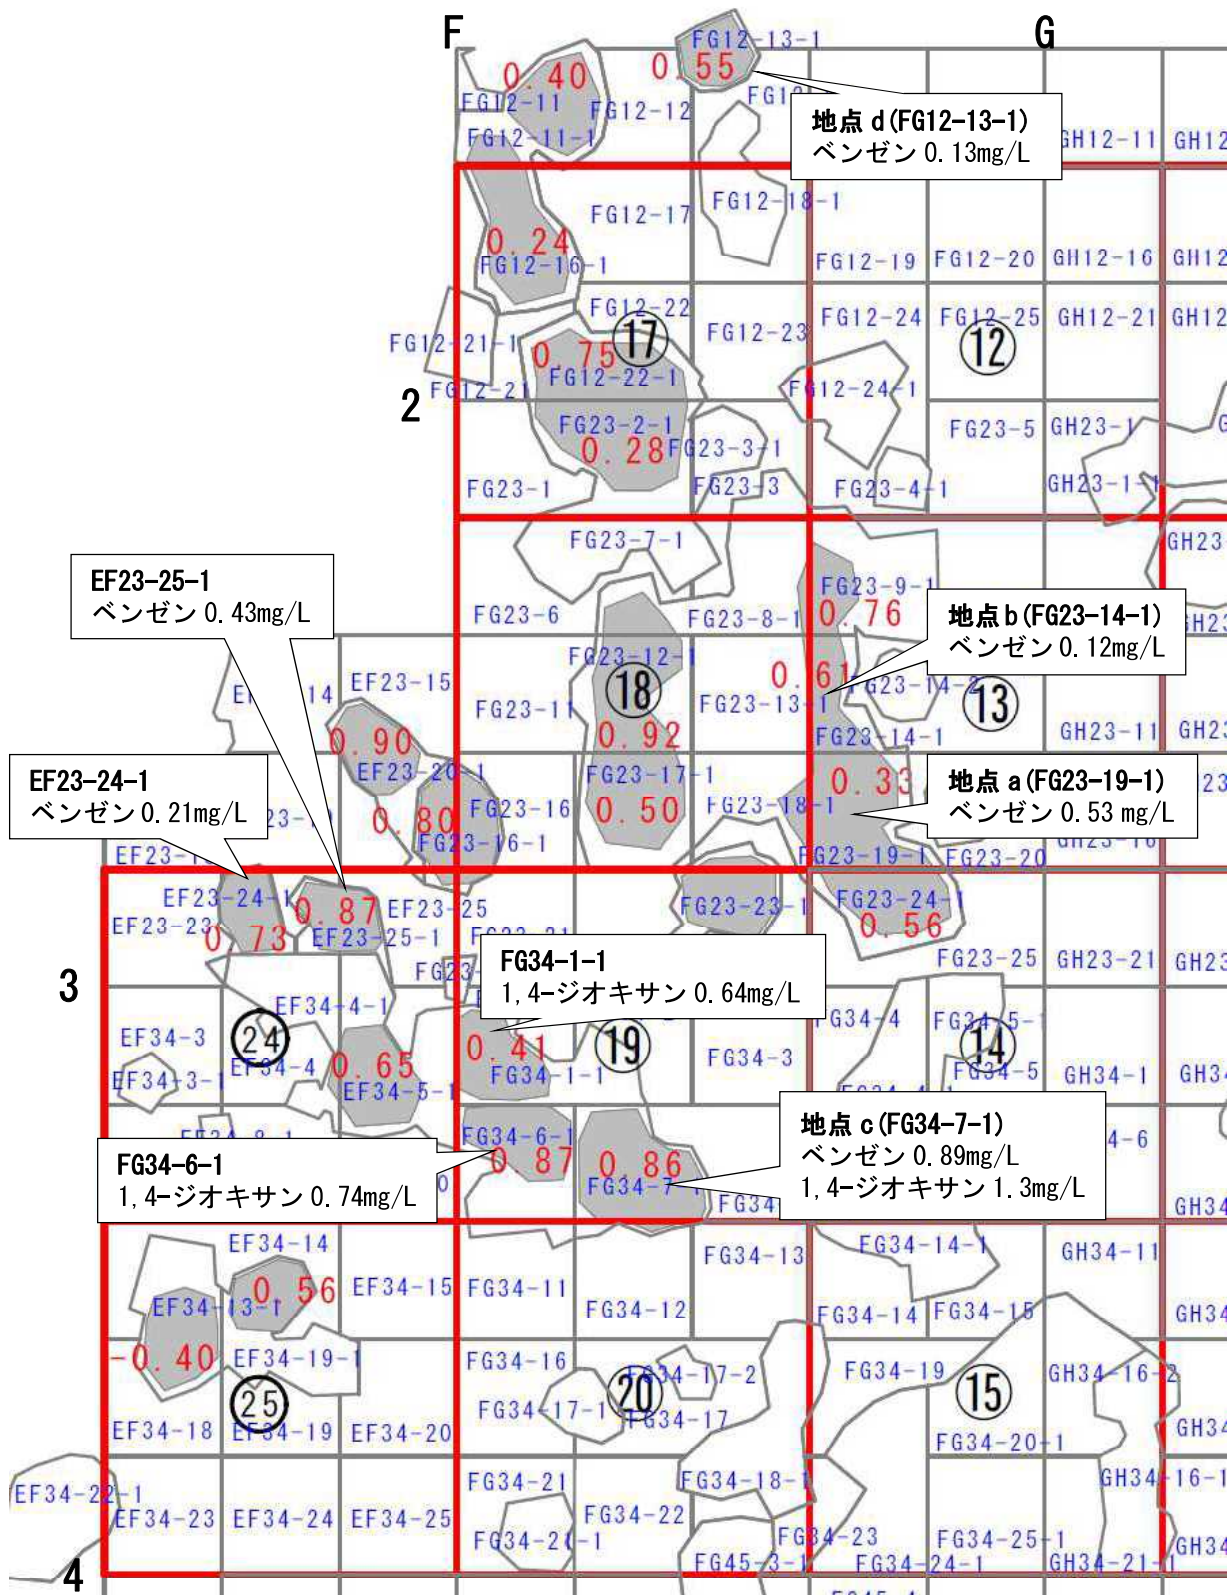
図 5 排水基準値を超過しているつぼ掘り及び底面の TP の状況 (単位m)

これまでの調査結果で、湧水又は溜まり水が排水基準値を超過しているつぼ掘り及び底面の TP の状況を図 5 に示す。なお、底面の TP については、TP1.0m 以下のつぼ掘りを記載した。

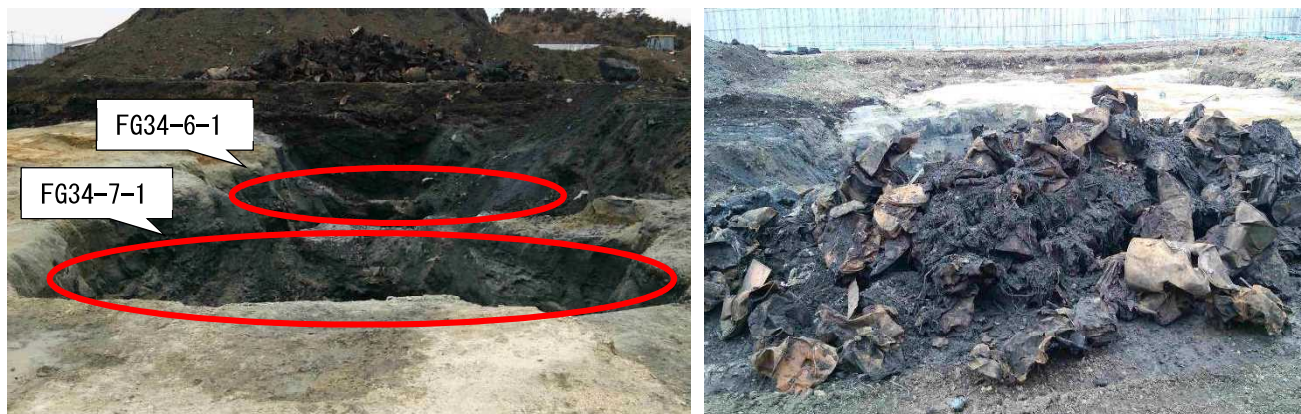
写真 3 FG34-6-1 及び FG34-7-1 のつぼ掘りにおける廃棄物の掘削状況

地下水汚染の地点である FG34-6-1 及び FG34-7-1 における廃棄物の掘削状況について写真 3 に示す。当該つぼ掘りにおいてはドラム缶が複数掘削されており、ベンゼンや 1,4-ジオキサンによる地下水汚染の原因となった可能性がある。

①掘削後の状況 (H27. 1. 29)

②つぼ掘りから掘削されたドラム缶 (H27. 1. 29)

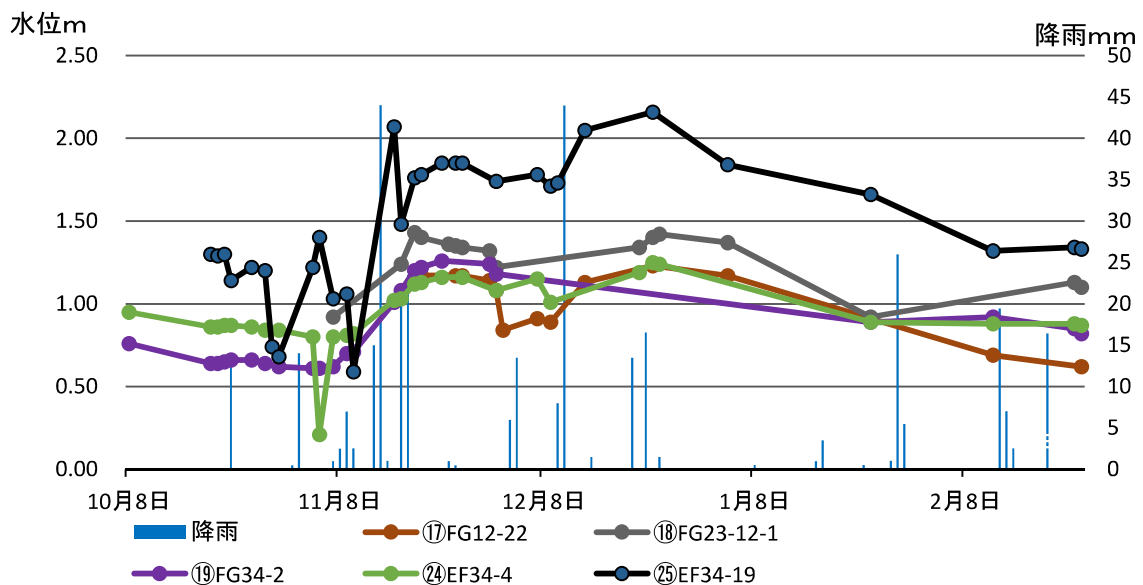
図7 調査期間での水位変動

前回、暫定的な最高水位を報告した⑰、⑱、㉔及び㉕の地点の水位変動と、今回新たに調査した⑱の地点の水位変動を図7に示す。

この調査期間での最高水位は、⑰が1.2m、⑱が1.4m、⑲が1.3m、㉔が1.3m、㉕が2.2mであったことから、これらの水位を30mメッシュ毎の基準水位とする。なお、これまでに決定した30mメッシュ毎の基準水位は図8のとおりである。

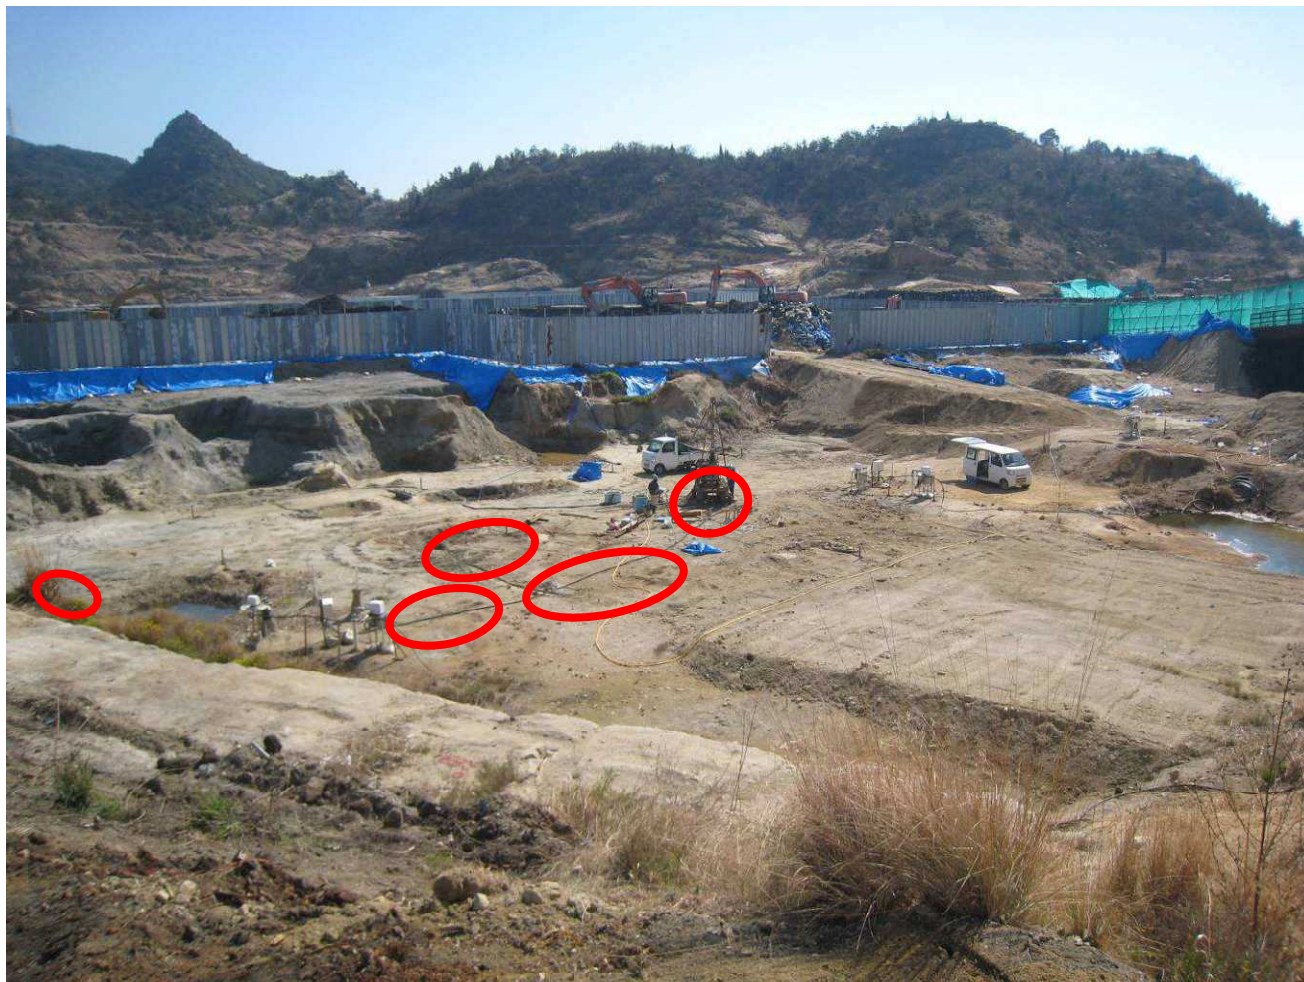
写真 油混じりの水があると考えられる場所（赤丸付近）

なお、一部の地点においては、地盤面から深さ1.5mまでの表層付近で、油の混じった地下水が確認されたことから、当該地点については、汚染が拡大しないように採水後、観測孔をモルタルで埋め戻ししている。

しかし、この表層付近の油混じりの水については、このまま放置すれば汚染の拡大を招くおそれがあるため、早急に浄化を図る必要がある。

油混じりの水については、今回の地下水詳細調査の中で性状、汚染範囲及び量を調べて、排ガスの状況が直島中間処理施設と同程度の施設を有している廃棄物処理業者に委託し、県の指導のもとに処理するなど、効率的な処理方法を検討する。
