第6回豊島処分地排水・地下水等対策検討会次第

直下汚染土壌の処理方法について

直下土壌完了判定調査状況について

直下汚染土壌の層別検査結果等について

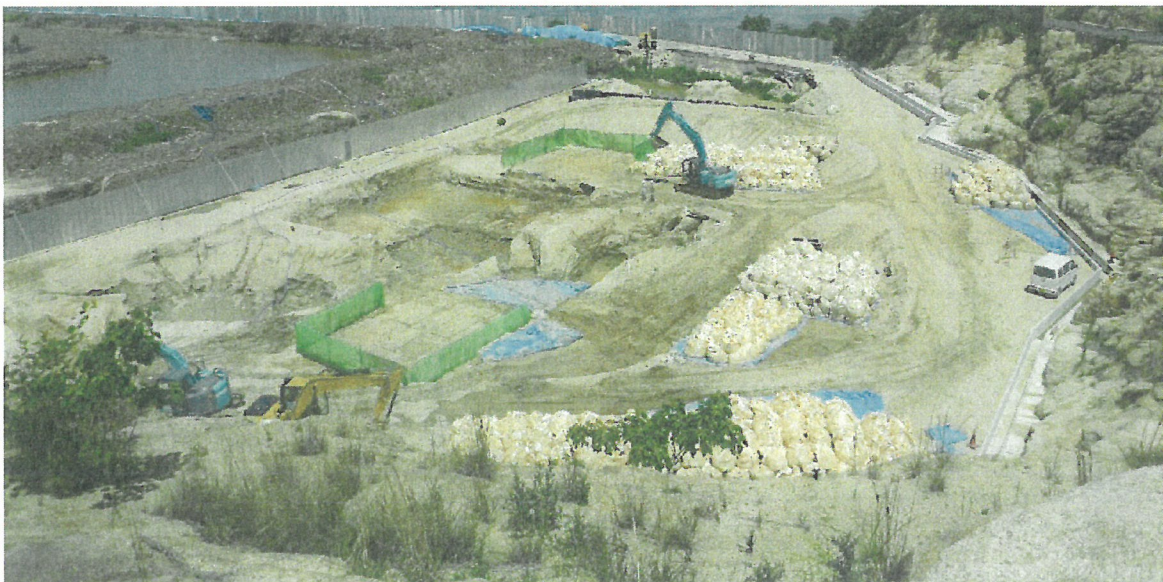
写真 H測線東側掘削状況(平成24年6月28日)

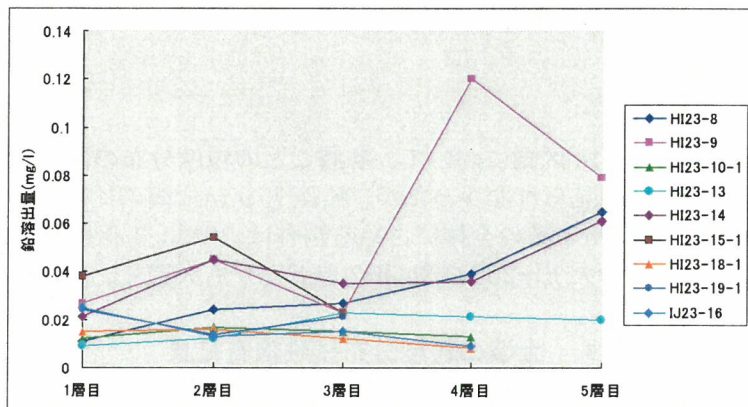
H測線東側の掘削完了判定調査（掘削後調査）において、3層目以深まで調査を行った区画における鉛溶出量試験の結果は図1のとおりであり、深い層であっても、鉛濃度は低下しておらず、HI23-8、HI23-9及びHI23-14などでは増加していた。

図1 各層における鉛溶出量の推移

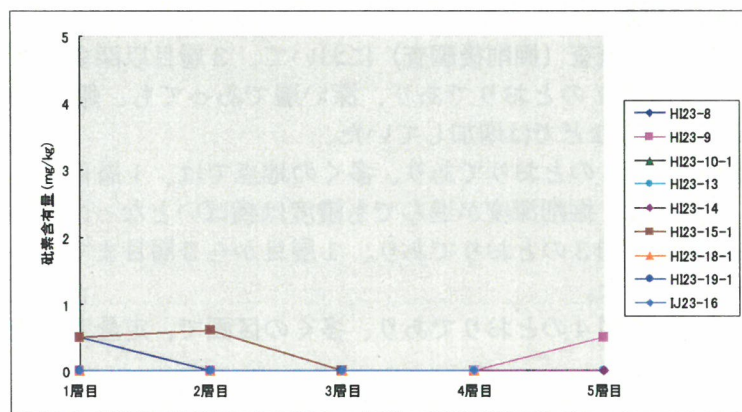
砒素含有量試験の結果は、図4のとおりであり、多くの区画で、定量下限値未満の濃度となっていた。

図4 各層における砒素含有量の推移

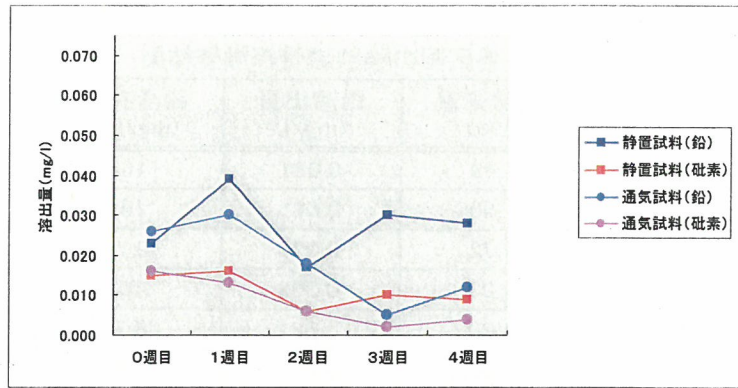
静置する場合と通気する場合の両方において、若干、濃度が低下したように見えるが、検査結果に大きな変動があり、エイジングの効果によるものか、土壌の性状のバラつきによるものか判断することができなかった。

図7 経時変化確認試験 事前試験結果 (溶出量)

検査結果に幅があった原因は、フレコンから土壌を採取する際に、採取量が小さく、代表的なサンプルとなっていなかったことなどによるものと考えられたため、試験土壌の均質化及び代表的な試料の採取方法について検討する。

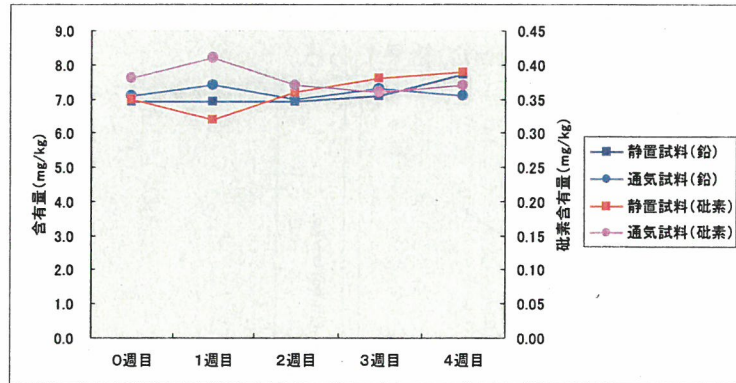
図8 経時変化確認試験 事前試験結果 (含有量)

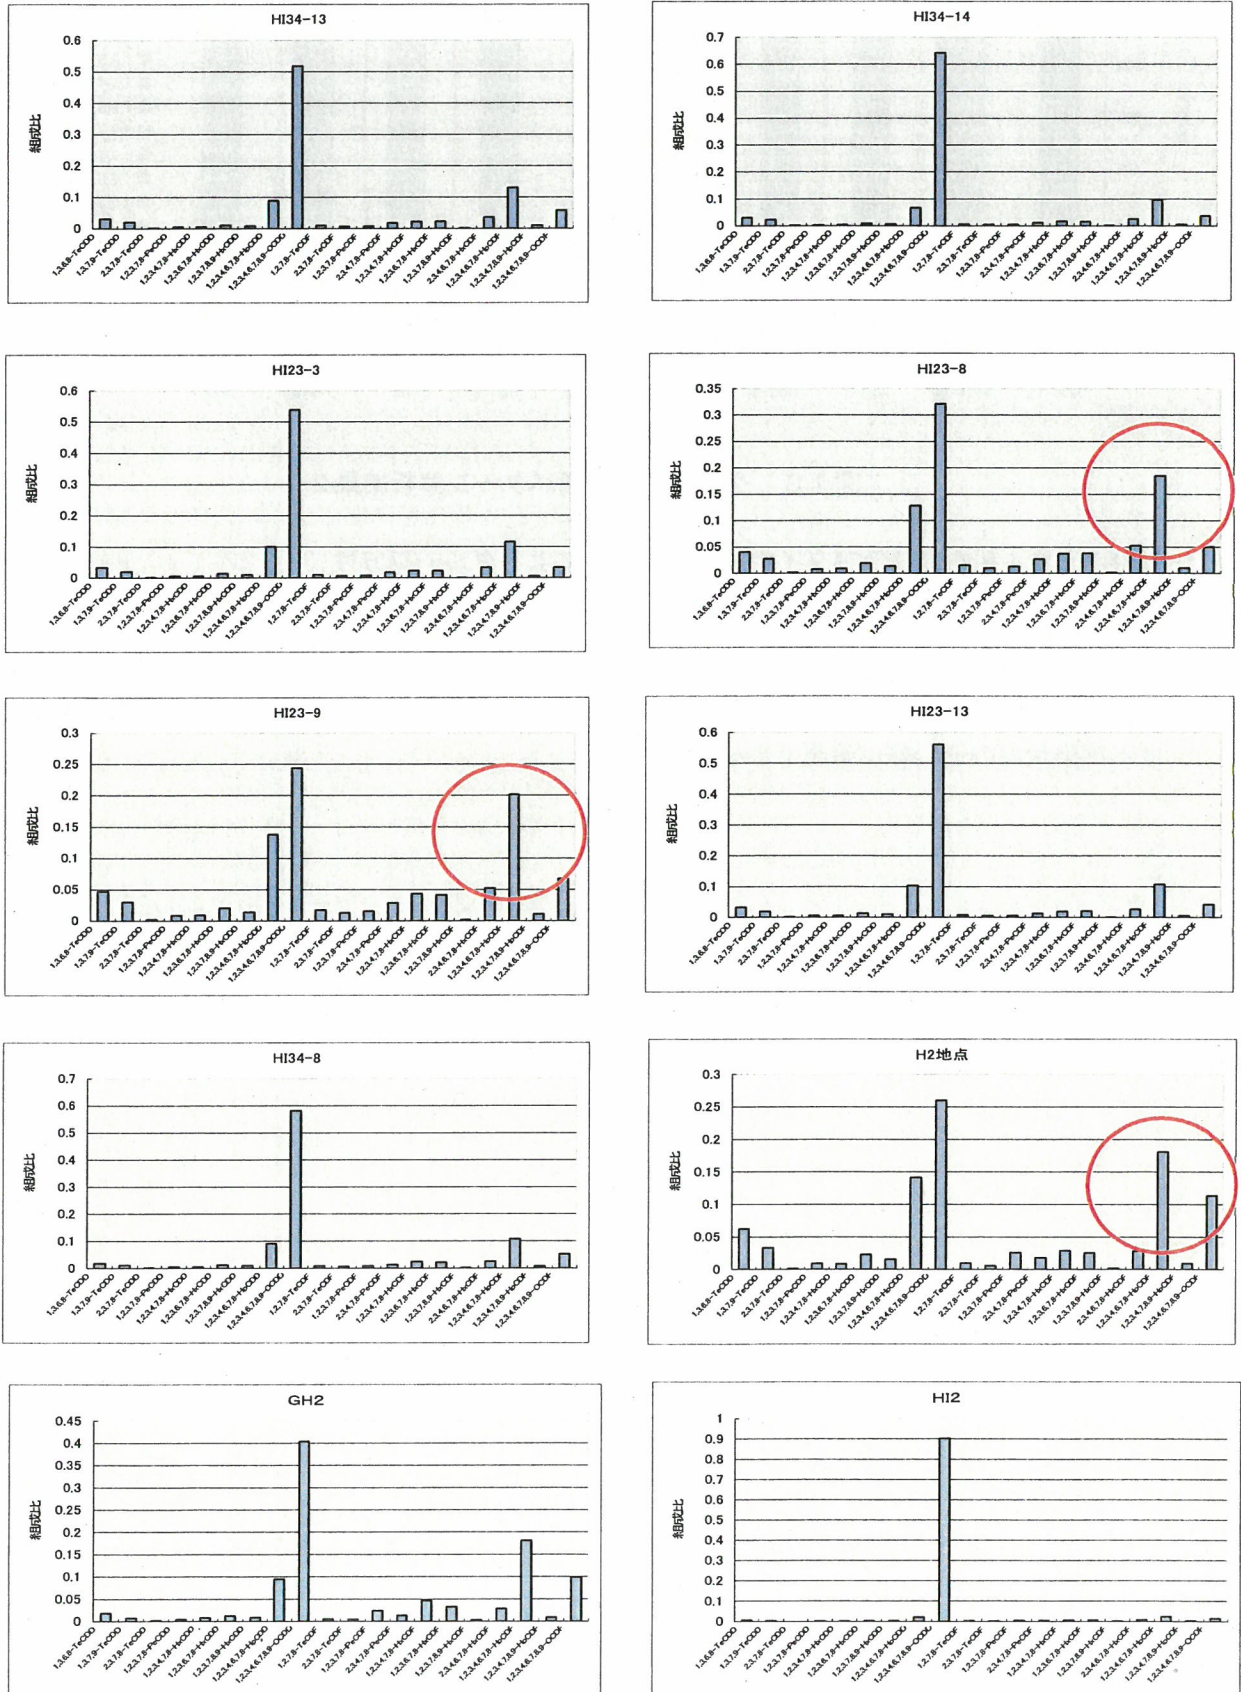
異性体の組成比によるパターン解析の結果は、図11及び図12のとおりであり、多くの区画が焼却に由来するパターンを示していた。掘削完了判定調査（概況調査）において、比較的ダイオキシン類濃度が高かった区画のHI23-8（540pg-TEQ/g）、HI23-9（460pg-TEQ/g）は、その傾向が強かったが、同程度の濃度のHI34-13（420pg-TEQ/g）では、焼却由来パターンの傾向は強くなかった。

図12 ダイオキシン類パターン解析結果1

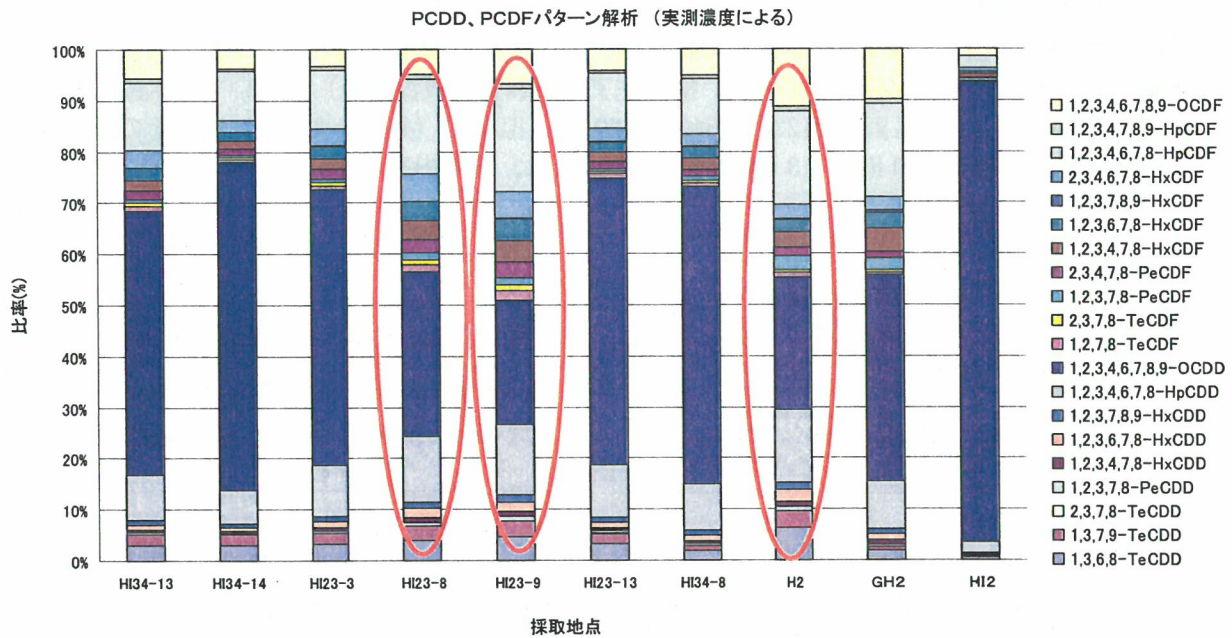
図13 ダイオキシン類パターン解析結果2

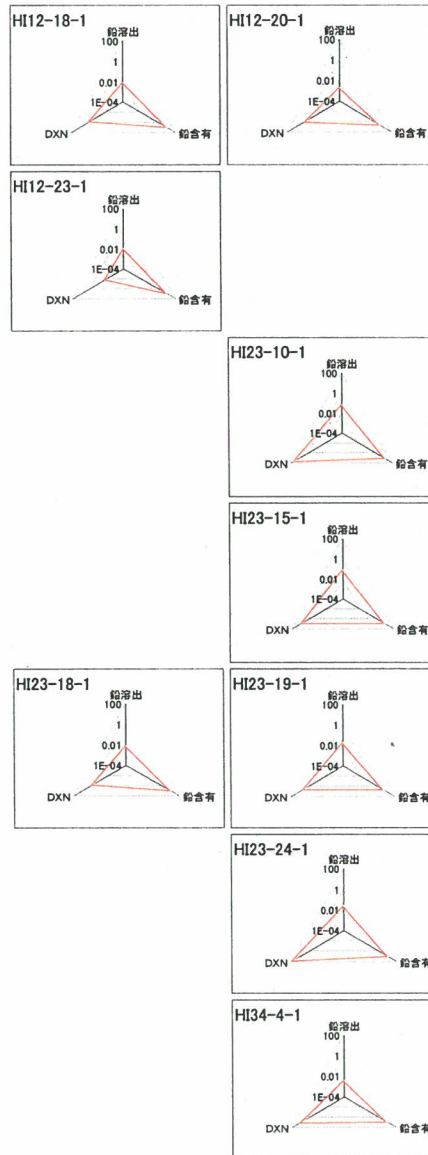
「鉛溶出量は低く、ダイオキシン類濃度が比較的高いグループ」と「鉛溶出量は低く、鉛含有量が比較的高いグループ」に分類することができるが、両グループにも大きな差はなく、各地点における汚染状況の違い等は確認できなかった。

図 15 鉛及びダイオキシン類の検出状況によるグループ分け（つぼ掘り部）

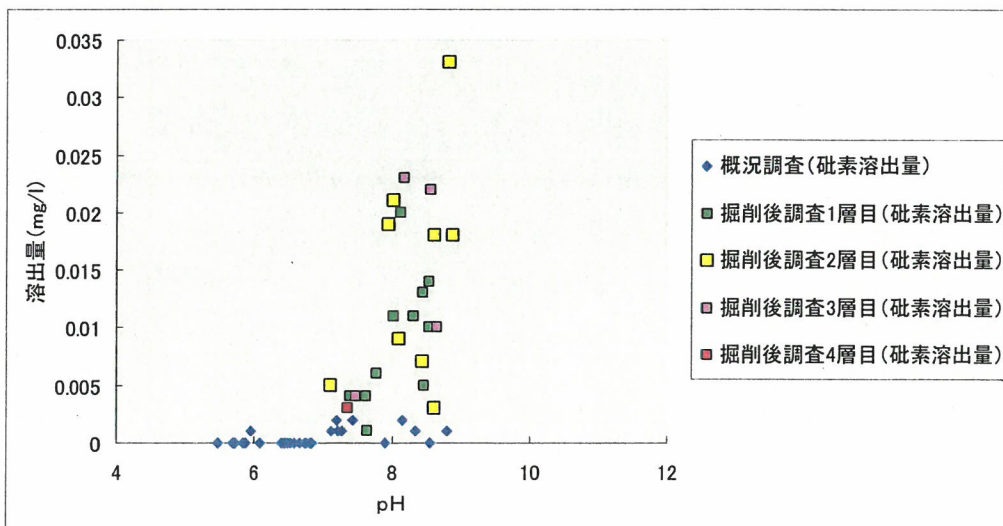
土壤溶出量試験では、土壤を pH を 5.8～6.3 に調整した溶媒に入れて振とうし、検液中に溶出した有害物質を測定しているが、概況調査時と比較して、掘削後調査の土壤試料は、溶出後の検液 pH がアルカリ性となり、溶出量濃度も高くなる傾向があった。

図 17 溶出量試験の溶出後検液 pH と溶出量（砒素）関係図

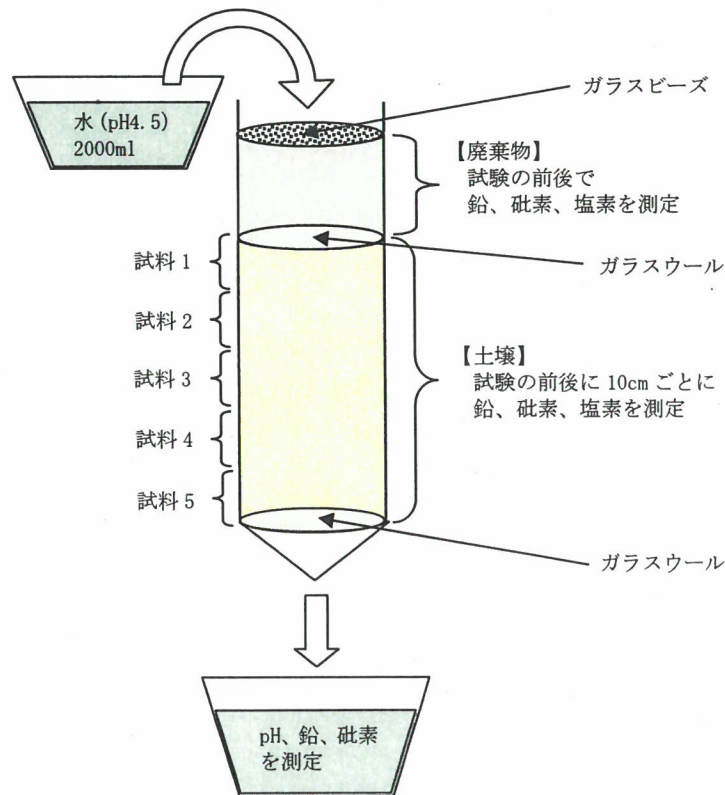
内径5cm、高さ70cmのカラムを用いて、上層20cmに廃棄物（シュレッターダスト）を詰め、下層50cmに処分地内の非汚染土壌を密度(2g/cm³)となるように詰める。カラムの上部からpH4.5に調整した水2,000mlを1ml/minで通水する。廃棄物は、試験の前後に鉛、砒素の溶出量を測定し、土壌は、試験の前後に10cmの層ごとに鉛、砒素の溶出量及び全含有濃度を測定し、カラム下部からの流出液は、pHと鉛、砒素の濃度を測定する。また、試験の前後に廃棄物及び土壌の塩素含有量を測定する。

図20 重金属浸透試験装置

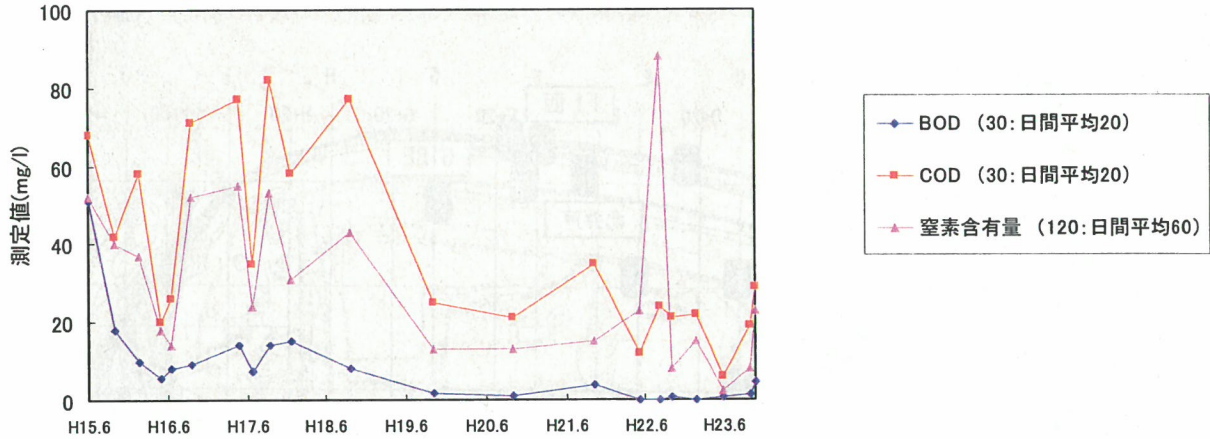
高度排水処理施設放流水の管理基準を継続的に超過している項目はなく、ダイオキシン類及び有害物質は全て管理基準を満足している。揚水した後、沈砂池1へ導水し、管理基準を満足していることを確認したうえで放流を行っている。

図3 豊島処分地地下水水質の推移 (西揚水井)

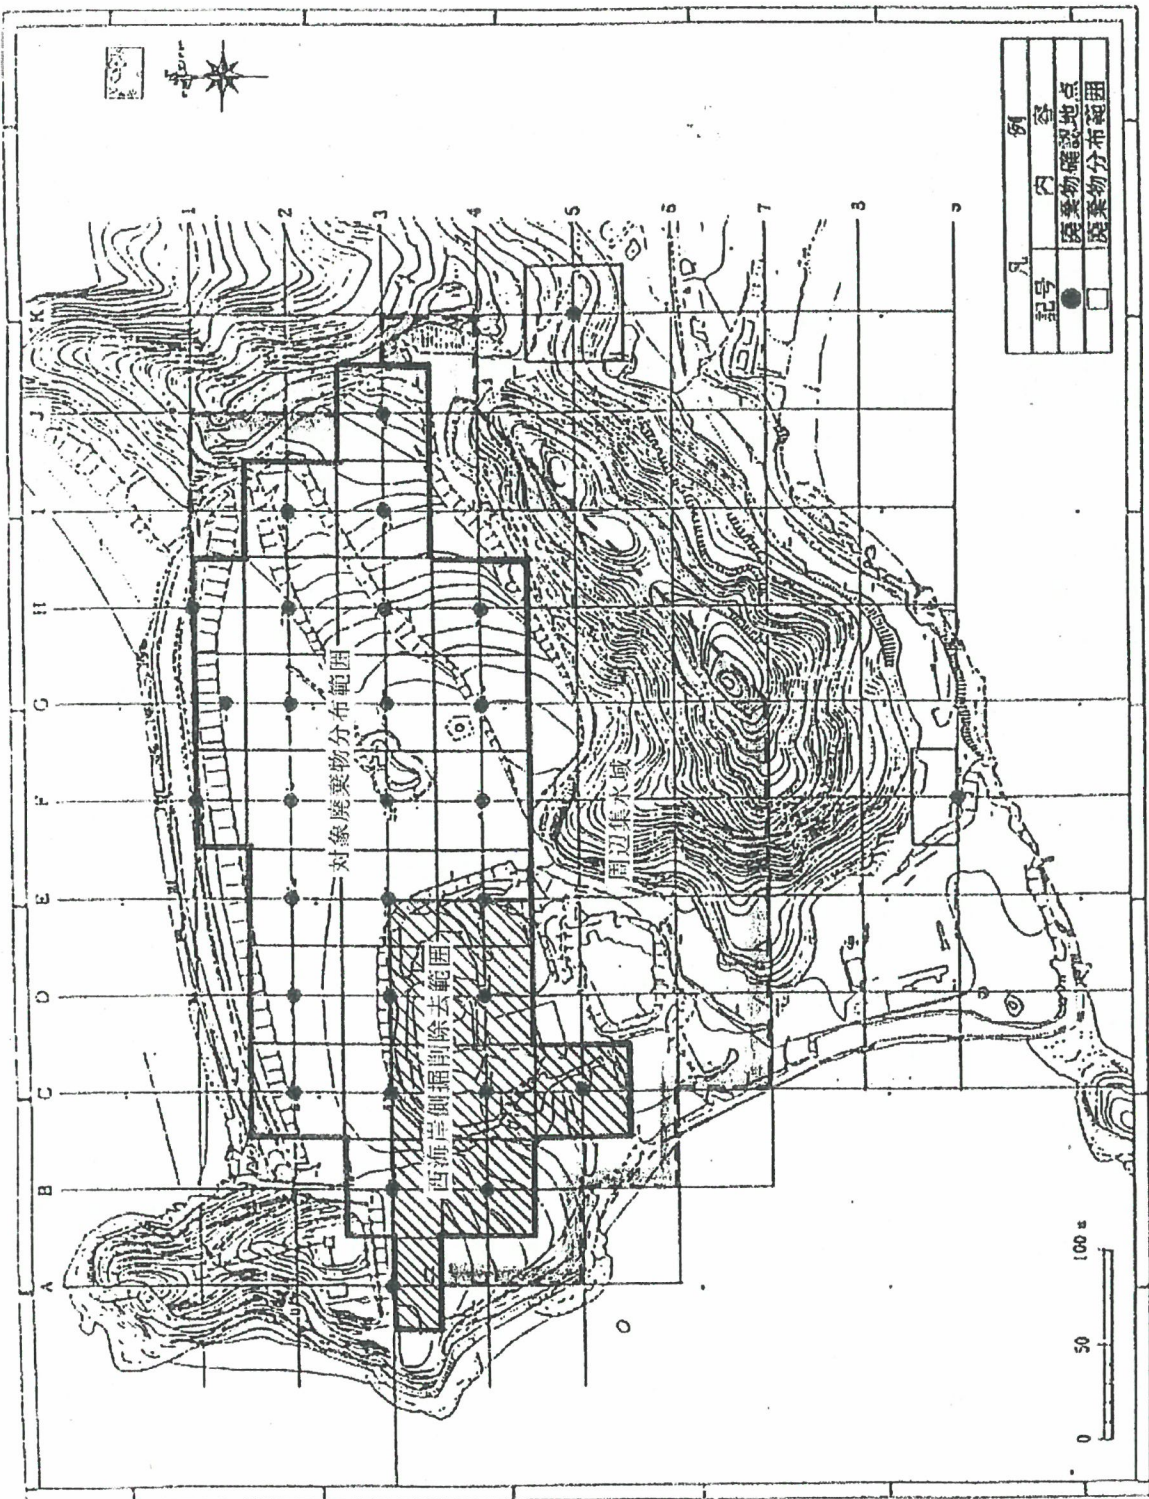
图 3-8 废弃物分布平面图

汚染地下水は図3-8に示すように、平面的には公調委調査において50mメッシュ分割により特定した廃棄物分布範囲65,000㎡（南飛び地及び南斜面は除く）において深度方向には廃棄物層下部土壌から風化花崗岩層までの地層中に分布するものとする。ただし、新鮮花崗岩層まで確認したボーリング孔は少ないので、ここでは3測線上のボーリング調査地点で新鮮花崗岩層まで確認された4地点（A3, C3, DE3, I3）の風化花崗岩層下端深度が、南北方向にも同一深度で分布し、かつ東西方向には概ね地点境界まで同一深度で分布するものとして範囲を決めた。廃棄物分布範囲の各メッシュ毎に廃棄物層厚を差し引いて対象とする廃棄物層下部の土壌層厚を求め、メッシュ面積を乗じて各メッシュ毎の土壌量を求め、それらを積算して対象とする廃棄物層下部の土壌量を求めた。このようにして求めた土壌量は857,300m³である（表3-7参照）。

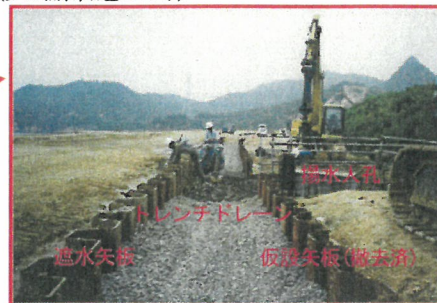
(暗きよ部施工時写真)

北海道の遮水壁南側には、図 1、2 に示すように揚水施設工（トレンチドレーン、揚水人孔）が設置されており、廃棄物等とともにこれらの施設も撤去する必要があることから、撤去方法及びドレーンとして使用した碎石の処理方法について検討を進める。

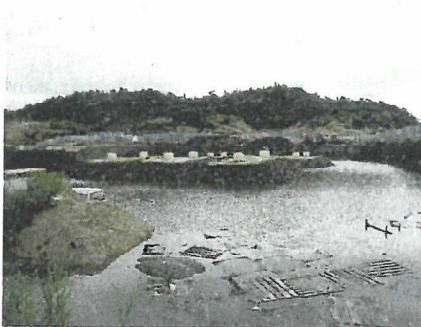
混合面

(参考写真：平成23年9月台風15号後の処分地の様子)
