第3回豊島事業関連施設の撤去等検討会次第

豊島処分地の残存廃棄物等の状況（その2）

平成 29 年度に実施あるいは検討する撤去工事等の概況（その 2）

豊島中間保管・梱包施設及び特殊前処理物処理施設並びに
直島中間処理施設の撤去等の実施状況（その3）

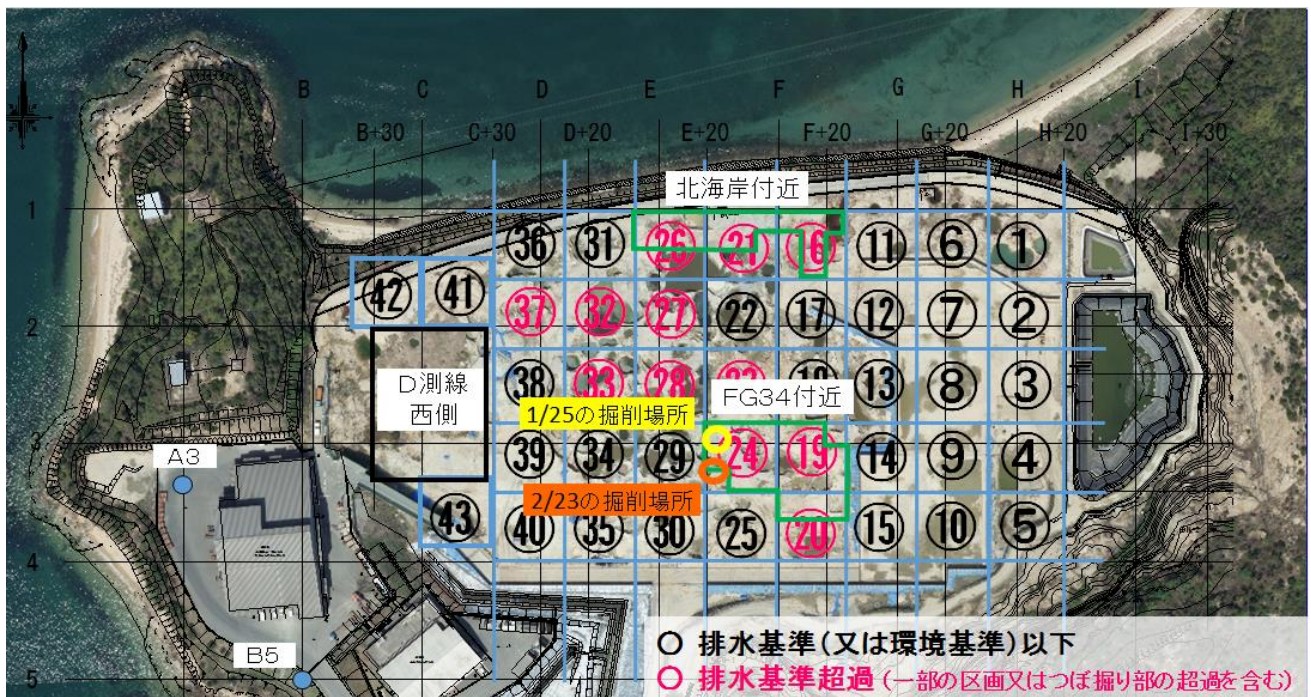
図1 廃棄物等が見つかった場所

FG34付近では、地下水浄化対策としてつぼ掘り拡張工事を実施しており、3次掘削エリアの工事を1月24日から実施していたが、1月25日に掘削除去した箇所は、その工事中に見つかったものである。

また、2月23日に掘削除去した箇所は、つぼ掘り拡張工事の法面が風雨等で洗われた結果、廃棄物等が埋まっていた面が露出したことで見つかったものである。

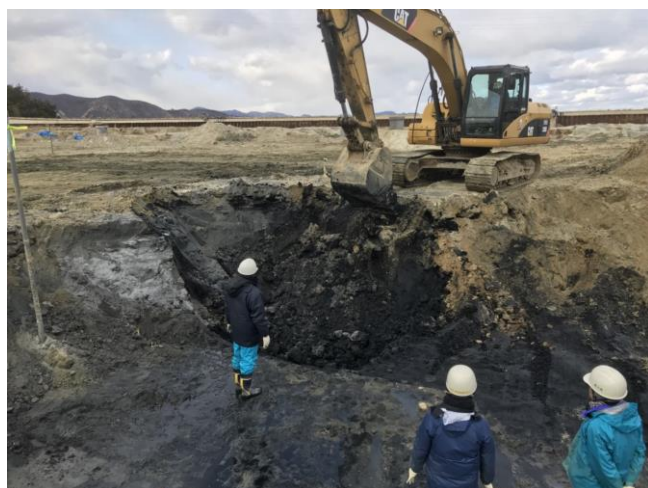
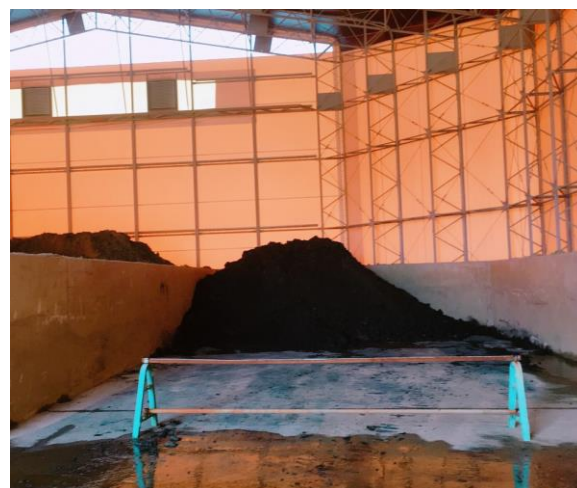
写真1 1月25日の掘削の様子(左)と仮設テントでの保管状況(右)

平成30年1月25日、地下水浄化対策としてFG34付近でつぼ掘り拡張工事（3次掘削エリア）を実施していたところ、廃棄物等（汚泥）が見つかったため、同日、掘削除去した。

見つかった日	掘削除去日	埋まっていた状態	重量	現在の保管状況
H30.1.25	H30.1.25	整地前の地表から約1.5m下、TP2.6m～TP0.1mの位置に埋まっていた。	約85t	積み替え施設(仮設テント)で保管中
H30.2.20	H30.2.23	整地前の地表から約1.6m下、TP2.3m～TP0.0mの位置に埋まっていた。	約30t	コンクリートヤードでシートをかけて保管中

掘削・除去した廃棄物等は、積み替え施設（仮設テント）又はコンクリートヤードで保管しており、これまでの状況について報告する。

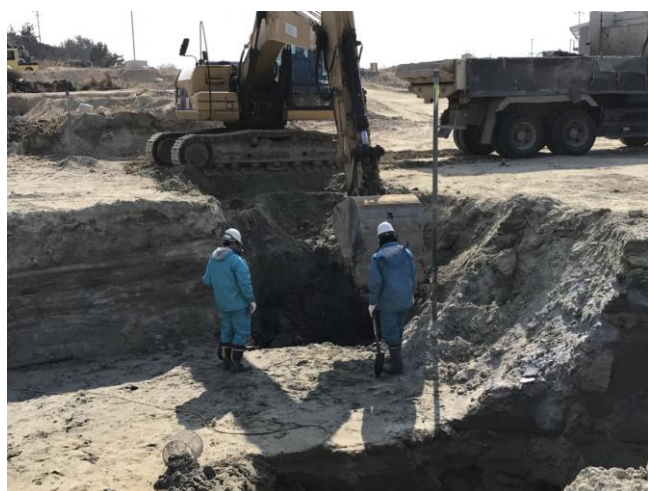
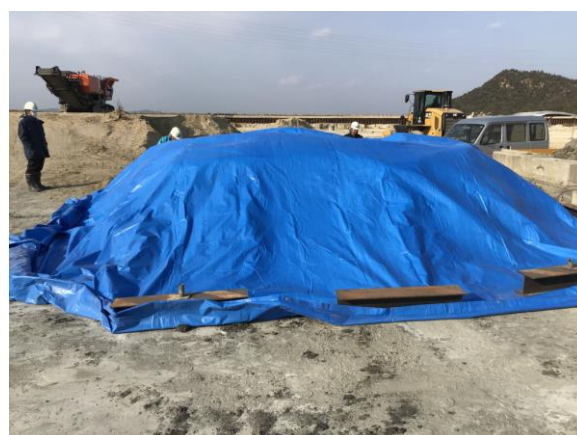
写真2 2月23日の掘削の様子(左)とコンクリートヤードでの保管状況(右)

また、2月20日には、同じFG34付近で廃棄物等の可能性があると思われるものが見つかり、熱灼減量の検査結果から2月23日に廃棄物等（汚泥）と判断し、同日、掘削除去した。

1月25日に掘削除去した箇所については2月2日に、2月23日に掘削除去した箇所については3月2日に、フォローアップ委員会の山中技術アドバイザーが掘削の完了を現地にて確認した。

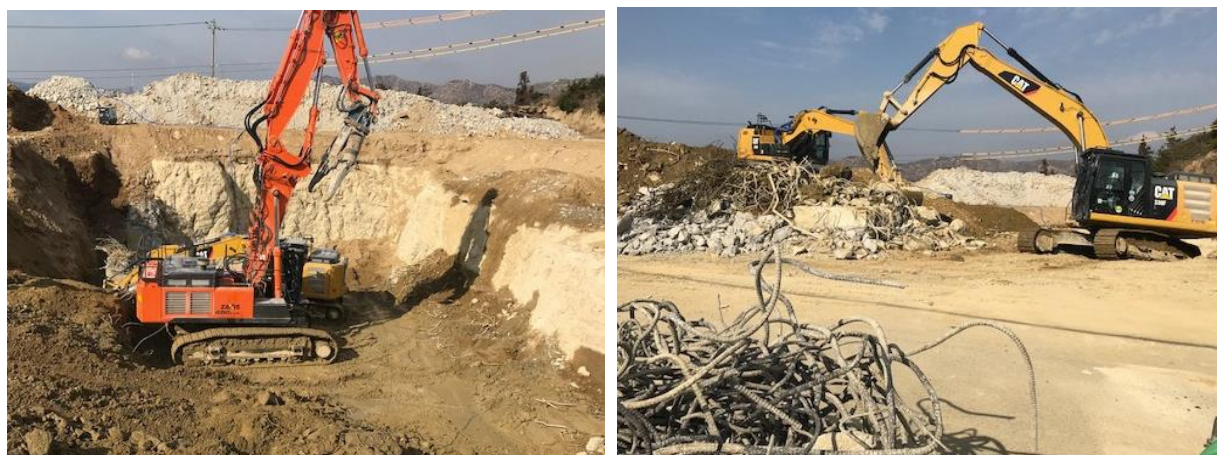
写真 1 豊島中間保管・梱包施設及び特殊前処理物処理施設の解体撤去工事の状況

豊島中間保管・梱包施設及び特殊前処理物処理施設の解体撤去等については、実施計画に基づき、平成 29 年 11 月 22 日から工事を実施しており、3 月中に解体撤去工事が完了する予定である。平成 30 年 1 月以降の状況を写真 1 に示す。

①ピットの解体状況

②重機による分別状況

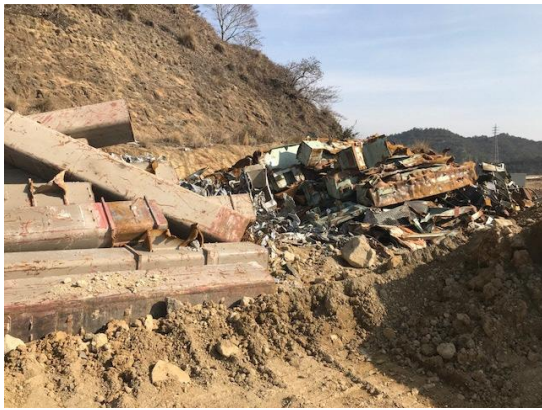
③施設撤去廃棄物等の保管状況

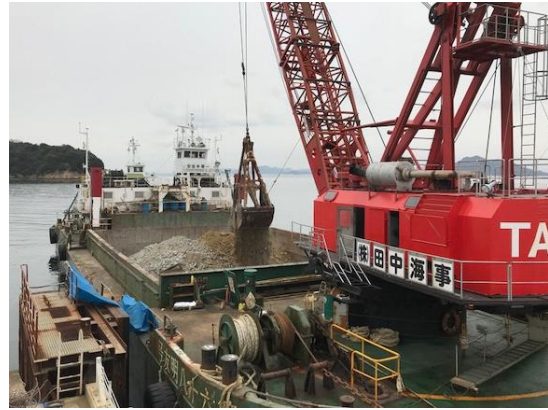
④施設撤去廃棄物等の搬出状況

1月から2月にかけて、荒天等の影響により施設撤去廃棄物等の搬出が滞っている状況であったことから、永田委員長からは、安全と環境保全に配慮して計画的に実施していくよう意見があったため、搬出計画についてあらためて受託者と協議し、以降の搬出作業に反映した。

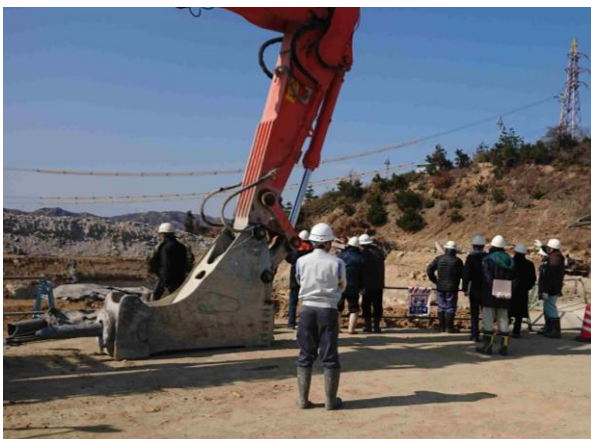
平成30年2月16日に、永田豊島廃棄物等フォローアップ委員会委員長立会のもと現地確認を行い、豊島中間保管・梱包施設及び特殊前処理物処理施設の解体撤去等の状況を確認いただいた。現地確認の状況を写真2に示す。

①ピットの解体状況の確認

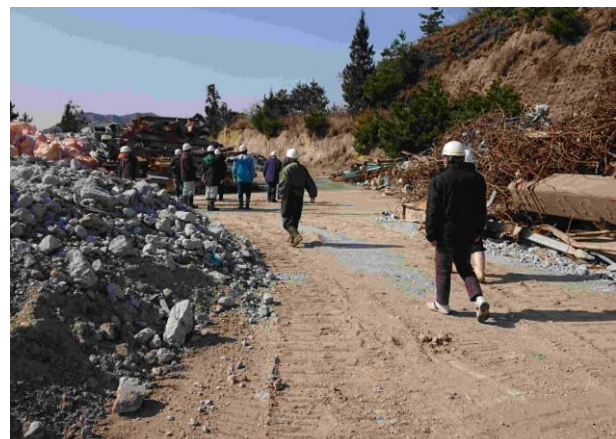
②施設撤去廃棄物等の保管状況の確認

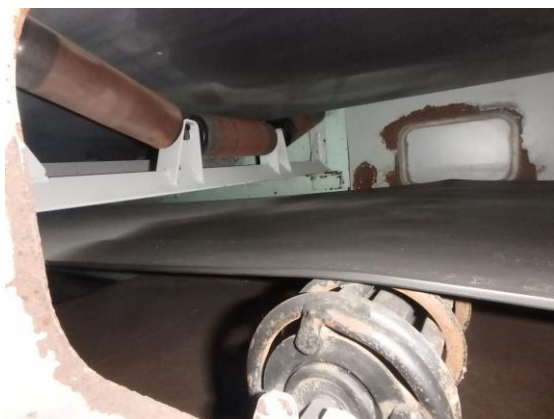
有効活用を予定している設備等について、堆積物の除去作業及び建築構造物の清掃作業が完了した。有効活用を予定している設備等の状況を写真 3 に示す。

①第 2 可燃物搬送コンベヤ (内部)

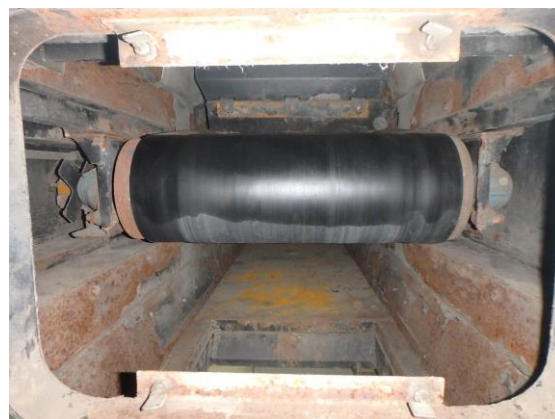
②第 1 不燃物搬送コンベヤ (内部)

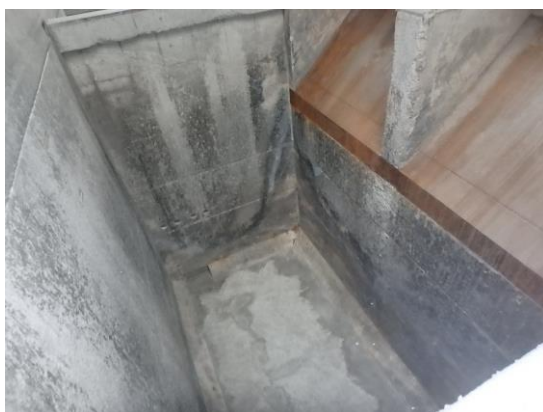
③豊島廃棄物受入ピット

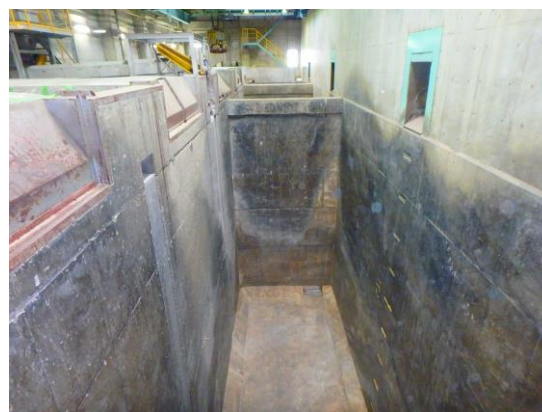
④不燃物ピット

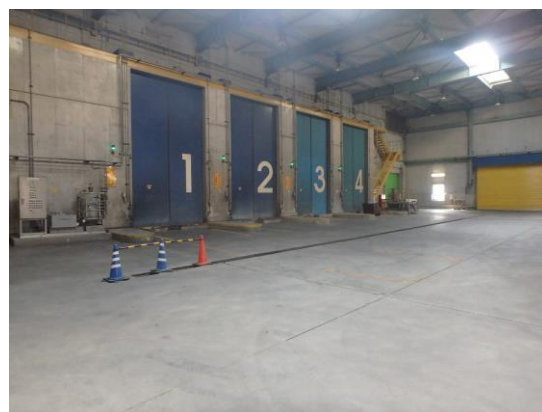
⑥建築構造物 (プラットフォーム)

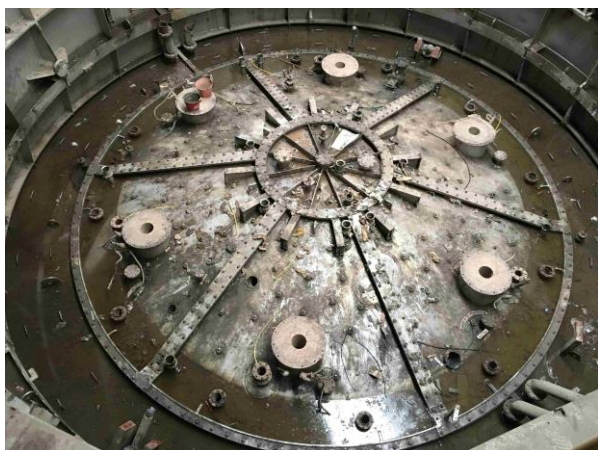
また、平成 30 年 1 月下旬からは、溶融炉を解体しながら除去・除染を実施しており、その作業の状況について写真 4 に示す。

① 溶融炉上部（機器類撤去後）

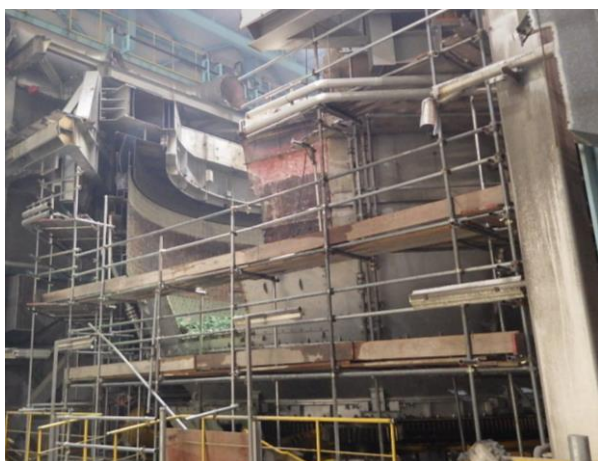
③ 溶融炉側面（外観）

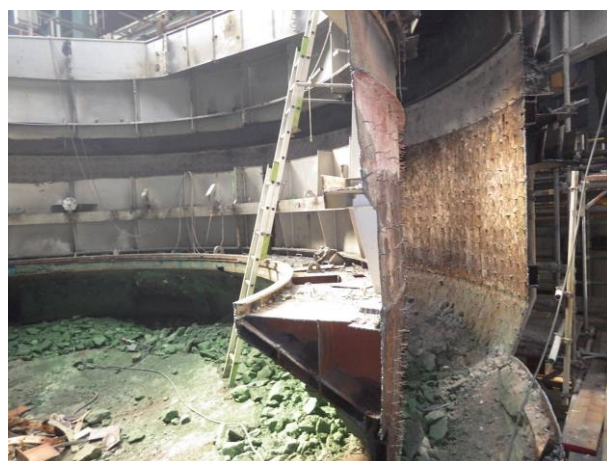
④ 溶融炉側面（拡大）

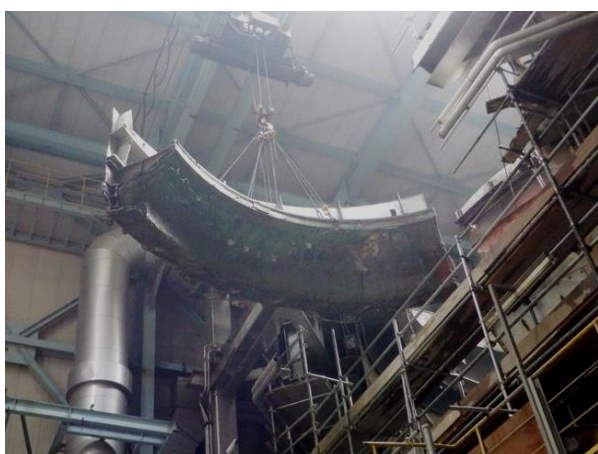
⑤ 溶融炉ケーシング（吊り降ろし中）

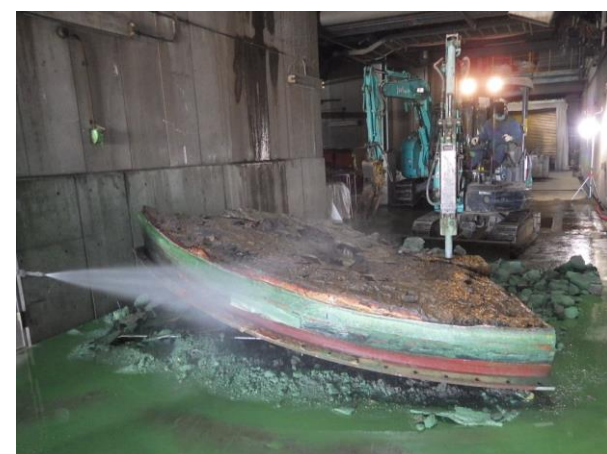
⑥ 溶融炉ケーシング（除染作業中）

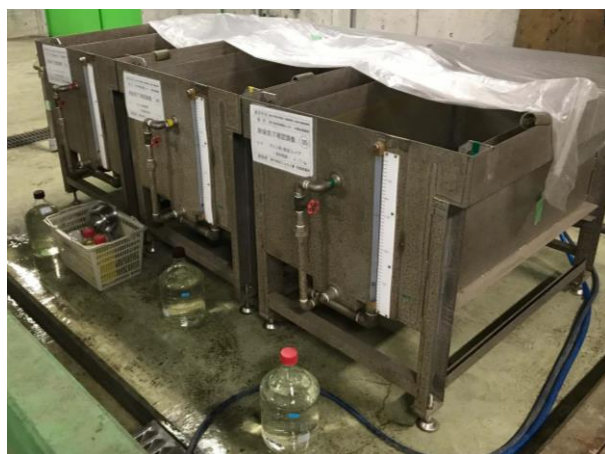
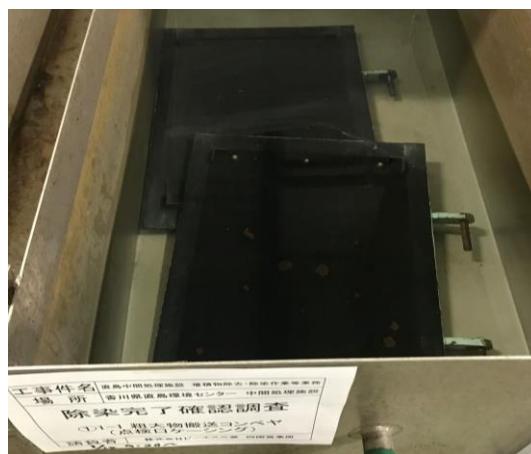
写真5 除染完了確認調査の状況

設備等の除染完了の確認については、「Ⅲ.2 堆積物の除去・除染作業ガイドライン」に従い、各設備等において作業監督者が除染作業の終了を目視により判断したうえで除染完了確認調査を実施しており、除染完了の判断基準以下であれば、除去・除染作業を完了することとしている。除染完了確認調査の状況を写真5に示す。

実施計画に基づき、表3のとおり、除染完了確認調査について35試料で実施予定であり、検査結果が判明し除染完了の判断基準以下であった18試料の設備等については堆積物なしと判定し、除染作業を完了している。

①除染完了確認調査の実施状況

②除染完了確認調査の実施状況（拡大）

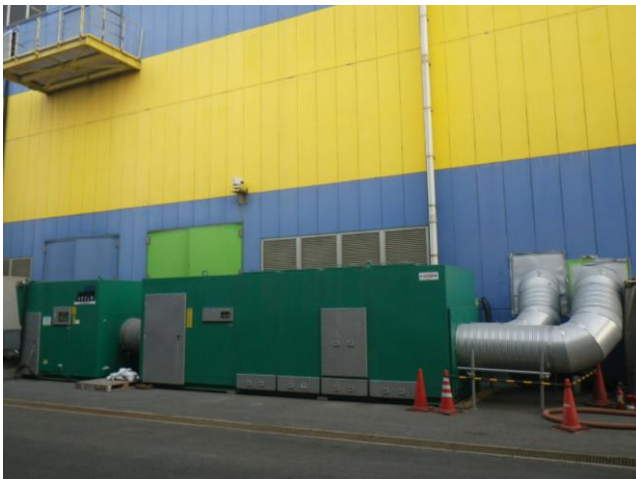
解体撤去を予定している設備等については、平成 29 年 10 月 10 日に負圧集じん機を設置し、作業場を負圧管理して除去・除染作業を実施中である。

①負圧集じん機の設置状況

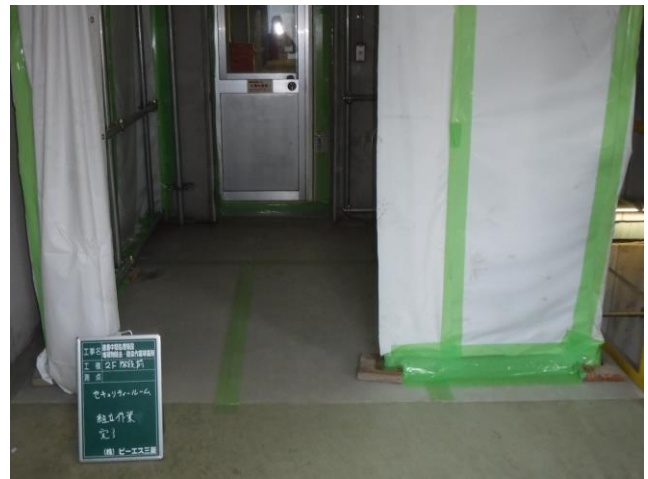
②セキュリティールームの設置状況

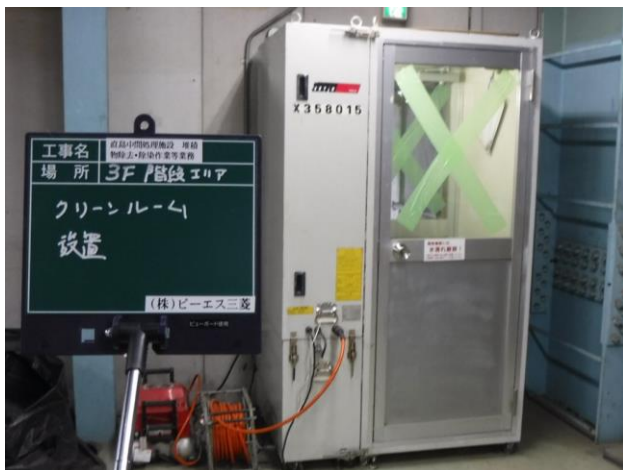
③クリーンルームの設置状況

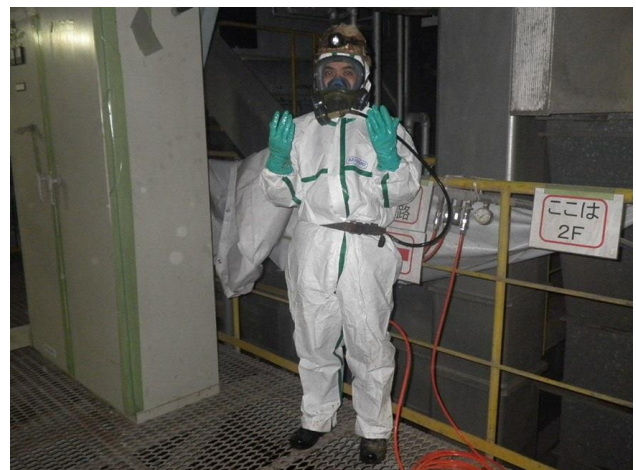
現在、「廃棄物焼却施設関連作業におけるダイオキシン類ばく露防止要綱」(以下「要綱」という。)に基づく対応として、デジタル粉じん計を設置して測定項目との相関を把握し、管理区域の決定に用いているところであるが、引き続き、管理区域内の湿潤状態を確保して粉じんの飛散を抑制させるとともに、作業従事者には安全側をとってレベル 2 以上の保護具を着用させて作業を実施している。また、3 回目の作業環境測定を平成 30 年 2 月 13 日～14 日に実施しており、現在分析中である。

④保護具の着用状況 (写真はレベル 3 の保護具)

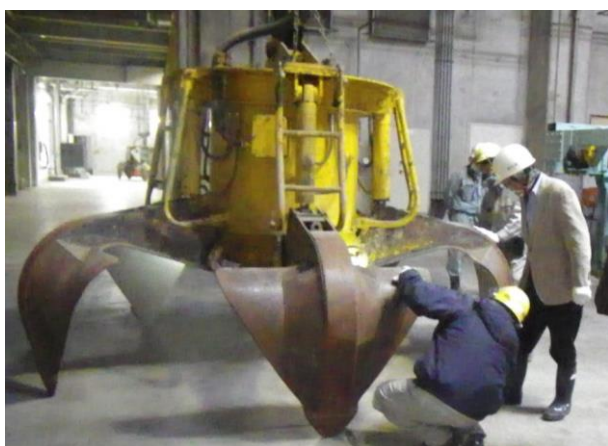
平成 30 年 2 月 16 日に、永田委員長立会のもと現地確認を行い、有効活用を予定している設備等における堆積物の除去作業等の完了状況や、溶融炉及びロータリーキルンなどの設備等の除去・除染作業の状況を確認いただいた。現地確認の状況を写真 7 に示す。

①投入クレーンの除去作業等の完了状況

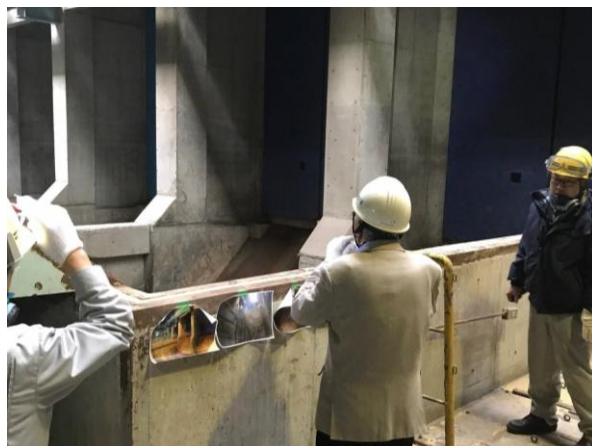
②ピットの除去・除染作業の完了状況

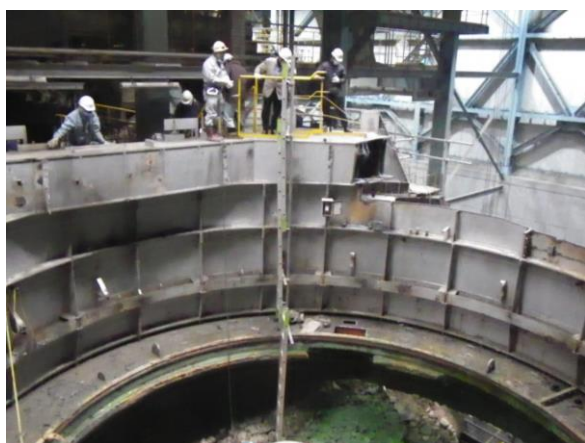
③溶融炉の解体及び除去・除染の状況

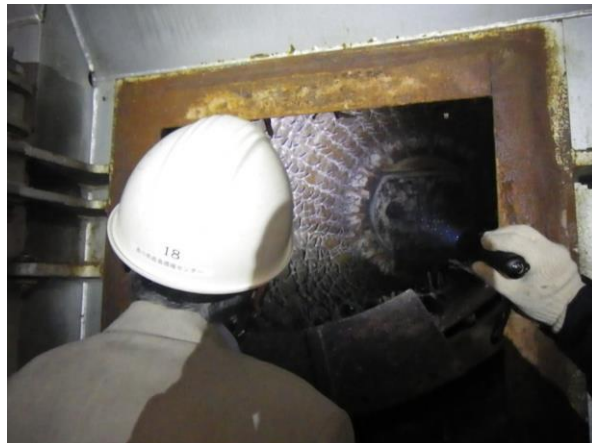
④ロータリーキルンの除去・除染の状況
