# 水質測定結果の概要

## 1. 健康項目

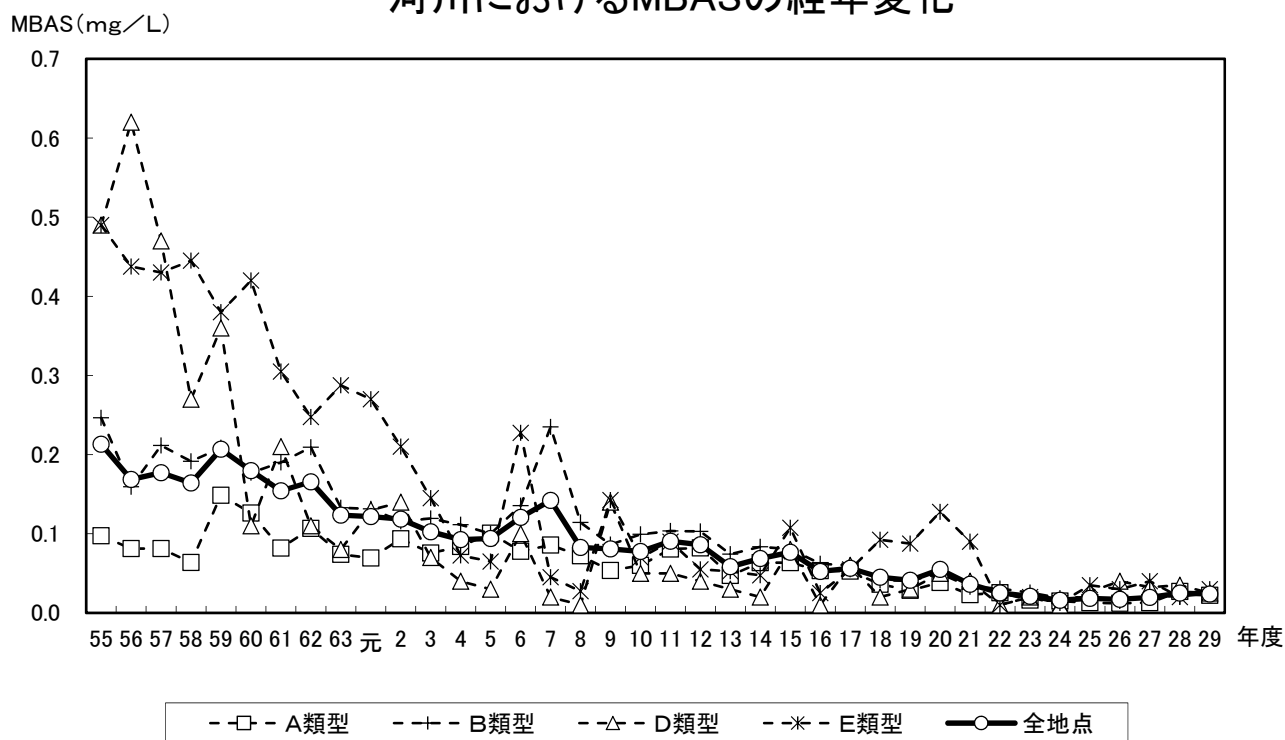
## 河川におけるMBASの経年変化

合成洗剤等に含まれる陰イオン界面活性剤の影響を把握するため、河川33地点(26河川、29水域)及び海域4地点(4水域)でMBASを測定している。

年平均値を地点別に見ると、河川で0.1mg/L未満、海域で0.1mg/L未満である。

全地点平均を前年度と比較すると、河川及び海域で横ばいとなっている。

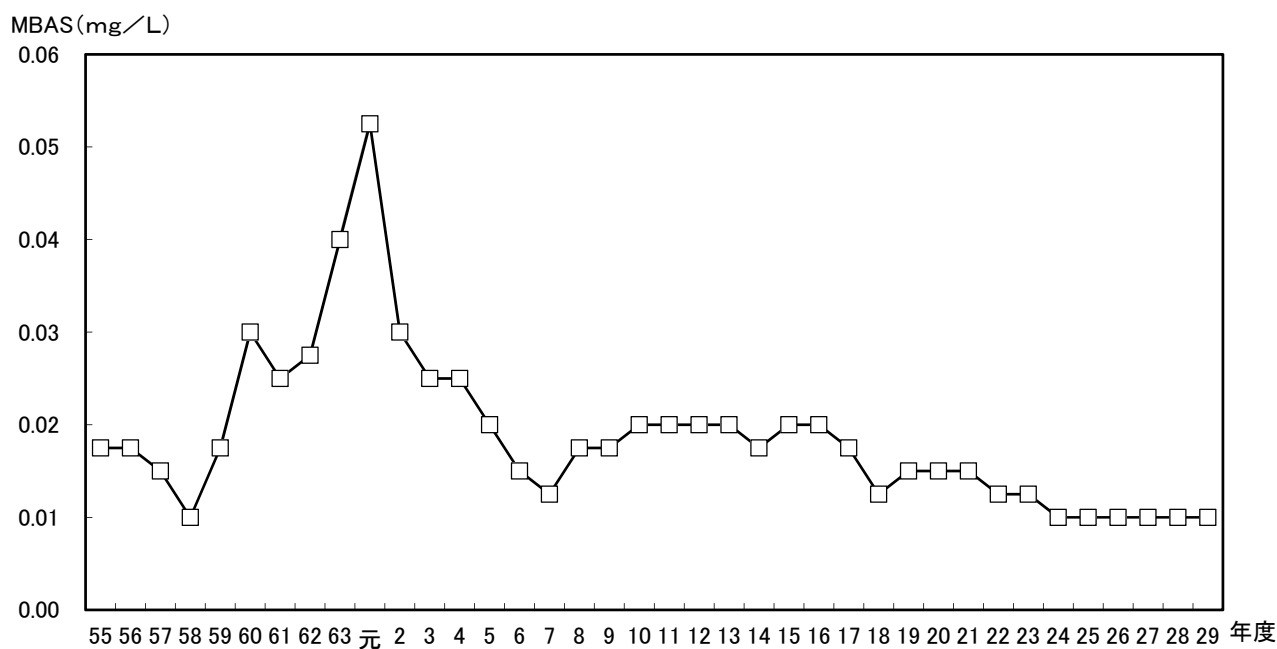
## 海域(表層)におけるMBASの経年変化
