第 17 回豊島処分地地下水・雨水等対策検討会次第

日時 令和 3 年 4 月 2 8 日（水） 1 4 時 0 0 分～

処分地全域での地下水の状況（その 8）

区画・区域毎の地下水浄化対策等の実施状況と今後の進め方

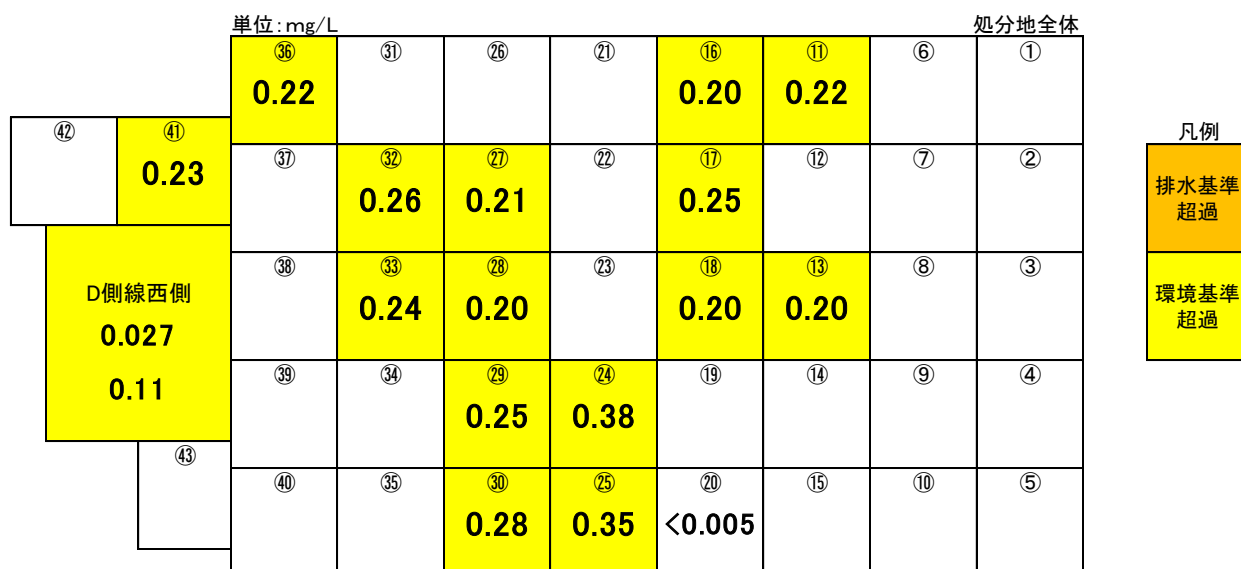
図3 観測井の1,4-ジオキサンの濃度分布 (R3.3月前半)

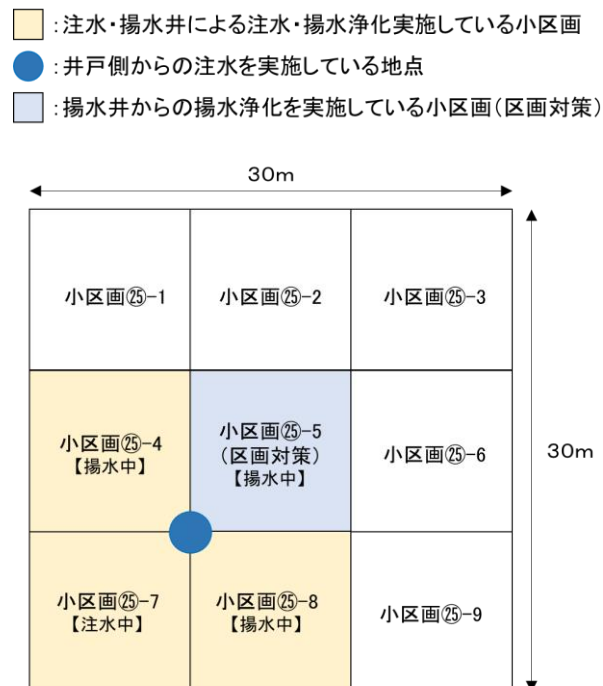
小区画⑩-4、7、8において注水・揚水井による浄化対策を実施し、区画⑩内の南西側に井戸側を設置して注水を実施している。

図1 注水・揚水井による浄化対策の状況

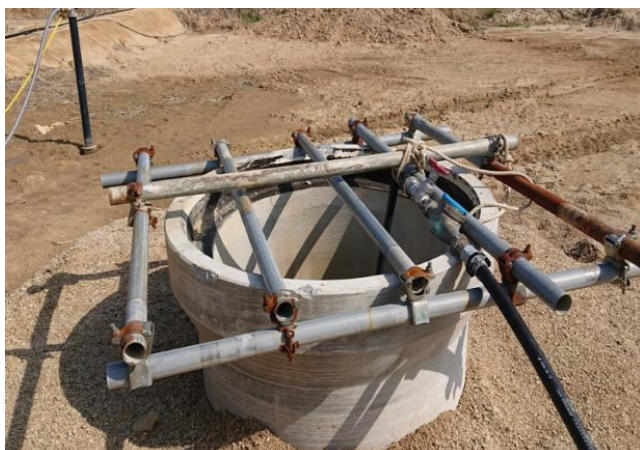
写真1 井戸側からの注水の状況 (R3.4.14)

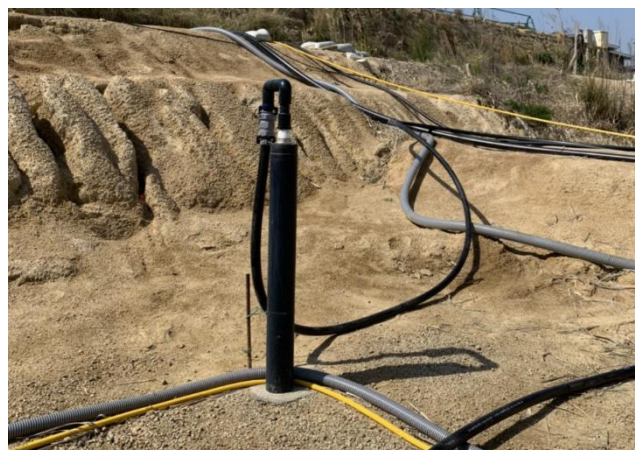
写真2 小区画㉔-7の注水の状況 (R3.4.21)

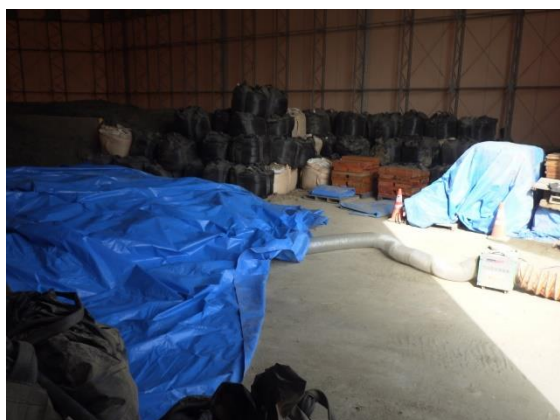
現在、積み替え施設に運搬・保管した浅い層（概ね TP0.0m 以上）の土壌約 720 m³のうち約 620 m³の処理が完了し、深い層（TP0.0m 以下）の土壌約 640 m³のうち約 100 m³の処理が完了している。

写真 1 ガス吸引処理の状況 1 (R3. 4. 2)

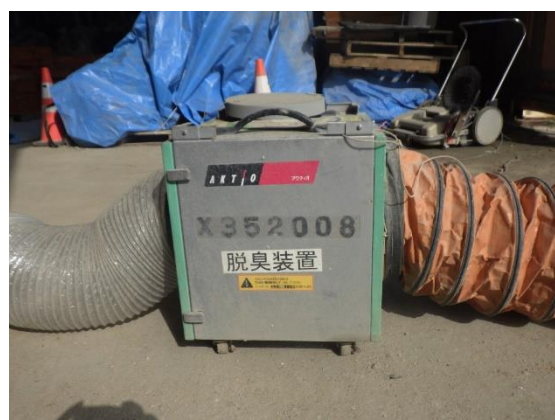
写真 2 ガス吸引処理の状況 2 (R3. 4. 2)

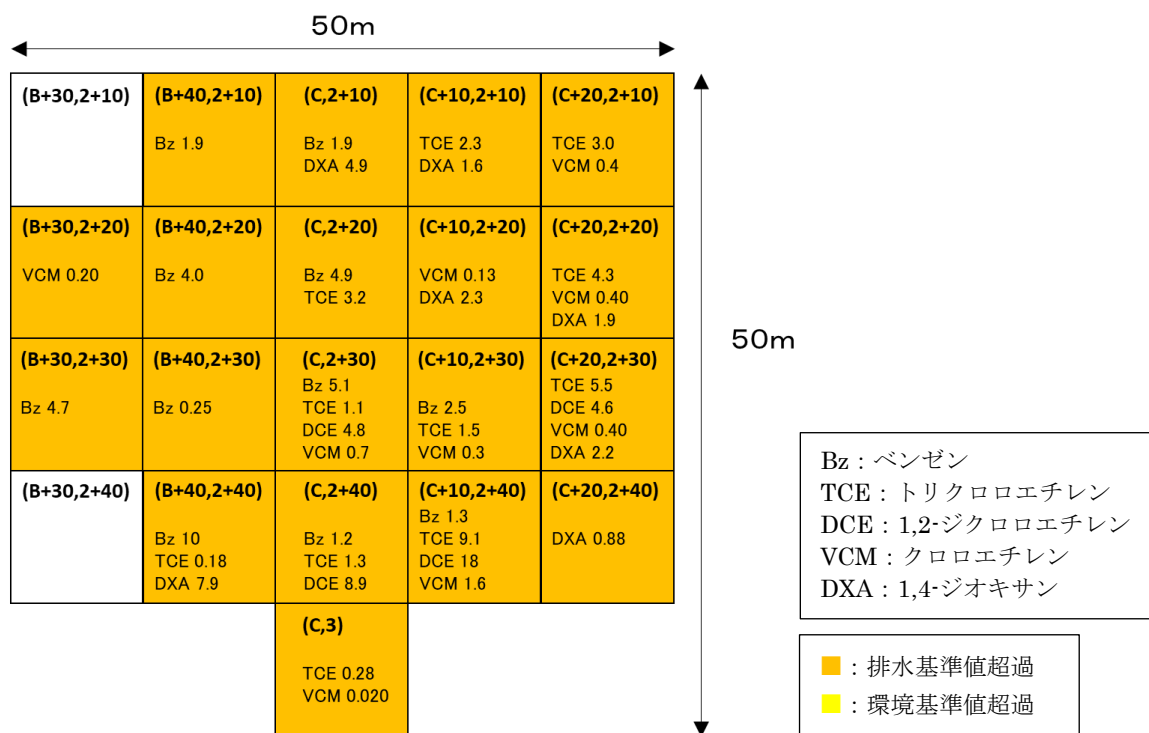
平成 28 年 2 月から翌年 8 月にかけて実施した調査により、図 1-1 及び表 1-1 に示す小区画において、トリクロロエチレン等の排水基準値の超過が確認されたため、この結果を基に浄化対象の小区画を選定した。

図 1-1 既往調査における地下水の汚染物質濃度の最大値 (表 1-1 より抜粋)

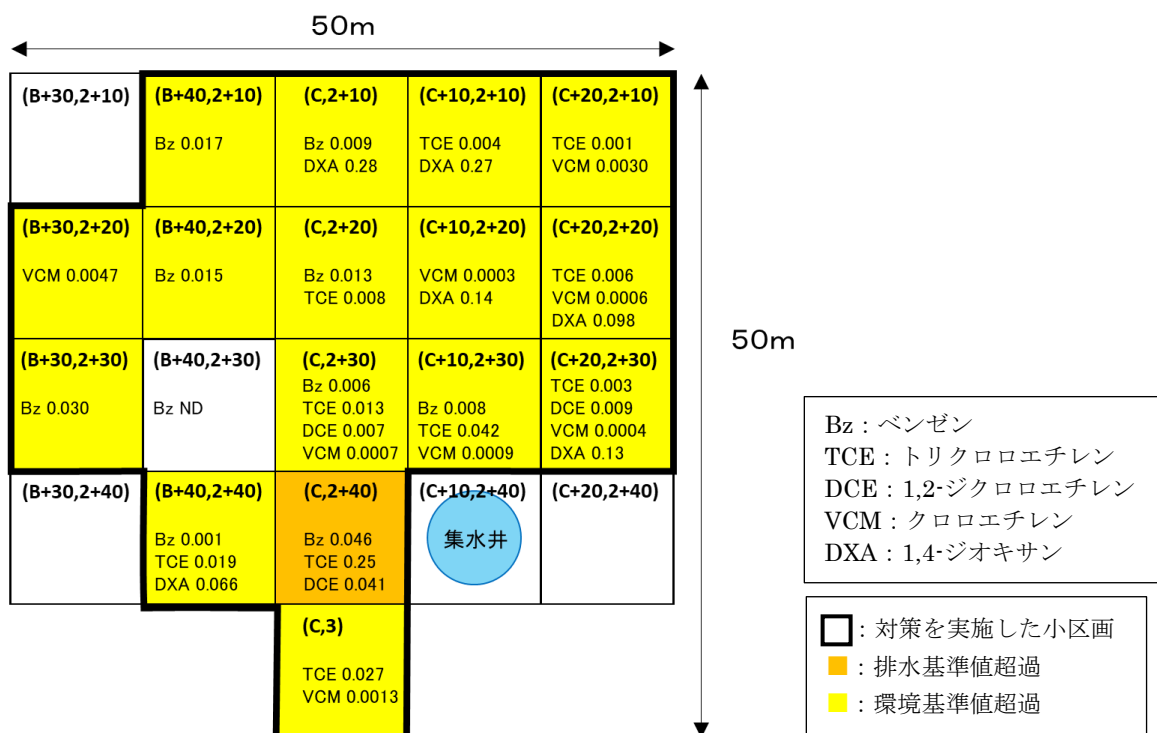
地下水計測点である (B+40, 2+30)、(C+10, 2+20) の観測井の水質は継続して排水基準に適合していることから、HS-D西の汚染は区画全体に影響を及ぼさない程度に浄化されており、当該局所的な汚染源への対策は終了したものと考えられる。今後は必要に応じて、区画対策としての揚水浄化を実施する。

図 1-3 浄化対策後の地下水の水質 (表 1-2 より抜粋)

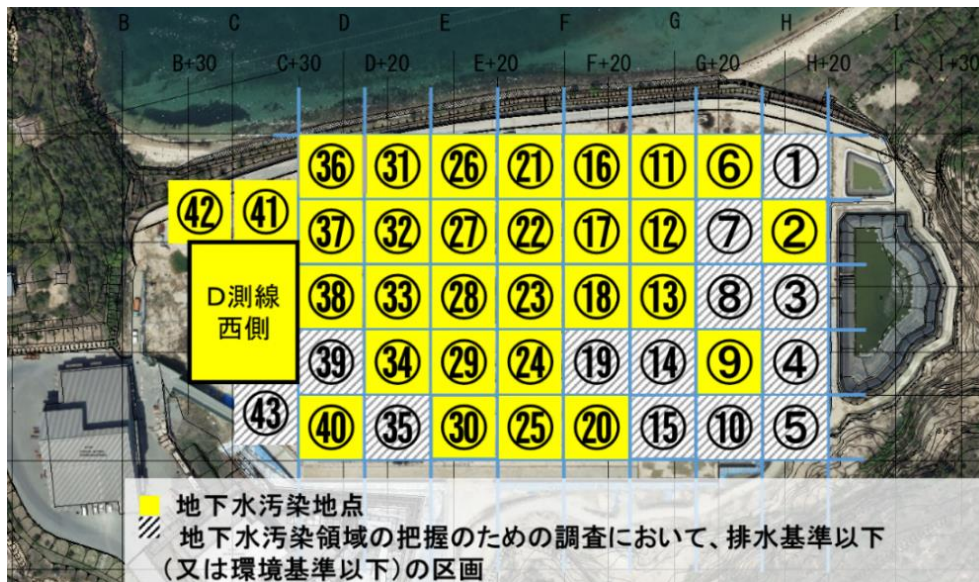
図 1 地下水汚染地点の位置（到達・達成マニュアルに基づく）

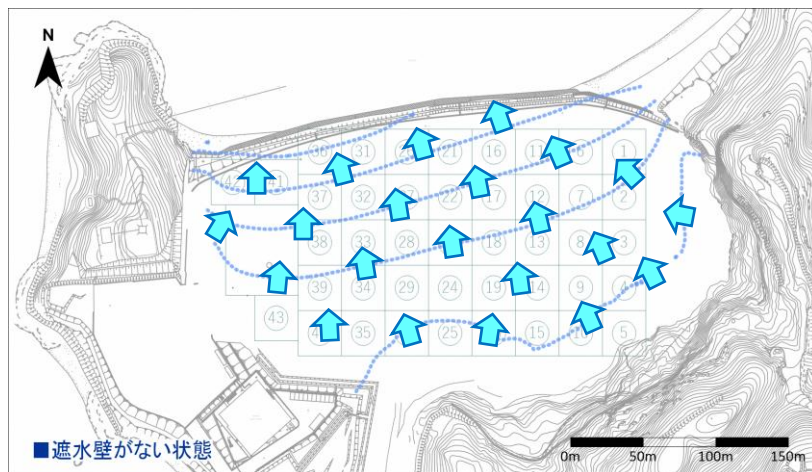
処分地では、東側～南側の斜面および西側斜面に露出する花崗岩が水理基盤をなしており、基盤上面の深度は、北海岸に向かって深くなっているため、処分地の地下水は概ね南から北に、北海岸に向かって流れている(図2)。このため、地下水浸透促進策の実施にあたっては、汚染地点の処分地南側から浸透させるよう対策を行うことが効果的である。

図2 処分地の地下水位分布と流向 (イメージ)

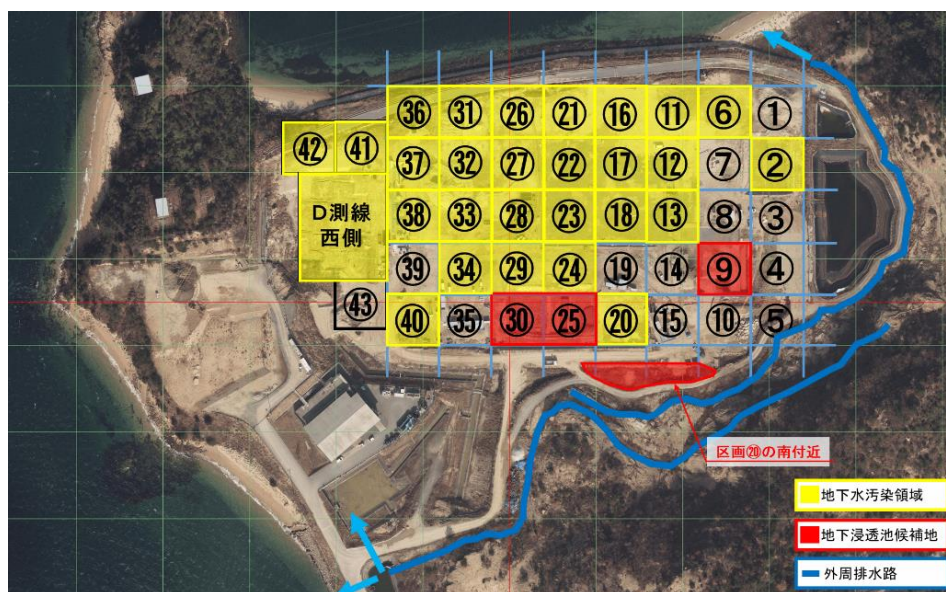
図8 浸透池の候補地(案)
