第 18 回豊島処分地地下水・雨水等対策検討会次第

処分地全域での地下水の状況（その 9）

区画・区域毎の地下水浄化対策等の実施状況と今後の進め方（その2）

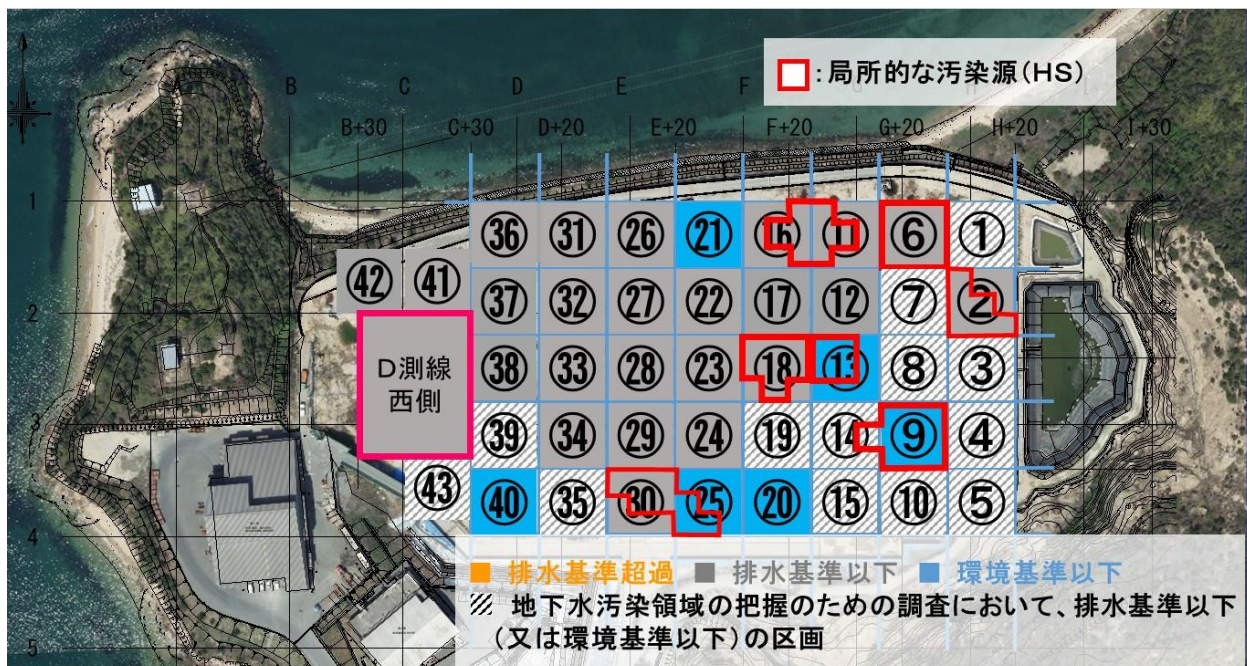
図 1 処分地全域での地下水の状況（令和 2 年 6 月前半時点）

豊島処分地を図 1 のとおり D 測線西側及び 30m メッシュの 43 区画に分け地下水の汚染状況を調査したところ、D 測線西側及び 30 区画で排水基準値を超過していた。

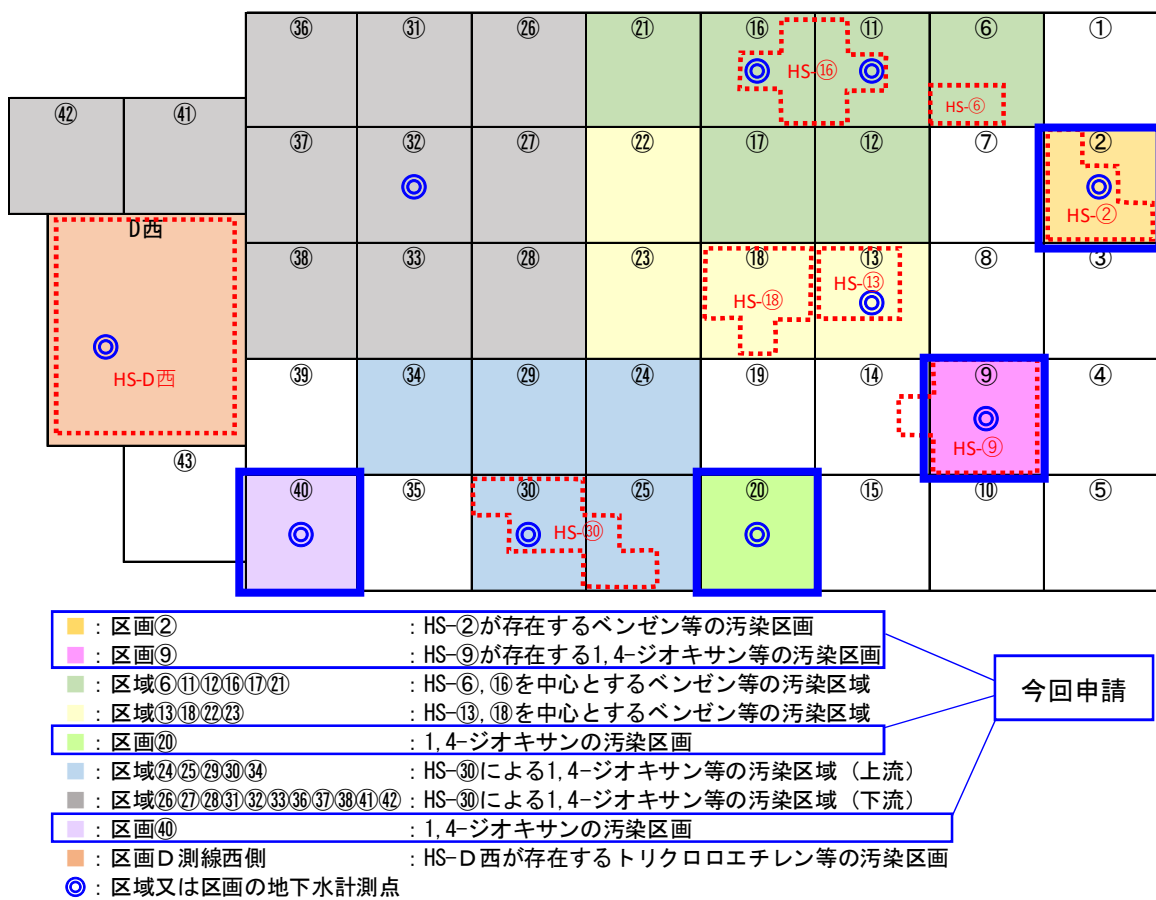
図 1 排水基準の達成の確認を申請する区域・区画

「処分地全域での地下水における排水基準の到達及び達成の確認マニュアル」（以下、「到達・達成マニュアル」という。）に基づき、図 1 に示す 4 区域・区画について、地下水の水質等が到達・達成マニュアルで規定された「排水基準の達成の確認」の基準を満たすと考えられるため、別紙のとおり申請するものである。

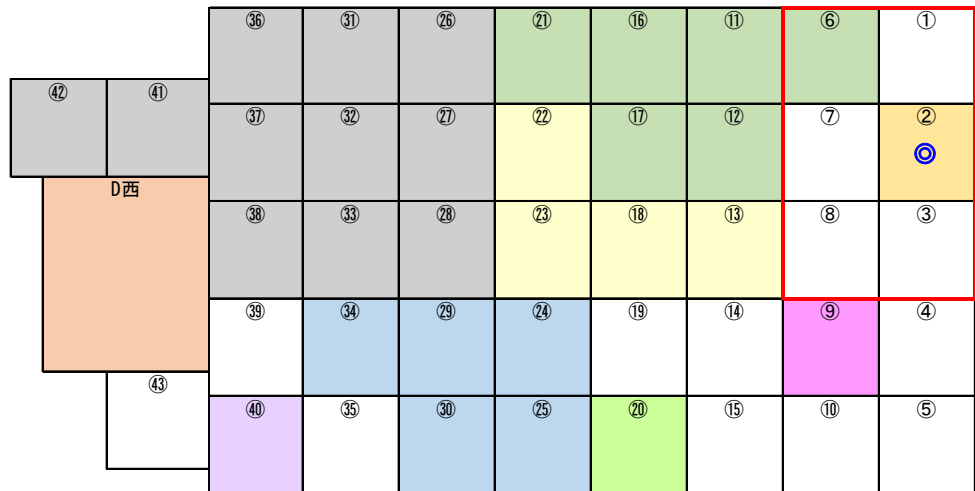
図2 地下水計測点と隣接区画の位置関係

隣接区画で地下水汚染地点は区画⑥のみであり（図2）、区画⑥の地下水は排水基準に適合している（表3）。

このため、隣接区画からの地下水の流入による当該地下水汚染地点の汚染濃度の上昇要因は除去されており、これによって当該地下水汚染地点の汚染物質濃度が排水基準を超えるおそれは低いと考えられる。

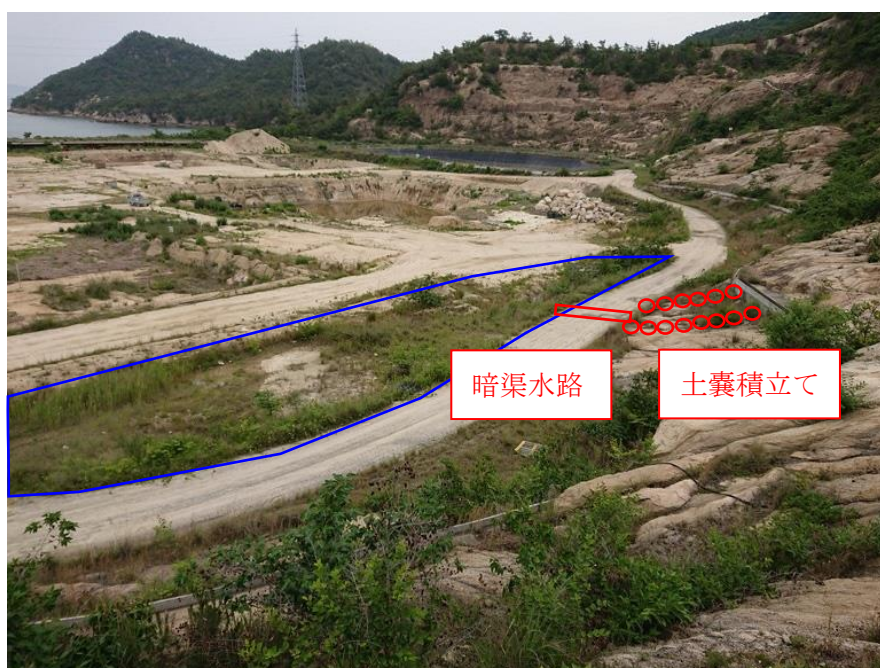
写真1 区画⑳の南付近への導水方法

処分地南側から雨水等を浸透させるため、外周排水路の2重部分（上流側の水路）の撤去に合わせて、外周排水路（下流側の水路）に切り欠きを設け、土嚢積立てや暗渠水路（外周道路部分）にて区画⑳の南付近へ導水する。（写真1）

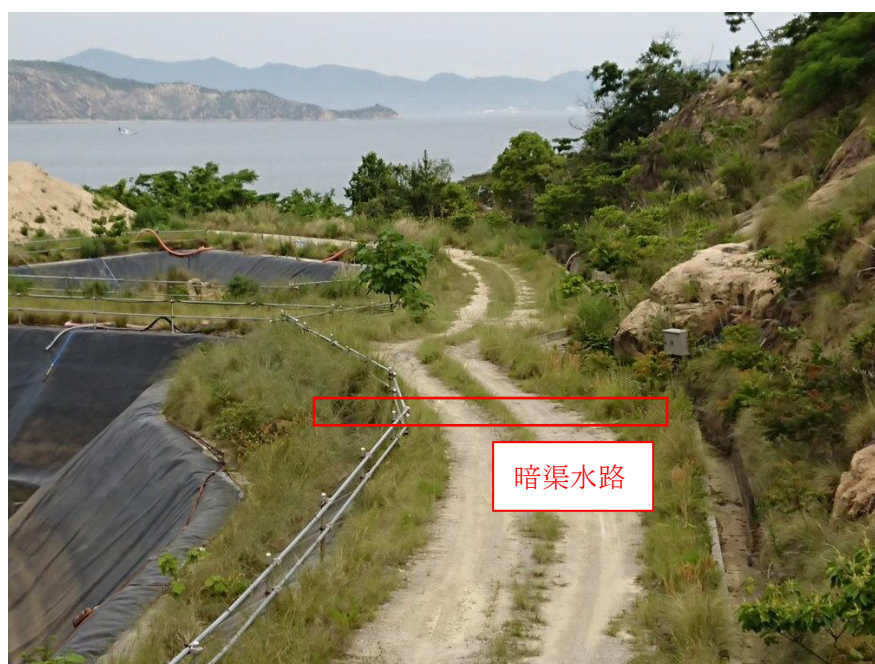
写真2 貯留トレンチへの導水方法

さらに、雨水を有効利用するため、貯留トレンチ東側においても、外周排水路に切り欠きを設け、暗渠水路（外周道路）にて貯留トレンチに導水し、貯留する。貯留した雨水は、ポンプ等で浸透池に送水する。（写真2）

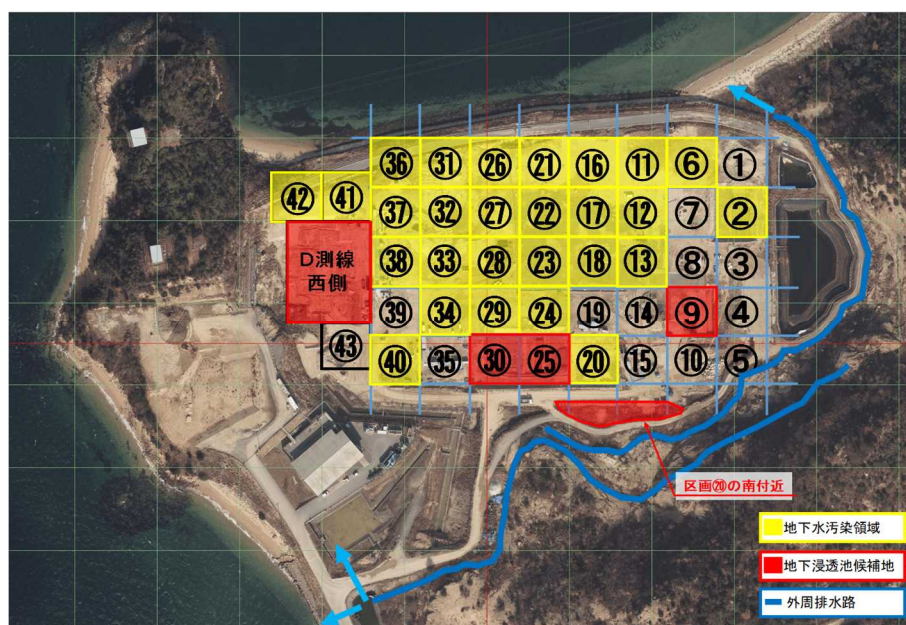
図1 浸透池の候補地

現在2重化されている外周排水路を1重化し、水路の切り欠き部から導水することで、処分地周辺部の雨水については、貯留トレンチや浸透池候補地に貯留することができ、これを適切な箇所に導水し地下浸透させることで、地下水浄化の促進を図る。

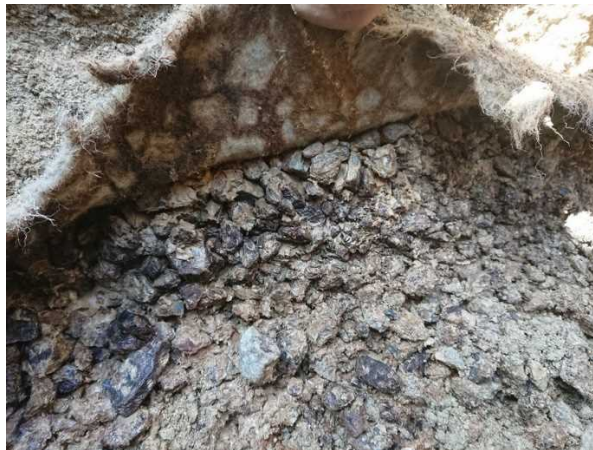
写真1 承水路下トレンチドレーン砕石
令和3年4月

- 規格 4号単粒砕石（径20～30mm）
- 処分量 約120t

コンクリート殻等と混合して破碎処分し、路盤材として再生することが可能であるため、がれき類の破碎処分の許可を有する産業廃棄物処理業者にて処分する。
