## 第8回豊島処分地地下水・雨水等対策検討会次第

日時 令和元年8月3日(土) 13時00分～  
場所 ルポール讃岐 大ホール

## 処分地の地下水浄化対策等の概況（その 2）

D測線西側の地下水質の状況（定期モニタリング）（その2）

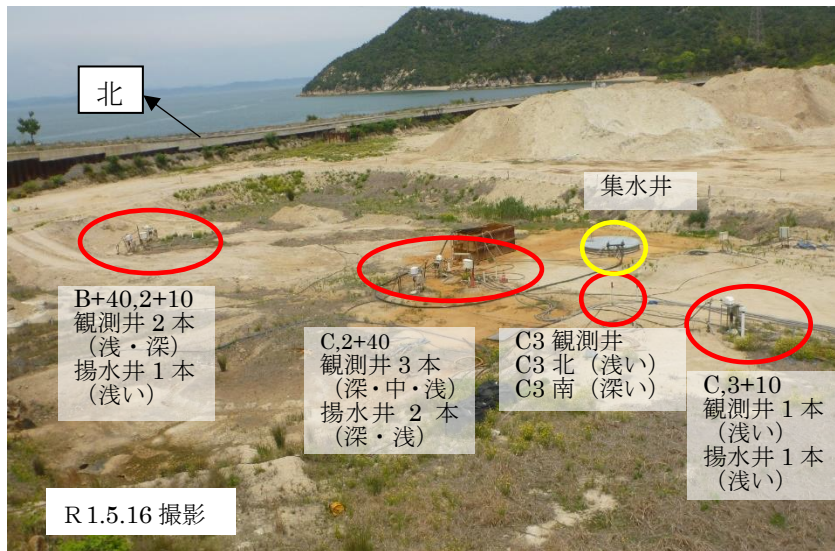
図1 調査地点（処分地南西側から）

D測線西側の地下水を浄化するため、(B+40, 2+10) 地点、(C, 2+40) 地点及び(C, 3+10) 地点に観測井及び揚水井を設置しており、平成26年6月から浅い揚水井、平成27年4月から深い揚水井、平成30年4月から集水井で揚水浄化を実施している。今回、令和元年6月に実施した定期モニタリング結果等について報告する。

### (3) 調査地点（図1及び図2）

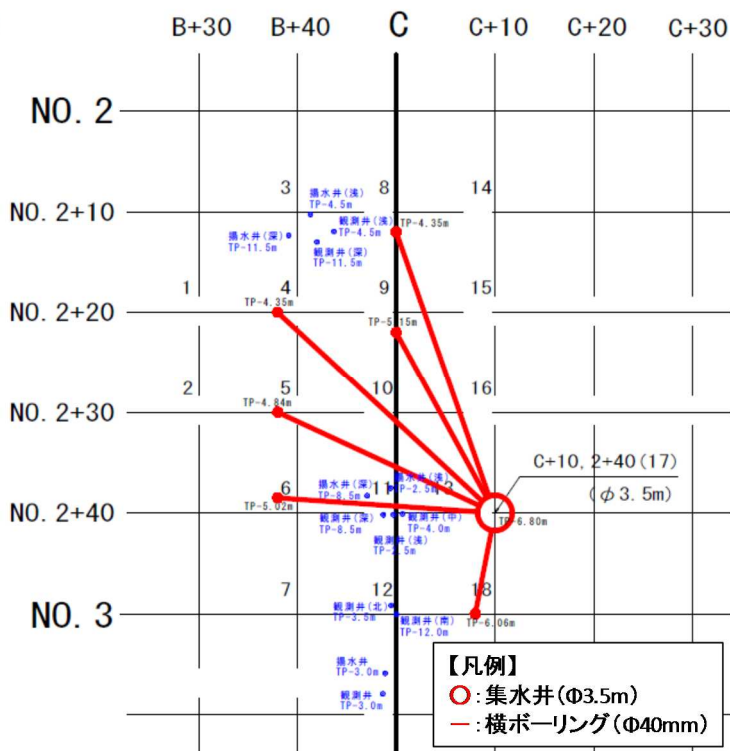
図2 各層における横ボーリングの削孔状況 (その2)

(第3層 : TP-5.80m)

n3=6本

(第4層 : TP-6.80m)

n4=6本

集水井横ボーリングの水質等の調査について、平成 31 年 2 月及び令和元年 5 月に続き、同年 6 月に実施し、集水井底部において、各横孔に取り付けられているホース伝いに採水した。調査結果は表 5 のとおりであり、各層における横ボーリングの削孔状況についても図 2 に示す。

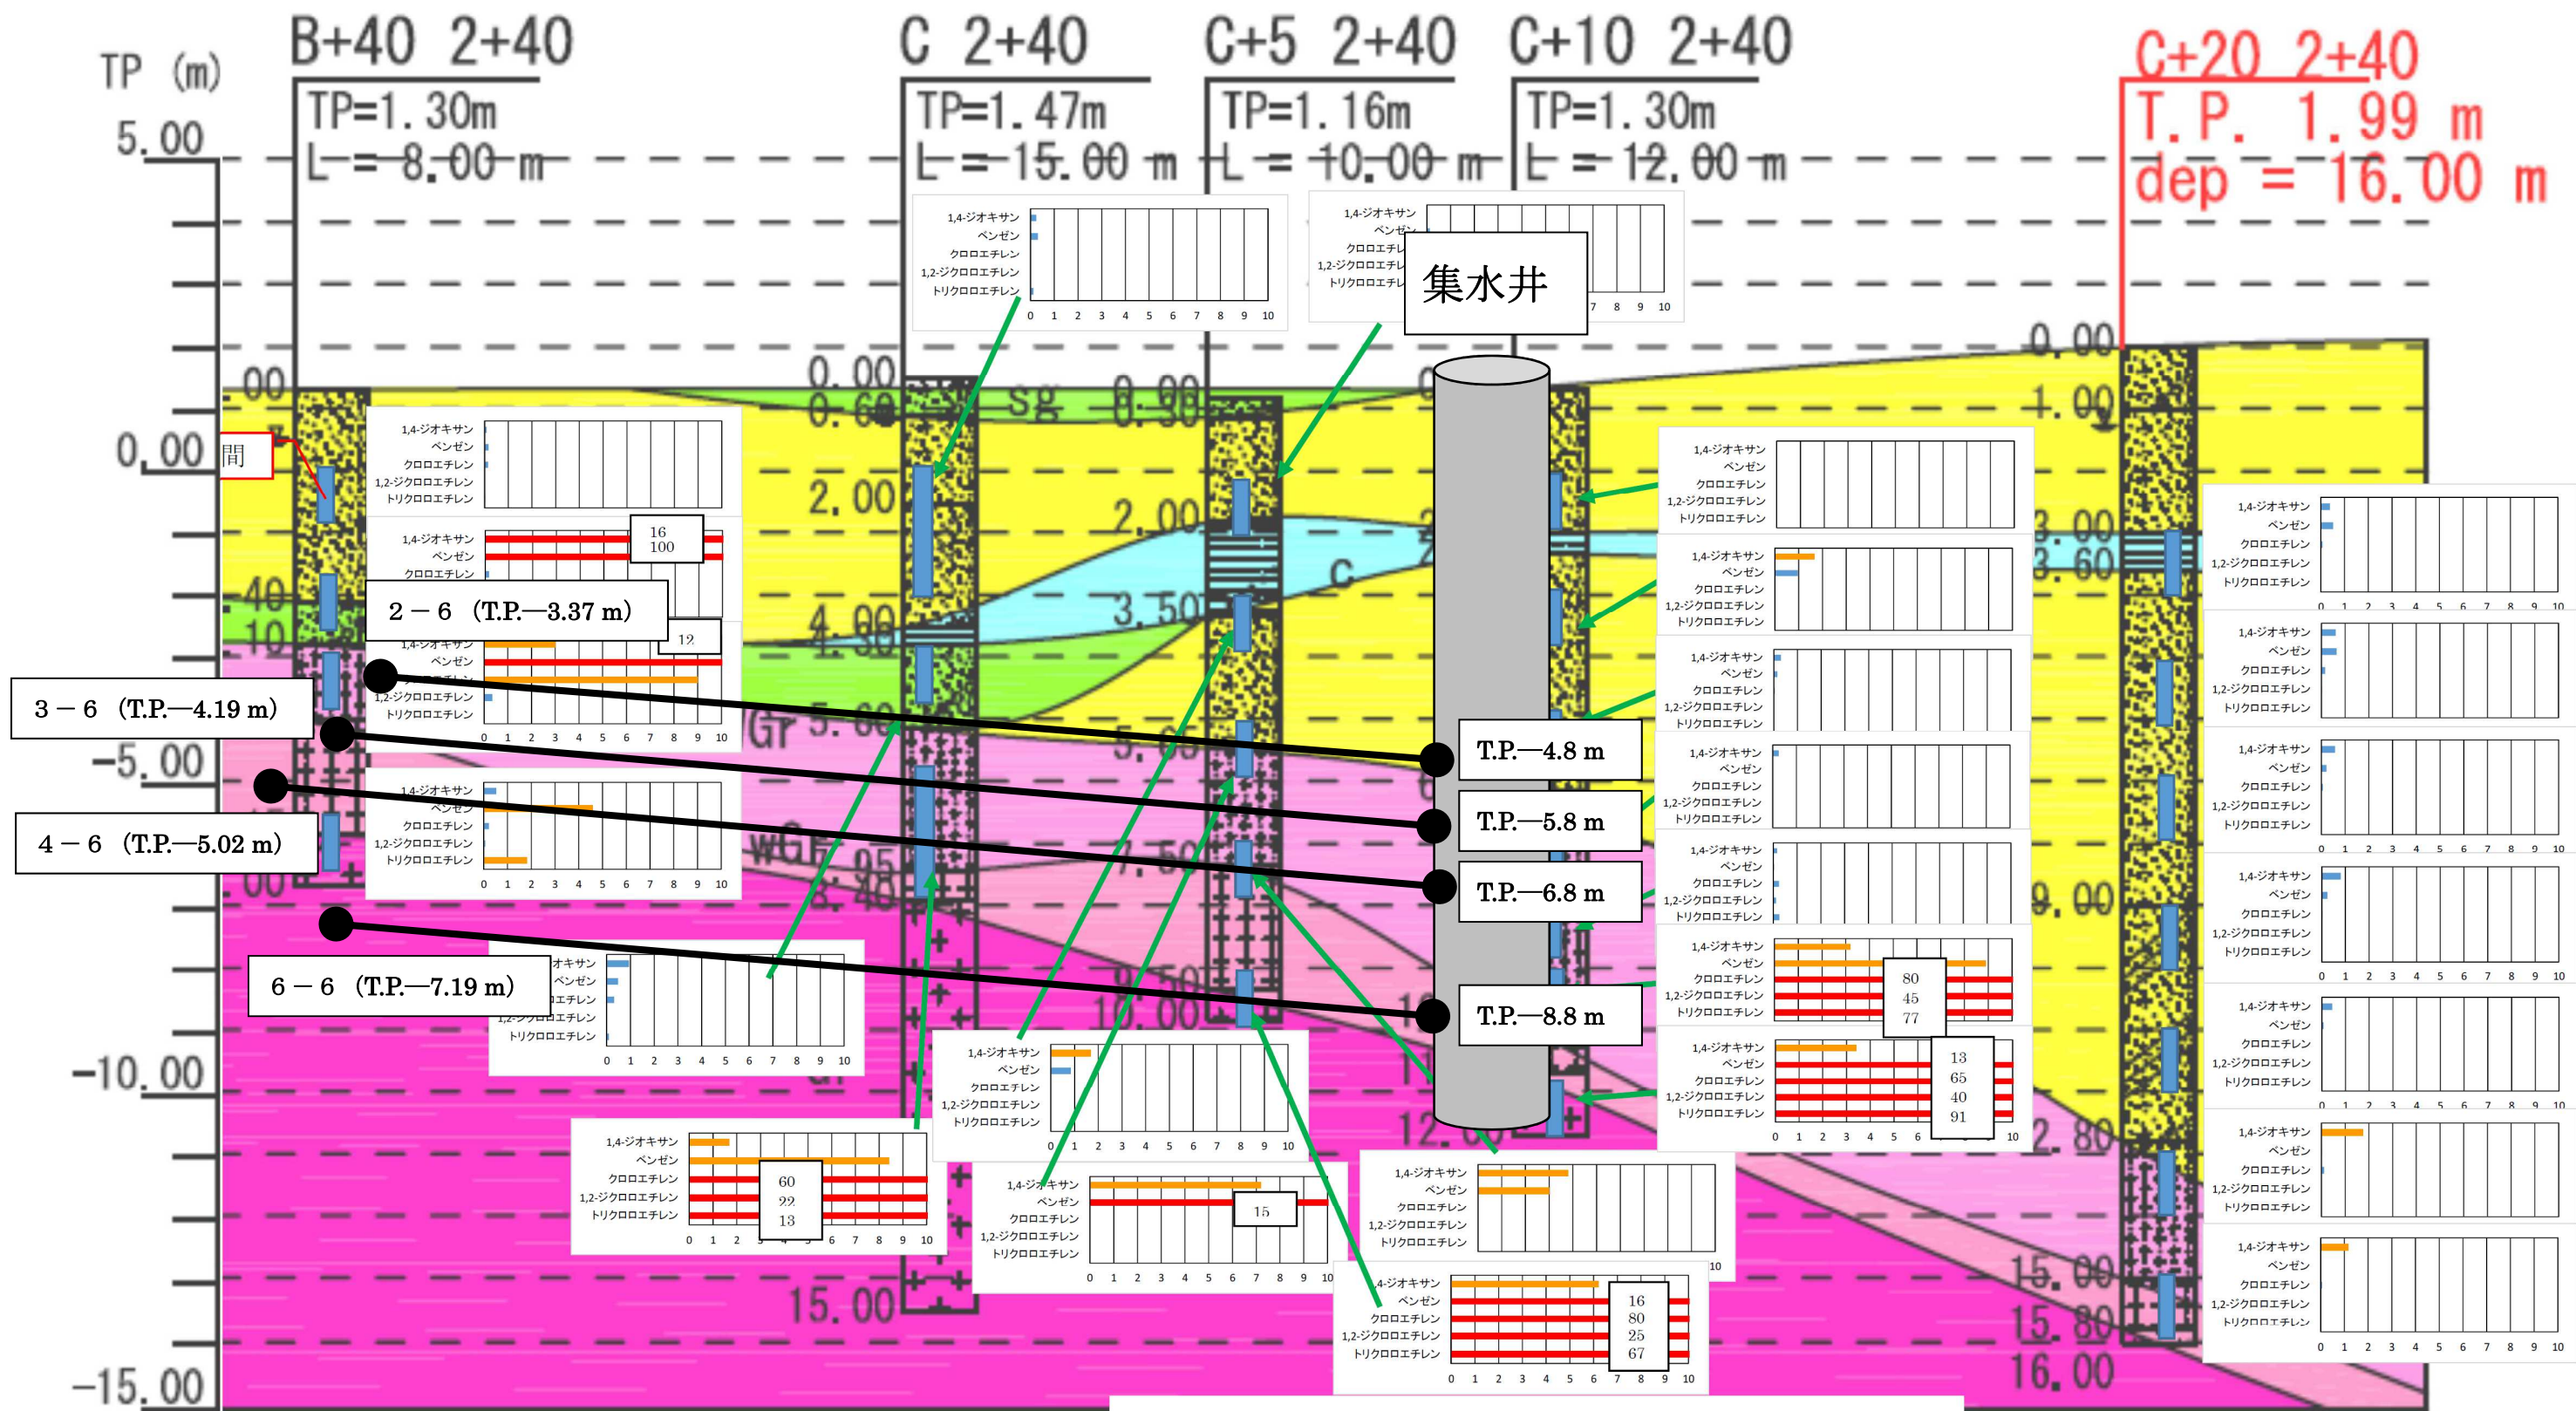
図17 2+40測線での調査結果(グラフ目盛りは排水基準との比)

※ 第3回豊島処分地地下水・雨水等対策検討会(30.3.4) 資料Ⅱ/2-1の一部の抜粋に、横ボーリングを含む集水井の構造の一部を模式的に追記した。

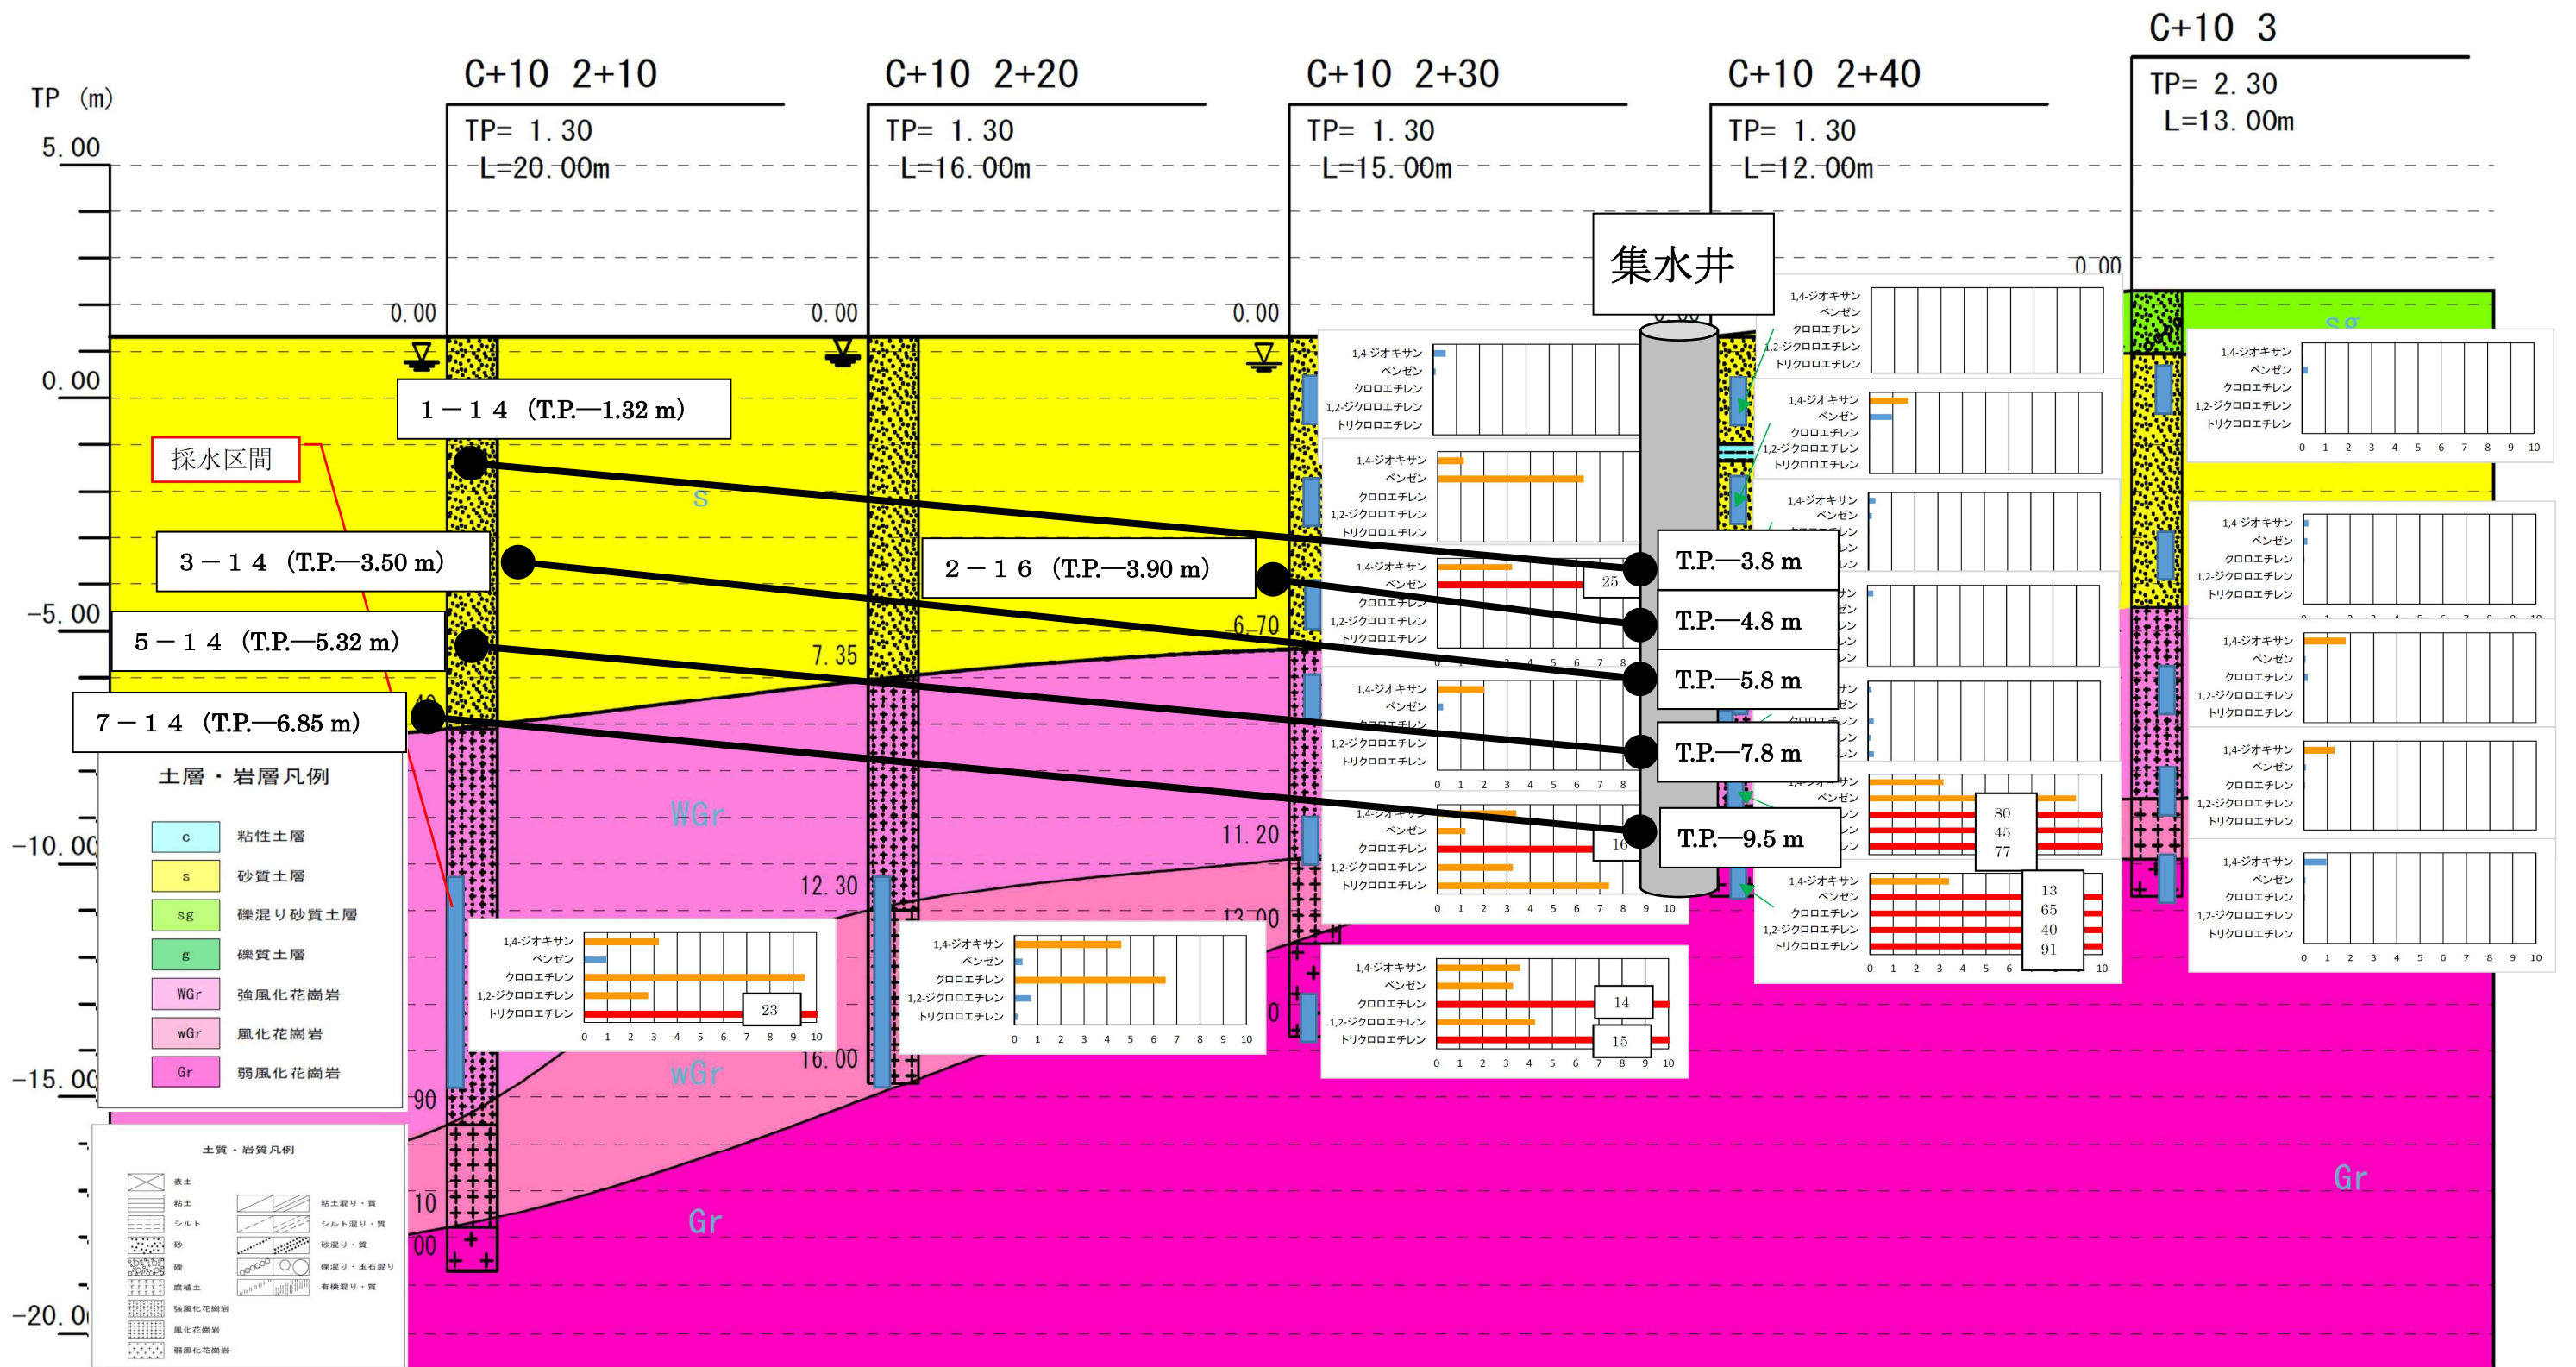
図 11 C+10 測線での調査結果 (グラフ目盛りは排水基準との比)

※ 第3回豊島処分地地下水・雨水等対策検討会 (30.3.4) 資料Ⅱ/2-1の一部の抜粋に、横ボーリングを含む集水井の構造の一部を模式的に追記した。

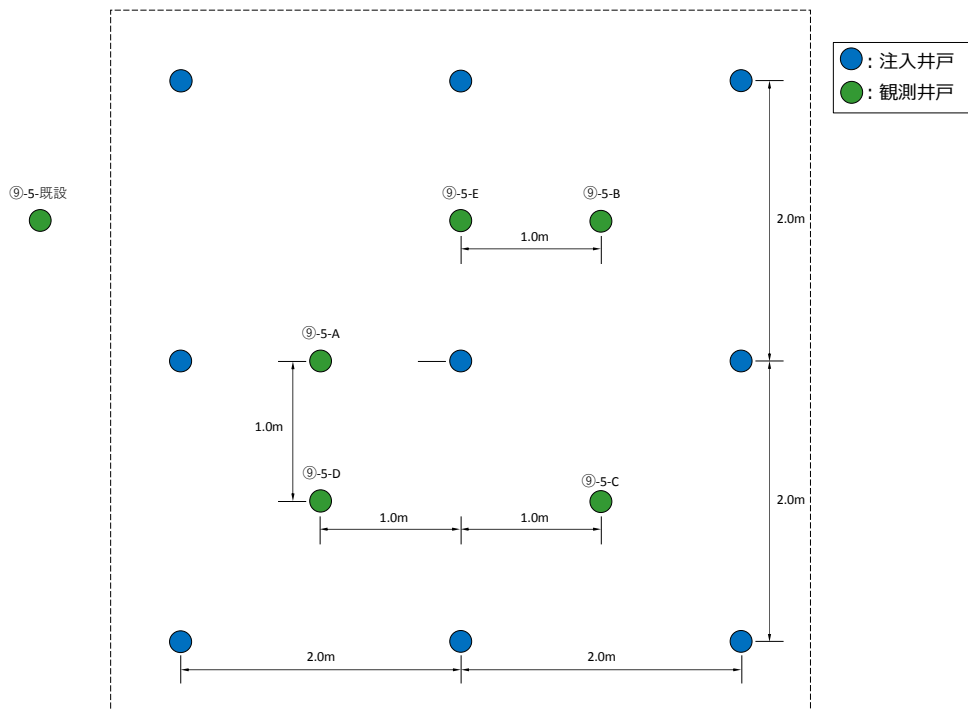
図 2 ⑨-5 区画における観測井戸と注入井戸の配置

観測井戸及び注入井戸の平面配置を図 2、断面を図 3、薬剤の注入仕様を表 1 に示す。

本区画では、G. L. -2.5m~G. L. -8.0m (T. P. -0.1m~T. P. -5.6m) の 17 バルブに対し薬剤注入を実施した。注入は、9 箇所同時に行い、一番下のバルブから順にステップアップし、鉄触媒の注入を全て完了した後、過酸化水素水の注入を行った。なお、1 回目の注入結果から、透水係数から想定される量より多くの注入が可能であることがわかったため、2 回目の注入では薬剤量を 1.5 倍として計画・実施した。

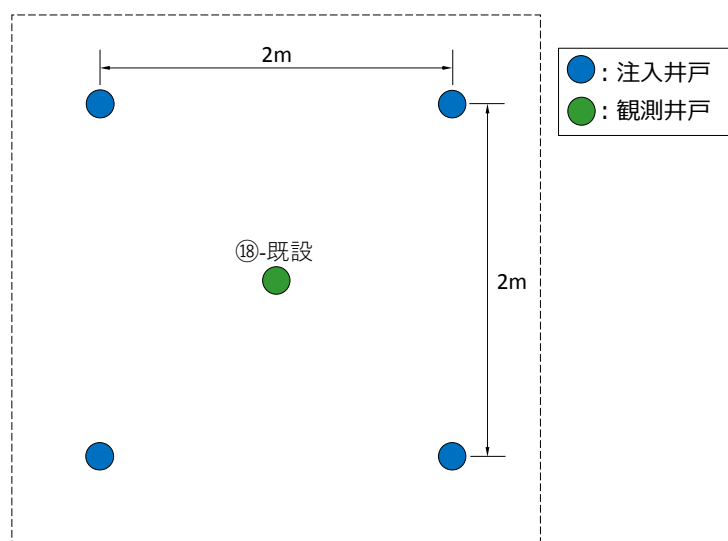
図4 ⑱区画における観測井戸と注入井戸の配置

観測井戸及び注入井戸の平面配置を図4、断面を図5、薬剤の注入仕様を表3に示す。

本区画では、既往の水質調査の結果から、T.P. -2.0m～T.P. -3.0mで採取した地下水で高濃度のベンゼン及び1,4-ジオキサンが確認されていることから、薬剤の注入深度はG.L. -4.0m～G.L. -8.0m (T.P. -1.1m～T.P. -5.1m)とした。1回目の注入結果から、透水係数から想定される量より多くの注入が可能であったことがわかったため、2回目の注入では薬剤量を1.5倍として計画・実施した。
