# 第2次香川県豊島廃棄物等処理技術検討委員会

**北海岸土堰堤の変状監視結果報告書**

**海上ルート検討のための深浅測量結果報告書**

**処分地の測量及び地質調査結果報告書**

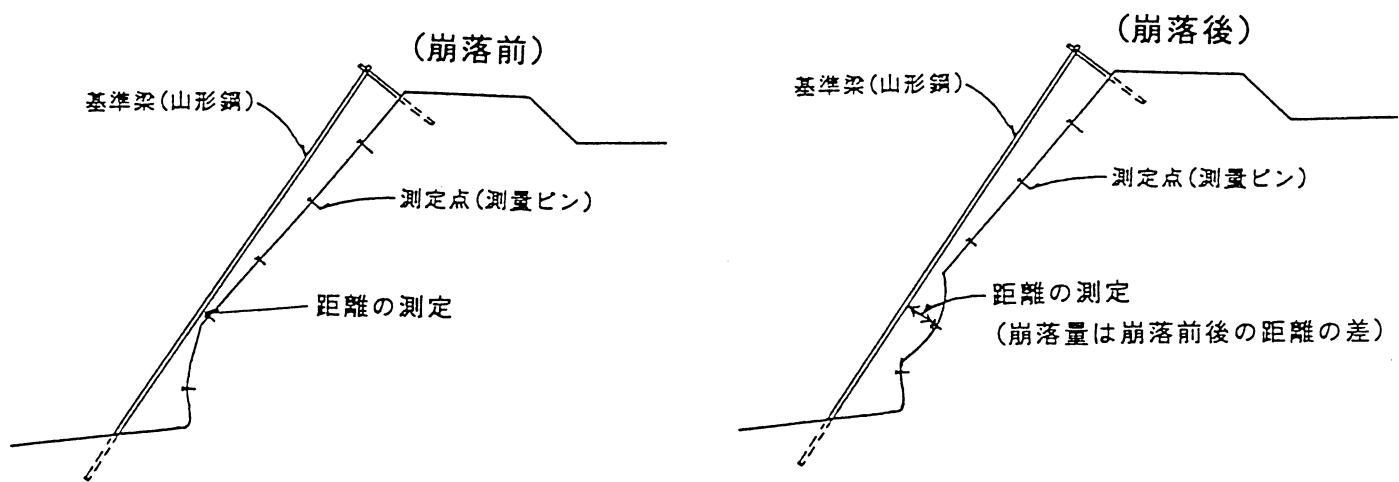
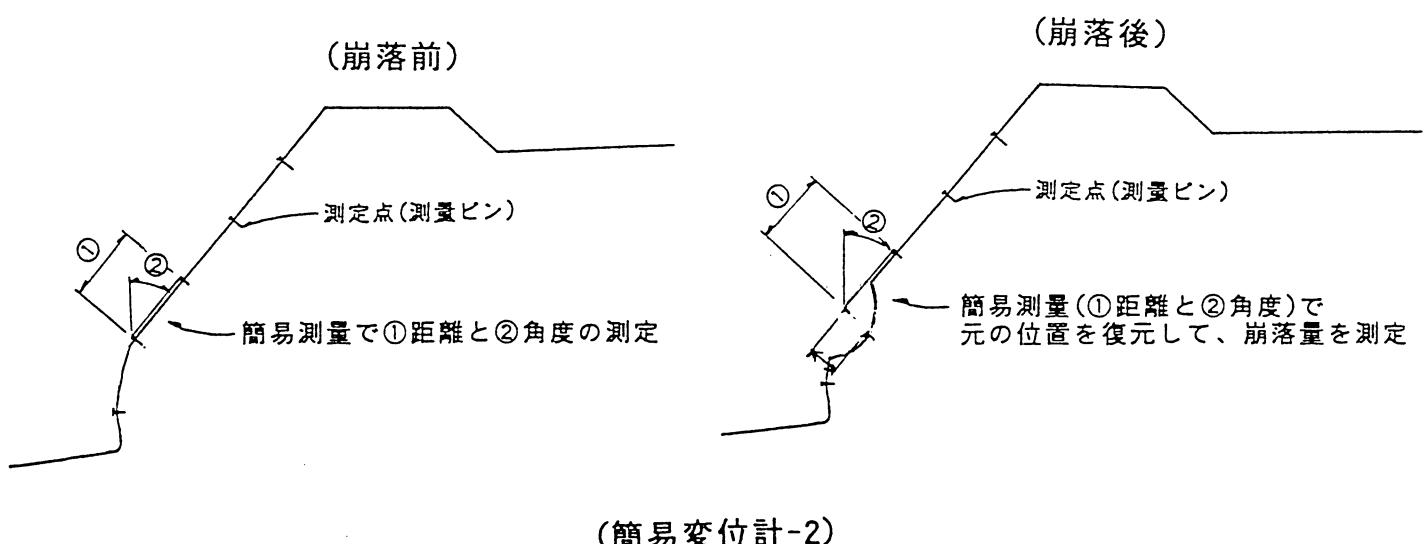
図-2.1 簡易変位計測定概念図

目視による観察と写真撮影は、第1次委員会と同じ方法とするが、地表面変位計は簡易変位計を図-2.1に示す方法で観測する。

(簡易変位計-1)

(簡易変位計-2)

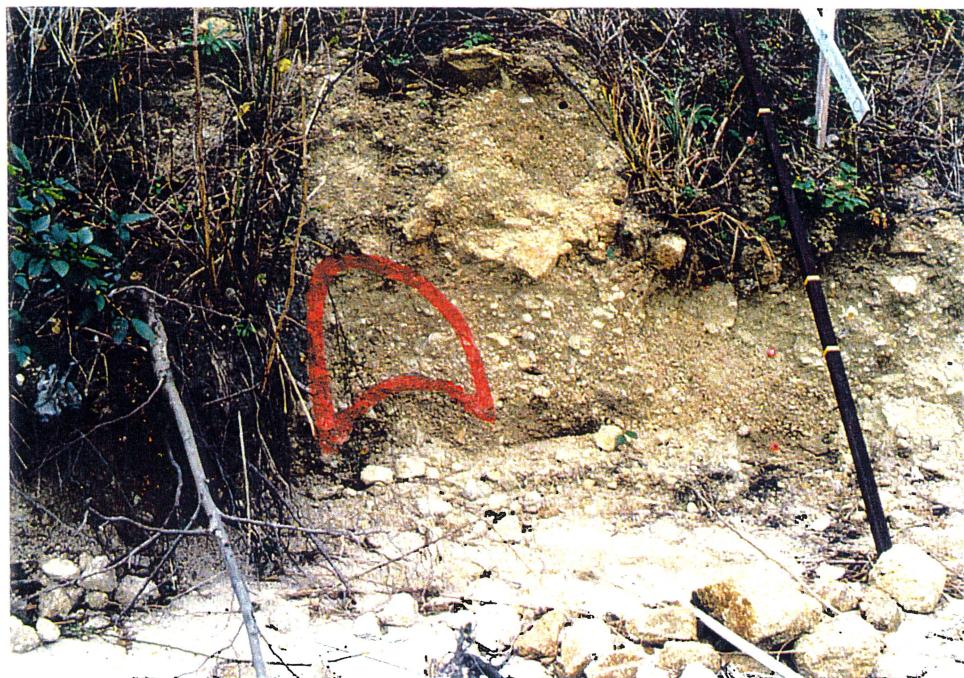
写真-1 現地写真(1)

目視による観察結果は、写真一1~写真一3に示すとおりであり、平成10年12月24日にC測線の東側とE+8m測線の東側及びEF測線の西側で約0.05m<sup>3</sup>以下の小崩壊が確認され、平成11年1月22日にD測線の西側で約0.1m<sup>3</sup>程度の掘れ溝（ガリ）が確認されている。また、平成11年2月19日にCD測線の東側で約0.05m<sup>3</sup>以下の小崩落が確認されている。

C測線の東側  
の変状状況

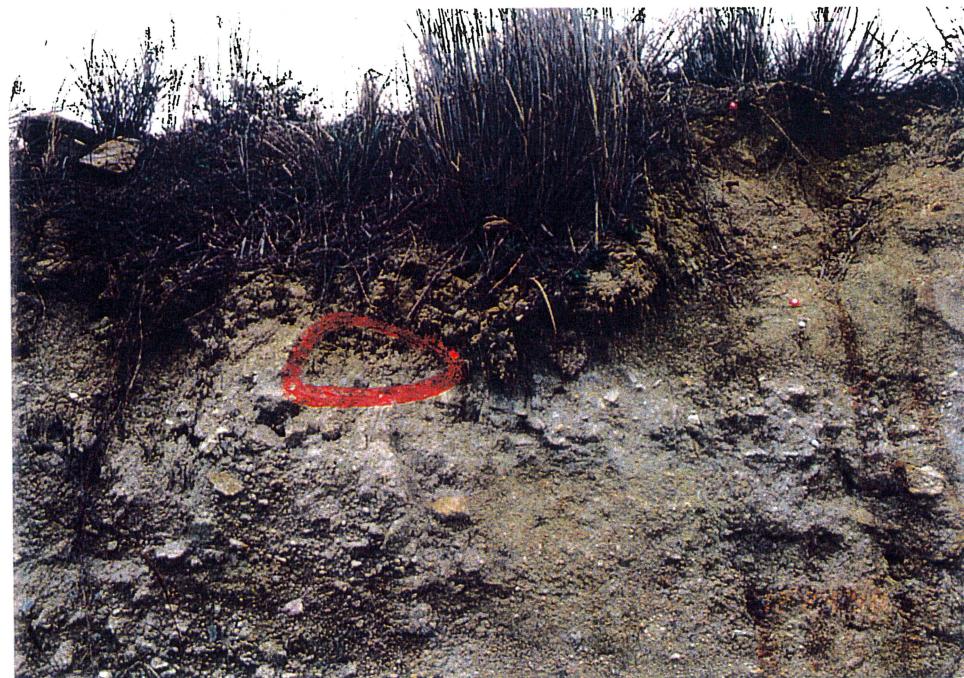
E+8m測線の東側  
の変状状況

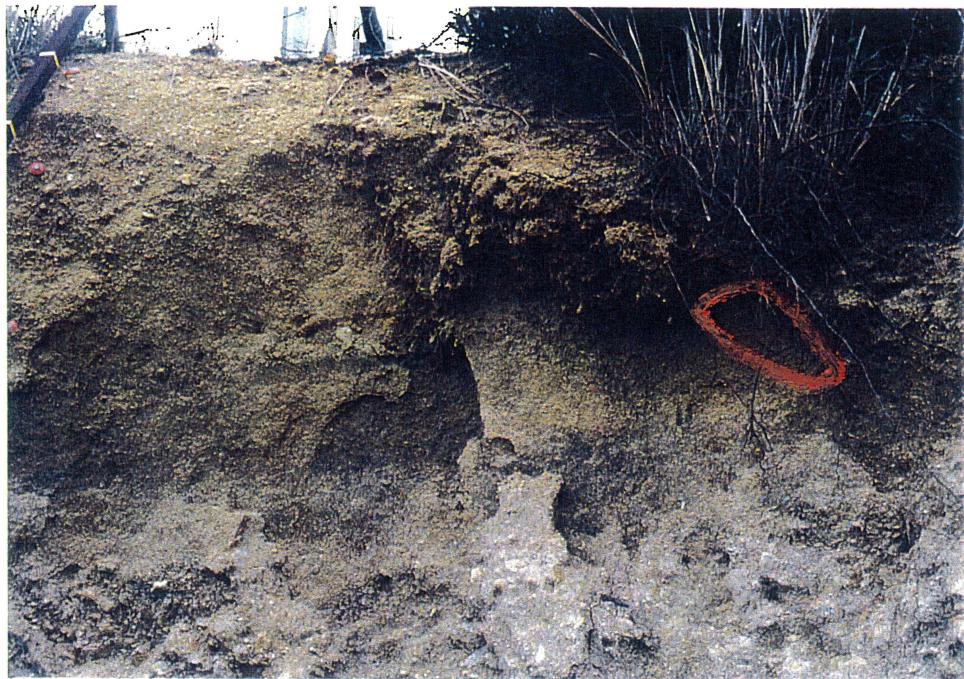
EF測線の西側  
の変状状況

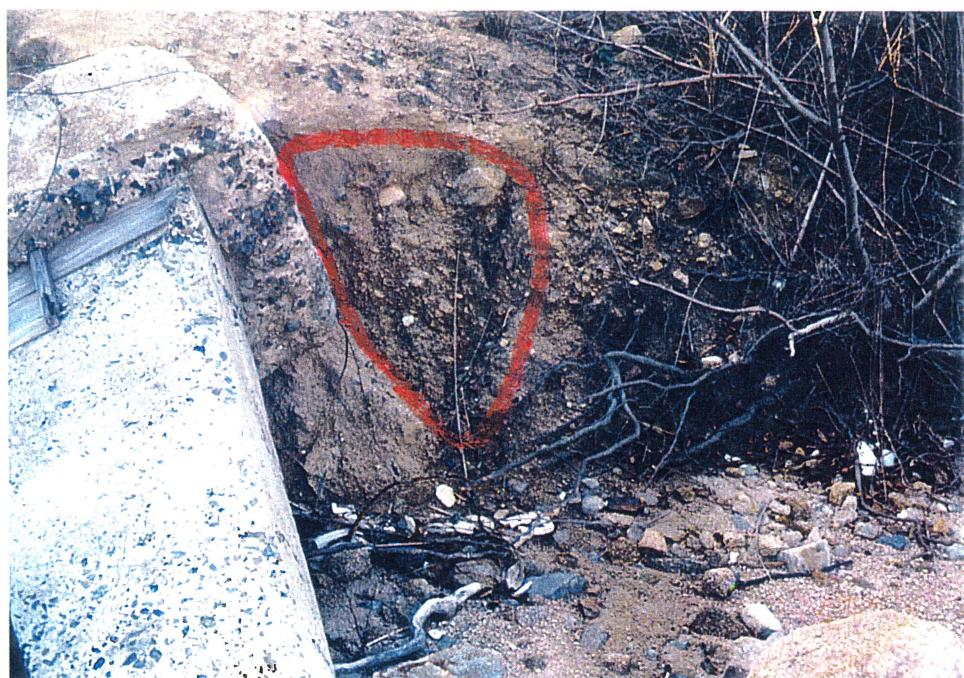
写真－2 現地状況(2)

D測線の西側  
の変状状況

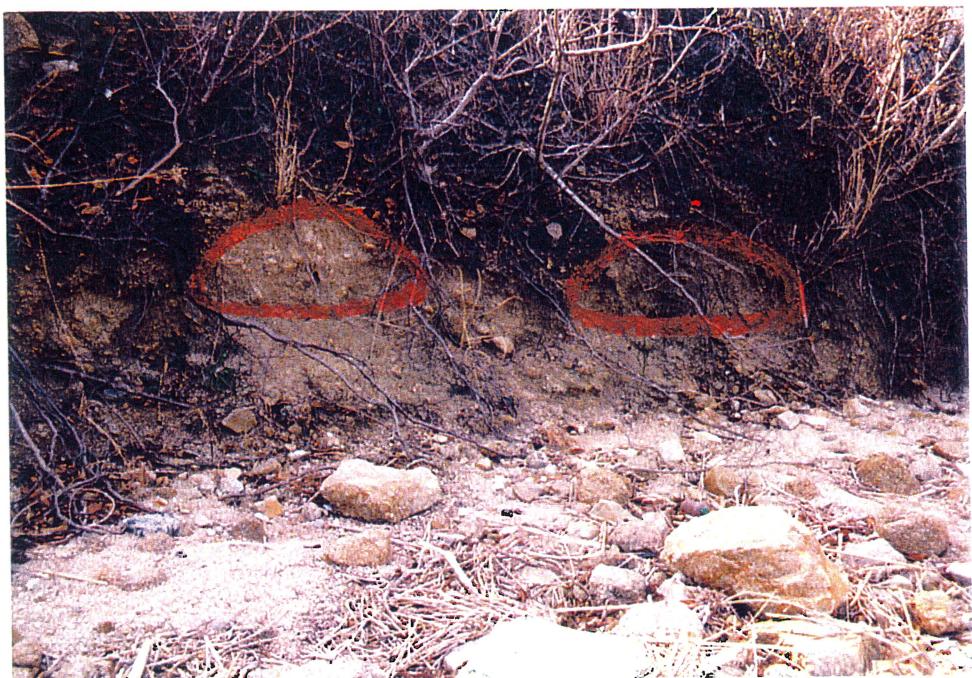
写真-3 現地状況(3)

CD測線の東側  
の変状状況

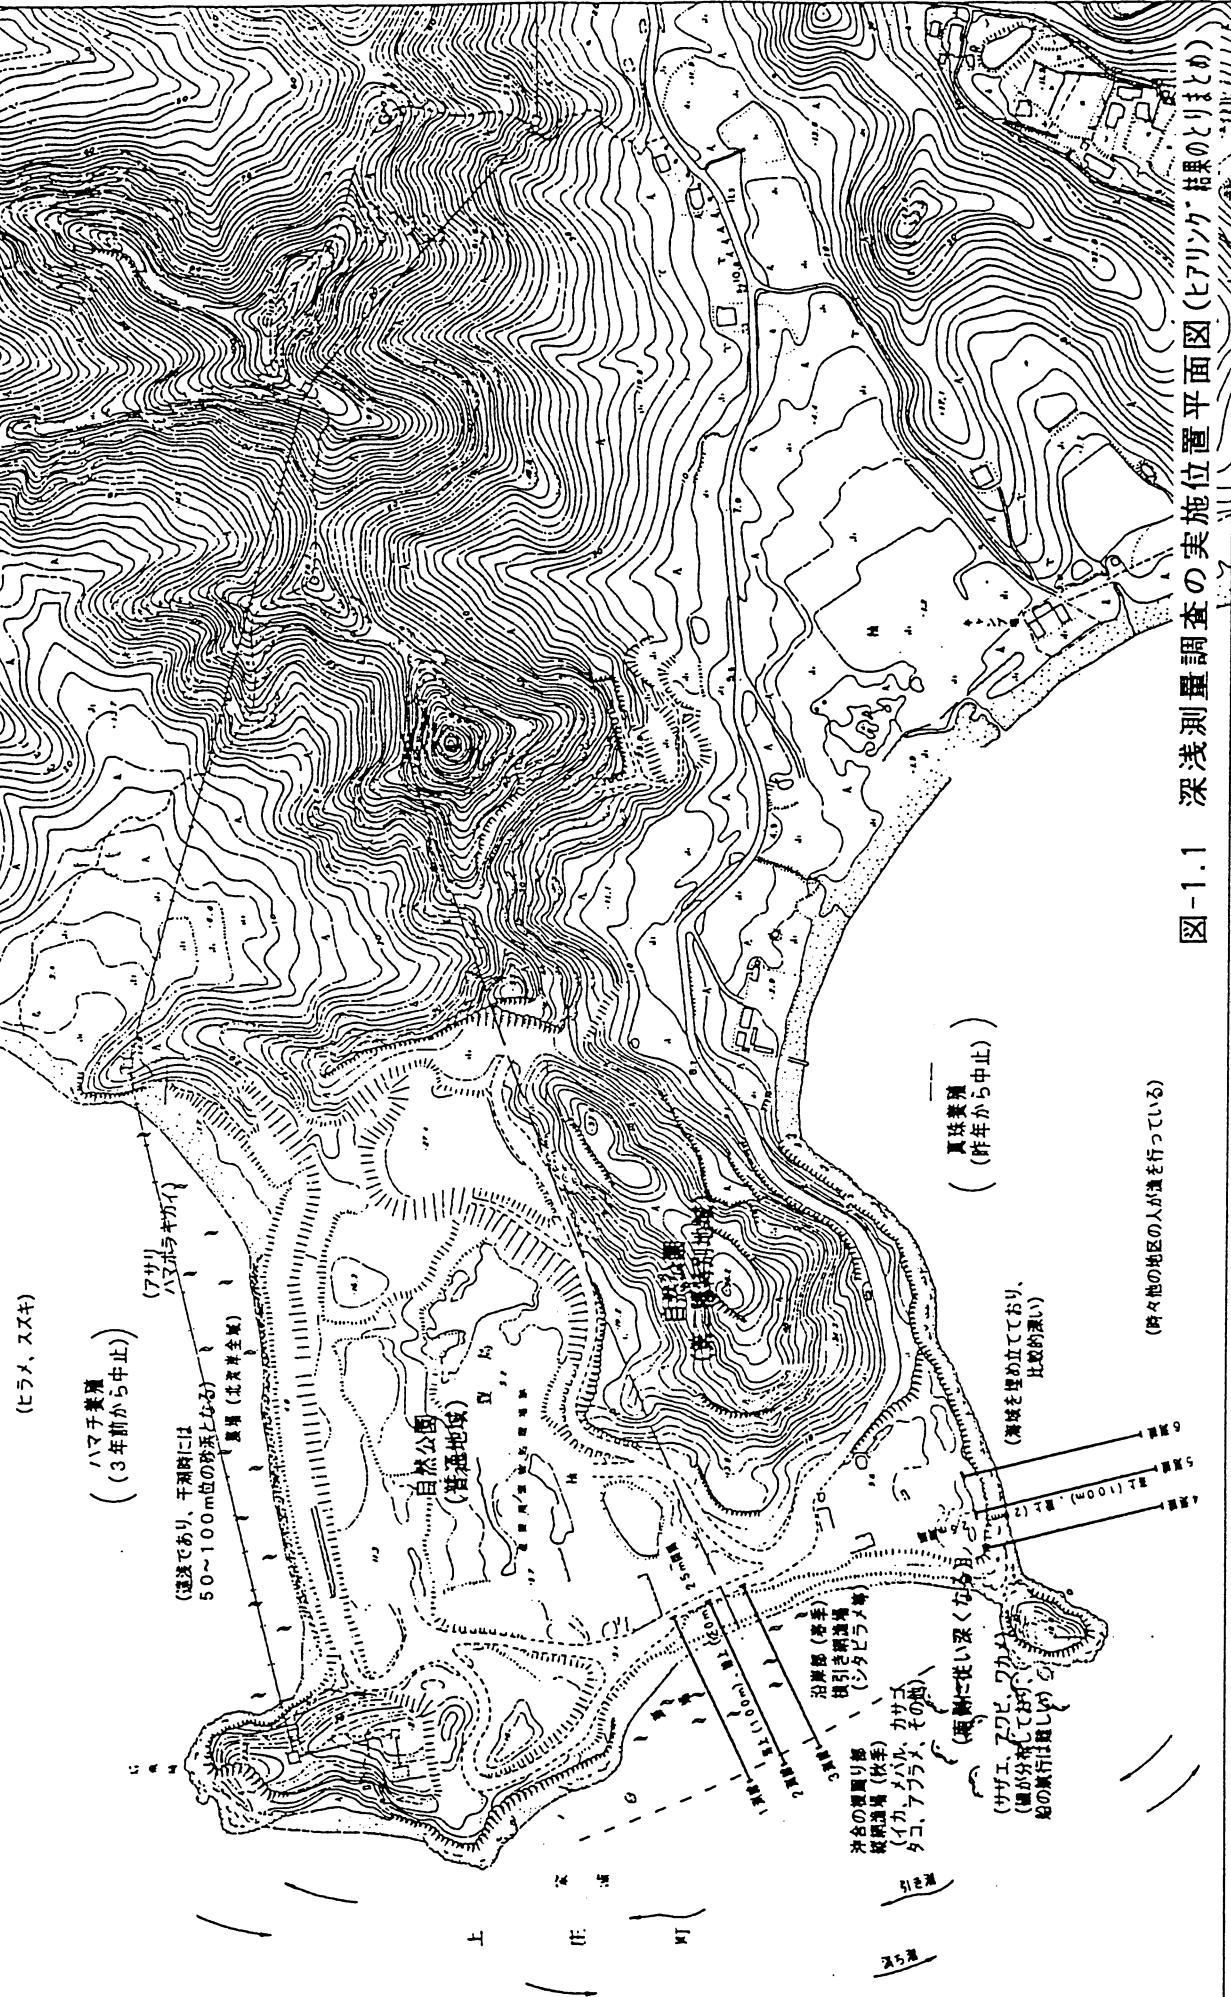
図-1.1 深浅測量調査の実施位置平面図(ヒアリング・構造のとりまとめ)

測量調査の位置は、漁協関係者へのヒアリング結果及び現地条件等を考慮して西海岸の中央付近及び南海岸の岬付近の2ヶ所で実施した。測線配置は、図-1.1の平面図に示すように25m 間隔の3測線づつの計6測線とし、各測線の測線長は海上部で  $L=100\text{m}$  と陸上部で  $L=20\text{m}$  の計  $L=120\text{m}$  の測量調査を実施した。

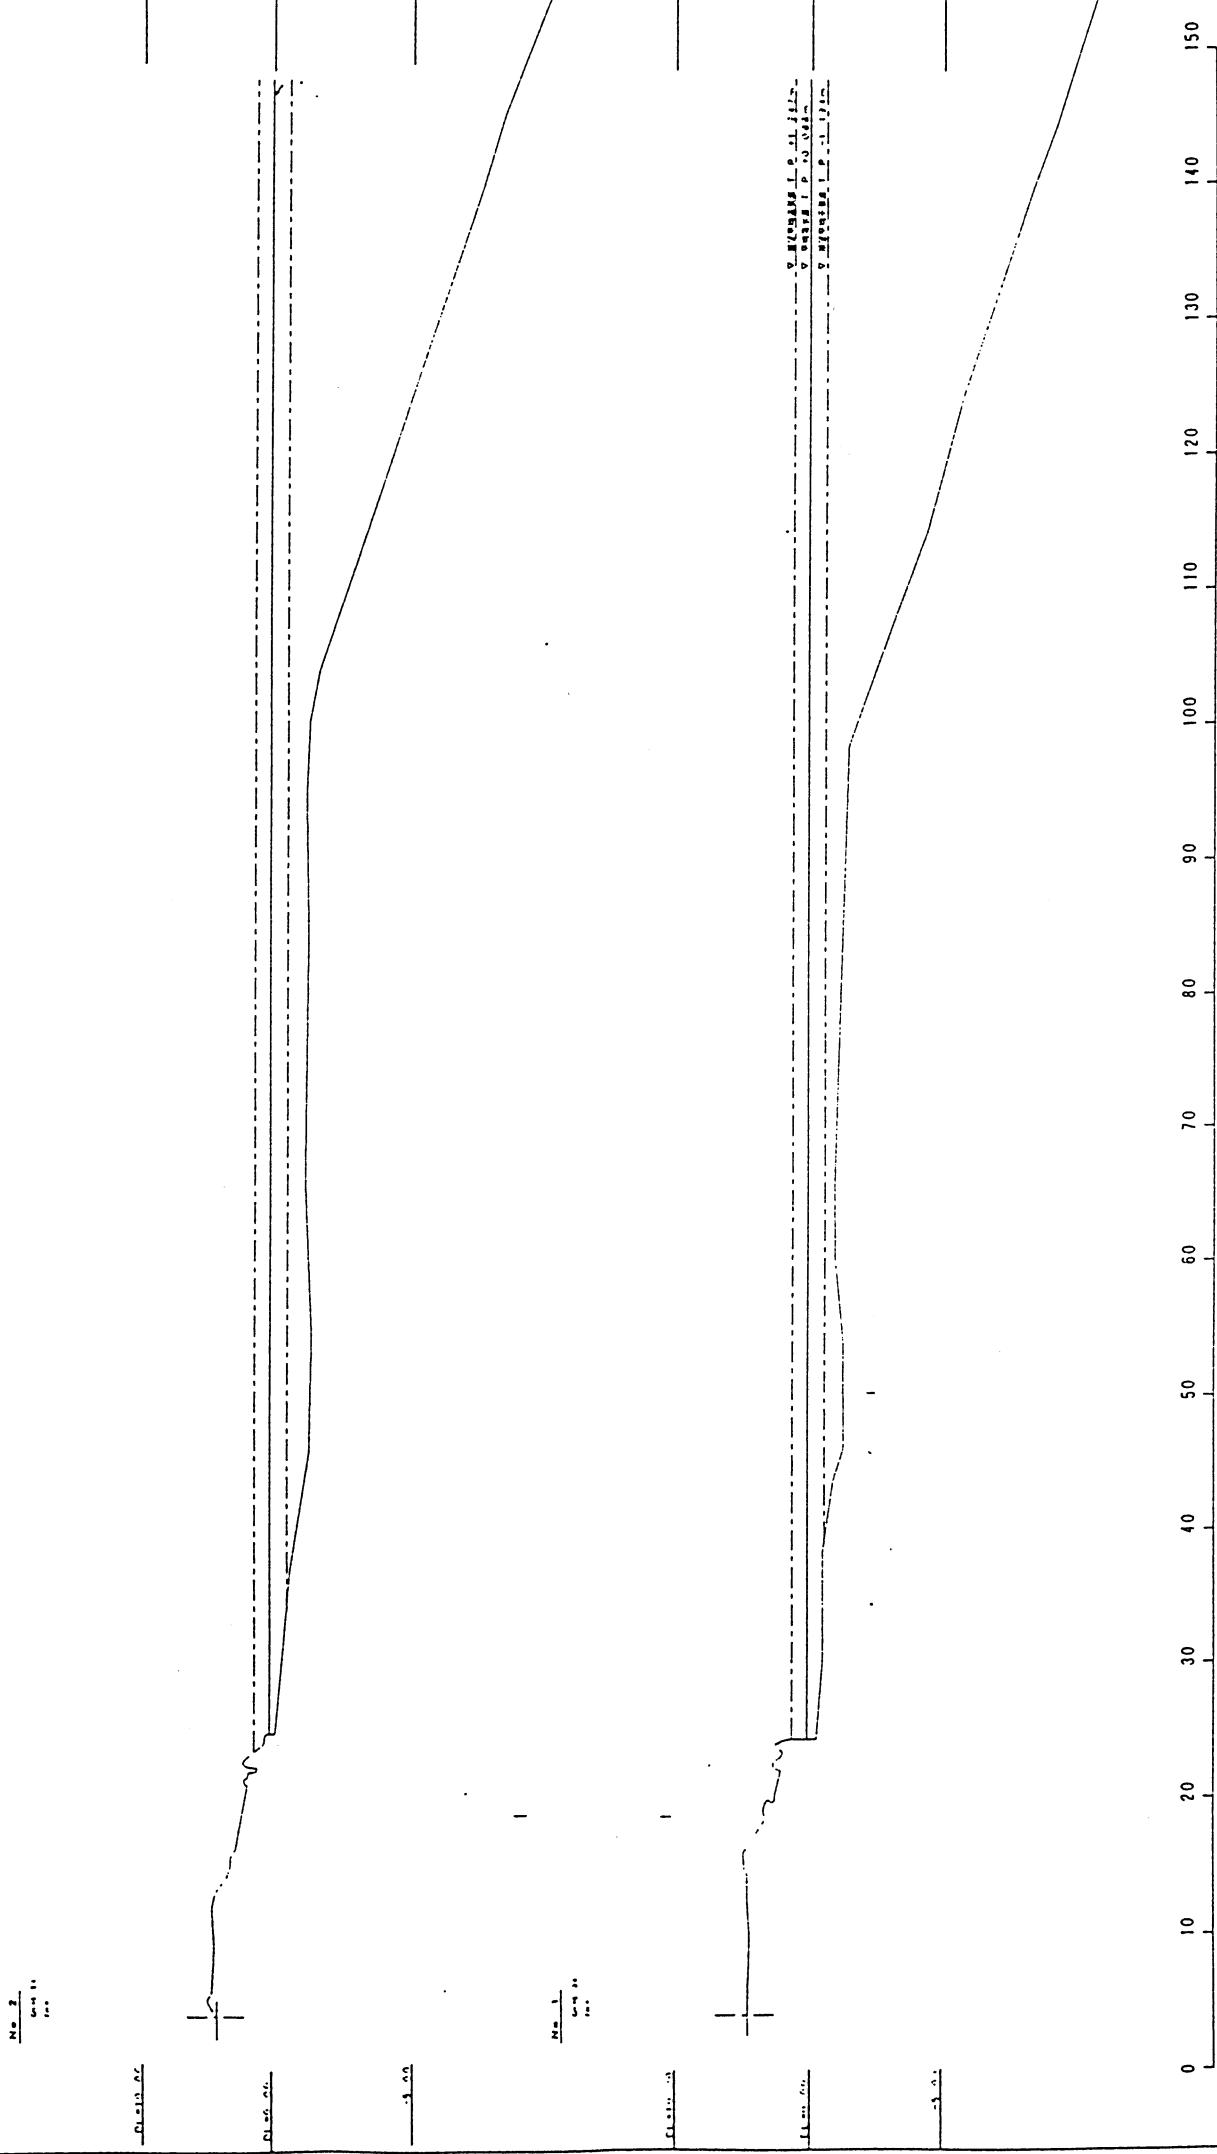
図-3.1 横断面図(1～2測線)

西海岸海底面は、海岸線から約 80m 程度までが平均海水面から約 2m 以浅であり、海岸線から約 80m 程度より沖合は勾配が変化して急勾配になっている。

測量調査の結果は、巻末資料の測量調査成果集に示すとともに、図-3.1～図-3.3 の横断面図に示すとおりである。

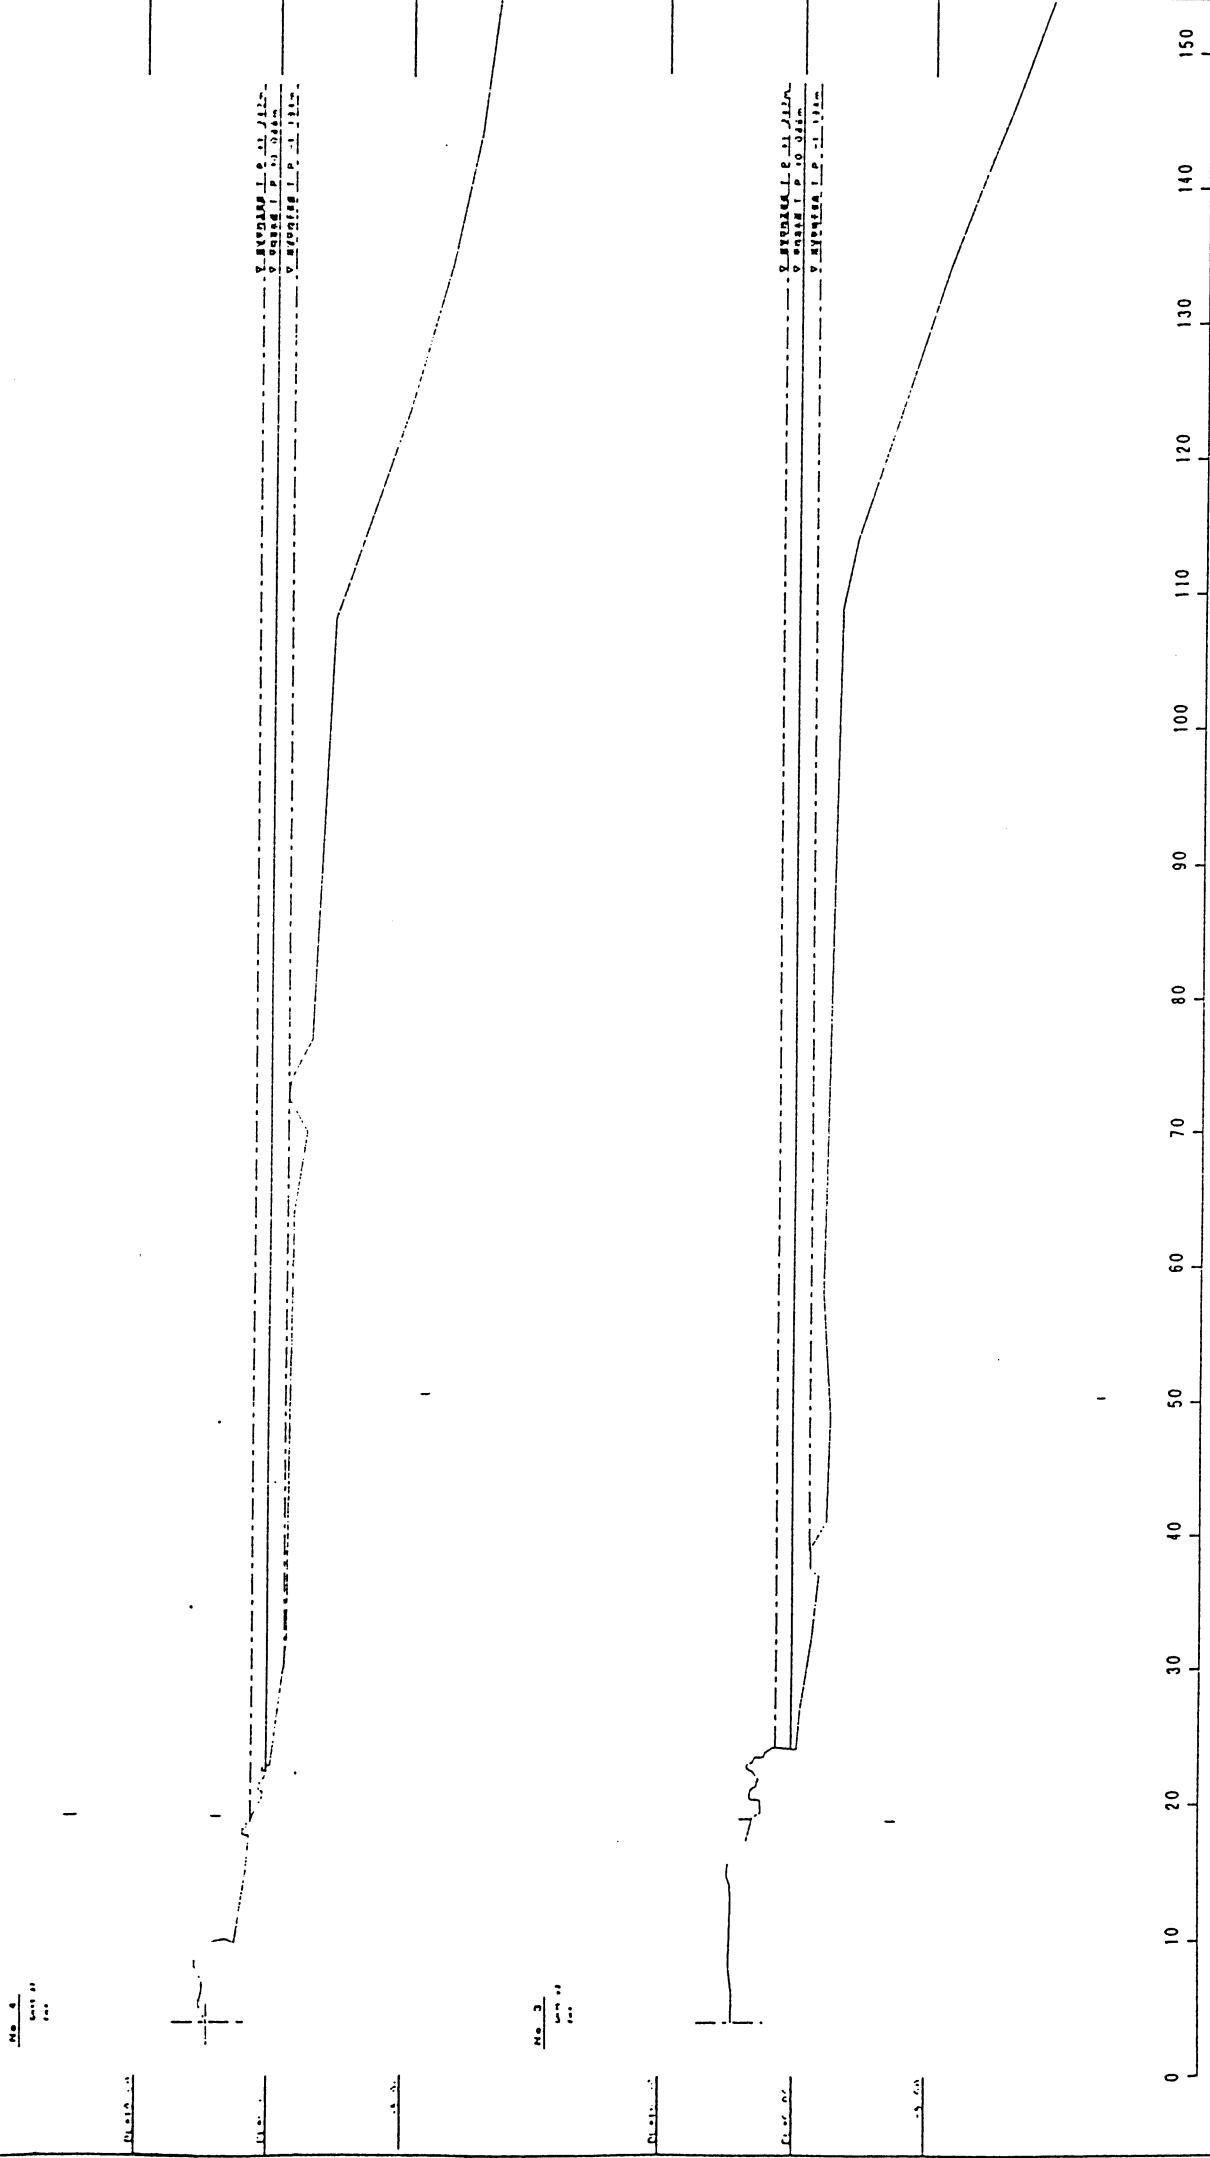
図-3.2 横断面図(3~4測線)

南海岸の岬付近の海底面は、西海岸と同じ様な傾向で海岸線に近い所が平均海水面から約 2m 以浅であり、沖合は勾配が変化して急勾配になっているが、勾配の変化する所が測線により異なっている。岬に近いほど勾配の変化点が沖合となり、岬から離れるほど勾配の変化点が海岸線に近くなっている。

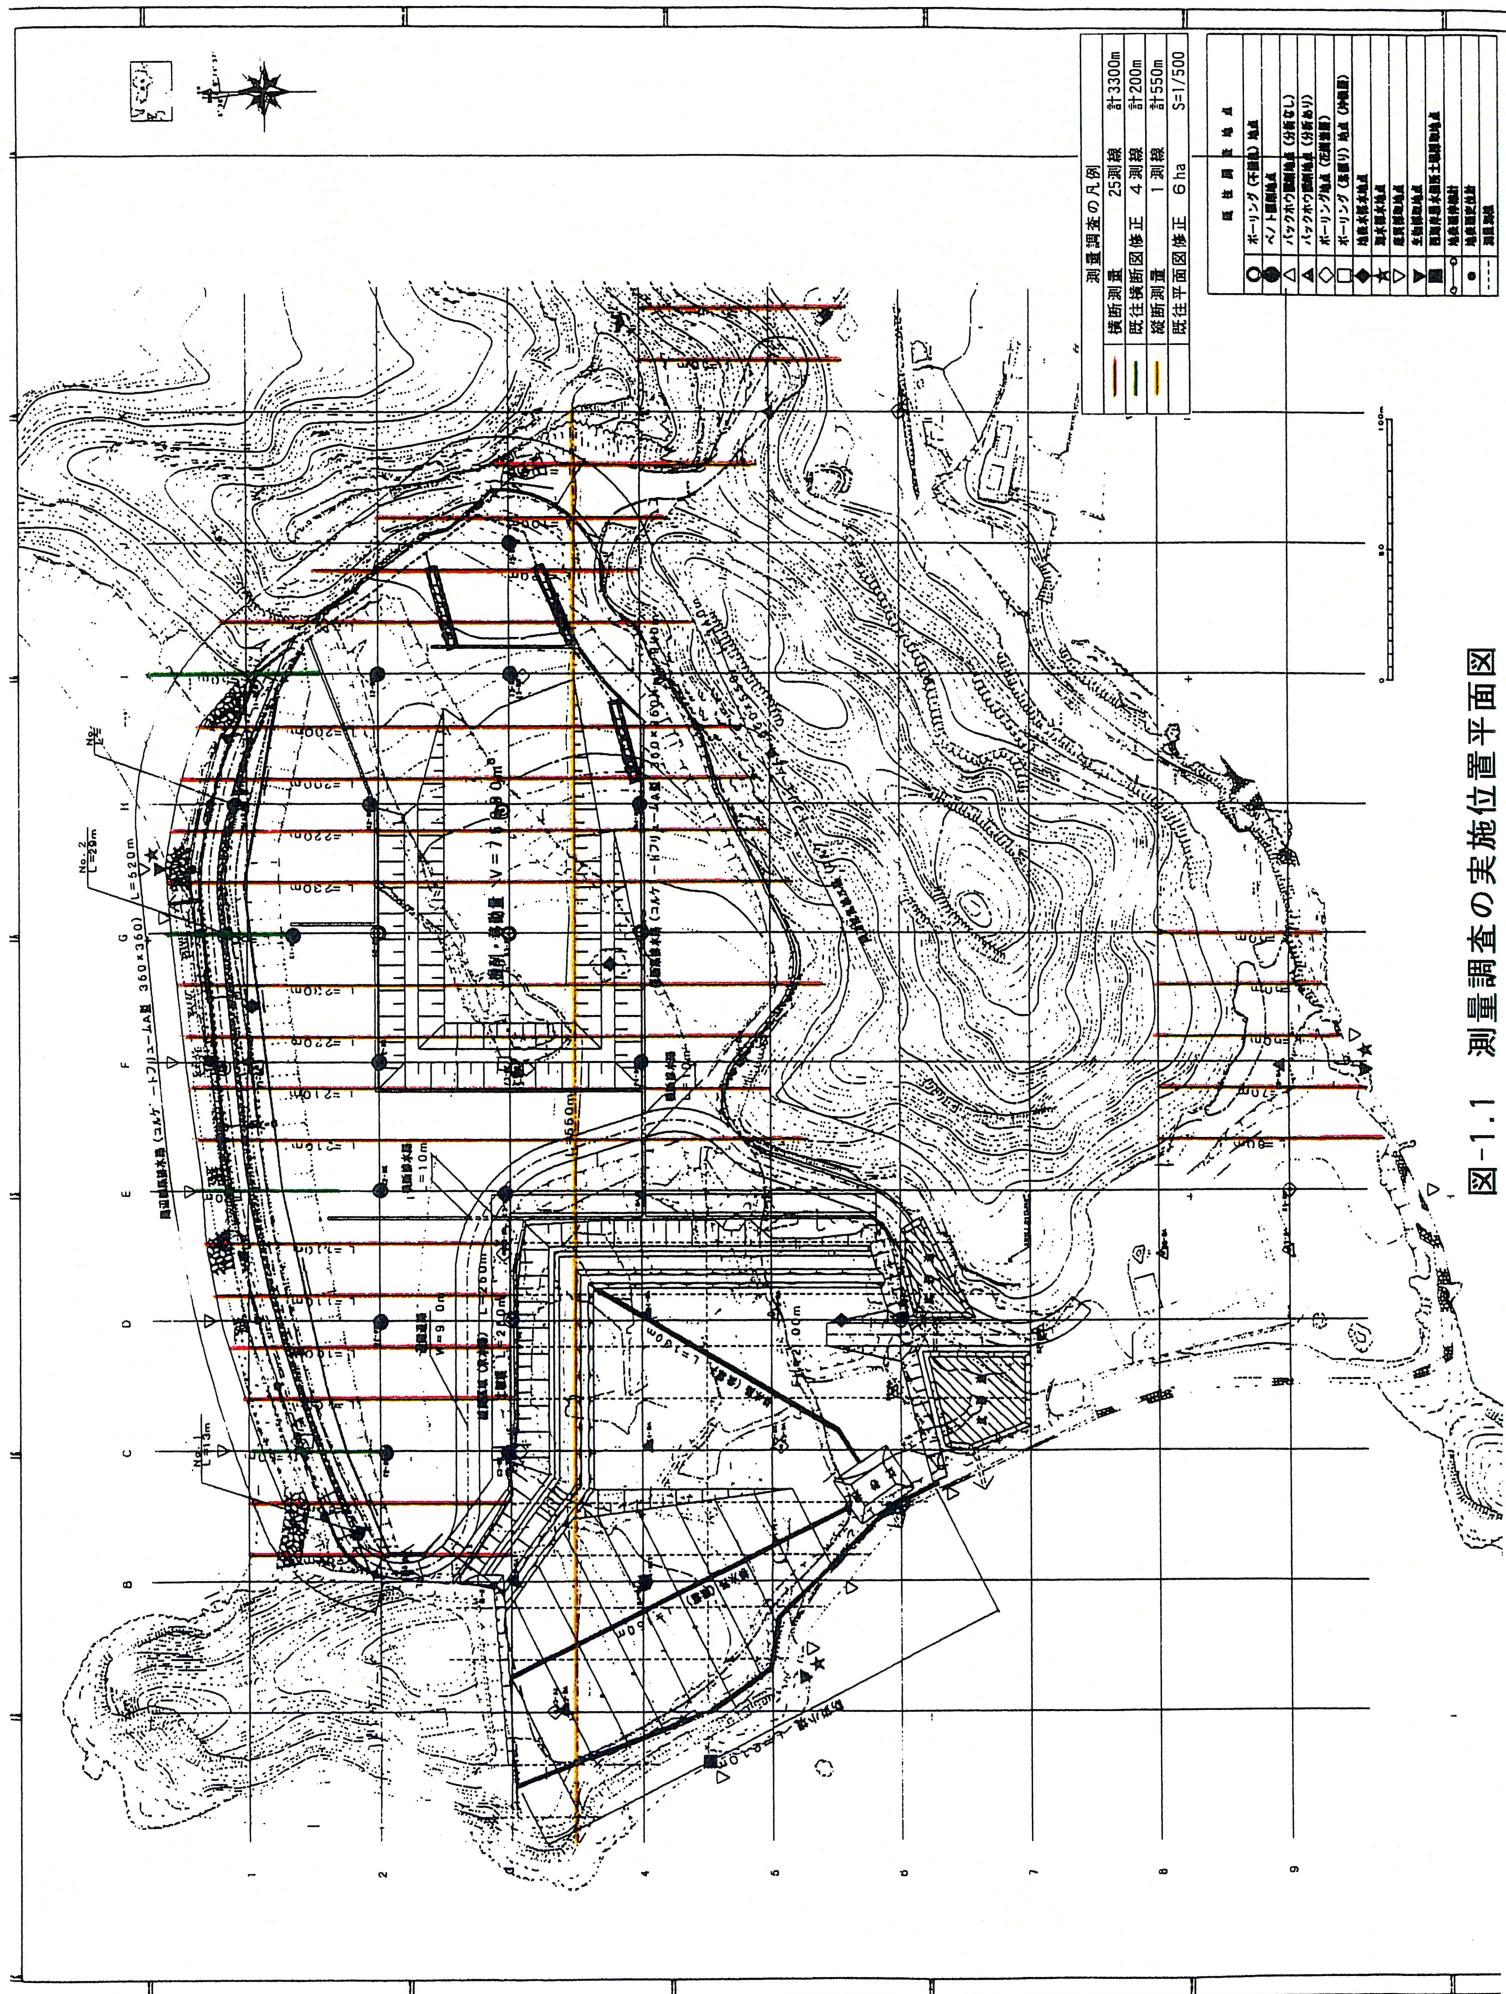
図-1.1 測量調査の実施位置平面図

測量調査は、横断測量と縦断測量の追加及び既往の平面図と横断図の修正を行うものとした。測量調査の位置は、図-1.1に示し、測量調査の数量は次のとおりである。

横断測量は、20m間隔で実施した。なお、西海岸側は、第1次委員会の「中間処理施設の整備に関する事項」において、一部で20m間隔の横断測量を実施されているため、既往の測量データを利用して残りの部分を追加測量した。

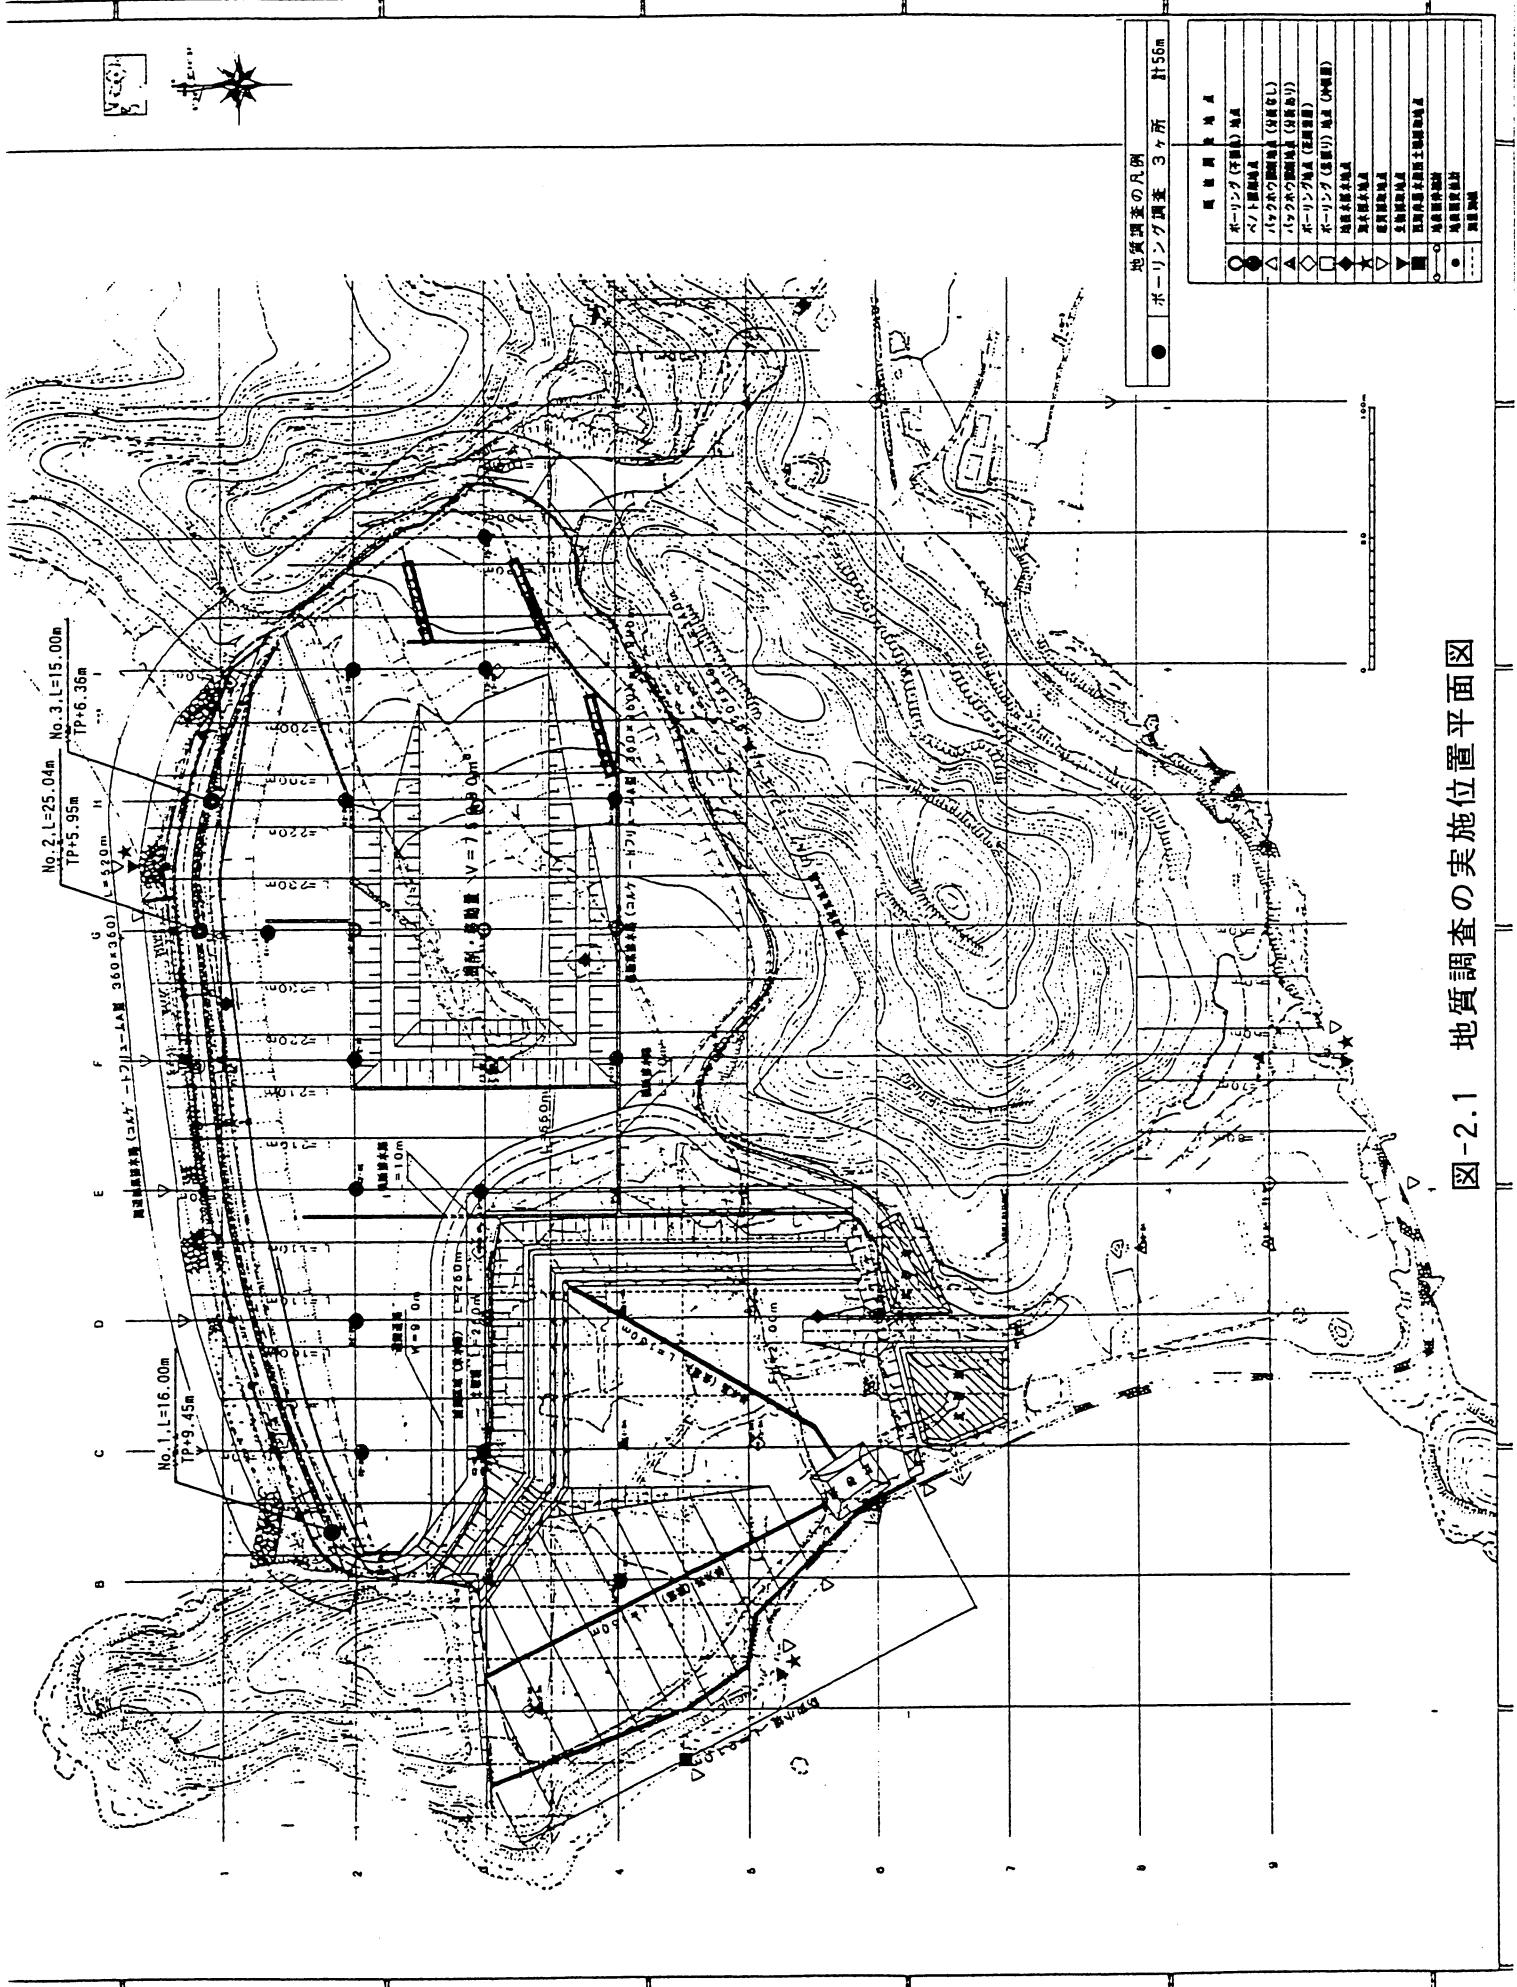
図-2.1 地質調査の実施位置平面図

地質調査は、北海岸側で計画されている鉛直遮水壁の打設深さ（根入れ深度）及び地層構成等を確認するために実施した。地質調査の地点は、鉛直遮水壁の根入れ深度が確定できるように、既往の調査位置及び地層の状況等を考慮して、概ね 50m～70m に 1ヶ所の計 3ヶ所で実施した。

地質調査の位置は、図-2.1 に示し、地質調査の数量は次のとおりである。

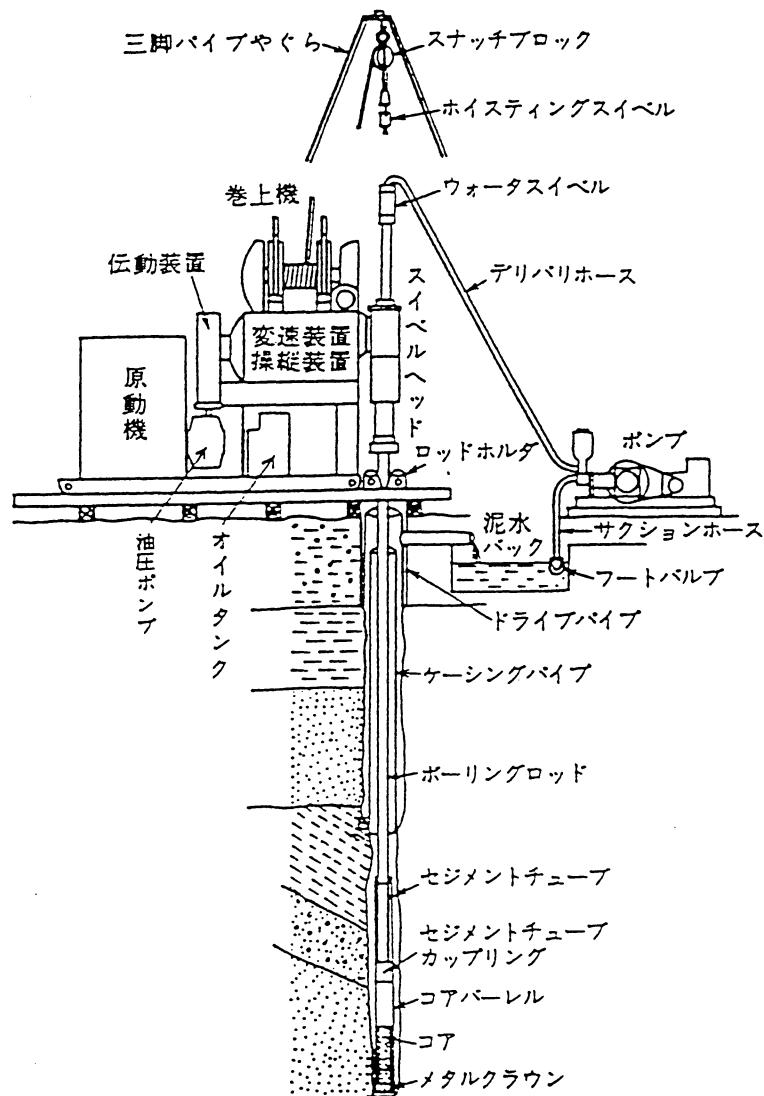
図-2.2 機械ボーリング調査一般図

機械ボーリング調査は、図-2.2 に示すロータリー式油圧ボーリングマシンを用いて実施した。ボーリング孔は、孔径 Φ 66mm を標準とし、ボーリング孔壁の保護はケーシングを用いて行った。なお、ボーリングに使用する水は、既往の調査と同様に本件処分地の外部から清水を水タンク等で運搬した。

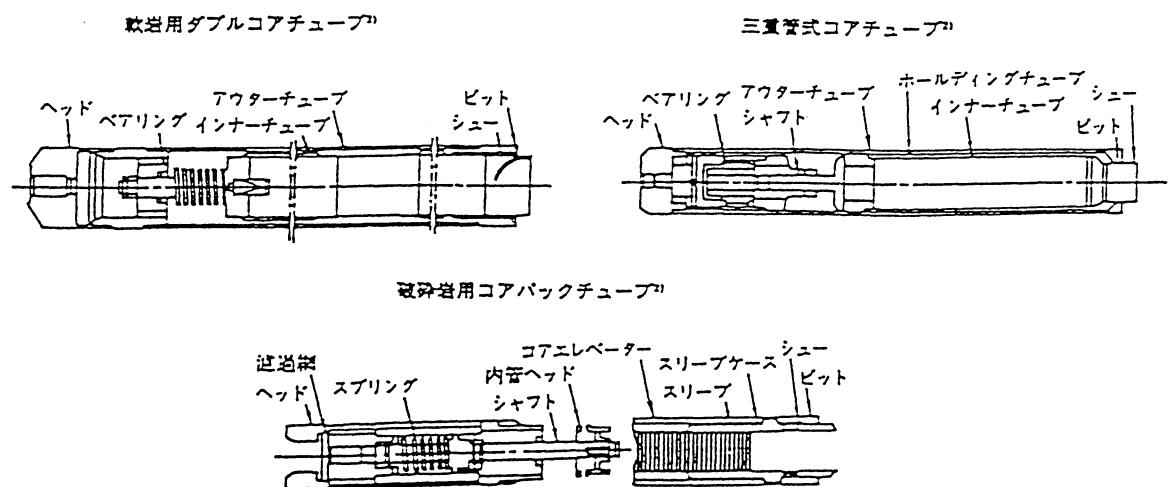
図-2.3 コアサンプリングのコアチューブ一般図

機械ボーリング調査は、標準貫入試験を原則として 1 m ごとに行い、標準貫入試験以外の区間及び標準貫入試験で貫入不能の花崗岩はコアボーリングを実施した。ボーリングコアの採取は、図-2.3 に示すコアチューブを地質状況等に合わせて、適宜使用してコアの採取を実施した。

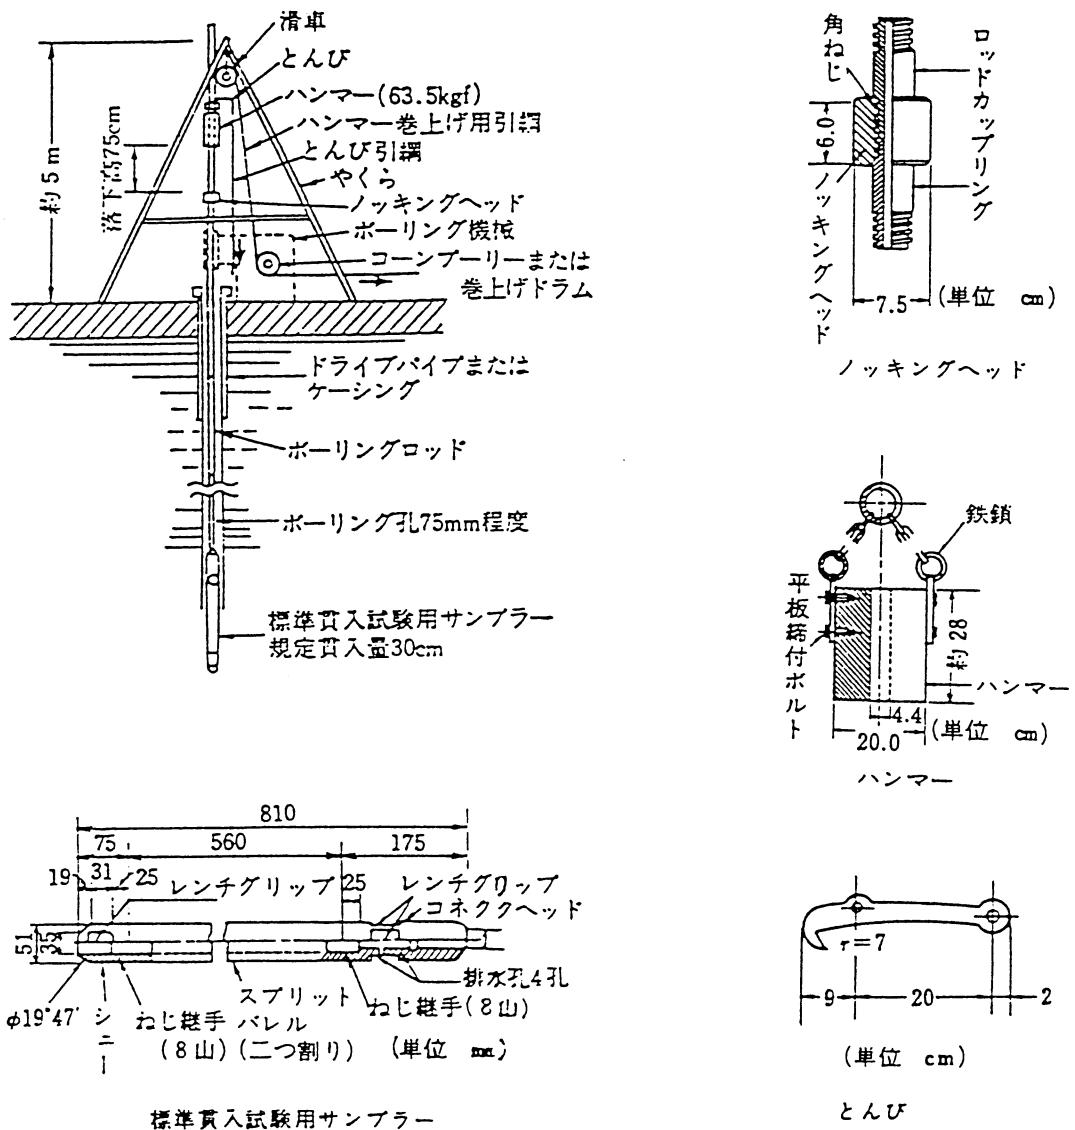
図-2.4 標準貫入試験一般図

標準貫入試験は、原位置における土の硬軟または締まり具合の相対値である N 値を求めるために、図-2.4 に示す装置で JIS A 1219 に基づいて実施した 標準貫入試験

標準貫入試験の打撃回数は、50 回を打撃の上限として、50 回打撃時の貫入量を測定し、数回の打撃で貫入量が 10cm または 30cm 以上となる場合は数回打撃時の貫入量を測定した。
