# 第2次香川県豊島廃棄物等処理技術検討委員会

**北海岸土堰堤の変状監視結果報告書**

**海上ルート検討のための深浅測量結果報告書**

**処分地の測量及び地質調査結果報告書**

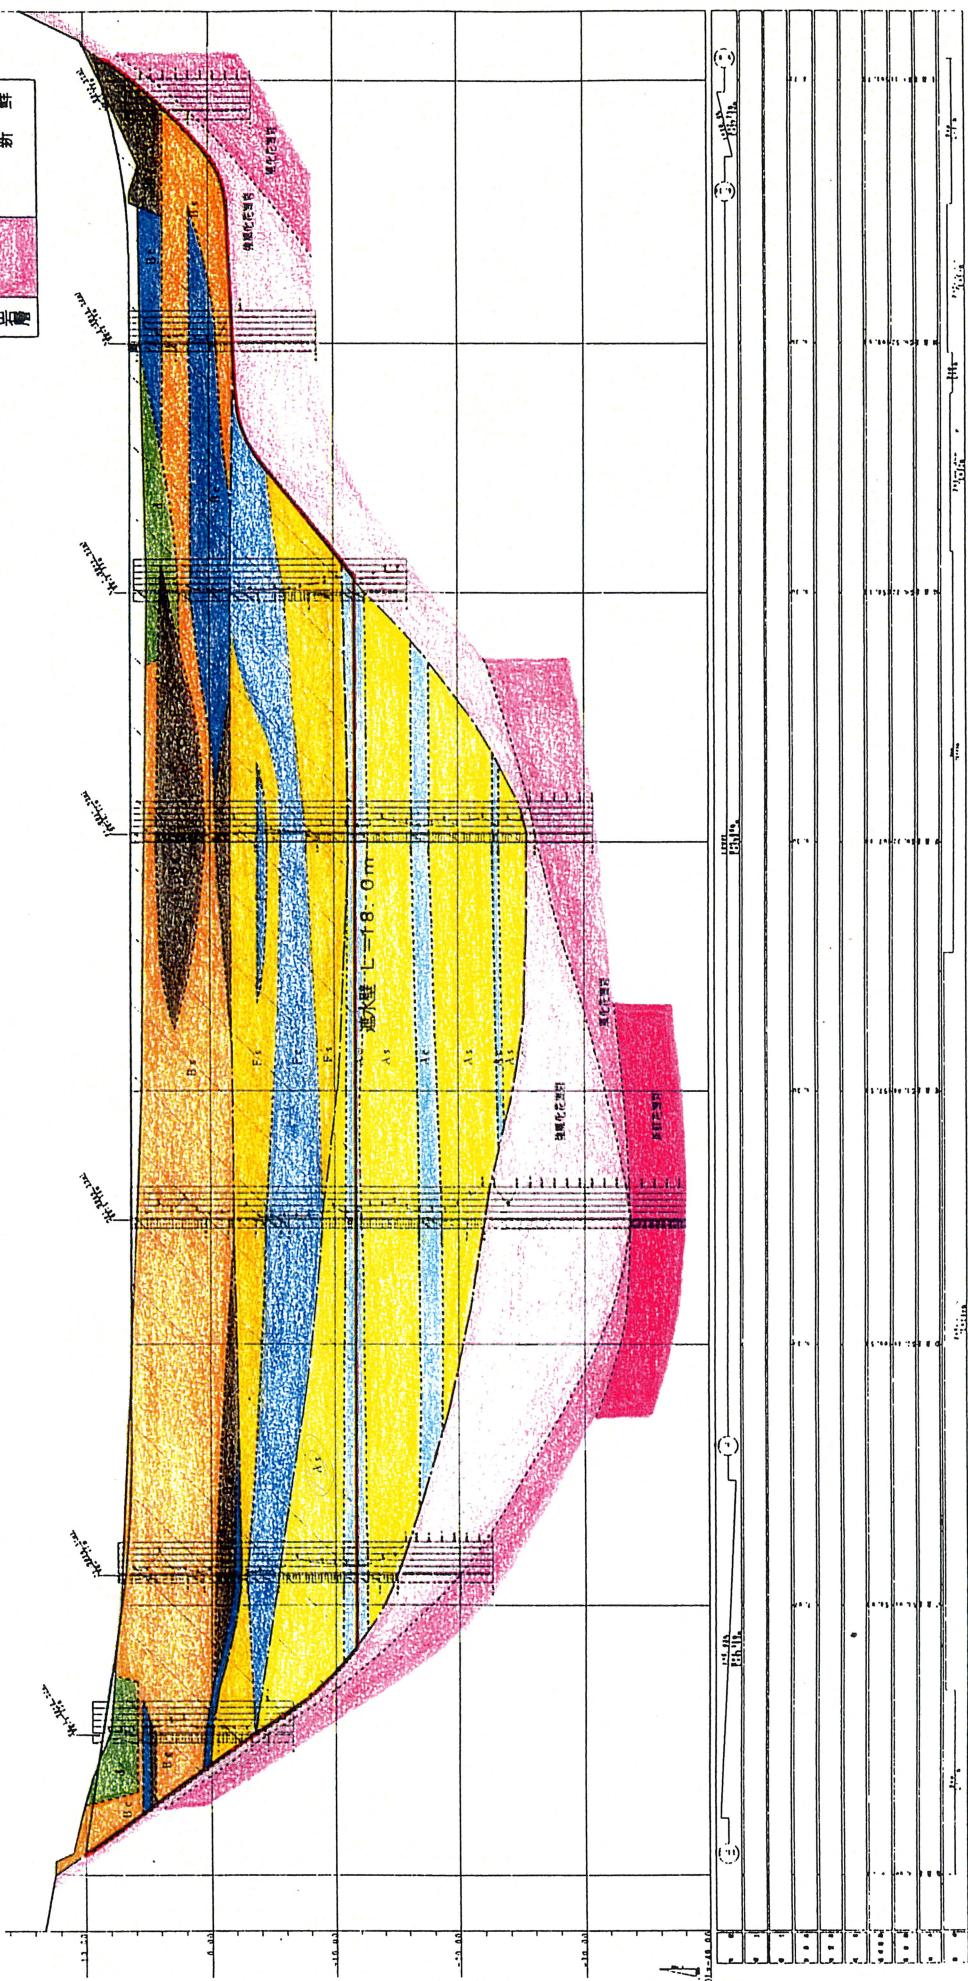
図-2.5 地質断面図(北海岸の遮水壁)

北海岸の鉛直遮水壁の地質は、図-2.5 の地質断面図に示すとおりである。本件処分地に分布する地質は、図-2.5 の地層構成表に示すように花崗岩を基盤として、花崗岩の上位に沖積層・埋立土層・盛土層・廃棄物層が被覆している。

北海岸の西側は、平成 6 年度の調査結果とほぼ同じ地質状況であるが、東側は基盤の花崗岩が平成 6 年度の調査結果より浅く分布する地質状況となっている。

地質調査の結果は、図-2.5 の地質断面図に示すとおりである。
