# 北海岸遮水壁展開図 廃棄物掘削計画

## 中間処理施設の最近のトラブルと対策

## 中間処理施設の定期点検整備計画

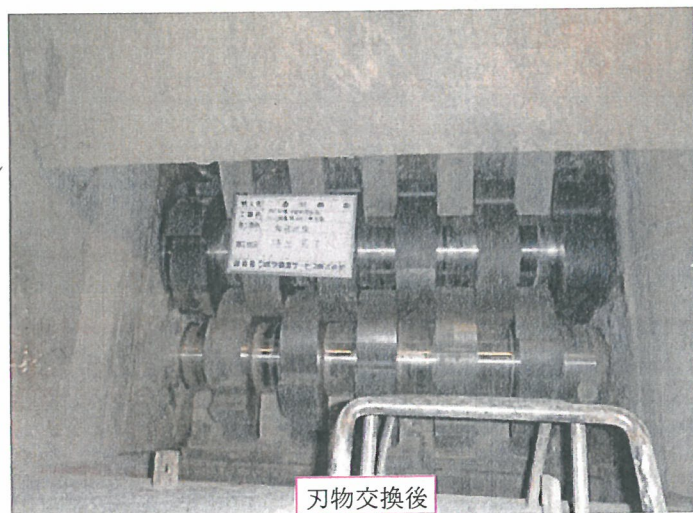
図 2.2 粗破砕機の交換部品 (刃物、オイルシール)

粗破砕機の消耗部品である刃物・オイルシール交換を実施した。

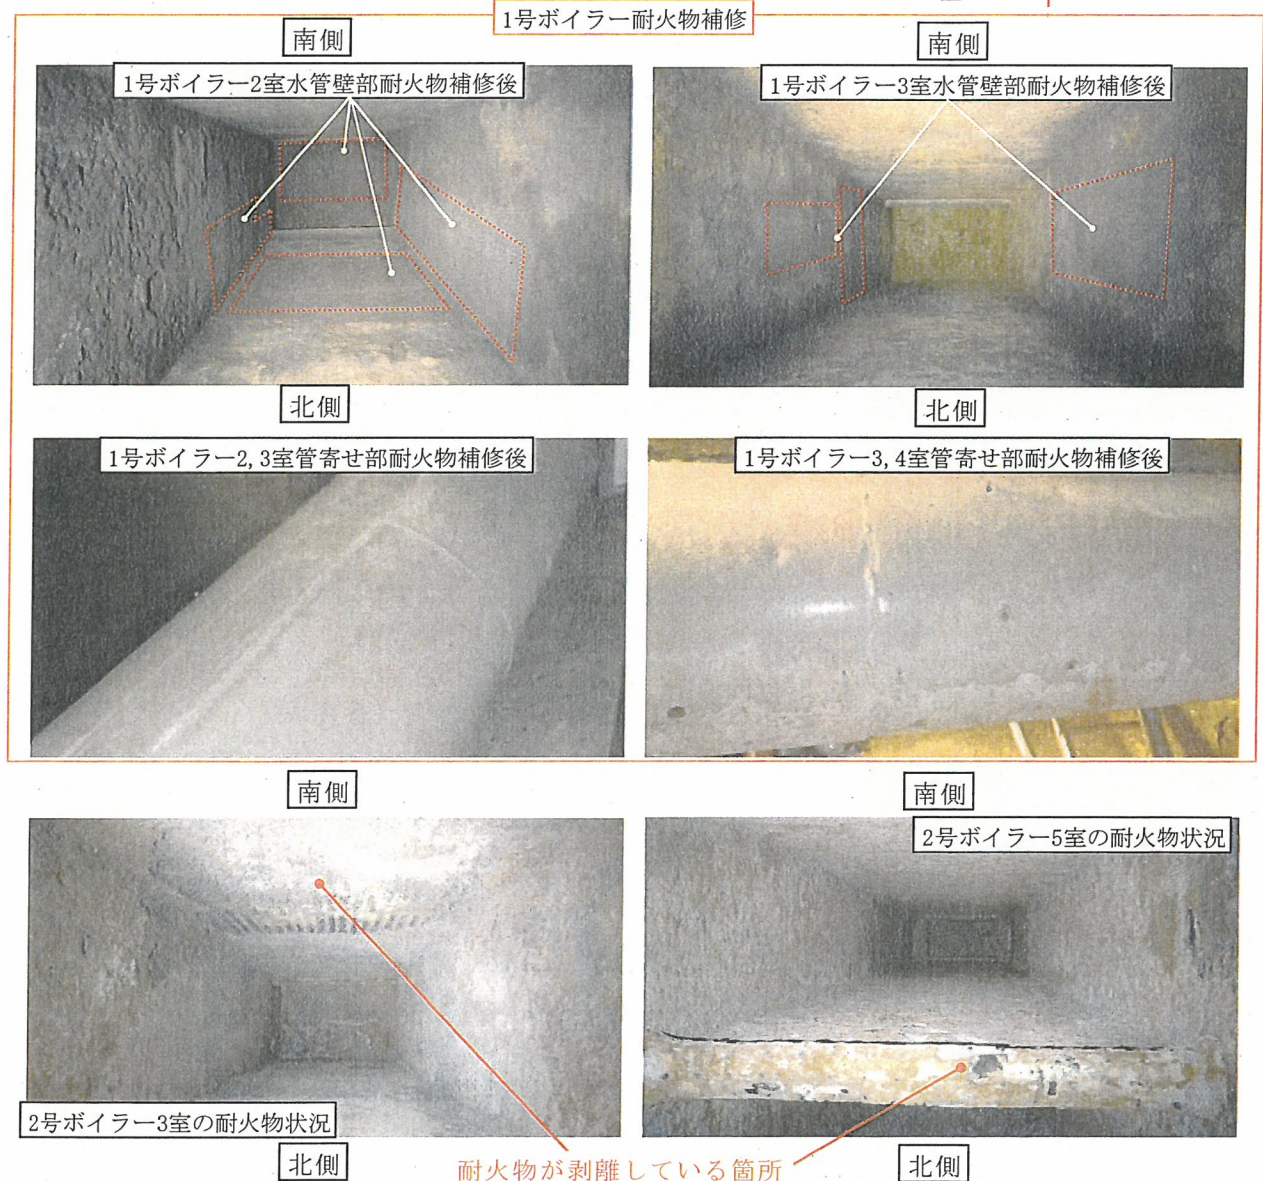
図 2.6 1,2 号ボイラー2～4 室の耐火物状況

耐火物の状況について、耐火物補修を実施した1号2・3室及び剥離が進行している2号3・4室の状況を確認した結果を図2.6に示す。図は各室の下部から上方向に写真撮影したものである。

1号については昨年度、部分的に剥離が確認された2・3室の耐火物補修箇所を図示している。2号については3室壁面剥離と4・5室管寄せ部水管一部露出を図示している。

ボイラーに付着したダストの除去を行い、1号ボイラー2・3室の耐火物について、劣化が進行している箇所への補修を行った。また、水管の露出が確認される箇所については、水管の肉厚測定を行い、ボイラー及び脱気器は、年に1度の法定検査を実施した。

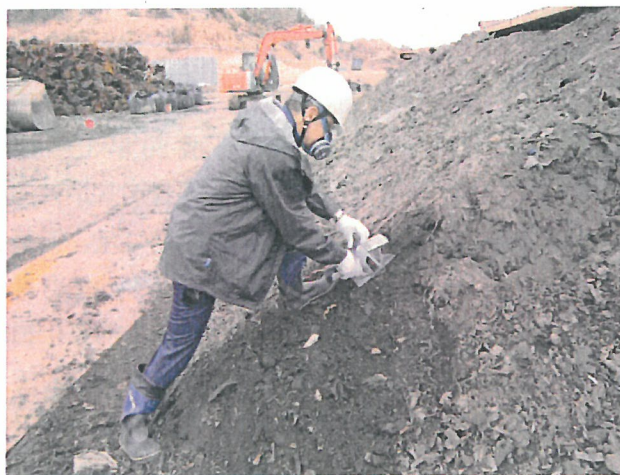
均質化物の蛍光 X 線測定の様子

なお、携帯型蛍光 X 線分析装置による測定は、各測定対象毎に 5 地点（4 方向＋天中央）以上で行い、全ての測定値を平均したものを測定結果とした。
