## 第4編 【各論 その2】 雨水・地下水浄化対策の実施

### 第1章 廃棄物等の処理過程中的雨水・地下水の浄化

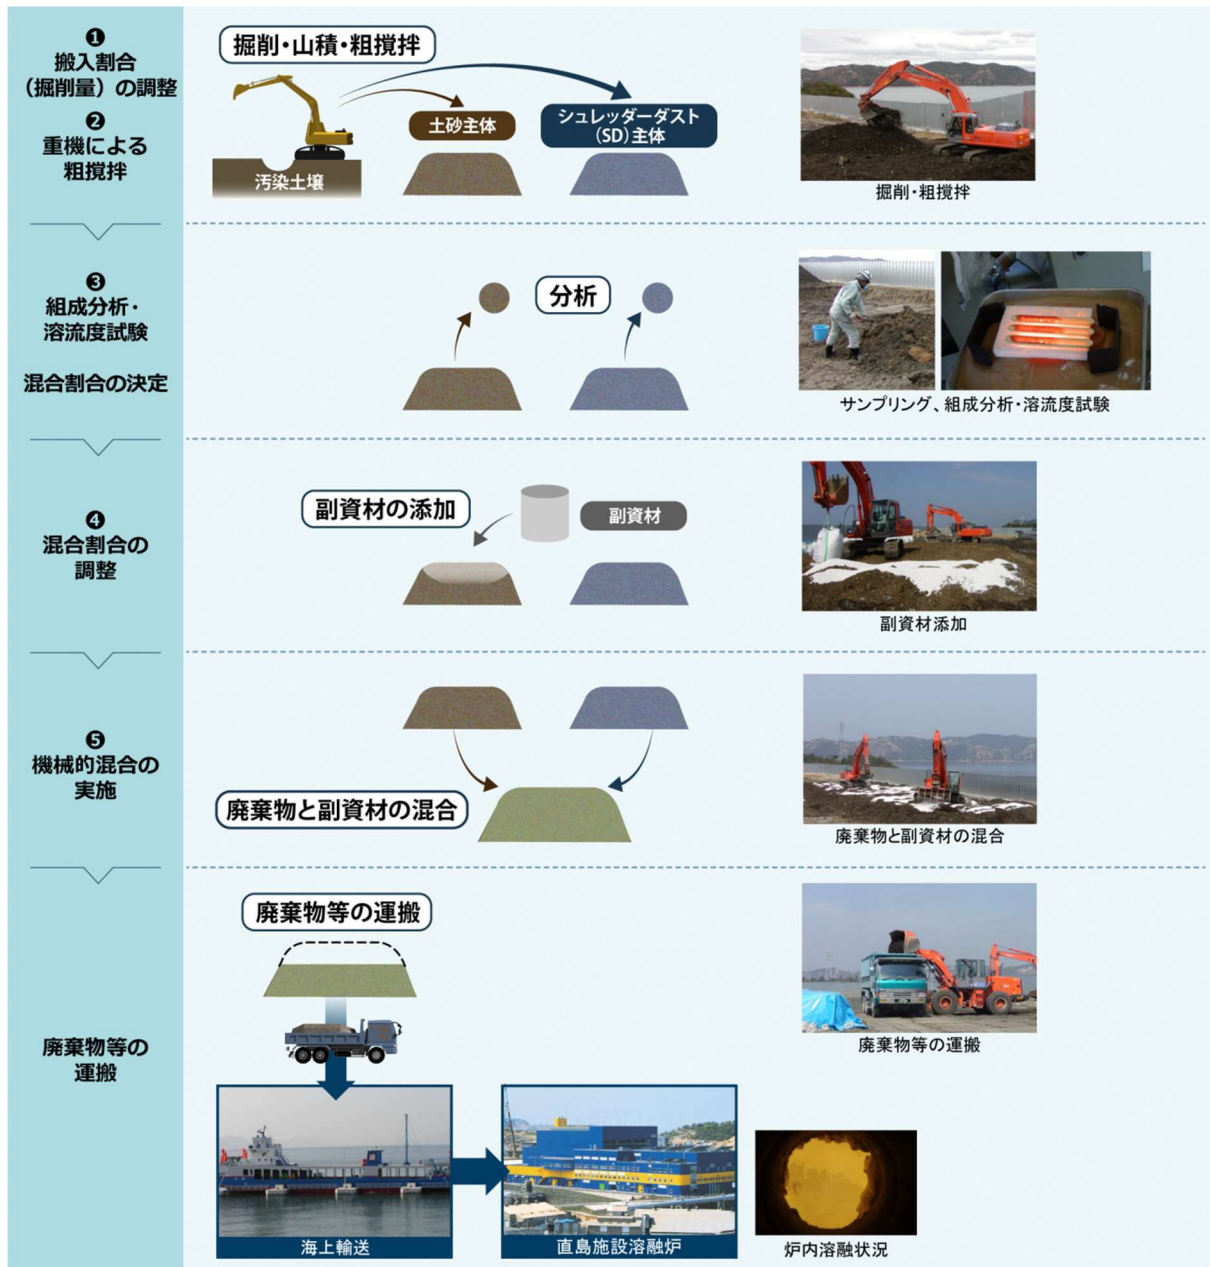
合否判定基準に合格した均質化物は、中間保管・梱包施設内のピットに搬入される。その後、コンテナダンプトラックに積替え、そのまま乗船できる専用輸送船により直島へ搬入した。

図 5-2-1-2 豊島廃棄物等の掘削・混合・運搬の流れ

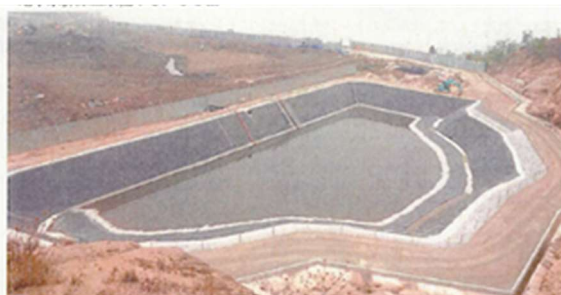
写真５－２－３－２ 貯留トレンチ

処理が間に合わなくなることが想定されたため、処分地の東側に貯留トレンチを設置し、必要に応じて処理前の原水を貯留トレンチへ移送・貯留できる体制を整えた。

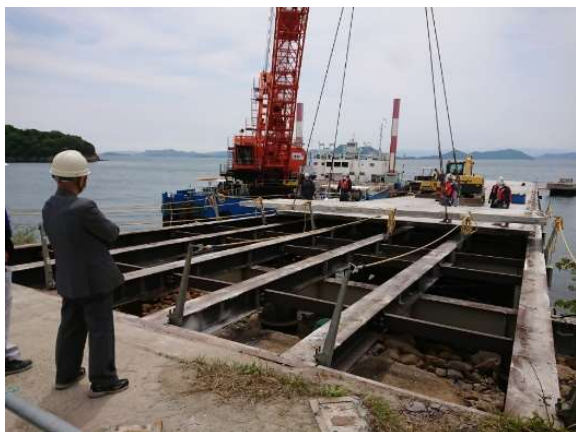
写真 6-2-3-1  
床版撤去作業の確認

汚濁防止膜の設置状況及び床版撤去の作業状況の確認（令和4年5月10日）では、鈴木委員による現地での視察・確認を受け、安全ベルトの巻き止め状況、夜間の灯浮標の点灯状況の確認等、工事中の安全対策の徹底に関する指摘について、受注者に指示したうえで対応した。

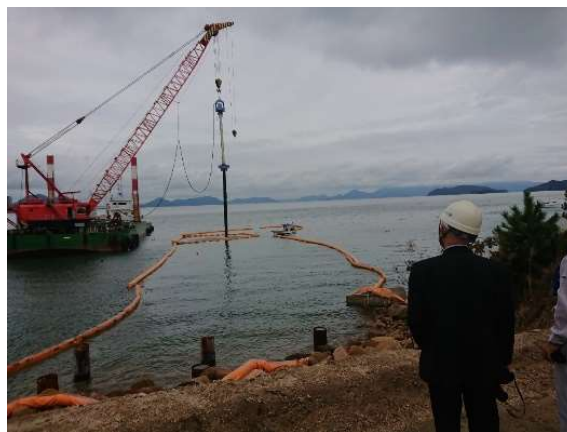
写真 6-2-3-2  
鋼管杭撤去作業の確認

また、鋼管杭の引抜き状況の確認（令和4年9月23日）では、汚濁防止対策等が実施計画書に従って施工できていることを確認いただいた。

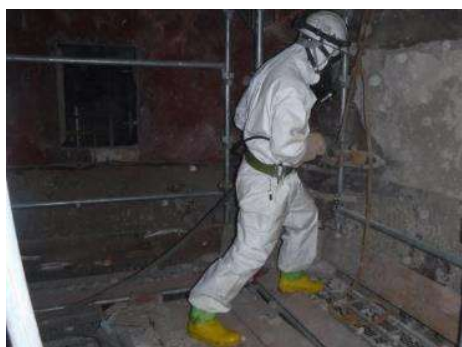
写真6-3-1-1  
レベル3の保護具の着用

これらの測定結果を踏まえ、「廃棄物焼却施設関連作業におけるダイオキシン類ばく露防止要綱」（以下「要綱」という。）及び撤去等の基本方針等に基づき、作業環境対策として安全側をとって作業場全てを第3管理区域とし、作業従事者にはレベル3の保護具を着用させるとともに、管理区域内はミスト等で散水を行い、湿潤状態を確保して、粉じんの飛散を抑制させた。さらに、要綱に基づく対応として、デジタル粉じん計を設置して測定項目との相関を把握し、管理区域の決定に用いるとともに、迅速な管理区域内の空気中のダイオキシン類濃度等の確認に活用した。作業環境対策の状況を写真6-3-1-1・2に示す。また、ダイオキシン類に対するこれらのばく露防止措置を適切に実施することが、鉛のばく露の防止にも有効であるため、要綱に基づく基本的な措置の実施を徹底した。

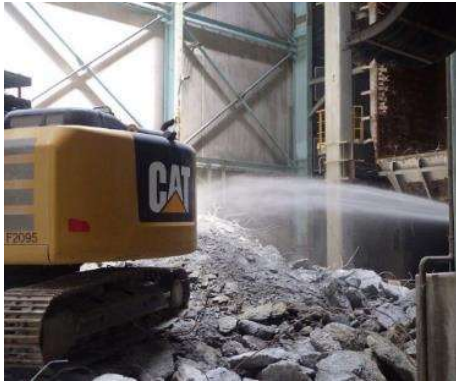
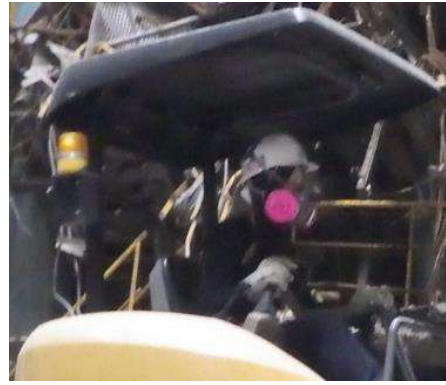
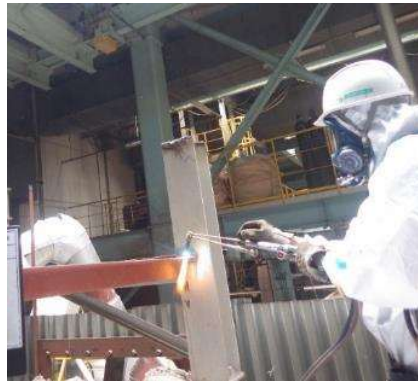
写真 6-3-1-3 解体撤去中作業環境対策の状況

作業時の保護具の選定及び管理は、「Ⅲ. 1 作業従事者の安全確保ガイドライン」に従い、保護具のレベルを上げて対応しており、作業従事者には解体撤去工事開始時において、安全側をとってレベル1より上げて、レベル2の保護具を着用させて作業を実施した。なお、作業従事者には保護具の着用を徹底させるとともに、管理区域内は散水を行い、湿潤状態を確保して、粉じんの飛散を抑制させた。作業環境対策の状況を写真6-3-1-3、作業環境測定結果の概要について表6-3-1-7に示す。

①管理区域の湿潤化

②レベル2 保護具の着用状況（非溶断時）

③レベル3 保護具の着用状況（溶断時）

作業環境測定を解体撤去中の平成30年8月30日に作業環境測定を実施した結果、空気中の粉じん濃度が管理濃度(0.9mg/m<sup>3</sup>)を超過していたが、ダイオキシン類を含む項目については管理濃度を満足しており、第2管理区域の結果であった。

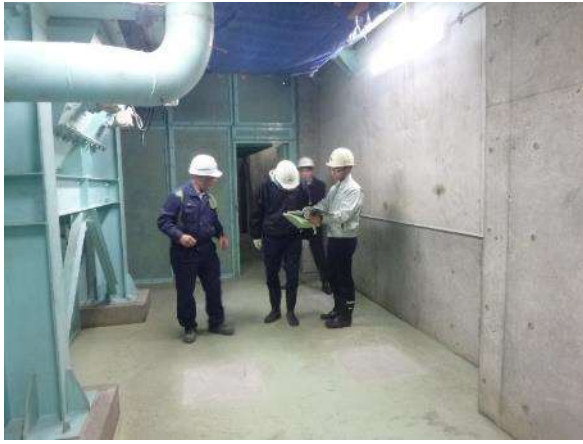
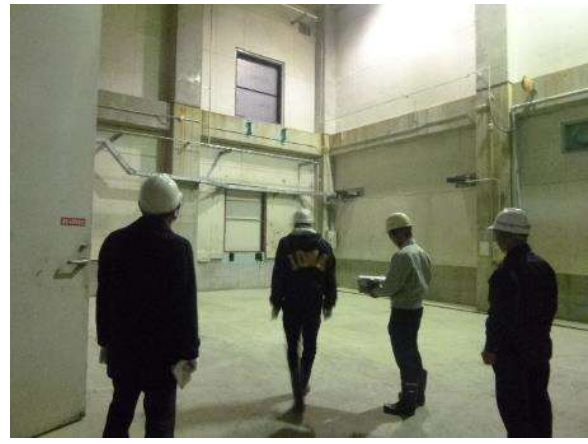
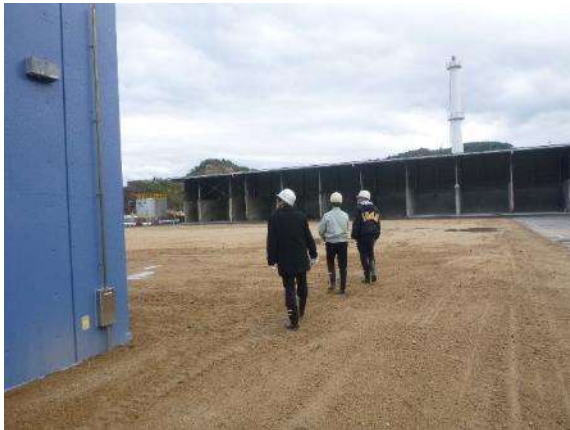
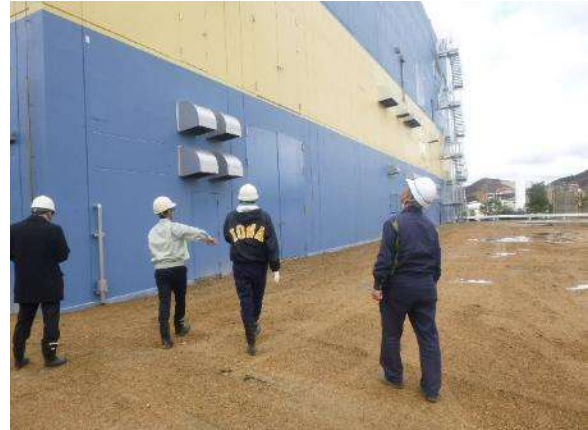
#### 写真 6-3-1-4 直島中間処理施設の現地確認の状況

①北棟：粗大物搬送コンベヤ解体撤去後の状況確認

②北棟：粗破碎機解体撤去後の状況確認

③南棟：躯体等解体撤去後の状況確認

④北棟及び南棟の境界壁修復工事後の状況確認

平成31年3月4日に、豊島事業関連施設の撤去等検討会松島委員立会のもと現地確認を行い、直島中間処理施設の一部解体撤去等の状況を確認いただいた。現地確認の状況を写真6－3－1－4に示す。

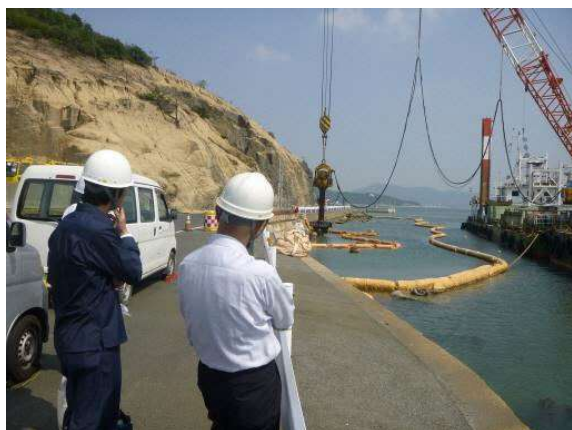
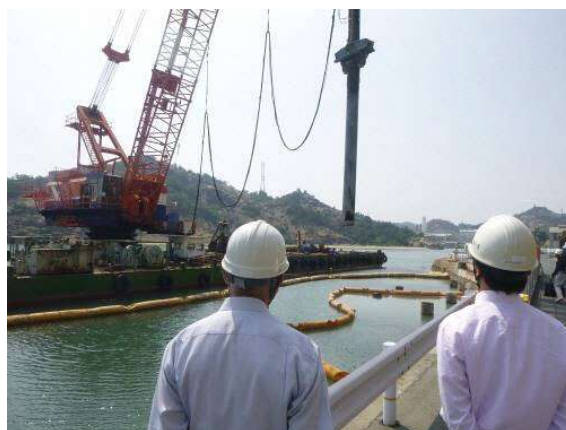
写真6-3-2-1  
杭撤去作業の確認（南より撮影）

鈴木委員からは、実施計画書に沿って工事が実施されており、二重に展張された汚濁防止膜は、工事による水質への影響に対して概ね良好な効果があるとコメントがあった。

また、鋼管吊り上げ用のワイヤーにキンク（異常なねじれ）があるため、交換することや、鋼管吊り上げ用のワイヤースリングのU字形の連結金具が、やや痩せ細りがあり脆弱に感じたので注意して使用するよう意見があったため、鋼管吊り上げ用ワイヤーの交換を行うとともに、安全確認を行ってからワイヤースリングのU字形の連結金具を使用した。

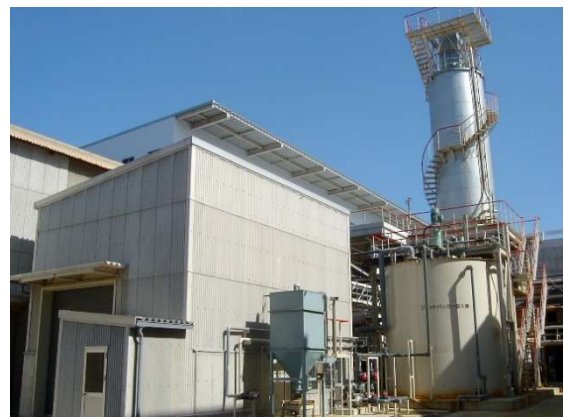
写真 7-1-2-1  
溶融飛灰再資源化施設

- ・ 豊島廃棄物等の処理と一体のものとして、既存の製錬所を活用して、溶融飛灰に含まれるカルシウムやシリカを製錬工程の溶剤（石灰石の代替）として有効活用する。
- ・ 溶融飛灰を製錬原料化する施設であり、銅製錬施設と組み合わせ、水洗浄方式による塩素除去という極めてシンプルなプロセスでコストの低減を図る。

- ・溶融飛灰をスラリー化して受け入れることにより、飛散や漏出を防止し、環境面、作業面の安全性を確保。

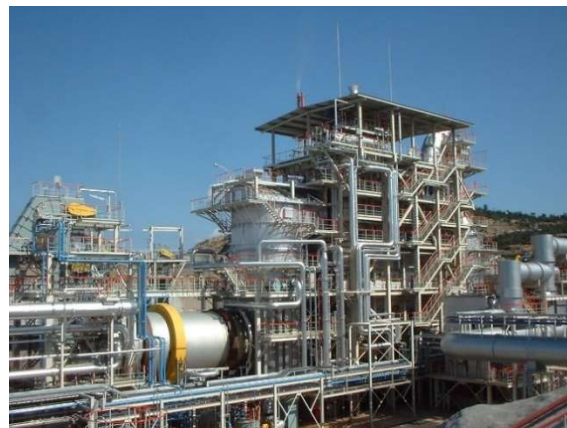
写真 7-1-2-2  
有価金属リサイクル施設

- ・プラン策定当時、ほとんどが埋立処分されていた廃家電・廃自動車シュレッダーダスト等を製錬原料化する施設。
- ・廃棄物中の重金属類によるボイラー内部のダスト閉塞問題や塩素による水管腐食問題に対して、新技術を導入し課題を克服するとともに、大規模な蒸気回収・発電を可能としている。
- ・排ガスについて法規制値より厳しい管理目標値を設定し、目標値を達成するための施設を整備し、環境面、安全面に最大限配慮。
- ・社会に有用な金、銀、銅、鉛原料を生産するシステムを構築。
- ・シュレッダーダスト等に含まれる珪酸やカルシウムを製錬工程の溶剤（石灰石の代替）として有効活用。

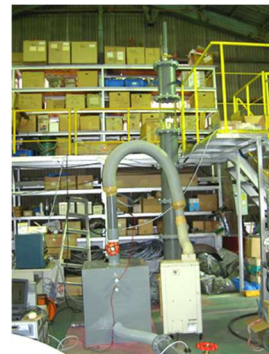
図7-4-2-1-5 実験装置と実機を想定したときのイメージ

水素と一酸化炭素の混合ガスを実験装置に注入して挙動を調べた。

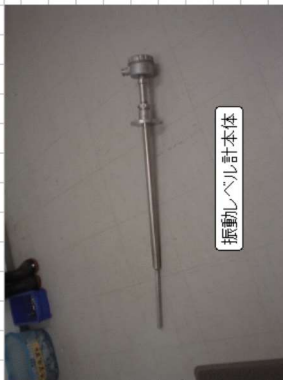
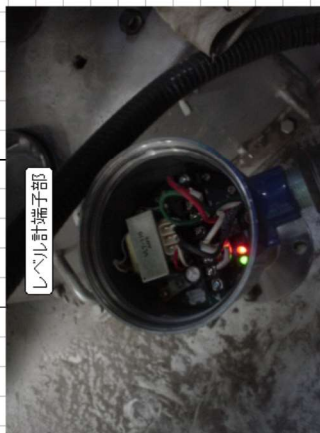
図 7-4-2-2-10 レベル計交換時の作業要領書

| | | | | | | | | | | |
| 2. 主 体 作 業 | | | | | | | | | | | | | | | |
| ① レベル計の電線取り外し | | <ul style="list-style-type: none"><li>・ 皮手袋を着用し、ドライバーで1本ずつ確実に外していく。</li><li>・ 電線の色及び接続端子番号を確認する。</li></ul>

| |
| 電線の色 | 端子番号 | | | | | | | | | | | | | | |
| 白 | O | | | | | | | | | | | | | | |
| 黒 | 100～120(90～132) | | | | | | | | | | | | | | |
| 緑 | C | | | | | | | | | | | | | | |
| 赤 | NO | | | | | | | | | | | | | | |
| ② レベル計本体取替 | | <ul style="list-style-type: none"><li>・ M12のボルトを外し、本体を交換する。</li></ul> | | | | | | | | | | | | | |
| ③ 電線復旧 | | <p>【注意事項】レベル計の挿入寸法</p> <ul style="list-style-type: none"><li>・ 皮手袋を着用し、ドライバーで1本ずつ確実に接続していく。</li><li>・ 電線の色及び接続端子番号を確認する。</li></ul> | |

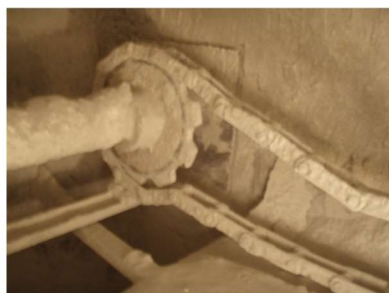
冷却後 10 月 19 日に点検した結果、故障の原因は図 7-4-2-2-13 のとおり、エレベーションガイドが外れて反駆動側のホイールに噛み込んだことによるものと判明した。エレベーションガイド脱落時の状況は写真 7-4-2-2-1 のとおり。外れたエレベーションガイドは、コンベヤチェーンが伸びた場合に駆動軸部のホイールに巻き込まれないようにするための部品である。コンベヤチェーンの状況から次回の定期整備までエレベーションガイドが外れた状態のままでも問題ないと判断し、立上げを開始した。

エレベーションガイドが外れた箇所

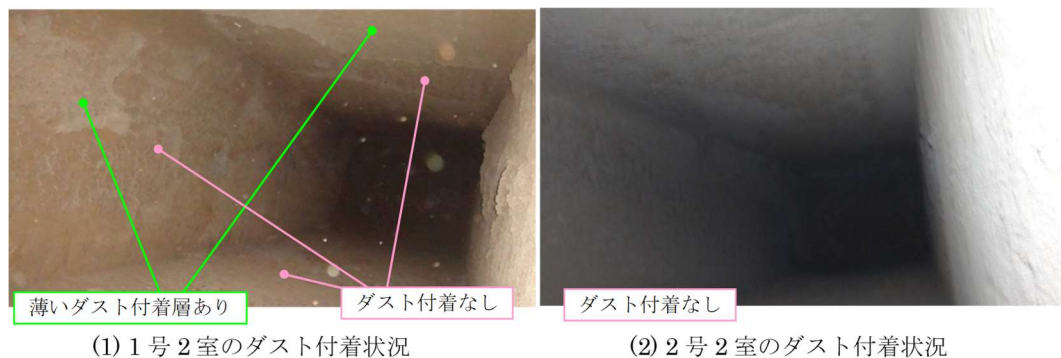
写真7-4-2-2-3 ボイラー2室のダスト付着状況写真  
(写真撮影方向②)

ダストが剥離しているエリアがあるとともに、ダストが付着しているエリアでも、薄いダストが付着している程度であった。

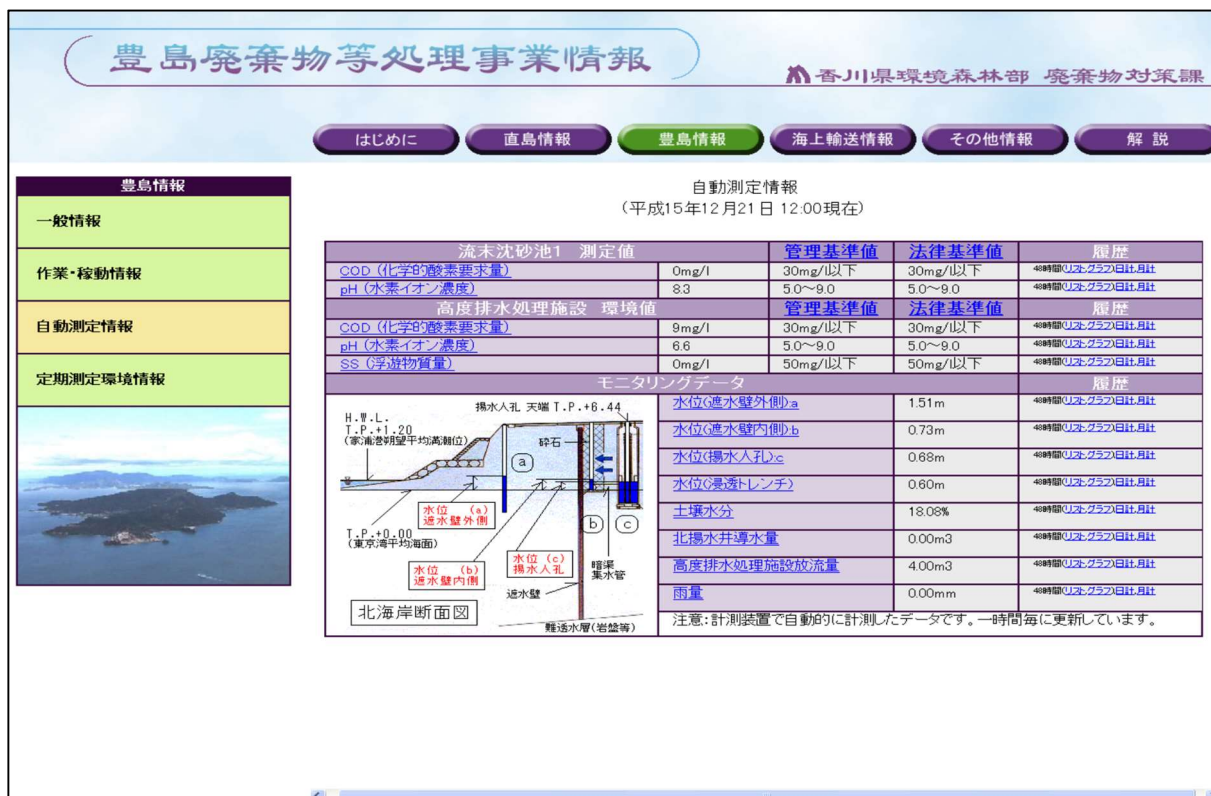
図7-7-2-4 情報表示システム インターネット表示画面例

また、県庁のウェブサーバ（情報政策課ネットワーク室内設置）は、直島から送信されたデータを取り込んだWEB画面を作成した上で、インターネットにアップロードしていた（図7-7-2-4）。
