第4編 各種施設の維持管理

第1章 共通（豊島・直島共通）

豊島廃棄物等処理事業は豊島に不法投棄された廃棄物等を直島に輸送し、焼却・熔融方式によって処理するとともに、その副成物の再生利用を図る事業である。

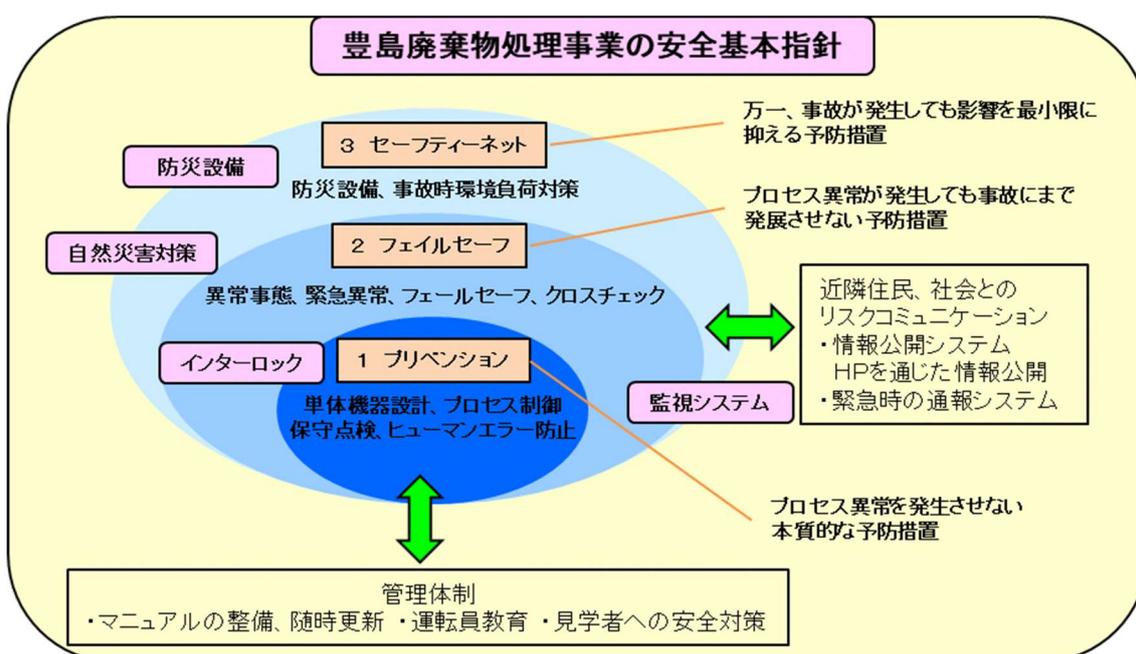
図4-1-1-1 安全性解析の基本方針

リスク評価では各装置および各系統について安全に対する本質的な予防措置がとられているか（プリベンション）、異常が発生した場合でも正常回復できる、あるいは正常復帰できない場合は安全に停止できる措置がとられているか（フェイルセーフ）、万が一事故が起こっても影響を最小限にとどめ環境負荷を抑制できる措置がとられているか（セーフティーネット）の評価を行い、これらの評価をもとに維持管理を行った。また、参考としてこの維持管理に対する安全の考え方のもととなる、安全性解析の基本方針を図4-1-1-1に示す。

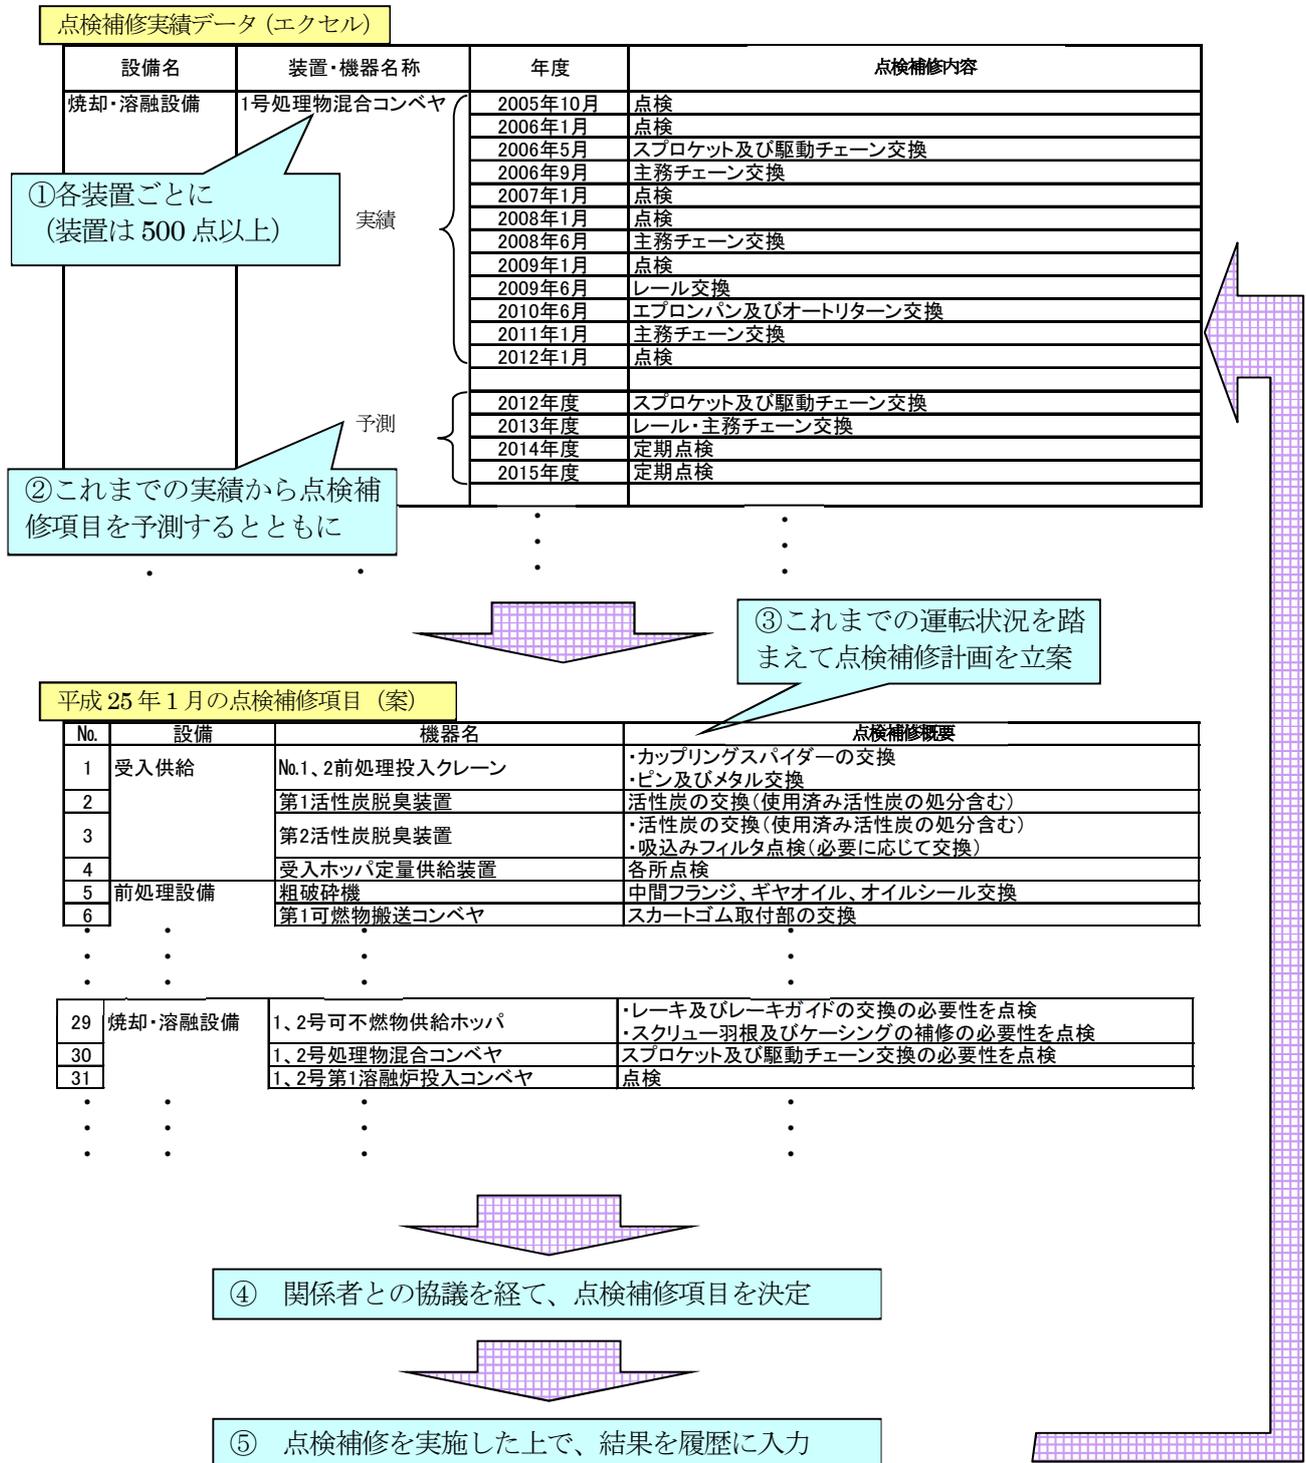
図 4-1-2-6 点検補修計画の立案、実施、履歴管理のサイクル (中間処理施設)

続いて、各機器に対して補修計画を立案し、補修を実施していくこととなるが、補修実施結果を踏まえて以降の補修計画を立案する必要がある。そのため、長期的な補修計画は都度、見直されるべきである。補修計画立案、補修実施、履歴管理のサイクルの実例を、中間処理施設を参考に、図

4-1-2-6 点検補修計画の立案、実施、履歴管理のサイクルに示す。

また、前述の通り、機器ごとの整備実績から必要な整備の時期を予測する（図4-1-2-6）とともに、予備品・消耗品管理（図4-1-2-5）等により、必要な整備を適切な時期に実施することで、炉停止に至るトラブルを低減してきた。

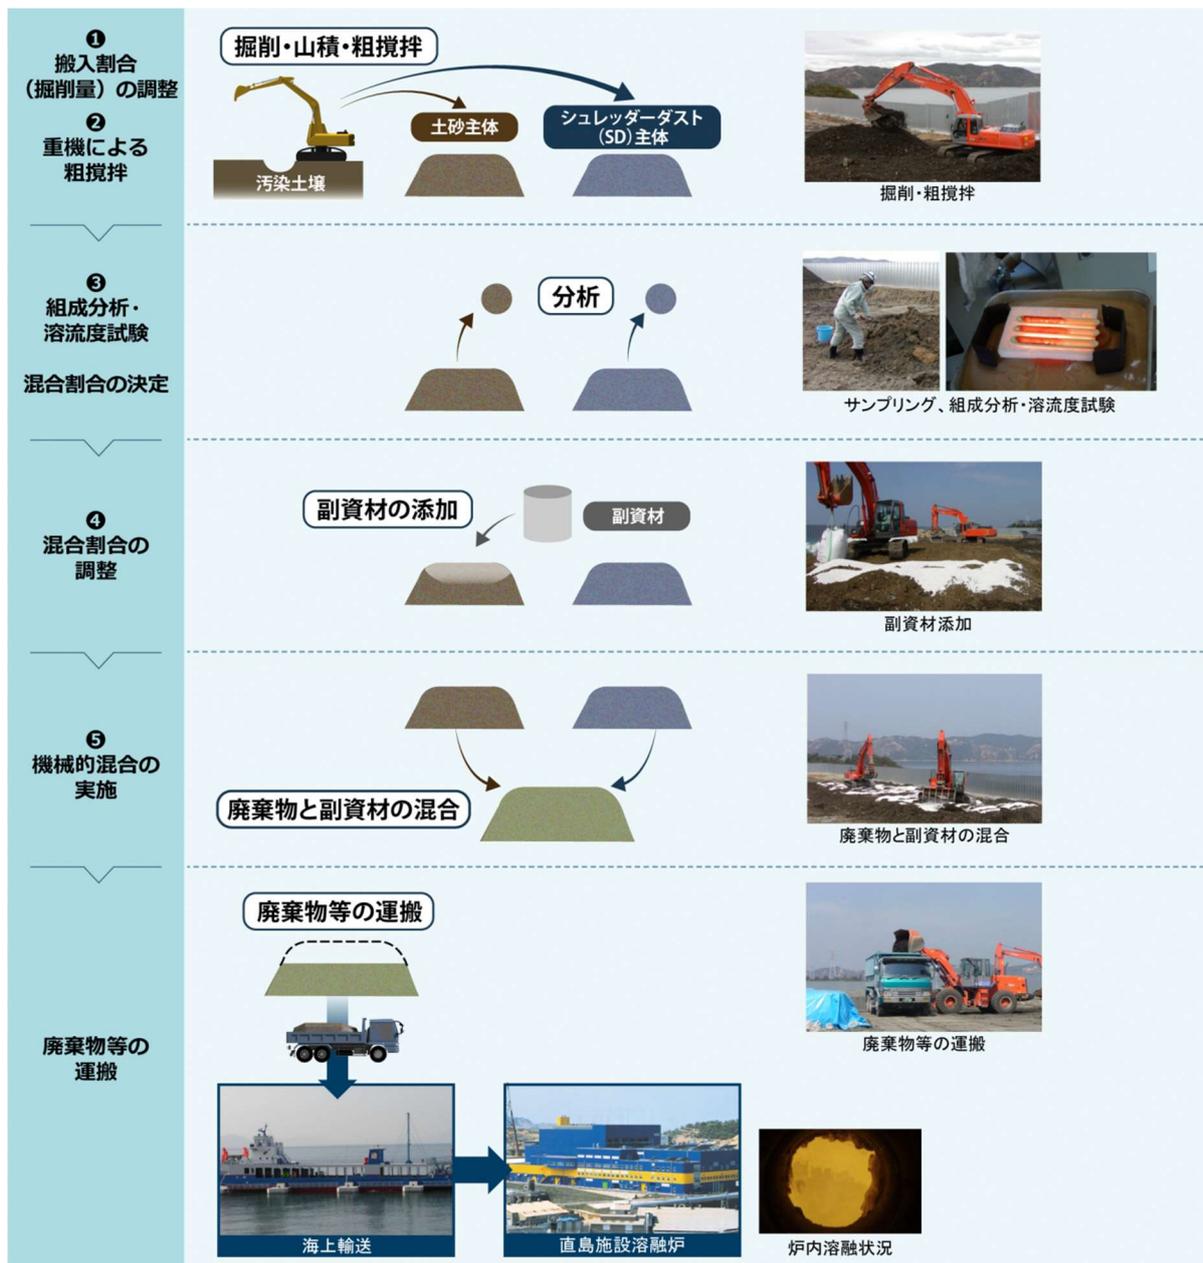
図 4-2-1-2 豊島廃棄物等の掘削・混合・運搬の流れ

図4-2-1-2に、豊島廃棄物等の掘削・混合・運搬の流れを示す。

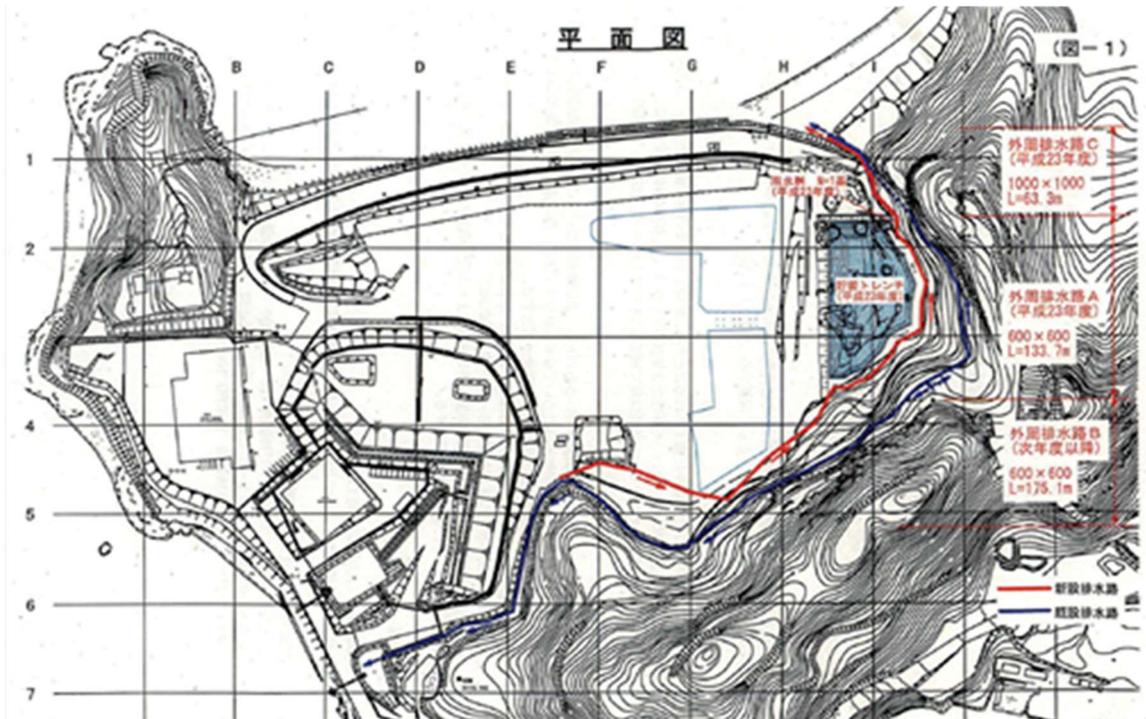
図4-2-3-3 外周排水路ルート

2) 外周排水路の設置

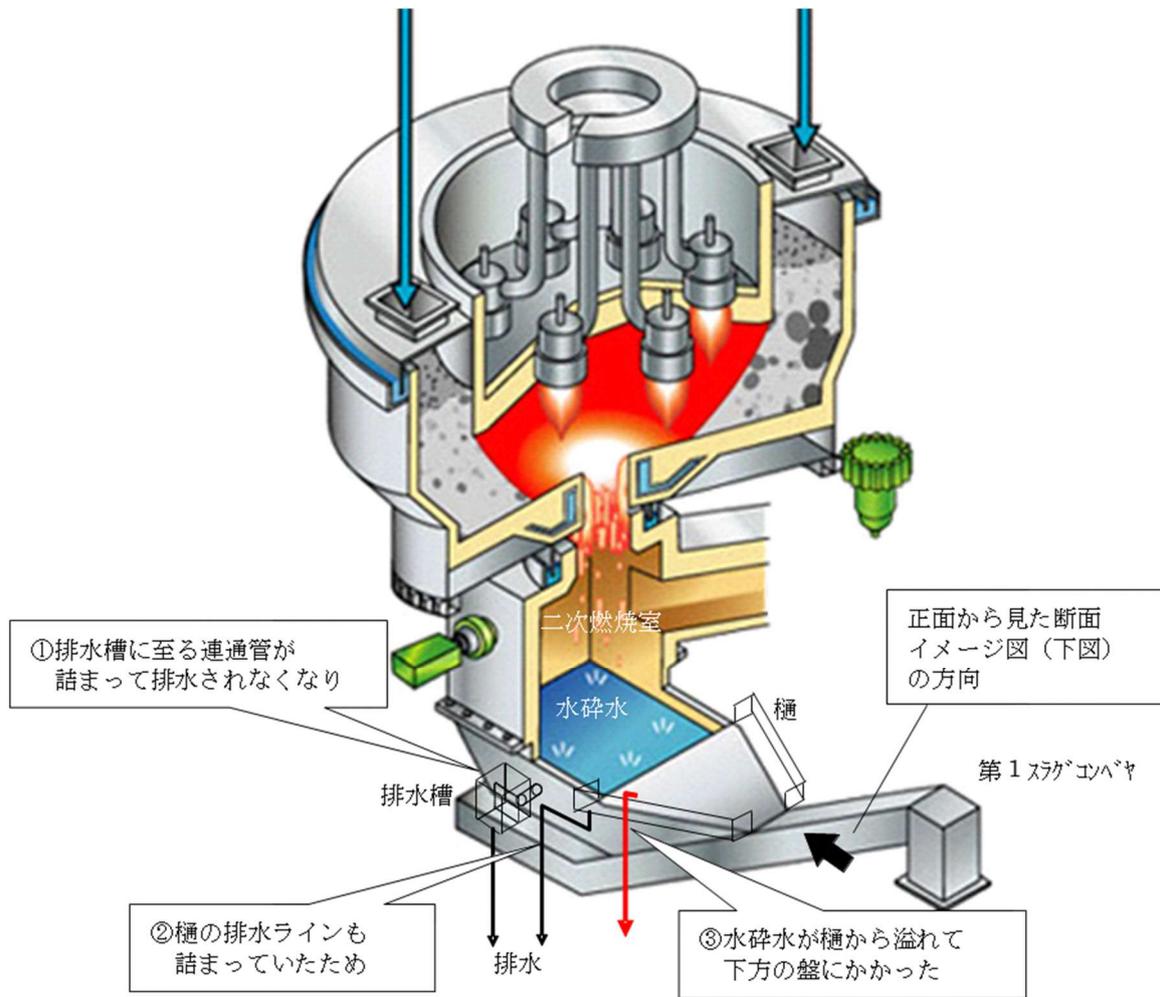
図4-4-3-1-1 溢れた箇所の立体イメージ図

当該盤は上方から入線しており、コーキング等の防水対策を実施していたが、施工不良のため線から水が伝って漏電し、給水ポンプ類が停止した。水砕水が溢れるに至ったイメージ図等を図4-4-3-1-1・2に示す。

- ① 今回詰まった連通管と樋の排水ライン は点検リストに入っておらず、過去1度も清掃して
いなかった。今後は点検リストに加えて、定期的（休炉時毎）に連通管と樋の排水ラインを清
掃する。
- ② 水砕水があふれる前に水位高の警報が発生するようレベル計を設置し、警報発生時は強制排
水して水砕水槽のあふれを防止する。（次回定期点検時に実施予定）
- ③ 図4-4-3-1-6に示す通り、ドレンラインより排水槽に定期的に水砕水を排水して堆
積スラグを引き抜くことにより、連通管での詰まりを防止する。排水の頻度については、最初
は1週間に1回実施し、定期点検時の様子を確認しながら決定していくこととする。（次回定
期点検時に本設排水ラインを設置予定）
- ④ 盤の防水対策を実施する。（次回定期点 検時に実施予定。対策内容は検討中。）

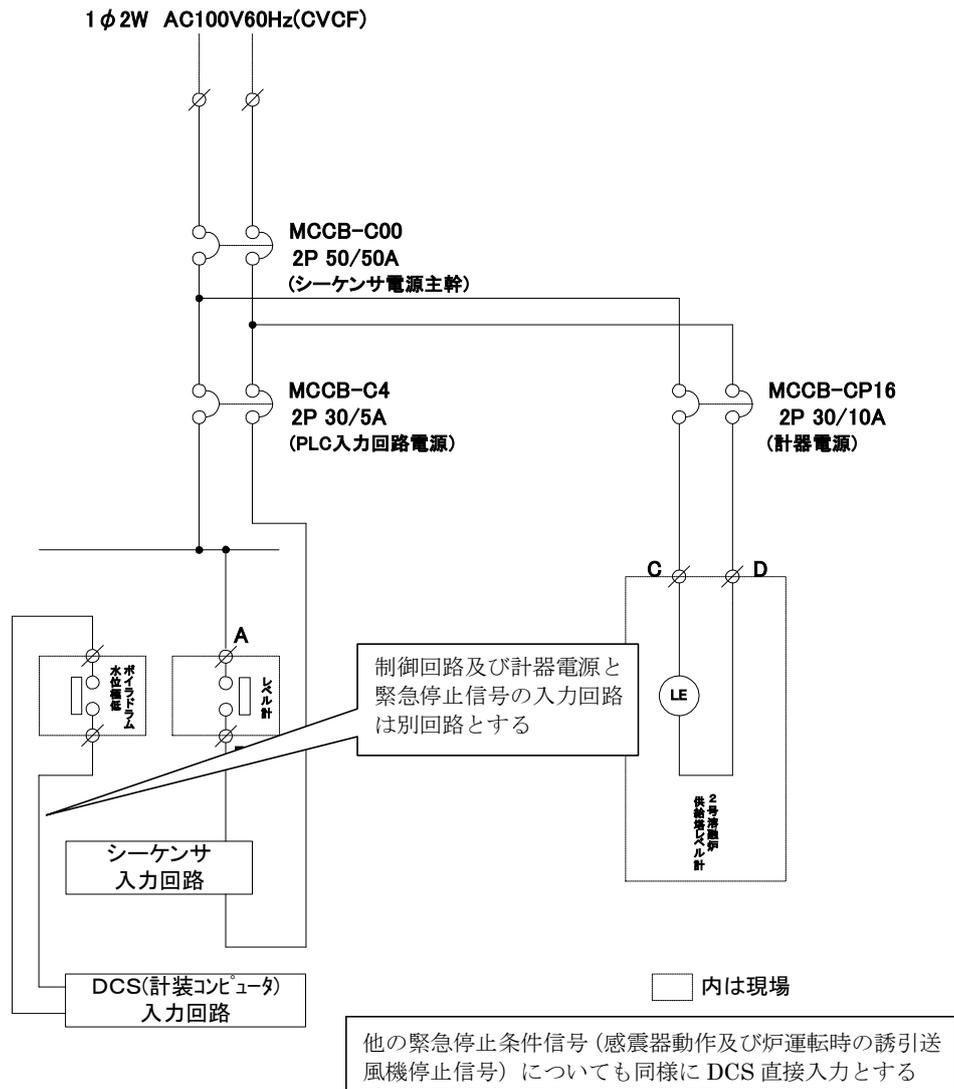
図4-4-3-2-5 緊急停止時信号回路の変更

図4-4-3-2-5のように、現在のシーケンサ入力からDCS（中央制御室の計装コンピュータ）直接入力に変更し、電源ブレーカトリップ時の影響をなくしてトラブルを回避した。

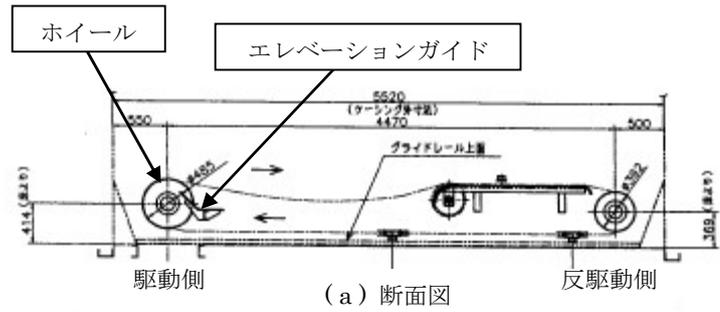
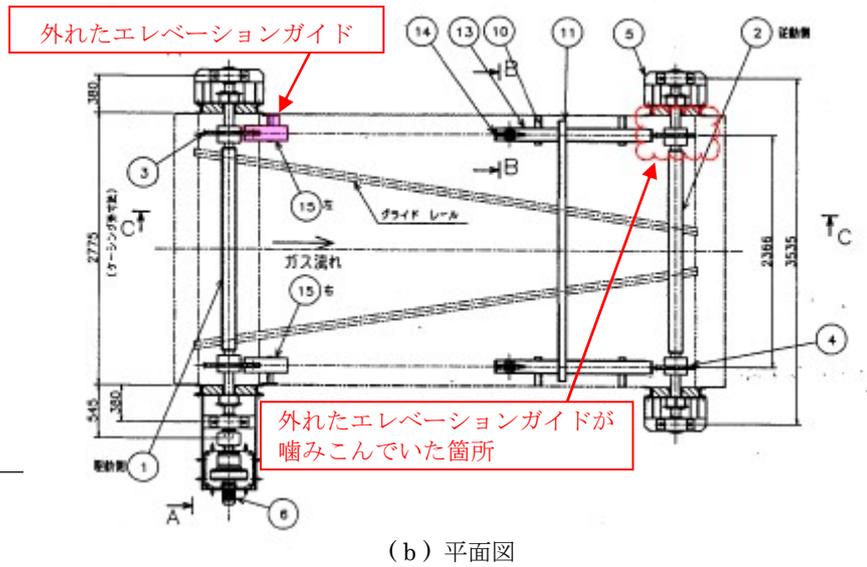
図4-4-3-3-2
チェーンコンベヤ故障の原因

冷却後10月19日に点検した結果、故障の原因は図4-4-3-3-2のとおり、エレベーションガイドが外れて反駆動側のホイールに噛み込んだことによるものと判明した。エレベーションガイド脱落時の状況は写真

なお、エレベーションガイドが外れた原因については、コンベヤチェーンのキックにより、エ

レベーションガイドサポート部に接触し、腐食等で弱っていた取付部より脱落したものと考えられる。

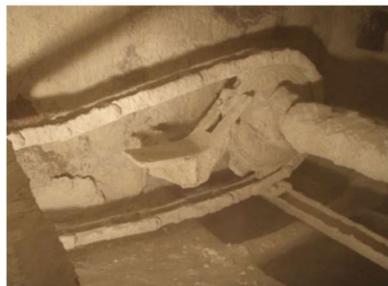
外れたエレベーションガイド
が噛み込んでいた箇所

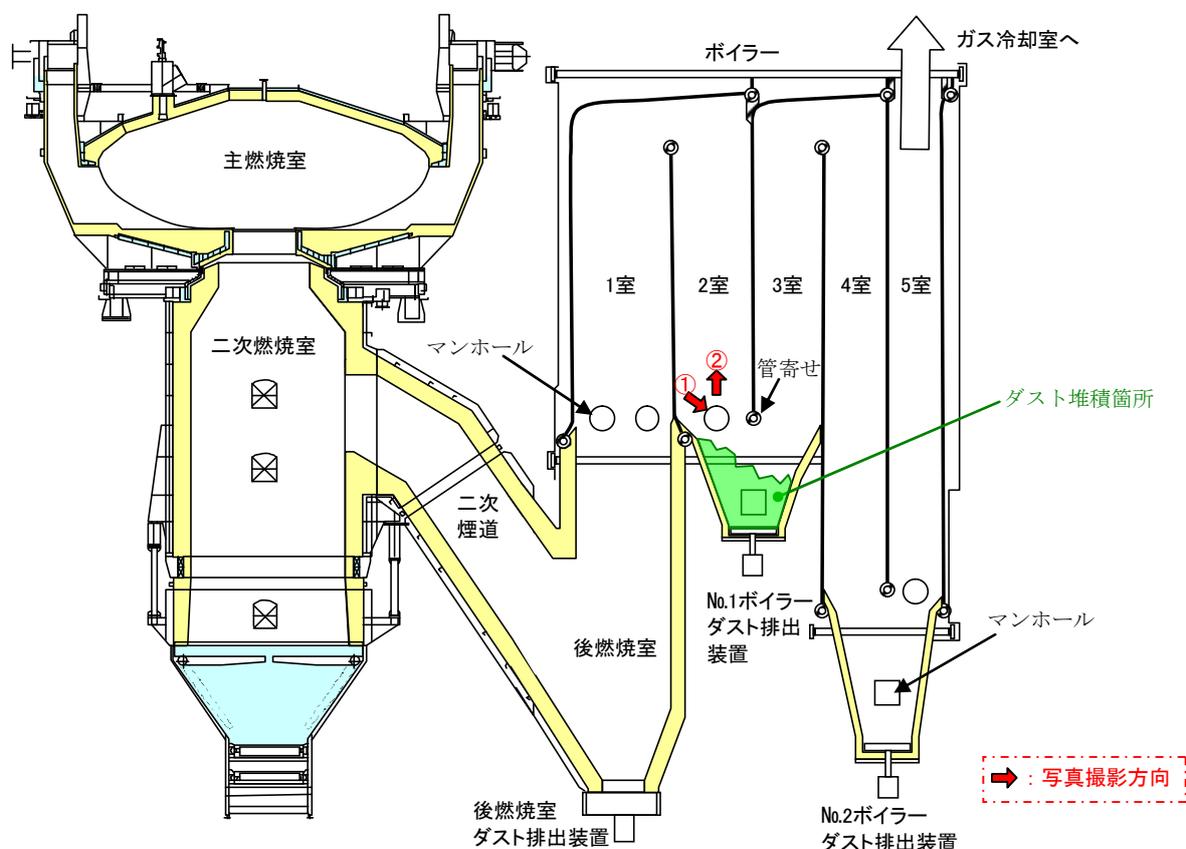
図4-4-3-4-1 1、2号No.1ボイラーダスト排出装置のダスト堆積状況

処理再開直後の8月25日3:00頃、1号No.1ボイラーダスト排出装置の故障が発生したため、現場の状況を確認したところ、ダスト排出装置（ロータリースクレーパ）上部に多量のダストが堆積しており、ダスト排出装置が運転できない状況であった。運転を継続しながらの復旧作業は困難であることから、1号溶融炉の立下げを開始した。

堆積ダストを除去し、各所点検を行った後、立上げを開始した。

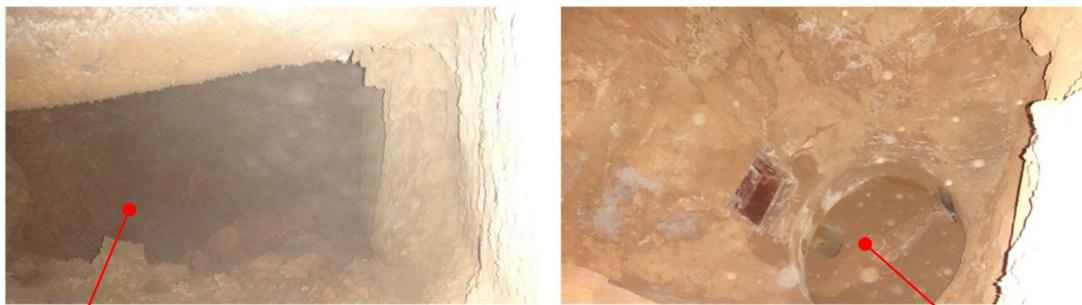
(1) 1号No.1 ボイラーダスト排出装置堆積ダスト除去前後の写真

ダスト除去前

ダスト除去後

排出装置がダストで埋まって見えない

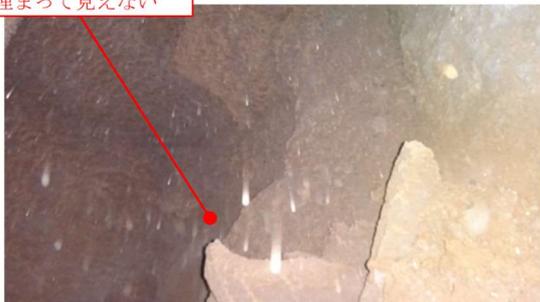
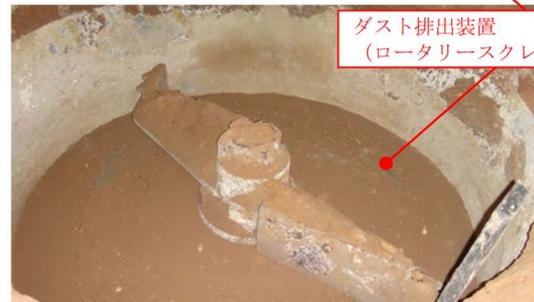
(2) 2号No.1 ボイラーダスト排出装置堆積ダスト除去前後の写真

ダスト除去前

ダスト除去後

ダスト排出装置 (ロータリースクレーパー)

写真4-4-3-4-1 1、2号 No. 1 ボイラーダスト排出装置のダスト堆積状況写真 (写真撮影方向①)

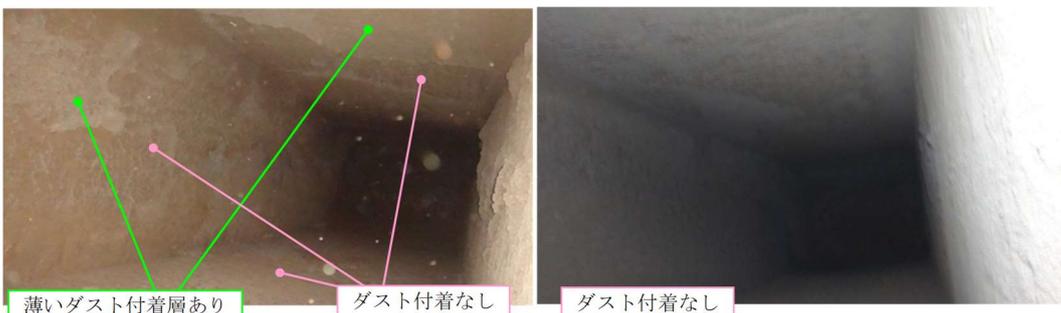
薄いダスト付着層あり

ダスト付着なし

ダストが剥離しているエリアがあるとともに、ダストが付着しているエリアでも、薄いダストが付着している程度であった。

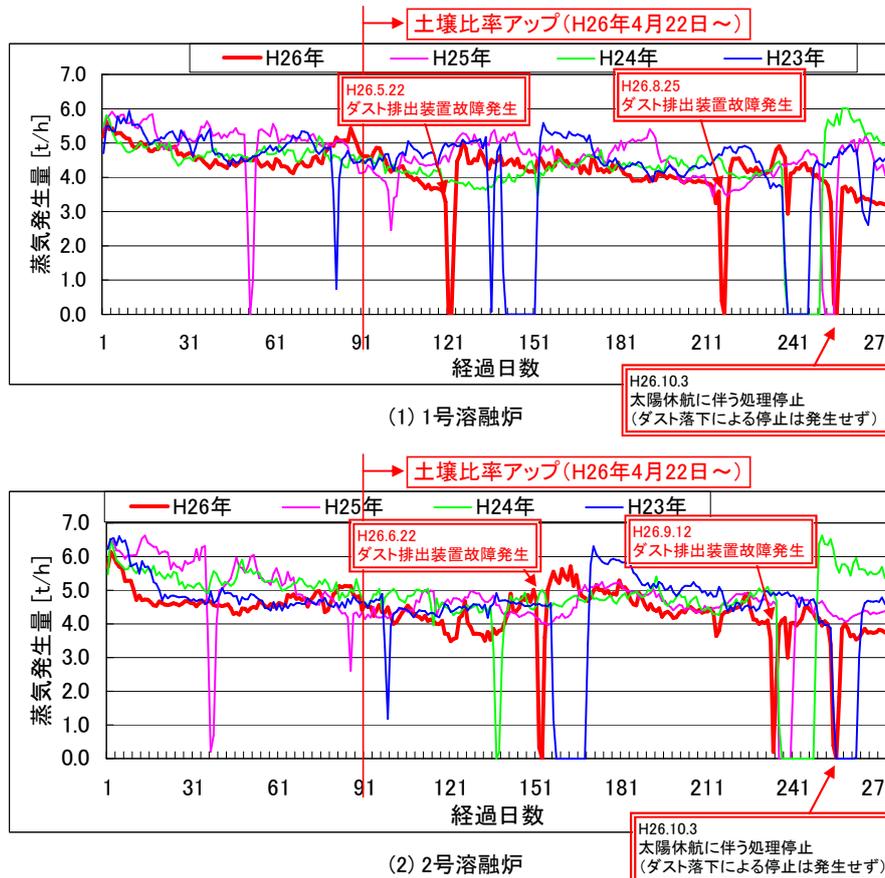
図4-4-3-4-2 1月定期整備後の処理開始からの経過日数と蒸気発生量の推移

また、毎年1月に実施している定期整備後の処理開始からの経過日数と蒸気発生量の推移を図4-4-3-4-2に示す。

蒸気発生量はボイラー壁面へのダストの付着により低下する。壁面付着ダストの部分的な剥落や運転状況の影響により変動しているが、土壌比率を増加させた平成26年4月22日以降、他年度と比較して蒸気発生量の減少がやや大きい。

注) 定期整備後の立上げから主燃焼室温度の1日平均値が1250℃以上となった日を処理開始第1日とした。

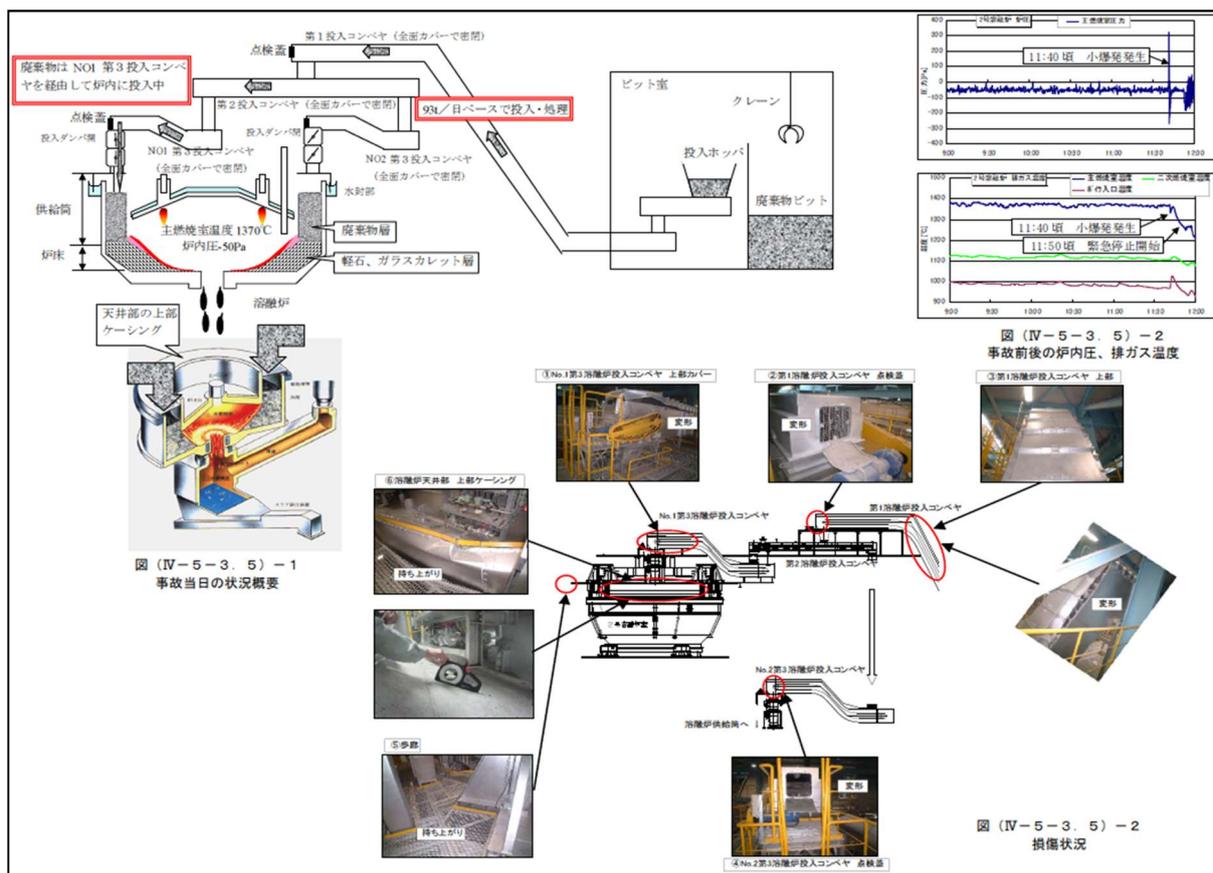
図 4-4-3-5-1 事故当日の状況概要・事故前後の炉内圧、排ガス温度・損傷状況

平成 16 年 1 月 24 日 11:40 頃に 2 号溶融炉で小爆発が起き、溶融炉上部ケーシング等が損傷した。事故当日の運転状況と事故発生の経緯、機器の損傷状況、原因究明のための実験、原因の推定、再発防止対策についてとりまとめた。

第3 溶融炉投入コンベヤおよび第1 溶融炉投入コンベヤのカバーや点検蓋が変形した。また、2号溶融炉上部ケーシングが最大で約34度もち上がり、それに伴い周辺の歩廊もち上がった。図4-4-3-5-1に損傷状況を示す。

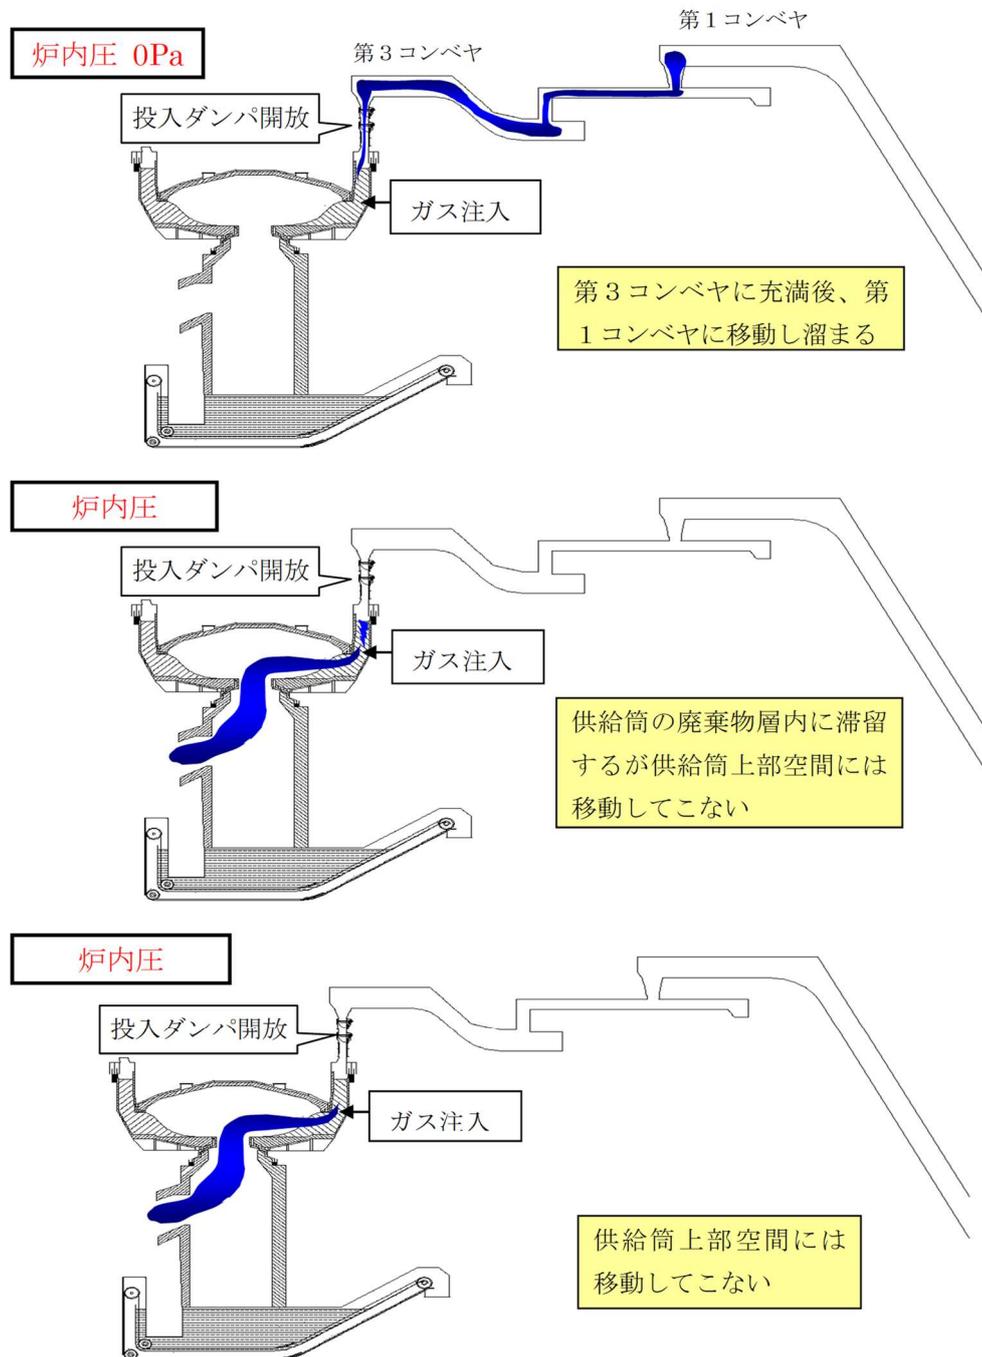
図4-4-3-5-7 実機を使った実験結果

水素ガスの代替としてヘリウムガスを用いて供給筒下部に注入して挙動を調べた。

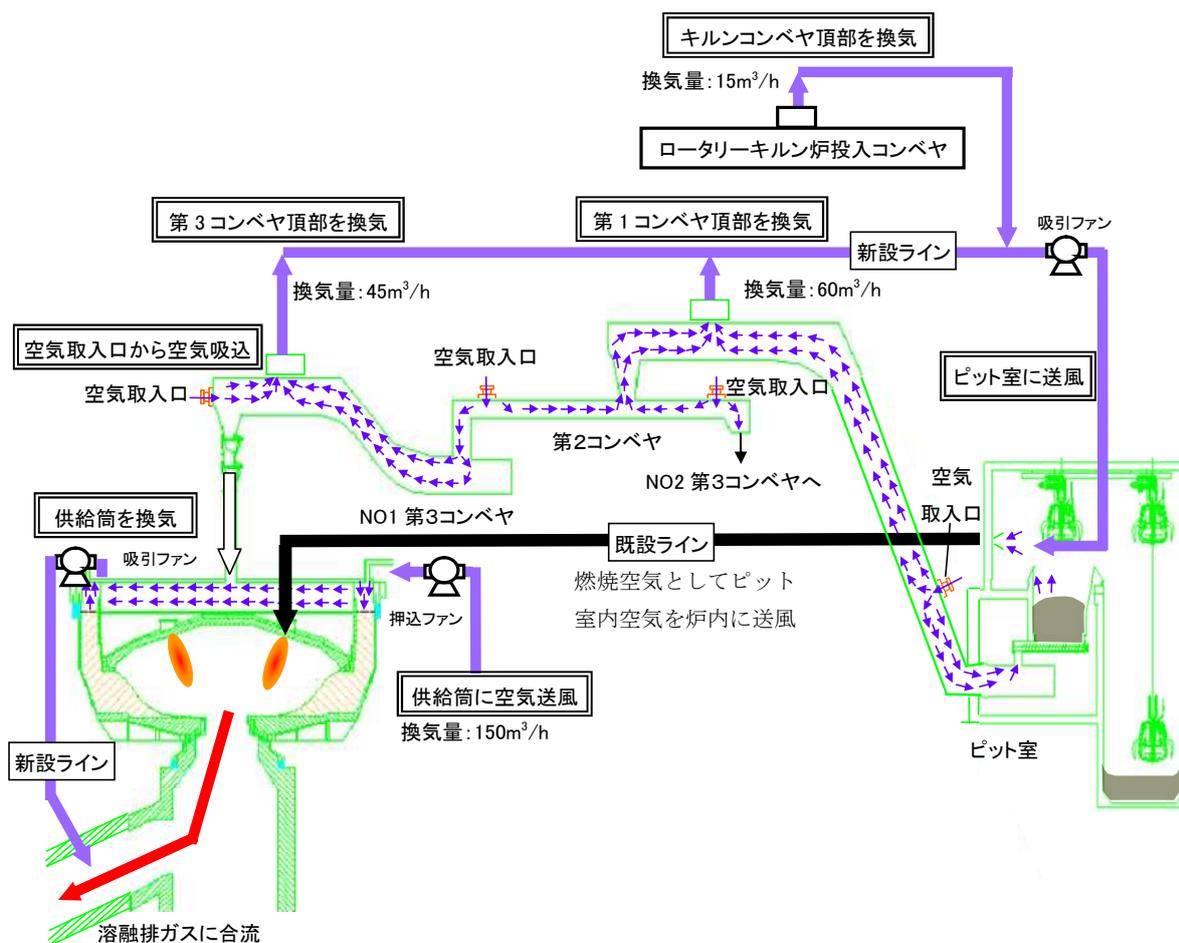
図4-4-3-5-11 換気の方法と換気の流れ

換気方法はコンピュータ解析を活用して決定した。換気の方法と解析結果による換気の流れとを図4-4-3-5-11に示す。

1時間あたりの換気量は、コンベヤの場合は顶部空間容積の5倍量とし、供給筒の場合は上部空間容積の5倍量とする。供給筒内は、空気を押し込みながら筒の180度対角側から吸気し、供給筒内が炉内よりも低い負圧にならないようにする。換気ガスは後燃焼室に吹き込み、溶融排ガスと合流させる。投入コンベヤ内は、コンベヤ各所に空気取り入れ口を設けて新鮮空気を吸い込ませながら換気し、換気ガスはピット室に送り込んでそこを經由して燃焼空気として炉内に押し込む。

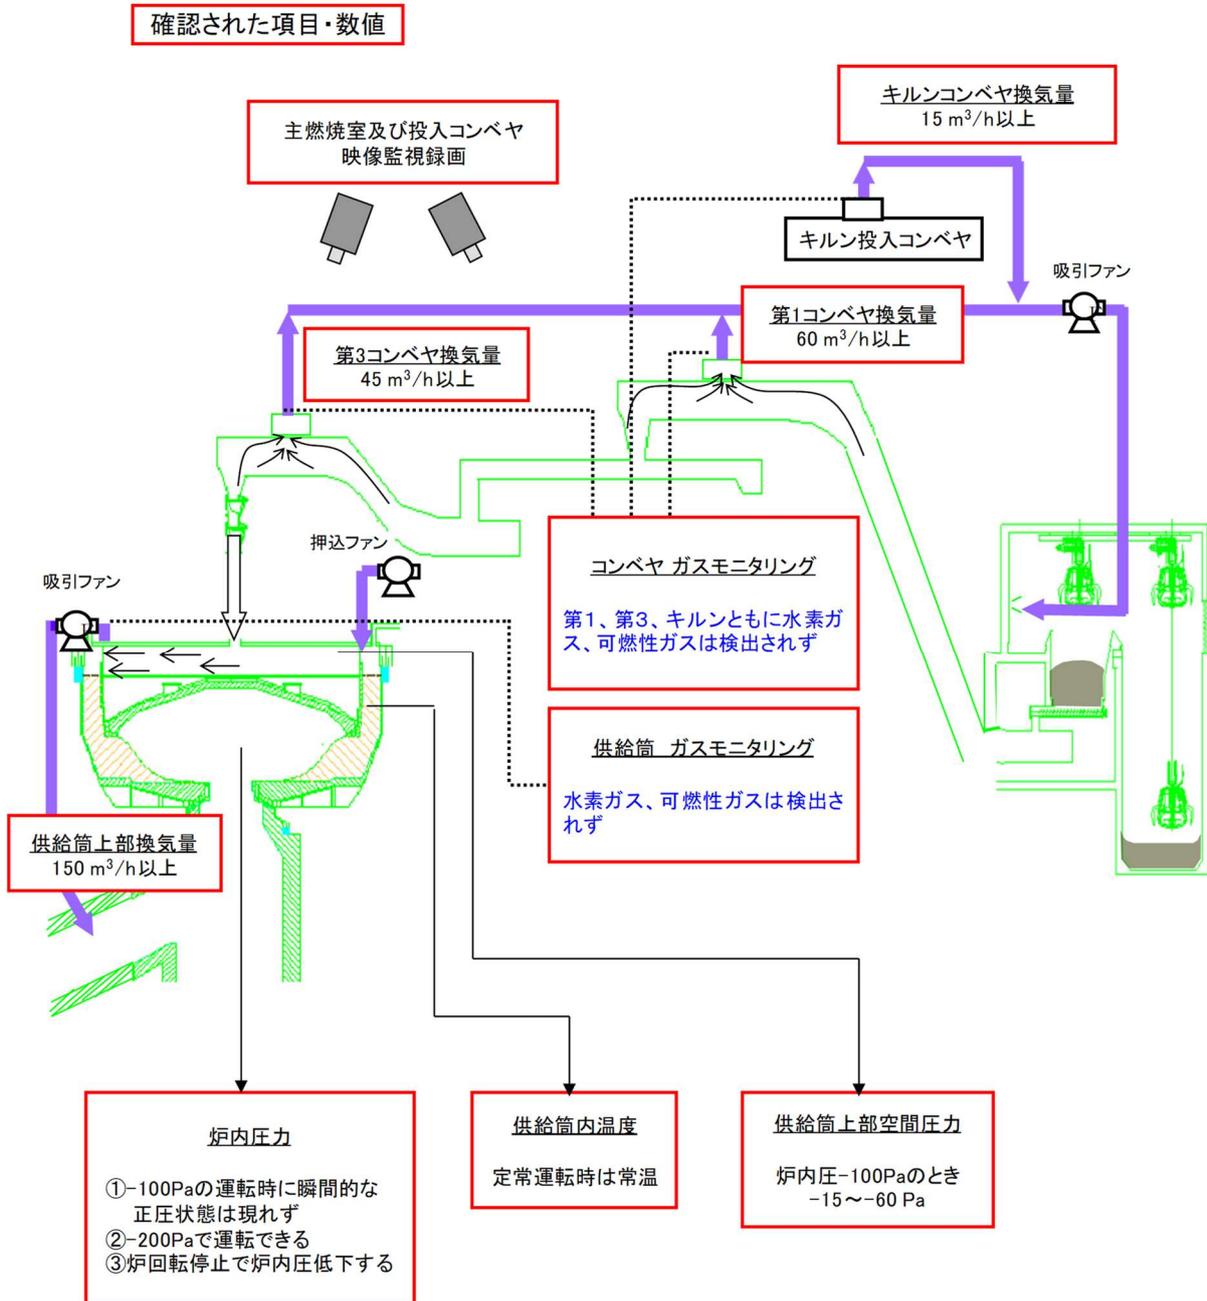
図4-4-3-5-13 再発防止対策・確認試験結果

結果を図4-4-3-5-13に示す。

確認された項目及び数値を赤枠で示す。

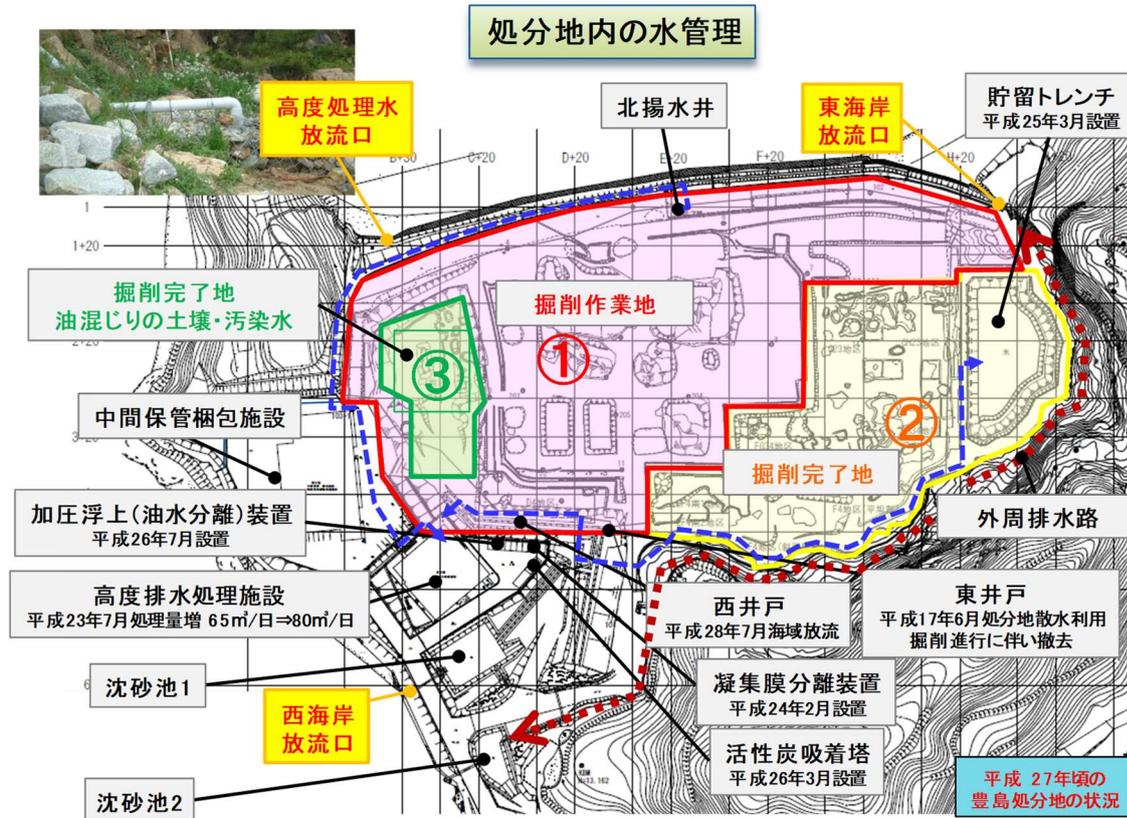
図4-5-1-1 豊島処分地の水管理

外周排水路は、山岳から流入する雨水を処分地と区別するための排水路であり、北海岸と沈砂池2に排水する。

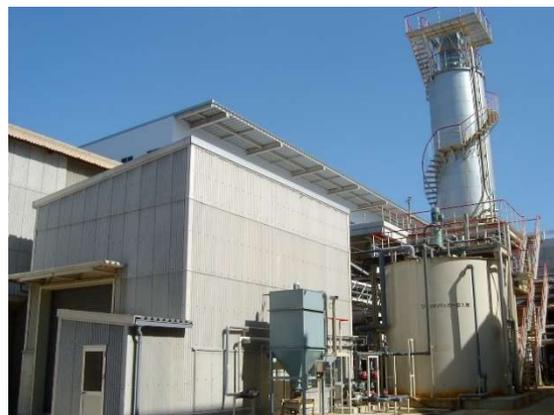
写真5-2-1-1
溶融飛灰再資源化施設

- ・豊島廃棄物等の処理と一体のものとして、既存の製錬所を活用して、溶融飛灰に含まれるカルシウムやシリカを製錬工程の溶剤（石灰石の代替）として有効活用する。
- ・溶融飛灰を製錬原料化する施設であり、銅製錬施設と組み合わせ、水洗浄方式による塩素除去という極めてシンプルなプロセスでコストの低減を図る。

- ・溶融飛灰をスラリー化して受け入れることにより、飛散や漏出を防止し、環境面、作業面の安全性を確保。

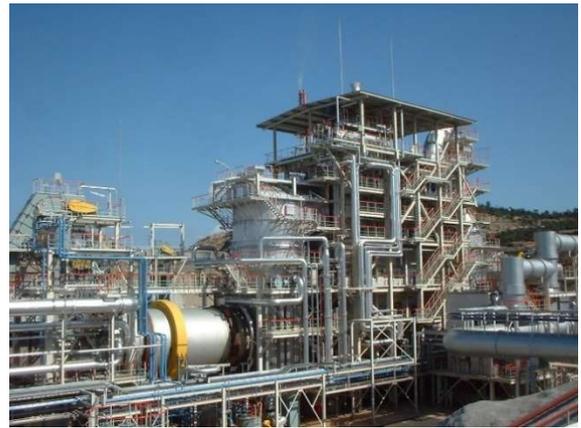
写真5-2-1-2
有価金属リサイクル施設

- ・プラン策定当時、ほとんどが埋立処分されていた廃家電・廃自動車シュレッダーダスト等を製錬原料化する施設。
- ・廃棄物中の重金属類によるボイラー内部のダスト閉塞問題や塩素による水管腐食問題に対して、新技術を導入し課題を克服するとともに、大規模な蒸気回収・発電を可能としている。
- ・排ガスについて法規制値より厳しい管理目標値を設定し、目標値を達成するための施設を整備し、環境面、安全面に最大限配慮。
- ・社会に有用な金、銀、銅、鉛原料を生産するシステムを構築。
- ・シュレッダーダスト等に含まれる珪酸やカルシウムを製錬工程の溶剤（石灰石の代替）として有効活用。
