医療・介護ベッド用手すりのすき間に頭や首、手足などを挟む事故等に係る施設管理者に対する注意喚起について

介護ベッド用手すりのすき間に頭や首、手足
などを挟む事故等に係る注意喚起について

介護ベッド用手すり (管理番号 : A201000531)

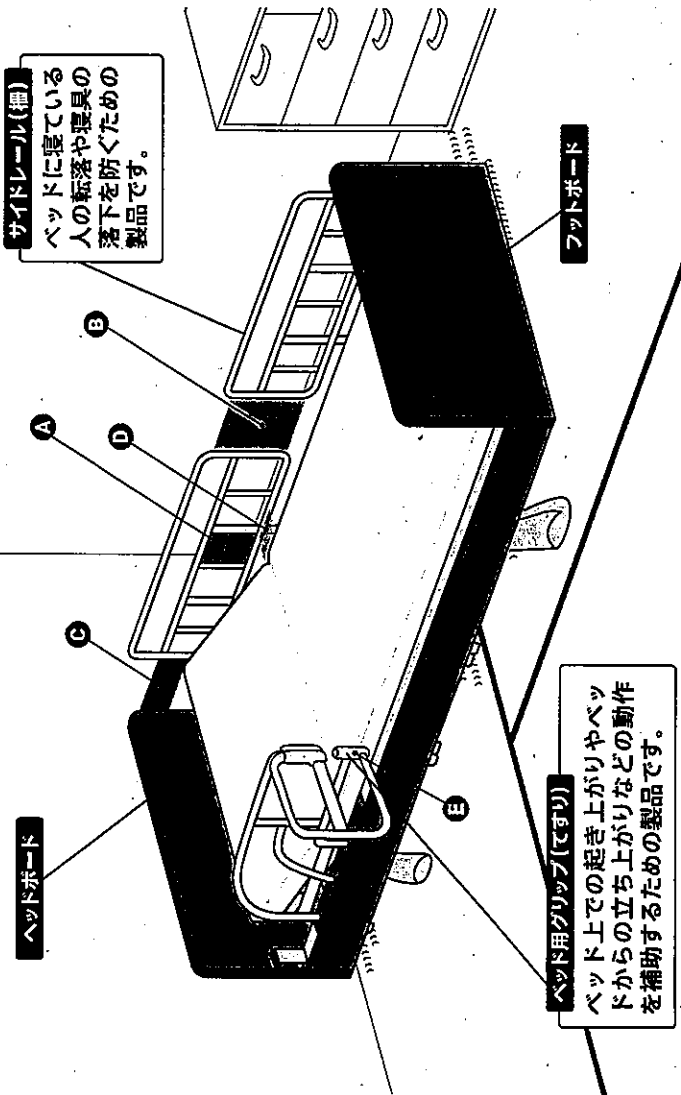
サイドレール関連 36件

- A サイドレール内のすき間
- B サイドレールとサイドレールとのすき間
- C サイドレールとボードのすき間
- D サイドレールとマットのすき間
- E ベッド用グリップの固定レバーなど

サイドレール(細)
ベッドに寝ている人の転落や寝具の落下を防ぐための製品です。

ベッド用グリップ(すり)
ベッド上での起き上がりやベッドからの立ち上がりなどの動作を補助するための製品です。

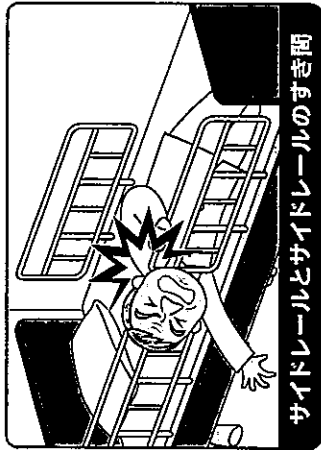
サイドレールとサイドレールのすき間

すき間に首が入り込む事故が多発しています。

介護ベッドのJIS規格では、図のようにサイドレールとサイドレールのすき間に直径6cmの硬い円柱状の器具が入らないこととされています。

確認してみよう 安全確認スケールを当てて、直径6cmの物が入りそうならすき間がないか確認しましょう。

- ヘッドボードとサイドレールのすき間をクッションなどを入れてうめましょう。
- スペーサーなどによりサイドレールとサイドレールの間にはさまらないようにしましょう。
※メーカーにより対応が異なります。詳しくはメーカーにご確認下さい。
- 危険なすき間がないサイドレールに交換しましょう。

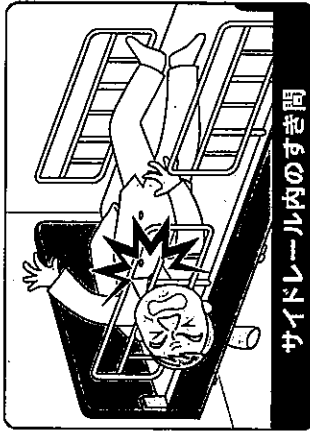
サイドレール内のすき間

12cm以上のすき間があると、サイドレールの中に頭が入り、窒息事故が発生しています。

安全確認スケールを当てて、直径12cmの硬い物が入るすき間がないか計測しましょう。
