医療事故情報収集等事業第42回報告書の公表について

医療事故情報収集等事業 第42回報告書のご案内

【2】「人工呼吸器の回路接続間違い」(医療安全情報 No. 24)について

【3】「患者の体内に植込まれた医療機器の不十分な確認」 (医療安全情報 No. 62)について

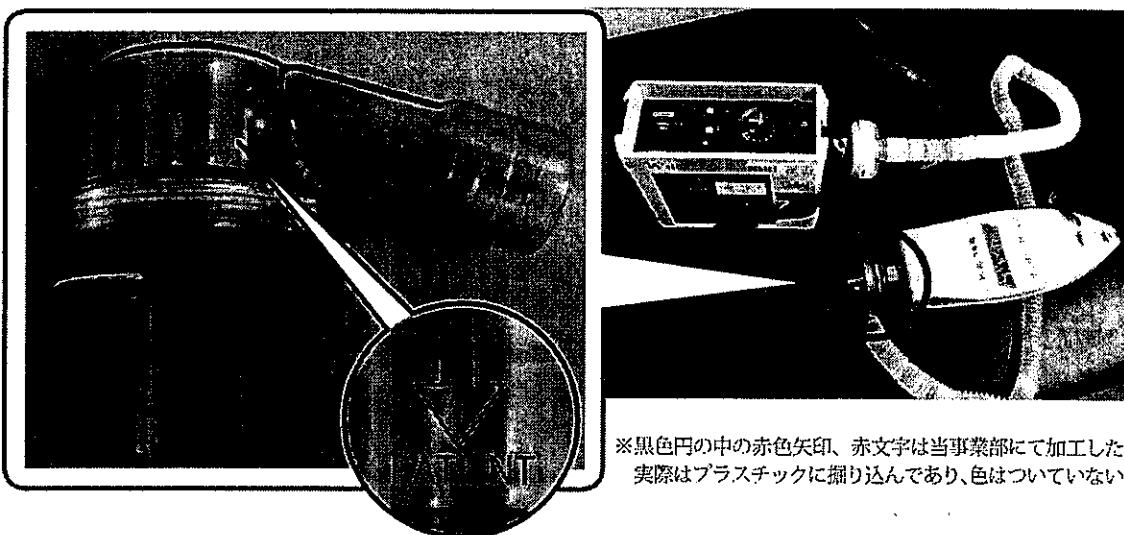
<参考：搬送用人工呼吸器の回路および患者バルブ>

患者バルブの「患者接続側」と「患者ホース側」のガスの流れが区別し難かったことや、患者ホースと挿管チューブの間に患者バルブを逆向きに入れても接続はできないが、バクテリアフィルターや人工鼻などを間に入れると接続できる構造であったことが挙げられた。また、事例1では、患者バルブの「患者接続側」(「↓ patient」と刻印)が分かりにくかったことが挙げられた。医療機関よりご提供いただいた写真を掲載したので、医療安全教育等の参考にしていただきたい。

搬送用人工呼吸器には、患者バルブの弁によって吸気と呼気が調整されるものがある。そこで患者に接続する側と患者ホースに接続する側が分かるように表示をしておくことは重要である。また、人工鼻やバクテリアフィルターなどの部品を介在させると、患者バルブが逆向きでも接続できることがあるので、搬送用人工呼吸器を装着する際は後付の部品を取り付けないように、周知することも重要である。

- ・患者バルブに「患者側」と「回路側」を明記する。
- ・パラパックベンチレーターに関して、患者バルブのガスの流れを示す矢印が小さく透明でわかりにくいため、患者側を矢印で大きく示し、組み立て回路の写真を器械に取り付けた。
- ・色分けした矢印シールを吸気側と呼気側に貼り、ネブライザー装着時の誤認を防止する。
