# 水質測定結果の概要

# 水質汚濁の状況

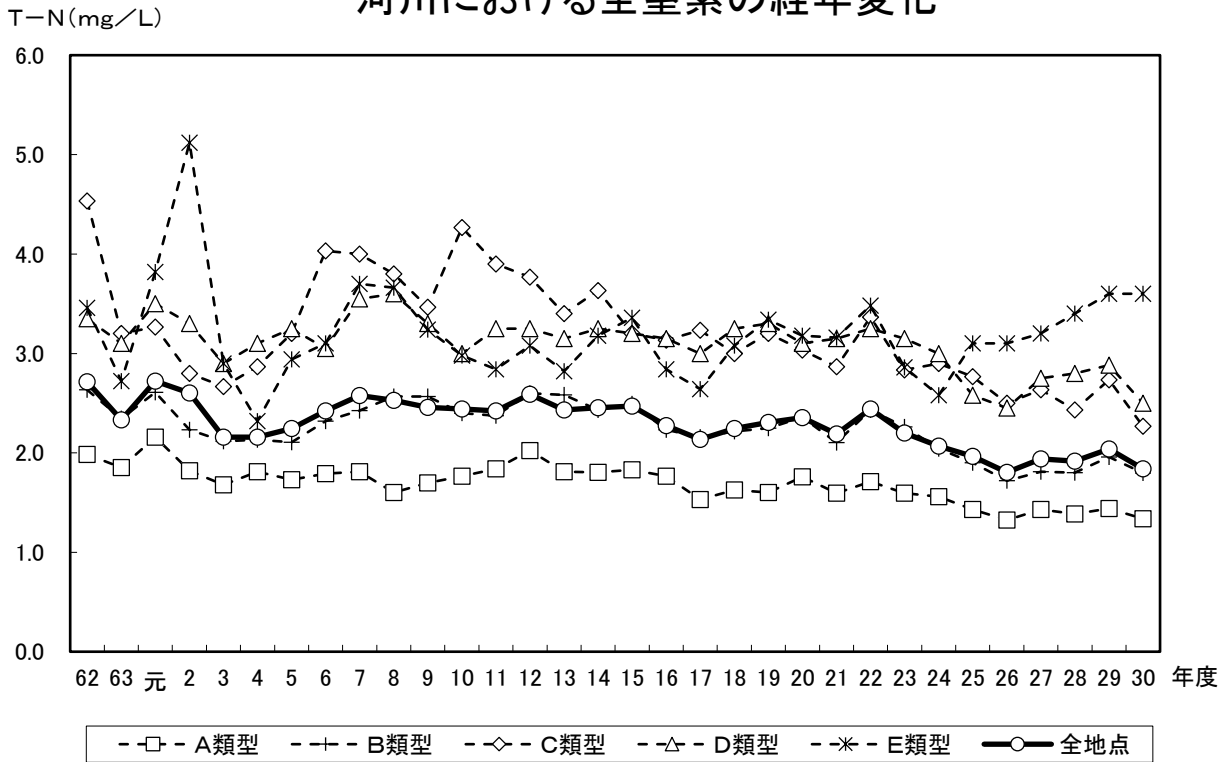
## 河川における全窒素の経年変化

全窒素及び全燐の全環境基準点の平均値を前年度と比較すると、ともに横ばいとなっている。

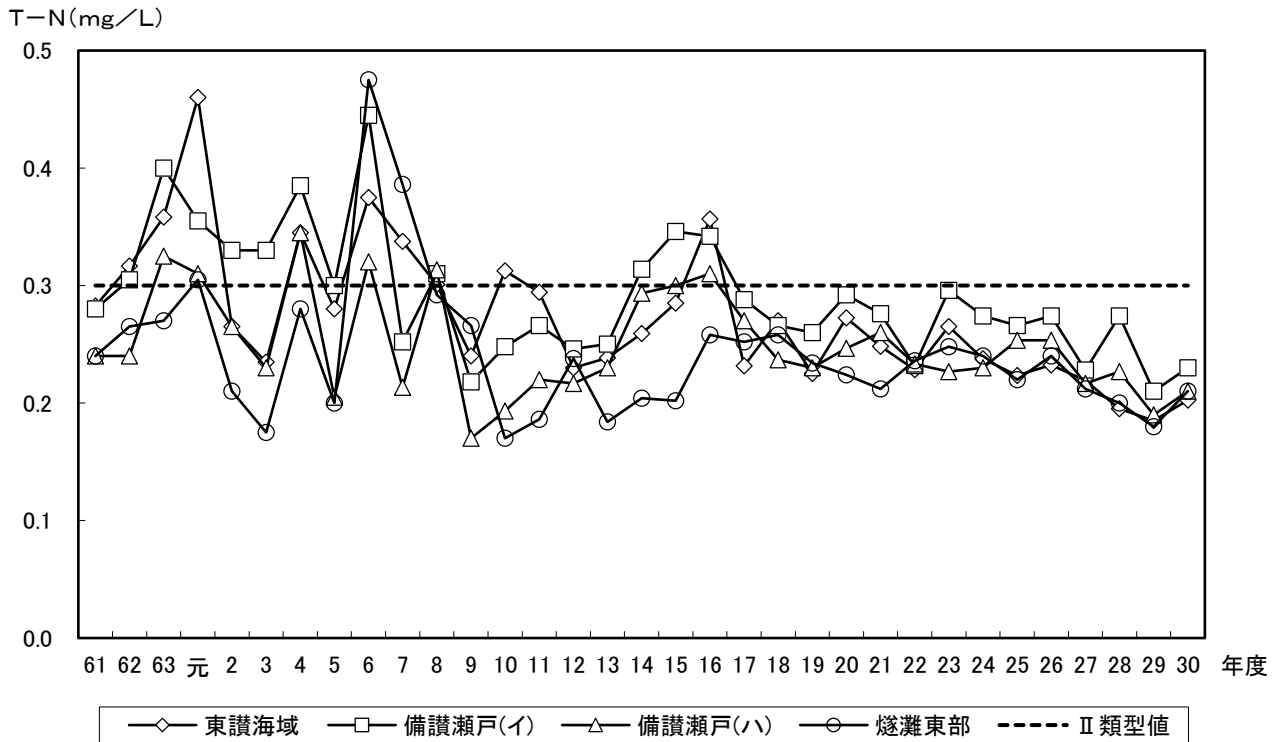
## 海域(表層)における全窒素の経年変化

全窒素及び全燐の環境基準の達成状況をみると、備讃瀬戸水域の1地点（B-1）を除き、4水域全てで環境基準を達成している。（県際水域については、香川県水域区内で1水域とみなし判定）

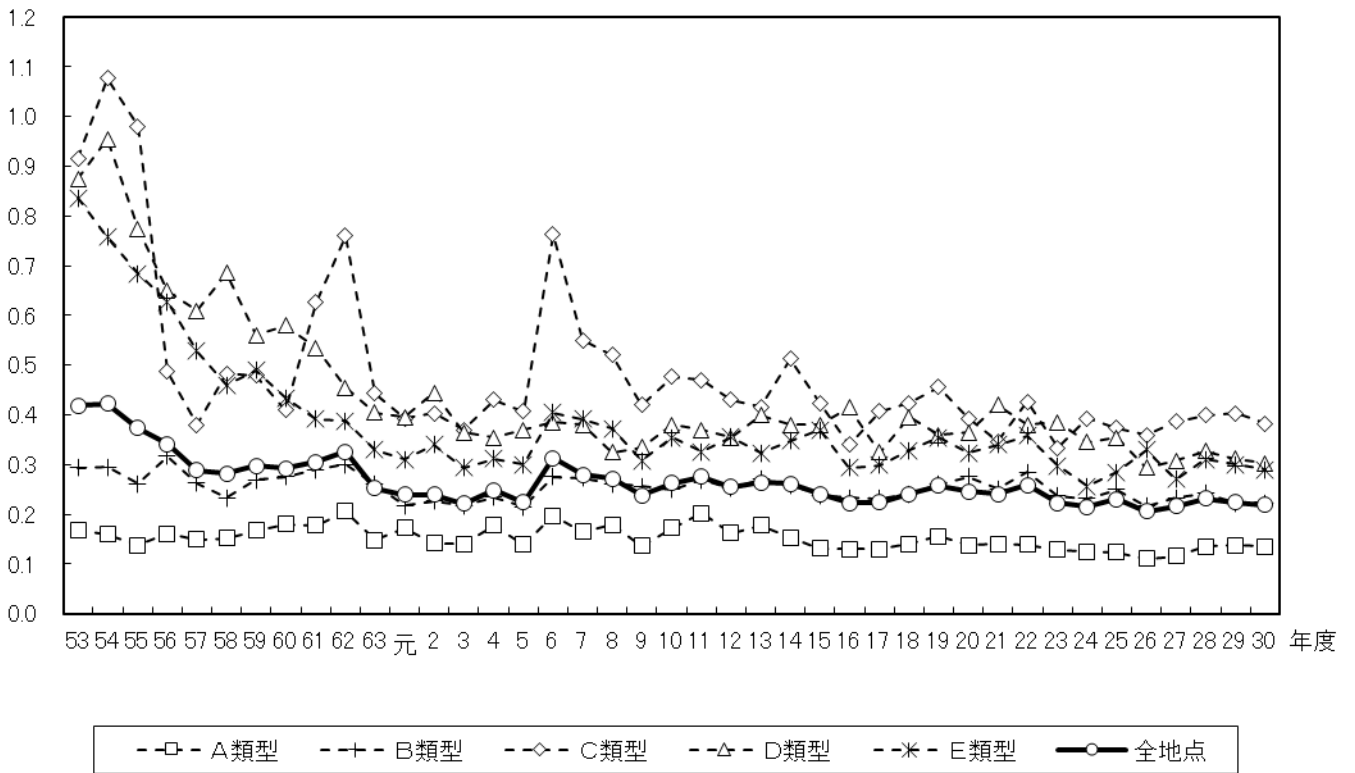
## 河川における全燐の経年変化

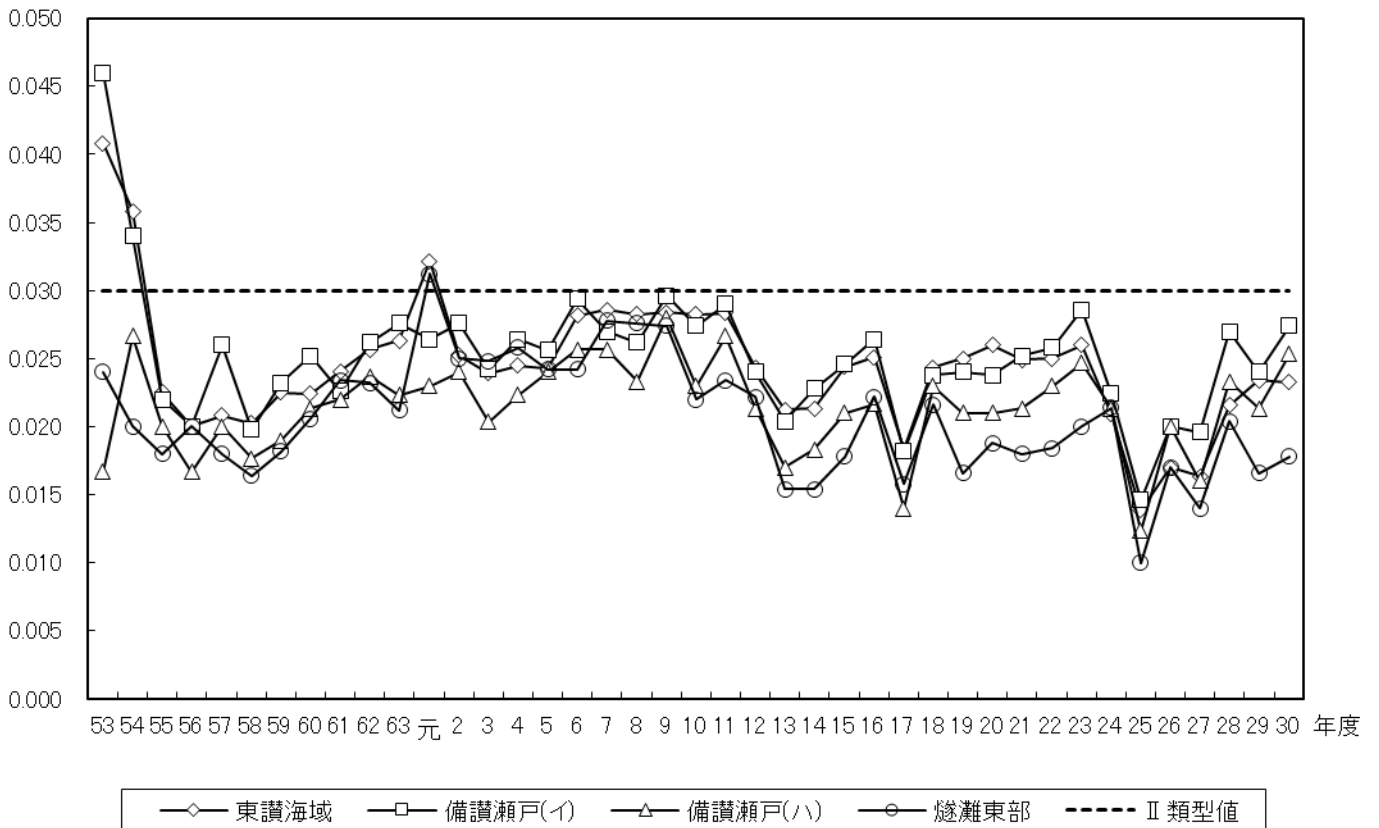
## 海域(表層)における全燐の経年変化

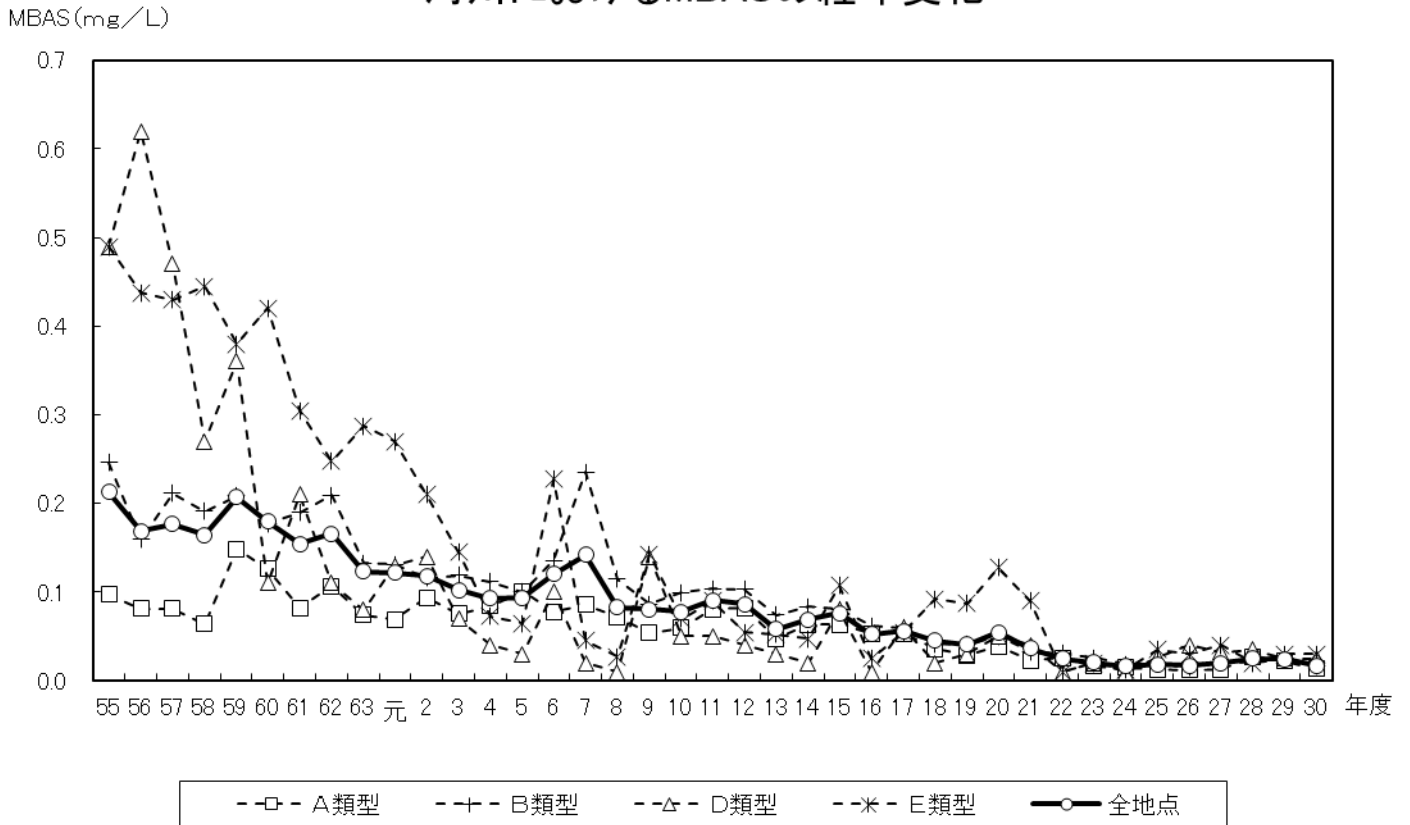
## 河川におけるMBASの経年変化

年平均値を地点別に見ると、河川で0.1mg/L未満、海域で0.1mg/L未満である。

全地点平均を前年度と比較すると、河川でやや改善、海域で横ばいとなっている。

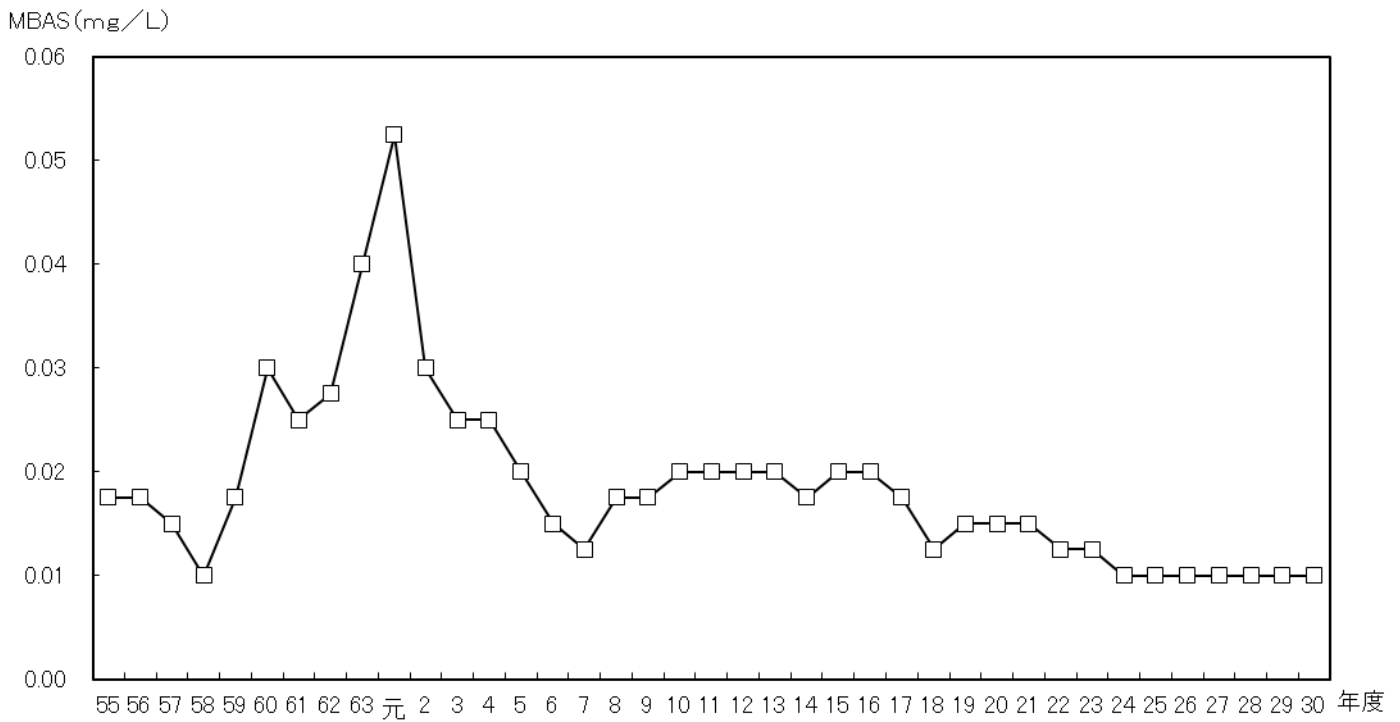
## 海域(表層)におけるMBASの経年変化

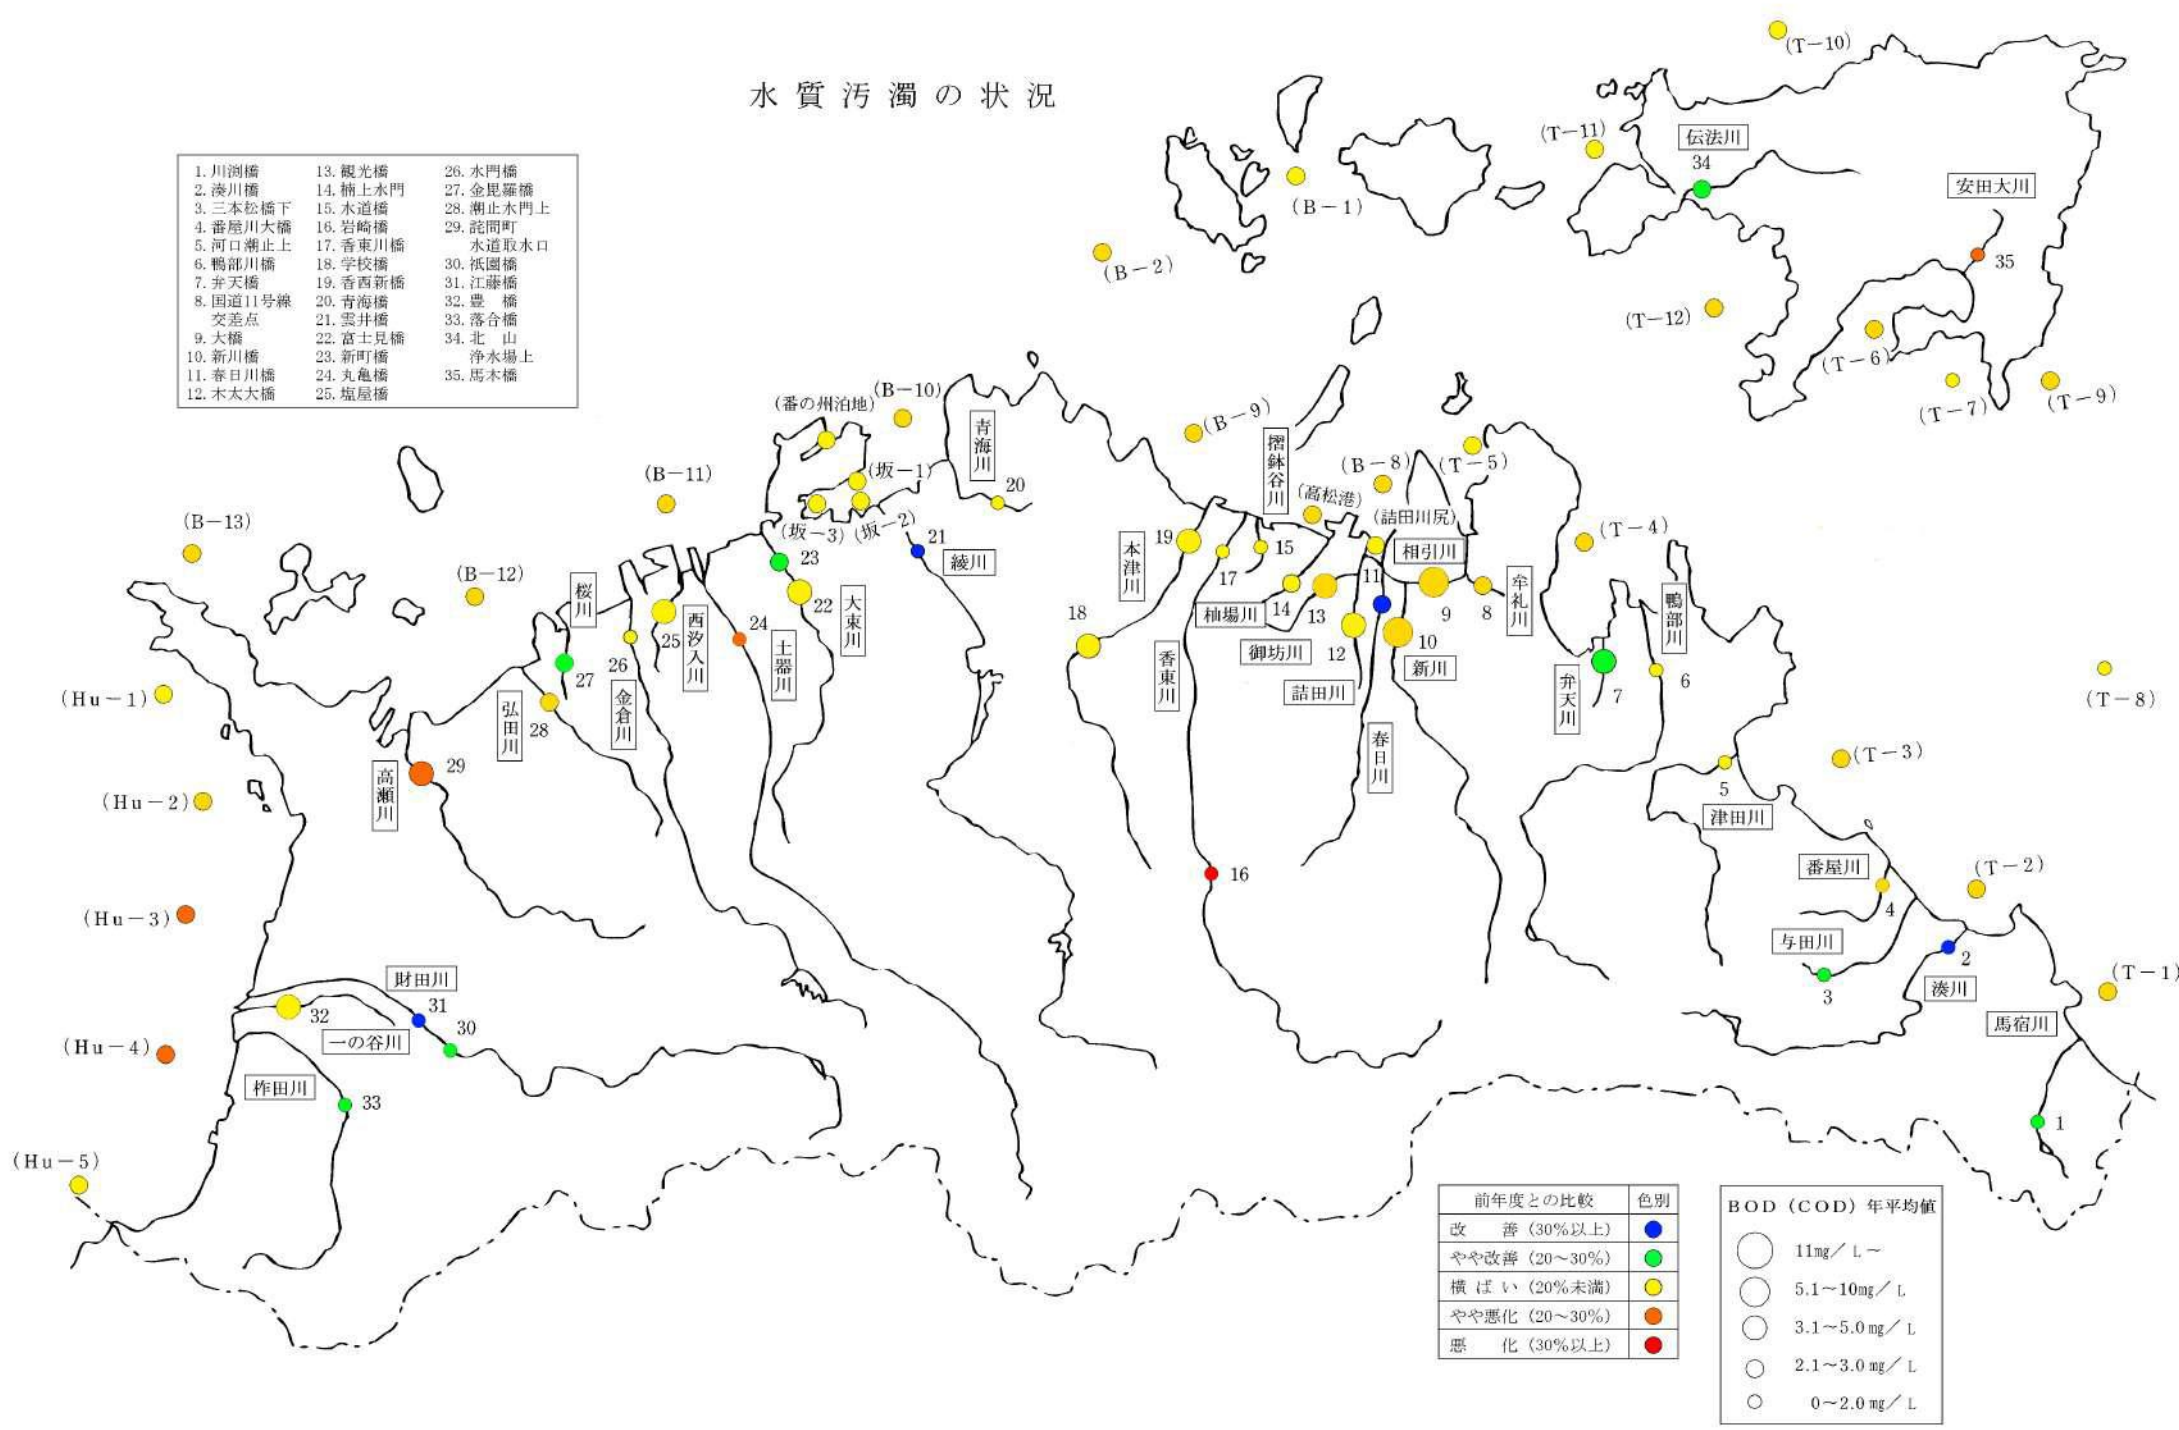
前年度との比較	色別
改善 (30%以上)	● (Blue)
やや改善 (20~30%)	● (Green)
横ばい (20%未満)	● (Yellow)
やや悪化 (20~30%)	● (Orange)
悪化 (30%以上)	● (Red)

BOD (COD) 年平均値	
○ (Large)	11mg/L ~
○ (Medium-Large)	5.1~10mg/L
○ (Medium)	3.1~5.0 mg/L
○ (Medium-Small)	2.1~3.0 mg/L
○ (Small)	0~2.0 mg/L
