土砂災害防止法に基づく基礎調査の推進  
(防災・安全)

事後評価書

計画の名称	4 土砂災害防止法に基づく基礎調査の推進（防災・安全）		
計画の期間	平成28年度 ～ 令和2年度（5年間）	交付対象	香川県
計画の目標	<ul style="list-style-type: none"> <li>土砂災害防止法に基づく基礎調査を実施し、土砂災害が発生するおそれのある区域等を明らかにすることで、県民の安心・安全な生活の確保を図る</li> </ul>

河川砂防課

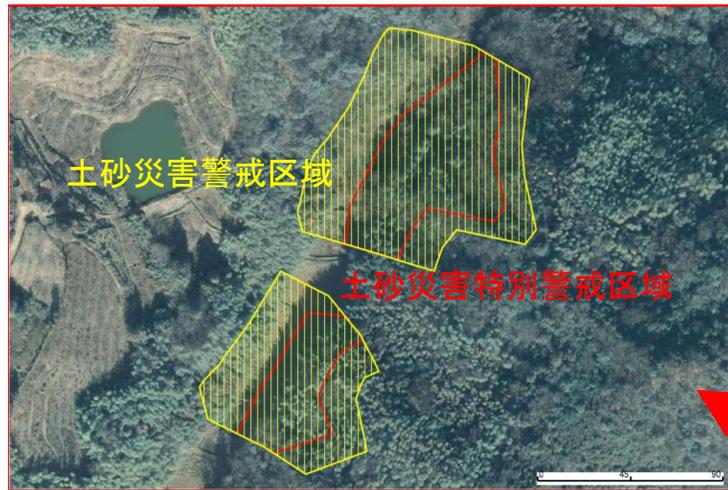
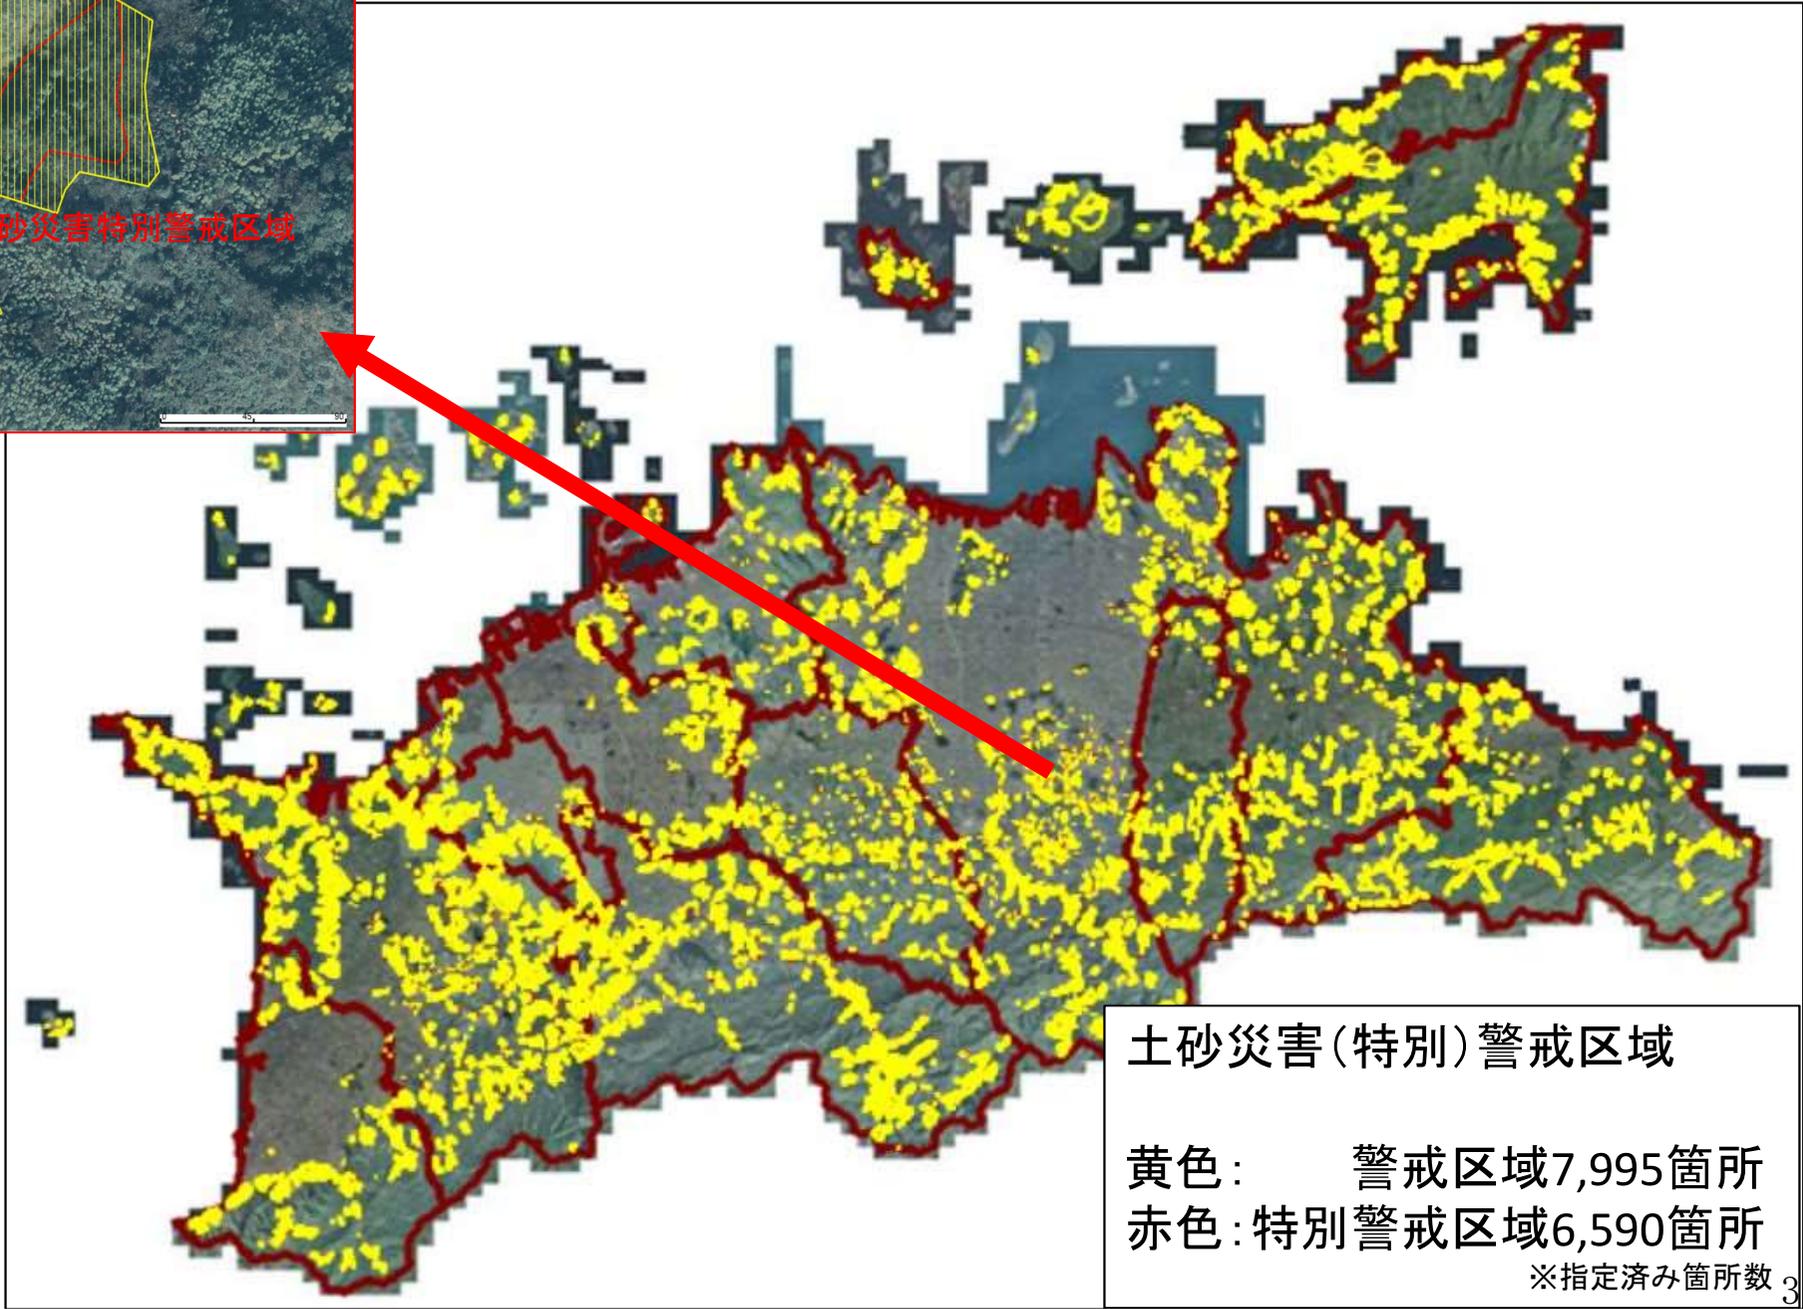
# 位置図

土砂災害(特別)警戒区域

黄色： 警戒区域7,995箇所  
赤色：特別警戒区域6,590箇所

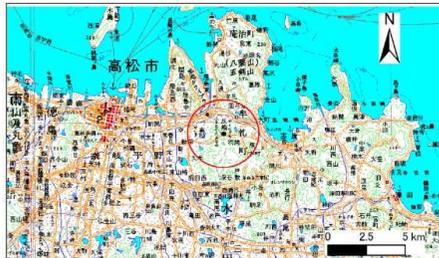
位置図 (S=1:200,000)

自然現象の種類	急傾斜地の崩壊
箇所番号	I-208
箇所名	丹僧(5)
所在地	高松市牟礼町大町
調査機関	香川県高松土木事務所

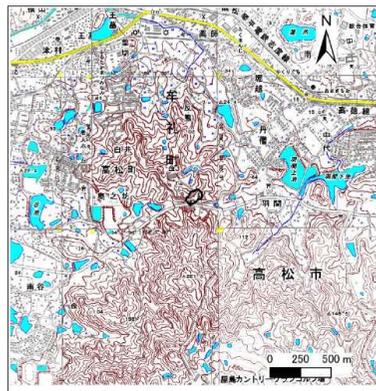
概況図 (S=1:25,000)

様式2-1 地形・地質状況等		箇所番号	I-208	箇所名	丹僧(5)	所在地	高松市牟礼町大町	調査年度	平成29年度
地形状況	急傾斜地の地形	当該斜面は自然斜面であり、斜面形状は凸型となっている。							
	危害のおそれのある土地等の地形(様式2-2、2-4参照)	斜面下方には公共建築物が位置している。							
地質状況等	地表の状況	表層は砂質土で覆われ、植生は広葉樹となっている。							
	地盤の状況	基盤の地質は深成岩であり、表層は砂質土主体の砂質土からなる。							
	その他の状況	特になし。							
	土質定数等	項目	設定値	設定根拠					
	土石等の比重 $\rho$	2.6	香川県基礎調査マニュアルに準拠						
	土石等の容積濃度 $C$	0.7	香川県基礎調査マニュアルに準拠						
	土石等の密度 $\rho_m$ (t/m <sup>3</sup> )	1.8	香川県基礎調査マニュアルに準拠						
	土石等の単位体積重量 $\gamma$ (kN/m <sup>3</sup> )	18.00	香川県基礎調査マニュアルに準拠						
	土石等の移動時の内部摩擦角 $\Phi(\circ)$	30	香川県基礎調査マニュアルに準拠						
	土石等の地盤時の内部摩擦角 $\Phi(\circ)$	30	香川県基礎調査マニュアルに準拠						
	土石等の流体抵抗係数 $\beta$	0.025	香川県基礎調査マニュアルに準拠						
	土質定数設定根拠等特記事項 香川県基礎調査マニュアルに準拠								
対策施設等状況	有	対策施設の有無は様式2-3、精度は様式2-4参照							
過去の災害実績等	無	発生件数 0 詳細は様式2-5参照							
想定される崩壊土量・幅及び深さ	(1)災害実績調査に基づく方法	統計的に推定した。						設定根拠
