府中湖におけるジェット・ストリーマーによる水質改善 Improvement of Water Quality in Hutyuko through Jet Stremer

要 旨

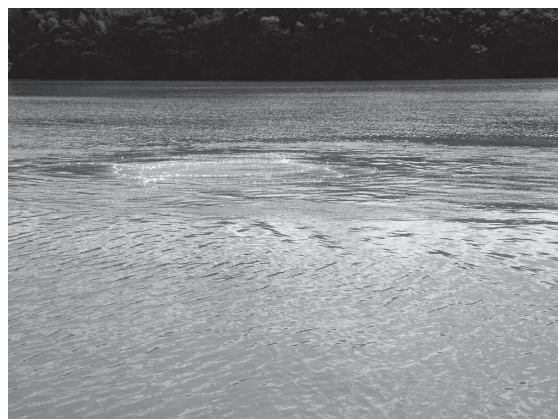
写真2 鉛直上向き吐出方向の湖面

この2基の施設で、図2における予想影響範囲の水を流動・混合させる(写真2)ことにより、府中湖の水質改善を促進しようとするものである。
