第 15 回豊島処分地地下水・雨水等対策検討会次第

日時 令和3年1月31日（日）13時00分～

処分地全域での地下水の状況（その 6）

処分地の地下水浄化対策等の概況（その9）

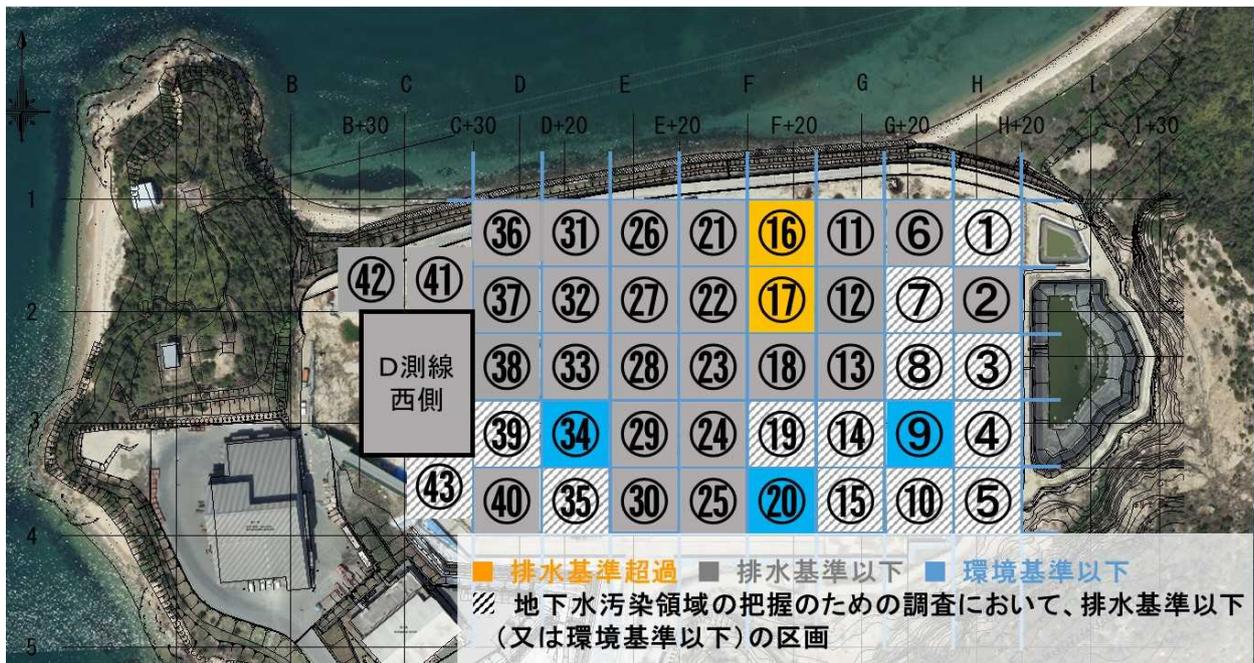
図 1 処分地全域での地下水の状況（令和 2 年 12 月時点）

豊島処分地を図 1 のとおり D 側線西側及び 30m メッシュの 43 区画に分け地下水の汚染状況を調査したところ、D 側線西側及び 30 区画で排水基準値を超過していた。

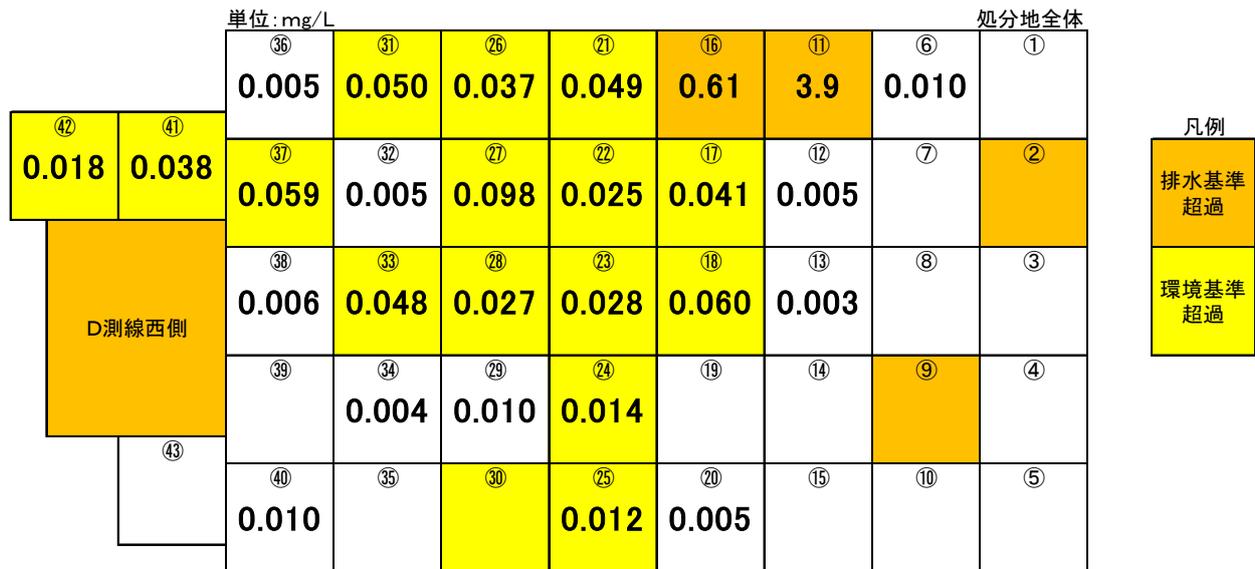
図2 観測井のベンゼンの濃度分布 (R2.10)

10 月の調査において、区画⑪⑩はベンゼン、区画⑪⑲は 1,4-ジオキサンが排水基準値を超過していた。

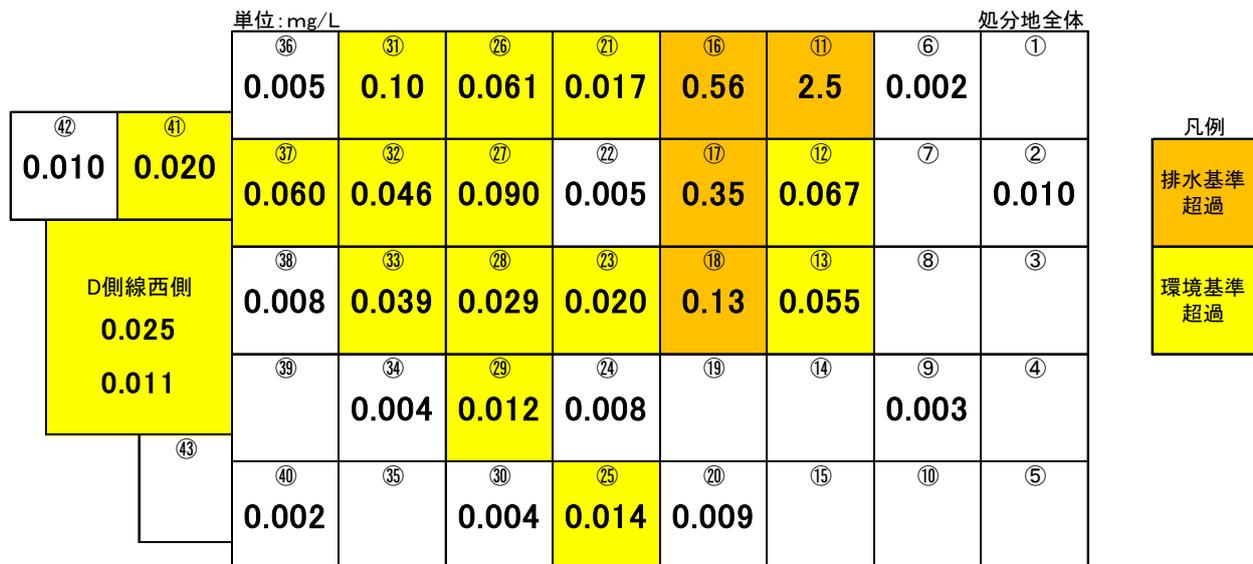
図4 観測井のベンゼンの濃度分布 (R2.11)

11 月の調査において、区画⑪⑩⑰⑱はベンゼン、区画⑪⑰⑲は 1,4-ジオキサンが排水基準値を超過していた。

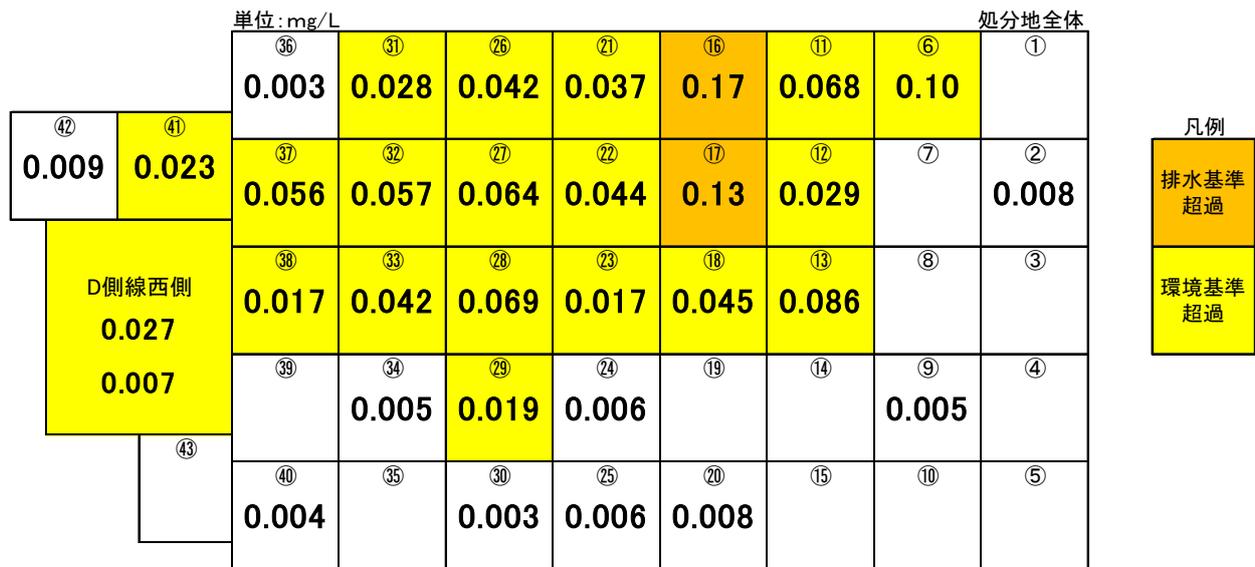
図6 観測井のベンゼンの濃度分布 (R2.12)

12 月の調査において、区画⑩⑰はベンゼン、1,4-ジオキサンが排水基準値を超過していた。一部の区画でリバウンドが発生しており、今後ともモニタリングを継続する。

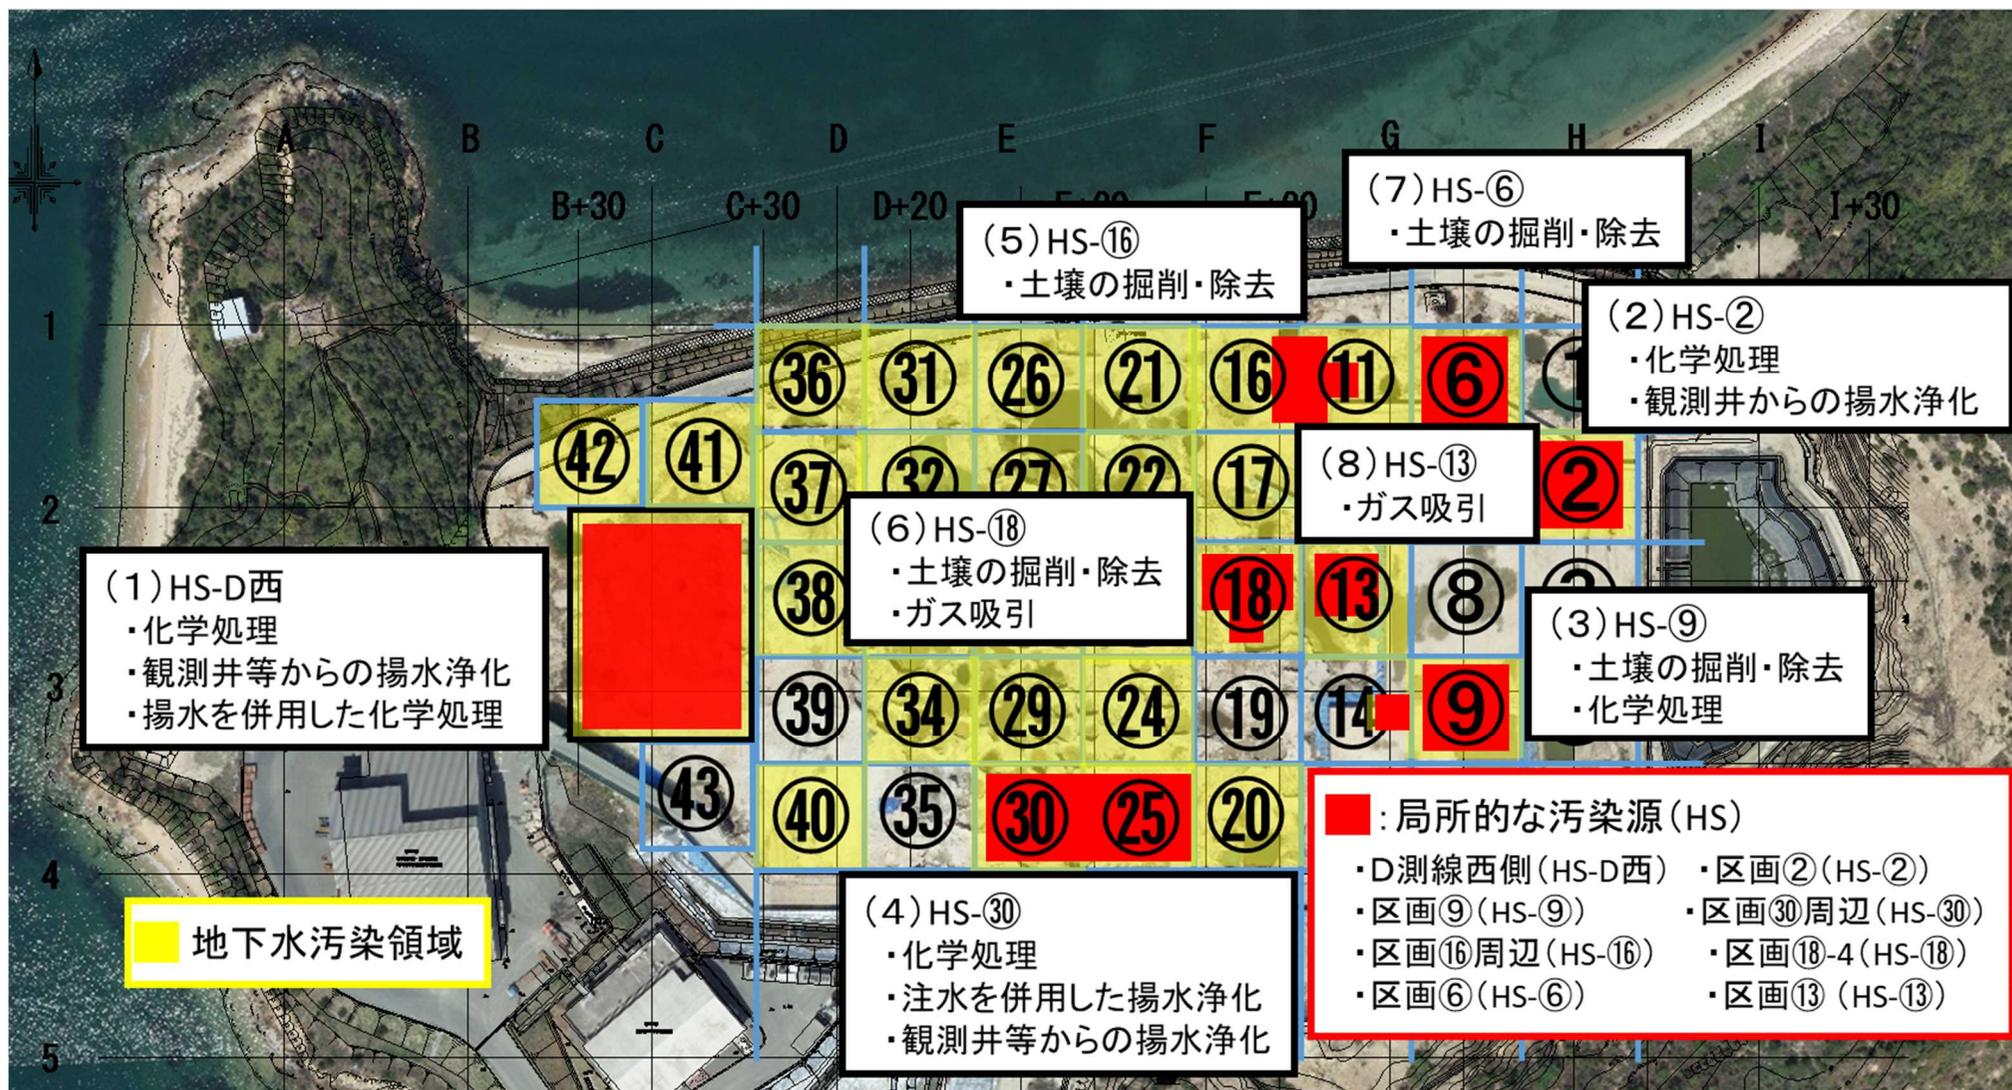
図1 浄化対策を実施する地点（局所的な汚染源）

2. 局所的な汚染源での地下水浄化対策等の実施状況（図1及び表1参照）

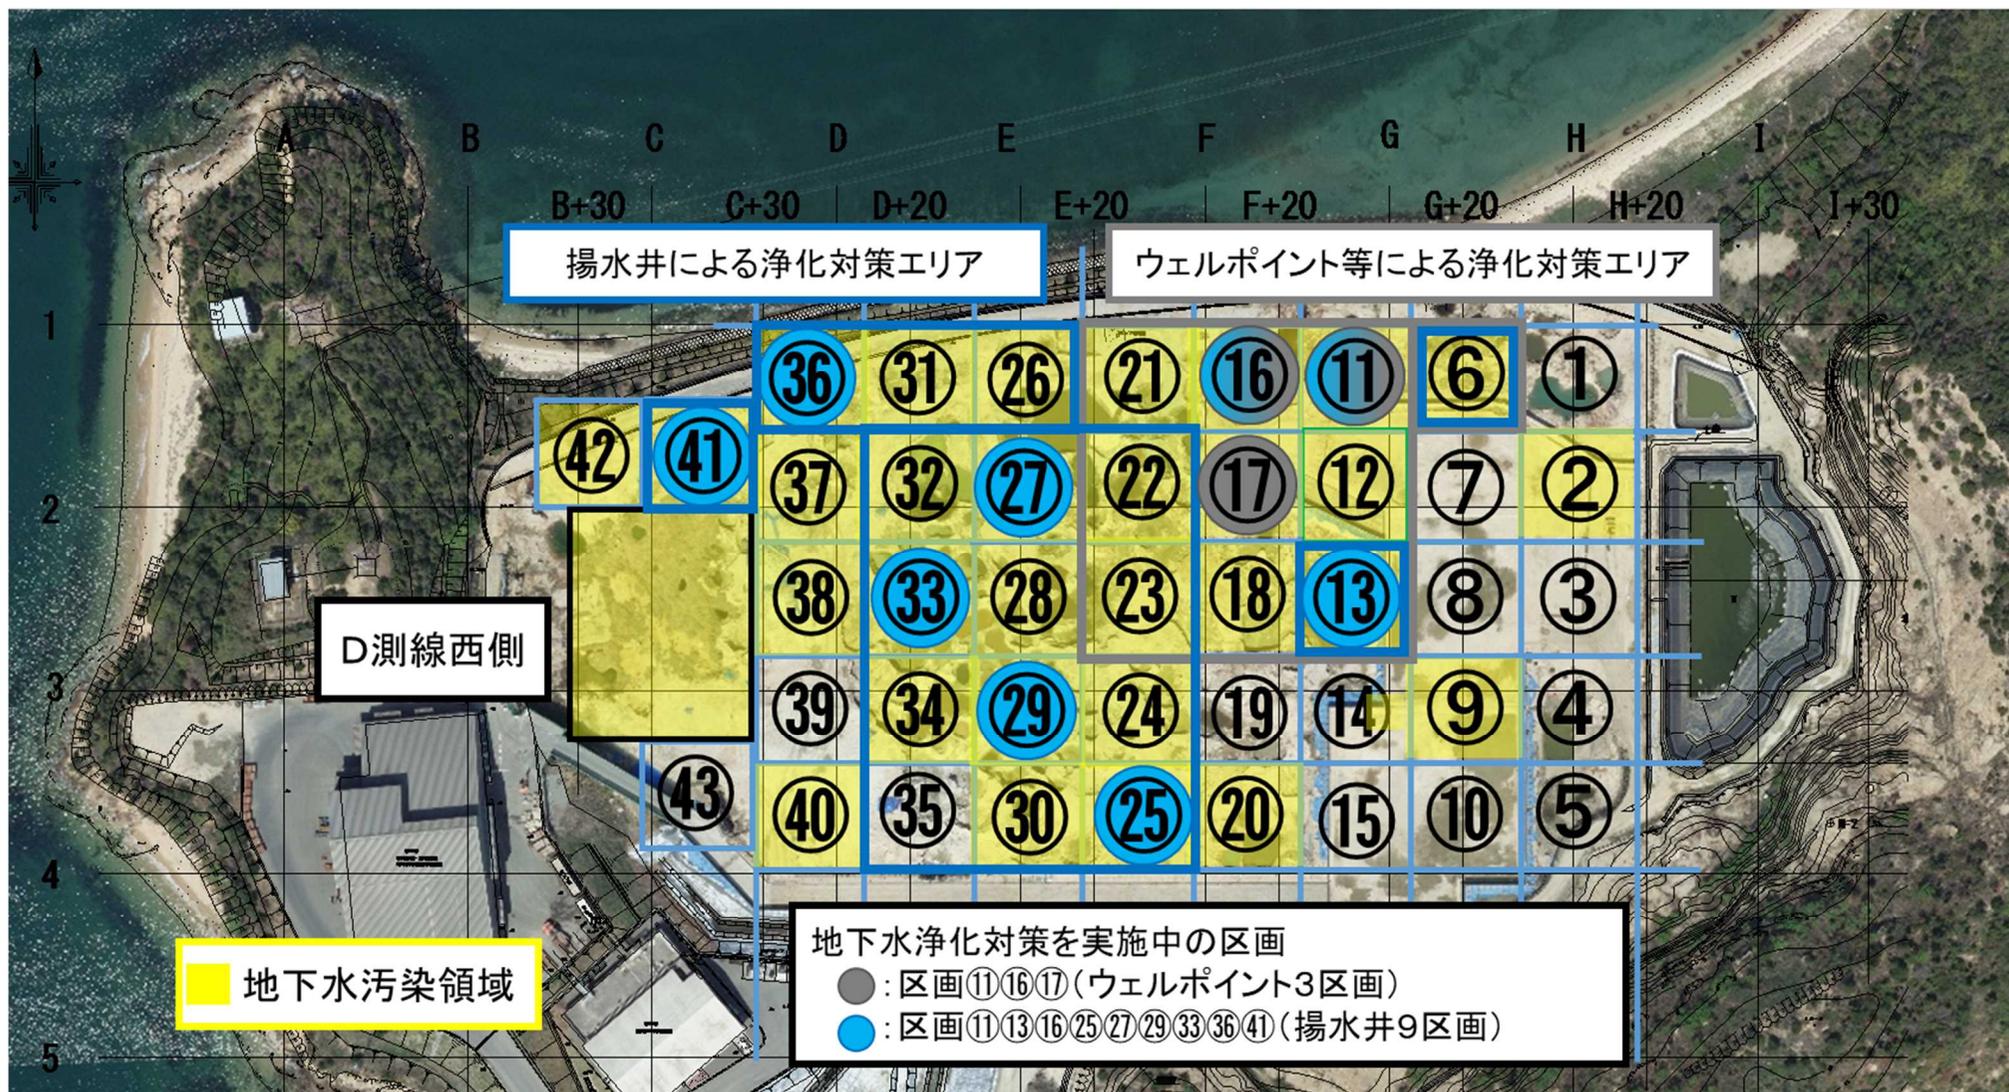
図2 浄化対策を実施する地点 (区画毎)

3. 区画毎の地下水浄化対策等の実施状況 (図2及び表2参照)

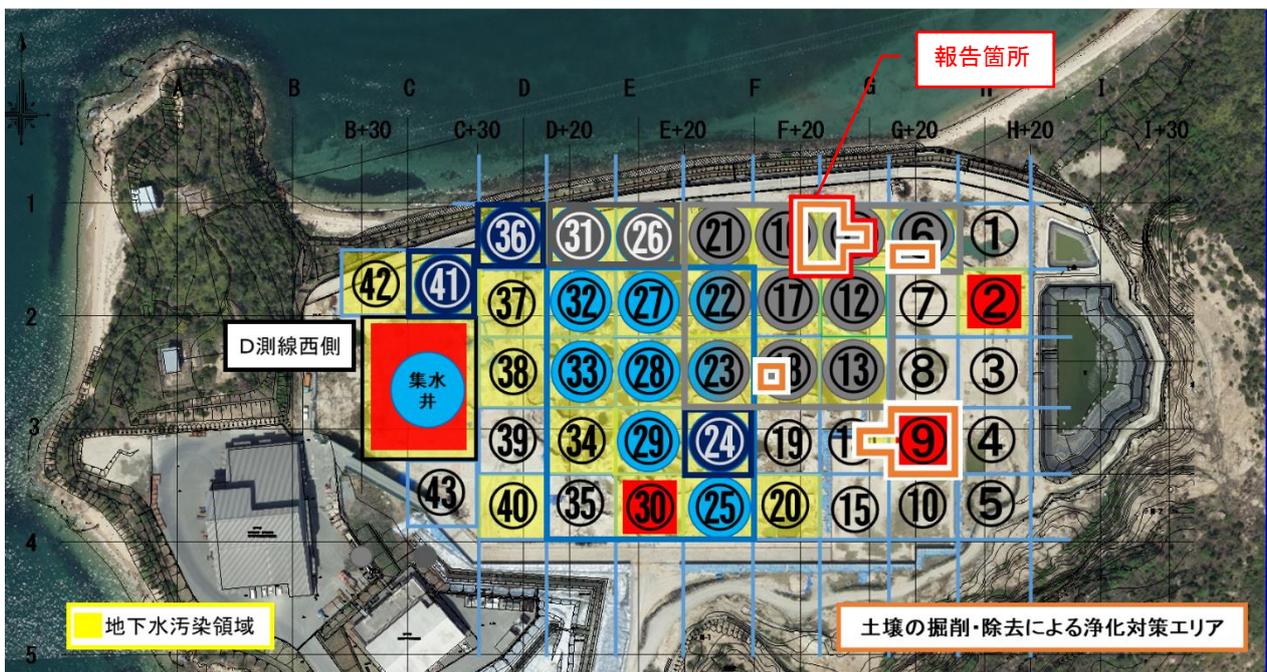
図1 平面図

今回、局所的に高濃度の土壌汚染が確認された HS-⑩について、深い層の土壌の掘削・除去を行ったため、その状況を報告する。

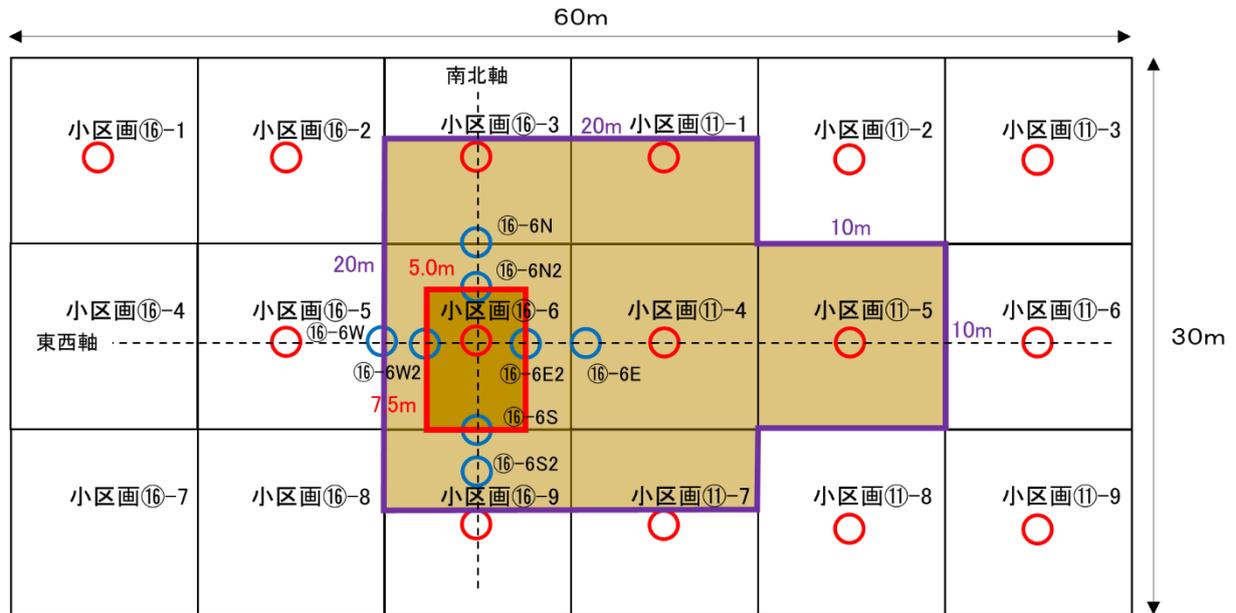
図2 HS-⑯の掘削・除去範囲及び調査地点

HS-⑯の掘削・除去範囲及び調査地点を図2に、オールケーシング工法の配置図及び断面図を図3に、小区画における試験結果を表1に、追加調査結果を表2及び3に示す。

追加調査では、特に高濃度のベンゼンの汚染（土壌環境基準値の100倍を超過した箇所、以下「高濃度のベンゼン汚染箇所」という。）が確認された小区画⑩-6を中心に調査済み地点の中間点にて追加調査を実施した。追加調査の結果、表2及び3のとおり、TP0.0m付近の浅い層では小区画⑩-6の全域に高濃度のベンゼン汚染が広がり、周辺小区画にも影響が広がっていることが確認されたため、掘削面を確認しながらバックホウによる掘削・除去を実施することとし、深い層の高濃度のベンゼン汚染箇所については、小区画⑩-6内の比較的狭い範囲に限定されていたことから、取り残しが生じないように、高濃度のベンゼン汚染箇所が確認されなかった調査地点を包含する範囲をオールケーシング工法により掘削・除去することとした。

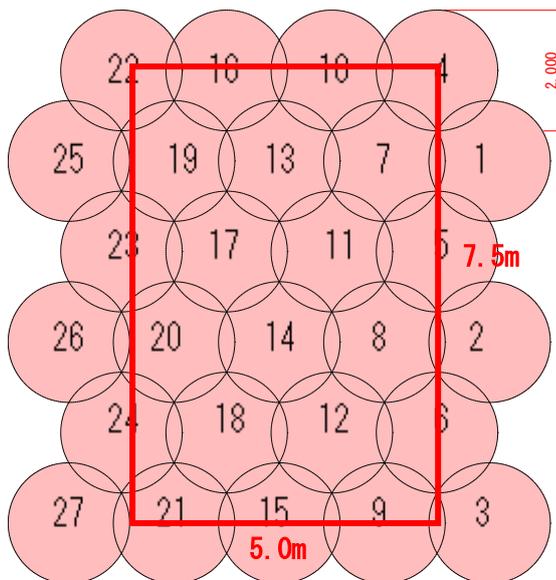
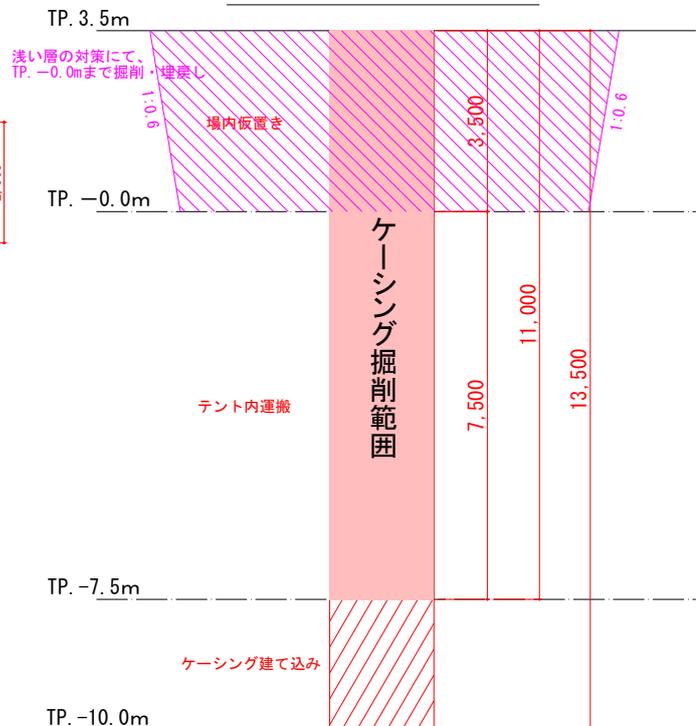
図3 HS-⑯のオールケーシング工法の配置図及び断面図

全回転式オールケーシング工
ケーシング杭 φ2000 N=27本

※取り残しが生じないよう、掘削範囲を重ねるとともに、50 cm以上広い範囲を掘削・除去した。

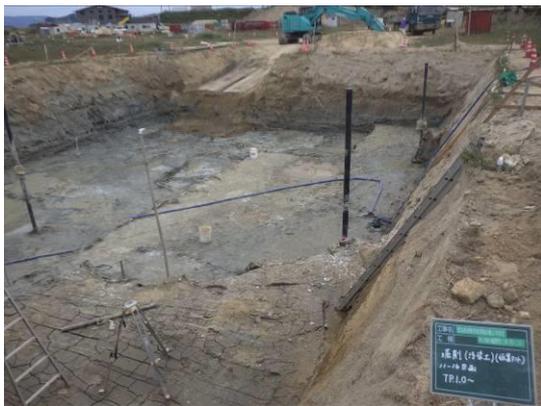
写真1 完掘時の状況（小区画⑩-6付近）東側から
（Ⓢ第14回Ⅱ／2-3 写真5の再掲）

HS-⑩の掘削状況を写真1, 2に、掘削後の染み出し水の確認結果を表4に示す。

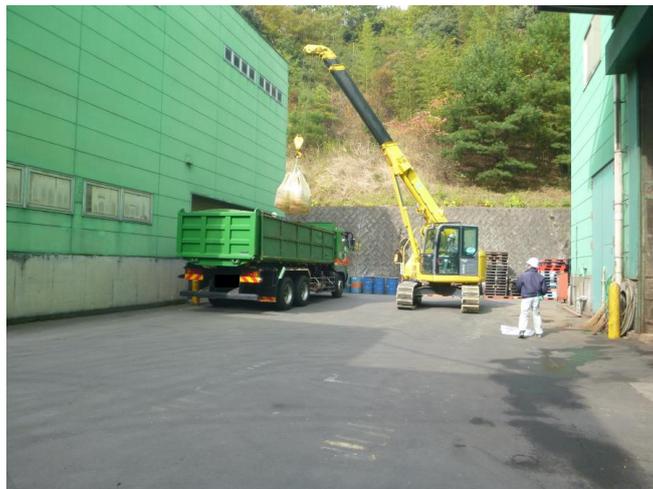
図 1 中間処理施設における荷下ろし状況

搬出及び中間処理施設搬入	搬出量	中間処理(焼却)	最終処分
令和 2 年 11 月 10 日	18.4t	令和 2 年 11 月 11 日	令和 2 年 11 月 13 日
令和 2 年 11 月 16 日	19.2t	令和 2 年 11 月 17 日	令和 2 年 11 月 19 日
令和 2 年 11 月 27 日	12.6t	令和 2 年 11 月 30 日	令和 2 年 12 月 2 日

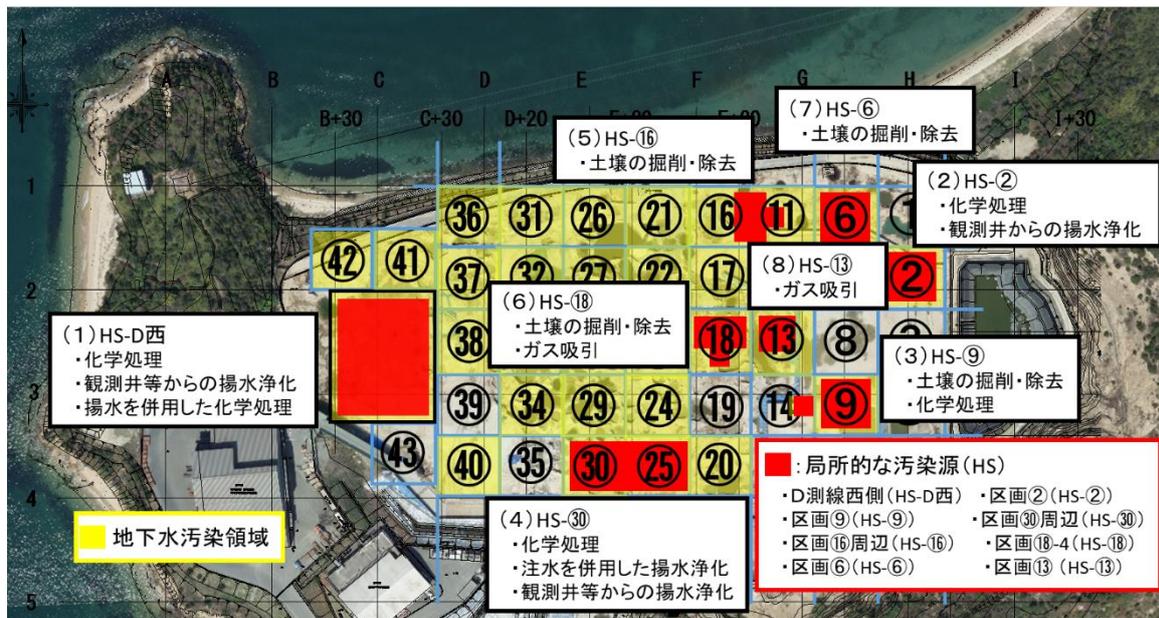
図 1 浄化対策を実施する地点（局所的な汚染源）

局所的な汚染源での地下水浄化対策を図 1 に示す。

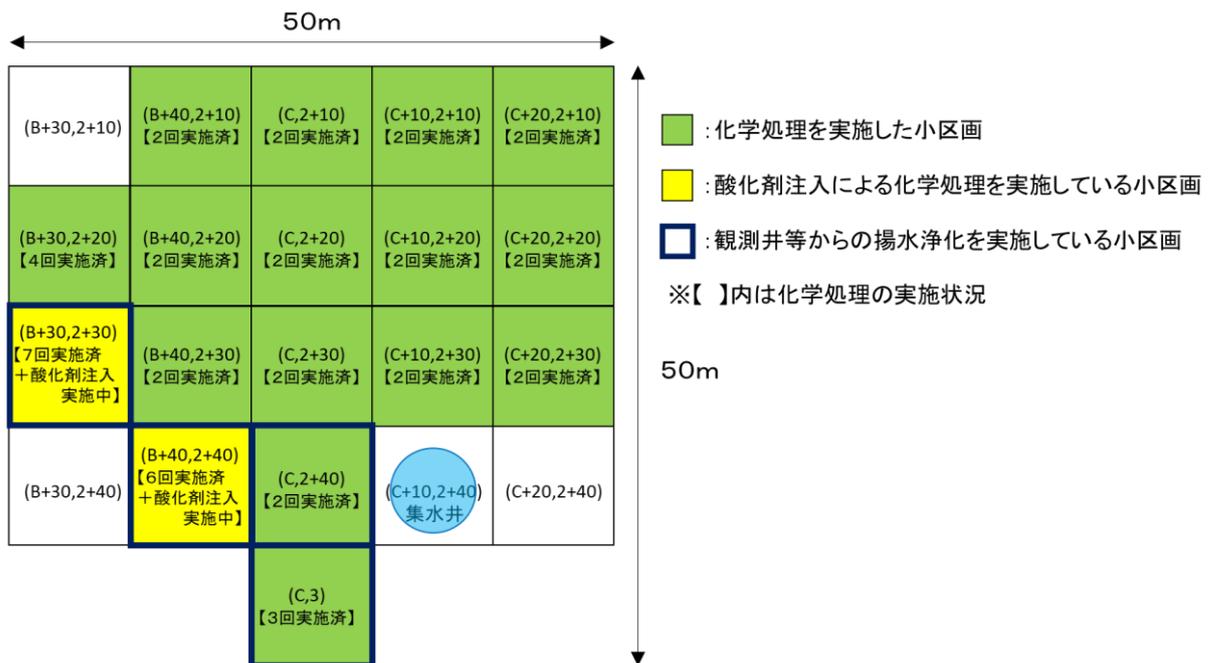
図2 地下水浄化対策を実施する範囲（HS-D西）

適宜、揚水を併用した化学処理等の効果を確認し、必要に応じて、追加の化学処理等の対策を検討し、実施することとする。

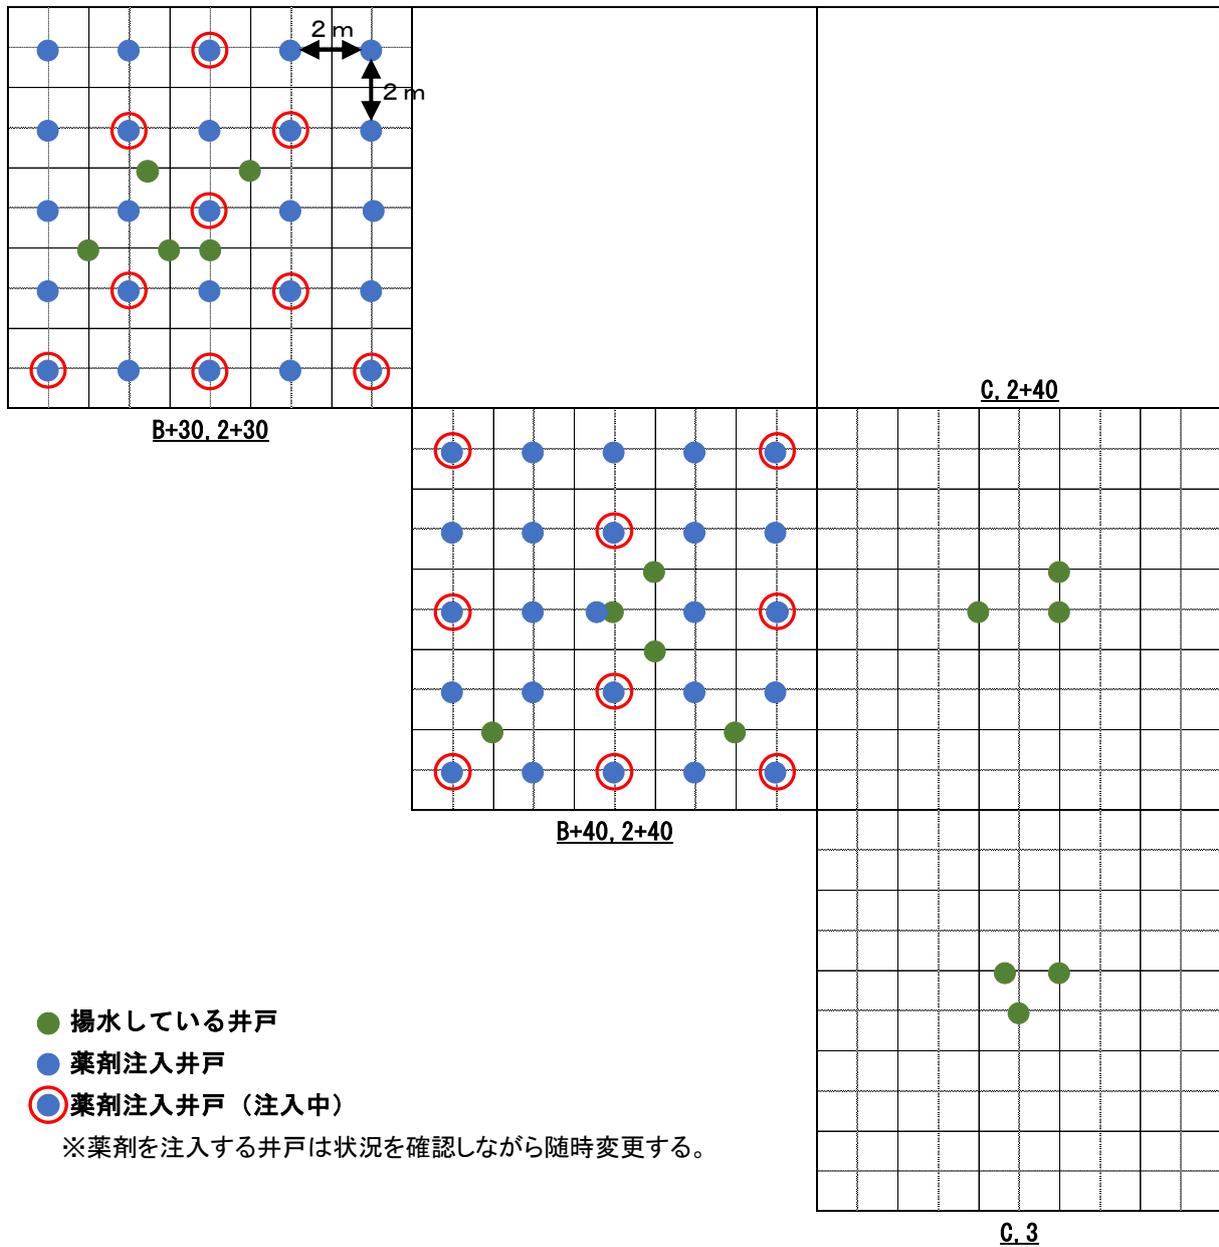
図3 地下水浄化対策の実施状況 (HS-D西)

その他の小区画については、化学処理及び揚水浄化の実施後、排水基準程度まで地下水の汚染濃度が低下したため、揚水を停止して、経過観察を行っている。

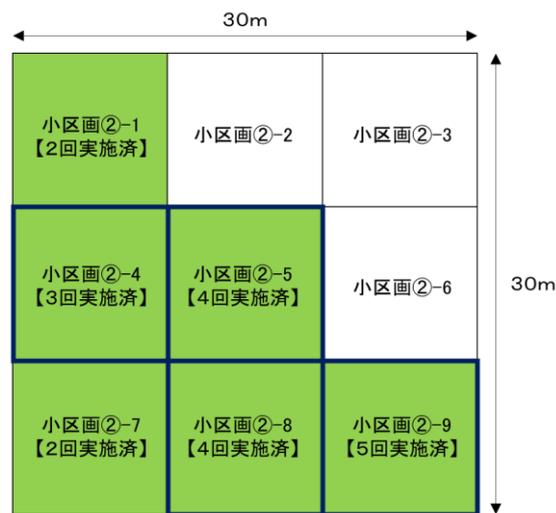
図4 地下水浄化対策を実施する範囲 (HS-②)

化学処理及び揚水浄化の実施後、排水基準程度まで地下水の汚染濃度が低下したため、揚水を停止して、経過観察を行っている。

- : 化学処理を実施した小区画
 - : 観測井からの揚水浄化を施した小区画
- ※【 】内は化学処理の実施状況

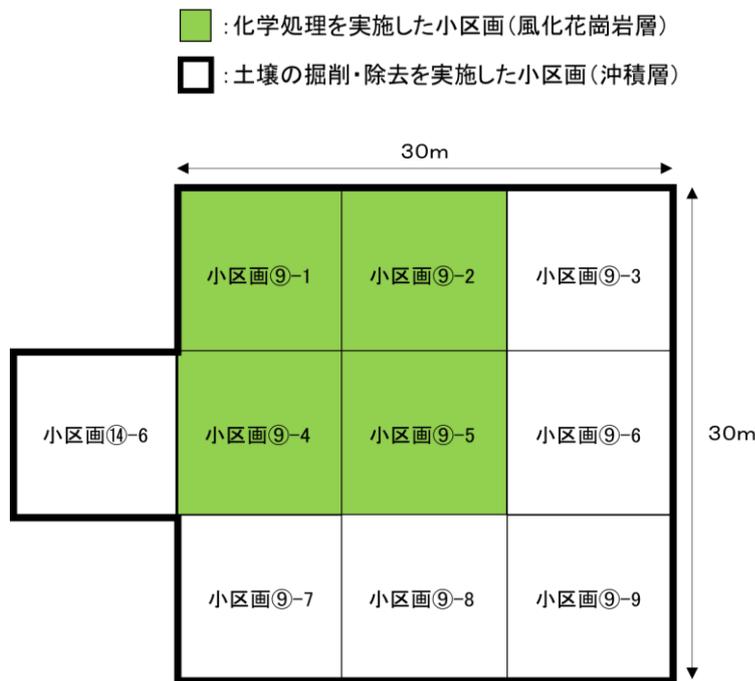
図 5 地下水浄化対策を実施する範囲（区画⑨）

なお、掘削した土壌のうち土壌溶出量試験結果において、「地下水汚染（つぼ拡張区画）の掘削・運搬マニュアル」に定める基準値を超過している深度の土壌については、積替え施設又は区画内で保管しながら、ガス吸引等を行い、同基準値に適合していることを確認後、処分地内で埋戻しなどに有効利用した。

また、化学処理の実施後、全ての小区画において観測井の水質は排水基準に適合し、土壌は土壌溶出量基準（1, 4-ジオキサンは土壌環境基準）に適合している。

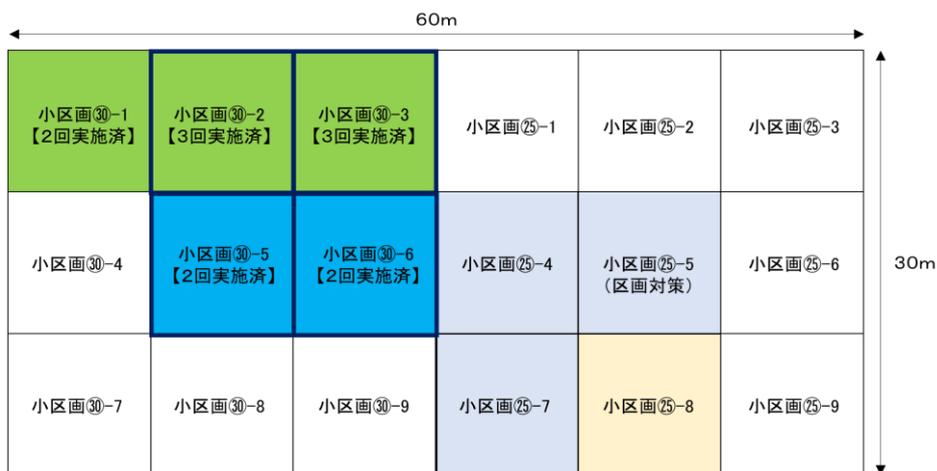
図6 地下水浄化対策を実施する範囲 (HS-③⑩)

なお、区画対策として、既設の揚水井②⑤(小区画②⑤-5)における揚水浄化を継続して実施している。

- : 化学処理を実施した小区画
 - : 化学処理及び注水を併用した揚水浄化を実施した小区画
 - : 揚水井等からの揚水浄化を実施している小区画
 - : 注水・揚水井からの注水を実施している小区画
 - : 観測井等からの揚水浄化を実施した小区画
- ※【 】内は化学処理の実施状況

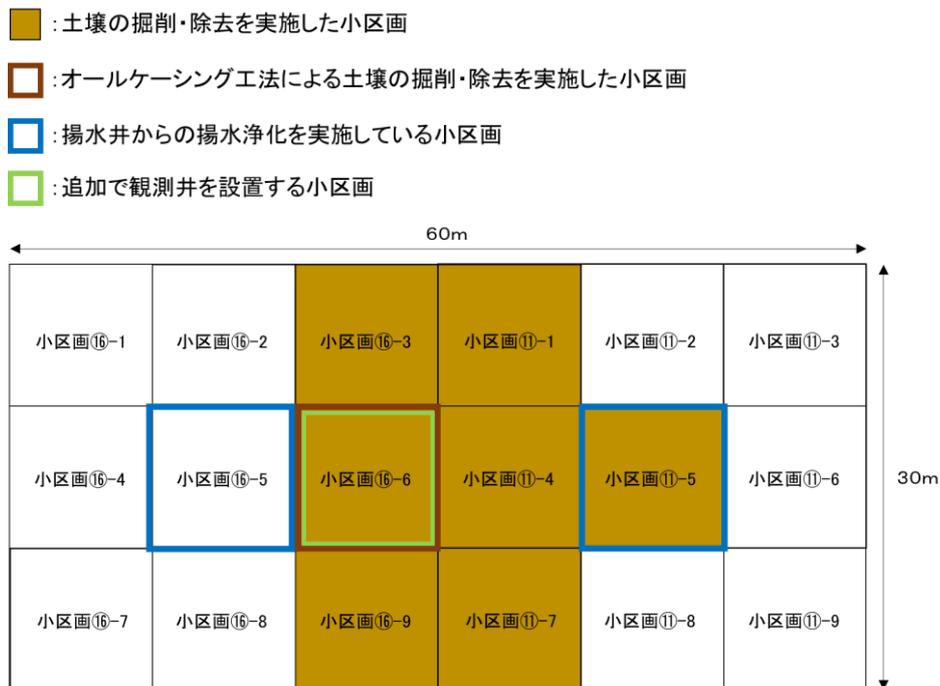
図7 土壌の掘削・除去による浄化対策を実施する範囲 (HS-⑩)

さらに、オールケーシング工法による土壌の掘削・除去後に地下水を確認できなかったことから、小区画⑩-6 の掘削・除去した深度よりも深い層 (TP-8.0m～-10.0m) にスクリーンを設置した観測井を設置して水質を確認する。

なお、区画対策として、区画⑩⑩の中央付近に、深部のみにスクリーンを設けた揚水井を設置して揚水浄化を実施しているが、追加で深部のみにスクリーンを設けた揚水井を設置して揚水浄化を実施する。

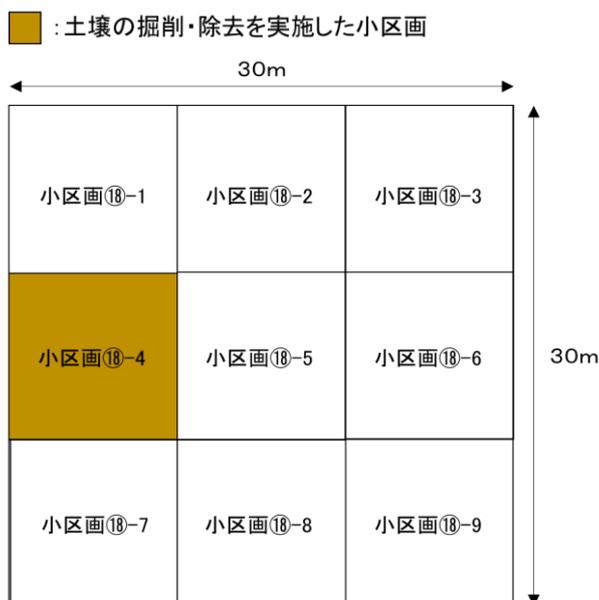
図8 土壌の掘削・除去による浄化対策を実施した範囲(HS-⑱)

なお、掘削した土壌のうち土壌溶出量試験結果において、「地下水汚染(つぼ拡張区画)の掘削・運搬マニュアル」に定める基準値を超過している深度の土壌については、積替え施設又は区画内で保管しながら、ガス吸引等を行い、同基準値に適合していることを確認後、処分地内で埋戻しなどに有効利用する。

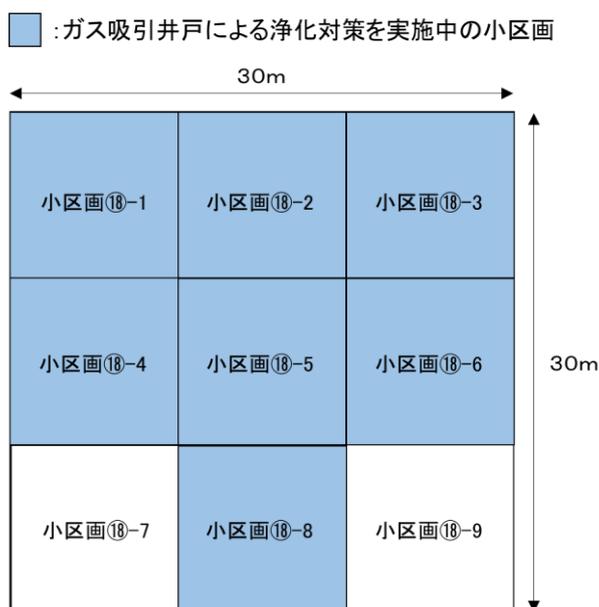
図9 ガス吸引井戸による浄化対策を実施している範囲(HS-⑱)

一方、区画⑱(区画対策として、ウェルポイントによる揚水浄化を実施済)の一部の小区画では、ウェルポイント対策深度よりも浅い層にベンゼンの汚染が確認されたことから、効果を確認しながら、ガス吸引井戸による浄化対策を実施している。(図9)

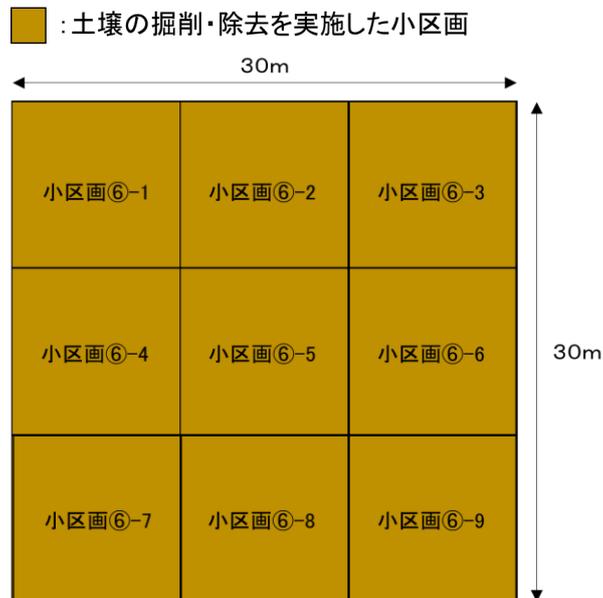
図10 土壌の掘削・除去による浄化対策を実施した範囲(HS-⑥)

区画⑥では、TP-5m付近までベンゼンの汚染が確認されていることから、表層のTP1m付近まで土壌の掘削・除去による浄化対策を実施した。(図10)

また、掘削した土壌のうち土壌溶出量試験結果において、「地下水汚染(つぼ拡張区画)の掘削・運搬マニュアル」に定める基準値を超過している深度の土壌については、積替え施設又は区画内で保管しながら、ガス吸引等を行い、同基準値に適合していることを確認後、処分地内で埋戻しなどに有効利用した。

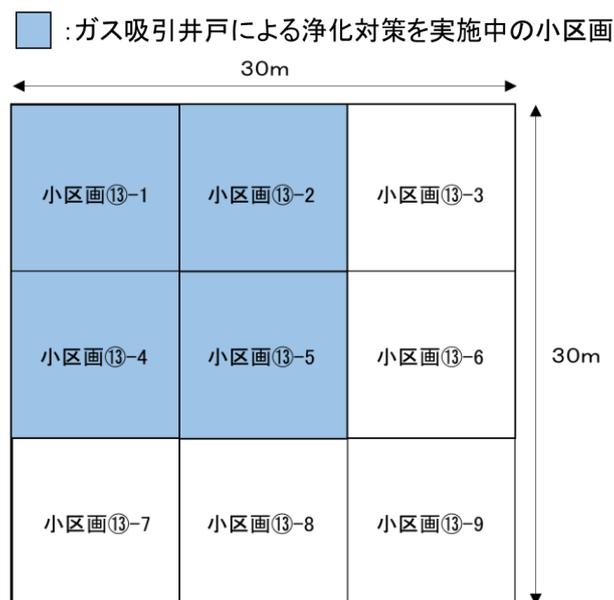
図11 ガス吸引井戸による浄化対策を実施している範囲(HS-⑬)

区画⑬の一部の小区画でウェルポイント対策深度よりも浅い層にベンゼンの汚染が確認されていることから、効果を確認しながら、ガス吸引井戸による浄化対策を実施している。(図11)

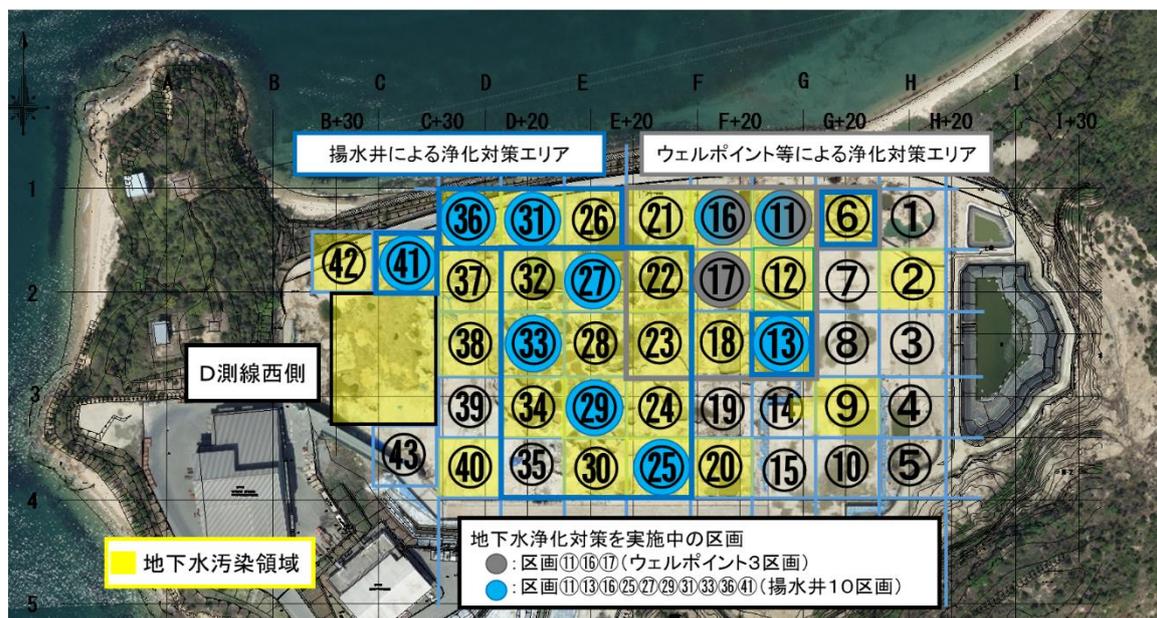
図12 浄化対策を実施する地点（区画毎）

区画毎の地下水浄化対策を図12に示す。

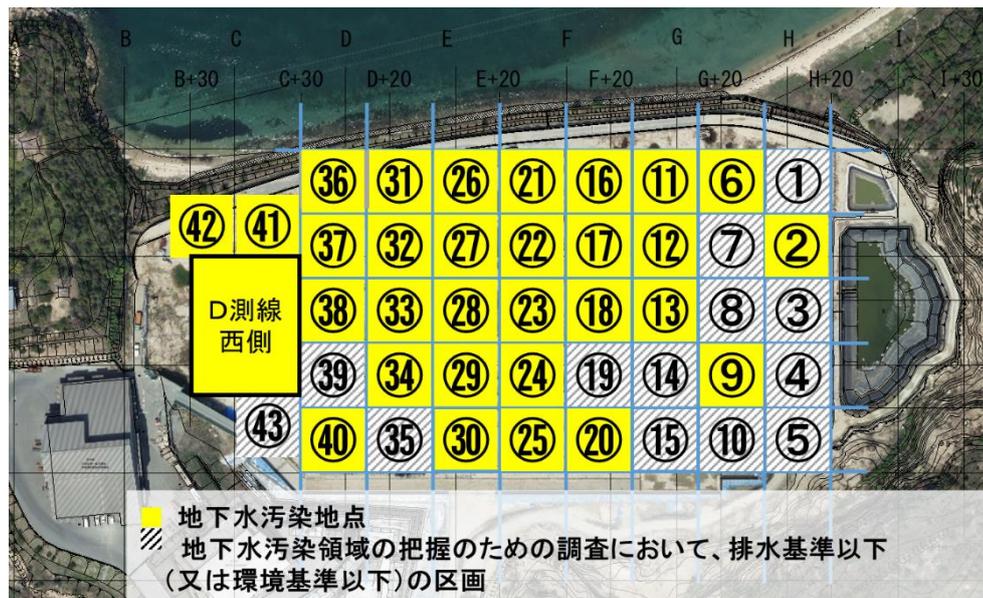
図 1 地下水汚染地点の位置（到達・達成マニュアルに基づく）

排水基準の到達及び達成の確認については、「処分地全域での地下水における排水基準の到達及び達成の確認マニュアル」（以下、「到達・達成マニュアル」という。）に基づき県が申請し、地下水検討会が承認することとなっている。

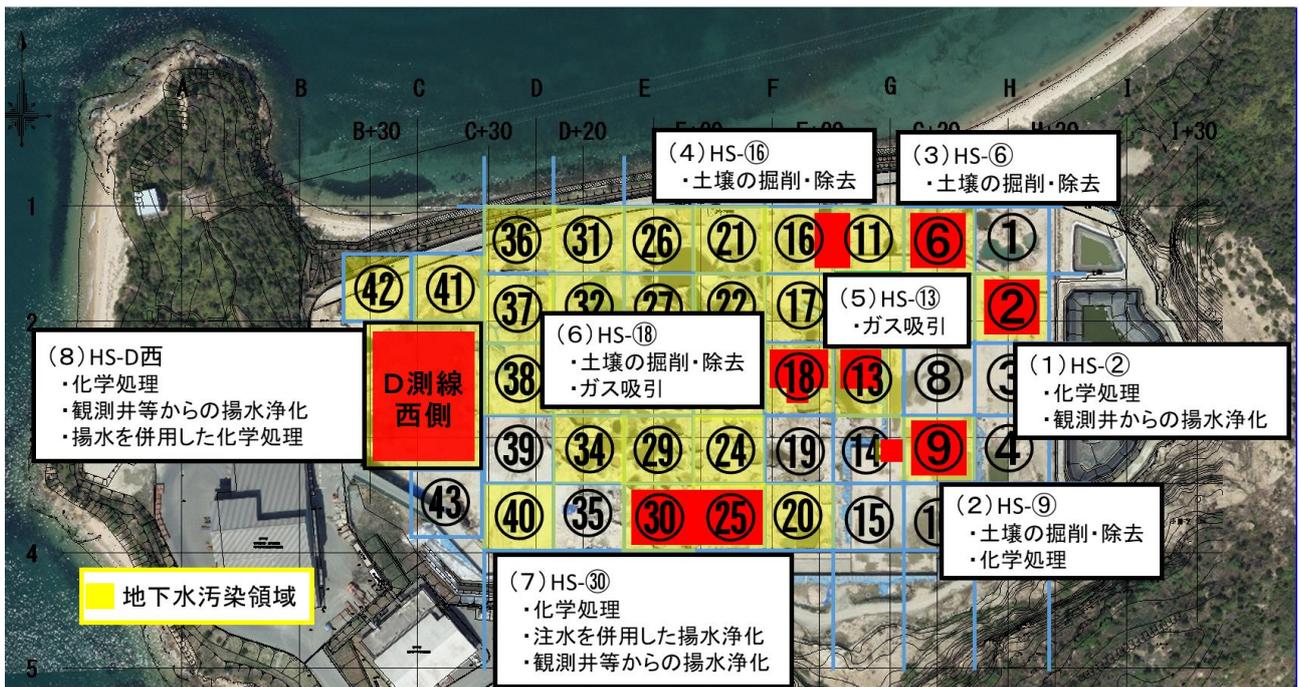
図 1 局所的な汚染源の位置及び浄化対策の概要

「処分地全域での地下水における排水基準の到達及び達成の確認マニュアル」に基づき、排水基準の到達の評価に当たっては、局所的な汚染源への対策の終了が要件の一つとなっている。

局所的な汚染源については、その汚染状況等がそれぞれ異なり、それらに応じて浄化対策を実施しているため、当資料において、区画対策とは別に、局所的な汚染源への対策を整理するものである。

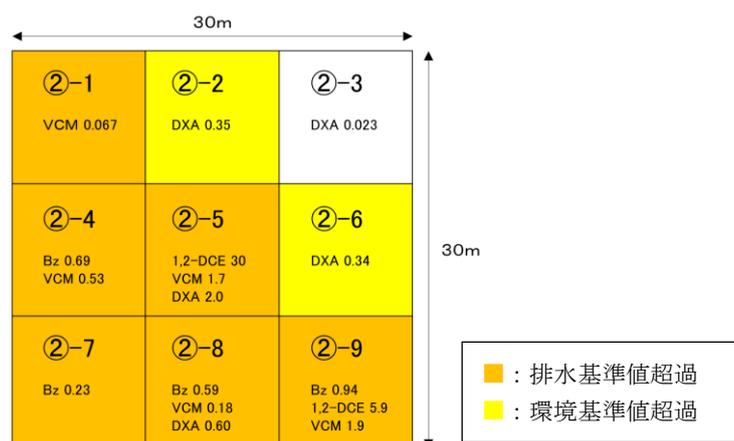
図1-1 既往調査における地下水の汚染物質濃度の最大値 (表1-1より抜粋)

平成30年5月から翌年1月にかけて実施した調査により、小区画②-1、4、5、7、8、9において、ベンゼン等の排水基準値の超過が確認されたため、これらの小区画を浄化対象とした。

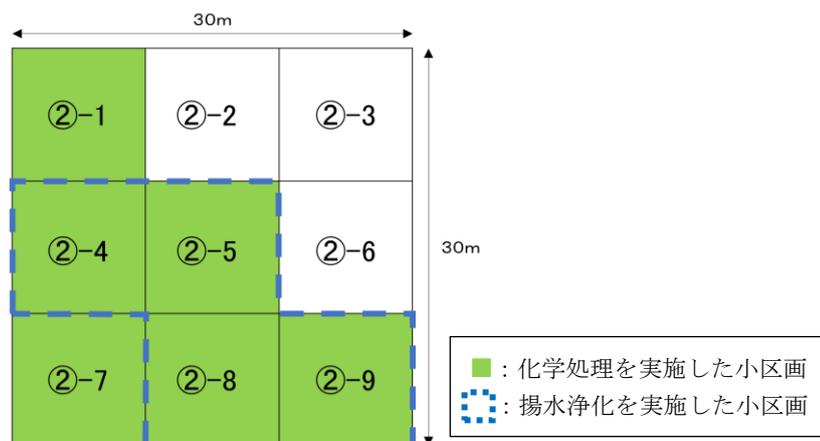
図1-2 HS-②における浄化対策の実施範囲

小区画②-1、4、5、7、8、9においてフェントン試薬の注入による化学処理を実施し、実施後に排水基準値の超過が確認された小区画②-4、5、8、9においては、観測井からの揚水浄化を実施した。

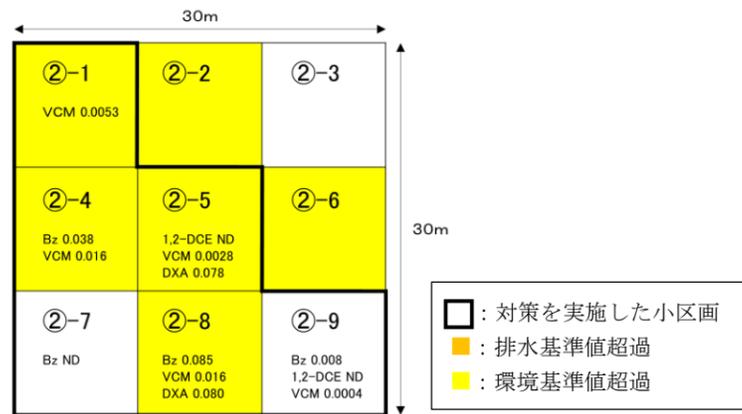
図 1-3 浄化対策後の地下水の水質 (表 1-2 より抜粋)

以上のとおり、化学処理を実施した小区画②-1、7では地下水の排水基準適合が確認され、揚水浄化を実施した小区画②-4、5、8、9においても排水基準適合が確認されたため、局所的な汚染の対策が完了したものと考えられる。

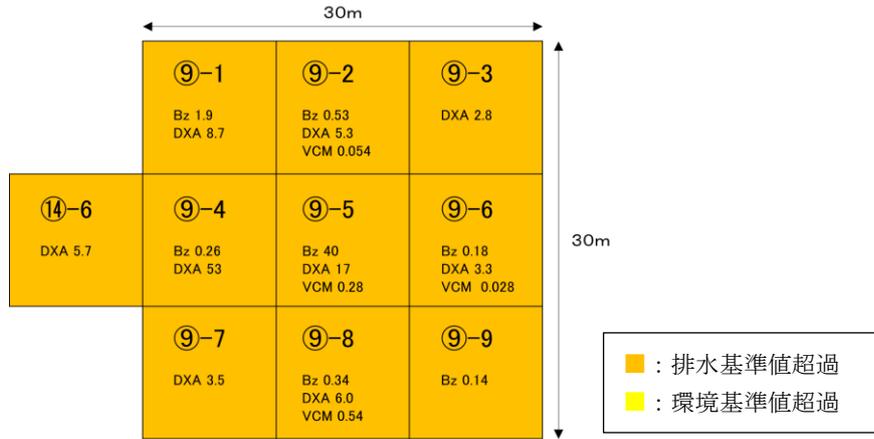
図2-1 既往調査における地下水の汚染物質濃度の最大値 (表2-1より抜粋)

平成30年5月から12月にかけて実施した調査により、区画⑨及び小区画⑭-6において、1,4-ジオキサン等の排水基準値の超過が確認されたため、これらの範囲を浄化対象とした。

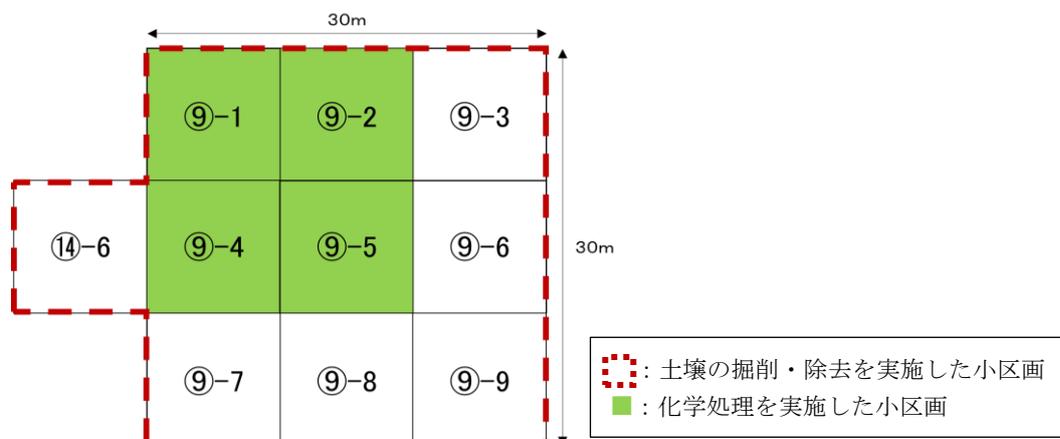
図 2-2 HS-⑨における浄化対策の実施範囲

区画⑨及び小区画⑭-6において沖積層の土壌の掘削・除去を実施した。また、深い層の汚染が確認されていた小区画⑨-1、2、4、5においては、フェントン試薬の注入による化学処理を実施した。

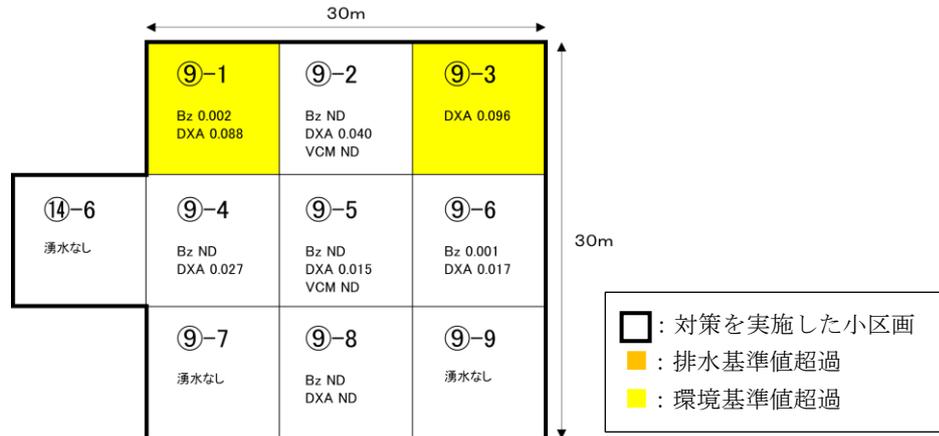
図 2 - 3 浄化対策後の地下水の水質 (表 2 - 2、2 - 3 より抜粋)

以上のとおり、掘削・除去を実施した区画⑨及び小区画⑭-6では、対象深度までの掘削が完了するとともに湧水の排水基準適合が確認され、化学処理を実施した小区画⑨-1、2、4、5では地下水の排水基準適合が確認されたため、局所的な汚染の対策が完了したものと考えられる。

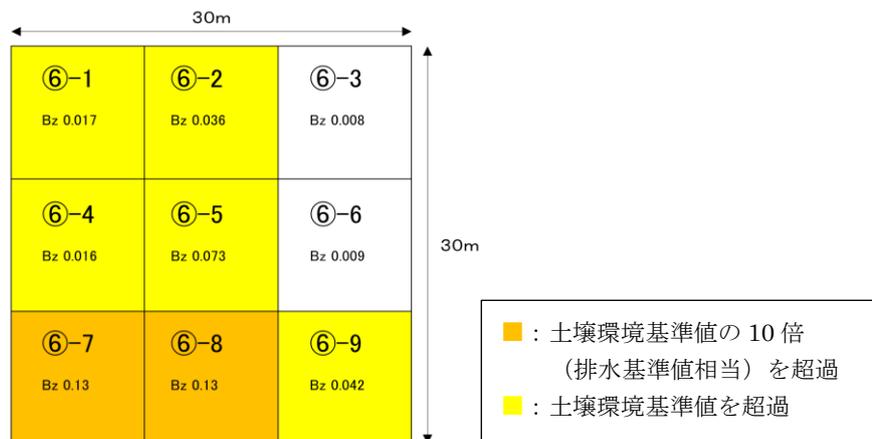
図3-1 ボーリング調査における土壌の汚染物質濃度の最大値 (表3-1より抜粋)

令和2年6月に実施したボーリング調査により、小区画⑥-7、8において、ベンゼンの土壌環境基準値の10倍を超える汚染が確認されたため、これらの小区画を浄化対象とした。

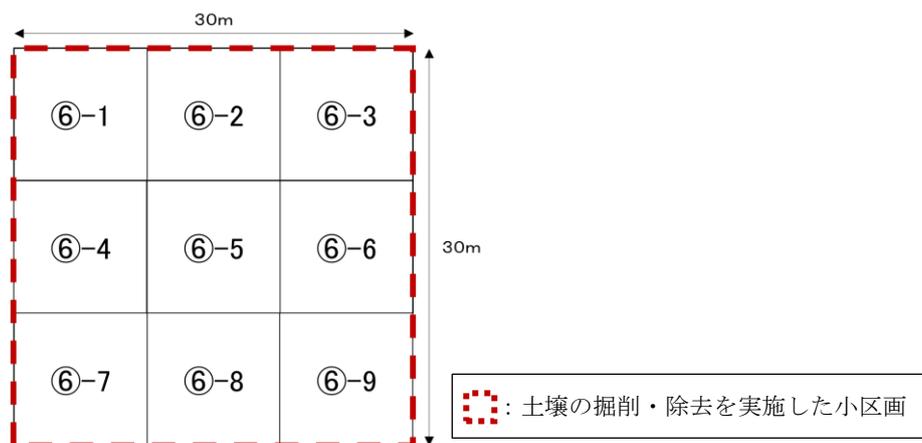
図3-2 HS-⑥における浄化対策の実施範囲

小区画⑥-7、8において、浅い層（TP+0.7m付近）で高濃度のベンゼン汚染が確認されたことから、浅い層の土壌の掘削・除去を実施した後、区画対策としてウェルポイントによる揚水浄化を実施した。
