第 15 回豊島処分地地下水・雨水等対策検討会次第

日時 令和3年1月31日（日）13時00分～

処分地全域での地下水の状況（その 6）

処分地の地下水浄化対策等の概況（その9）

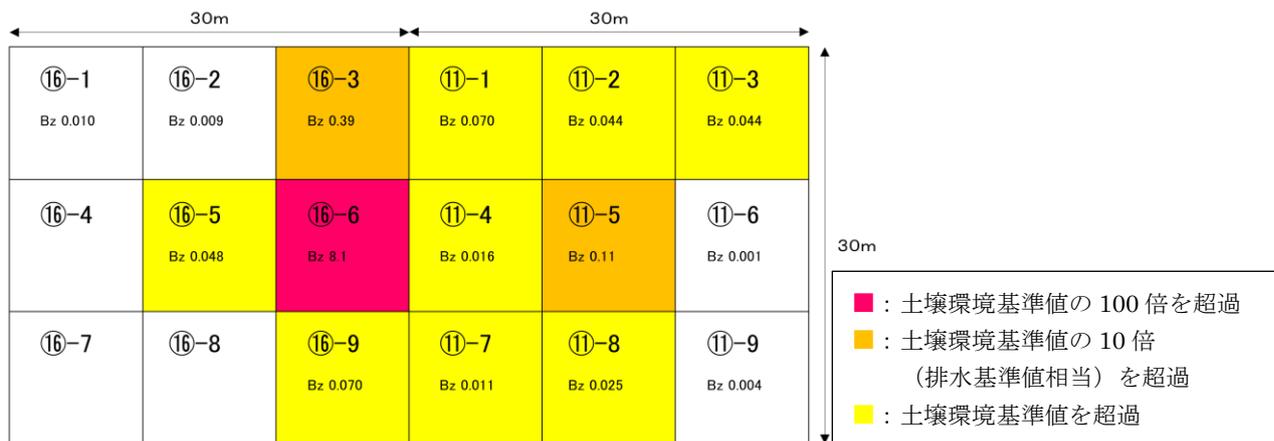
図4-1 ボーリング調査における土壤の汚染物質濃度の最大値 (表4-1より抜粋)

令和2年6月に実施したボーリング調査により、小区画11-5、16-3、6において、ベンゼン等の土壤環境基準値の10倍を超える汚染が確認されたため、これらの小区画及びその周辺を浄化対象とした。

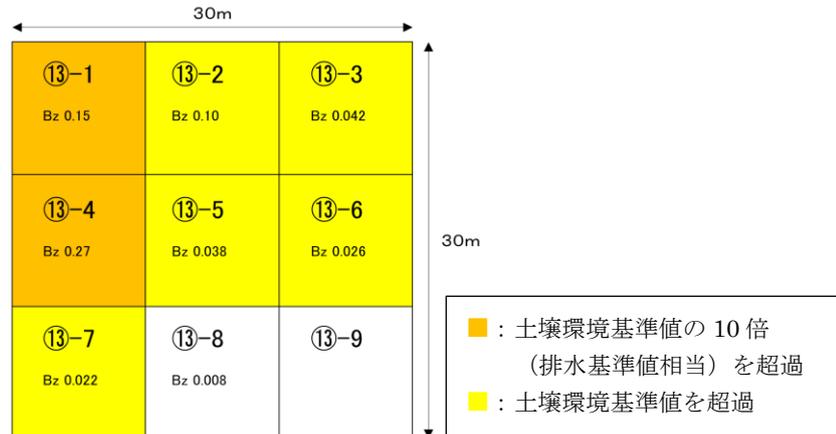
図5-1 ボーリング調査における土壤の汚染物質濃度の最大値 (表5-1より抜粋)

令和2年6月から7月にかけて実施したボーリング調査により、小区画⑬-1、4において、ベンゼンの土壤環境基準値の10倍を超える汚染が確認されたため、これらの小区画及びその周辺を浄化対象とした。

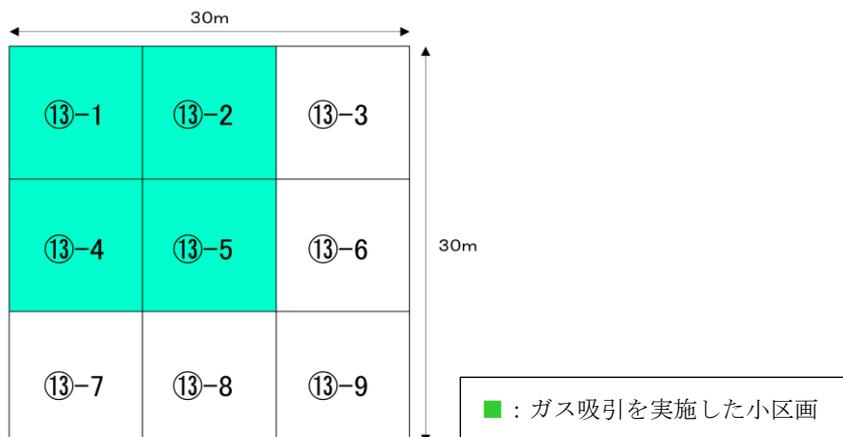
図5-2 HS-⑬における浄化対策の実施範囲

浅い層 (TP+0.5~-0.5m) にベンゼン汚染が確認されたことから、小区画⑬-1、2、4、5においてガス吸引を実施している。また、これらの対策と並行して、区画対策としてウェルポイント及び揚水井による揚水浄化を実施した。

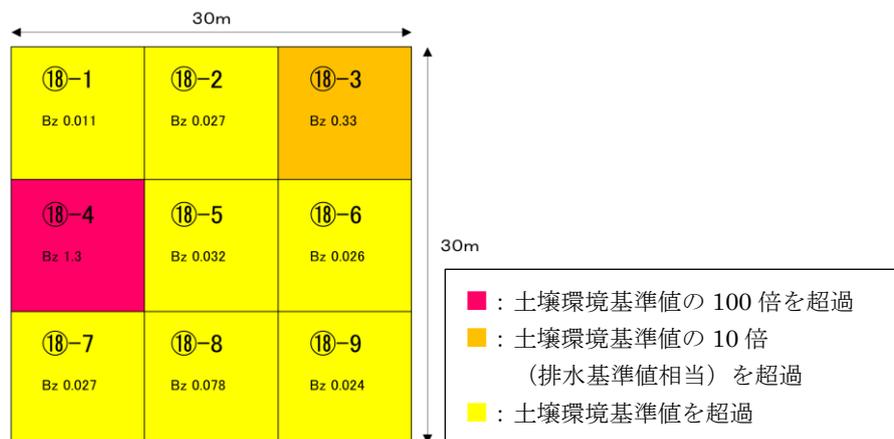
図6-1 ボーリング調査における土壤の汚染物質濃度の最大値 (表6-1より抜粋)

令和2年6月から7月にかけて実施したボーリング調査により、小區画⑱-3、4において、ベンゼンの土壤環境基準値の10倍を超える汚染が確認されたため、これらの小區画及びその周辺を浄化対象とした。

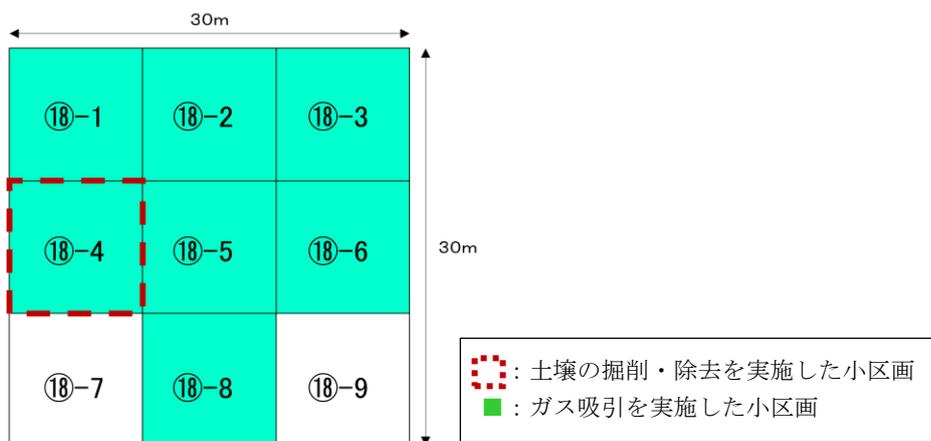
図 6 - 2 HS-⑱における浄化対策の実施範囲

小区画⑱-4において高濃度のベンゼン汚染が確認されたことから、土壌の掘削・除去を実施した後、小区画⑱-1、2、3、4、5、6、8においてガス吸引を実施している。また、これらの対策と並行して、区画対策としてウェルポイントによる揚水浄化を実施した。

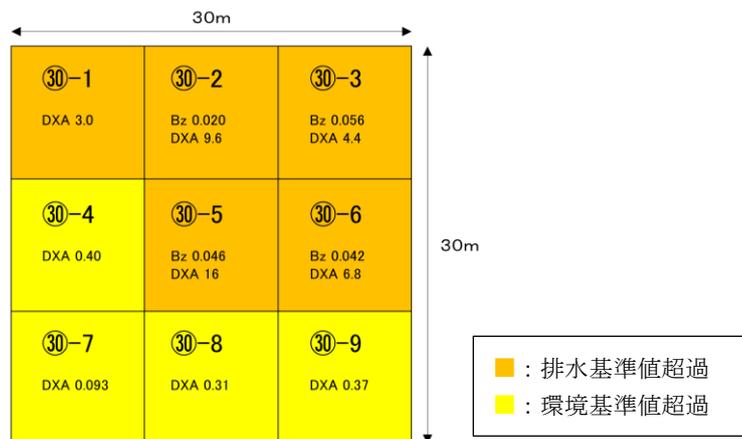
図7-1 既往調査における地下水の汚染物質濃度の最大値 (表7-1より抜粋)

区画30で平成30年6月から翌年1月にかけて実施した調査により、小区画30-1、2、3、5、6において1,4-ジオキサンの排水基準値の超過が確認されたため、これらの小区画を浄化対象とした。

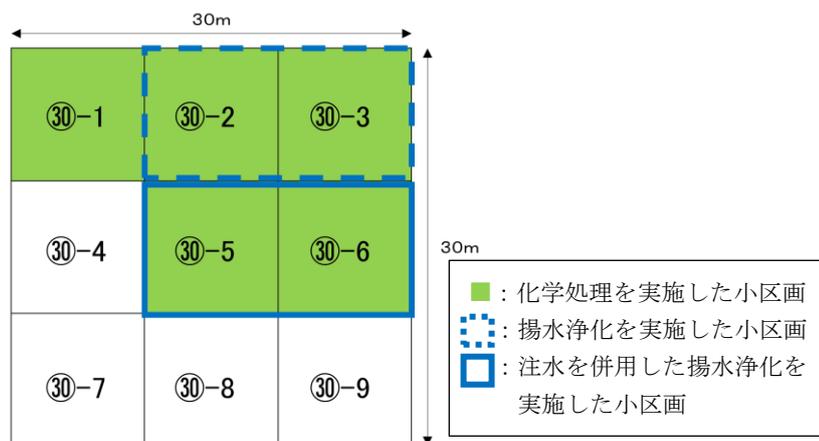
図7-2 HS-③における浄化対策の実施範囲 (区画③)

小区画③-1、2、3、5、6においてフェントン試薬の注入による化学処理を実施し、実施後に排水基準値の超過が確認された小区画③-2、3においては観測井からの揚水浄化、小区画③-5、6においては注水を併用した揚水浄化を実施した。

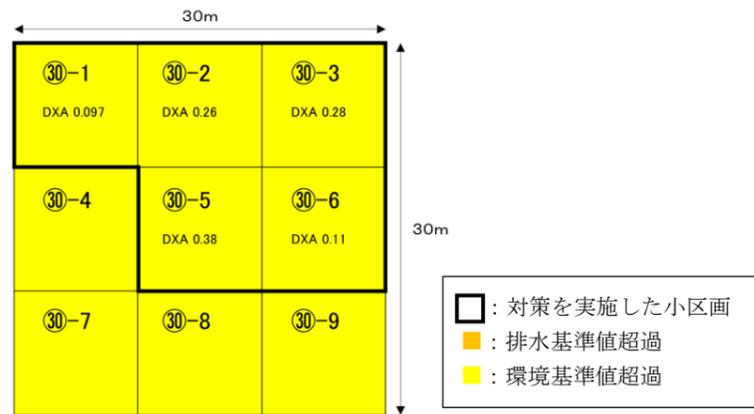
図7-3 浄化対策後の地下水の水質 (表7-2より抜粋)

化学処理の実施後に排水基準値の超過が確認された小区画③-2、3において、令和2年7月から9月まで観測井からの揚水浄化を実施した。また、小区画③-5、6において、同年6月から9月まで観測井からの揚水浄化（6月から8月は注水を併用）を実施した。表7-2のとおり、その後のモニタリングにて排水基準の適合が確認された。

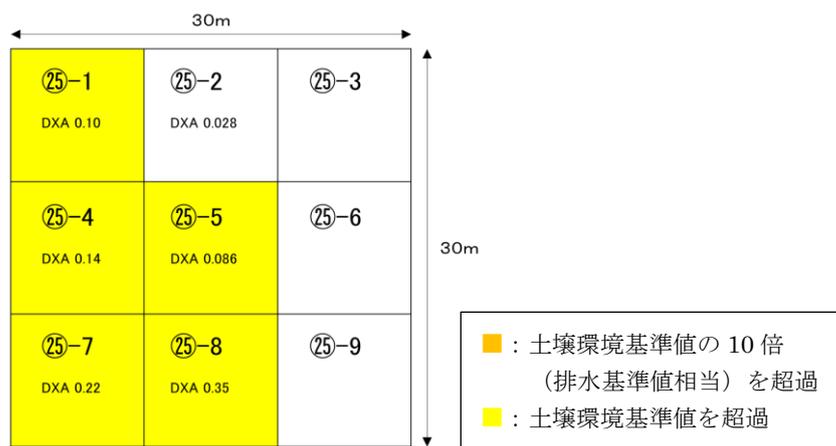
図7-4 ボーリング調査における土壤の汚染物質濃度の最大値 (表7-3より抜粋)

区画㉔で令和2年9月にボーリング調査を実施した。図7-4及び表7-3に示すとおり、土壤環境基準値の10倍を超える汚染は認められなかったが、小区画㉔-8等の深部の粘土質砂層が1,4-ジオキサンを高濃度に含む地下水の移動経路になっている可能性が示唆されたため、小区画㉔-4、7、8を浄化対象とした。

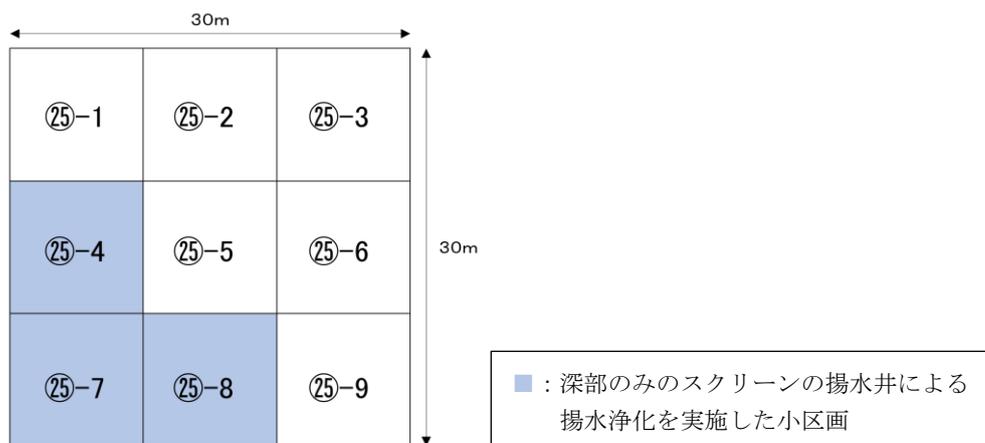
図7-5 HS-㉓における浄化対策の実施範囲 (区画㉕)

区画対策としてオールスクリーンの揚水井による揚水浄化を実施するとともに、小区画㉕-4、7、8において深部のみにスクリーンを設けた揚水井による揚水浄化を実施している。

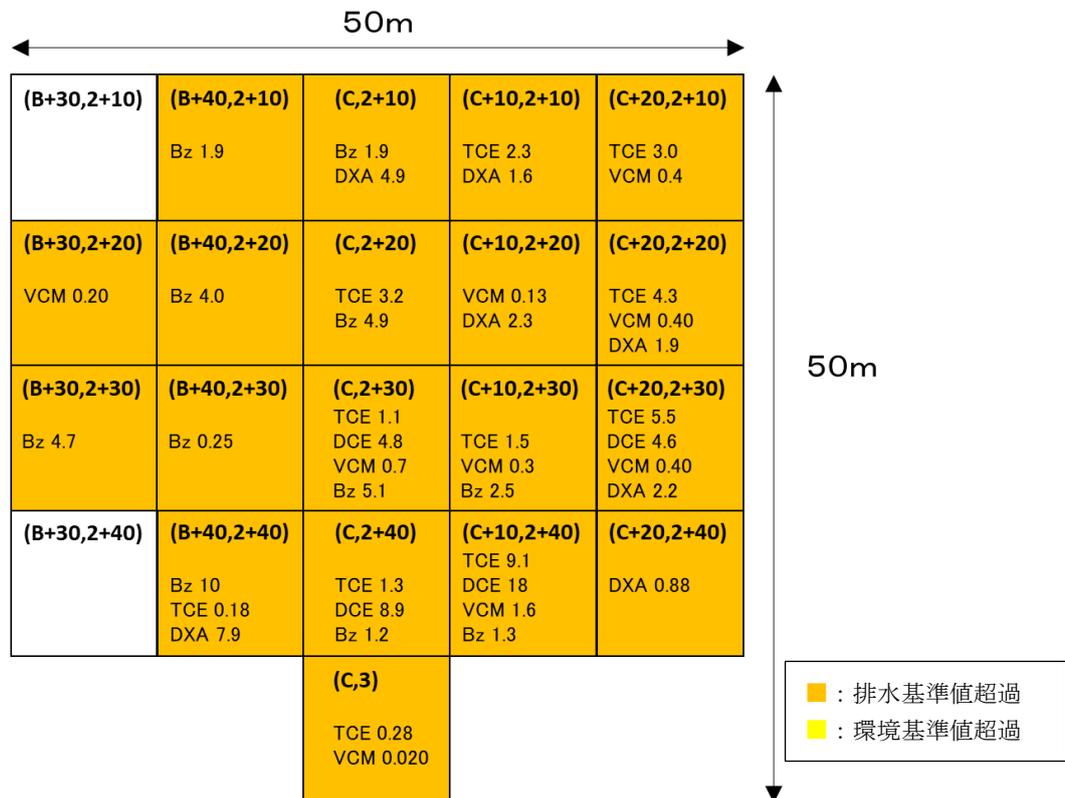
図 8-1 既往調査における地下水の汚染物質濃度の最大値 (表 8-1 より抜粋)

D測線西側で平成 28 年 2 月から翌年 8 月にかけて実施した調査により、図 8-1 及び表 8-1 に示す小区画において、1,4-ジオキサン等の排水基準値の超過が確認されたため、この結果を基に浄化対象の小区画を選定した。

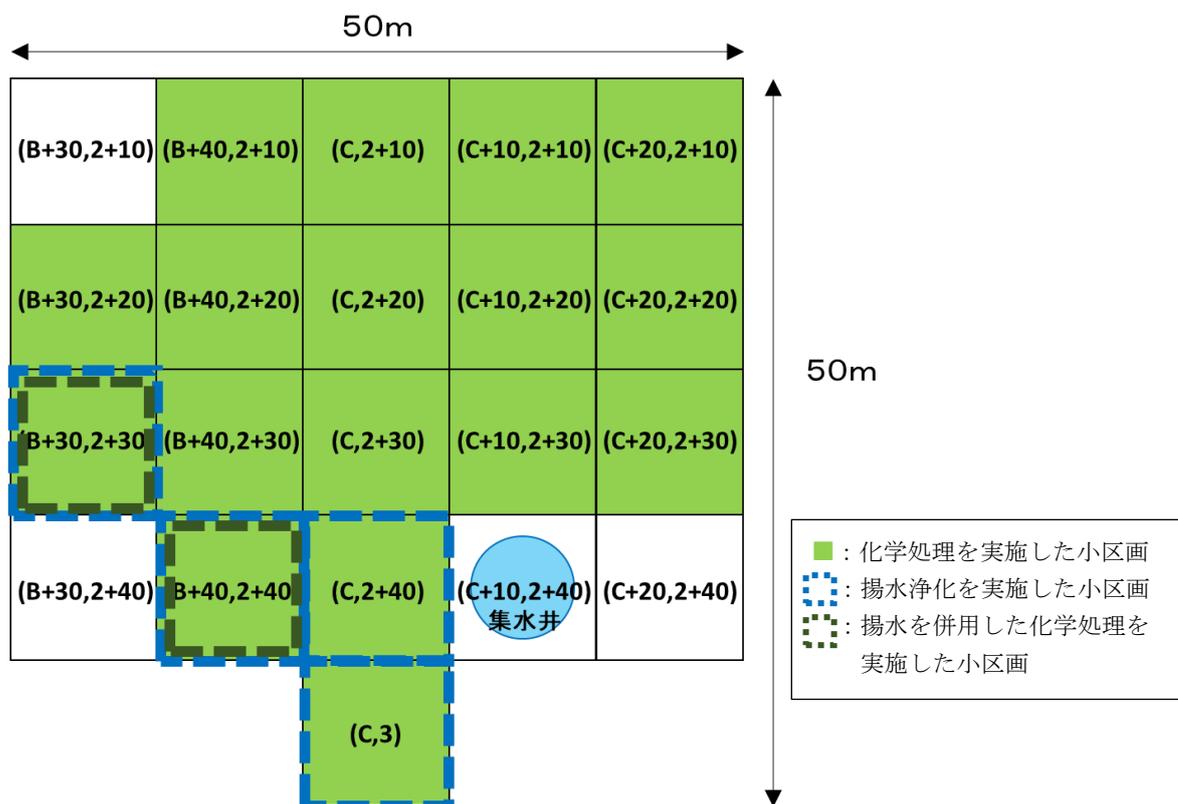
図8-2 HS-D西における浄化対策の実施範囲

図8-2に示す小区画においてフェントン試薬の注入による化学処理を実施し、実施後に排水基準値の超過が確認された小区画 (B+30, 2+30)、(B+40, 2+40)、(C, 3) においては観測井からの揚水浄化を実施した。また、(B+30, 2+30)、(B+40, 2+40) において局所的な汚染が確認されたことから、化学処理の後、揚水を併用した化学処理を実施している。

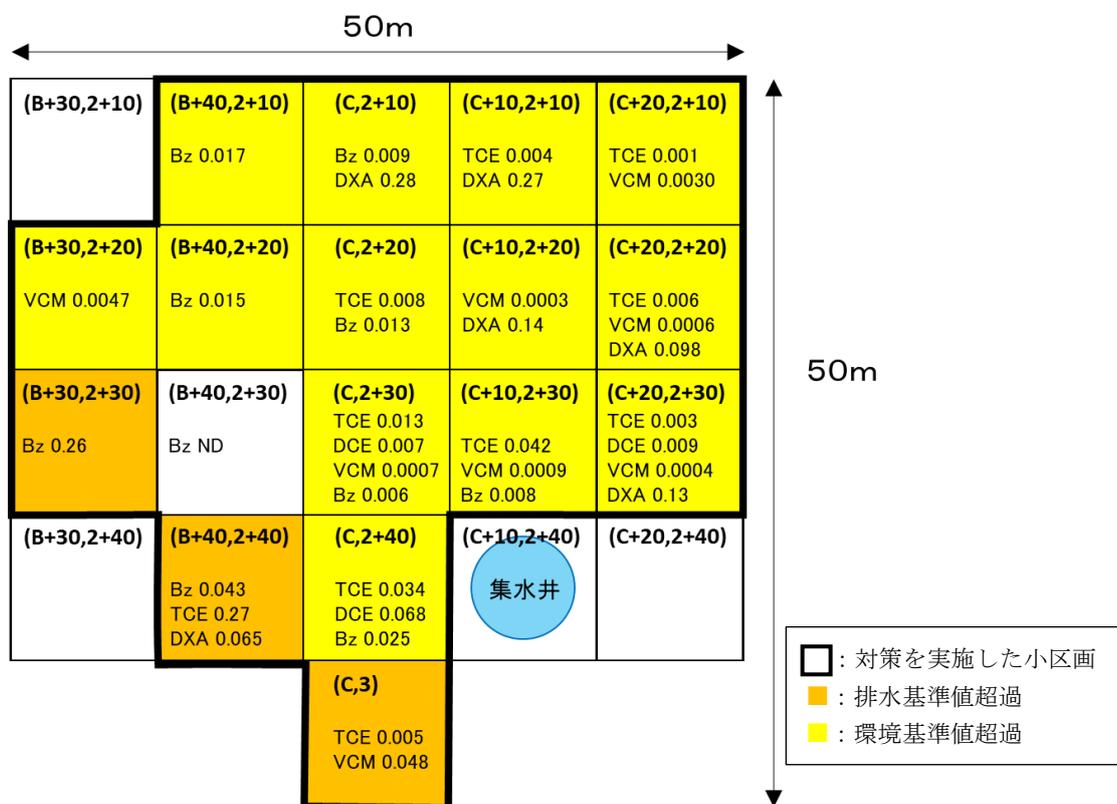
図8-3 浄化対策後の地下水の水質 (表8-2より抜粋)

以上のとおり、化学処理を実施した小区画 (B+30, 2+20)、(B+40, 2+10)、(B+40, 2+20)、(B+40, 2+30)、(C, 2+10)、(C, 2+20)、(C, 2+30)、(C, 2+40)、(C+10, 2+10)、(C+10, 2+20)、(C+10, 2+30)、(C+20, 2+10)、(C+20, 2+20)、(C+20, 2+30) では地下水の排水基準適合が確認された。化学処理後に揚水浄化及び再度の化学処理、揚水を併用した化学処理を実施している小区画 (B+30, 2+30)、(B+40, 2+40) 及び (C, 3) においては、効果を確認中である。
