第 21 回豊島処分地地下水・雨水等対策検討会次第

日時 令和3年9月26日（日）15時00分～

排水基準達成後の地下水の状況

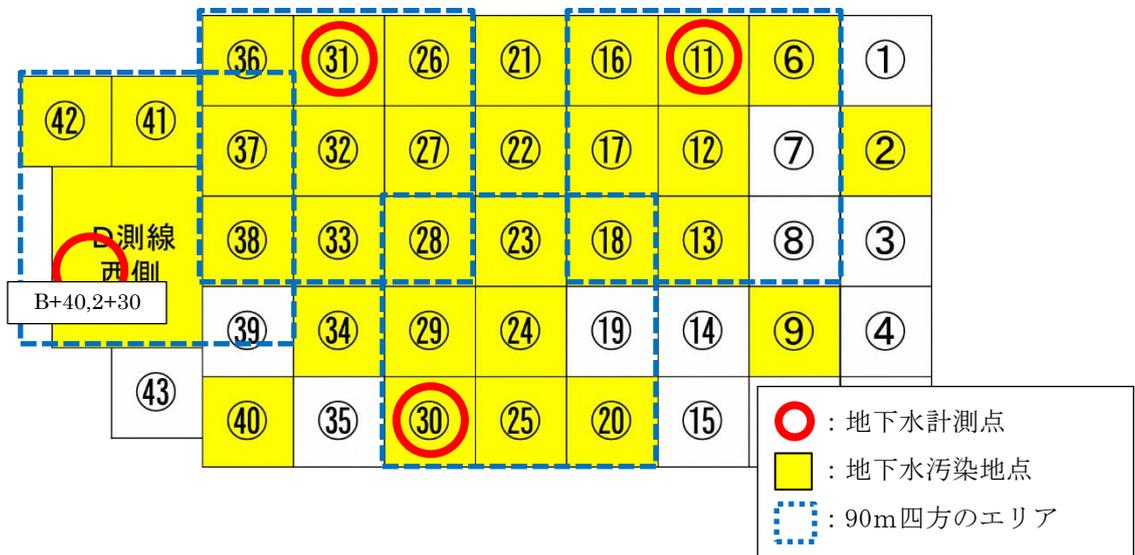
図 1 環境基準の到達及び達成の確認のための地下水計測点（マニュアルから抜粋）

今回、排水基準の達成後の地下水の状況を確認するため、地下水計測点①③⑩③①D 西-1 及び補完的に実施した補完調査地点⑬⑯⑳の水質調査結果について報告する。なお、今後、第 12 回豊島廃棄物等処理事業フォローアップ委員会（R3. 8. 19web 開催）において、審議・了承された、「処分地全域での地下水における環境基準の到達及び達成の確認マニュアル」（以下、「マニュアル」という。）に基づき、環境基準の到達及び達成の確認を行っていく。

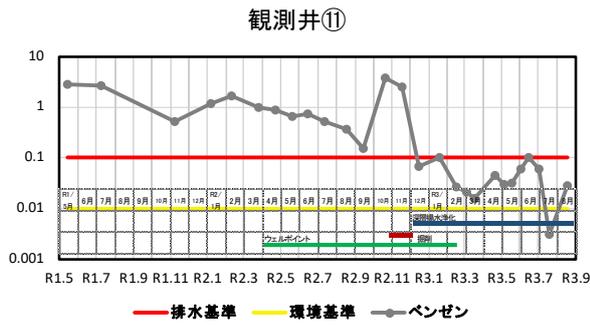
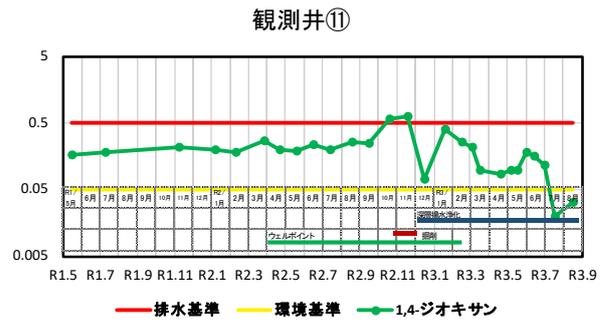
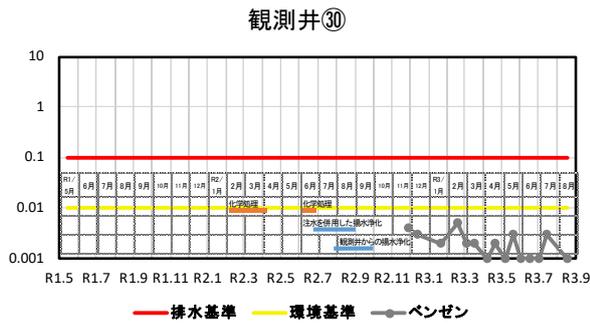
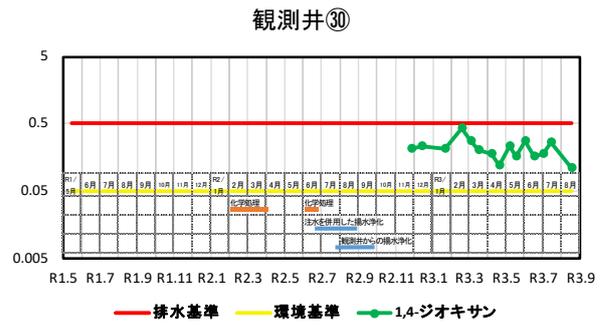
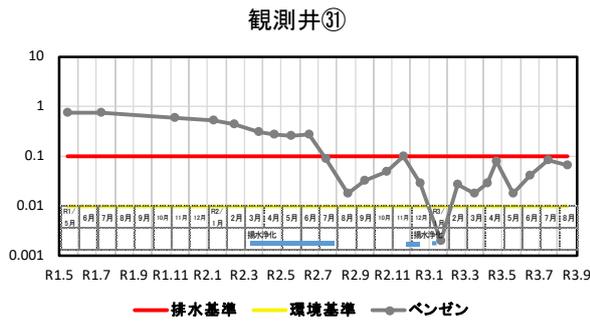
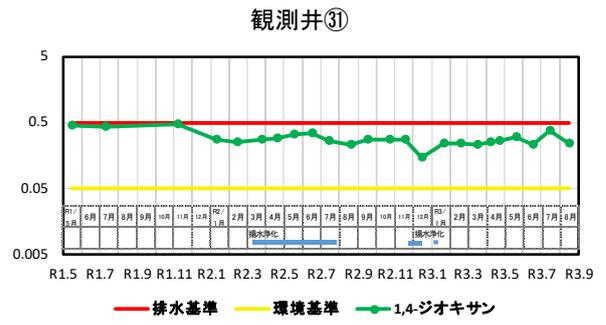
図2 地下水計測点におけるベンゼン及び1,4-ジオキサンの濃度の推移
(観測井⑪⑩⑨D西-1)

令和 3 年 8 月に実施した地下水計測点における水質の調査結果は表 1、表 3 及び図 2 のとおりであり、補完調査地点における水質の調査結果は、表 2、表 3 及び図 3 のとおりである。

8 月の調査において、地下水計測点①⑩はベンゼン、地下水計測点③⑩①D 西-1 は 1,4-ジオキサン、地下水計測点D 西-1 はトリクロロエチレンが環境基準を超過していた。

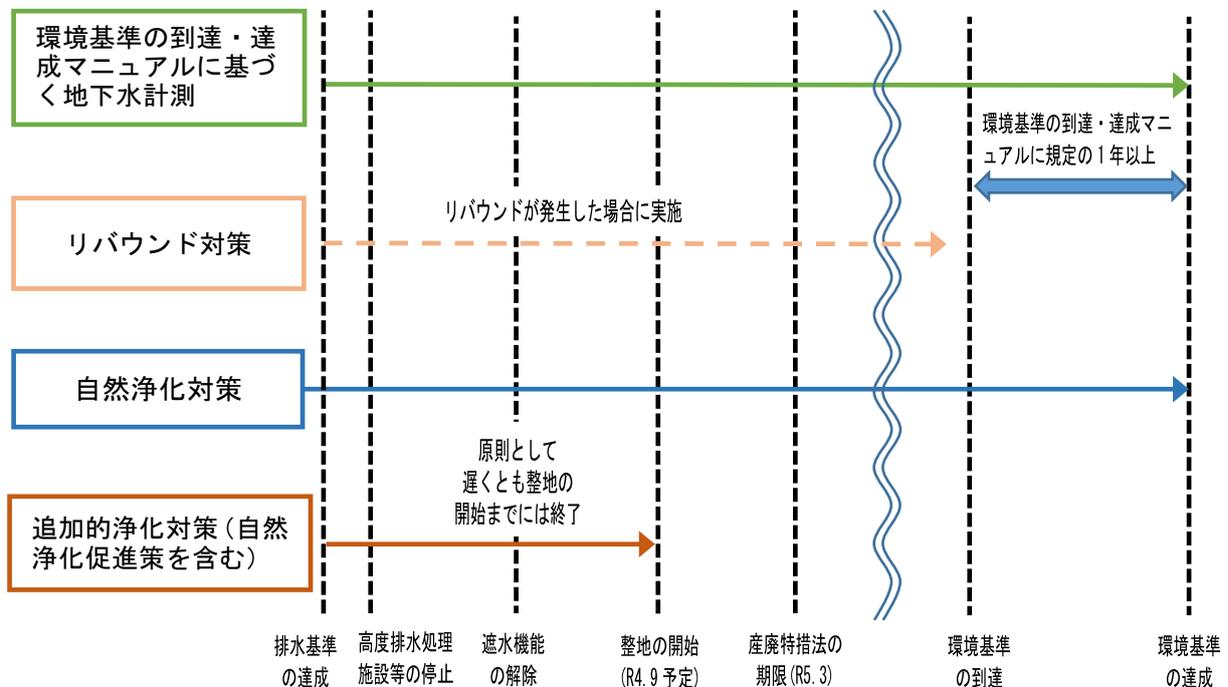
図 1 排水基準の達成後の地下水浄化に対する対応のイメージ

排水基準の達成後の地下水浄化対策に対する対応のイメージを図 1 に示す。

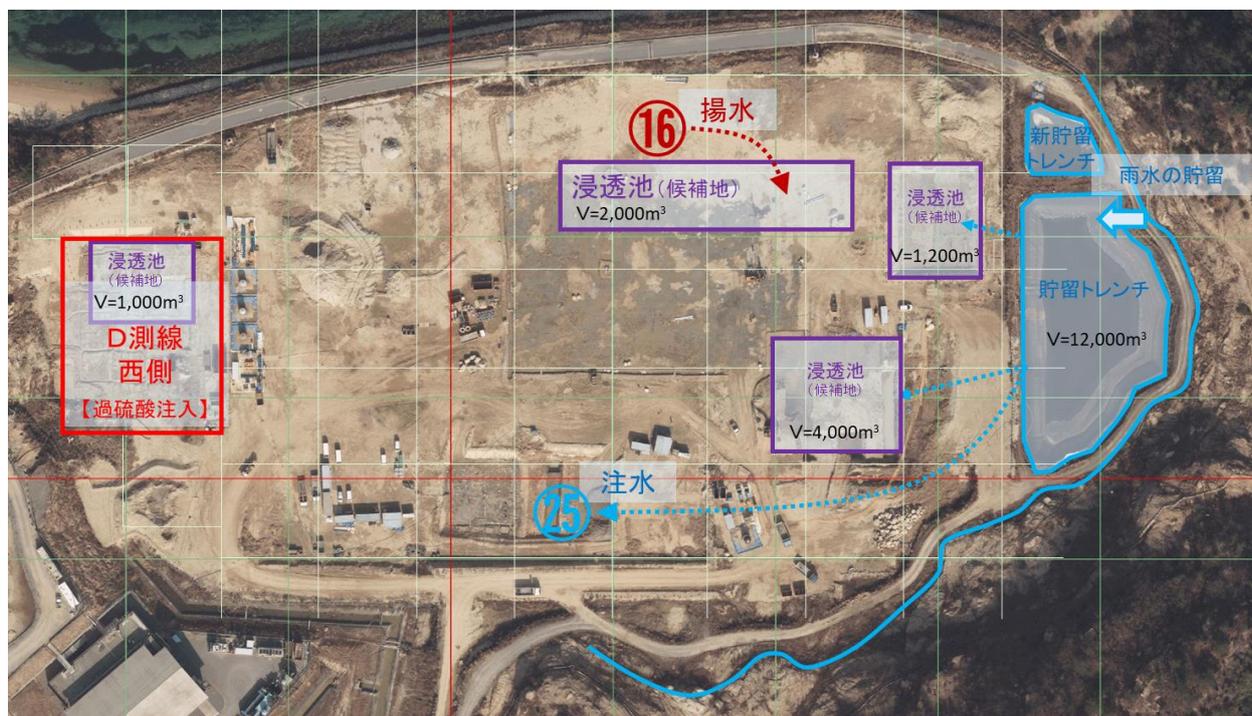
図 2 地下水浄化対策のイメージ

高度排水処理施設等の停止後は、自然浄化対策を実施しつつ、環境基準の到達・達成マニュアルに基づく地下水計測を実施する。なお、リバウンドが生じた場合は、観測井からの揚水等リバウンド対策を実施する。また、追加的浄化対策としては、揚水井等から揚水した地下水を浸透池等から浸透させる揚水浄化を中心に、必要に応じて、過硫酸ナトリウムを注入する化学処理や雨水を活用した注水浄化を実施する。

現在、検討している具体的な地下水浄化対策を表 1、地下水浄化対策のイメージを図 2 に示す。

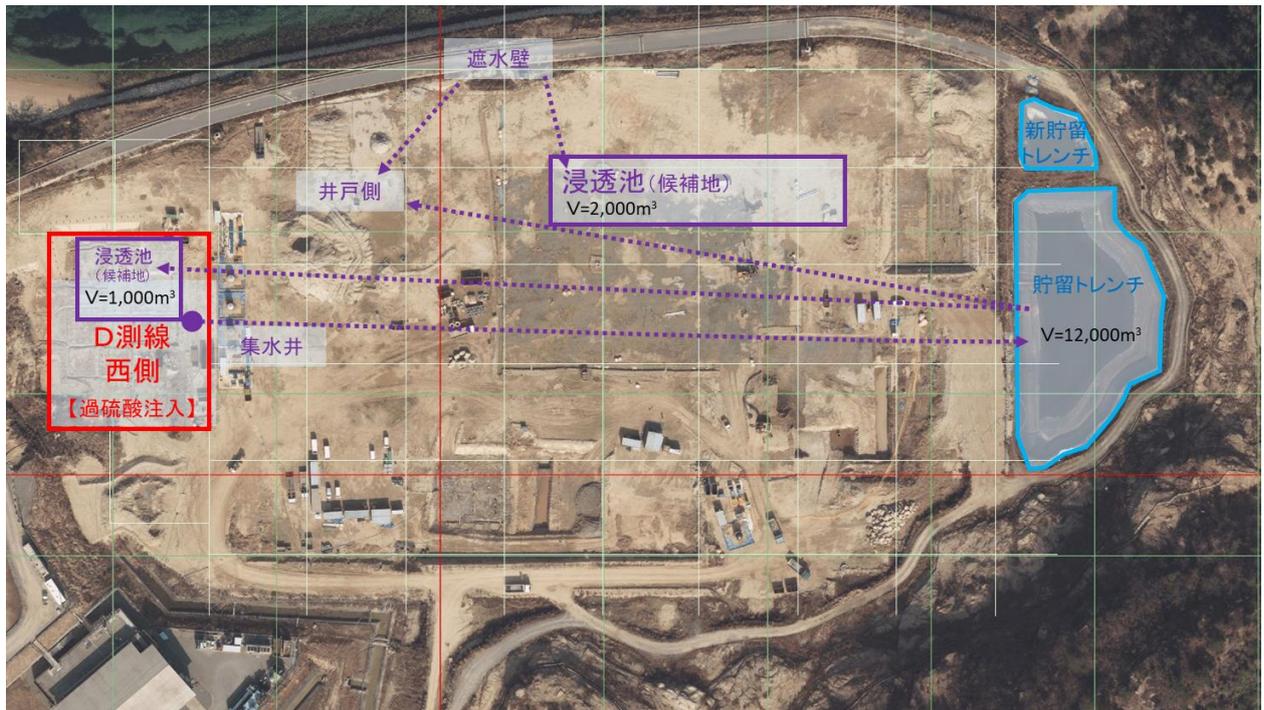
図3 集水井及び遮水壁の撤去工事において発生した工事中の湧水対策のイメージ

今後の集水井や遮水壁等の撤去工事において、発生した工事中の湧水の管理が必要となってくることから、工事中の湧水対策を表2、工事中の湧水対策のイメージを図3に示す。

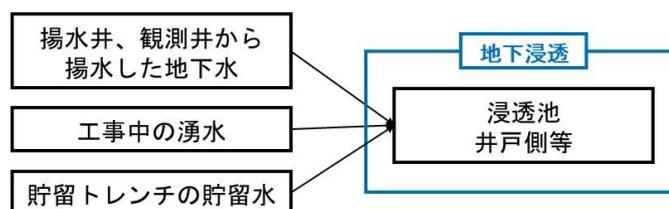
図 1 管理水の管理のイメージ(浸透池等からの地下浸透)

管理水の地下浸透を実施する場合は、発生場所から浸透池、井戸側等に導水して地下浸透させる。

導水する管理水は「処分地全域での地下水における排水基準の到達及び達成の確認マニュアル」の計測項目 5 物質(ベンゼン、1,4-ジオキサン、トリクロロエチレン、1,2-ジクロロエチレン及びクロロエチレン)の濃度を把握するとともに、必要に応じて、散水、曝気等を実施し、濃度低下をさせた上で浸透させる。

なお、浸透池は、可能な限り管理水の発生場所周辺に設置することとする。

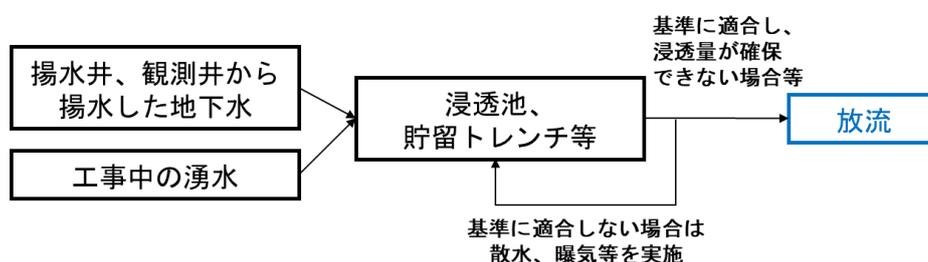
図2 管理水の管理のイメージ（場外への放流）

管理水の放流を実施する場合は、浸透池、貯留トレンチ、新貯留トレンチ等にて一時貯留し、貯留水の水質が「豊島廃棄物等処理施設撤去等事業 高度排水処理施設運転・維持管理マニュアル」に定める管理基準に適合していることを確認した上で放流する。

なお、放流にあたっては、これまで雨水排除用に利用してきた排水ポンプ、送水管、外周排水路等を利用して、北海岸若しくは西海岸から放流する。

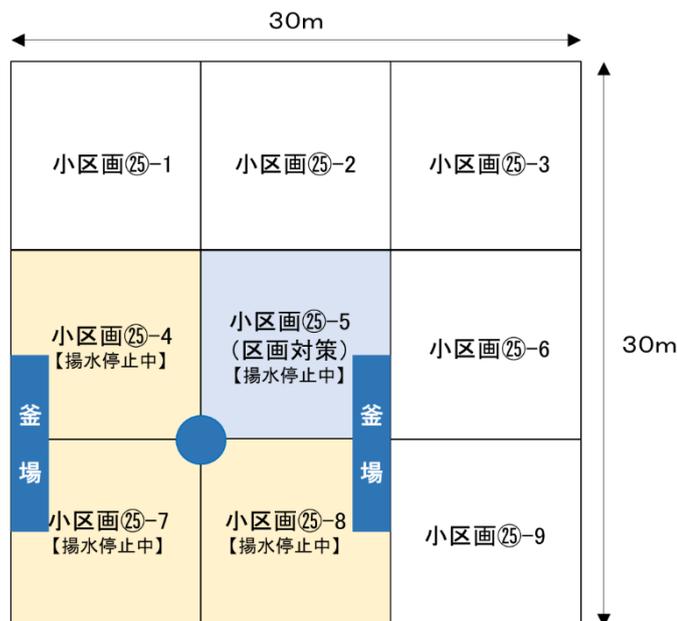
図 1 注水・揚水井による浄化対策等の状況

小区画25-4、7、8において注水・揚水井による浄化対策を高度排水処理施設の導水停止まで実施した。なお、区画25内の井戸側1箇所及び釜場2箇所からの注水は継続して実施している。

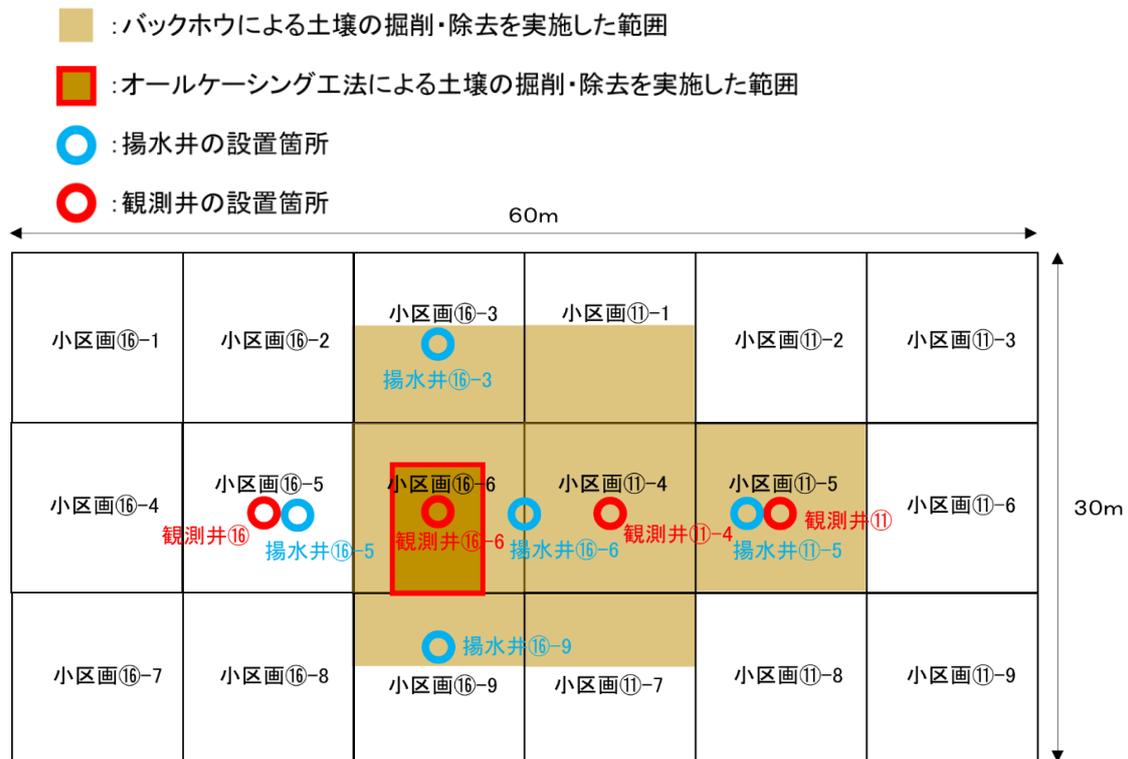
図1 揚水井及び観測井の配置図

HS-⑩の揚水井及び観測井の配置図を図1に示す。

HS-⑩では、深部のみにスクリーンを設けた揚水井⑩-5、⑩-3、5、6、9及び観測井⑩-6からの揚水浄化を高度排水処理施設の導水停止まで実施した。

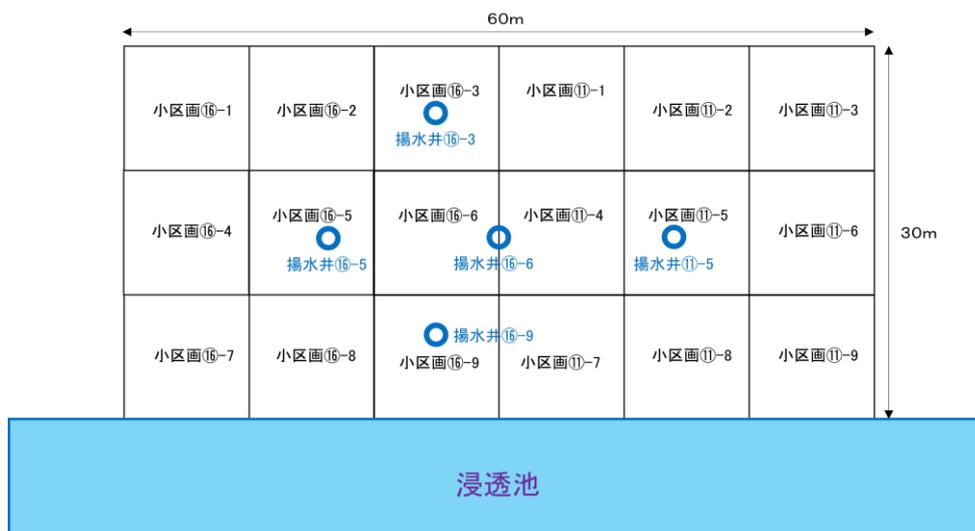
図 2 揚水井及び浸透池の配置図

また、今後、区画⑩⑪の南側に浸透池を設置（図 2）して、揚水井⑩-5、⑩-6 等からの揚水を浸透させる浸透池を活用した揚水浄化を実施していく。

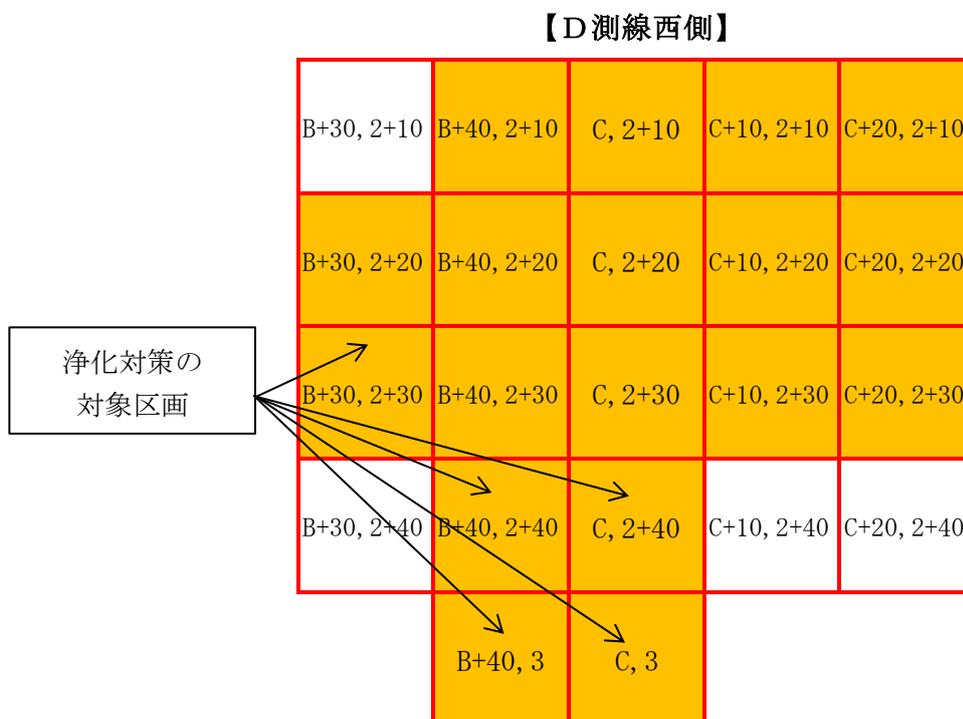
図 1 HS-D 西における浄化対策の対象区画

これまでの結果を踏まえ、B+30, 2+30、B+40, 2+40、B+40, 3、C, 2+40 及び C, 3 を浄化対策の対象区画とした。対象区画を図 1 に示す。

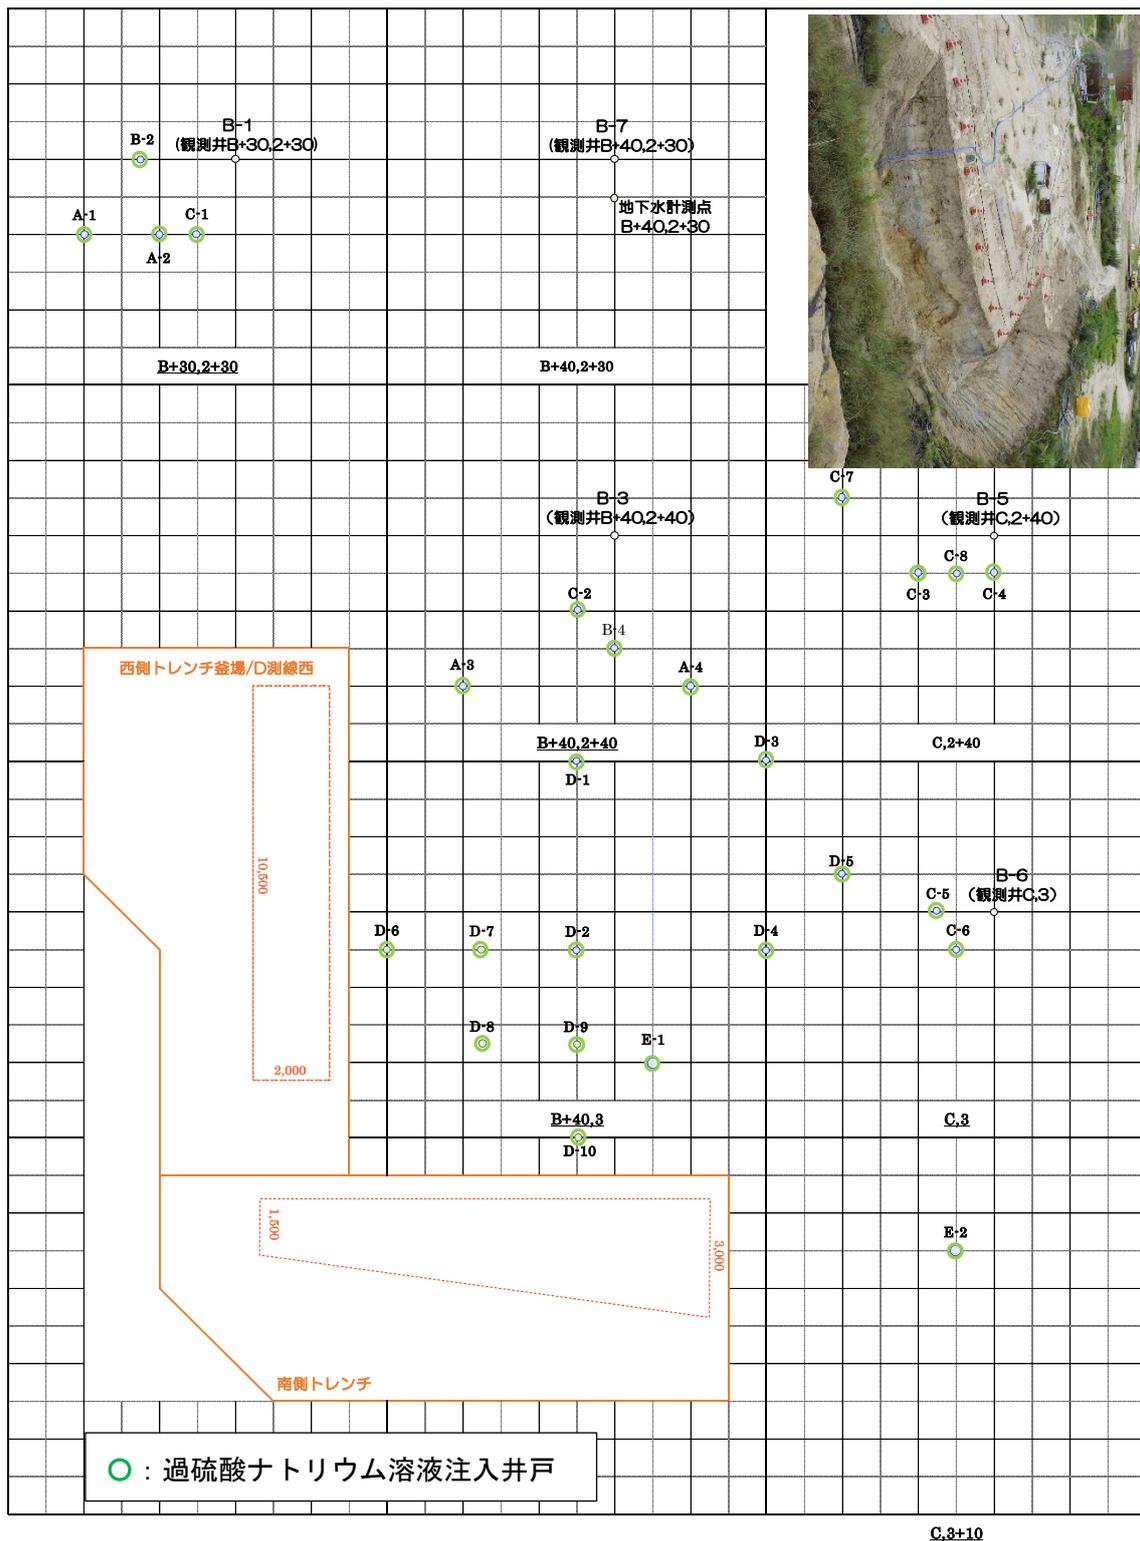
図2 過硫酸ナトリウム溶液の注入を実施している井戸の位置図

これまで実施してきた「過硫酸ナトリウムの注入実績」、継続的に実施している水質モニタリングによる「トリクロロエチレン及びその分解生成物の濃度の推移」及び「pH等の推移」を基に追加注入が必要な地点に過硫酸ナトリウムを注入している。注入実績を表1、注入地点を図2に示す。

浄化を促進するため、上流側の B+40,3 の南側及び西側に注入トレンチを設置して、過硫酸ナトリウム溶液の注入を実施した。注入実績を表 2、注入地点を図 2 に示す。

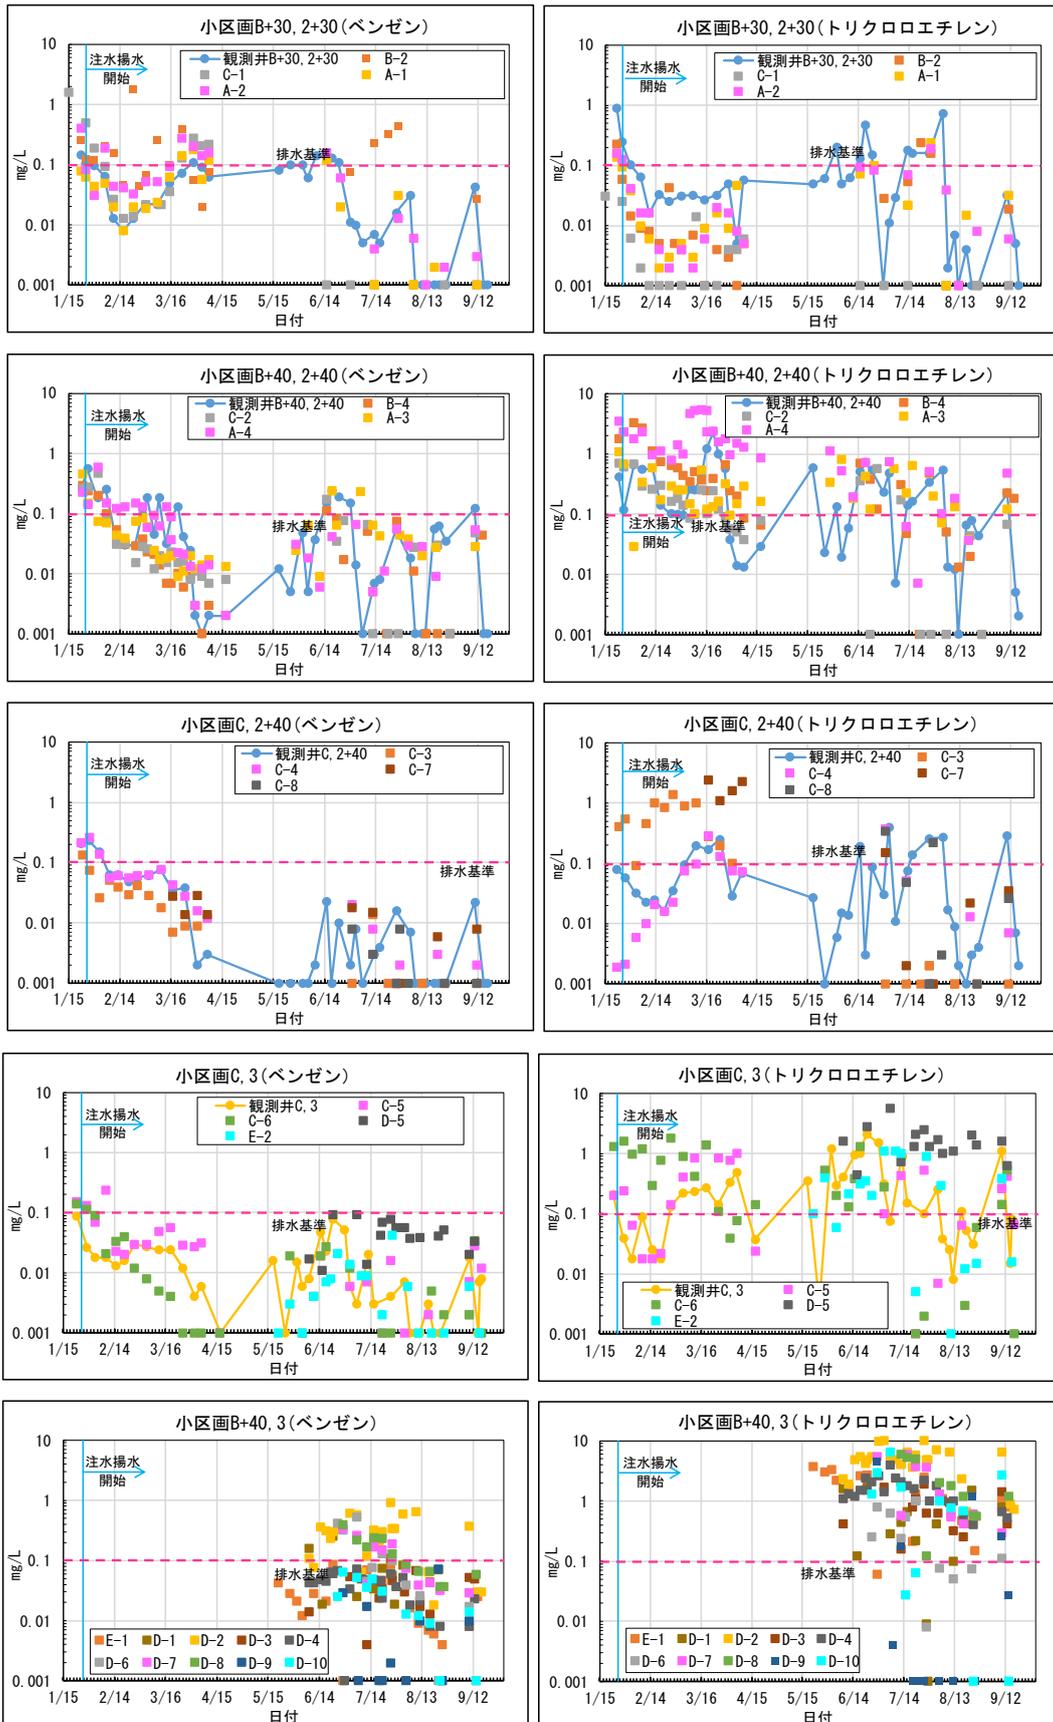
図3 地下水中のベンゼン及びトリクロロエチレン濃度の推移（簡易法）

地下水中のベンゼン及びトリクロロエチレン濃度の推移を図3、1,2-ジクロロエチレン及びクロロエチレン濃度の推移を図4に示す。

令和3年9月15日の水質モニタリングでは、観測井におけるベンゼン及びトリクロロエチレン濃度等は、全ての小区画の観測井で排水基準に適合し、令和3年7月2日以降排水基準に適合した状態が継続している。さらに、簡易法による分析でも、一部の注入井戸でトリクロロエチレンが排水基準に適合していないものの、過硫酸ナトリウムの注入により全体的に濃度が低下し、浄化が確認された。

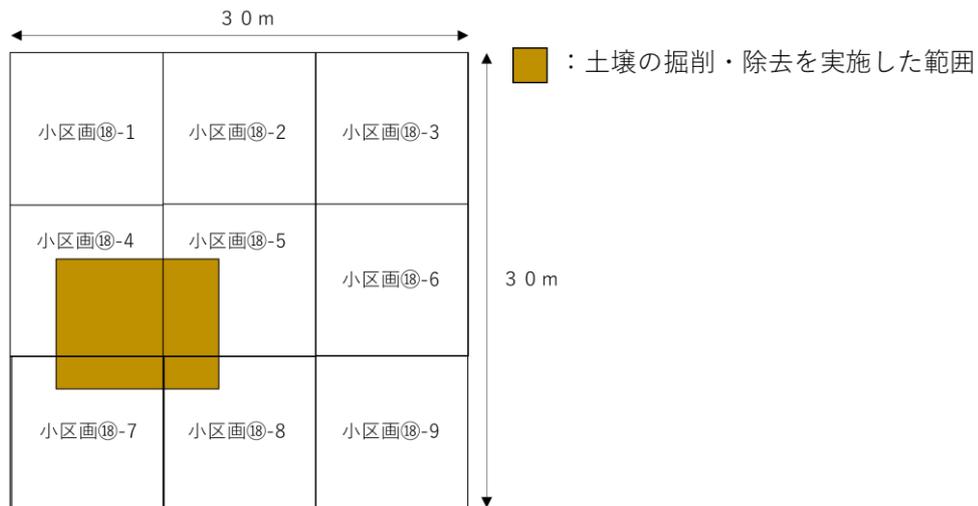
図 1 土壌の掘削・除去による浄化対策を実施した範囲 (HS-⑱)

「土壌の掘削・除去による地下水浄化対策の状況 (HS-⑥⑨⑱⑱)」(Ⓢ第 14 回 II / 2 - 3) で報告したとおり、小区画⑱-4 付近で高濃度のベンゼンの汚染が確認されたことから、令和 2 年 7 月から 8 月に TP+0.8m 付近まで土壌を掘削・除去して積み替え施設に保管していた。今回、土壌の処理が完了したため、結果を報告する。

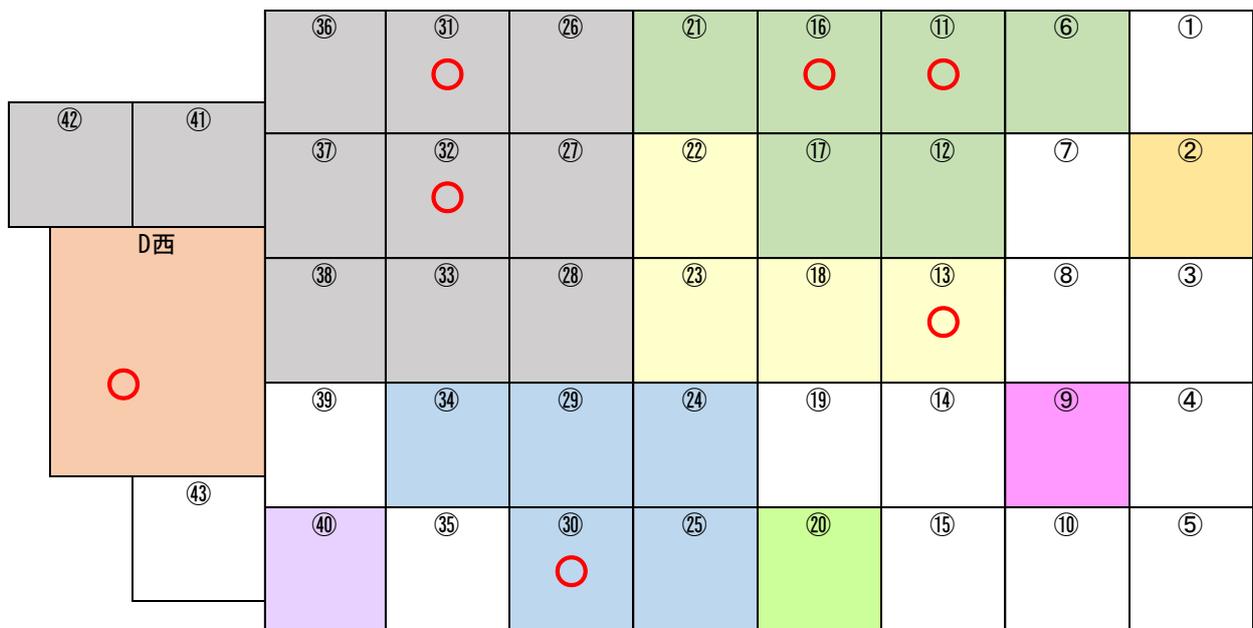
図 1 高度排水処理施設等の停止前後におけるモニタリングの対象地点（案）

他方、高度排水処理施設等の停止後には、環境基準の到達及び達成の確認に向けたモニタリングを 4 地点（区画⑪、⑳、㉓、D 測線西側）で実施するが、これらの地点に排水基準の到達・達成の地下水計測点であった 3 地点（区画⑬、⑯、㉒）を加えた 7 地点においてモニタリングを実施し、停止前の水質と比較、評価することとする。モニタリングの時期については、高度排水処理施設等への導水が停止された令和 3 年 8 月 26 日の 1 ヶ月後に当たる 9 月下旬とする。

○ : モニタリングの対象地点

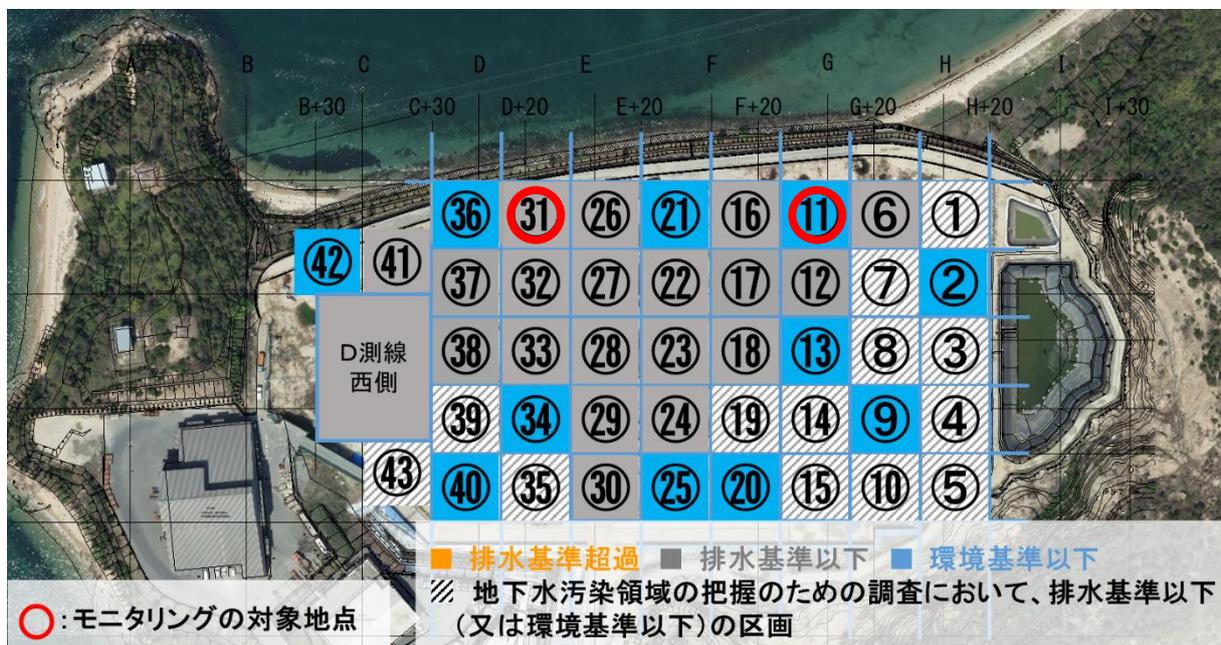
図2 遮水機能の解除前後におけるモニタリングの対象地点（案）

遮水機能の解除に伴う地下水への影響を評価するためには、北海岸沿いの観測井の水質を確認する必要がある。

前述のとおり、令和3年9月から、環境基準の到達及び達成の確認に向けたモニタリングを4地点（区画①①、③①、③②、D測線西側）で実施するが、このうち北海岸沿いの区画①①、③①におけるモニタリング結果を用いて、遮水機能の解除前後の水質を比較、評価することとする。

※観測井の水質は令和3年7月後半時点

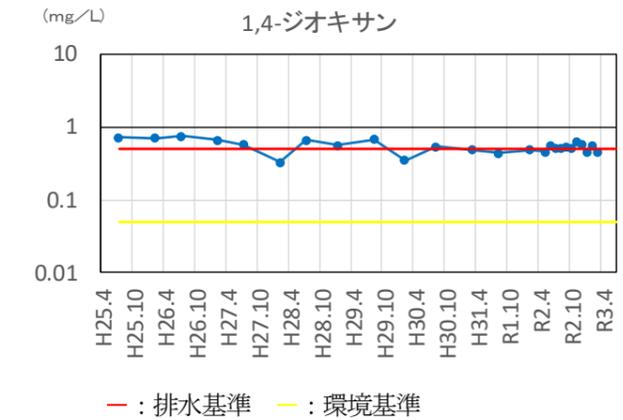
<p>— : 排水基準 — : 環境基準</p> <p>図1 F 1 地点の濃度推移</p>			<p>遮水壁の外側にあることから、自然浄化を進めている。</p> <p>F 1 における直近1年間の水質は、1,4-ジオキサンが表2のとおり排水基準付近を前後しながら減少で推移している。</p> <table border="1"> <caption>表2 直近1年間の水質試験結果</caption> <thead> <tr> <th></th> <th>R2. 2. 5</th> <th>R2. 5. 13</th> <th>R2. 6. 10</th> <th>R2. 7. 7</th> <th>R2. 8. 5</th> <th>R2. 9. 24</th> <th>R2. 10. 6</th> <th>R2. 11. 10</th> <th>R2. 12. 8</th> <th>R3. 1. 13</th> <th>R3. 2. 10</th> <th>R3. 3. 4</th> <th>環境基準</th> </tr> </thead> <tbody> <tr> <td>1,4-ジオキサン</td> <td>0.49</td> <td>0.46</td> <td>0.56</td> <td>0.52</td> <td>0.51</td> <td>0.53</td> <td>0.51</td> <td>0.64</td> <td>0.57</td> <td>0.45</td> <td>0.56</td> <td>0.45</td> <td>0.05</td> </tr> </tbody> </table> <p>以上のとおり、F 1 地点は、今後も自然浄化が進むと推定される。また、遮水機能の解除による浄化の促進も期待できる。</p>													R2. 2. 5	R2. 5. 13	R2. 6. 10	R2. 7. 7	R2. 8. 5	R2. 9. 24	R2. 10. 6	R2. 11. 10	R2. 12. 8	R3. 1. 13	R3. 2. 10	R3. 3. 4	環境基準	1,4-ジオキサン	0.49	0.46	0.56	0.52	0.51	0.53	0.51	0.64	0.57	0.45	0.56	0.45	0.05
