平成 29 年 10 月 27 日
土木部河川砂防課
環境森林部みどり整備課

観音寺市大野原町における土砂災害について

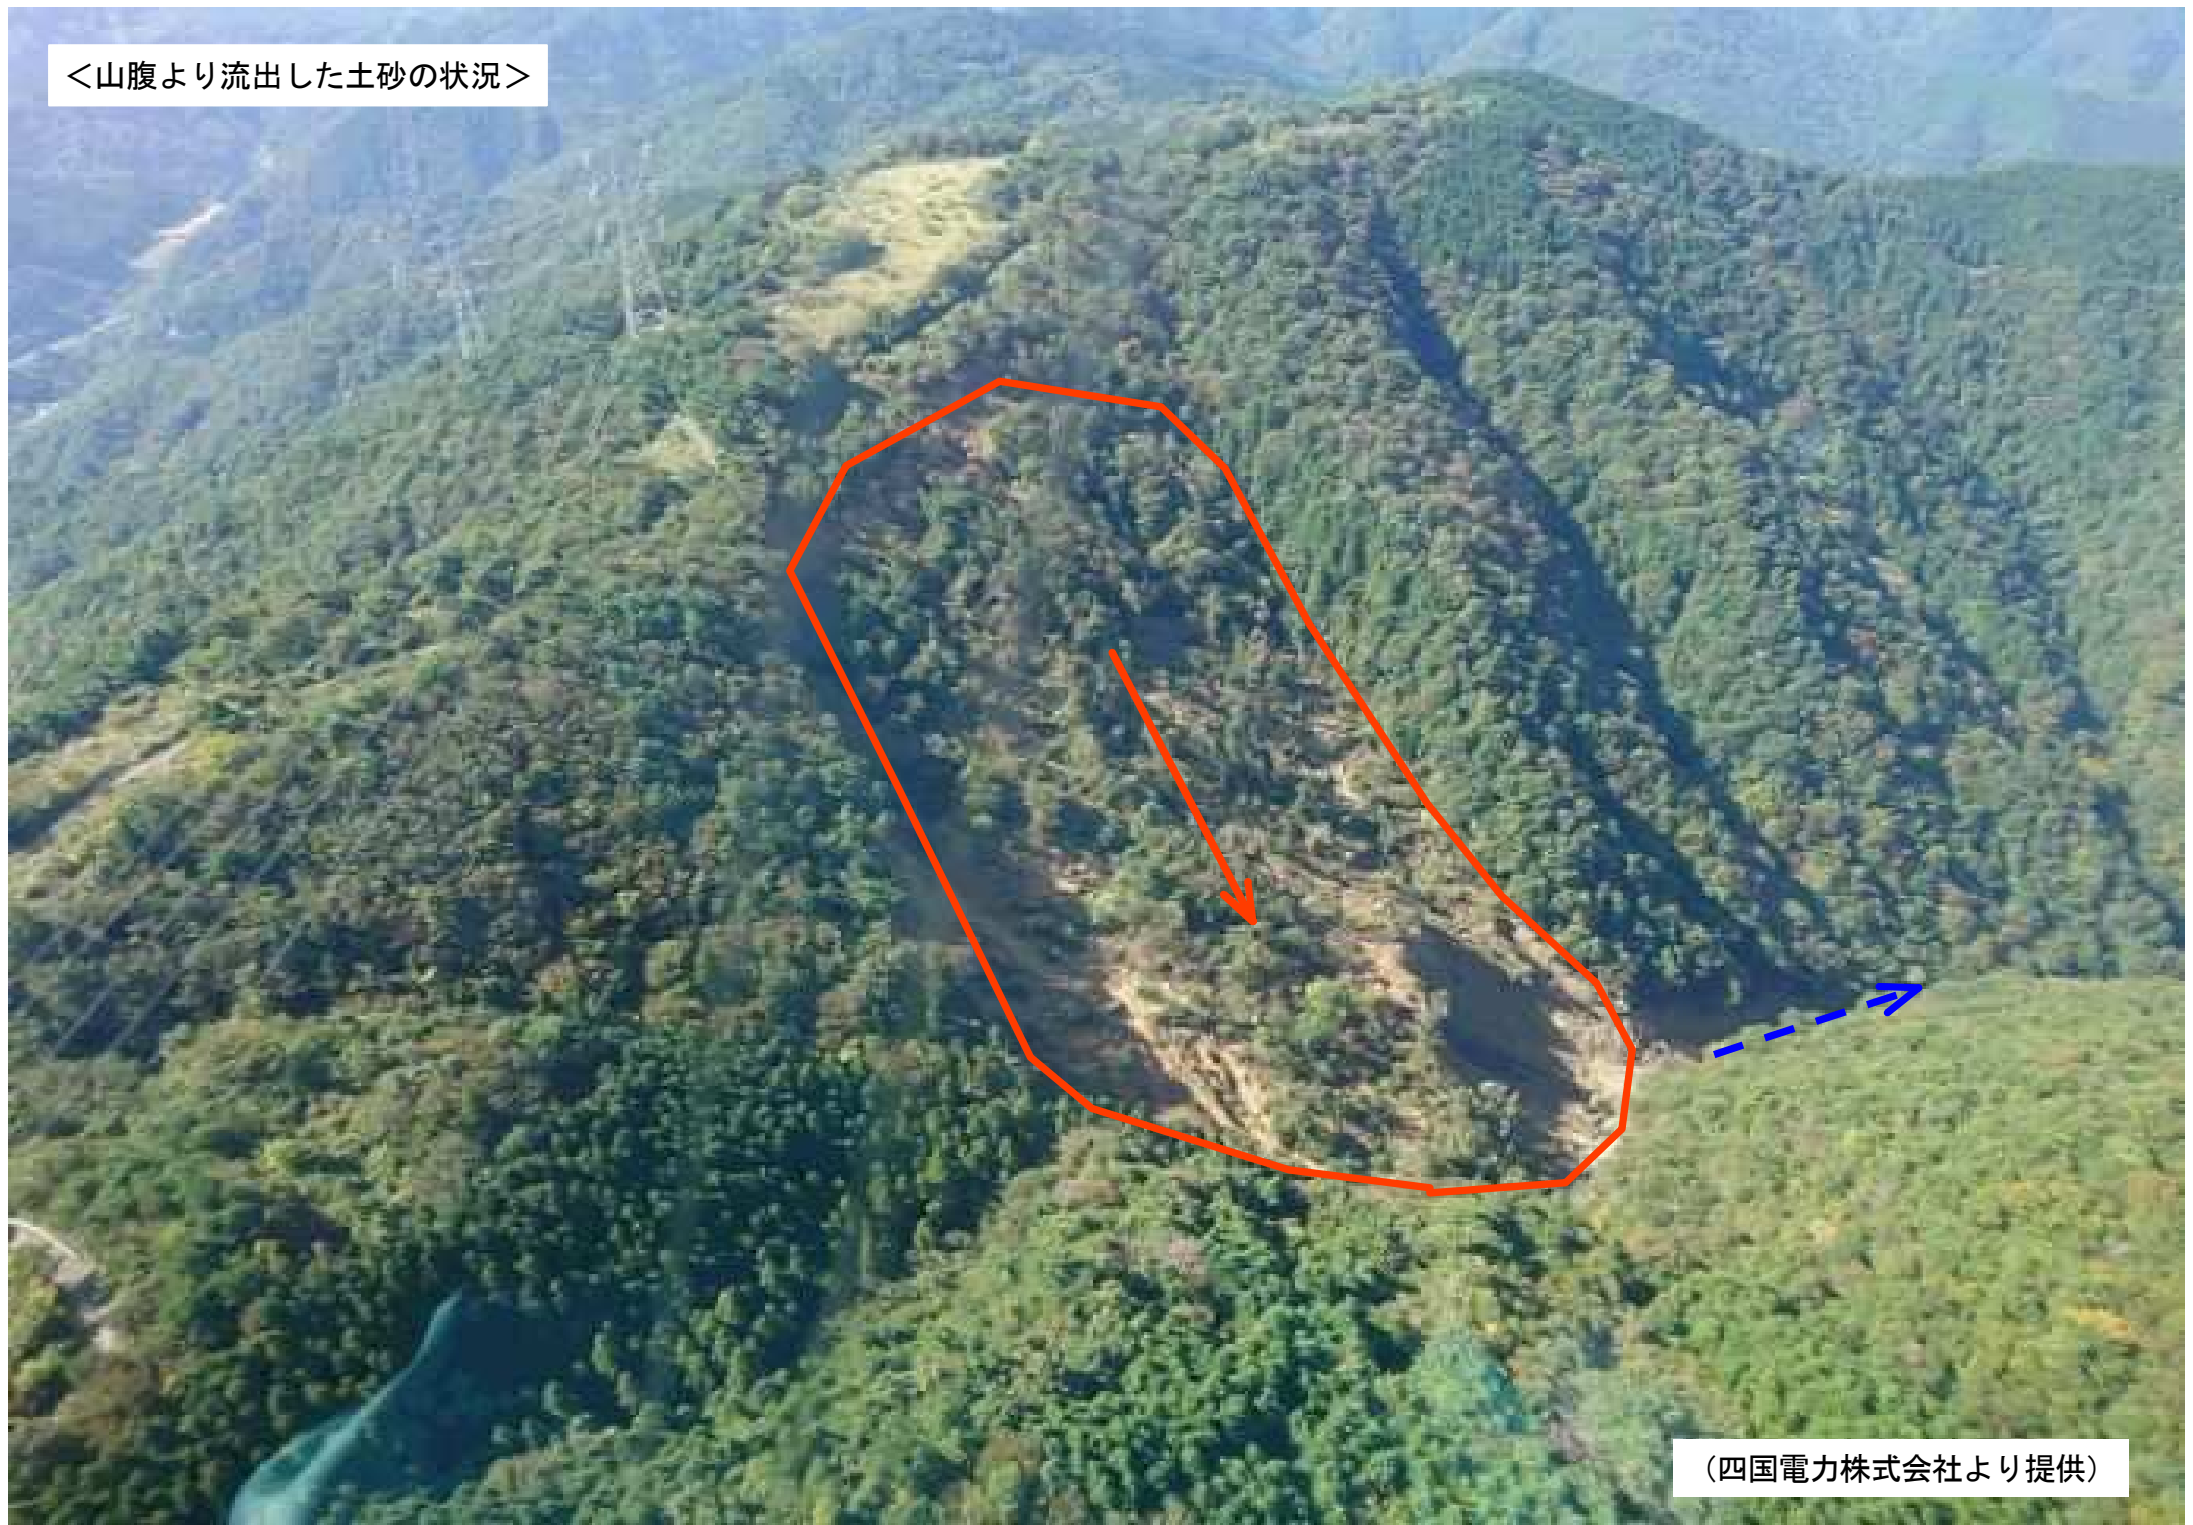
- (1) 場 所 : 観音寺市大野原町有木おおのはらちょうありき（別添 位置図 参照）
二級河川前田川上流端付近の山腹
- (2) 土砂災害の状況：10月25日の被害調査により確認された土石流災害について、その後の上空からの調査により、県境付近の山頂部で地すべりと思われる変状が確認できました。（別添 写真 参照）
- (3) 人家等への影響：土砂が流出したが、既存の砂防施設等により捕捉できており下流の集落には到達していません。また、人的被害や家屋被害等は発生していません。

<山腹より流出した土砂の状況>

県では今後の降雨等を監視するとともに、早めに警戒避難体制をとるよう観音寺市に助言しています。

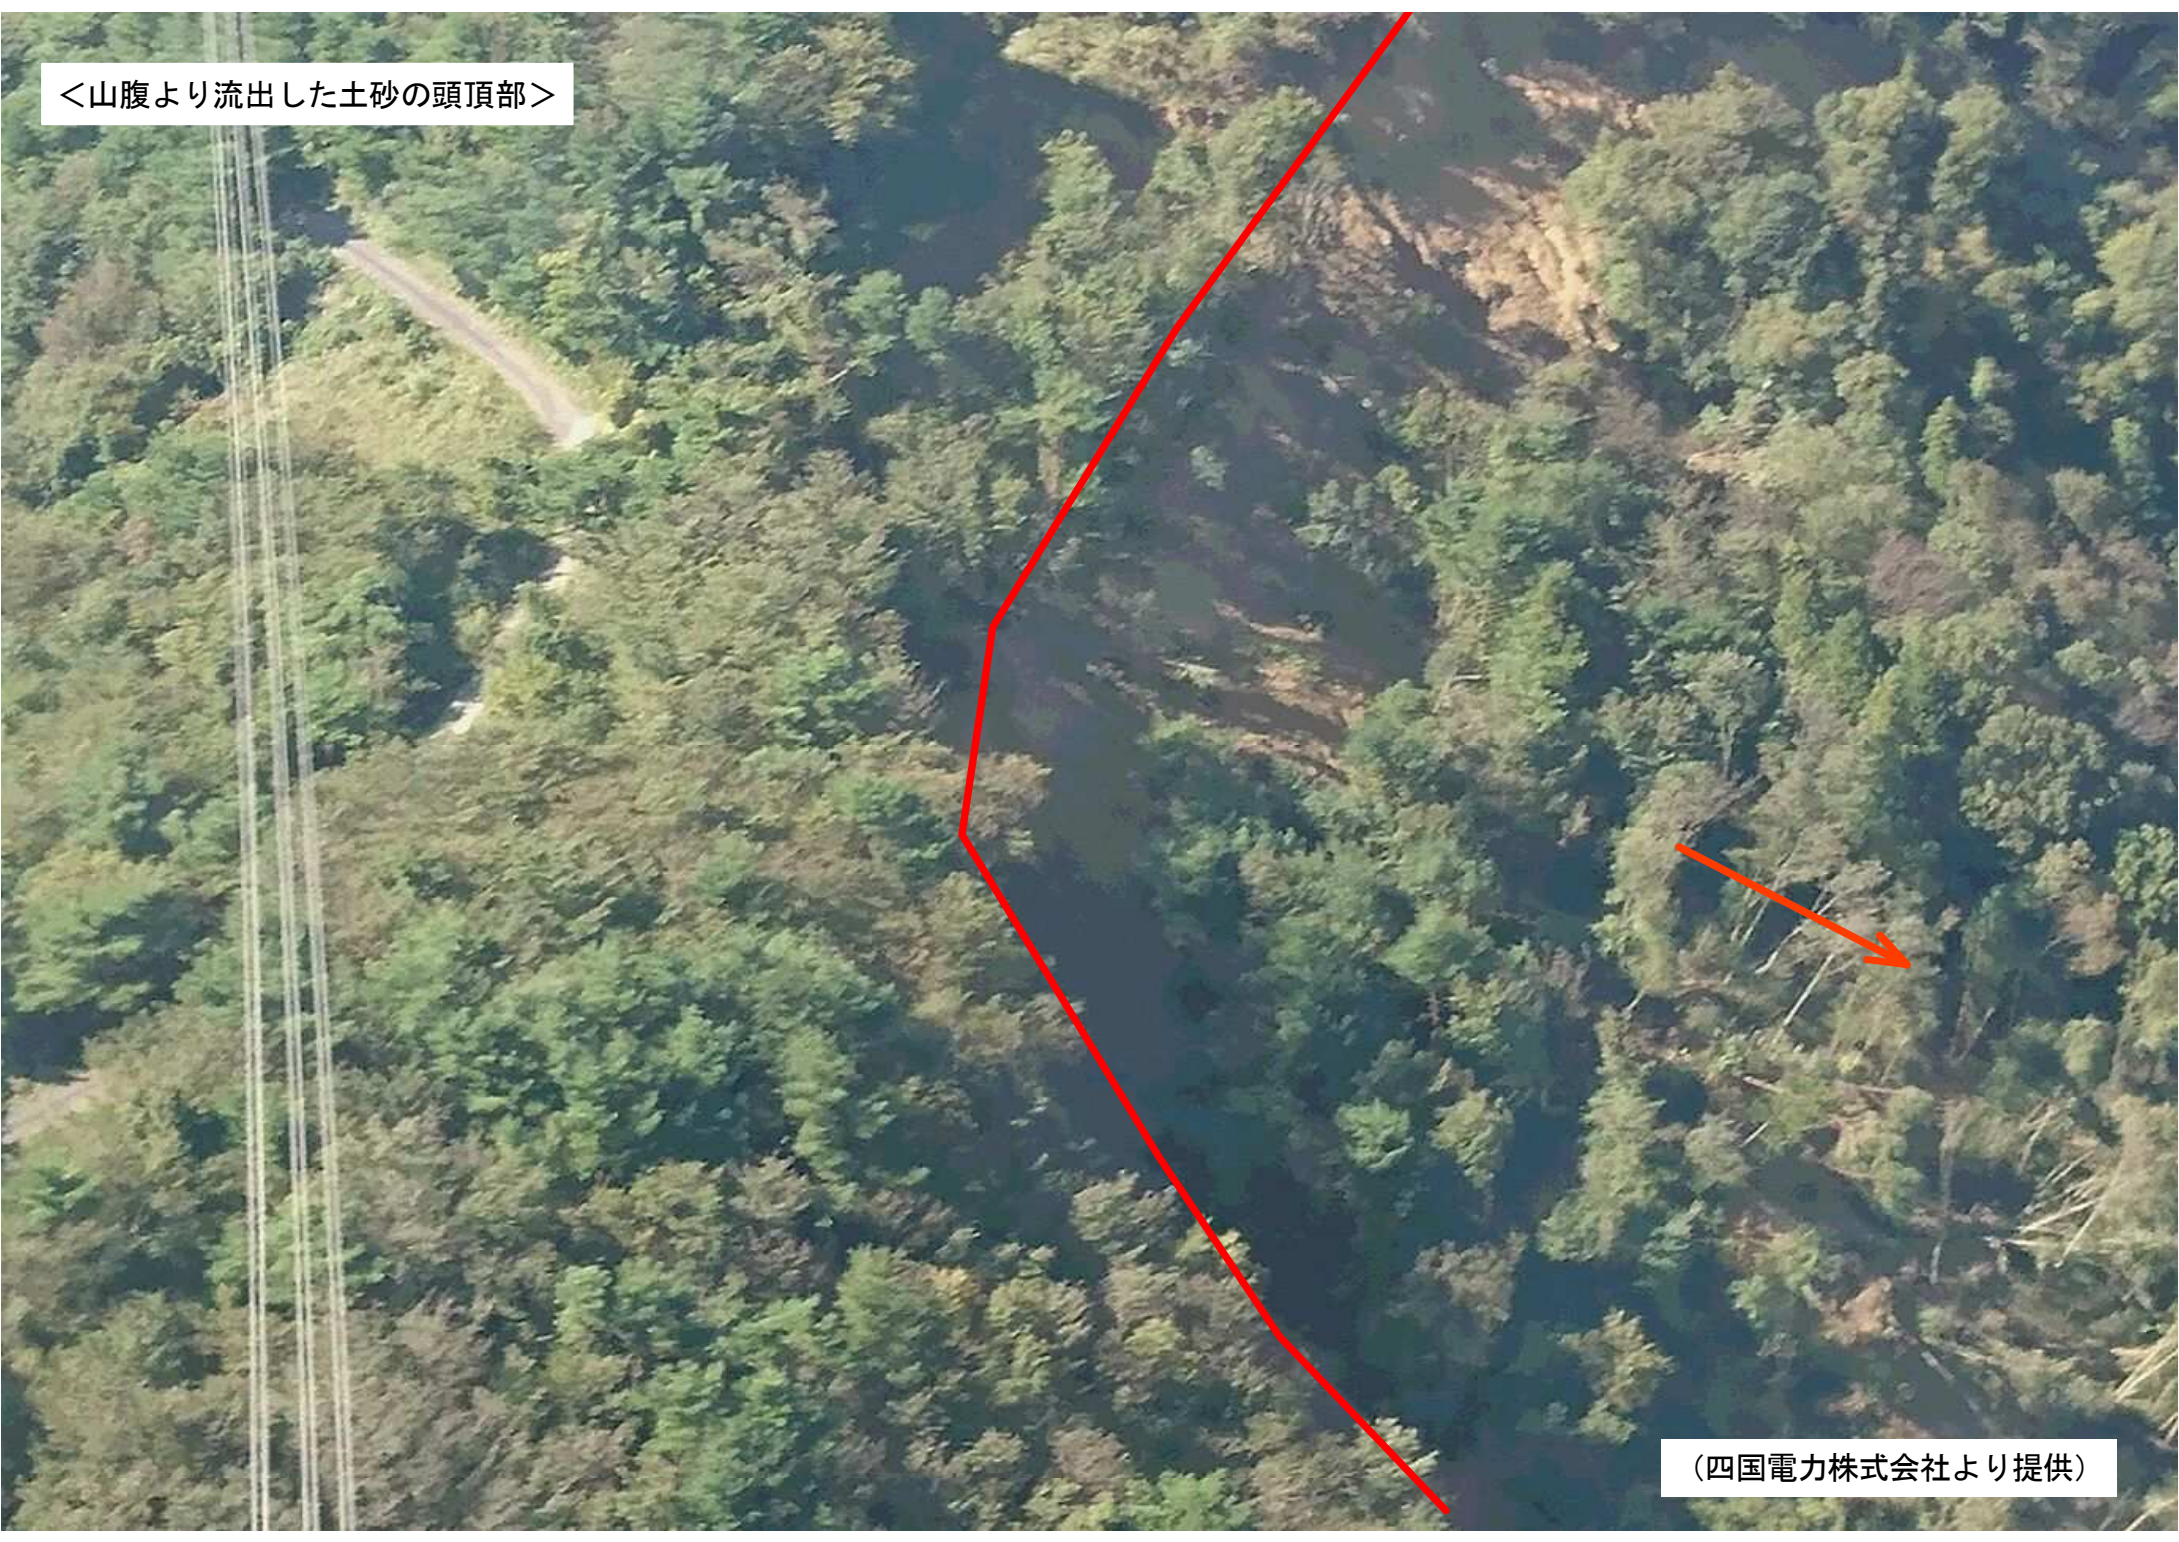
<山腹より流出した土砂の頭頂部>
